Epilänharju-Villilän pohjavesialueen lämmitysöljysäiliöiden kartoitusprojekti

Tampereen kaupunki
Ympäristönsuojelun julkaisuja 5/2009

Epilänharju-Villilän pohjavesialueen lämmitysöljysäiliöiden kartoitusprojekti 2009

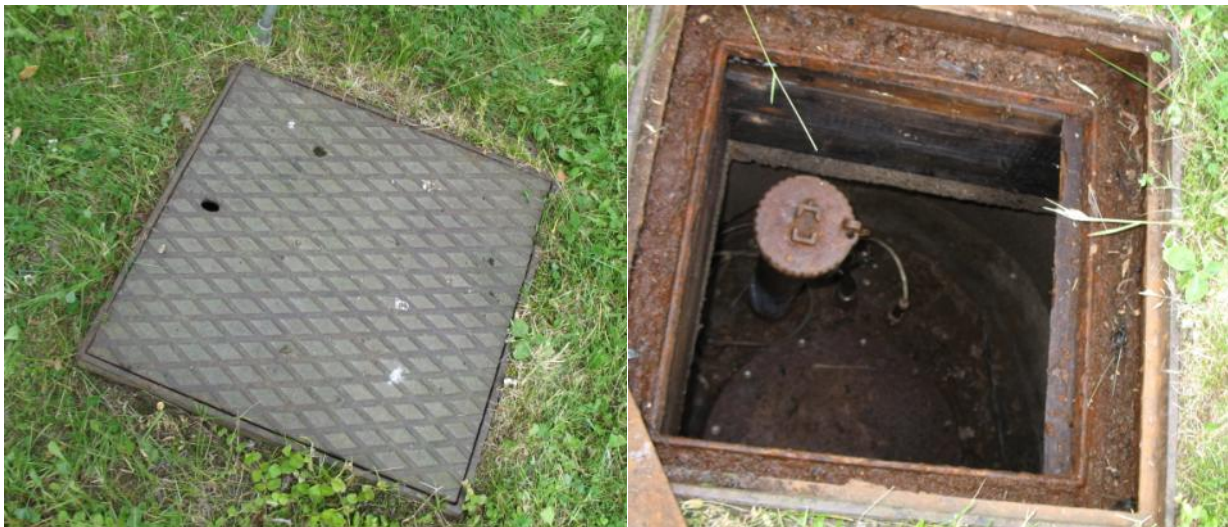
Kesän aikana kartoitettiin 27 maanalaisia käytössä olevaa säiliötä (kuva 1). Näistä viisi on bunkkerissa ja muut suoraan maan alla. Säiliöstä viisi on muovisia ja 22 teräksisiä. Aluepelastuslaitoksen rekisteriin merkityistä säiliöistä jäi kartoittamatta 6 maanalaista säiliötä, joista kaikki ovat teräksisiä (taulukko 2 ja 3).

Kuva 1. Maanalainen säiliö.

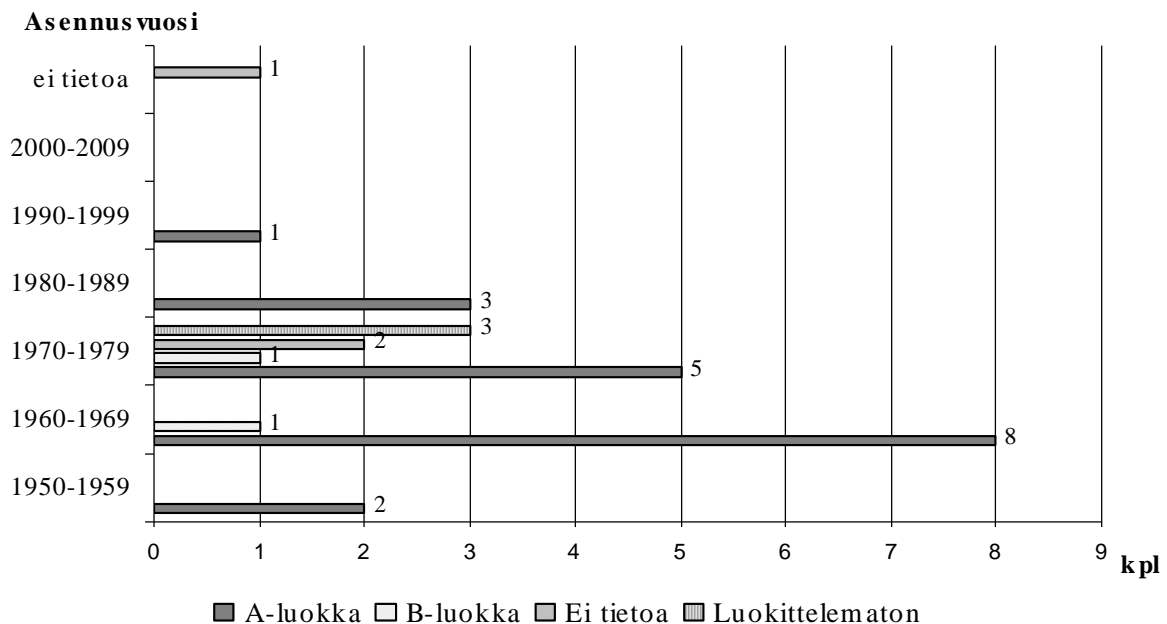
Vanhimmat maanalaiset säiliöt on asennettu 1950-luvulla. Eniten säiliöitä on asennettu 1960-1970-luvuilla. Säiliöistä 19 on A-luokkaa. Yksi 1960-luvulla ja yksi 1970-luvulla asennettu säiliö on B-luokkaa. Käytössä olevia C- tai D-luokan säiliöitä kartoituksissa ei löytynyt. Kolme 1970-luvulla asennettua säiliötä oli saatujen tietojen mukaan tarkastamattomia, eli niitä ei ole tarkastettu kertaakaan asennuksen jälkeen. Tällöin säiliöt ovat kuntoluokitukseltaan luokittelemattomia. Yhden säiliön asennusvuodesta ja viimeisestä tarkastuksesta ei löytynyt tietoja. Yhdessä maanalaisessa B-luokan säiliössä tarkastus

oli myöhässä. Eli yhteensä viidessä maanalaisessa säiliössä tarkastus oli myöhässä kartoitushetkellä. Näissä kiinteistöissä asukkaita kehoitettiin hoitamaan tarkastus mahdollisimman pian, viimeistään ennen seuraavaa öljyn lisäämistä säiliöön. Usein tarkastusten väliin jättämisen syy oli tiedon puute. Asukkaille ei ollut selvää, että Tampereen kaupungin ympäristönsuojelumääräyksissä edellytetään, että myös maan alla bunkkerissa olevat säiliöt sekä maanalaiset muovisäiliöt pitää tarkastaa määrätyin välein (kuva 2).

Kuva 2. Maanalaisen säiliöiden kuntoluokat asennusvuoden mukaan.

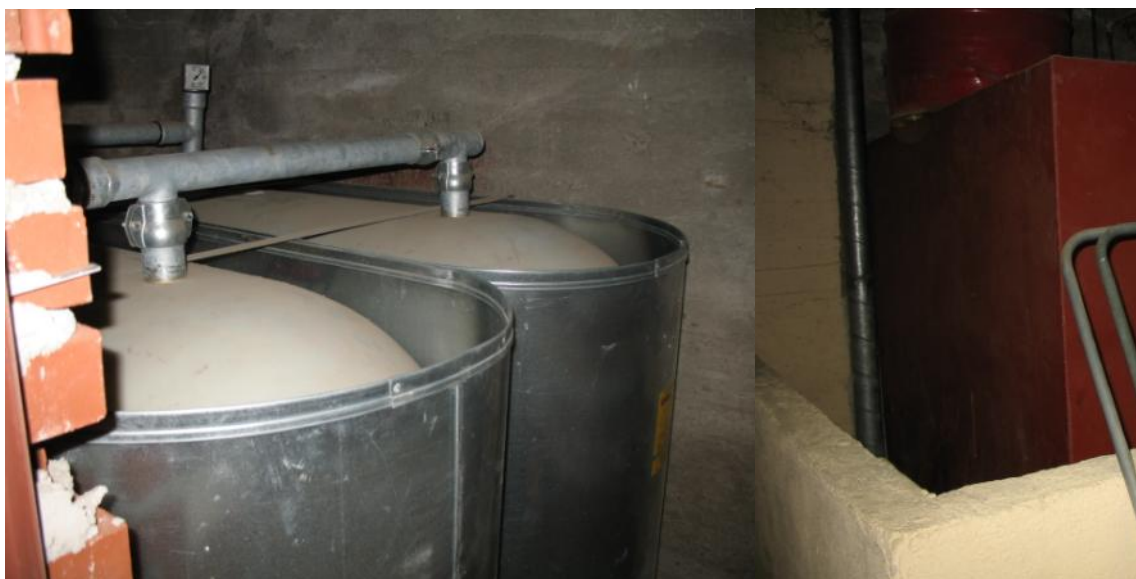
Kuva 3. Muoviset sisäsäiliöt teräksisessä suoja-altaassa säiliöhuoneessa ja teräksinen sisäsäiliö betonisessa suoja-altaassa.

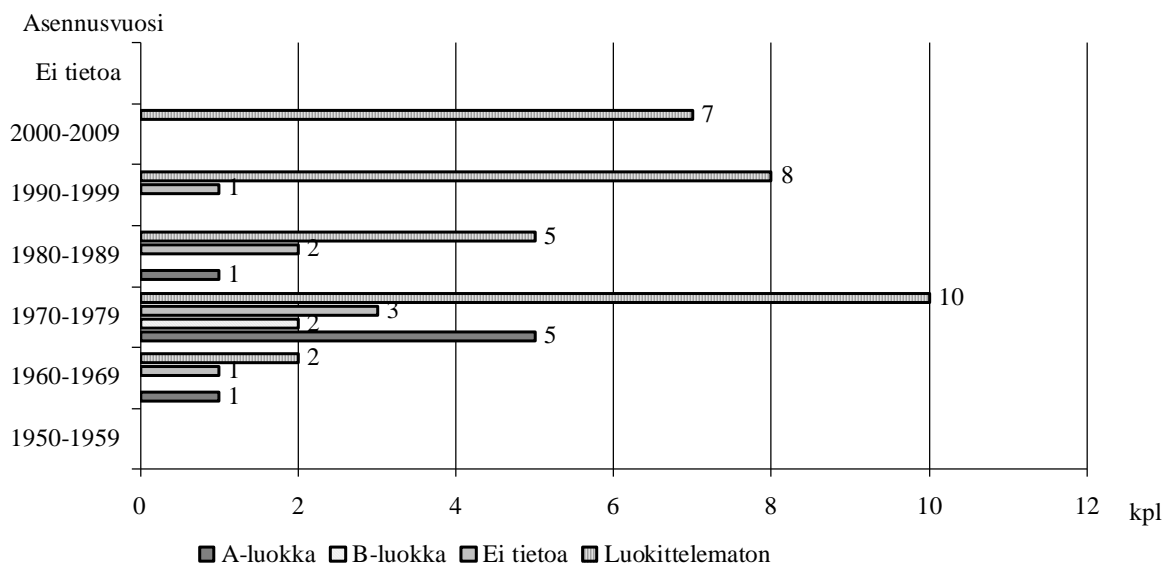
Vanhimmat sisäsäiliöt on 1960 –luvulta. Eniten sisäsäiliöitä on asennettu 1970- luvulla ja sen jälkeen. Sisäsäiliöistä 32 on kokonaan luokittelematta eli niille ei ole tehty tarkas-
tusta asennuksen jälkeen. Myös 1960-luvun säiliöitä oli tarkastamatta. Seitsemän säili-
öistä on tarkastettu jossakin vaiheessa, mutta kuntoluokka ei ole selvillä. Seitsemän säi-
liötä on A-luokkaa ja kaksi B-luokkaa. B-luokan säiliöt on asennettu 1970-luvulla. Kartoit-
usten yhteydessä kerrottiin suosituksista sisäsäiliöiden tarkastusten suhteen. Säiliön
tarkastus oli myöhässä edellisen tarkastuksen perusteella suositellusta 32:ssa 48:sta
tapauksesta. Monet kuitenkin tarkkailivat säiliötään omatoimisesti. Muovisista säiliöistä

14:ssä 23:sta tarkastus oli myöhässä. Terässäiliöistä 17:ssä 25:stä tarkastus oli myöhässä suositellusta (kuva 4).

Kuva 4. Sisäsäiliöiden kuntoluokat asennusvuoden mukaan.

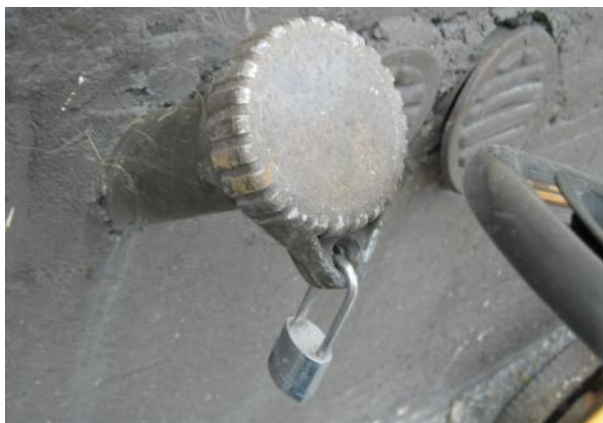
Kartoituksen yhteydessä tarkistettiin täyttöliittimen tyyppi. Vanhemman mallisissa sakra –liittimissä (kuva 5) on havaittu suurempi riski öljyn räiskymiselle täytön yhteydessä kuin uudemmilla kamlock –liittimillä (kuva 6). Asukkaita neuvottiin pitämään täyttöputki lukittuna ilkvallan ja vahinkojen estämiseksi. Esimerkiksi lapset saattavat pudotella kiviä putkesta. Melko monissa tapauksissa täyttöputken kansi oli lukitsematta ja sijainniltaan helposti tavoitettava.

Kuva 5. Sakara -liitin.

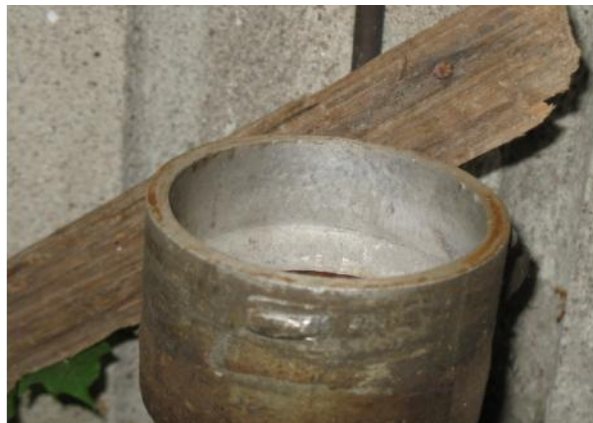
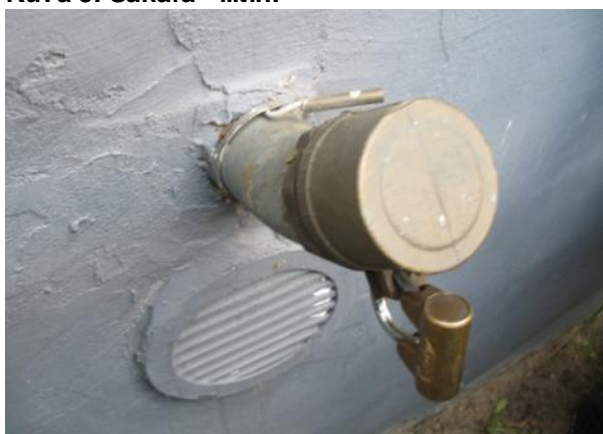
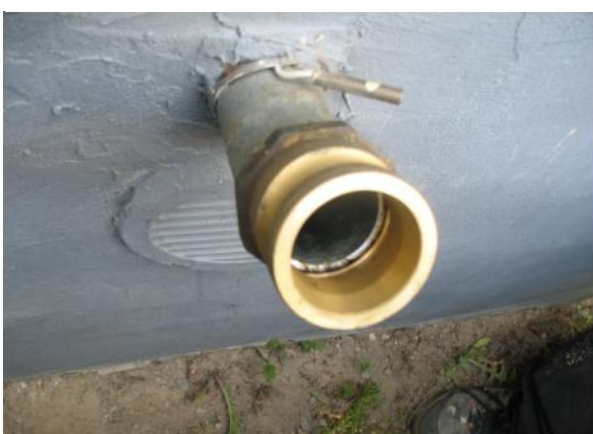
Kuva 6. Kamlock -liitin.

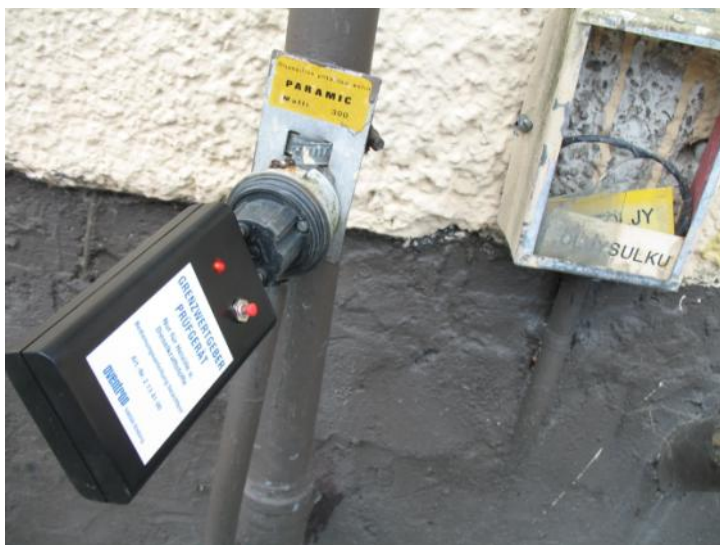
Ylitäytönestimen avulla voidaan välttää ylitäytöt. Öljyn lisääminen säiliöön on kiellettyä, jos ylitäytönestin on rikki. Kaikissa kartoitetuissa kiinteistöissä oli ylitäytönestin (kuva 8). Ylitäytönestin oli rikki vain yhdessä kiinteistössä ja kahdessa toimivuus jäi selvittämättä (testauslaitteen patterit olivat loppuneet ja mittari oli liian hankalassa paikassa testausta varten). Asukkailta saatujen tietojen mukaan yhdessäkään kiinteistössä ei ole tapahtunut ylitäyttyä. Monissa tapauksissa asukas oli jossain vaiheessa vaihtunut, joten varmaa tietoa säiliötäyttyjen historiasta ei ollut aina saatavilla.

Kuva 8. Ylitäytönestimen toimivuuden tarkastaminen.
