Tampereen kaupunki

Epilänharju-Villilän pohjavesialueen lämmitysöljysäiliöiden kartoitusprojekti 2010, vaihe II

Tampereen kaupunki
Ympäristönsuojelun julkaisuja 2/2010

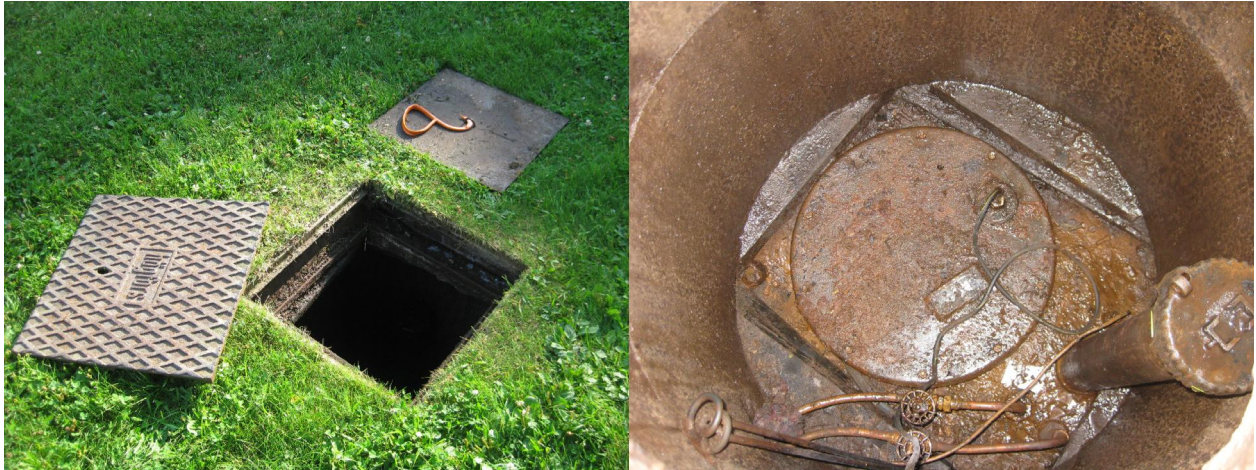
Kesän aikana kartoitettiin yhteensä 87 maan alla sijaitsevaa öljysäiliötä (kuva 4). Näistä 73 oli maanalaisia (kosketuksissa maanpinnan kanssa) ja 14 bunkkerissa olevia. Säiliöistä 13 oli muovisia ja 74 teräksisiä. Vanhimmat maanalaiset öljysäiliöt oli asennettu 1950-luvulla ja eniten säiliöitä oli asennettu 1960-1970 luvuilla.

Kuva 4. Maanalainen säiliö.

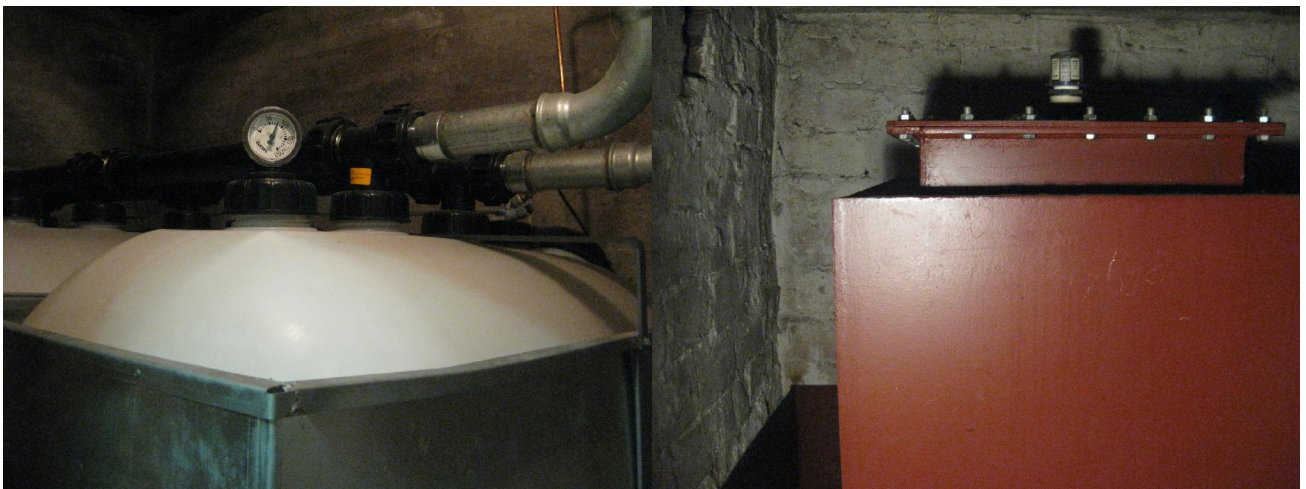
Sisäsäiliöitä kartoitettiin kesän aikana 123 kpl. Näistä teräksisiä oli 63 ja muovisia 60. Muovisia säiliöitä oli joissakin kiinteistöissä useampia, mutta tässä ne on laskettu yhdeksi säiliöksi kiinteistöä kohden. Muoviset sisäsäiliöt olivat yleensä teräksisissä suoja-altaissa (kuva 8), kun taas teräksiset säiliöt olivat yleensä sijoitettu betoniseen säiliöhuoneeseen tai betoniseen suoja-altaaseen. Muutamissa tapauksissa teräksinen sisäsäiliö oli teräksisessä suoja-altaassa (kuva 9).

Kuva 8 ja 9. Muovinen sisäsäiliö teräksisessä suoja-altaassa (vasemmalla) ja teräksinen suorakaiteen muotoinen sisäsäiliö teräksisessä suoja-altaassa (oikealla).

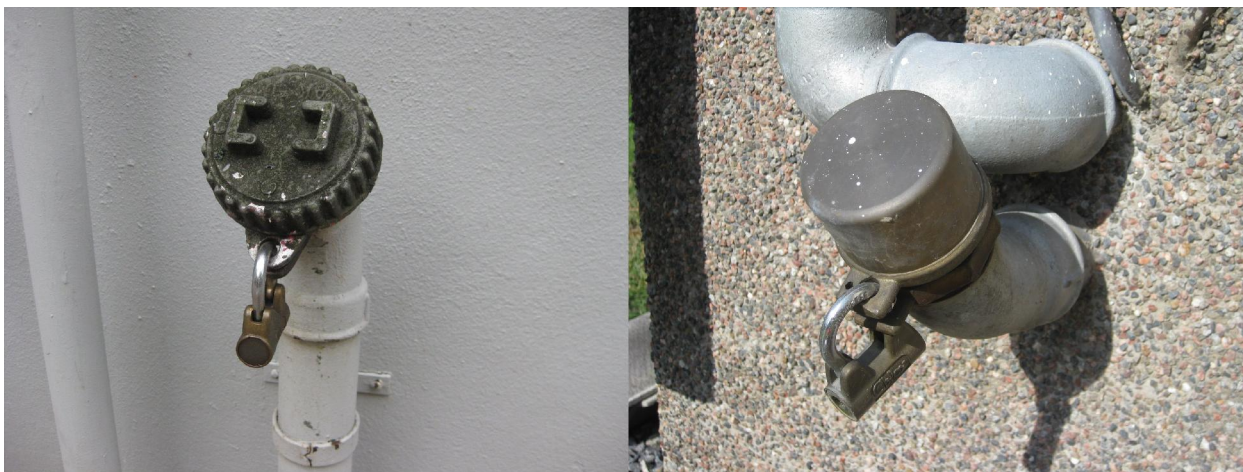
Öljysäiliökartoituksen yhteydessä tarkistettiin myös täyttöliittimen tyyppi. Vanhemmissa säiliöissä on yleisesti käytössä vanhemman mallinen sakara-liitin (kuva 13). Siinä on havaittu olevan suurempi riski öljyn roiskumiselle täytön yhteydessä kuin uudemmissa kamlock-liittimissä (kuva 14).

Kuvat 13 ja 14. Sakaraliitin ja kamlock-liitin.

Kartoituksessa sakaraliittimiä oli 140 kiinteistöllä ja kamlock-liittimiä 69 kiinteistöllä. Yhden kiinteistön liitintyyppi jäi selvittämättä. Kartoituksen yhteydessä asukkaita ohjeistettiin pitämään täyttöputki lukittuna, jotta välttyttäisiin ilkeivallalta. Lukitseminen ehkäisee myös vahinkoja, sillä lapset saattavat tietämättömyyttään esimerkiksi pudottaa kiviä putkesta. Monet täyttöputket olivat lukitsematta ja sijainniltaan helposti havaittavissa.

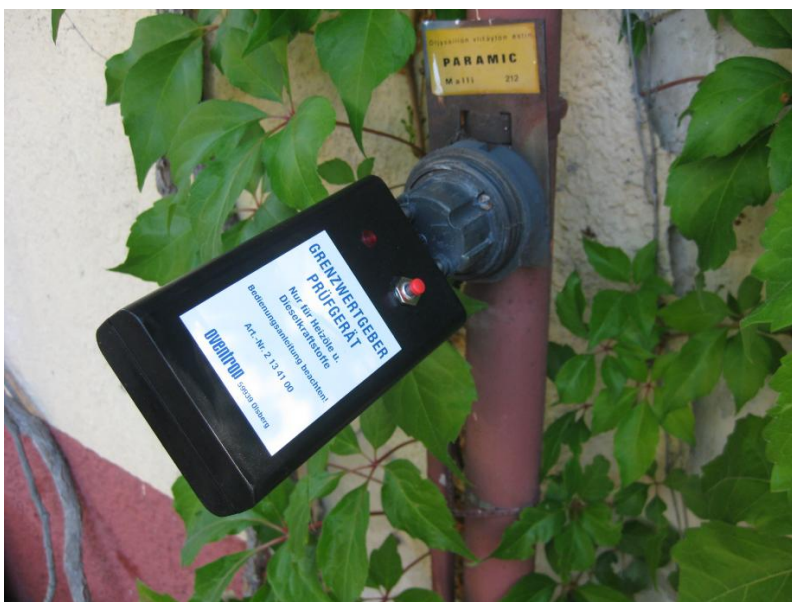
Kuva 15. Ylitäytönestimen toimivuuden tarkastaminen.

Ylitäytönestin oli 209 kartoitetuilla kiinteistöillä ja yhdeltä se puuttui kokonaan. Ylitäytönestin oli rikki neljässä kiinteistössä ja viidessä toimivuus jäi selvittämättä (mittari oli liian hankalassa paikassa testausta varten). Asukkailta saatujen tietojen mukaan yhdessä kiinteistössä oli tapahtunut ylitäyttö ja öljyä oli päässyt maaperään hieman. Lisäksi yhdessä kiinteistössä oli sattunut täyttövaiheessa roiskahdus maaperään ja likaantunut maaperä jouduttiin vaihtamaan.
