**Asbestikartoitus**  
**Tampereen Tilakeskus Liikelaitos**  
**Onkiniemenkatu 2**  
**Voimala**

ISS Proko Oy  
Kiinteistöjen käytönohjaus  
10.5.2017

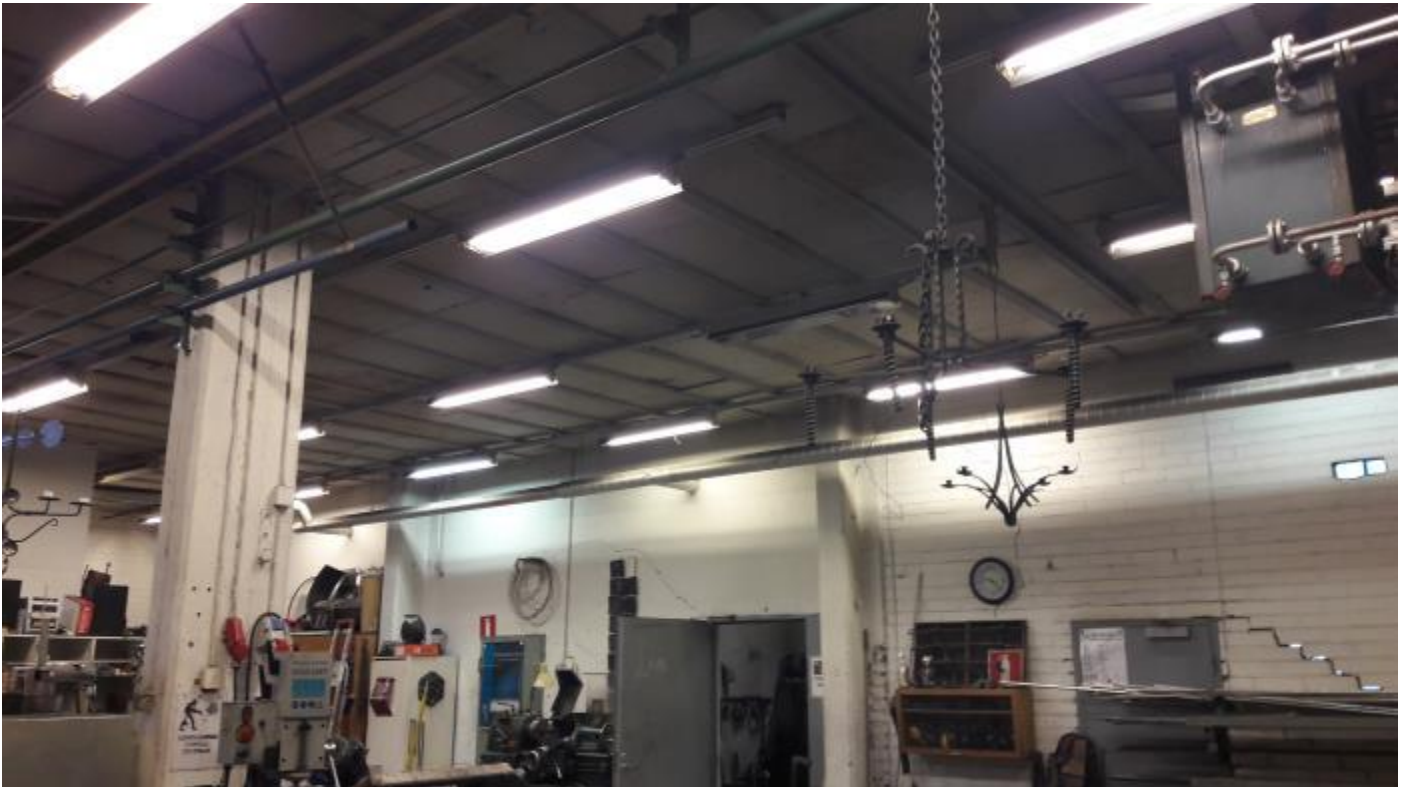
Otettujen näytteiden lisäksi työväenopiston tiloissa havaittiin 150\*200 mm asbestisementtistä ilmastointikanavaa hitsauspajan takaseinän yläosassa.

Kuva 1. Työväenopiston paja. Tiloissa havaittiin yksi noin 200\*150mm asbestihormi. Seinän maalista ja rappauksesta otettiin näyte asbestianalyyssiä varten. Näyte ei sisältänyt asbestia.

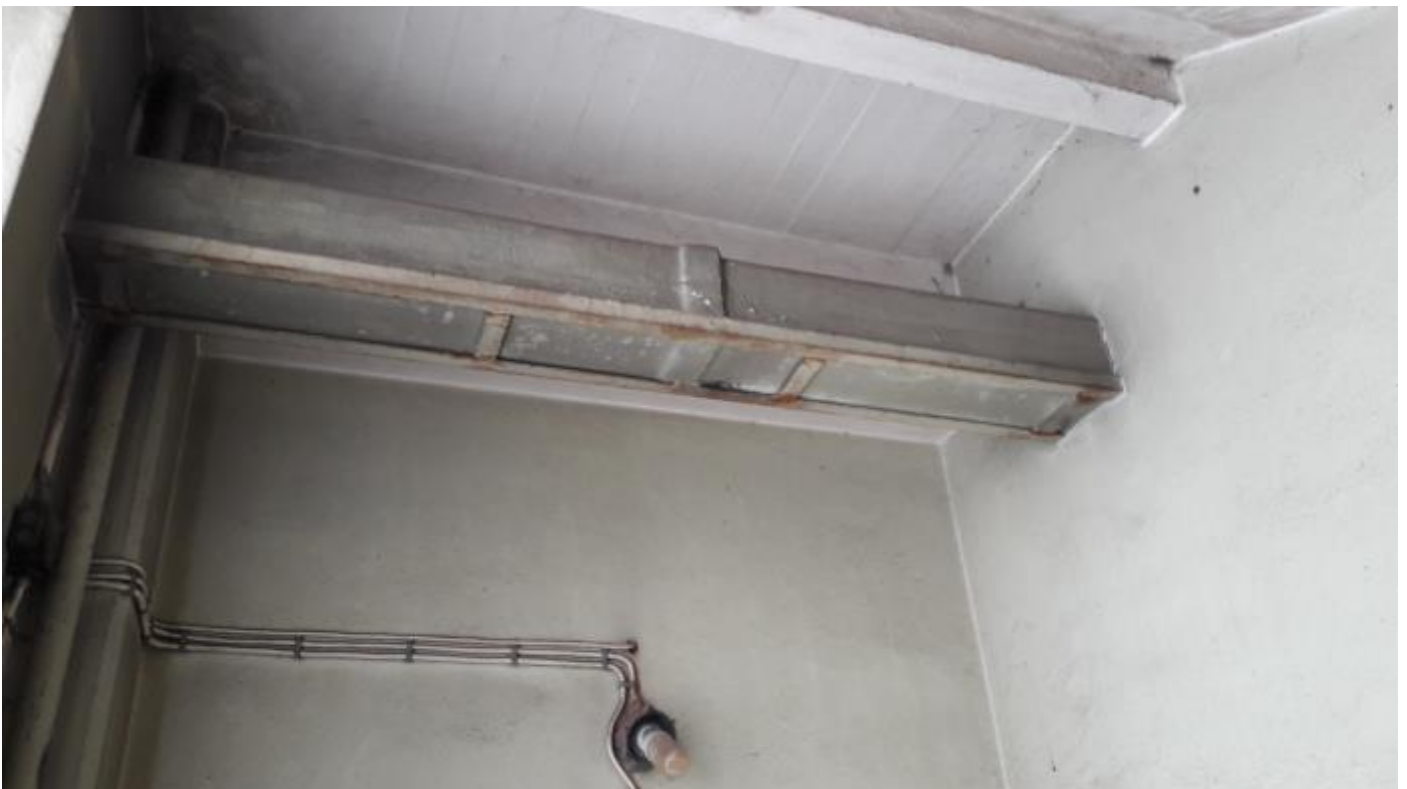
Kuva 2. Asbestihormi jatkuu porraskäytävällä.

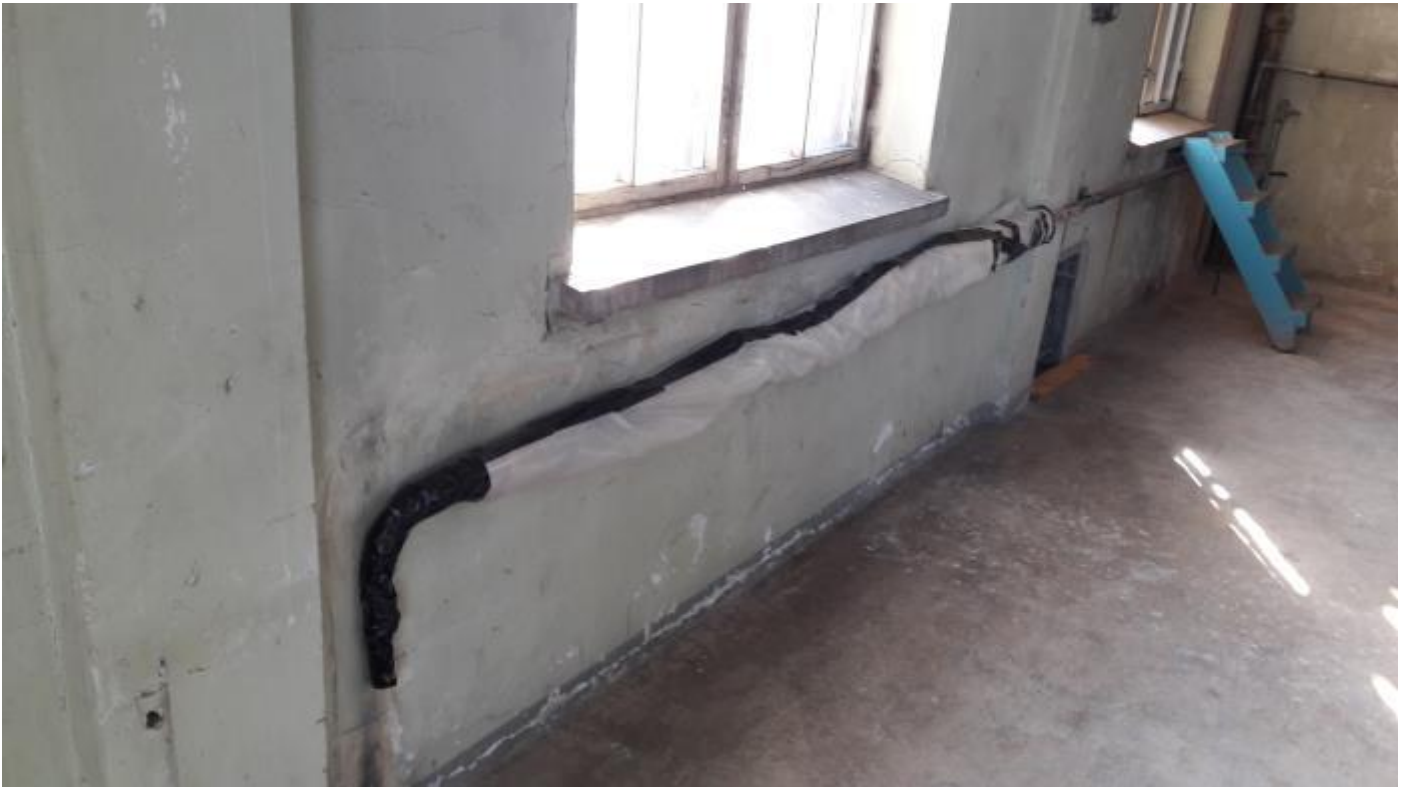
Asbestia sisältävää putkieristettä havaittiin säiliötilassa n. 2,5 jm pitkän putken suojana.

Kuva 3. 4. kerroksen säiliöhuoneessa havaittiin n. 2,5 m putkieristettä.

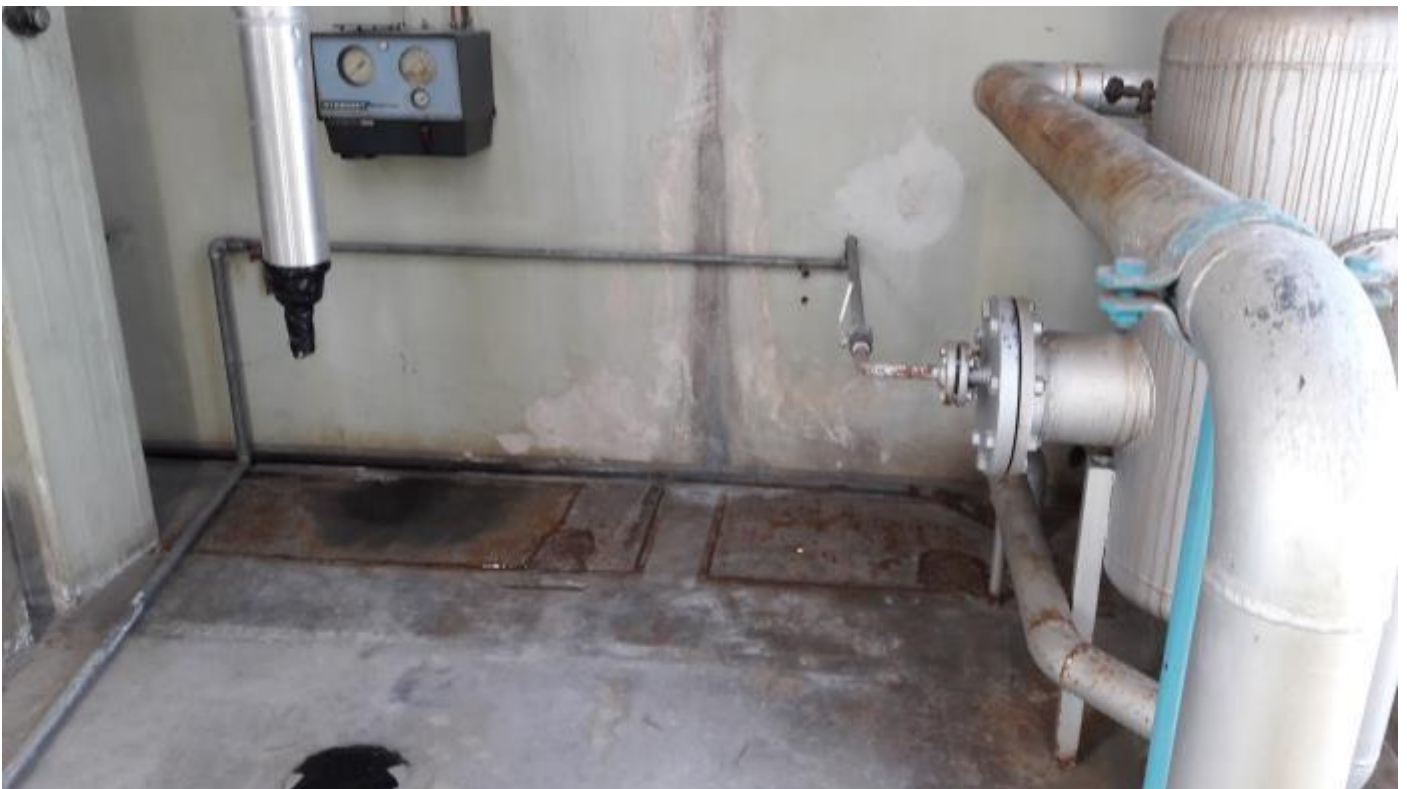
Kuva 4. Kerrosten lattiat ovat betonia. Rakennuksessa ei havaittu magnesiainmassalattioita.

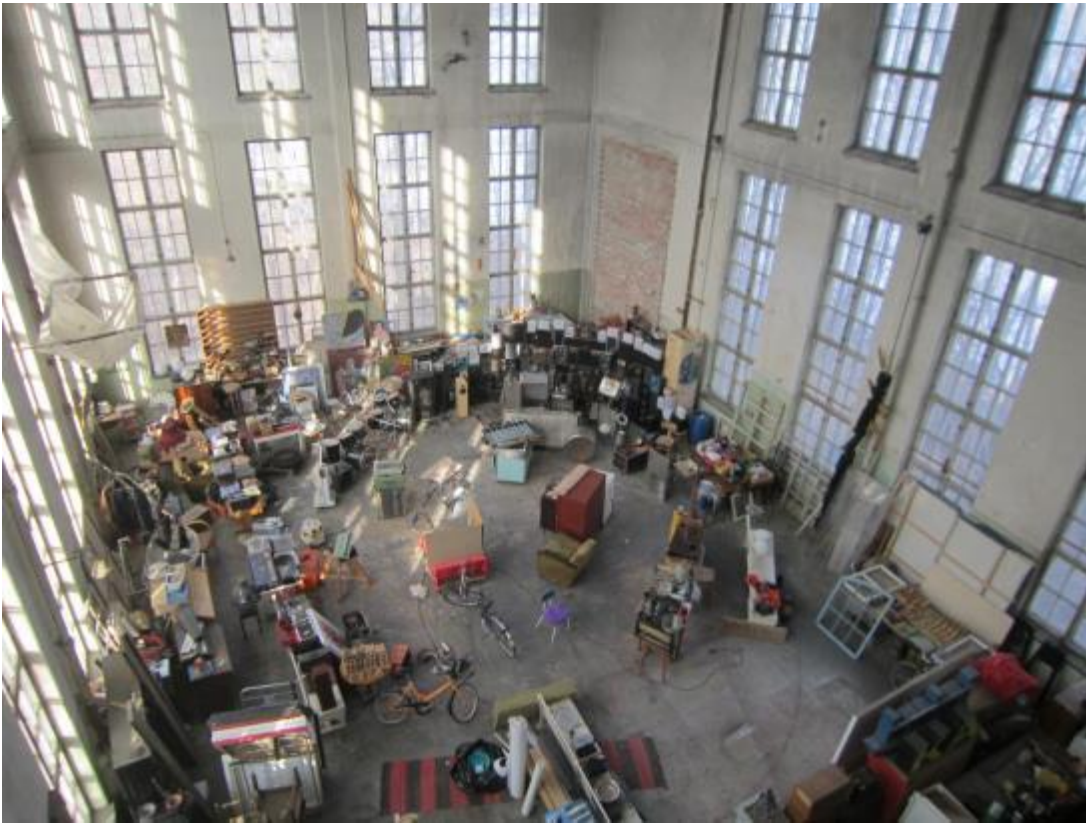
Kuva 5. Lämpövoimalasalin lattia on betonia. Tilassa ei havaittu mahdollisesti asbestia sisältäviä putkieristeitä.

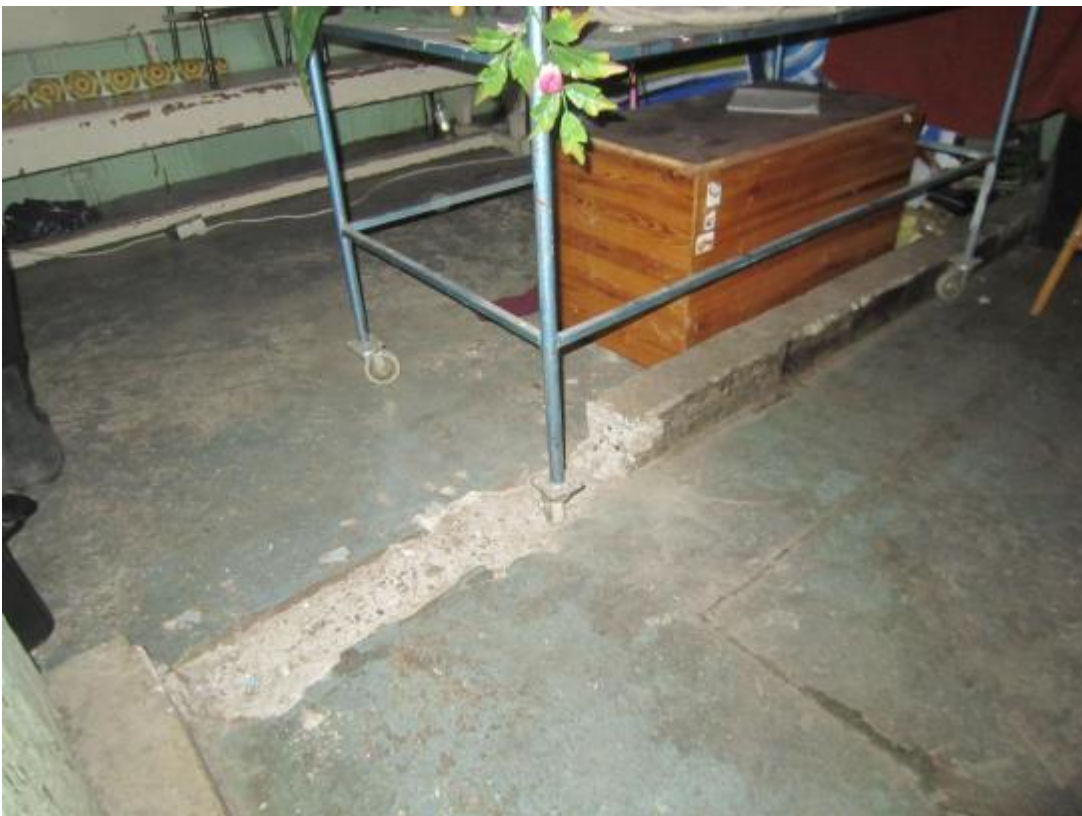
Kuva 6. Lattian pintalaatasta otettiin näyte asbestianalyysiä varten. Näyte ei sisällä asbestia.

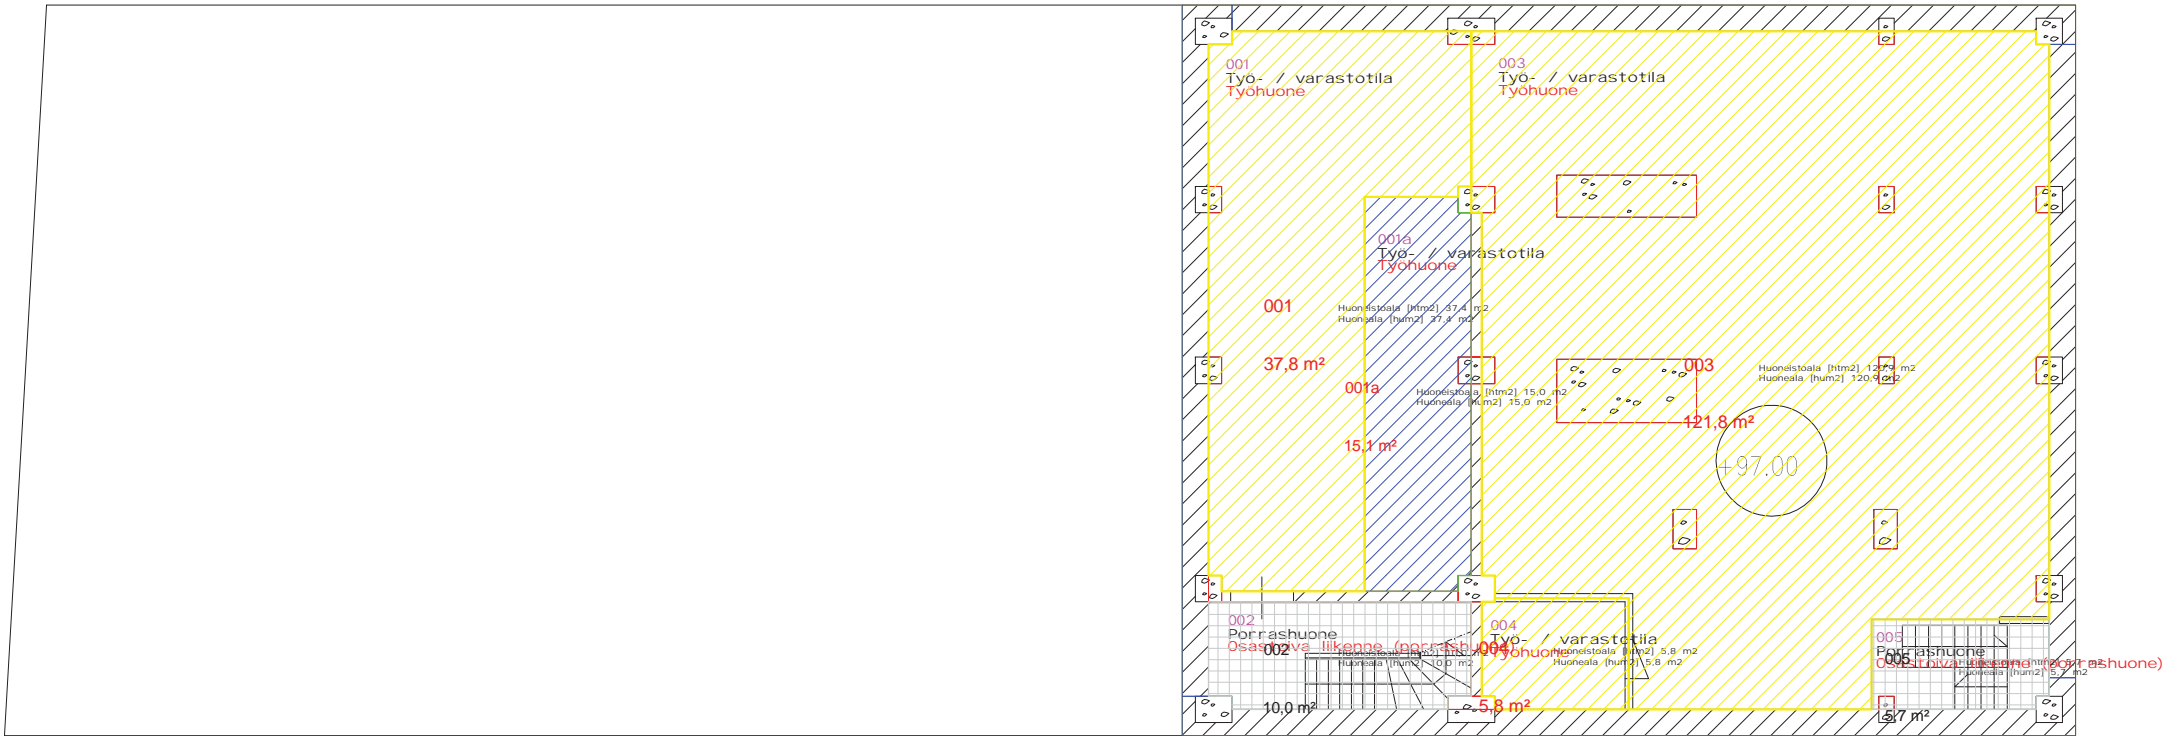
KELLARI

V3, V4, V5

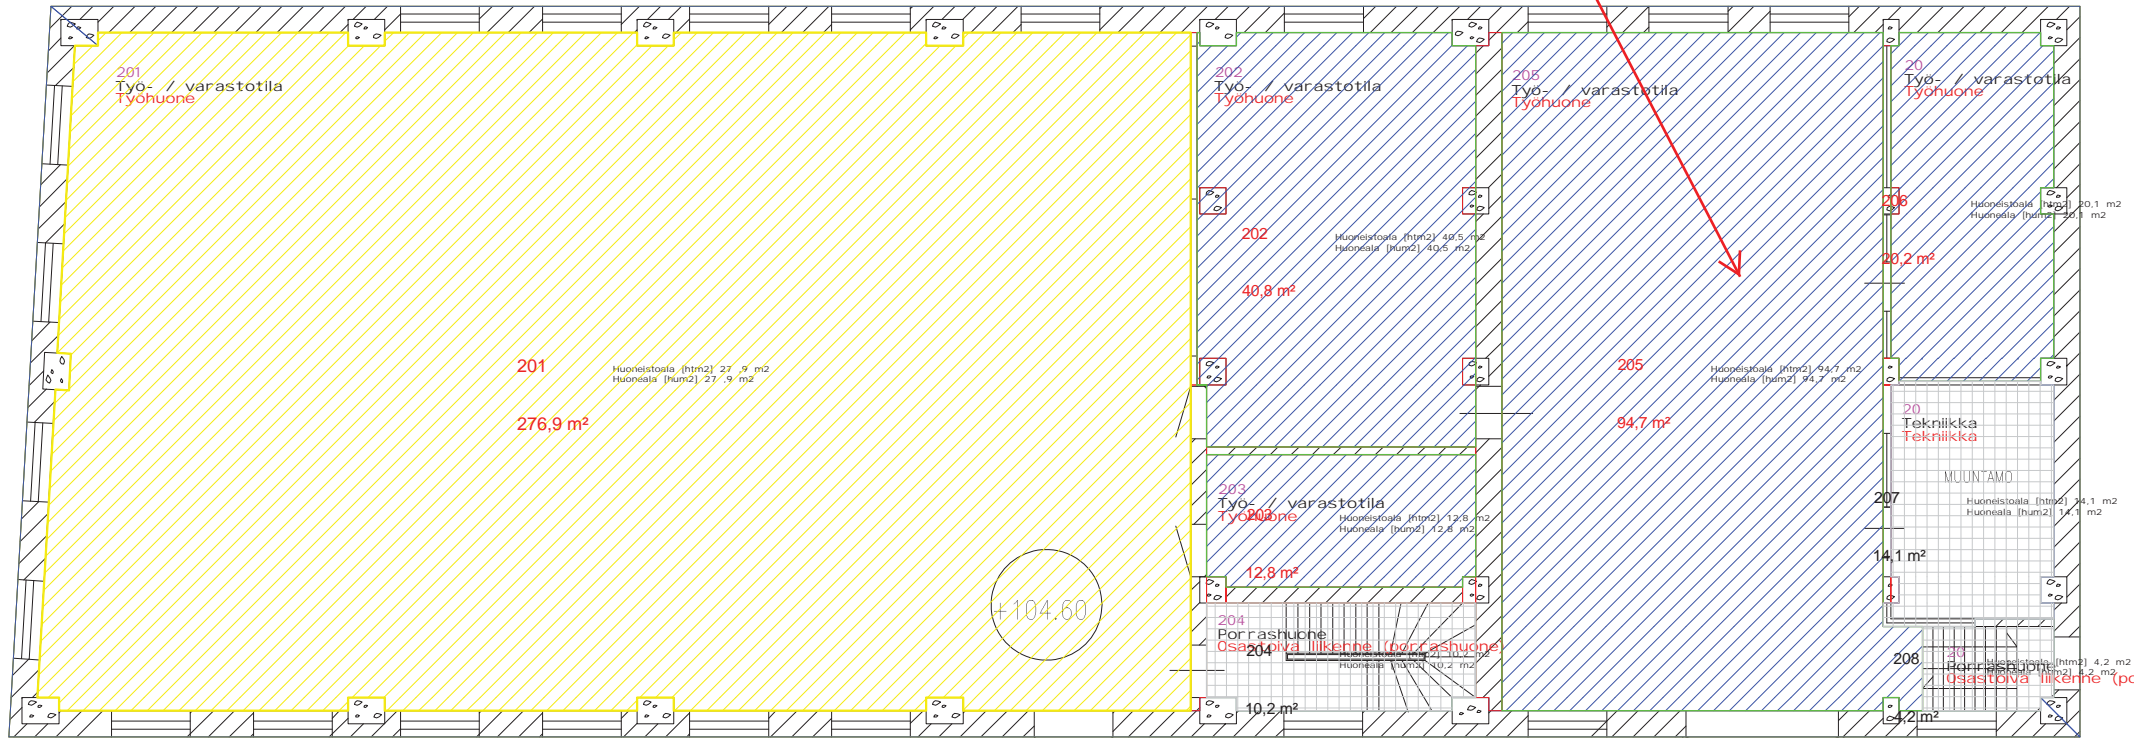
2.KRS

V5
