# KALEVAN LASTENTALO

## KUNTOTUTKIMUS KULTTUURIHISTORIAALLISESTI ARVOKKAAN RAKENNUKSEN KUNNON SELVIT- TÄMISEKSI

KUNTOTUTKIMUS  
TYÖNUMERO: 102358

**Petsamonkatu 9  
33500 Tampere**

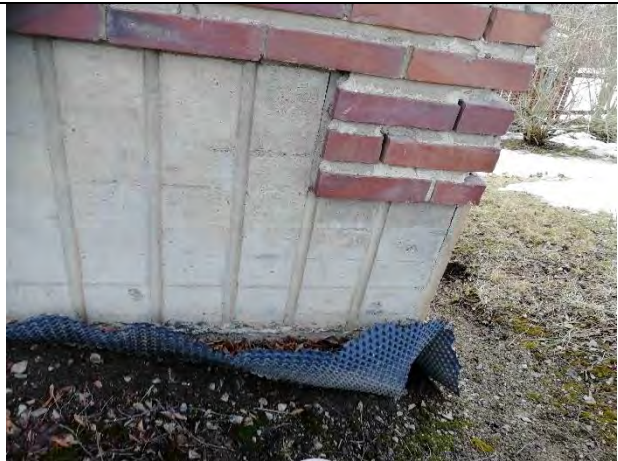
Patolevy nykyisellään lähinnä ohjaa vettä perusmuuria vasten.

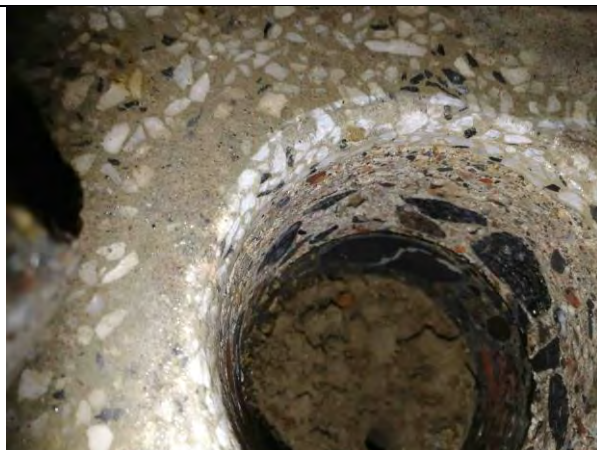
Sisäänkäyntiaulassa ei lämmöneristeenä toimivaa kaasubetonia alapohjassa.

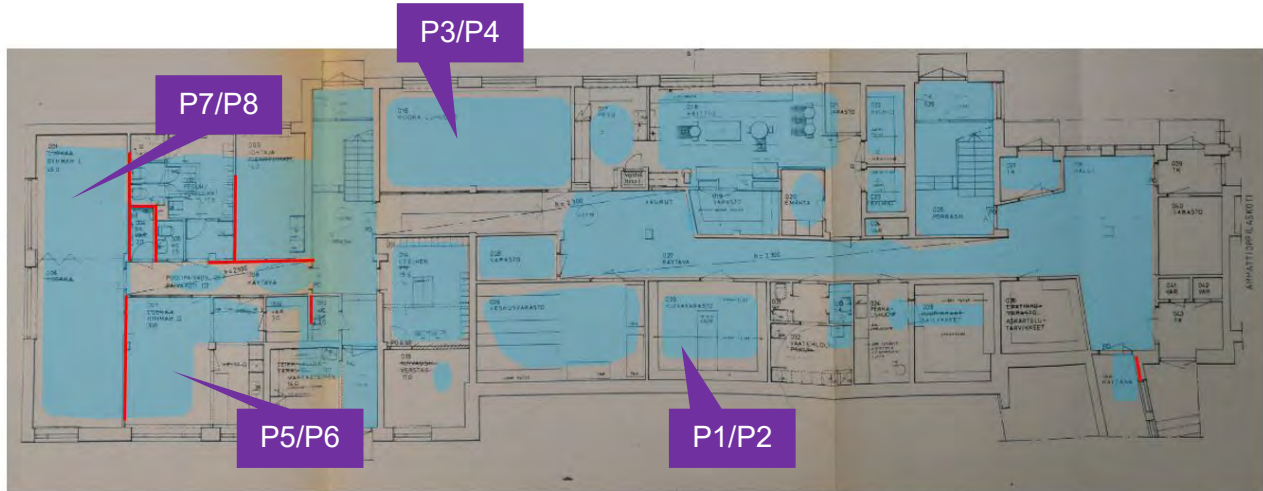
Pohjakuva kellari pohjoisosa.

- Pintakosteusilmaisimella ei havaittu poikkeavia kosteuskemia (55-69).
- Pintakosteusilmaisimella havaittiin poikkeavia kosteuskemia lattiassa (70-110).
- Pintakosteusilmaisimella havaittiin poikkeavia kosteuskemia seinien alaosissa (70-110, vertailuarvo 45-50).

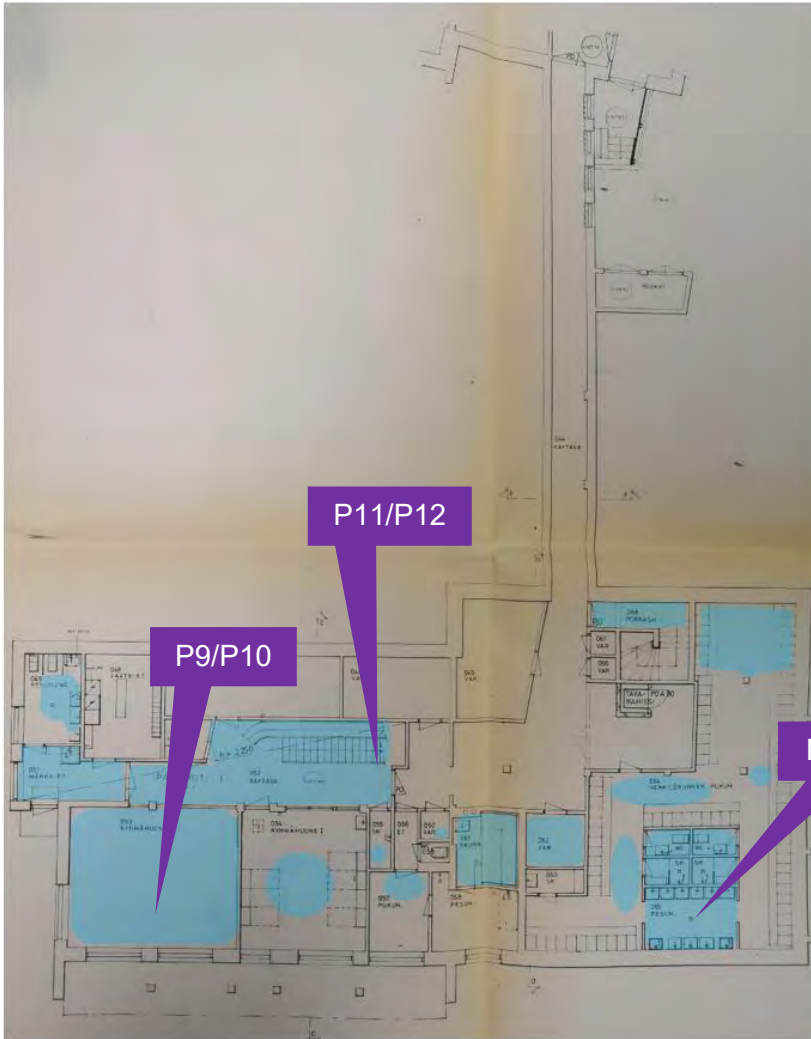
Pohjakuva kellari eteläosa

Pintakosteusilmaisimella ei havaittu poikkeavia kosteuskemia (55-69).
-

Pintakosteusilmaisimella havaittiin poikkeavia kosteuskemia lattiasa (70-110).

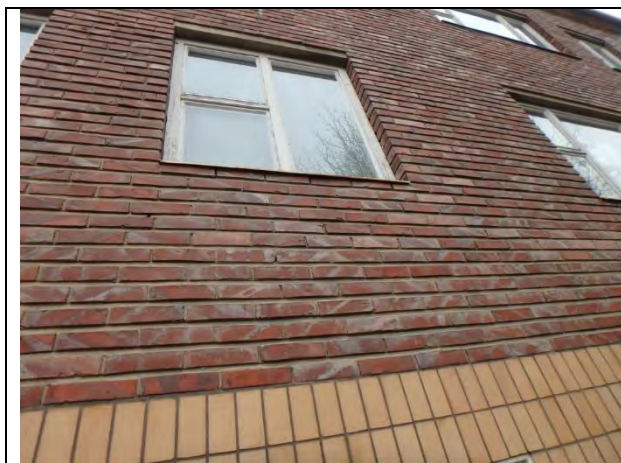
Julkisivutiilet ovat pääosin hyväkuntoisia

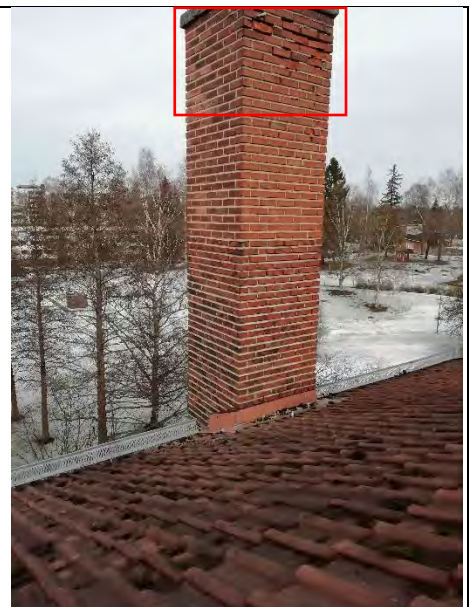
Yleiskuva läpiviennin pellityksestä. Käytetty suoraa peltiä.

Läpiviennit on toteutettu valmisosin. Yksittäisistä läpivientikohtista pääsee tuiskuttamaan vähäisiä määriä lunta yläpohjaan. Läpiviennit on tarpeen käydä läpi ja tiivistää. Piipusta rapautuvat tiilipinnat voivat pudotessaan vaurioittaa vesikatetta. Piippu on tarpeen kunnostaa vesikatteen vaurioiden ja vuotojen ehkäisemiseksi.

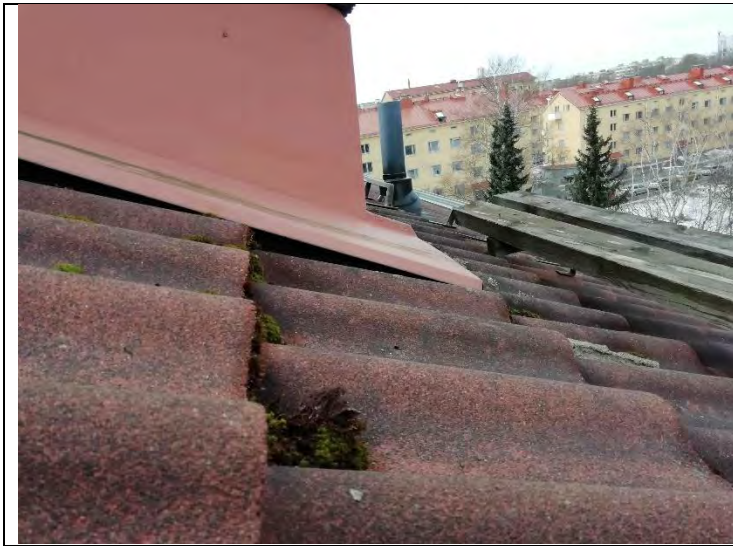
Piipusta irtoavat tiilipinnat voivat vaurioittaa katetta.

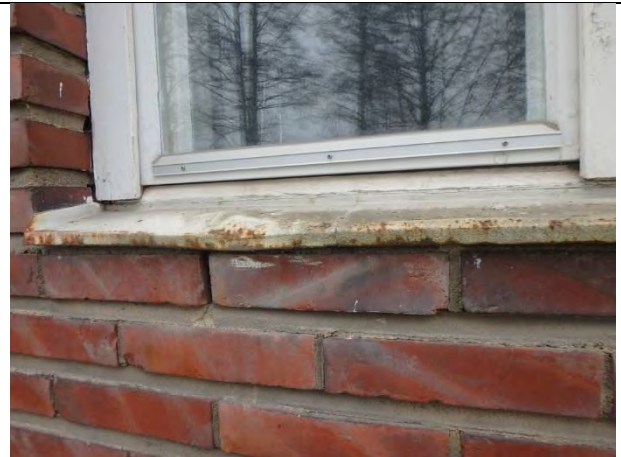
Ikkunapelleissä on paikoitellen vaurioita.

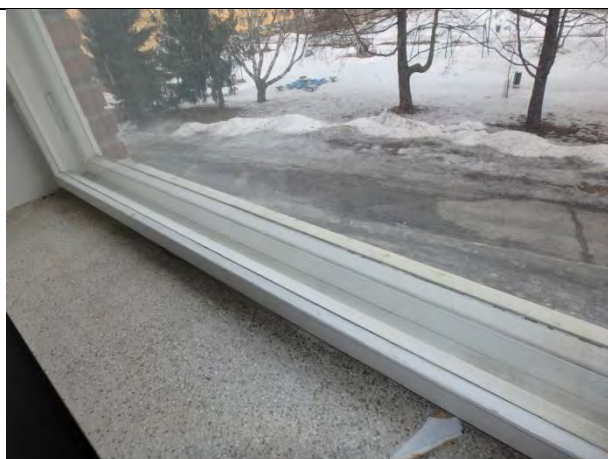
Pohjoispuolen ikkunat ovat tyydyttävässä kunnossa.

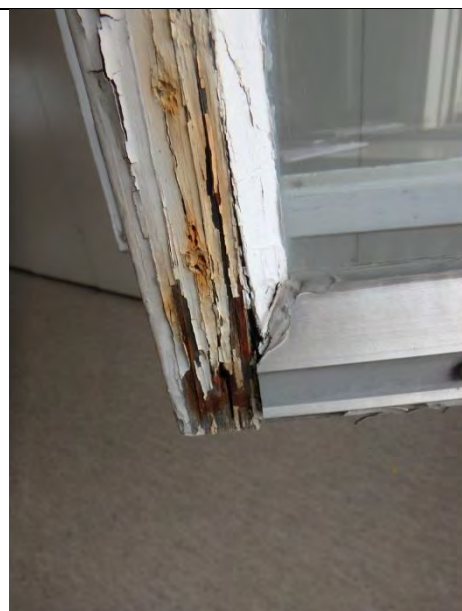
Eteläpuolen ikkunan vaurio.

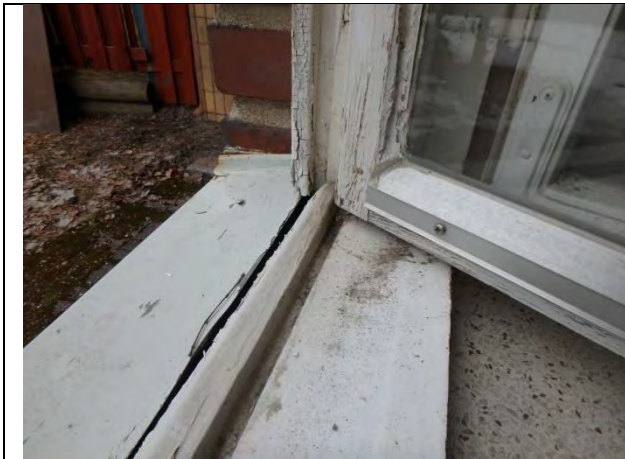
Paikoitellen ikkunapelttien liitos ei ole tiivis.

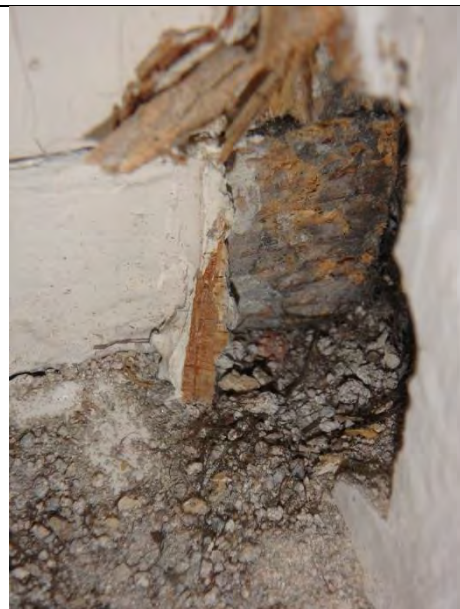
Karmin liitoskohdassa ulkoseinään ei havaittu lahovaurioita.

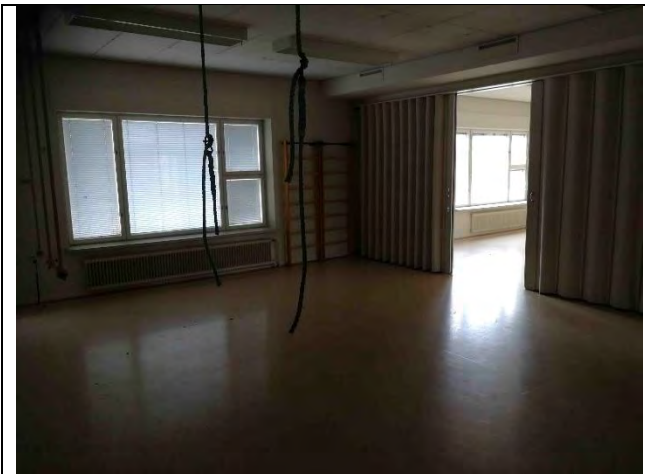
Yleiskuva pintamateriaaleista. Pintamateriaalit ovat tyydyttävässä kunnossa mutta alapohjan ja välipohjien korjaukset aiheuttavat uusimistarvetta.

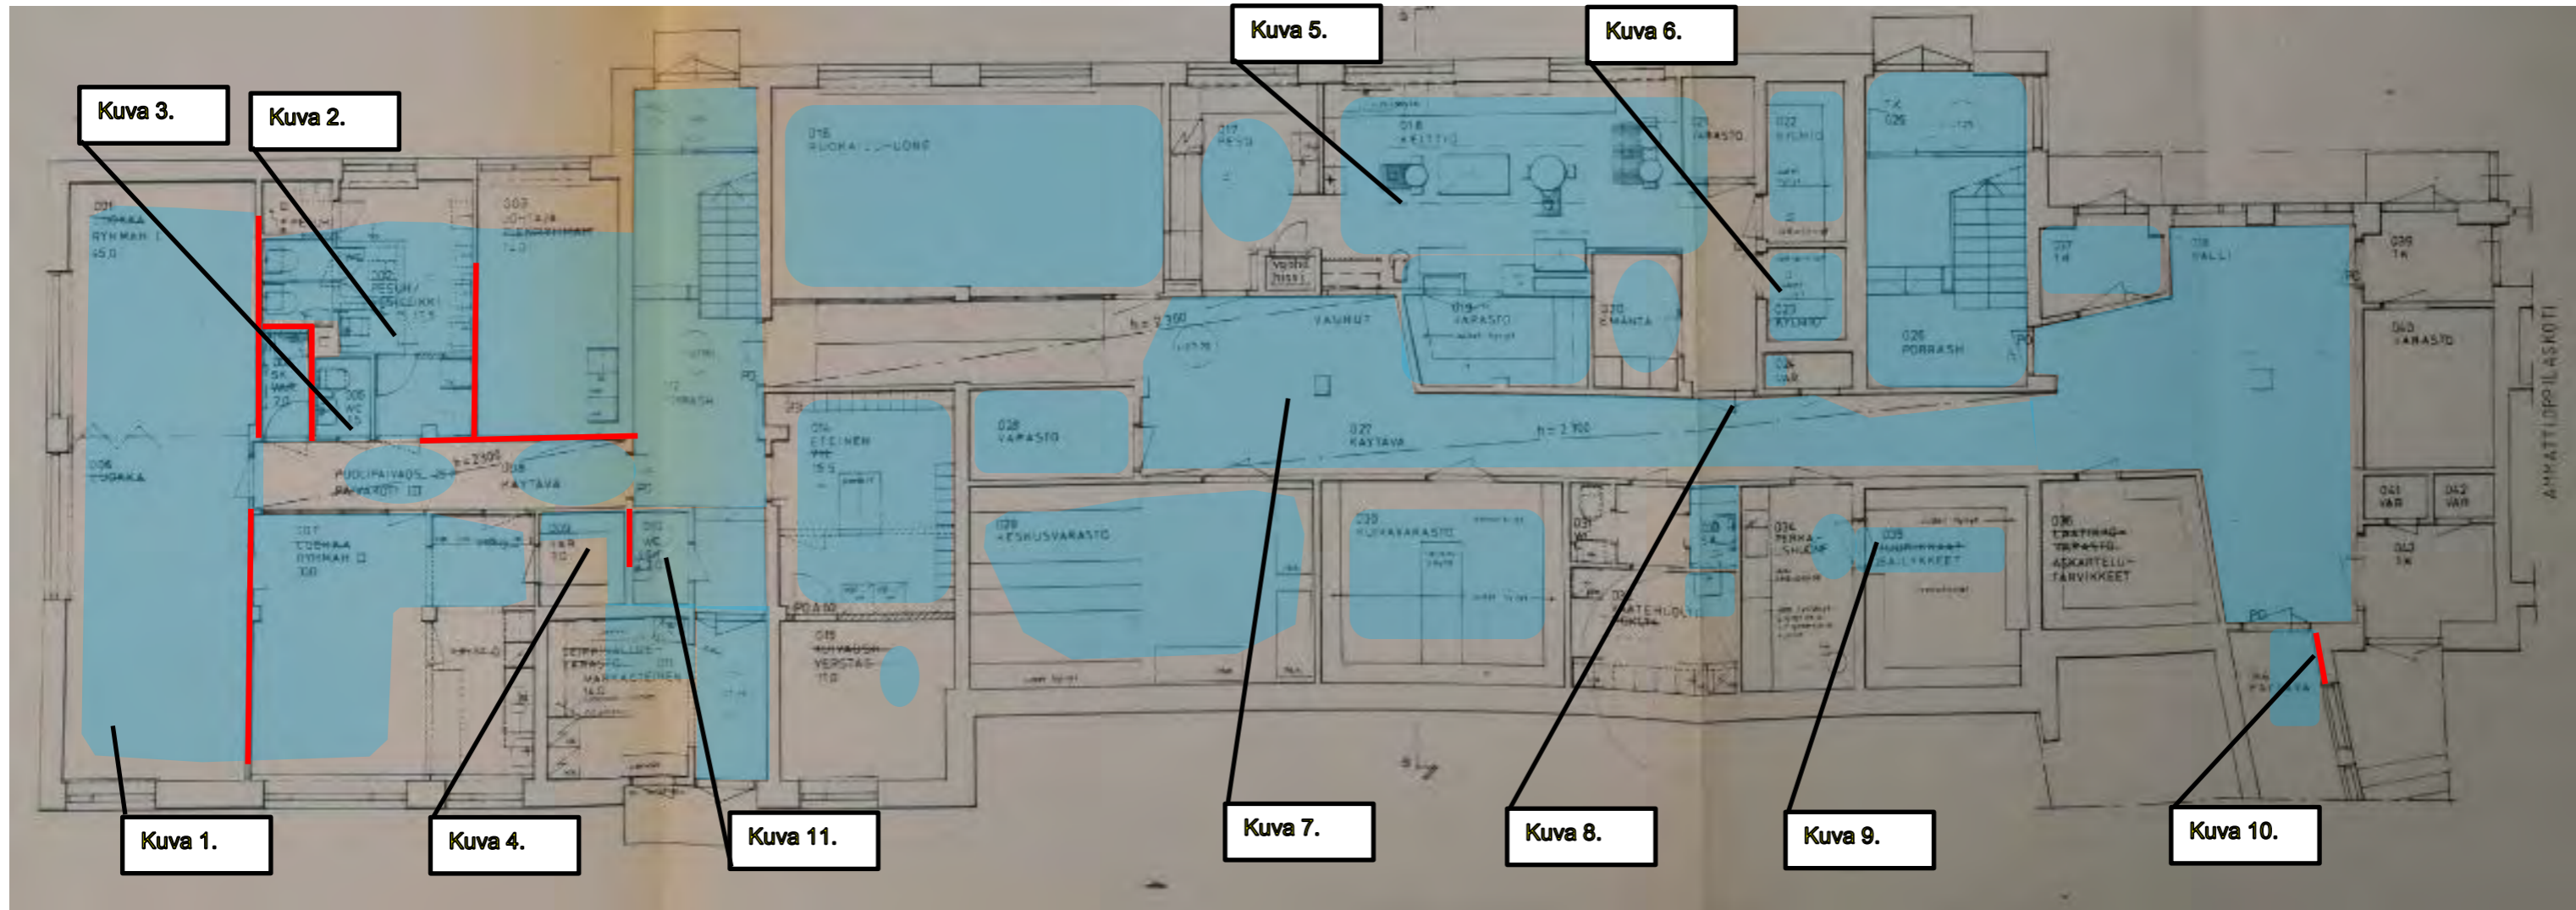
Pohjakuva kellari pohjoisosaa.

Pintakosteusilmaisimella ei havaittu poikkeavia kosteuslukemia (55-69).
-

Pintakosteusilmaisimella havaittiin poikkeavia kosteuslukemia lattiassa (70-110).
-

Pintakosteusilmaisimella havaittiin poikkeavia kosteuslukemia seinien alaosissa (70-110, vertailuarvo 45-50).

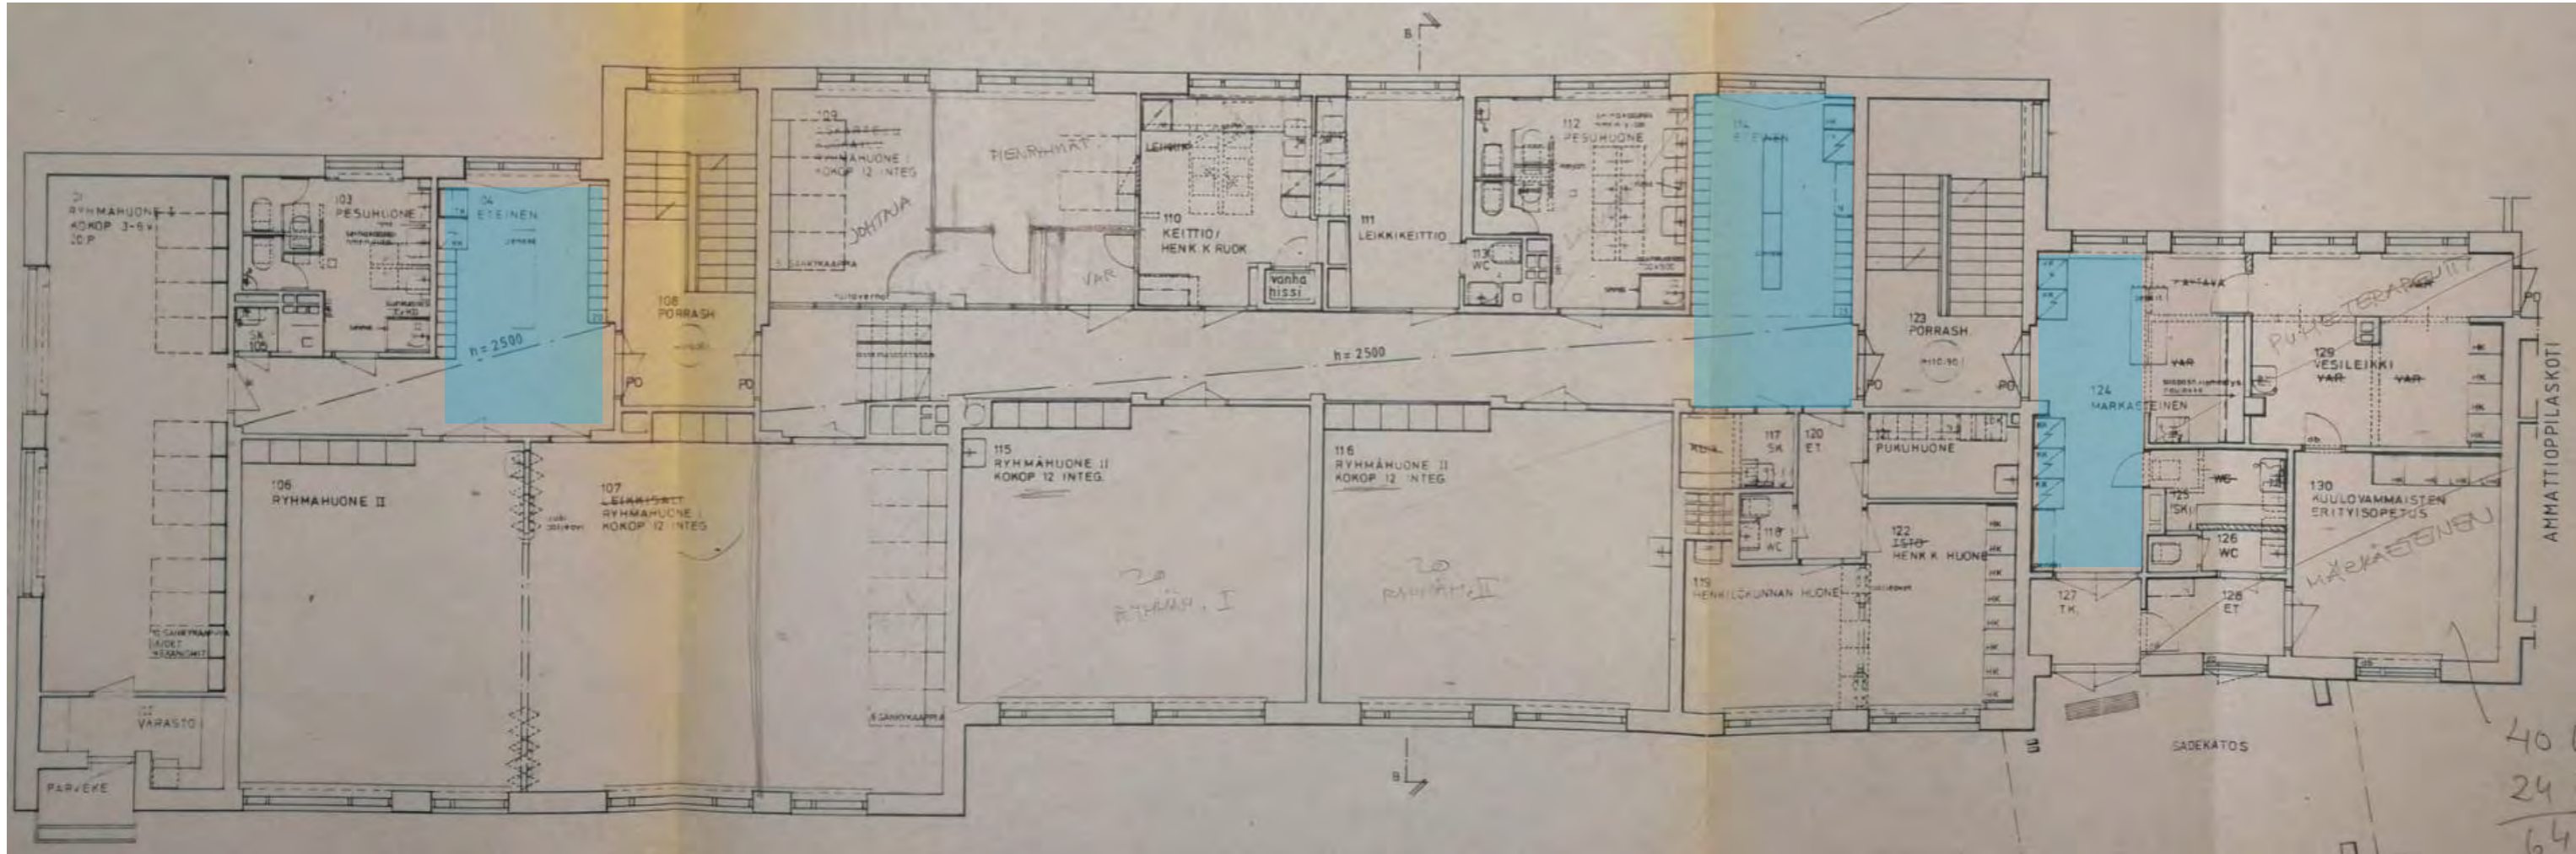
Pohjakuva päiväkotito 1. kerros.

Pintakosteusilmäisimellä ei havaittu poikkeavia kosteuslukemia (50-55).
-

Pintakosteusilmäisimellä havaittiin poikkeavia kosteuslukemia lattiassa (60-70).

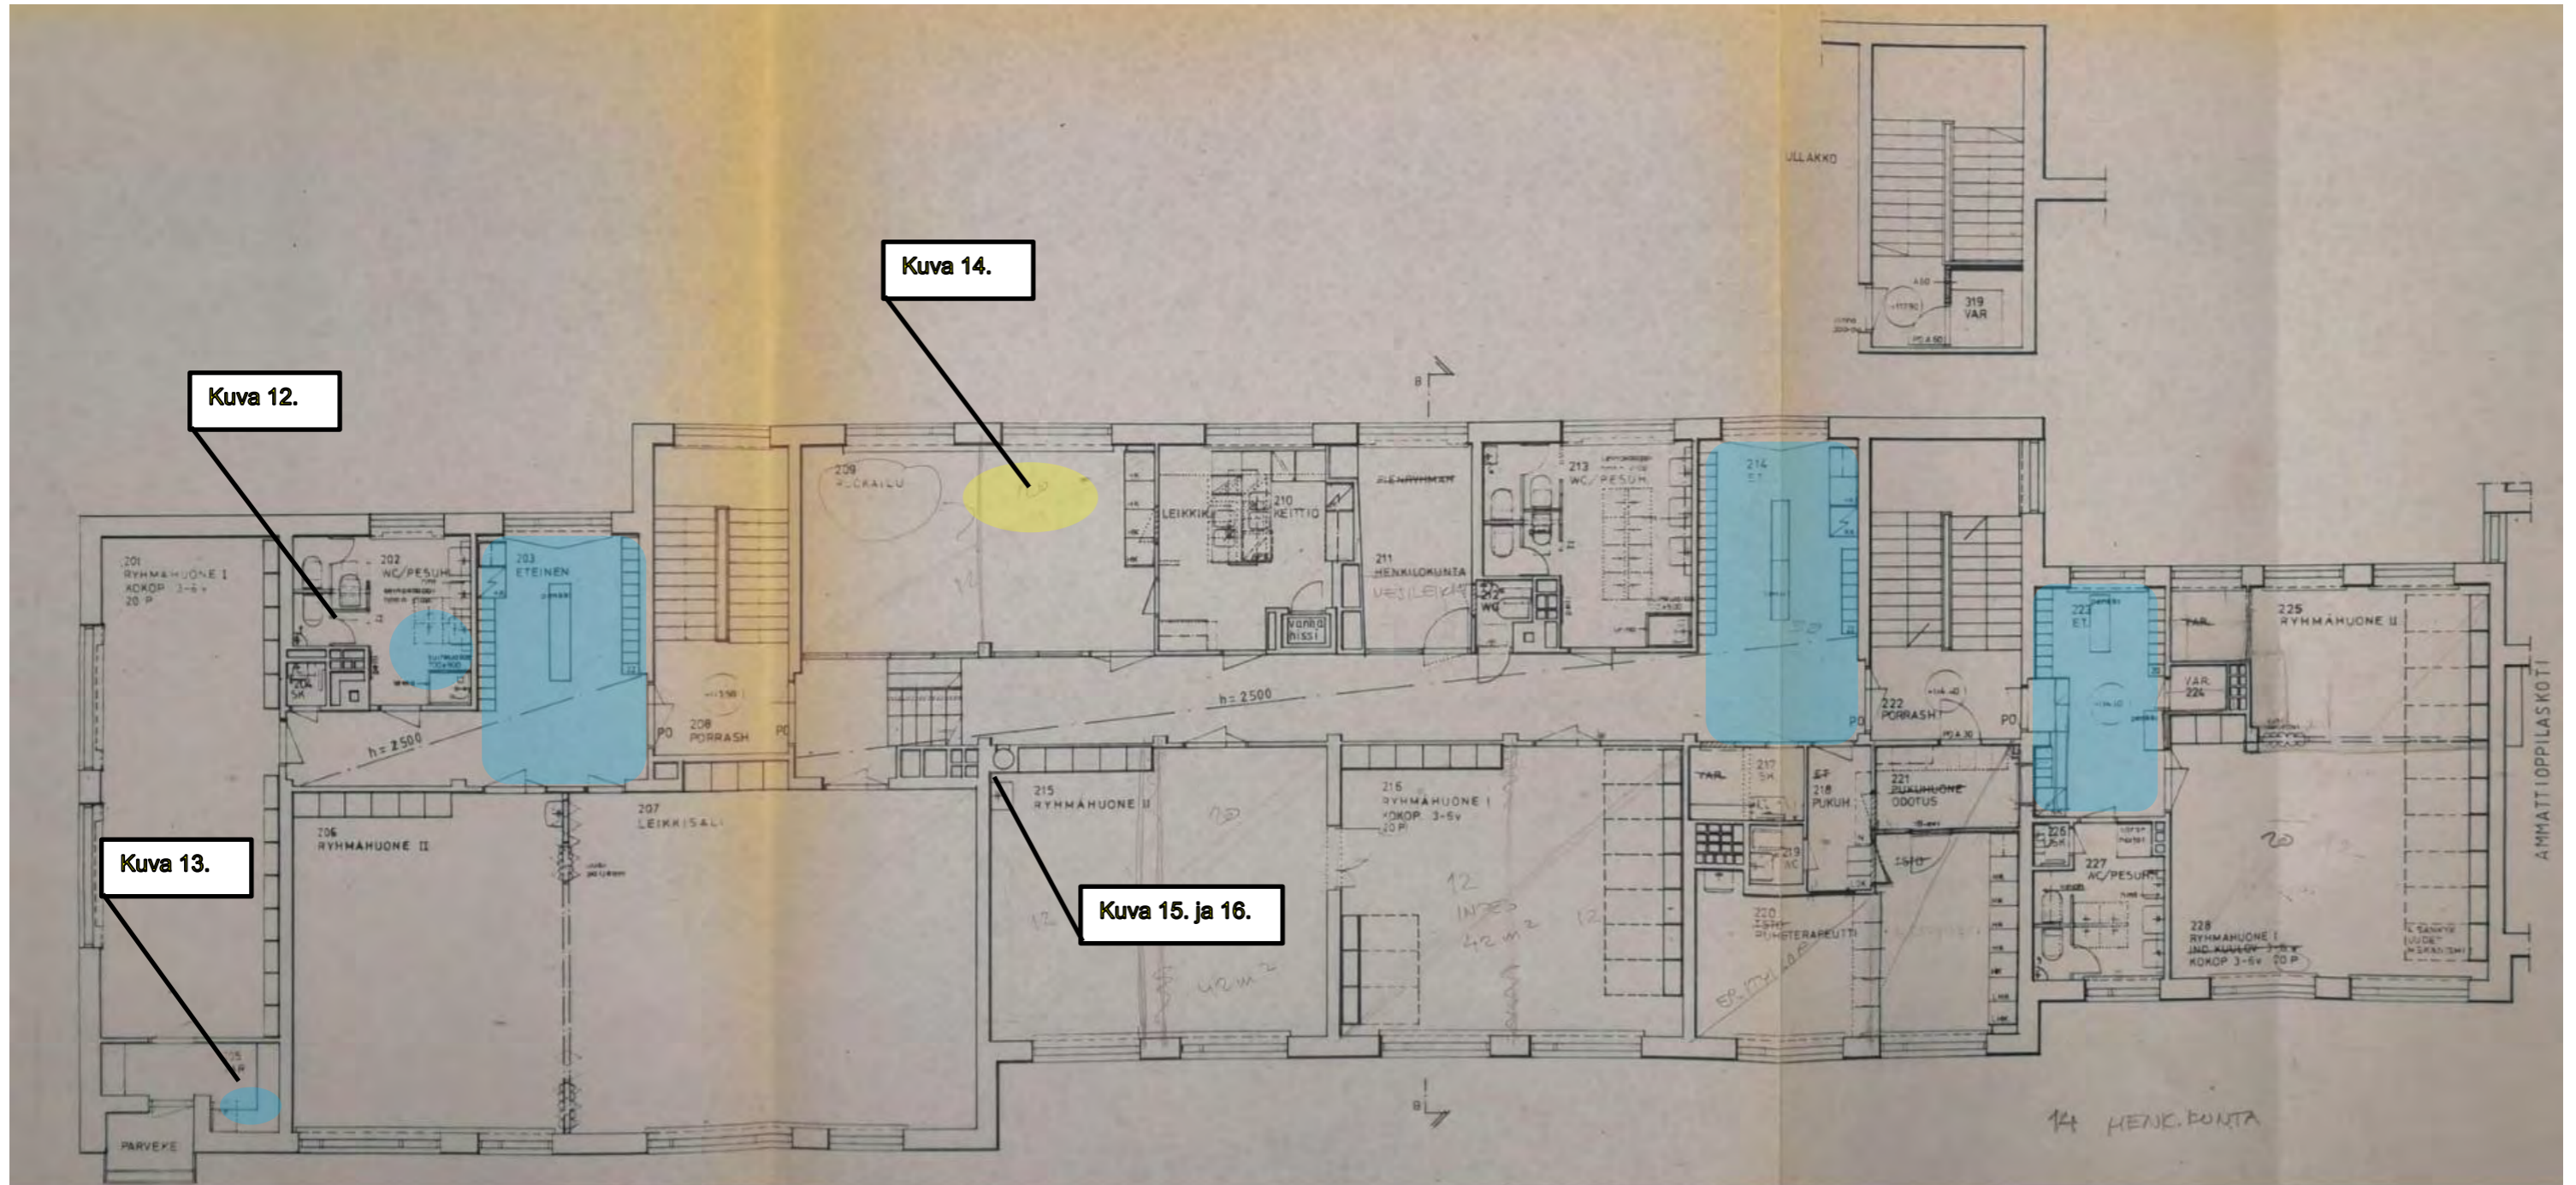
Pohjakuva päiväkotiki 2. kerros.

Pintakosteusilmaisimella ei havaittu poikkeavia kosteuslukemia (50-55)
-

Pintakosteusilmaisimella havaittiin poikkeavia kosteuslukemia lattiassa (60-70).
-

Pintakosteusilmaisimella havaittiin poikkeavia kosteuslukemia katossa (70-80, vertailuarvo 60-65).

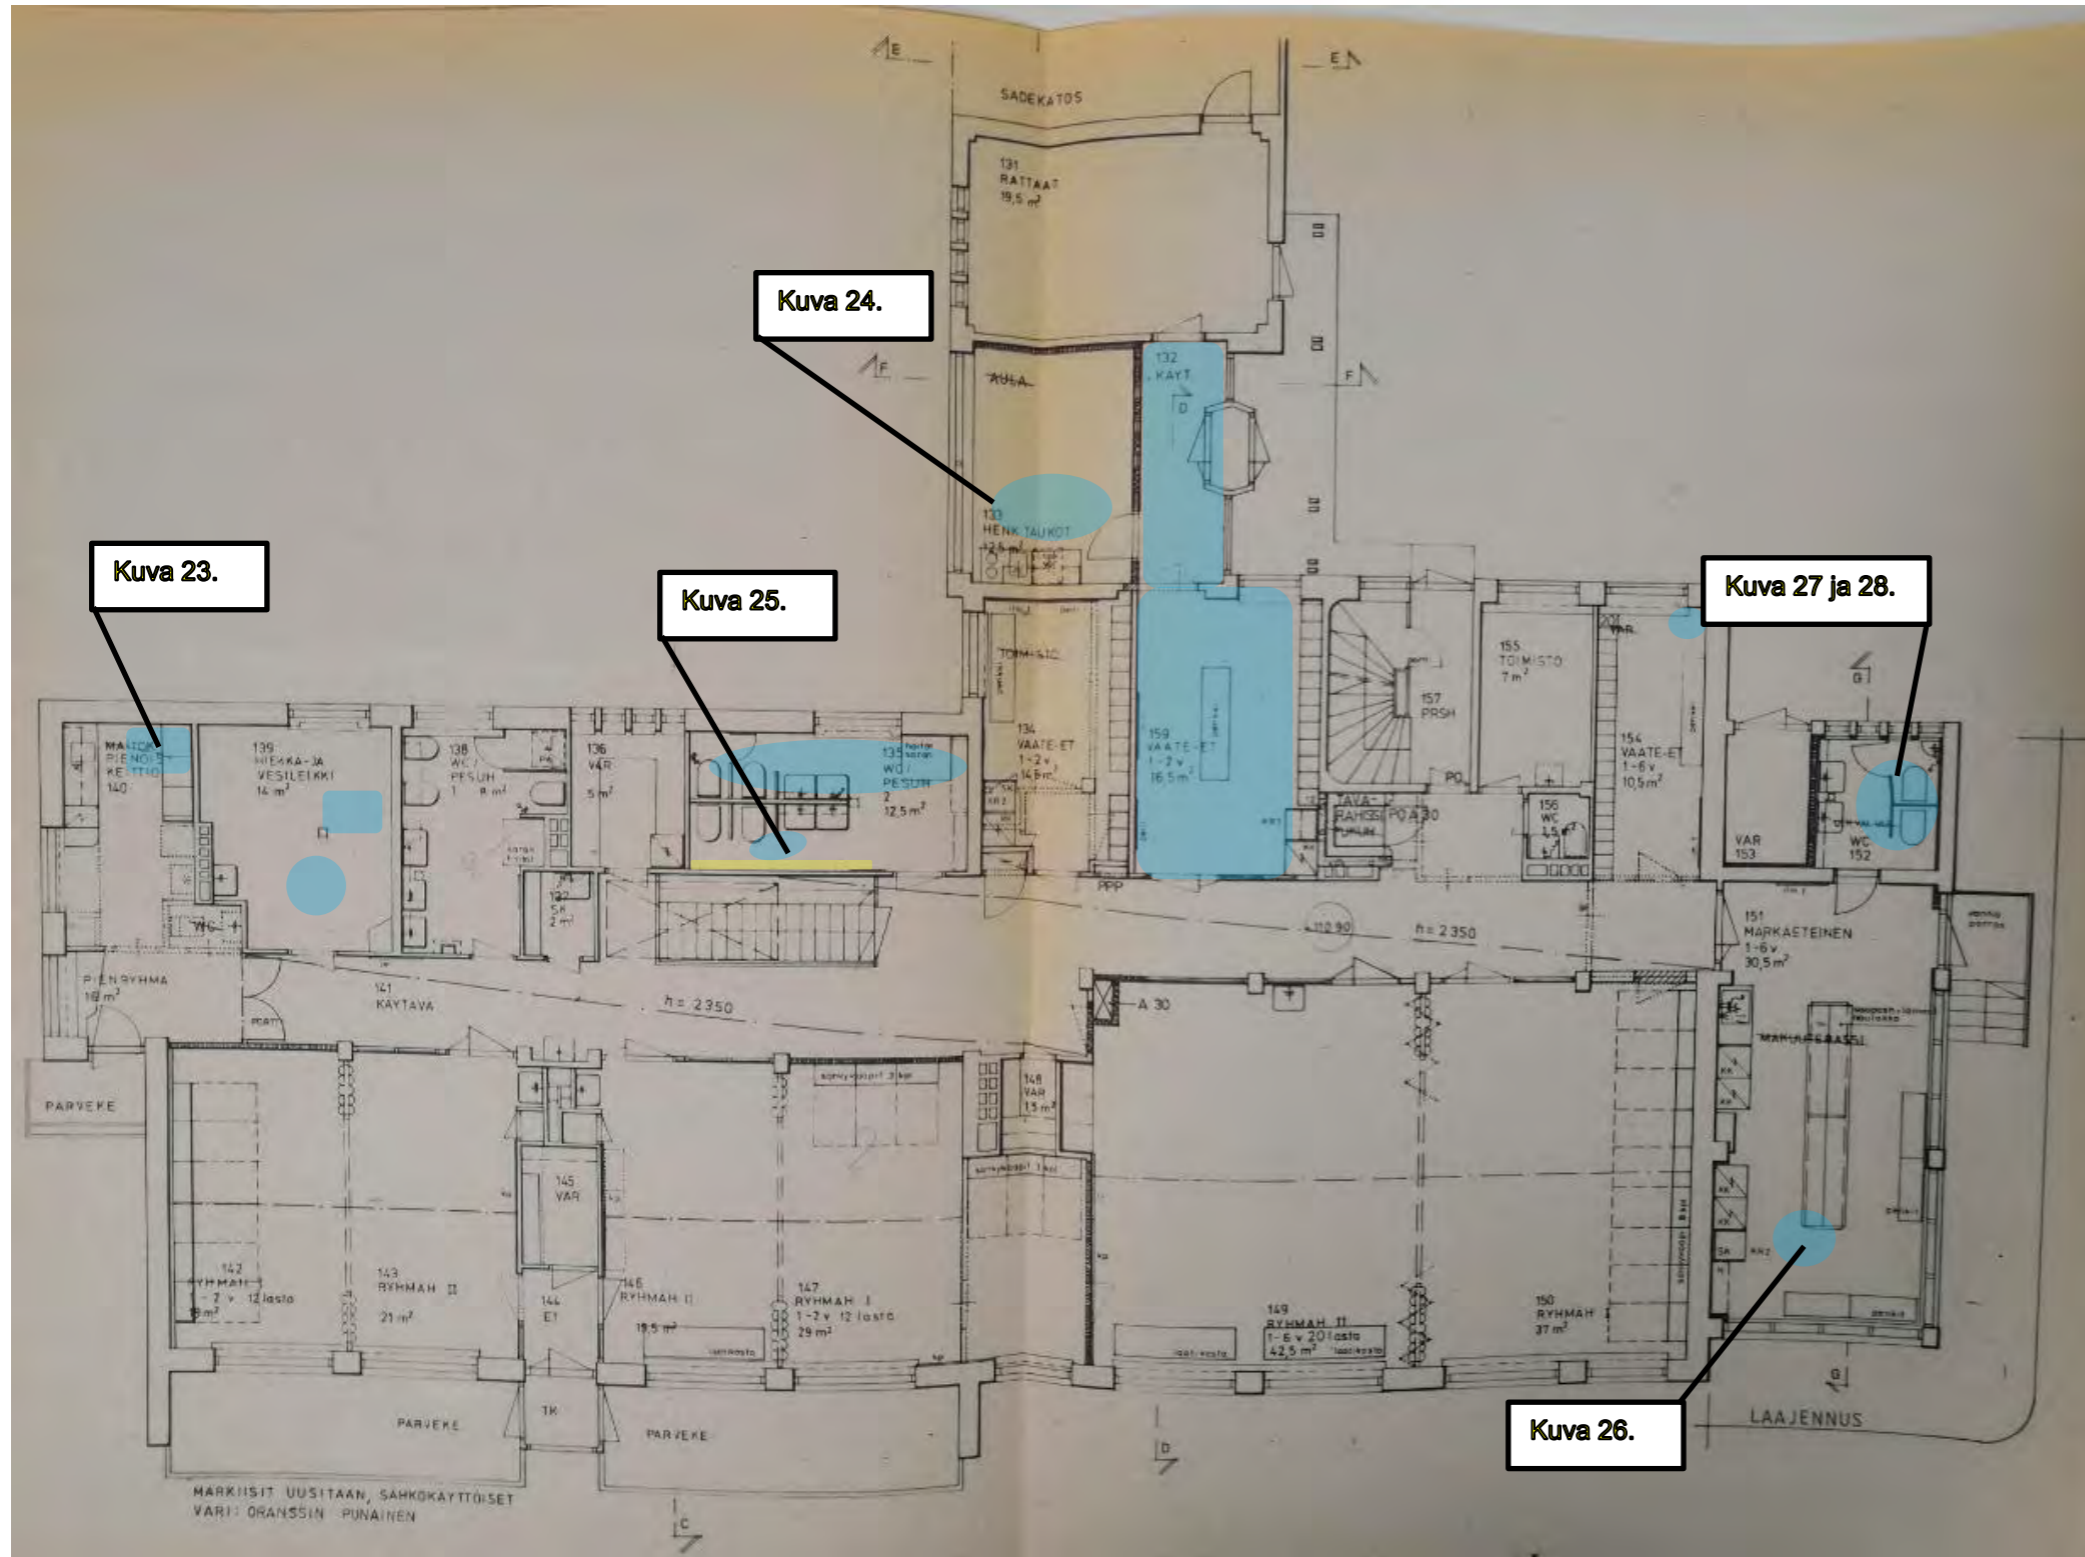
Pohjakuva päiväkotitoiminnan 1. kerros

Pintakosteusilmaisimella ei havaittu poikkeavia kosteustalukemia (50-55).

Pintakosteusilmaisimella havaittiin poikkeavia kosteustalukemia lattiassa (60-80).

Pintakosteusilmaisimella havaittiin poikkeavia kosteustalukemia katossa (75-85, vertailuarvo 50-60).

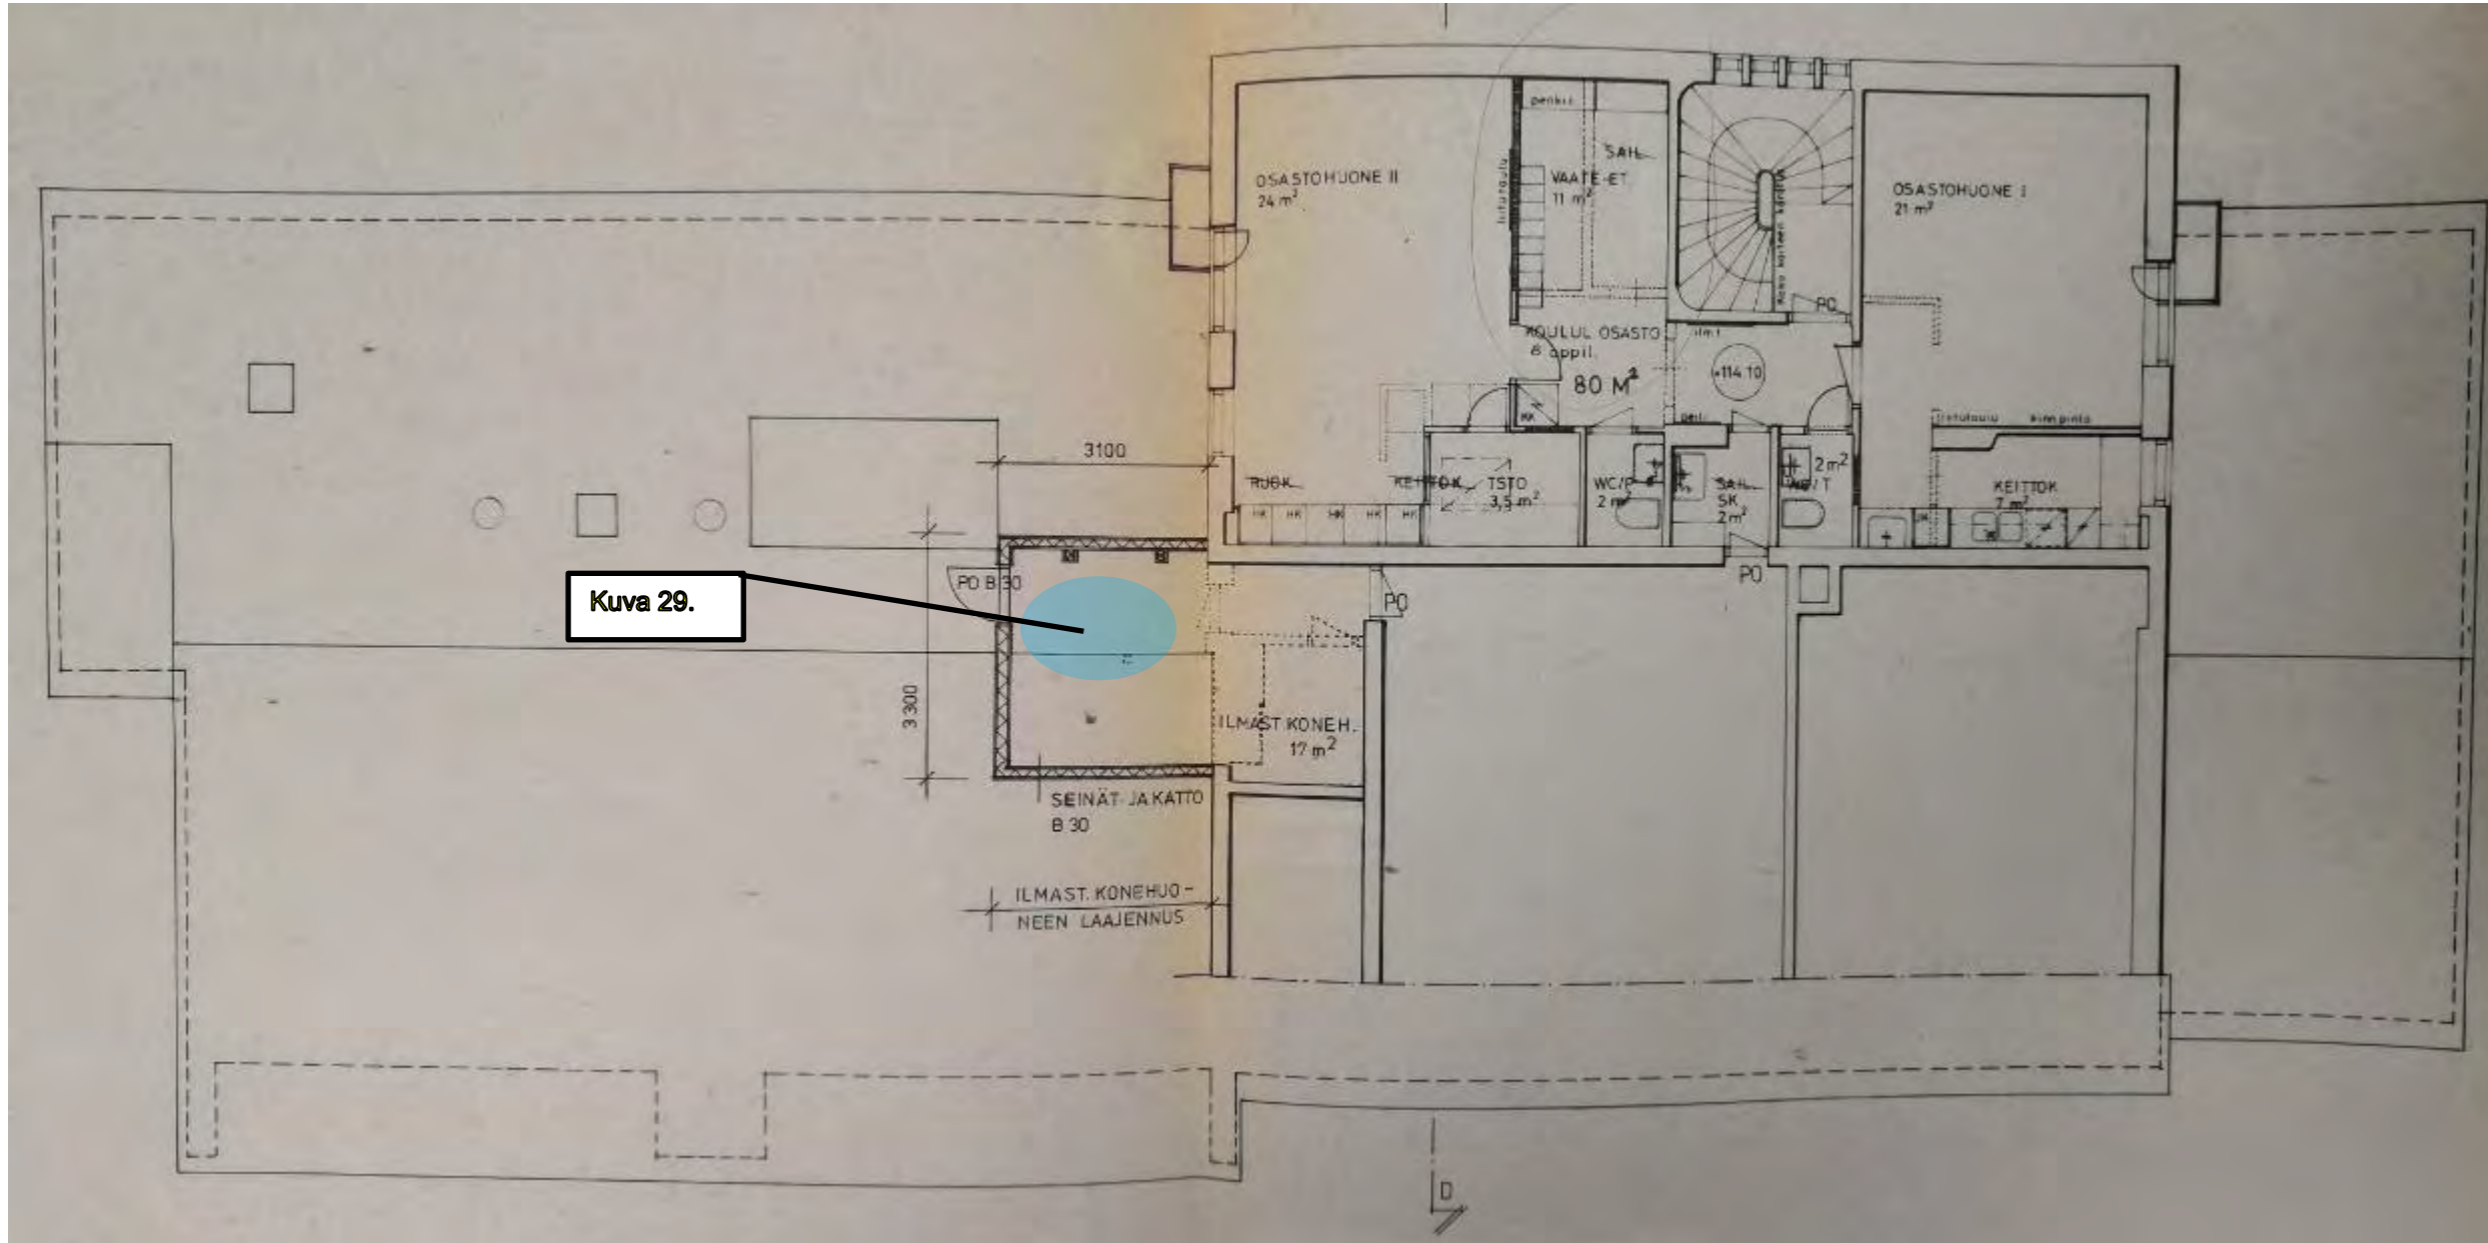
Pohjakuva päiväkotito 2. kerros.

Pintakosteusilmaisimella ei havaittu poikkeavia kosteustalukemia (50-59)
-

Pintakosteusilmaisimella havaittiin poikkeavia kosteustalukemia lattiassa (60-70)

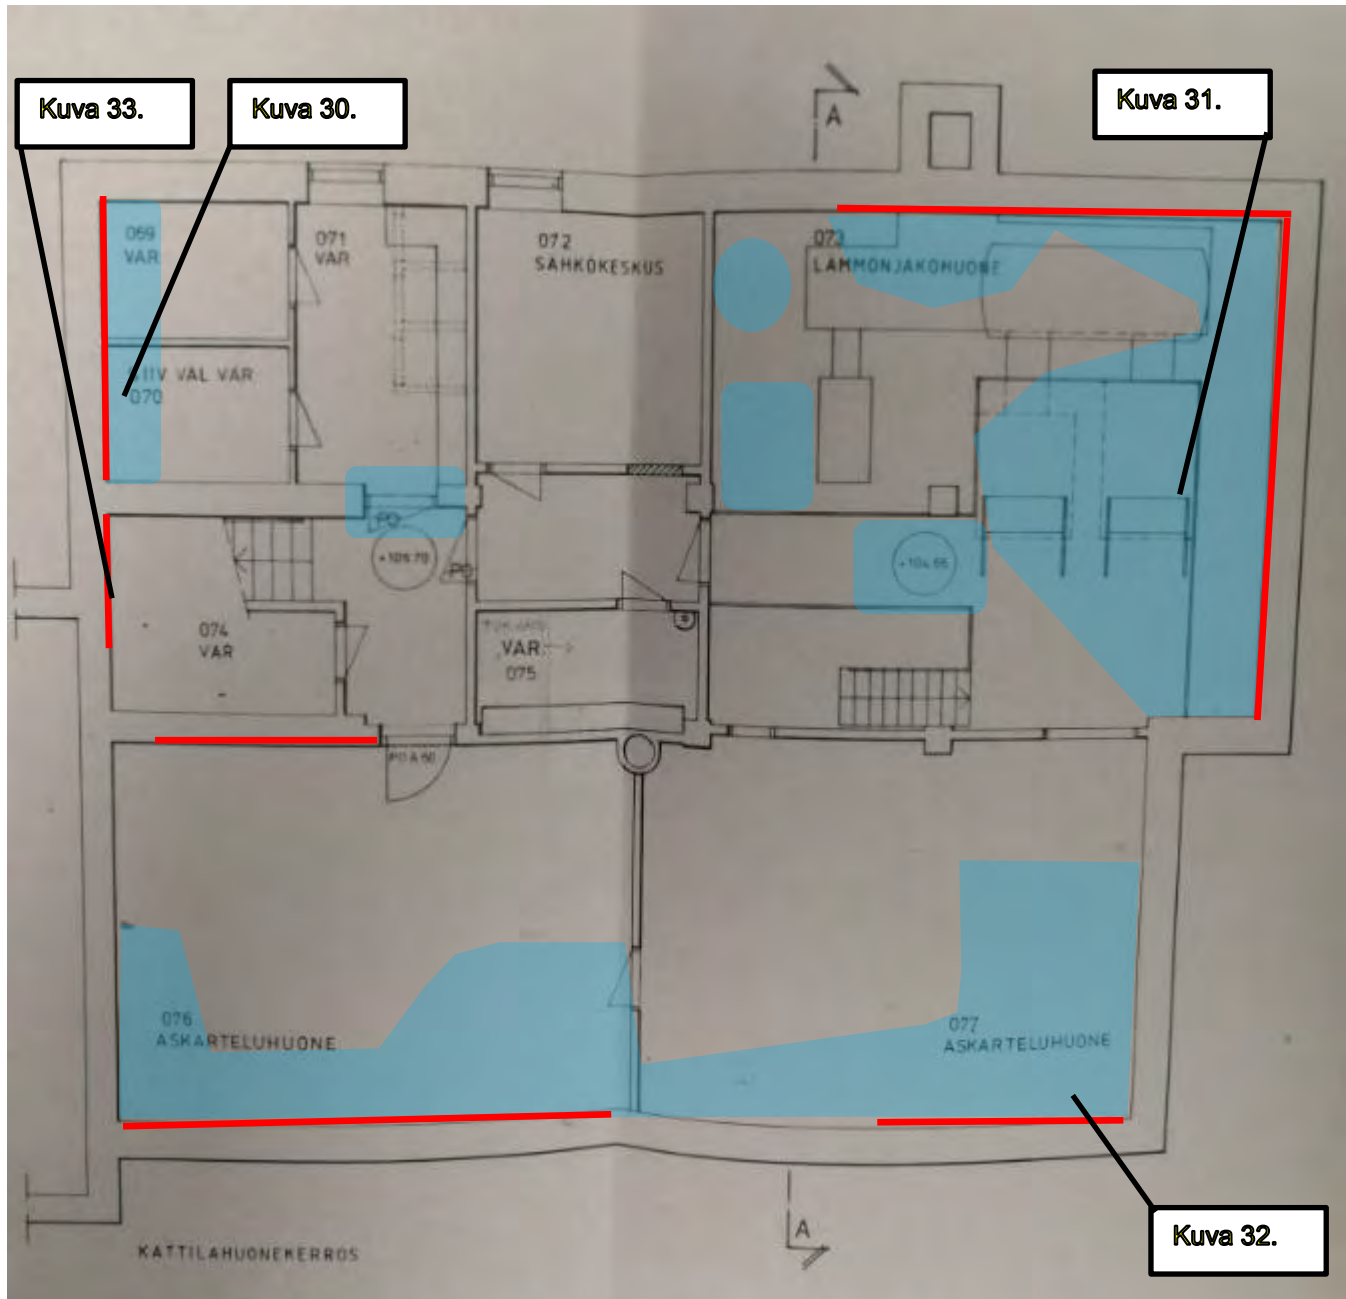
Pohjakuva ammattioppilaskoti kellarikerros.

Pintakosteusilmaisimella ei havaittu poikkeavia kosteuslukemia (60-69)
-

Pintakosteusilmaisimella havaittiin poikkeavia kosteuslukemia lattiassa (70-110)
-

Pintakosteusilmaisimella havaittiin poikkeavia kosteuslukemia seinien alaosissa (60-140, vertailuarvo 50-55)

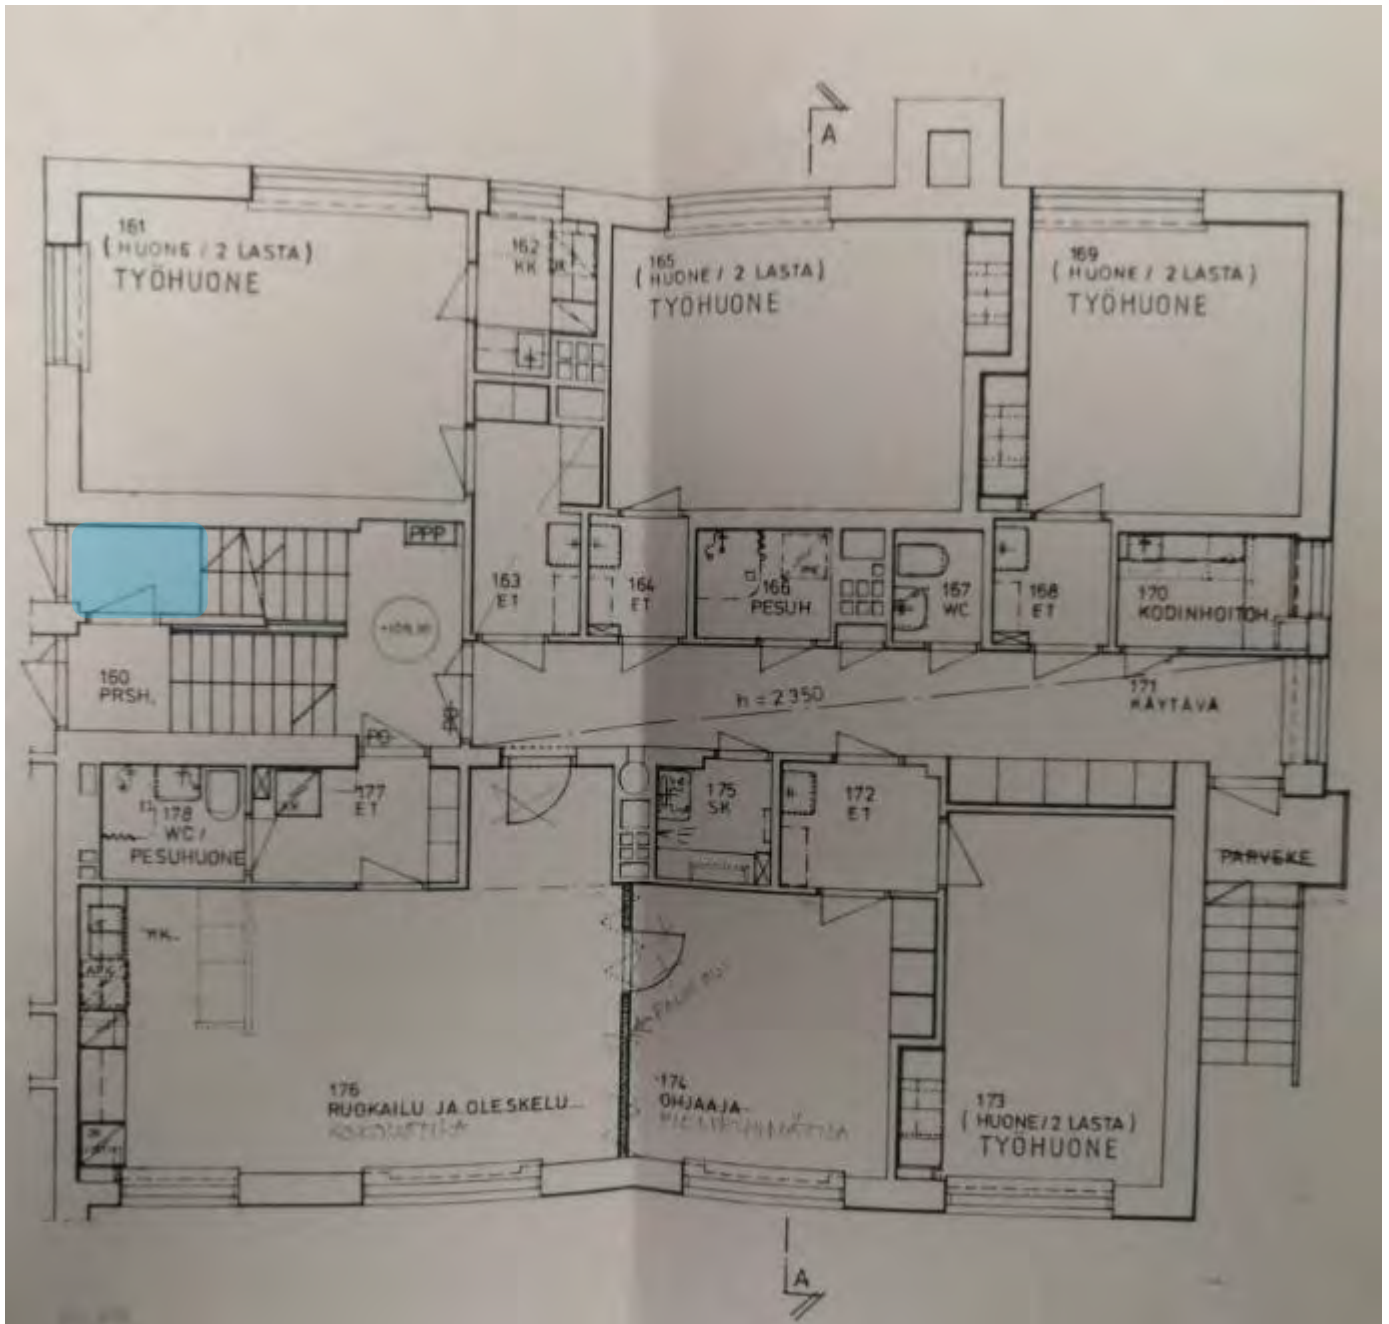
Pohjakuva ammattioppilaskoti 1. kerros.

Pintakosteusilmaisimella ei havaittu poikkeavia kosteuslukemia (60-65).

Pintakosteusilmaisimella havaittiin poikkeavia kosteuslukemia lattiassa (70-80).
