# KALEVAN LASTENTALO

## KUNTOTUTKIMUS KULTTUURIHISTORIAALLISESTI ARVOKKAAN RAKENNUKSEN KUNNON SELVIT- TÄMISEKSI

KUNTOTUTKIMUS  
TYÖNUMERO: 102358

**Petsamonkatu 9  
33500 Tampere**

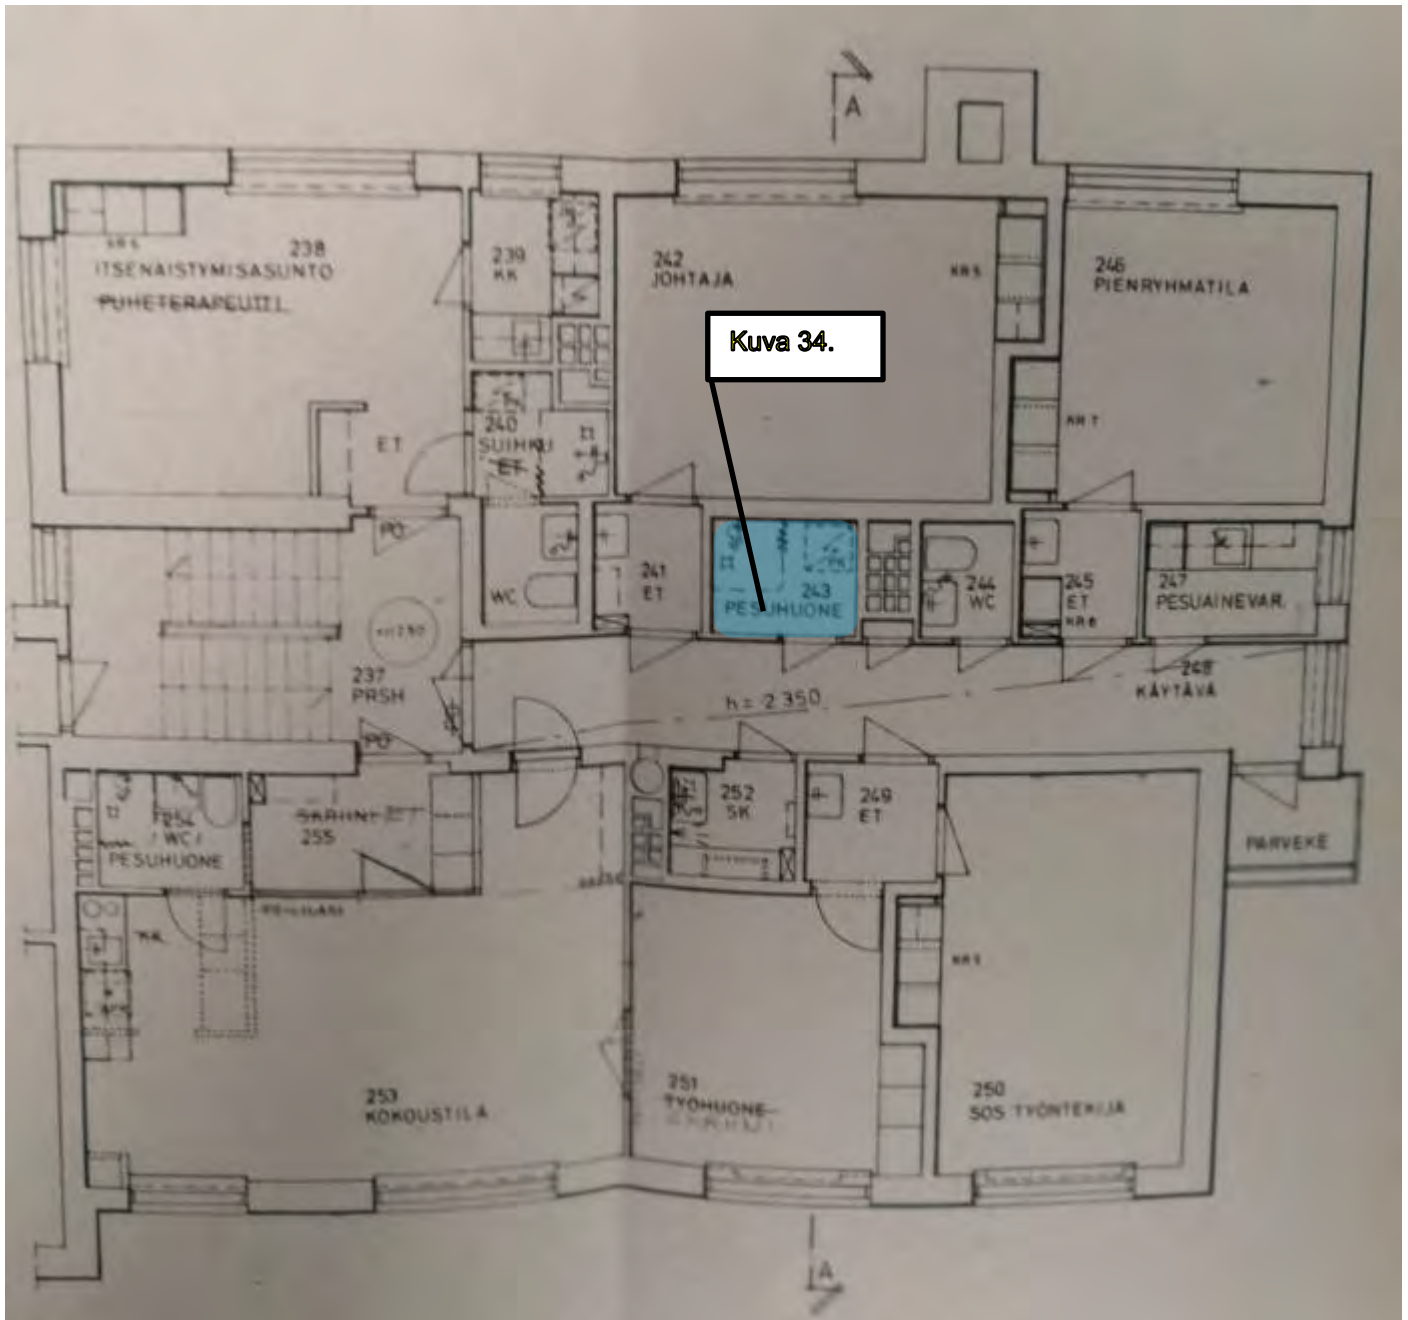
Pohjakuva ammattioppilaskoti 2. kerros.

Pintakosteusilmaisimella ei havaittu poikkeavia kosteust lukemia (60-64).

Pintakosteusilmaisimella havaittiin poikkeavia kosteust lukemia lattiassa (65-70).

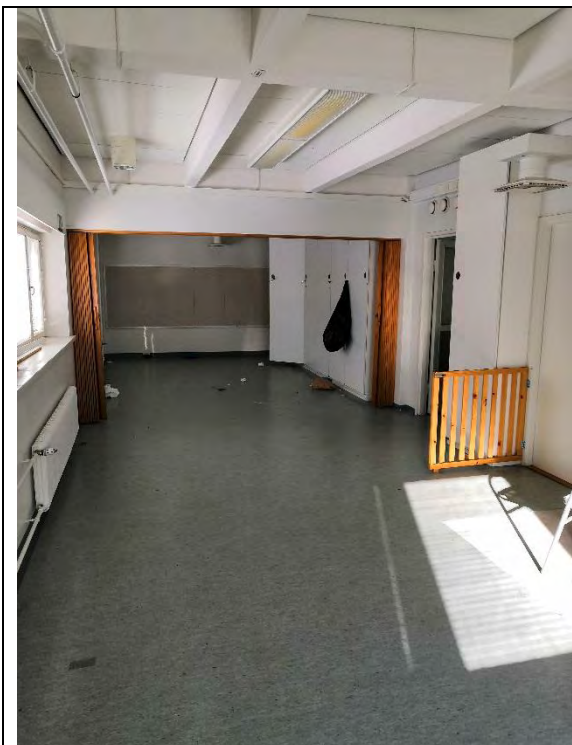
Kuva 1 tiloista 001 ja 006. Lattian pintakosteudet koholla.

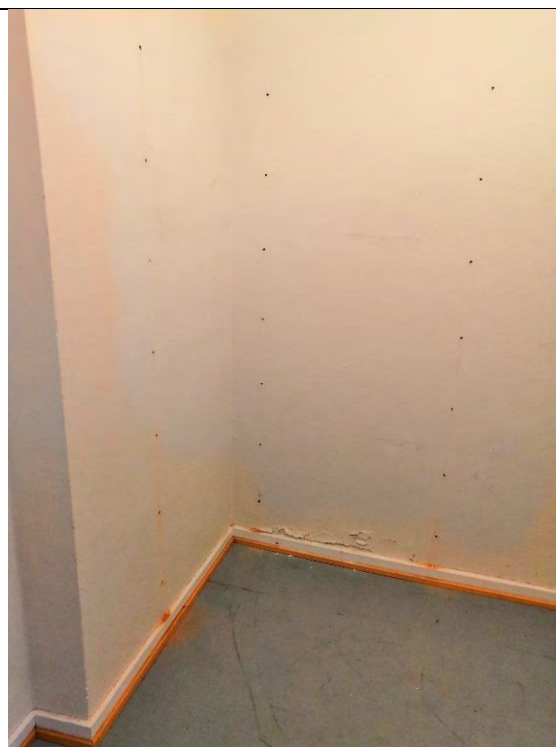
Kuva 4. tilasta 009. seinässä kosteuden aiheuttamaa vauriota.

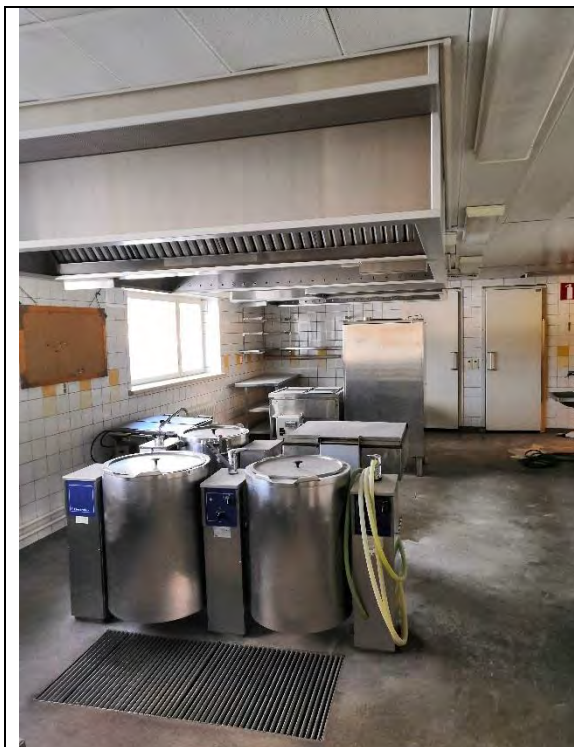
Kuva 5. tilasta 018, jonka lattiasta mitattiin kohonneita pintakosteuslukemia.

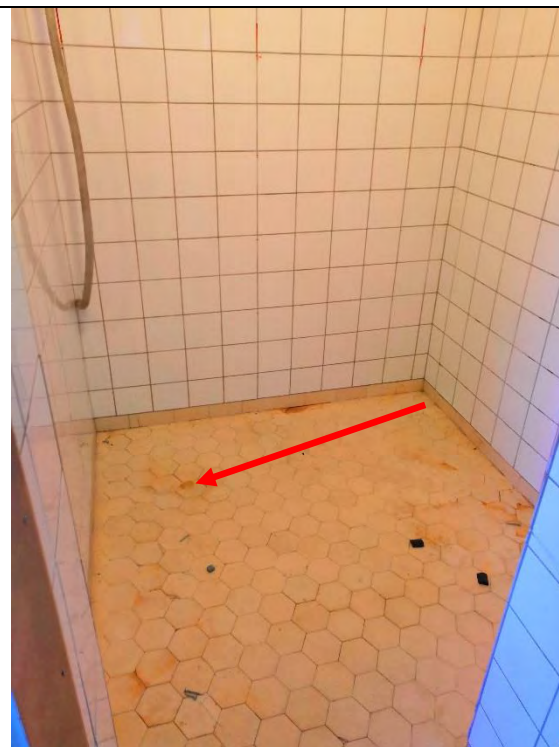
Kuva 6. tilasta 023 kylmiö, jonka lattiasta mitattiin kohonneita pintakosteuslukemia. Lattiasa mahdollisesti yllälaatoitettu lattiakaivo.

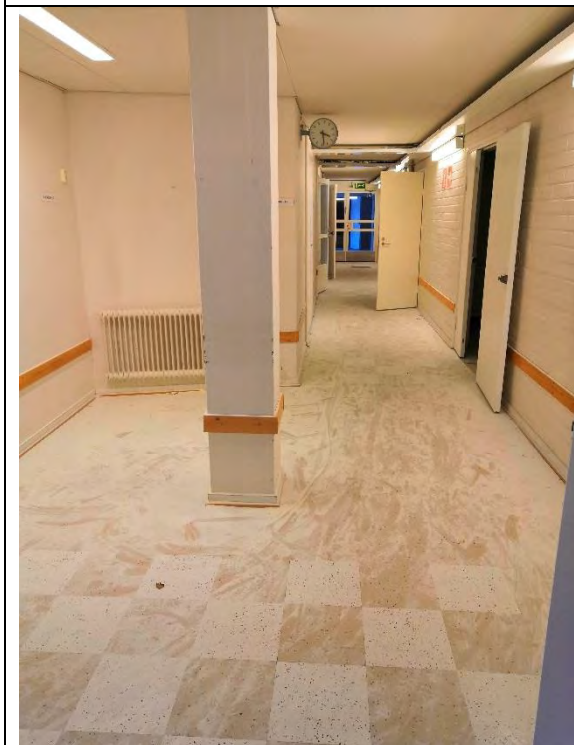
Kuva 7. tilasta 027 käytävä, jonka lattiasta mitattiin kohonneita pintakosteuslukemia. Tilaan tyhjenetty jauhesammutin.

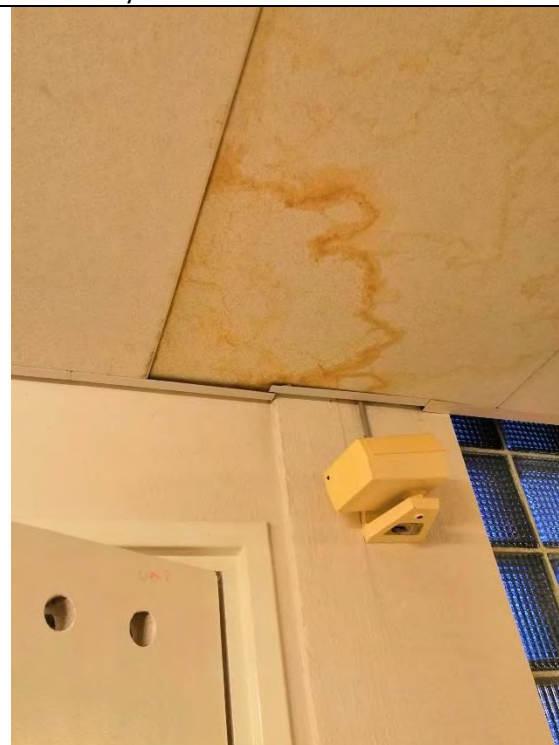
Kuva 8. tilan 027 käytävän katosta. Katossa vuotojälkiä.

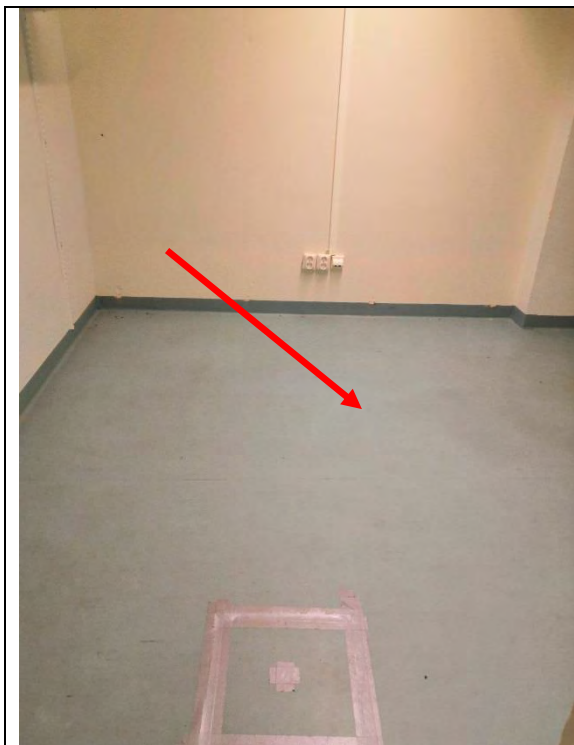
Kuva 9. tilasta 035, jonka lattiasta mitattiin kohonneita pintakosteuslukemia. Lattialaatta halki ja halkeaman kohdalla mahdollisesti viemäröinti.

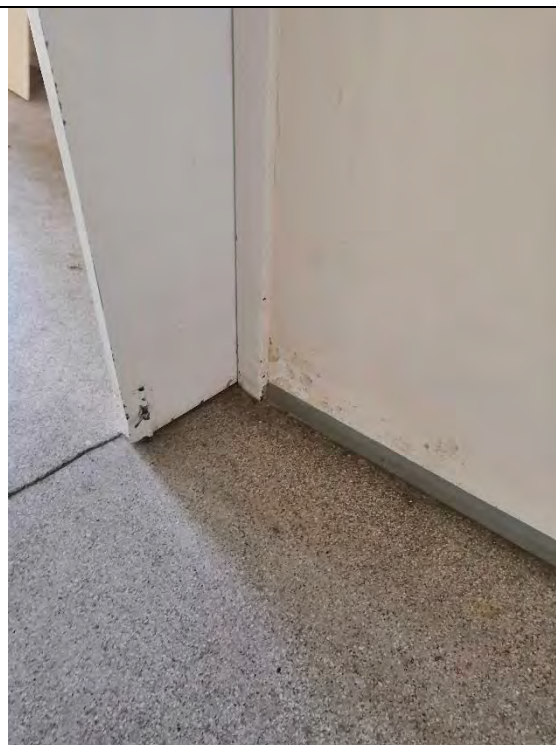
Kuva tilasta 044, jonka seinässä kosteuden aiheuttamaa vauriota.

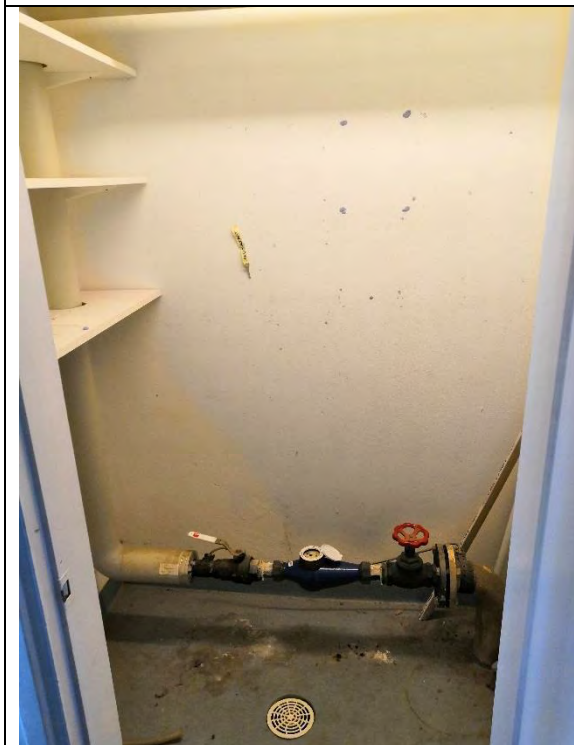
Kuva 11. vesimittarihuoneesta 010 (pohjakuva ei vastaa todellisuutta). Tilan lattiaan pintakosteudet koholla ja tilassa on voimakas mikrobiperäinen haju.

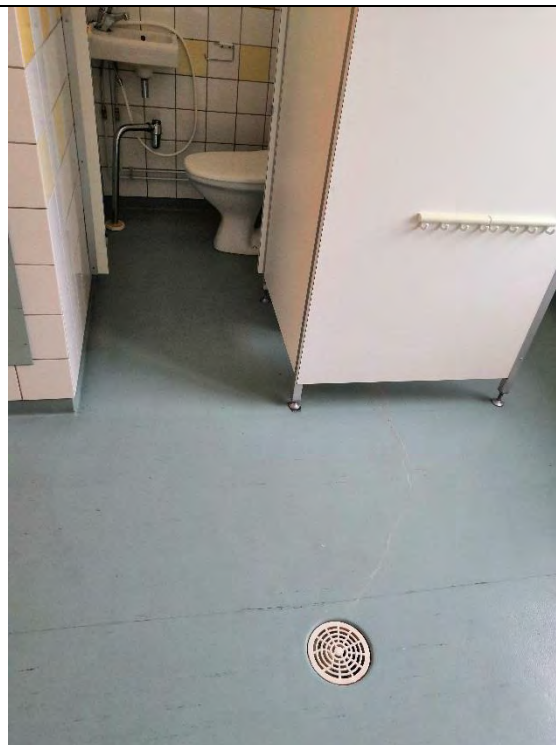
Kuva 12. tilasta 202, jonka lattiasta mitattiin kohonneita pintakosteuslukemia ja jossa havaittiin wc-istuimen vuotaneen.

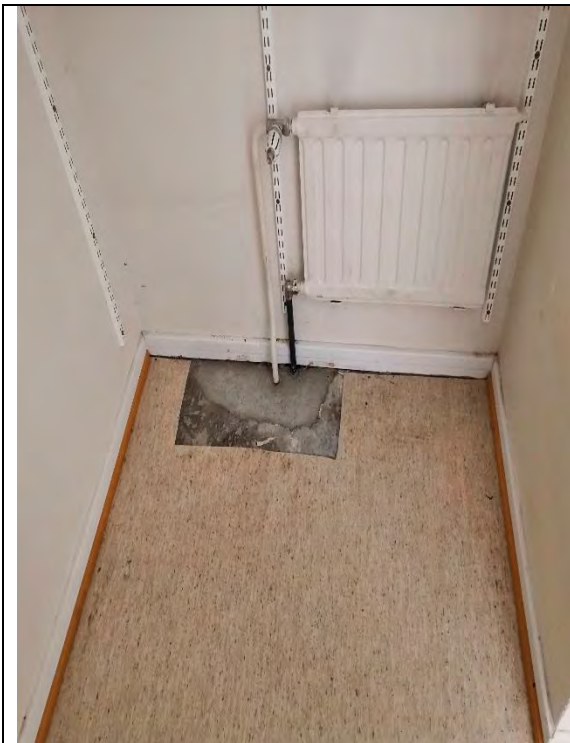
Kuva 13. tilasta 205, jonka lattiassa havaittiin poikkeavia pintakosteuslukemia.

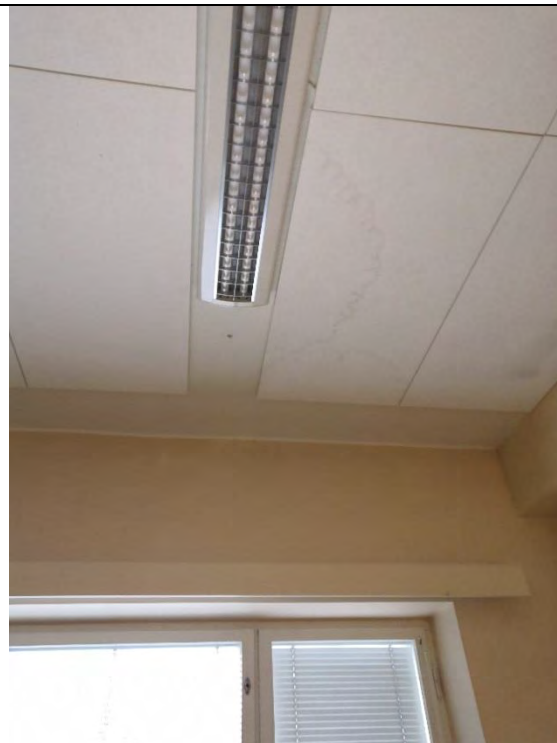
Kuva 14. tilasta 209, jonka katossa havaittiin vuotojälkiä ja poikkeavia pintakosteuslukemia.

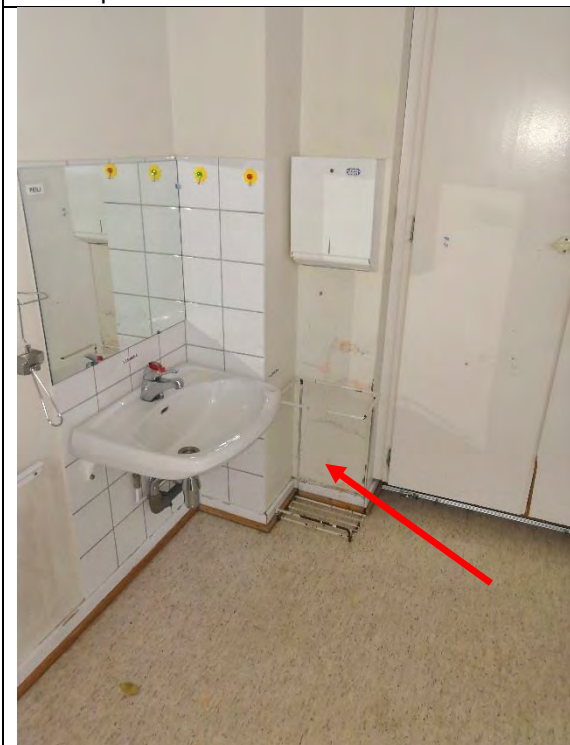
Kuva 15. tilasta 215, jossa seinän/ hormin alapään maali on hilseillyt.

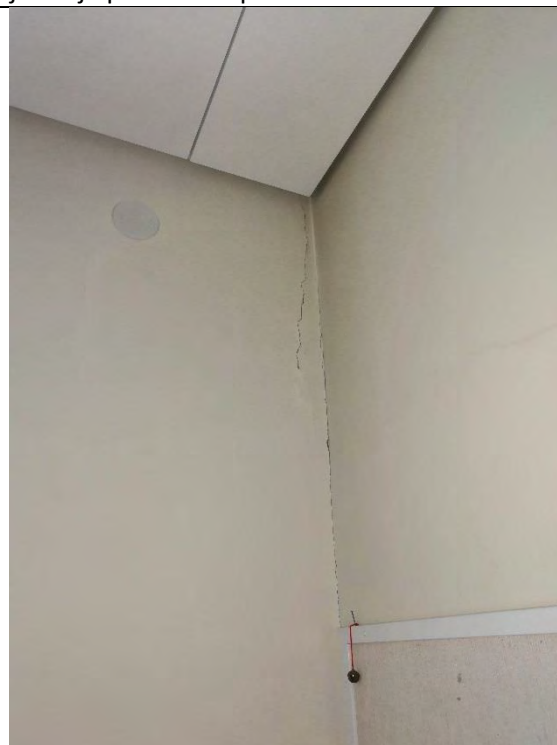
Kuva 16. tilasta 215. Seinässä halkeama.

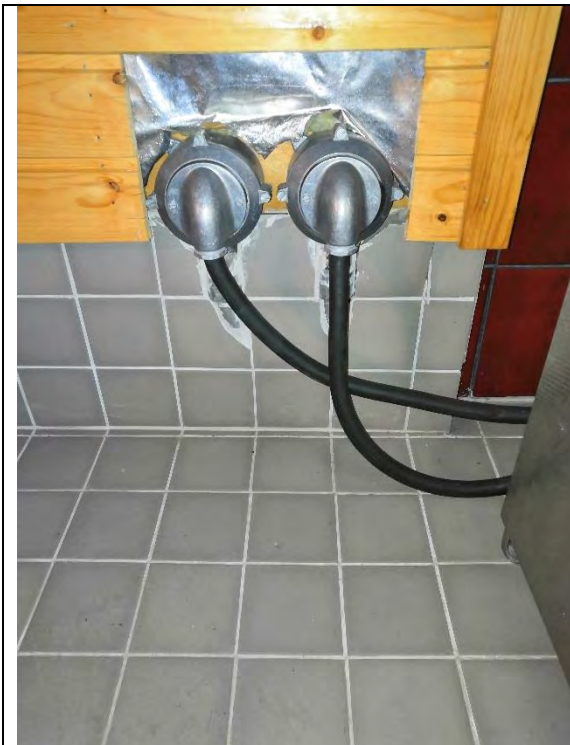
Kuva 17. tilasta 061. Saunan läpivienti epäonnistunut → eristeet näkyvät.

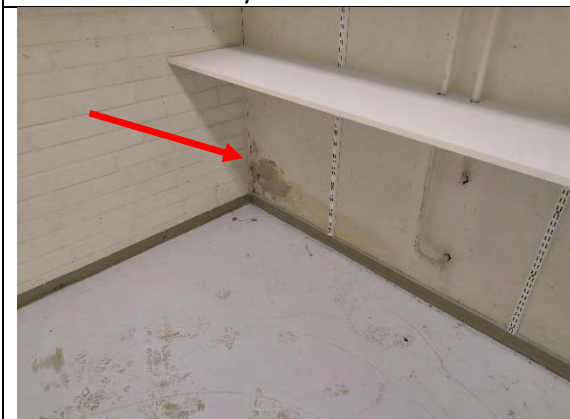
Kuva 19. tilasta 062, jonka nurkassa kosteuden aiheuttamaa vauriota.

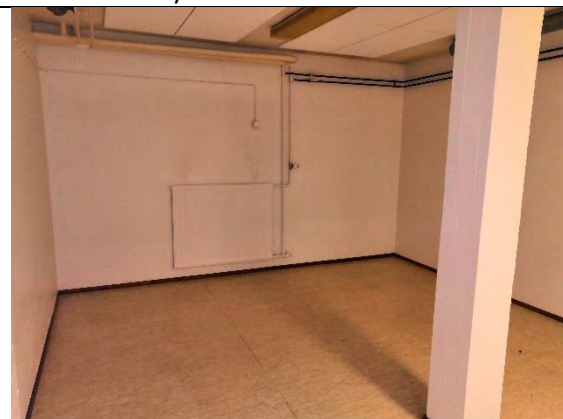
Kuva 20. tilasta 064 jonka lattiasta mitattiin kohonneita pintakosteuslukemia.

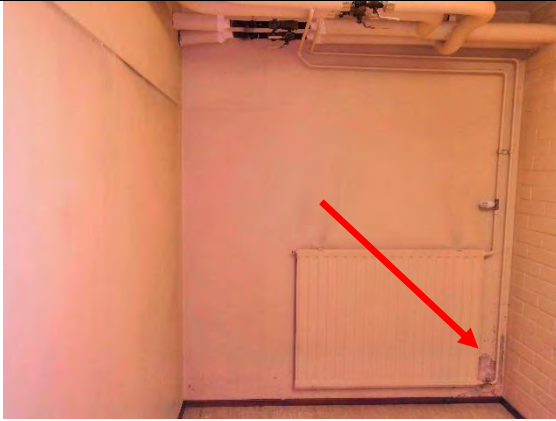
Kuva 21. tilasta 064, jonka nurkassa vauriota.

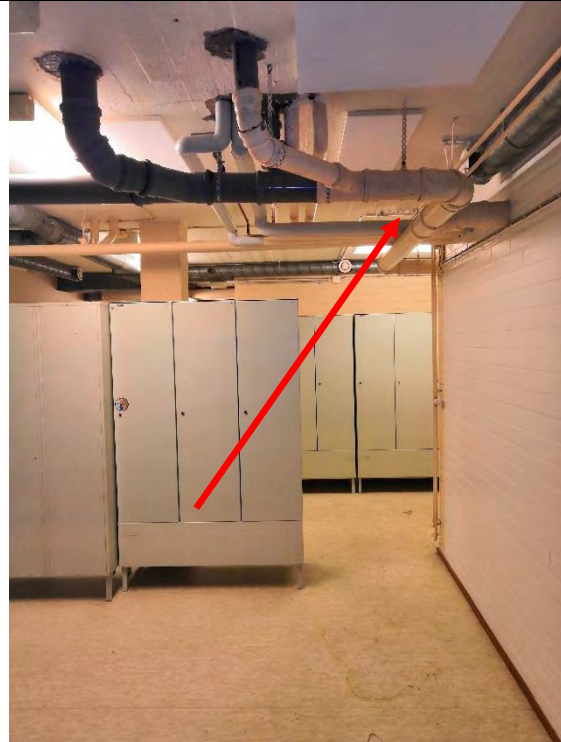
Kuva 22. tilasta 064, jossa havaittiin viemärivuoto.

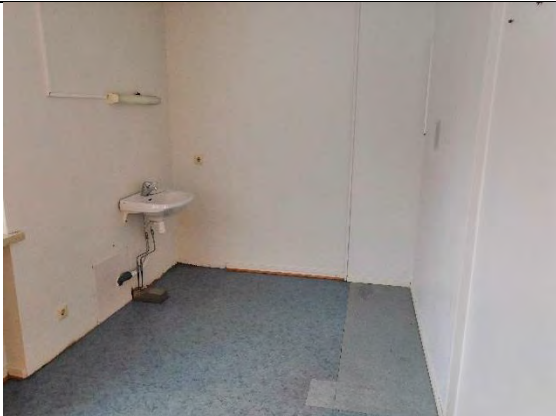
Kuva 23. tilasta 140, jossa matto on irti alustasta ja lattian pintakosteuslukemat koholla.

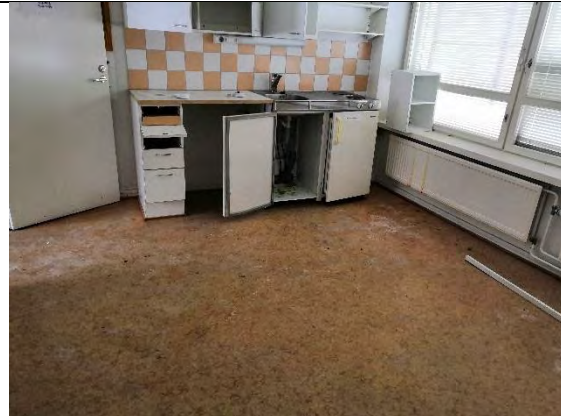
Kuva 24. tilasta 133, jonka lattiassa vesijälkiä ja poikkeamia pintakosteuslukemissa.

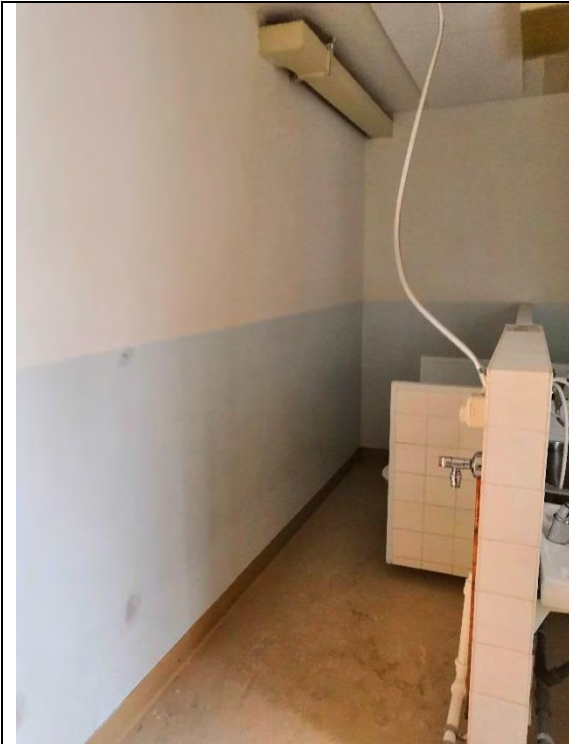
Kuva 25. tilasta 135, lattialla, seinässä ja katossa vesijälkiä ja pintakosteudet koholla.

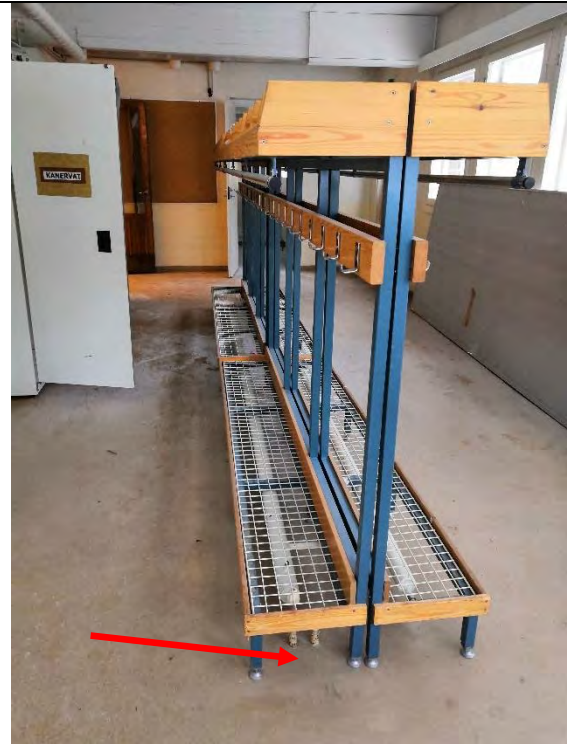
Kuva 26. tilasta 151 patterin lattian läpimenon vierellä poikkeama pintakosteuslukemissa.

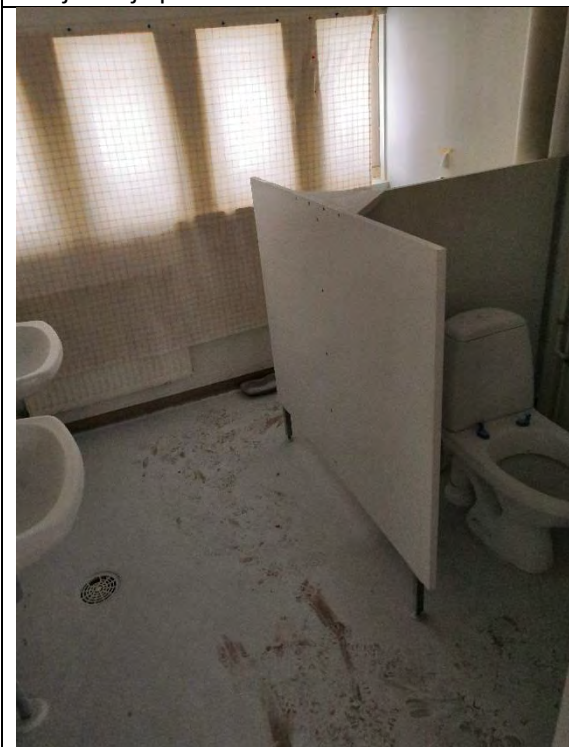
Kuva 27. tilasta 152, jossa mitattiin poikkeavia pintakosteuslukemia wc-istuinten vierellä.

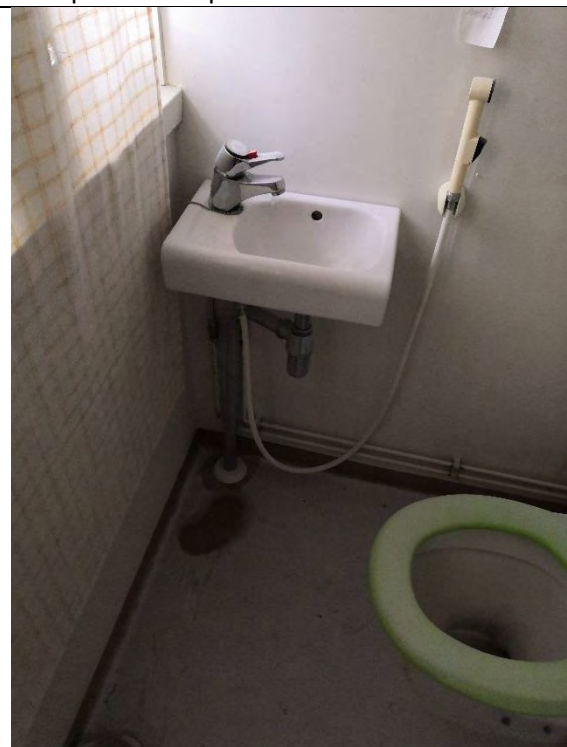
Kuva 28. tilasta 152, jossa havaittiin, että hana vuotaa.

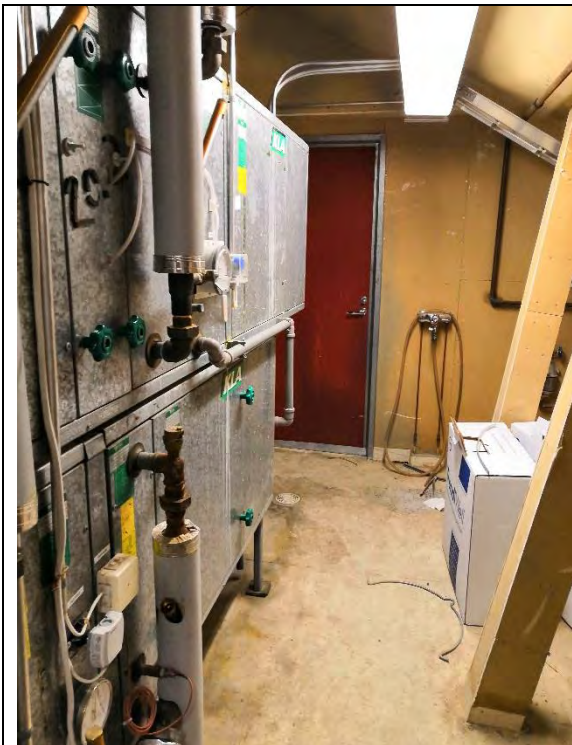
Kuva 29. IV-konehuoneen lattialla vesijälkiä ja poikkeavia pintakosteuslukemia.

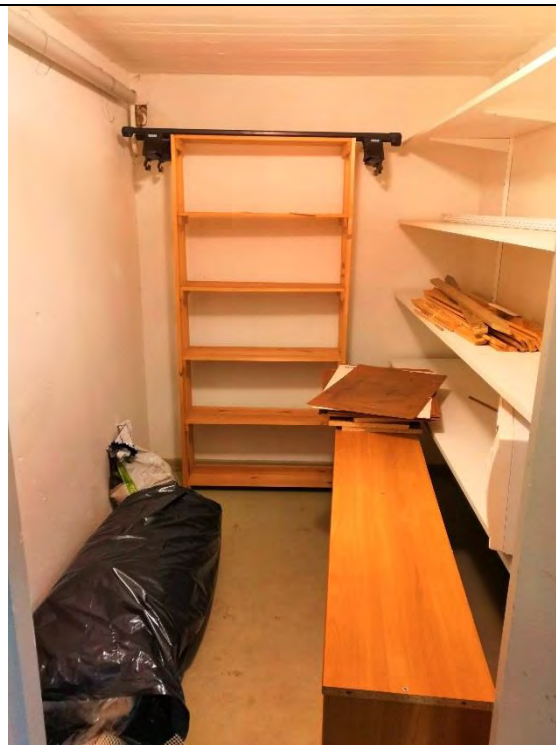
Kuva 30. tilasta 070, jonka takanurkassa havaittiin kohonneita pintakosteuslukemia.

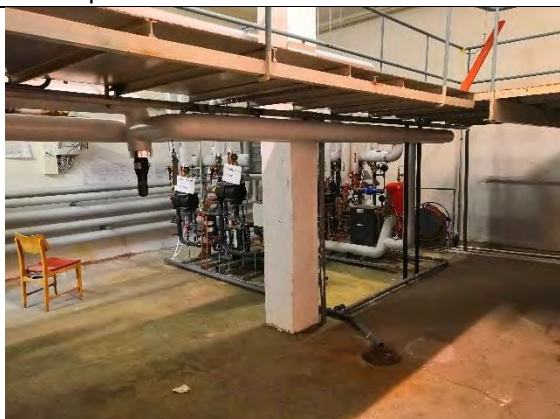
Kuva 31. tilasta 073, jossa havaittiin kohonneita pintakosteuslukemia lattiassa ja seinissä.

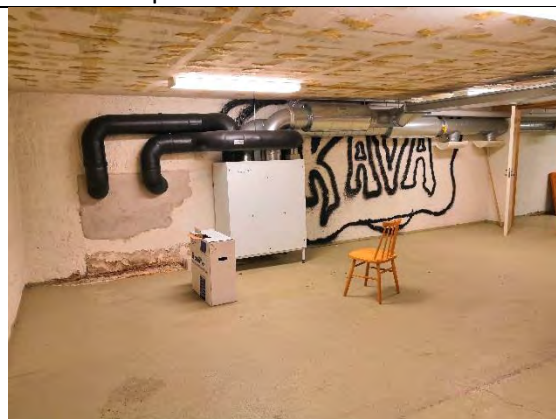
Kuva 32. tilasta 077, jonka seinästä ja lattiasta mitattiin kohonneita pintakosteuslukemia ja pinnoilla havaittiin vauriojälkiä.

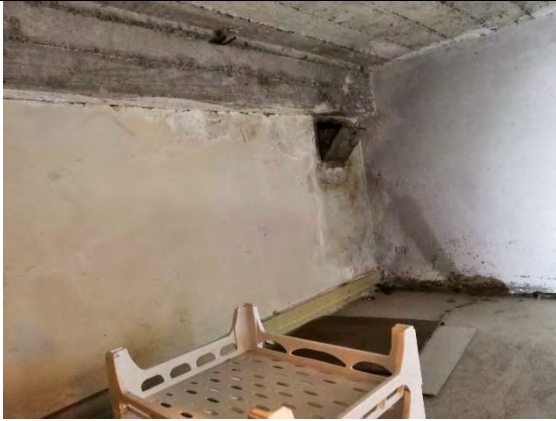
Kuva 33. tilasta 074, jonka seinässä havaittiin kohonneita pintakosteuslukemia.

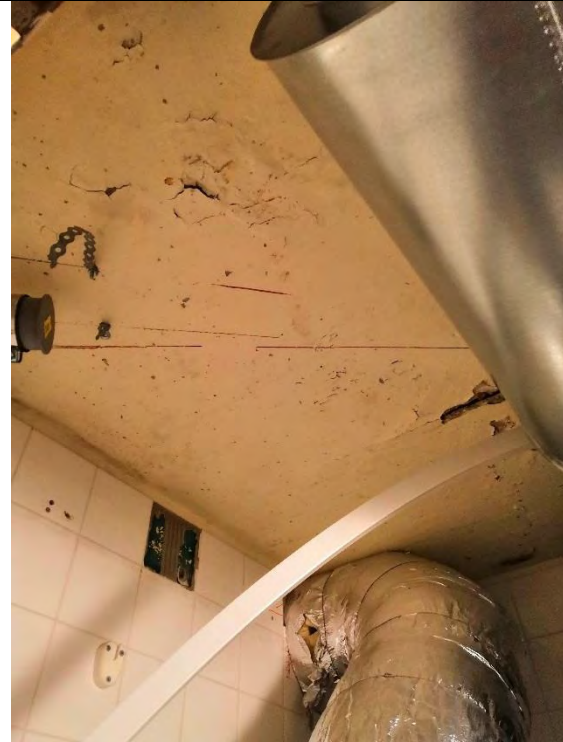
Kuva 34. tilasta 243, jonka katossa havaittiin maalin kupruilua. Tarkastushetkellä ei ollut pääsyä yläpuoliseen tilaan.
