KALEVAN LASTENTALO

RAKENNUSHISTORIASELVITYKSEN TÄYDENNYS
2020

ARKKITEHDIT MY

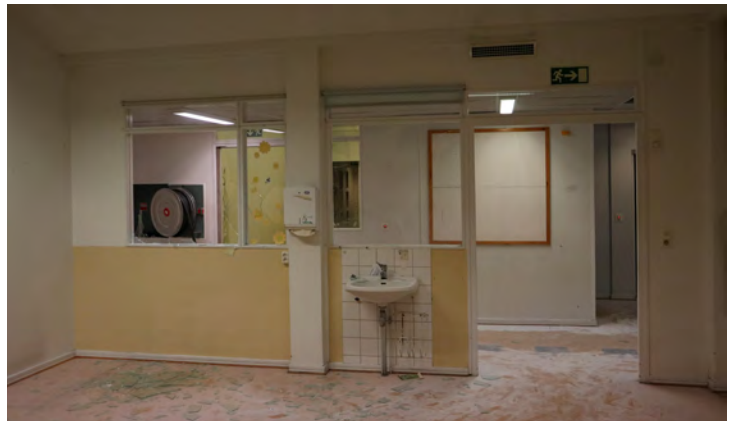
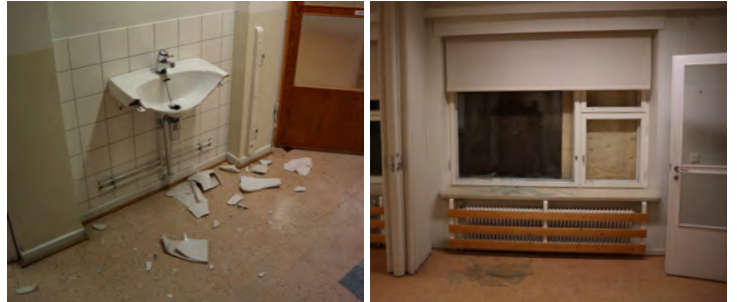
Rikottuja paikkoja Ilmarinkadun puolen 1. kerroksessa.

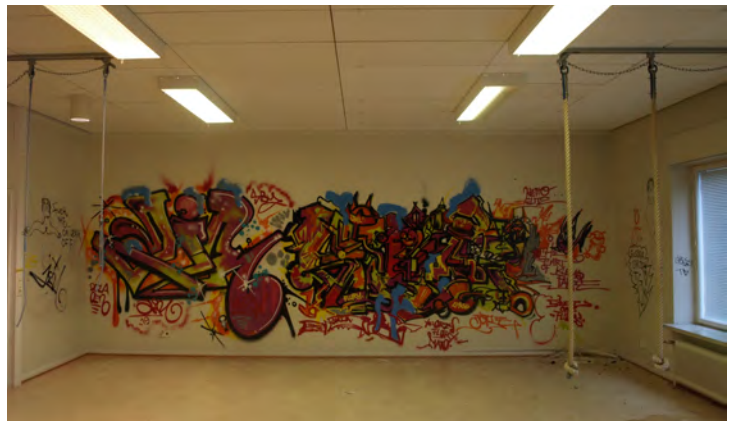
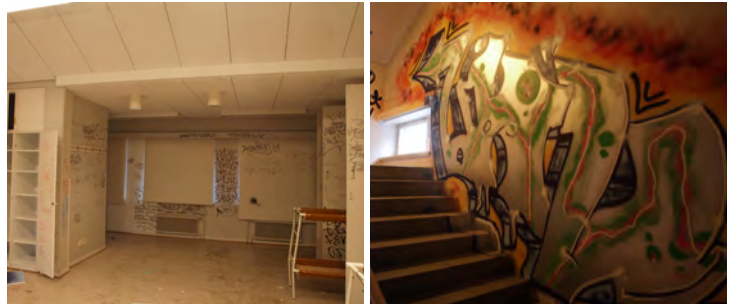
Sotkettuja pintoja läntisen Saukonpuiston puolen 2. kerroksessa.

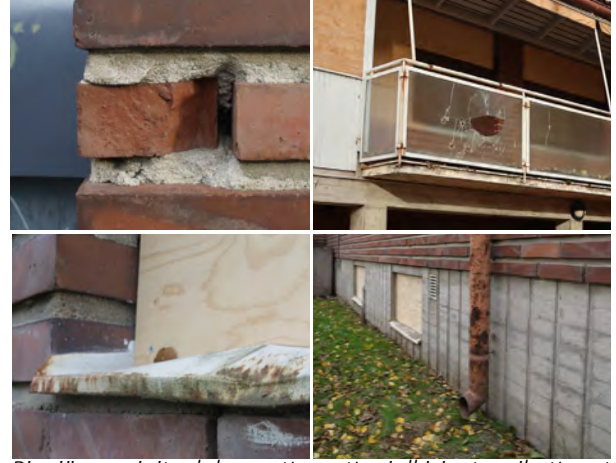
Pieniä vaurioita lukuunottamatta julkisivut vaikuttavat pääosin hyväkuntoisilta.

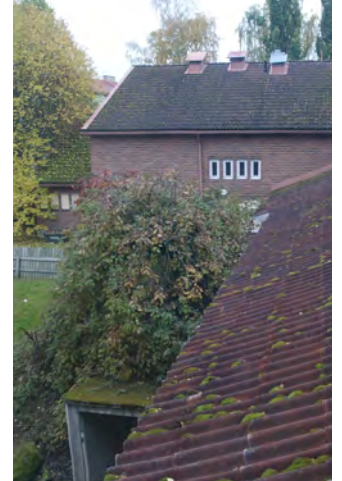
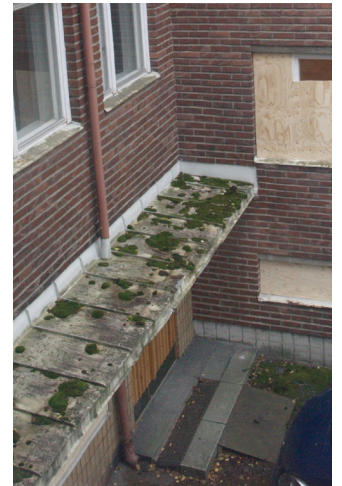
Katot jatkavat sammaloitumista etenkin puiden lähellä.

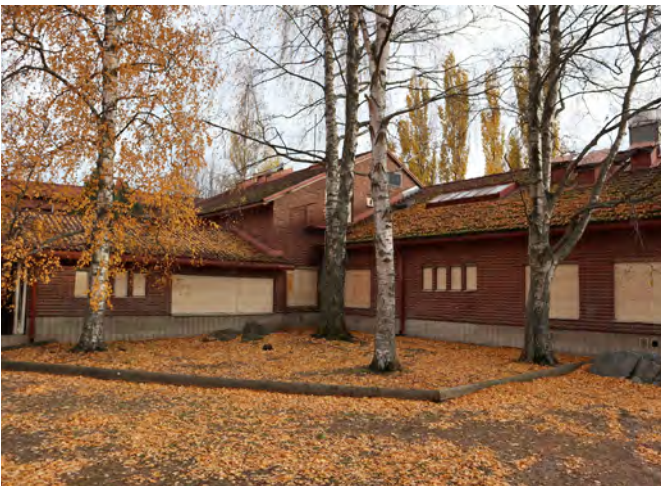
Jokunen ikkuna on rikottu. Suurin osa on levytetty ehjinä.

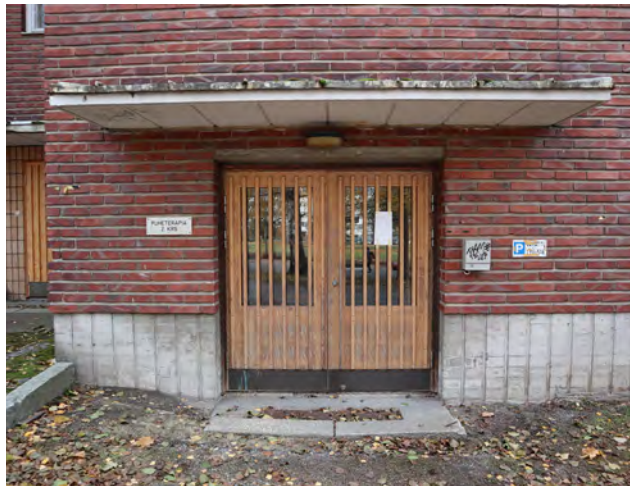
Läntisen Saukonpuiston puolen kahteen porrashuoneeseen vievät ovet Saukonpuiston puolella ovat keskenään samantyyppiset ja samantyyppisessä kunnossa. Kuvassa itäisempi ovipari. Oven katos on sammaloitunut.

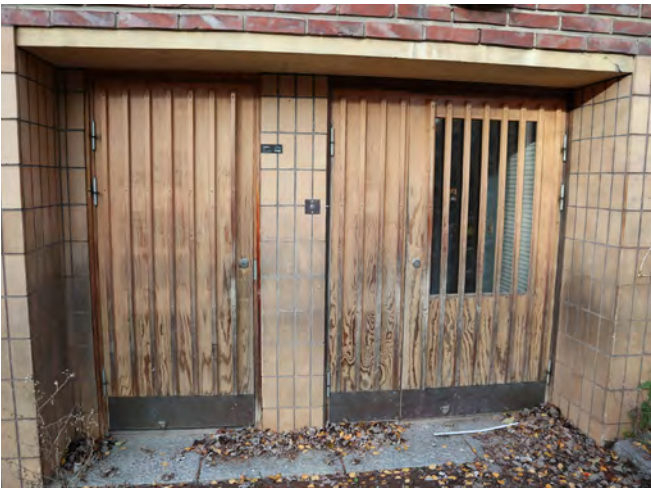
Etelään suuntautuvat ovet läntisen Saukonpuiston puolen pihanpuoleisella julkisivulla ovat pintakäsittelyn tarpeessa. Nämä ovat kaikista ovista huonoimmassa kunnossa, mutta silti vain pintakäsittelyn tarpeessa.

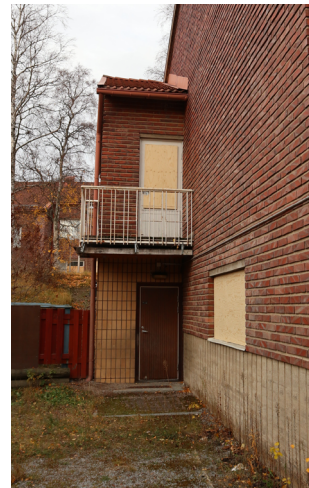
Ilmarinkadun puolen kellarin johtavaa ovea on käytetty luvattomaan kulkueen, mutta se on säilynyt ehjänä.

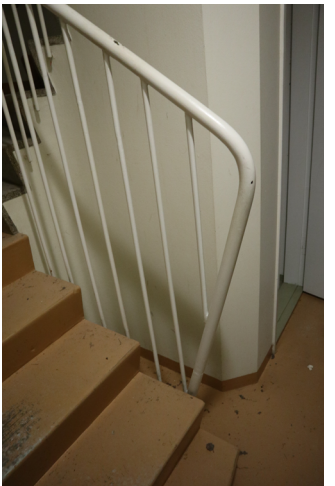
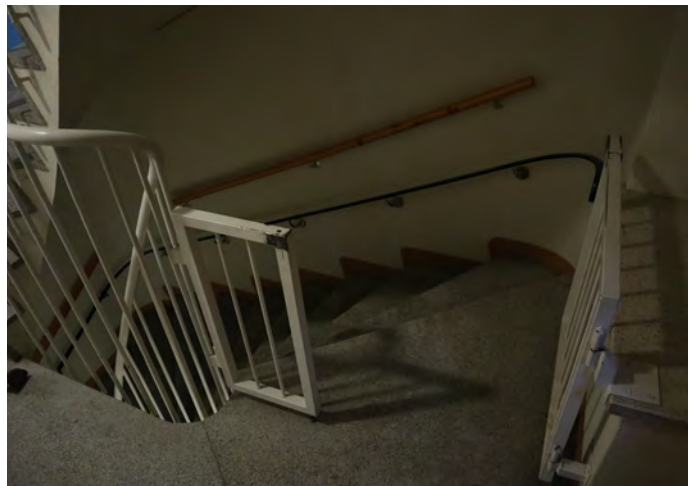
Ilmarinkadun puolen kellariin ja yhdyskäytävään johtava portaitikka on pinnaltaan kulunut.

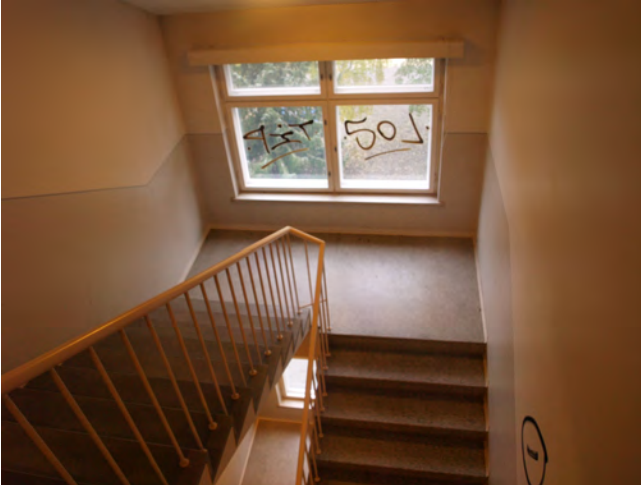
Läntisen Saukonpuiston puolen läntisessä porrashuoneessa on paljon luonnonvaloa. 2. kerroksen ja ullakon välisellä osuudella ei muista kerroksista poiketen ole lapsille tarkoitettua käsijohdettua. Portaan kunto on hyvä vähäisiä pintojen sotkuja lukuunottamatta.

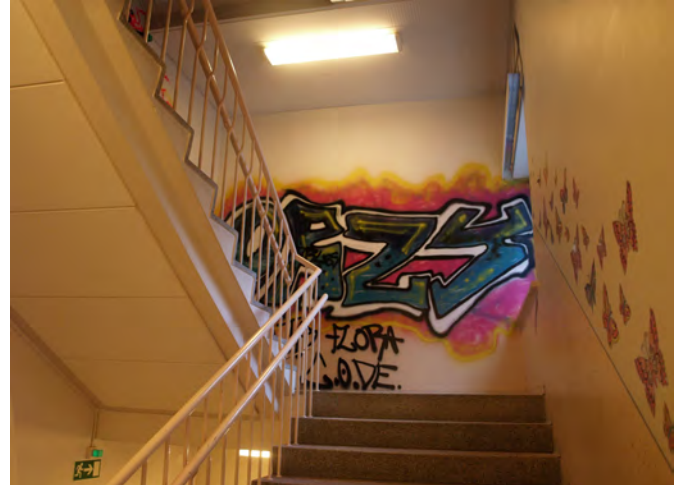
Läntisen Saukonpuiston puolen itäinen porrashuone on muuten samanlainen kuin läntinen porrashuone, mutta ikkunat ovat eri suuntaan ja luonnonvaloa on vähemmän. Seinäpinoilla on sisäilmanpuhdistajien tekemiä graffiteja, mutta myös edellisten viirallisten käyttäjien jättämiä jälkiä.

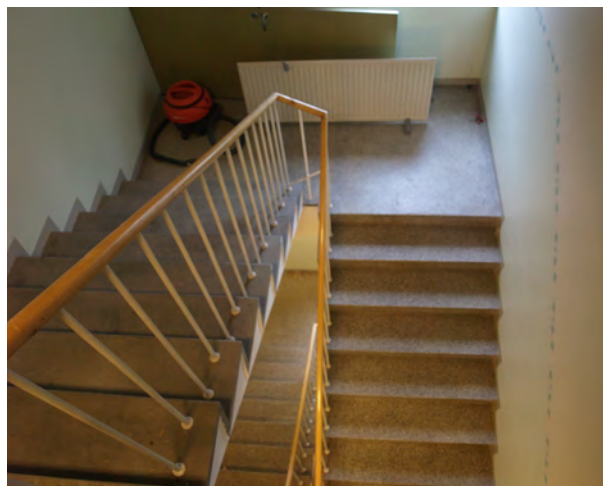
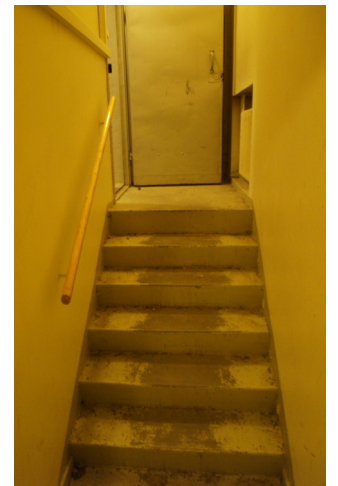
Itäisen Saukonpuiston puolen kellarin johtava portaikko on pinnalta selvästi kulunut.

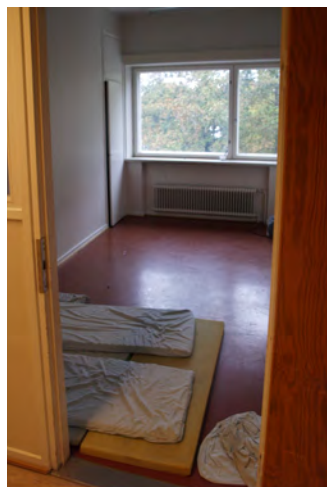
Muutamassa tilassa on merkkejä luvattomasta asumisesta. Asujat vaikuttavat kuitenkin käyttäytyneen siististi.

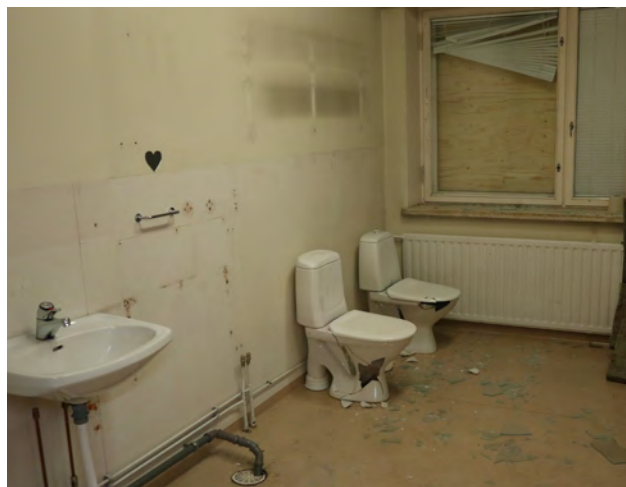
Paikkoja on rikottu mielivaltaisesti. Lasien ja vesikalusteiden rikkominen rajoittuu lähinnä Ilmarinkadun puolen kellarin ja 1. kerrokseen. Vedet on katkaistu.

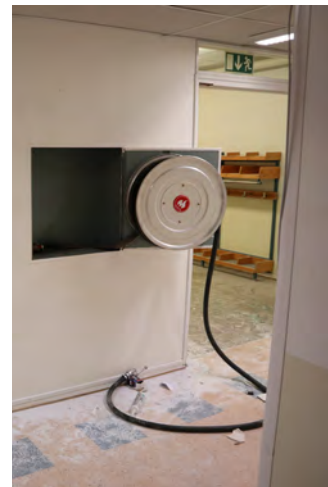
Palosammuttimia on tyhjennetty. Lisäksi liiketunnistimet on rikottu Ilmarinkadun puolelta.

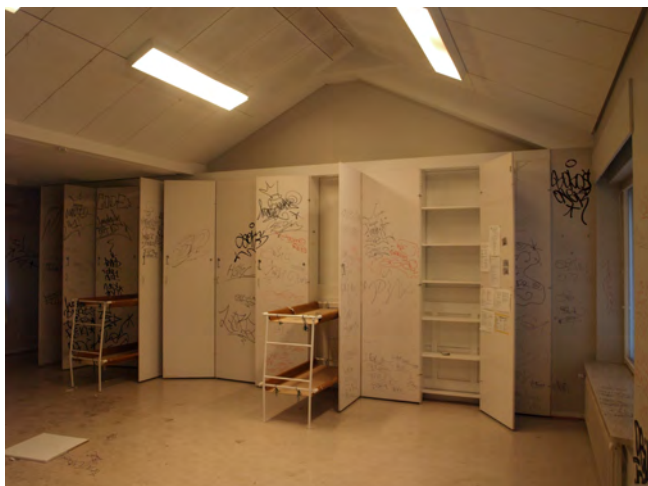
Seinäpinnoilla on sisäätunkeutujien tekemiä sotkuja, mutta myös edellisten virallisten käyttäjien jättämiä jälkiä.
