TAMMELAN KOULUN TIILIRAKENNUS

ASBESTI- JA HAITTA-AINEKARTOITUS

TUTKIMUSRAPORTTI

TYÖNUMERO: 102202

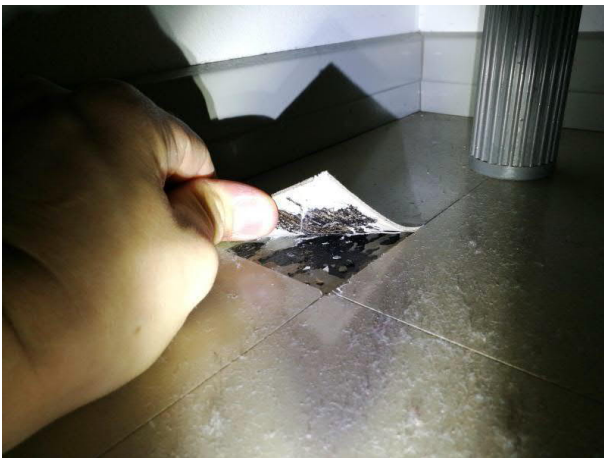
Kohteessa havaittiin mustaa asbestipitoista pikiliimaa paikoitellen nykyisten pinnoitteiden ja tasoitteiden alla. Musta pikiliima on vanhan lattiapinnoitteen (mahd. Finnflex-tyylinen muovilaatta) kiinnike. Arvion mukaan vanha pinnoite on poistettu, asbestipitoinen pikiliima jätetty lattiarakenteeseen ja päälle on tasoitettu sekä asennettu uusi pinnoite. Materiaalin asbestipitoisuus todettiin olemassa olevaan tietoon perustuen. Lisäksi aikaisemmin tehdyssä sisäilmatutkimuksessa on todettu materiaalin asbestipitoisuus näytteenotolla. Asbestipitoisen pikiliiman esiintymistä selvitettiin useilla pistokokeilla. Asbestipitoista pikiliimaa voi esiintyä myös muualla kuin raportissa merkatussa alueella, sillä materiaalin paikantaminen tarkasti on mahdotonta käytössä olevassa koulurakennuksessa. Asbestipitoista pikiliimaa havaittiin n. 850m² alueella.

Kuvassa näkyvillä asbestipitoinen pikiliima nykyisen lattiapinnoitteen ja tasoitteen alla

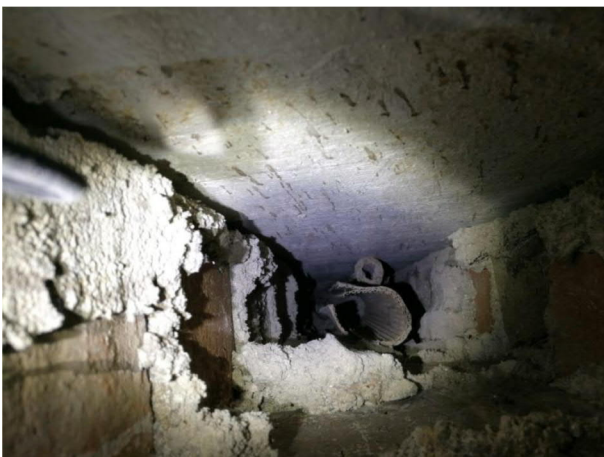
Kohteessa havaittiin vanhoja putkieristeitä rakenteiden sisällä kulkevissa koteloissa. Vanhat putket on otettu pois käytöstä ja näkymättömiltä osilta jätetty rakenteen sisään. Havaittiin kellarin tilassa A015 vanhoja käytöstä poistettuja putkia kotelon sisällä. Putkissa eristeenä on aistinvaraisen arvion perusteella asbestipahvieriste. Vanhojen lämmitysputkien pystylinjat kulkevat ulkoseinärakenteen sisällä ja vaakalinjat kulkevat koteloiden sisällä. Asbestiputkieristeiden tarkkaa määrää ei voitu määrittää.

A015 Kotelon sisällä vanhoja pahvieristeitä

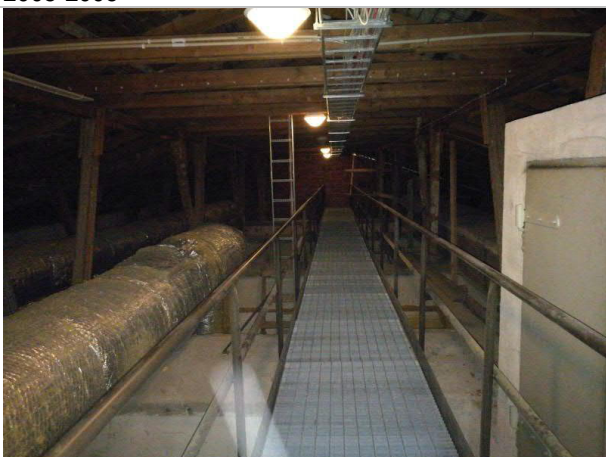
A-osa yläpohja, näyte 3 vesikaton bitumihuovasta (vanha
pinnoite)

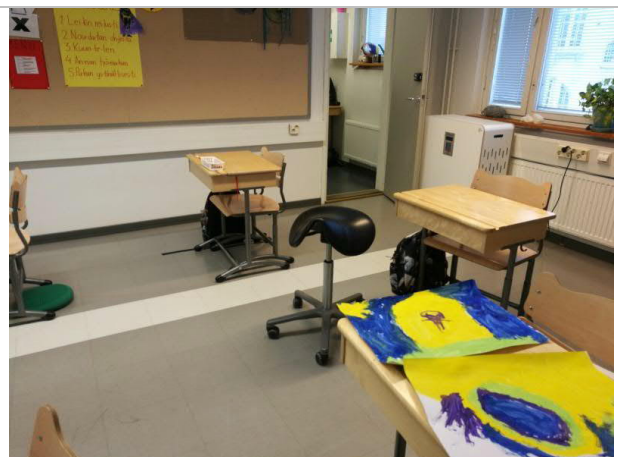
A206 yleiskuva, pääasiassa luokissa kuvaa vastaava
muovilaattapinnoite, A-osassa ei havaittu asbestipitoista
liimaa alla

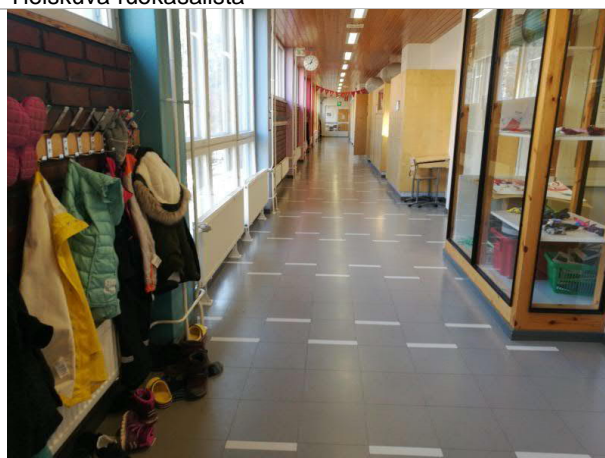
C-osa, 2.kerros, lattiapinnon alla pikiliimaa

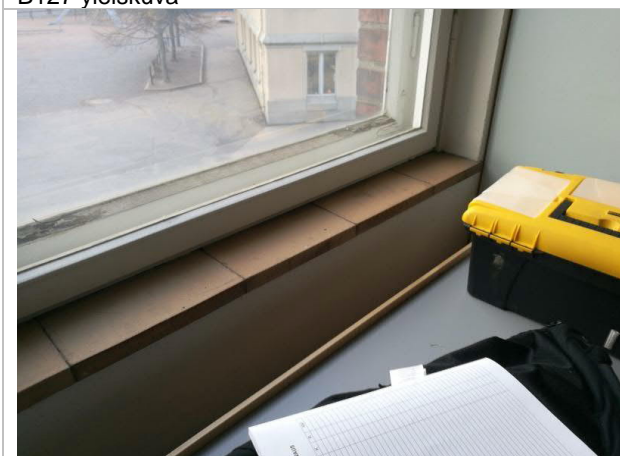
Näyte 5. ikkunalaudan laatoituksesta ja laasteista → ei asbestia

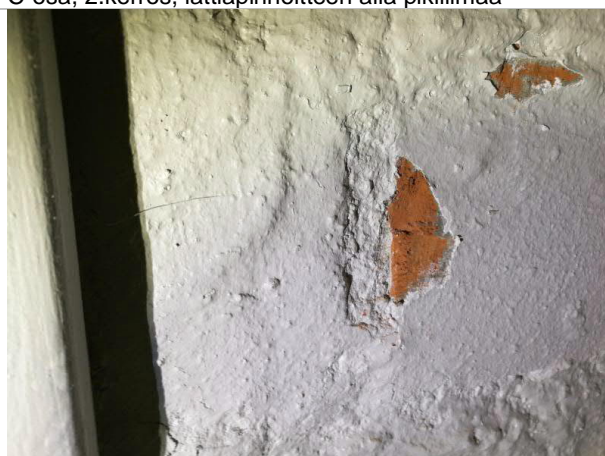
Näyte 6. seinän tasoitteista → ei asbestia

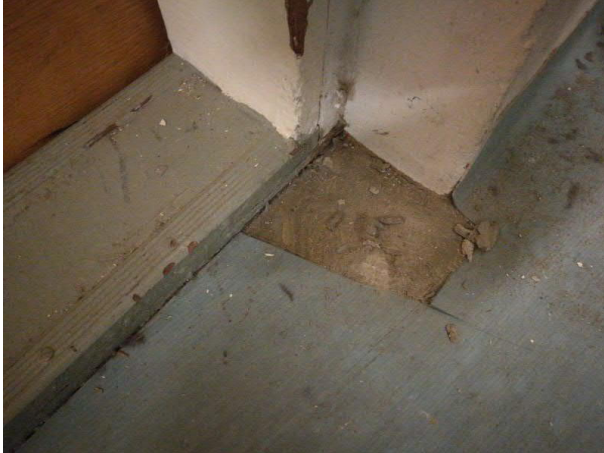
Näyte 7. lattian muovimatto, liima ja tasoite → ei asbestia

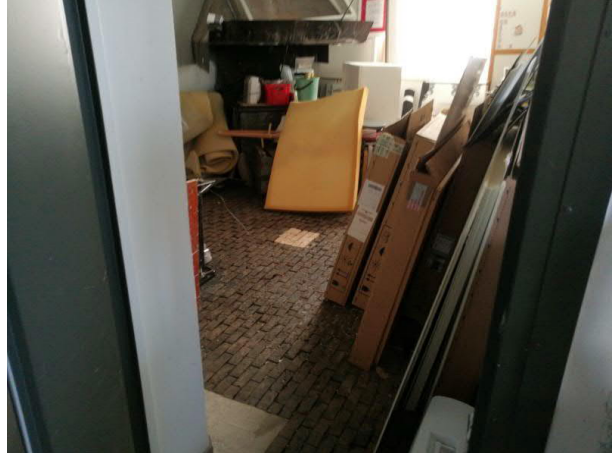
Näyte 3 pölkkylattian bitumisivellystä → PAH pitoinen, ei asbestia

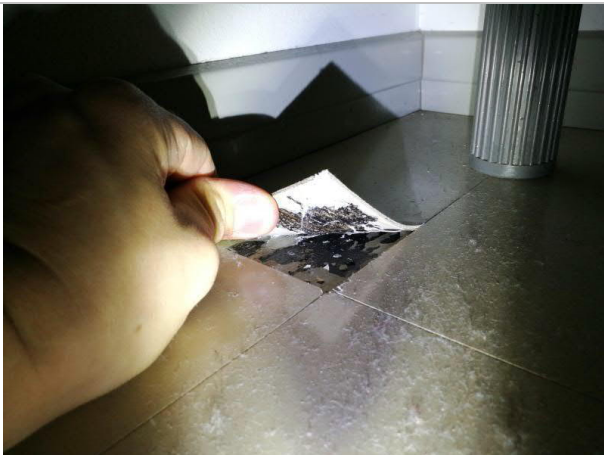
pistokoetarkastus B120 pikiliimaa lattian pinnoitteen alla

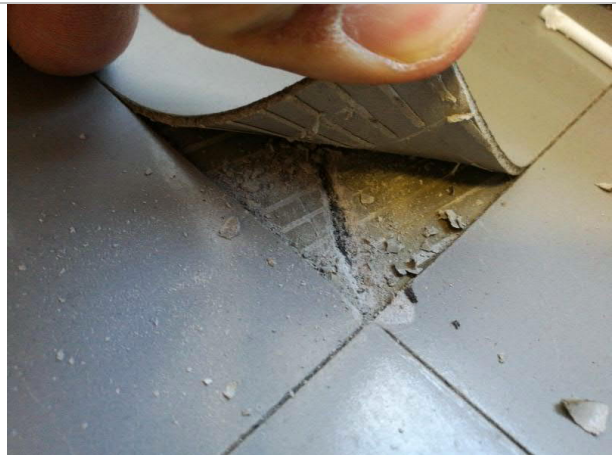
pistokoetarkastus B-portaikko, pikiliimaa lattian pinnoitteen ja tasoitteen alla

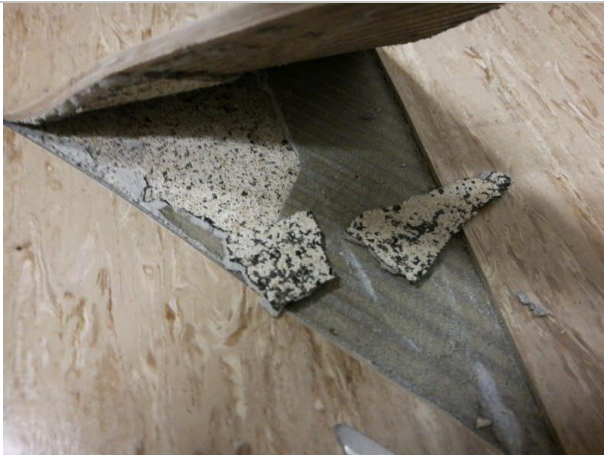
pistokoetarkastus C128B, pikiliimaa lattian pinnoitteen alla

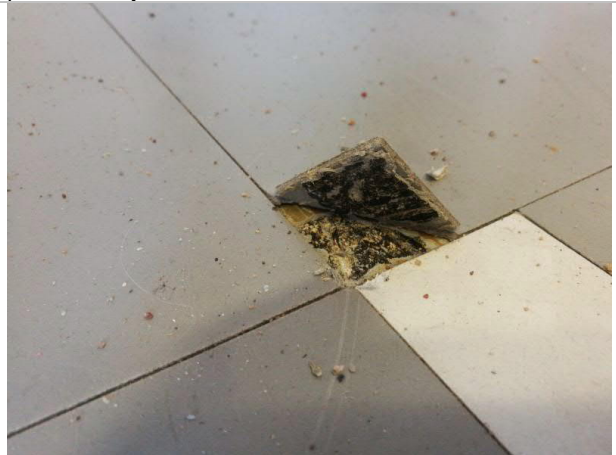
pistokoetarkastus C210 pikiliimaa lattian pinnoitteen alla
