Hämeenkadun lankarullakioskin rakennushistoriallinen dokumentointi tammi -helmikuussa 2017

Dokumentointi: Saara Jokinen
9.2.2017

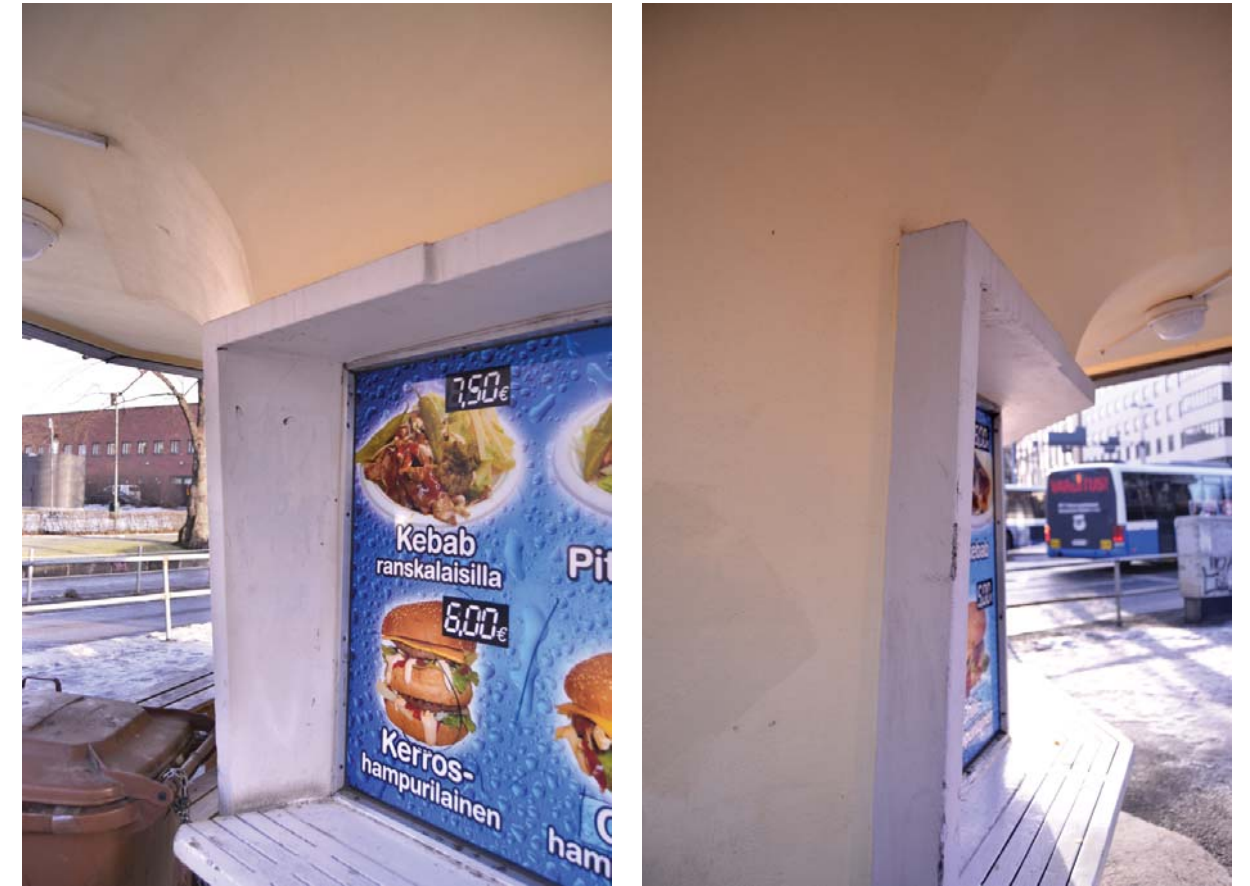
Kuva 22a ja b. Ikkuna-aukkoja on korostettu valkoiseksi maalatulla betonisella reunuksella. Ulkoseinän kallistuksesta johtuen reunuksen sisäreuna on syvämpi.

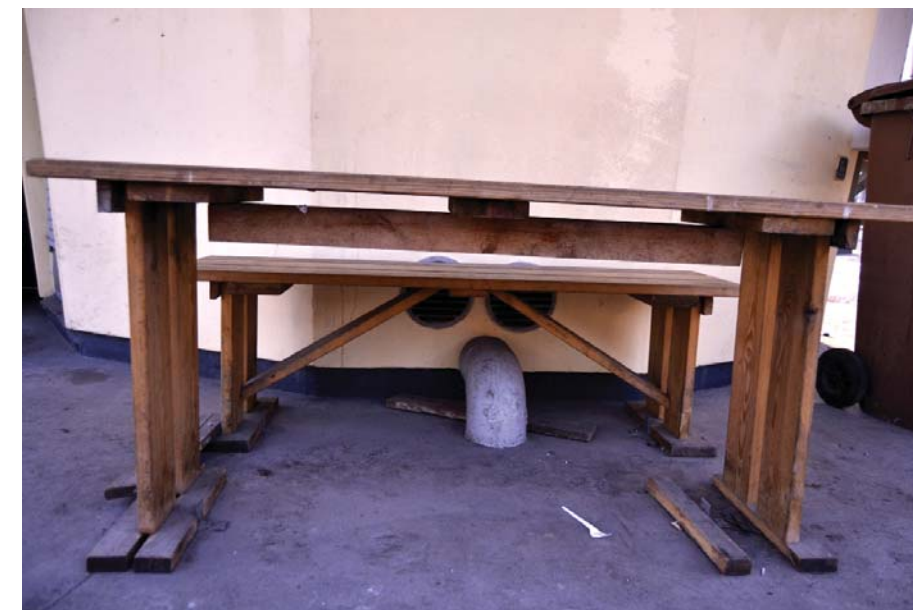
Kuva 23. Ilma-aukot ulkoseinällä ja tummaksi maalattu sokkeli.

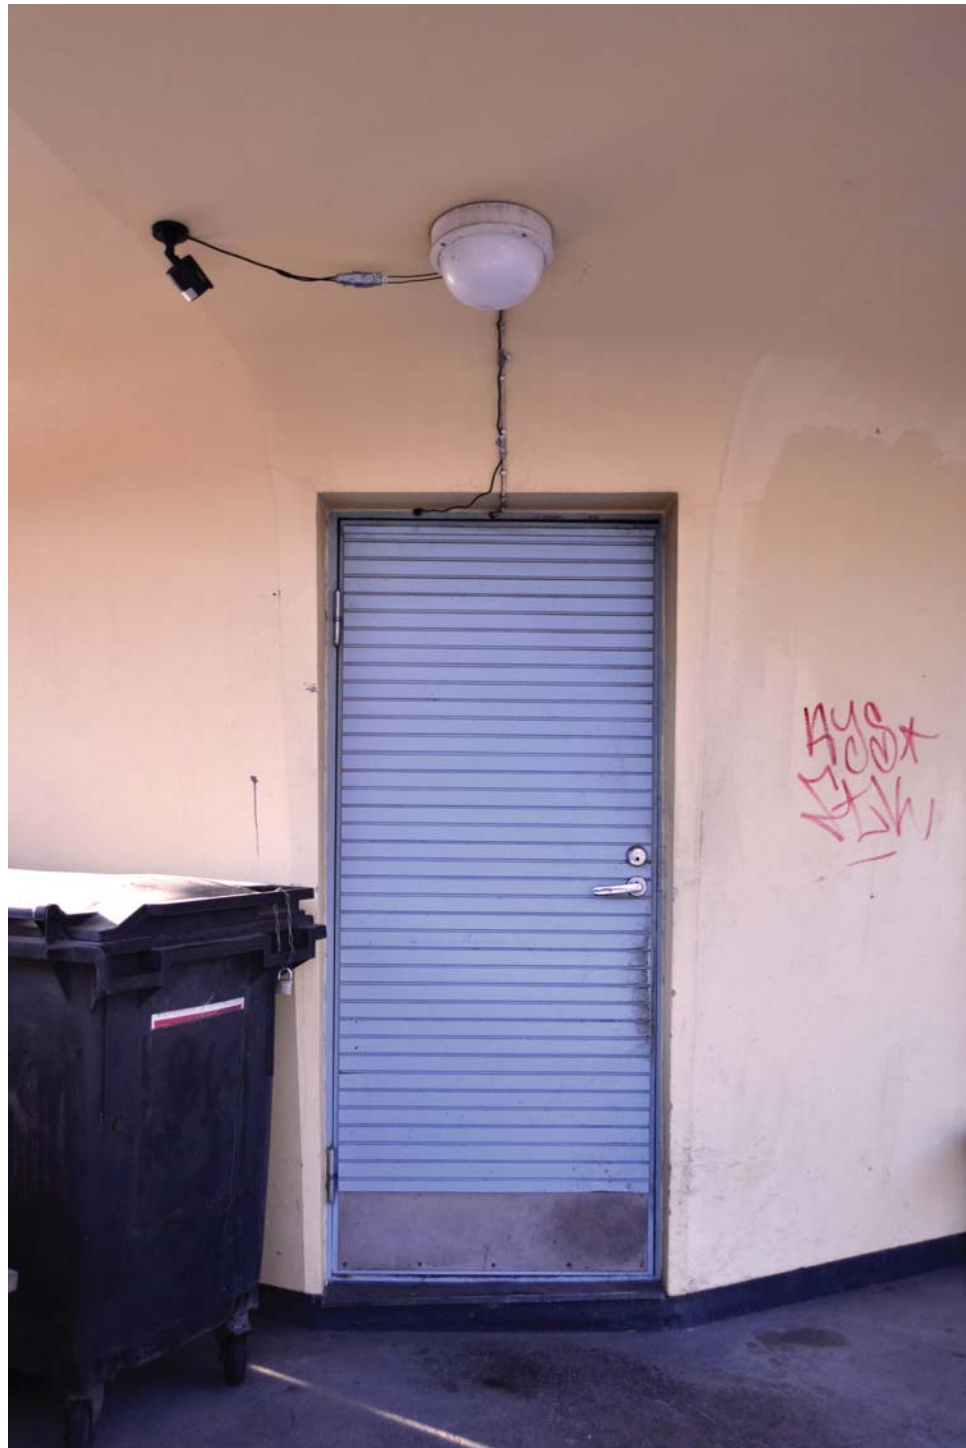
Rakennuksen takana sijaitseva pieni jäteaitaus on luultavasti melko uusi, sillä aitausta ei ole piirretty vuoden 1982 pääpiirustuksiin. Nykyisen julkisivun maalipinnassa näkyy myös epätasaisuuksia, jotka johtuvat graffitien poistosta ja peittomaalauksesta.

Kuva 24. Rakennuksen uusi vaaleansiniseksi maalattu puinen ulko-ovi. Yläpuolella valaisin ja musta valvontakamera. Ulkoseinän graffiteja on puhdistettu ja peittomaalattu.

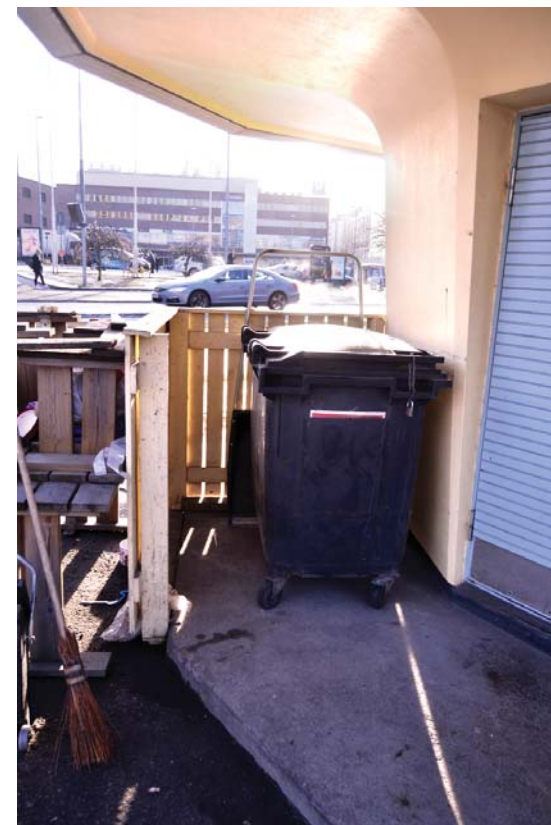
Kuva 26. Jäteastialle rakennettu matala aitaus on kevytrakenteinen.

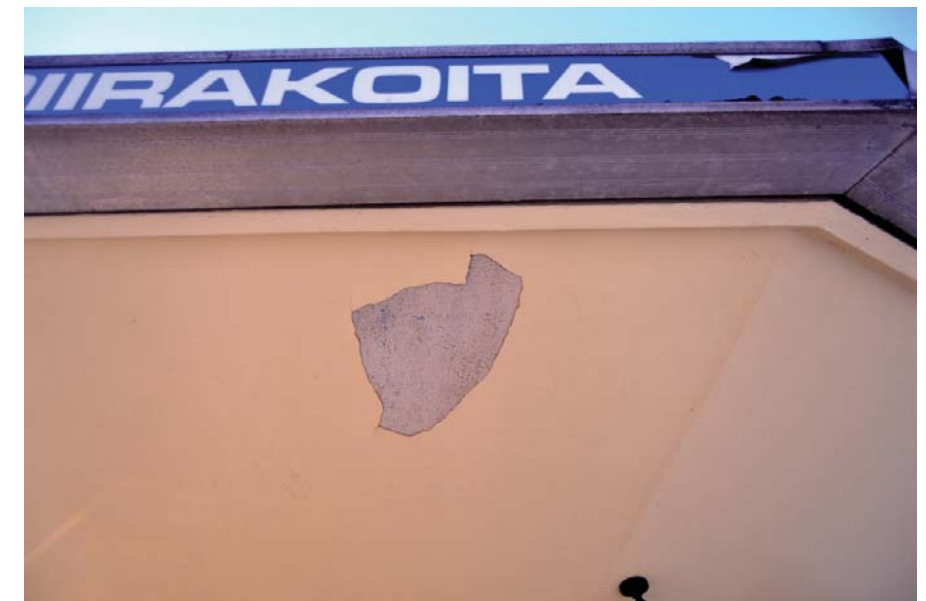
Kuva 27. Katoksen valomainos alapuolelta ja vaurioitunutta rappauspintaa.

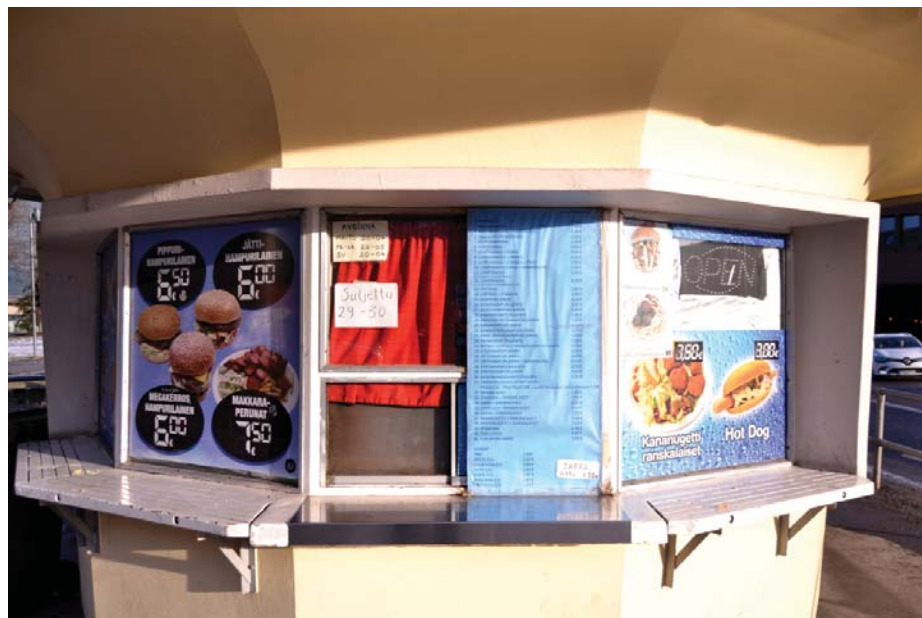
Kuva 33. Myyntiluukku ja kaksi ympärillä olevaa alkuperäistä ikkuna-aukkoa. Myyntiluukun edessä tasoa peittää suojus ruostumattomasta teräksestä. Myyntiluukku jakaa ikkunan kahteen osaan.

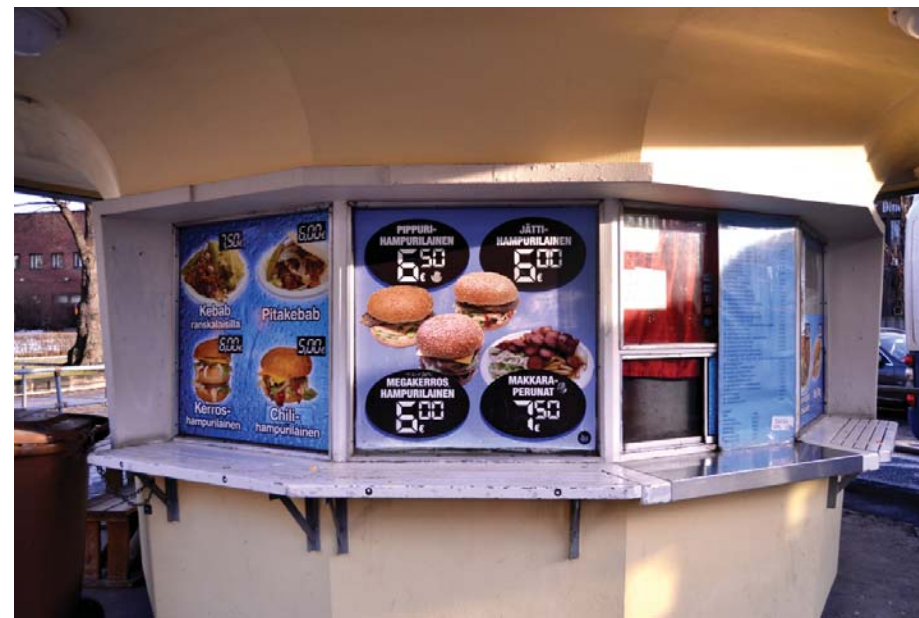
Kuva 34. Vasemmanpuoleisin ikkuna on puhkaistu rakennukseen myöhemmin. Ikkunoiden alla metallitukien päällä puinen valkoiseksi maalattu taso.

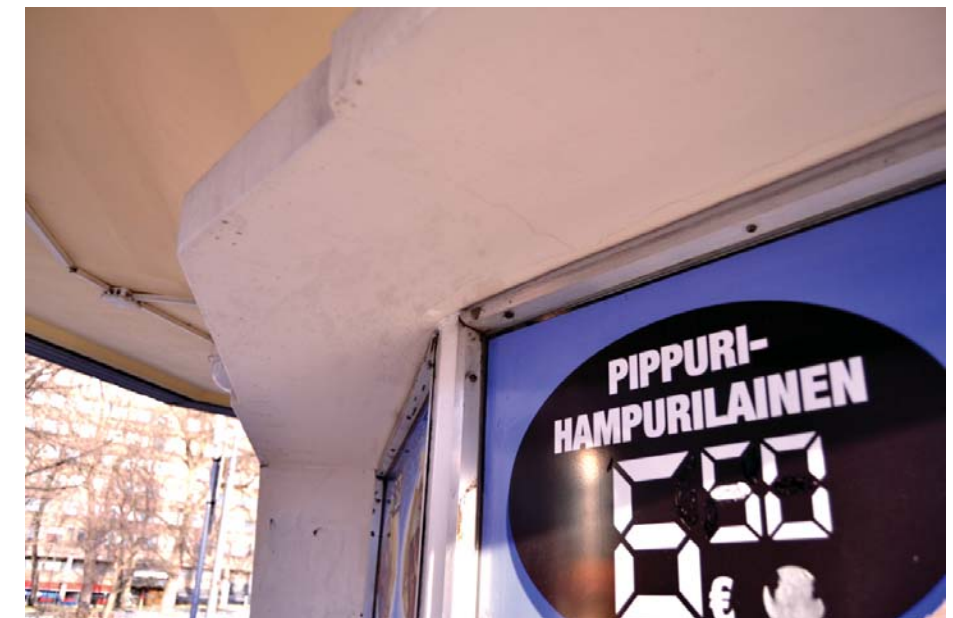
Kuva 35. Vanhan ikkunan ja myöhemmin puhkaistun ikkunan saumakohdassa näkyy lovia betonisessa yläreunassa. Ikkunankarmit ovat kevyitä metallikarmeja.

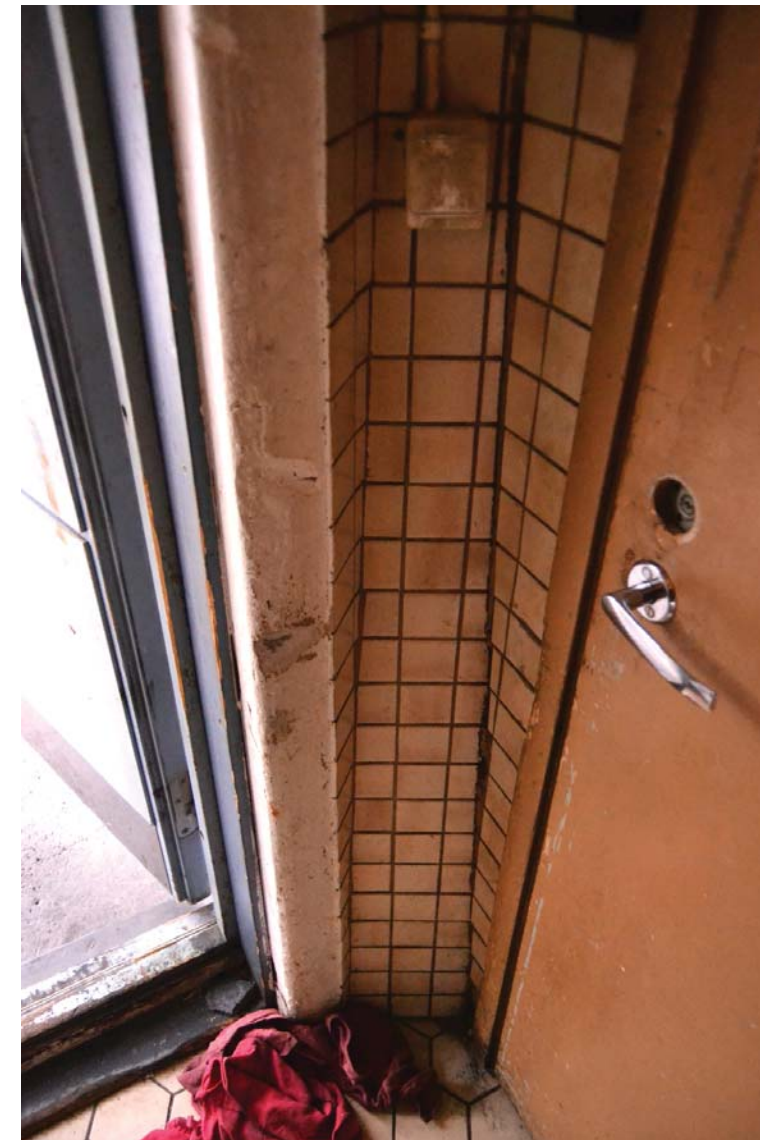
Kuva 41. Ulkoseinän kaltevuus näkyy ulko-oven aukon ja väliseinän laatoituksessa.

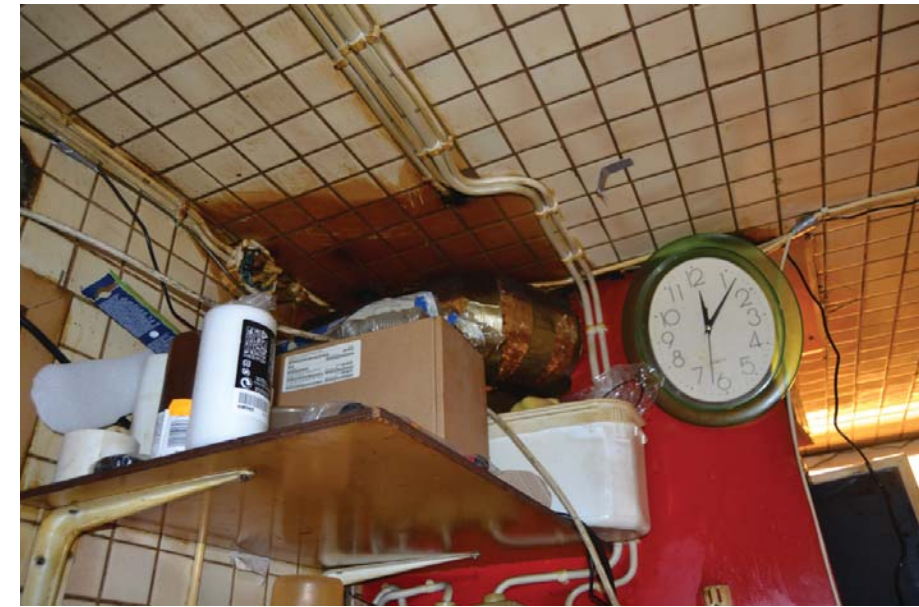
Kuva 43. Läpivienti keittiön ja wc:n välillä. Katossa ruskea värjäytymä. Kattolistoja ei ole.

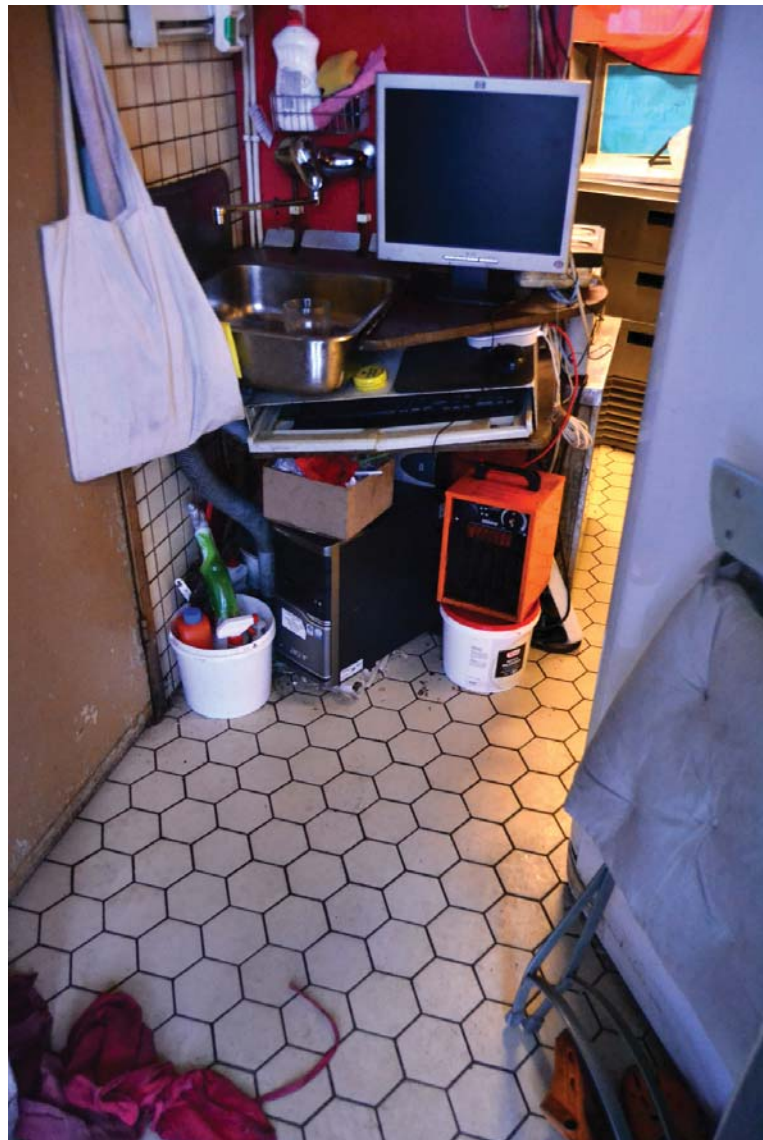
Kuva 44. Eteisen lattia ja kalusteet. Lattialistoja ei ole.

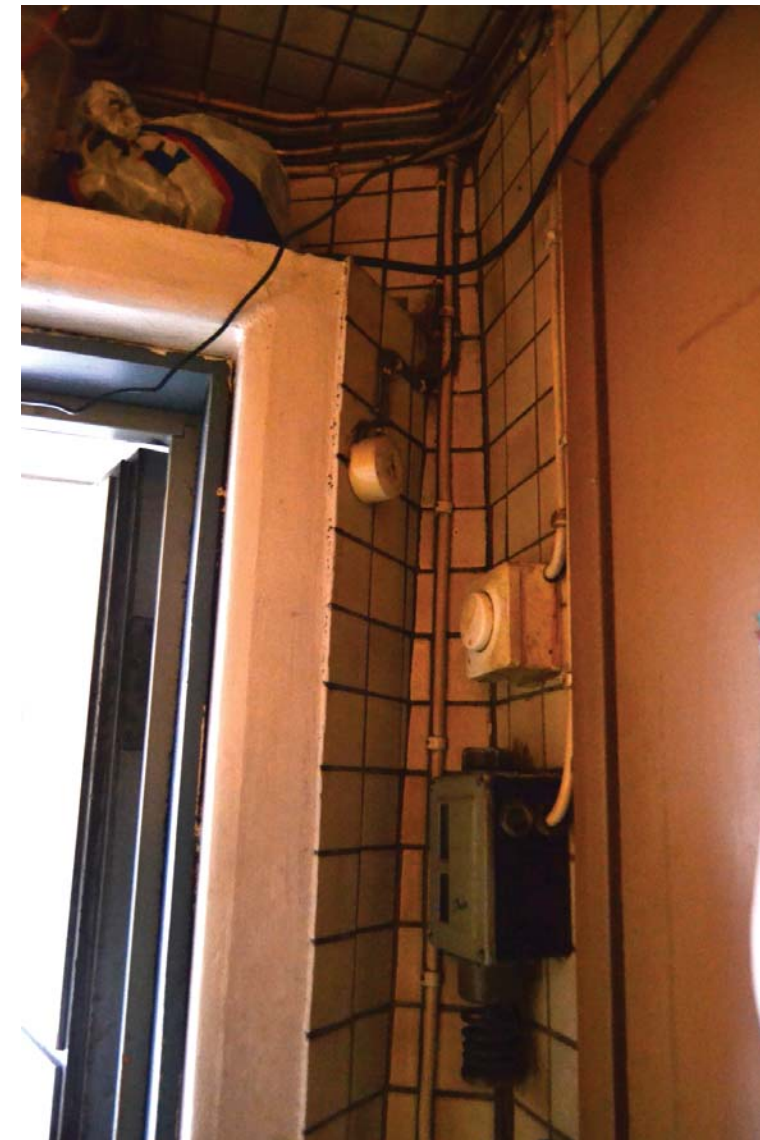
Kuva 46. Ulko-oven karmi työnny ulos kallistuvasta ulkoseinästä.

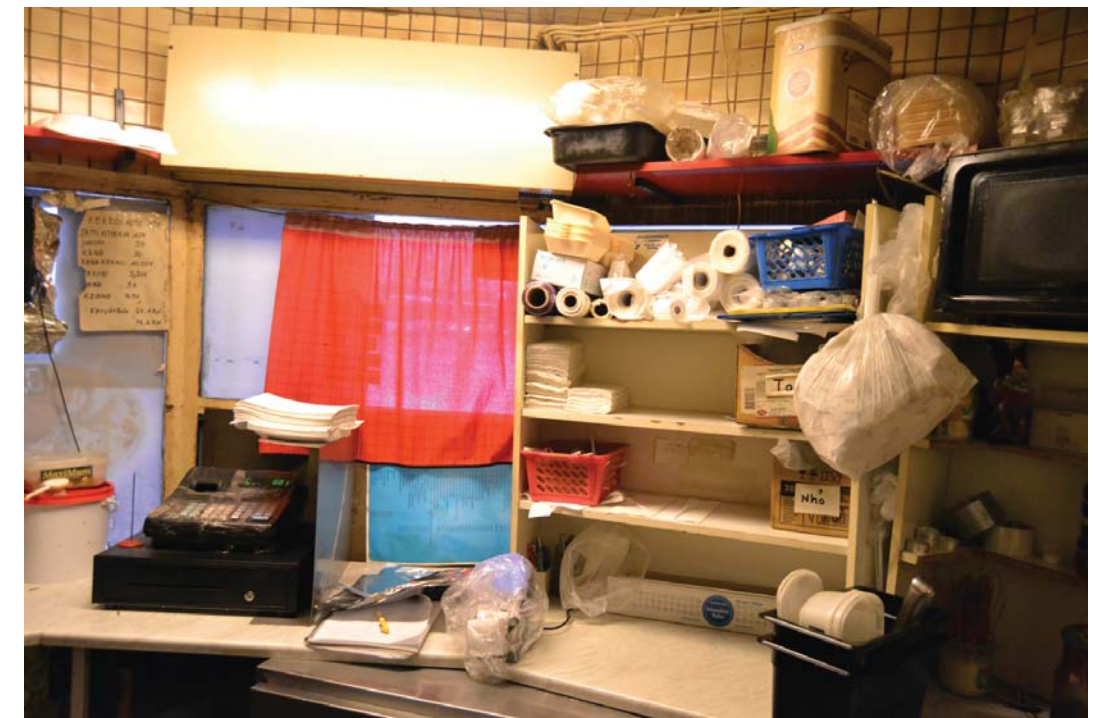
Kuva 49. Näkymä myyntiluukulle. Luukun edessä verhon alla irtonainen teräslevy. Katon rajassa vanha sähkölaite.

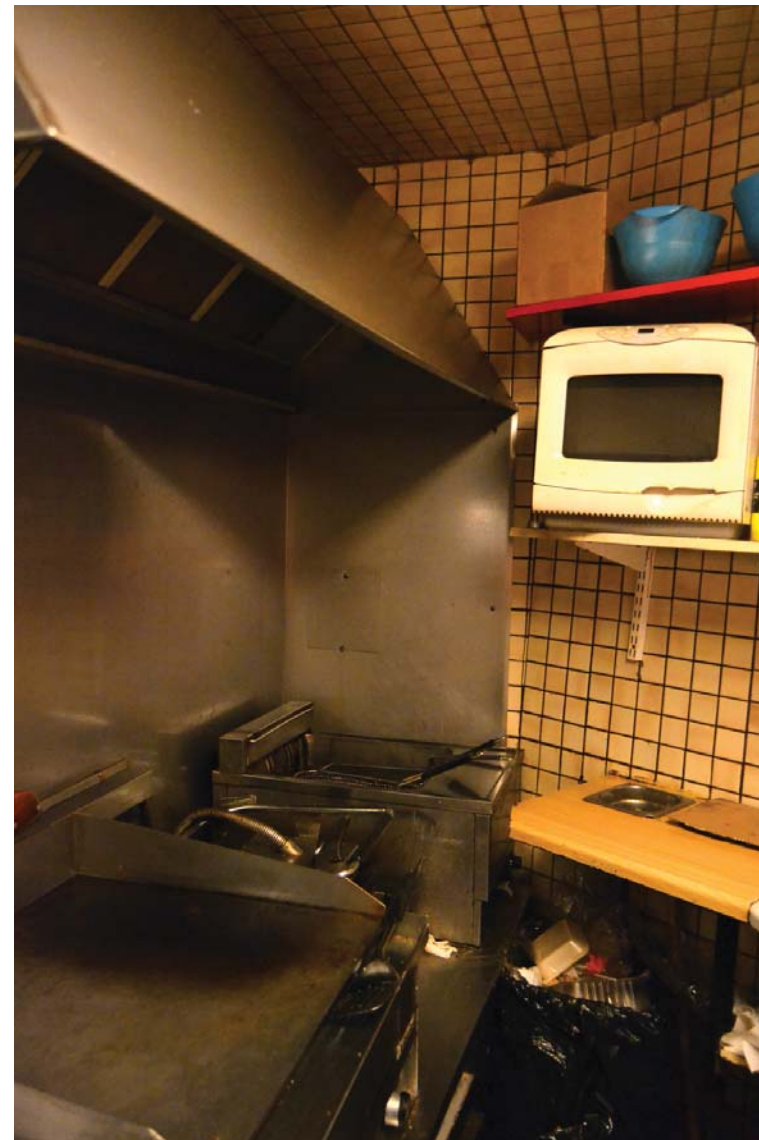
Kuva 57. RST-pintaiset paistopiste ja huuva. Kattolistoja ei ole.

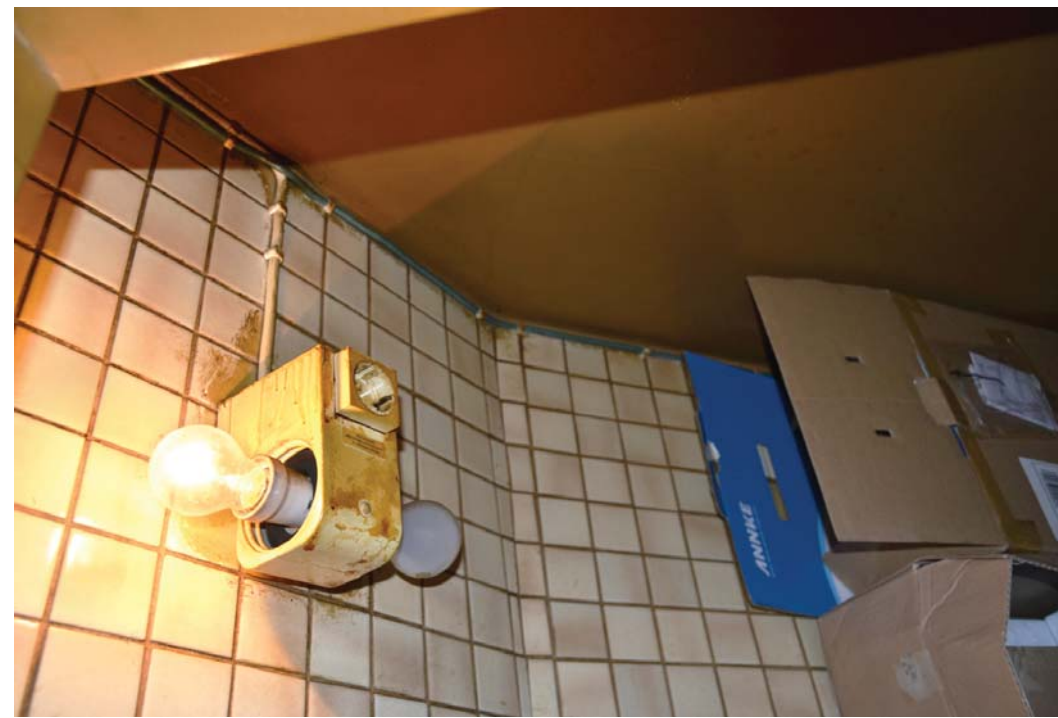
Kuva 61. Wc:n valaisin. Kattoa ei ole laatoitettu, vaan maalattu ruskeaksi.

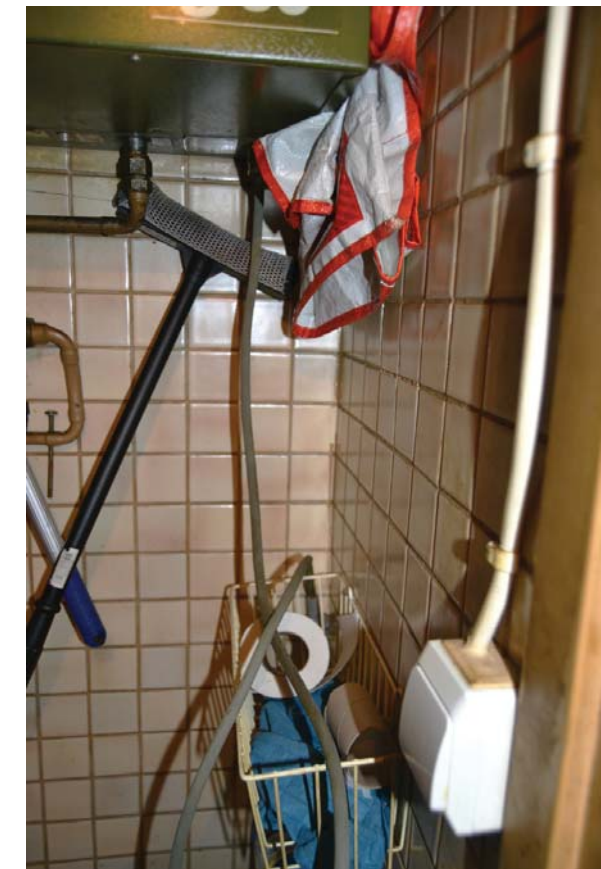
Kuva 66. Wc:n valokatkaisija on uusittu.
