TAMPEREEN KULKUTAUTISAIRAALA

Tampereen kulkutautisairaalan rakennushistoriaselvitys

20.3.2009

ARKKITEHTITOIMISTO HANNA LYYTINEN OY

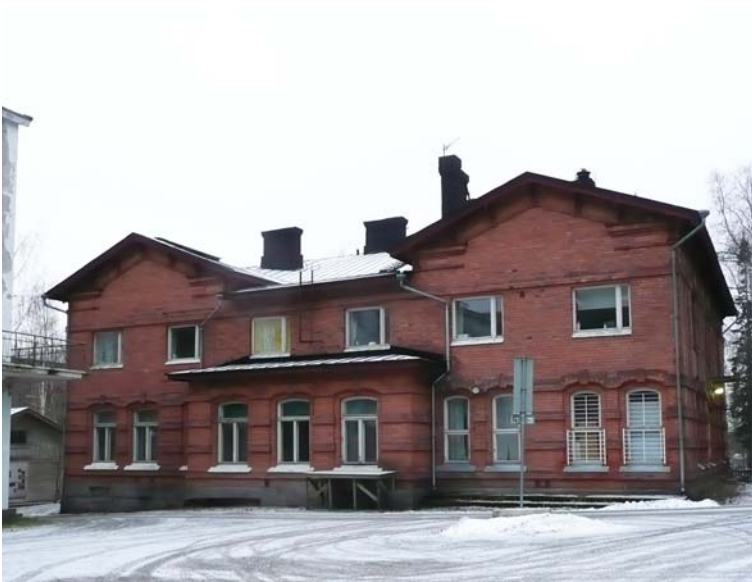
Talusrakennuksen pihajulkisivu. Talusrakennuksen julkisivut ovat säilyneet lähes alkuperäisinä. Suurimmat muutokset näkyvät kuvassa olevassa pihajulkisivussa. 1950-luvun muutoksessa toisen kerroksen ikkunat muutettiin moderneiksi. Samassa vaiheessa poikkipäätyjen välissä olevaa ulkonevaa osaa madallettiin kun taas saman kohdan vesikattoa korotettiin.

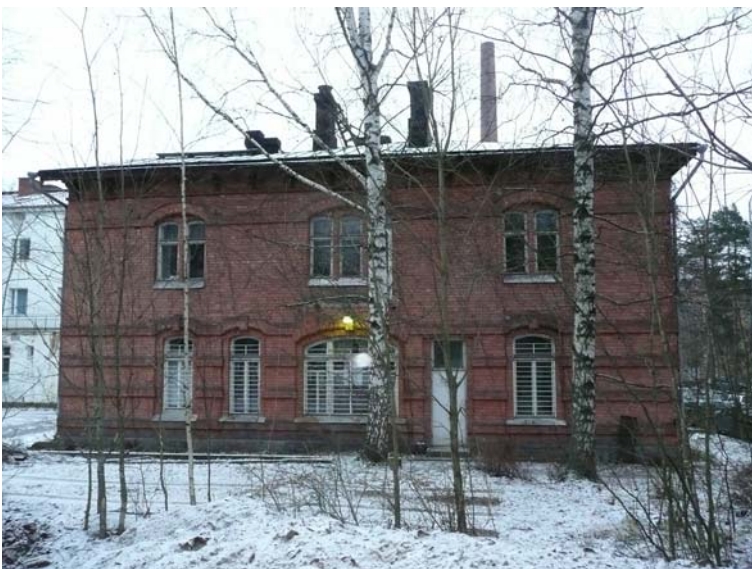
Julkisivu länteen. Julkisivun keskellä 1. kerroksessa sijaitsevan ikkunan keskeltä poistettiin ovi 1950-luvulla. Samalla puhkaistiin uusi ulko-ovi ikkunan oikealle puolelle.

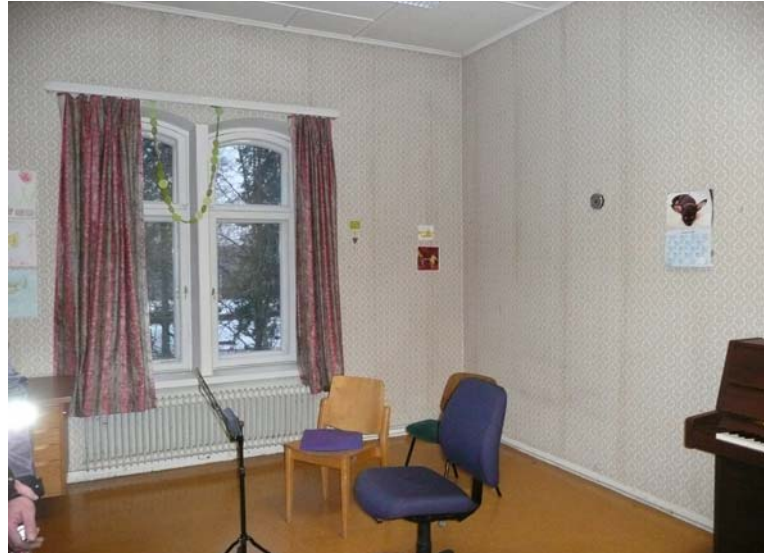
2. kerroksen kaakkoskulman huone. Sisäpintojen materiaalit ajoittuvat 1950-luvulle. Ikkunat ovat alkuperäiset.

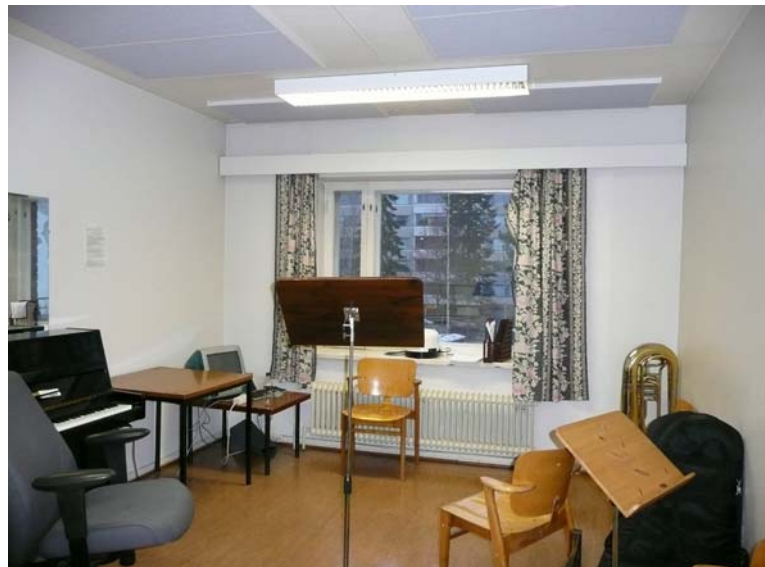
2. kerroksen pohjoispuolen huone, joka toimii nykyään musiikkiopiston opetushuoneena. Ikkuna on 1950-luvulta.

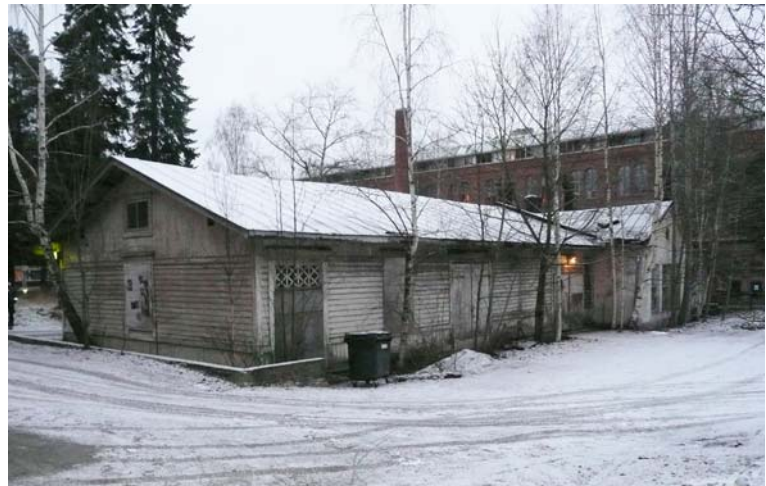
Etelä- ja länsijulkisivut. Ovi ja osa ikkunoista on peitetty levyllä. Eteläjulkisivun vasemmanpuolisimman oven yläpuolella näkyy alkuperäinen pikkuruutuinen yläikkuna. Piirustusten mukaan kaikkien ovien yläpuolella on alunperin ollut samanlainen.

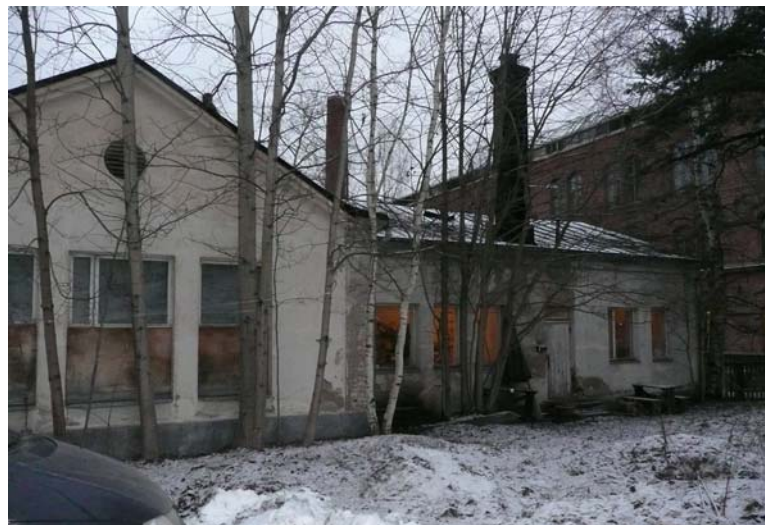
Kiviosan eteläjulkisivu. 1950-luvun modernisoinnissa vanhoja pariovia ja yläreunastaan kaarevia ikkunoita poistettiin. Kiviosan nykyiset ikkunat ovat pääosin 1950-luvulta.

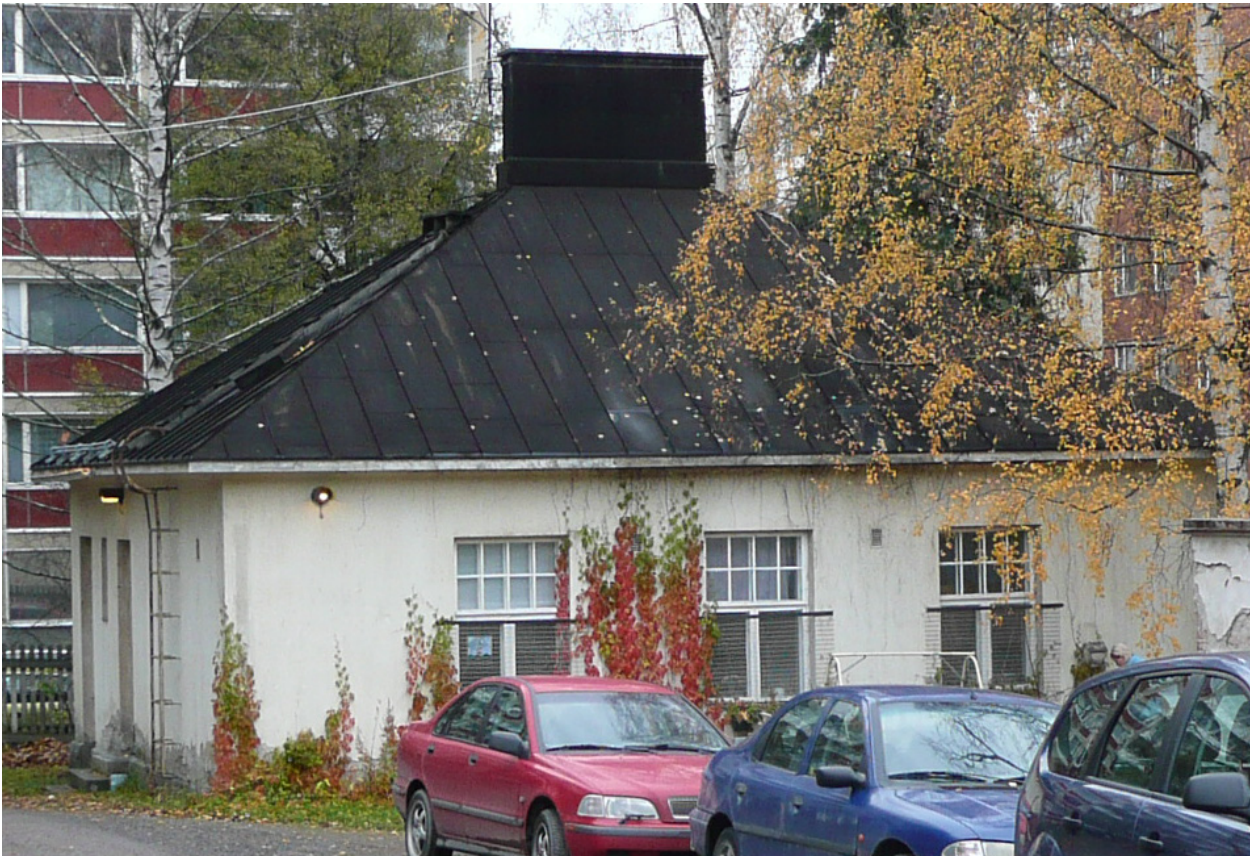
Kärystaunan eteläjulkisivu. Sauna rakennettiin samassa jugend-rakennusvaiheessa kuin tuliokko-osastokin. 1950-luvun peruskorjauksessa julkisivujen koristeosia karsittiin, mutta rakennuksen alkuperäinen hahmo ja julkisivusommittelu ovat säilyneet.

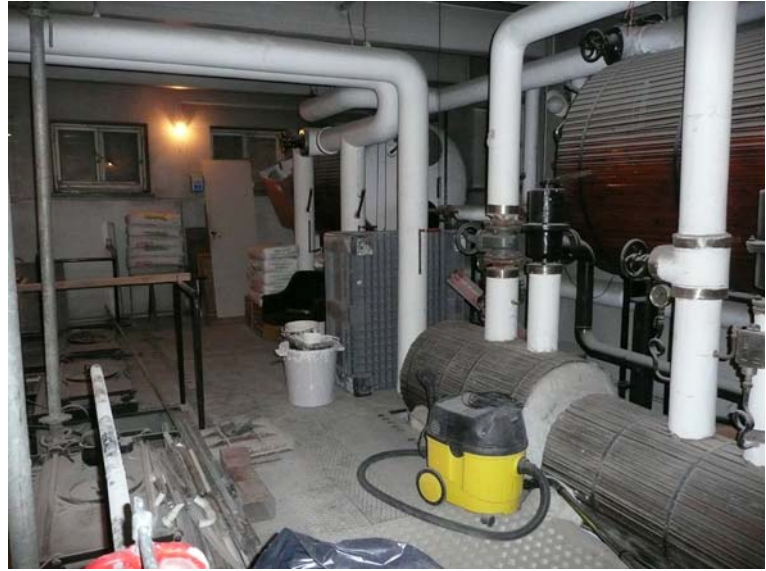
Rakennuksen pohjoisosassa sijaitseva entinen kattilahuone. Osa kattilahuoneen laitteista on purettu.
