PYYNIKIN SAIRAALA ENTINEN KULKUTAUTISAIRAALA

Pyhäjärvenkatu 7
Kaakinmaa, Tampere

RAKENNUS- JA LVI-TEKNIIKAN KUNTOARVIO

Tampereella 31.12.2015

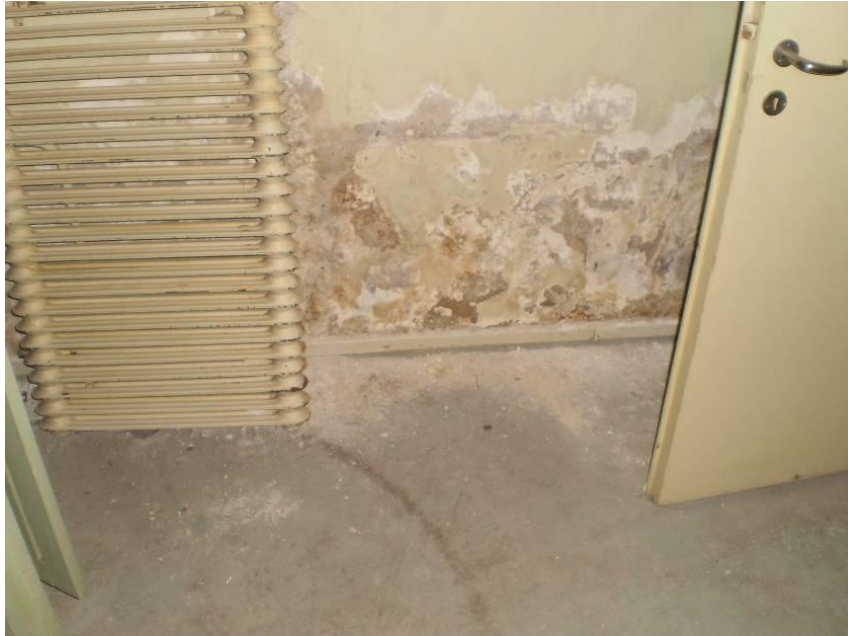
- Kellarikerroksen sisäpintojen rappauksissa on kosteuden aiheuttamia rapautumia.
- Rakennuksen perustus- ja runkorakenteissa ei havaittu vaurioita, jotka viittaisivat perustusten liikkumiseen.

Kuva 1. Kellarin seinässä on kosteusvaurioita.

- Perusmuurin ulkopintaan on tehtävä vedeneristys.
- Perusmuurin sisäpuolen rappauspintojen kosteusvauriot on korjattava uusimalla vaurioituneet rappaukset.

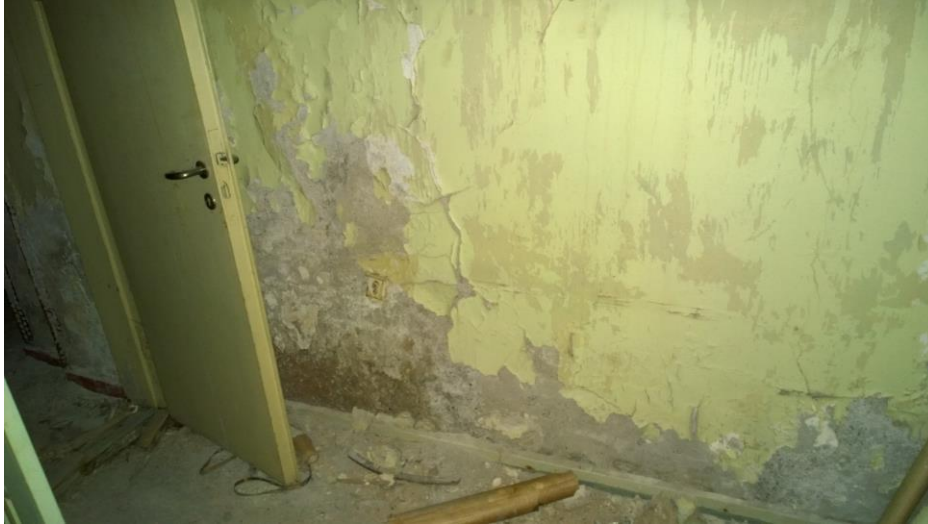
Kuva 3. Lämpöjohtokanavan vastaisen muurin alaosassa on kosteusvaurioita.

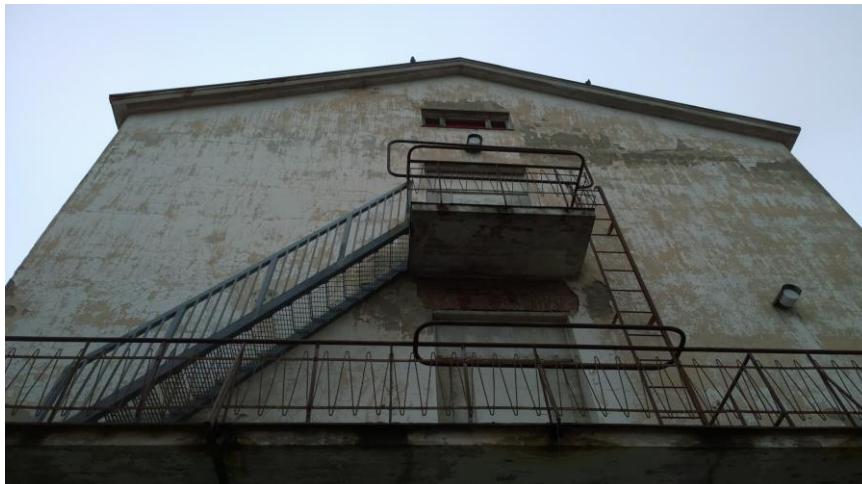
- Rappaus on monin paikoin irronnut, varsinkin räystään alapuolisilta osilta.

Kuva 7. Rappauspintojen rapautumista rakennuksen pohjoispäädyssä.

- Rappauspinnat on uusittava.

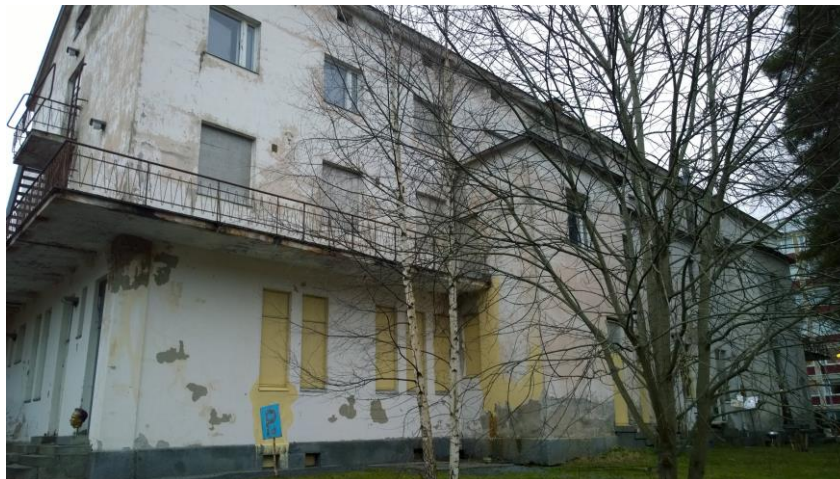
Kuva 8. Rakennuksen itäpuolen julkisivu.

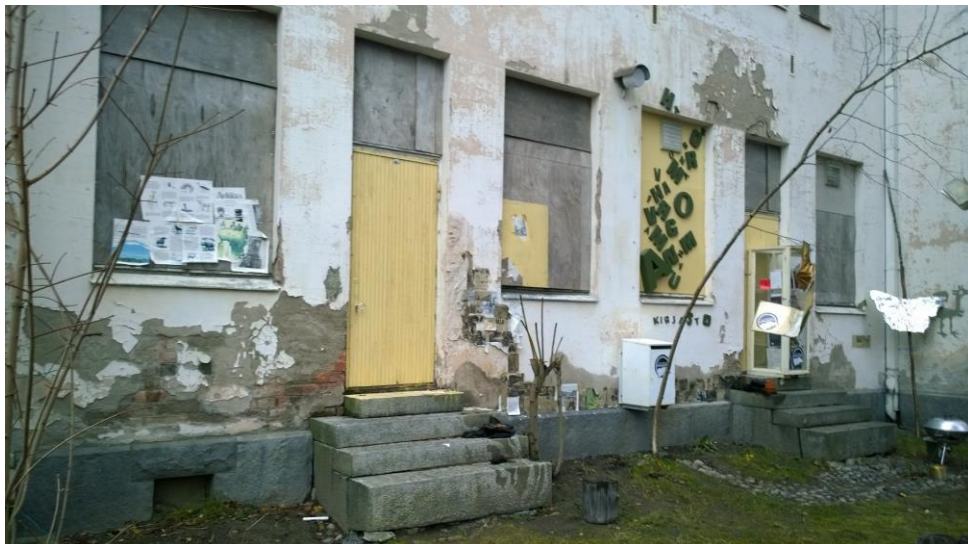
- Ikkunoiden yleiskunto on huono varsinkin ulkopuitteiden osalla.
- Ikkunoiden puuosat ja kittaukset ovat ulkopuitteen osalta monin paikoin vaurioituneet ja halkeilleet.
- Ikkunoiden vesipeltien maalaus hilseilee monin paikoin. Vesipeltien liittymä ikkunaan ei ole tiivis.
- Vesipeltien kallistus on 2. ja 3. kerroksen osalla vähäinen ja paikoin sisäänpäin.
- Ikkunat eivät täytä nykymääräysten mukaisia lämmöneristävyysvaatimuksia.

Kuva 9. Ikkunat on levytetty umpeen.

- Ikkunat on uusittava.

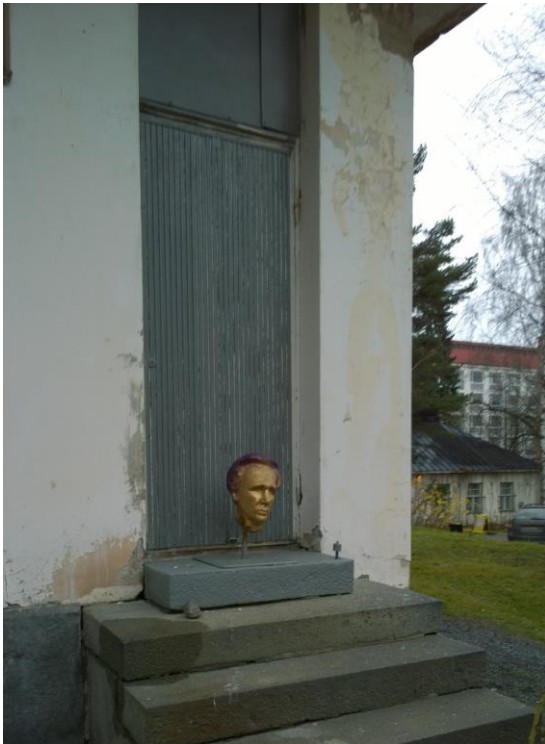
- Ovien maalipinta hilseilee monin paikoin.
- Ovien lämmöneristävyys ei täytä nykymääräyksiä.

Kuva 10. Tyypillinen ulko-ovi.

- Ovet on uusittava nykyiset lämmöneristysvaatimukset täyttävillä ovilla.

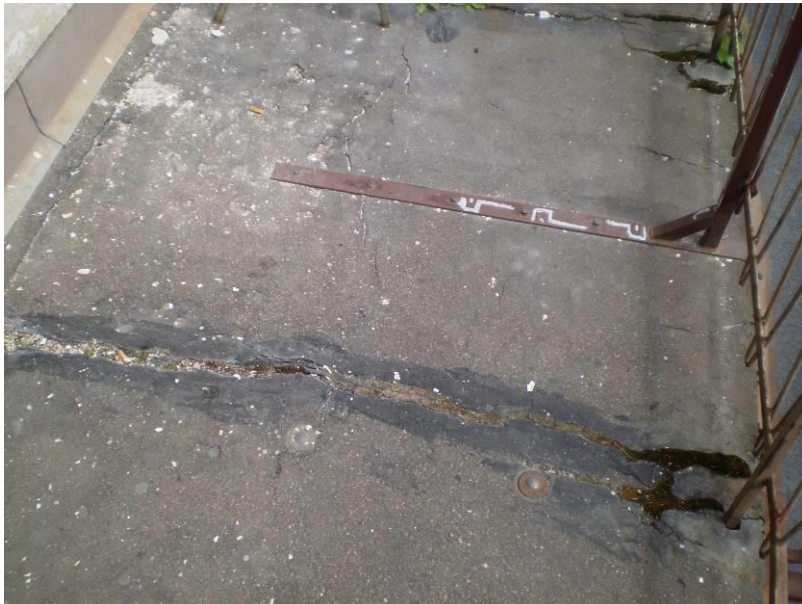
- Betonirakenteissa on runsaasti pakkasrapautumaa.
- Kaiteissa on runsaasti teräskorroosiota.
- Valuasfaltissa on runsaasti halkeamia .
- Laatan alapinnoissa on runsaasti kalkkihärmää, joka on merkki läpi-suotautuvasta kosteudesta -> laatan vedeneristys ei toimi.
- Kaiteiden kiinnitys laattaan on heikentynyt betonin rapautumisen takia. Kaiteiden suojakorkeus on liian matala.
- Pohjoispäädyssä olevissa terassia kannattavissa betonipilareissa on voimakasta teräskorroosiota, joka on lohkaissut betonipinnan.

Kuva 11. Terassien kaiteiden kiinnitys laattaan on heikentynyt. Yläpinnan valuasfaltissa on vuotavia halkeamia (kuva vuodelta 2009).

- Parvekelaatat ja kaiteet on uusittava.
- Uudet kaiteet tehdään siten, että ne täyttävät nykymääräykset suojakorkeuden suhteen.

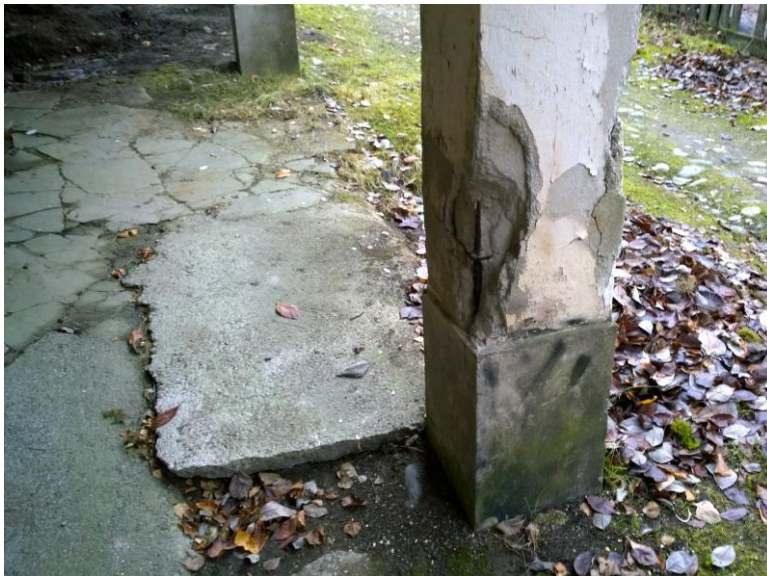
Kuva 13. Pohjoispäädyn pilareissa on voimakasta teräskorroosiota ja rapautumaa.

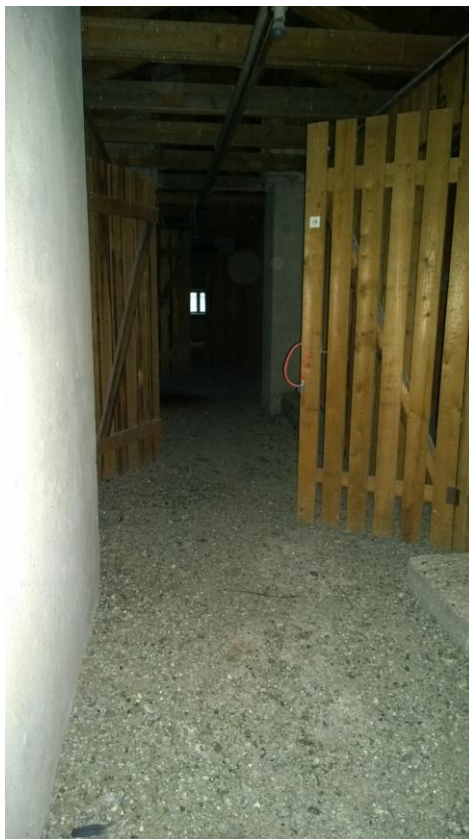
Kuva 14. Ullakon lattialla on runsaasti lintujen ulostetta.

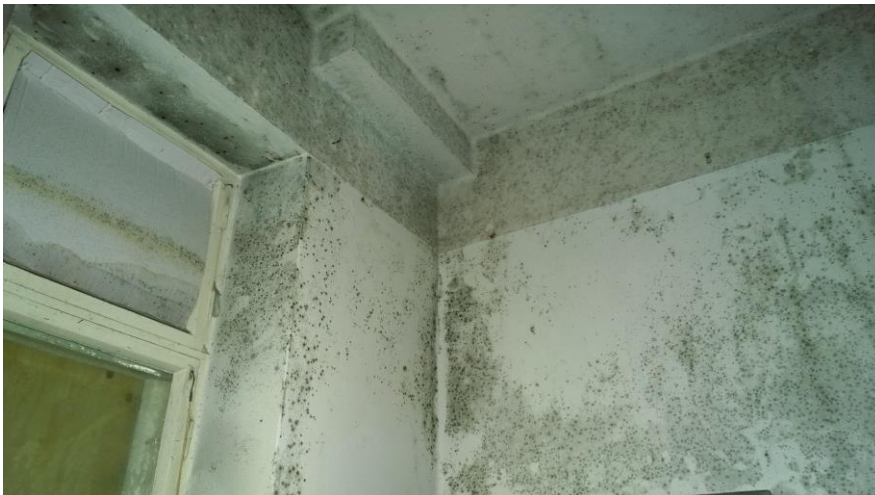
Kuva 18. Homehtuneita pintoja 1. kerroksen pohjoispään huoneissa.

- Seinäpinnat on uusintamaalattava ja homehtuneiden tilojen rappaukset/tasoitteet uusittava
- Kosteiden tilojen seiniin on tehtävä nykymääräysten mukainen vedeneristys.

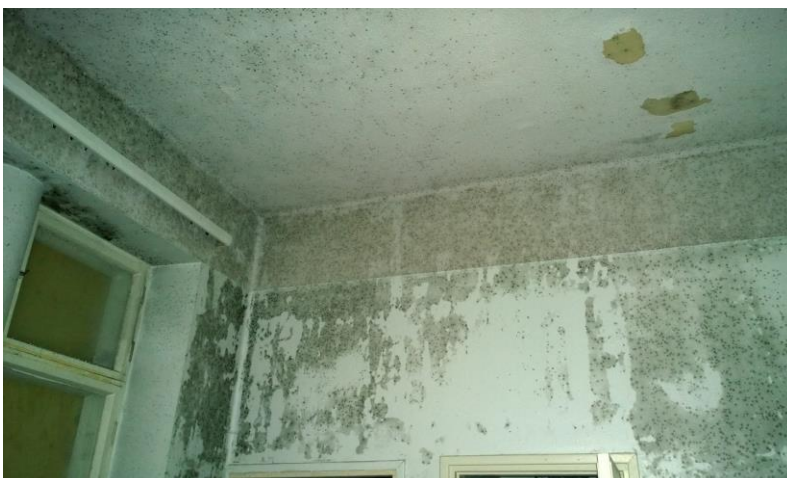
Kuva 20. Seinät ja kattopinnat ovat kostuneet ja homehtuneet puutteellisen ilmanvaihdon takia.

- Kattopinnat on uusintamaalattava ja vaurioituneet rappaukset/tasoitteet on uusittava.

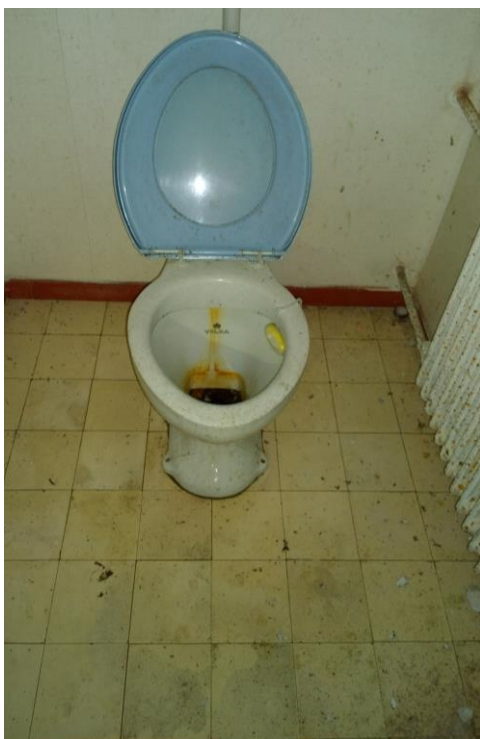
Kuva 23. WC:n lattian laatoitus.

- Lattianpäällysteet on uusittava.
- Kosteiden tilojen lattioihin on tehtävä nykymääräysten mukainen vedeneristys.

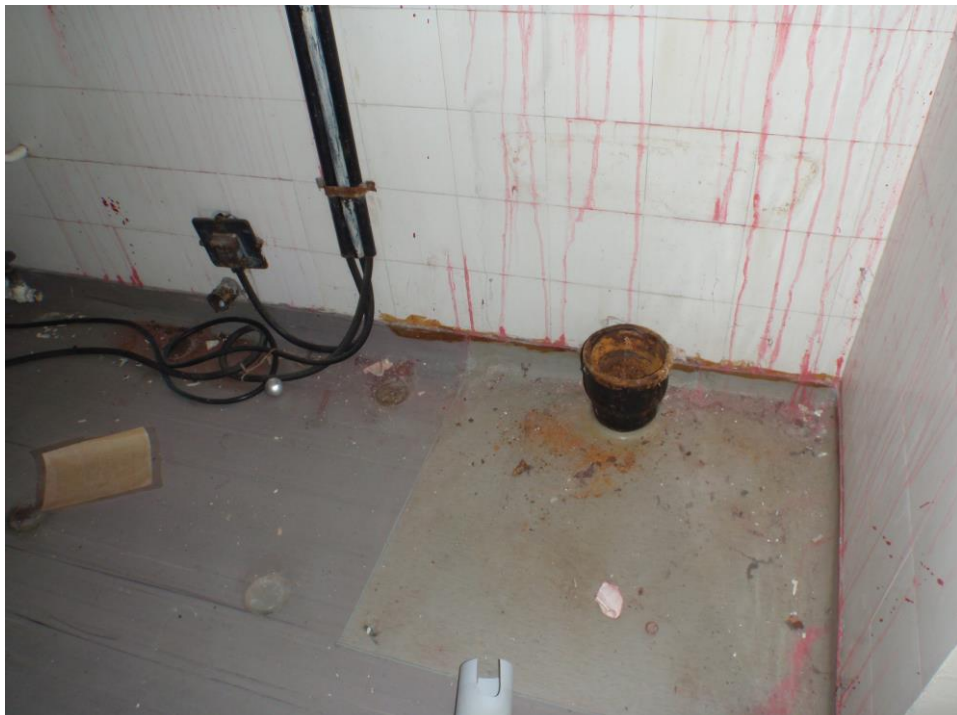
- Rakennuksen ulkopuolinen viemäri on tukossa ja rikki sekä toden näköisesti vuotaa maastoon. Arvio perustuu huoltomieheltä saatuihin tietoihin. Kesäisin kun tiloissa toimii marjojen puristamo ja vettä käytetään runsaammin niin vesi nouse kattilahuoneen tiloissa lattialle.
- Sisäpuoliset viemäri kulkee maassa ja rakenteissa, eikä niitä pääse silmä määräisesti tarkastelemaan. Viemäri on asennettu vuonna 1952 ja ovat elinkaarensa lopussa. Kokemuspärisesti voi todeta, että viemärit ovat täynnä ruostehilsettä ja likaa. Mahdollisesti myös vuotoja pohjaviemäriissä.

Kuva 24. Vanhan keittiön viemäriputki.

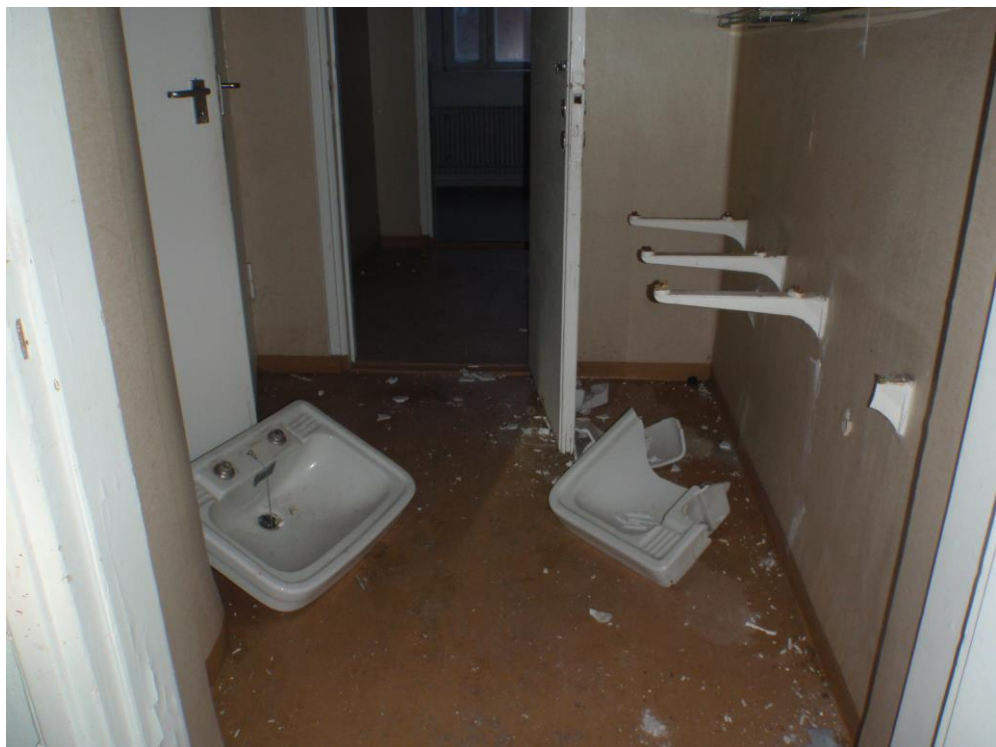
Kuva 28. Huoneiden pesualtaat.

- Kaikki vesijohdot ja kalusteet on uusittava.

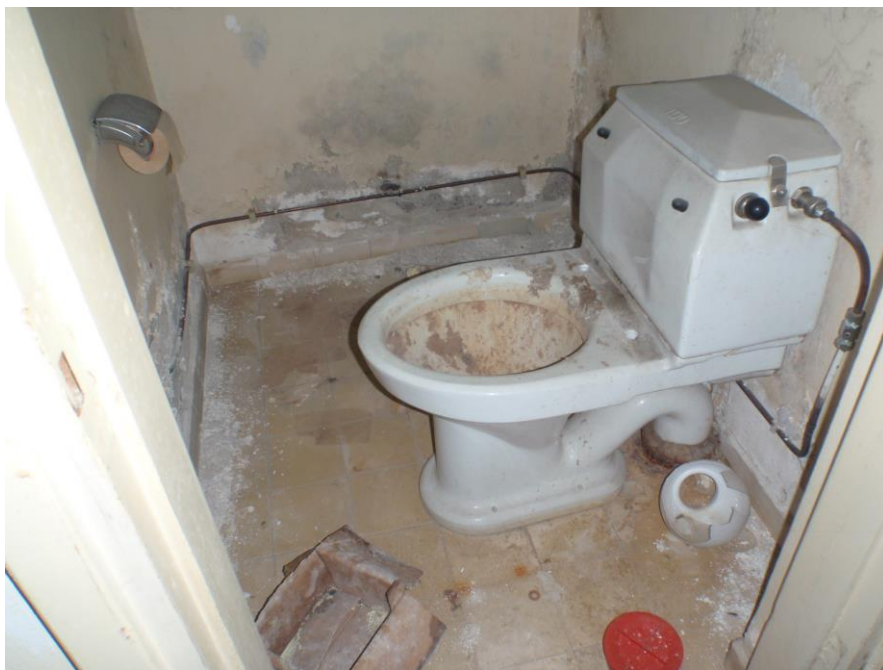
Kuva 30. Vanha alahuuhtelusäiliöllä varustettu WC

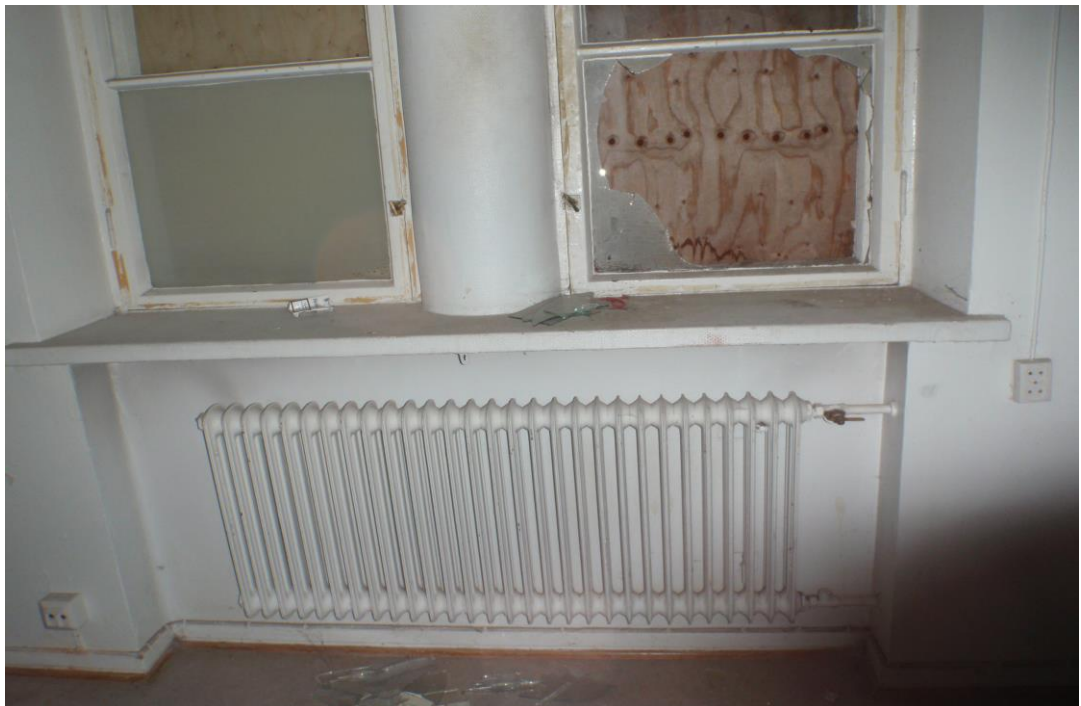
Kuva 31. Valurautainen patteri ja vanha patteriventtiili

- Putket, patterit ja putkistovarusteet on uusittava.

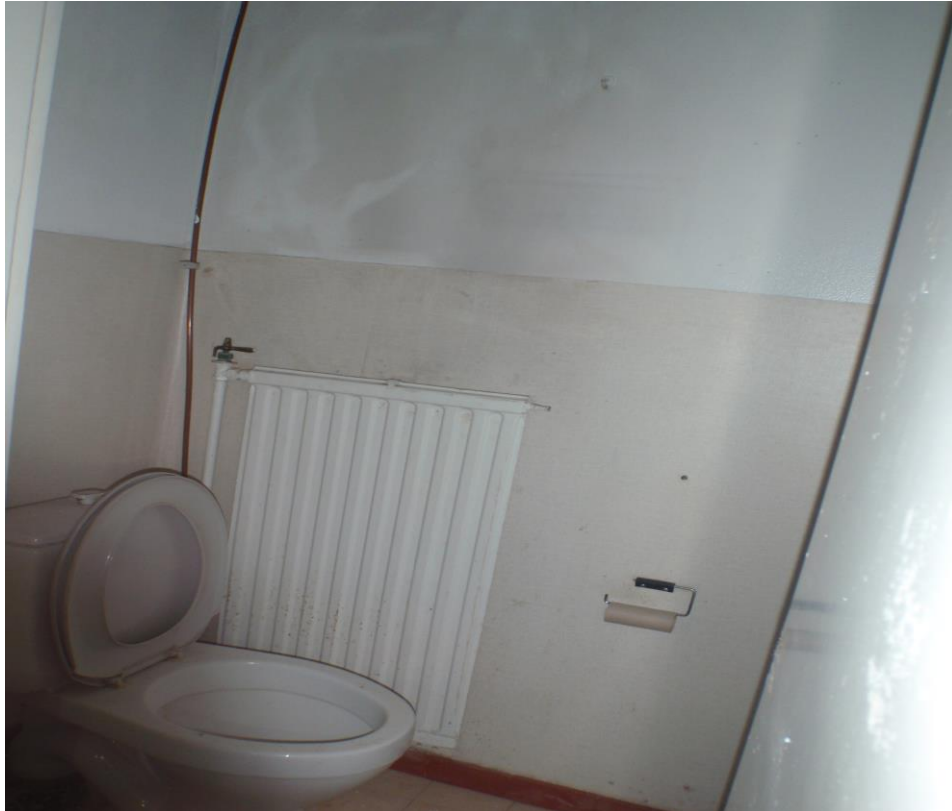
Kuva 32. Levypatteri ja vanha patteriventtiili

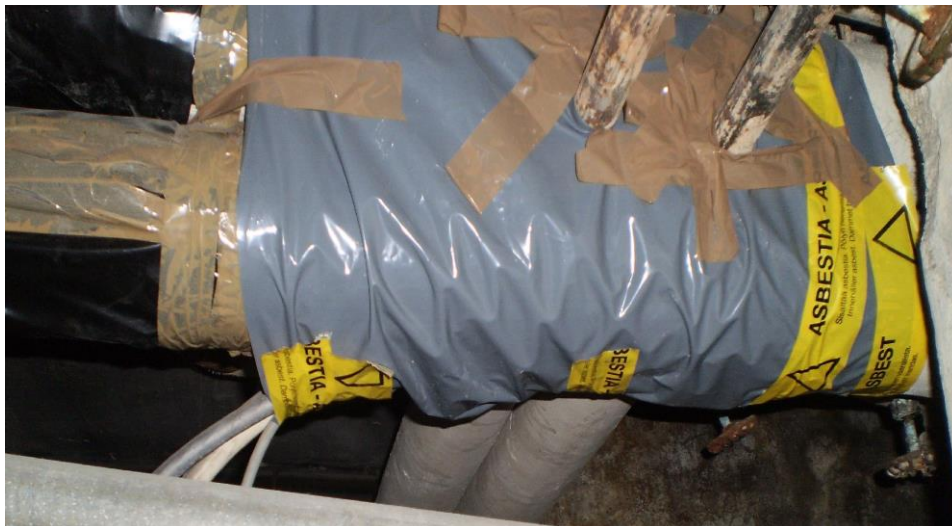
Kuva 33. Lämpöjohtot kanaalissa.

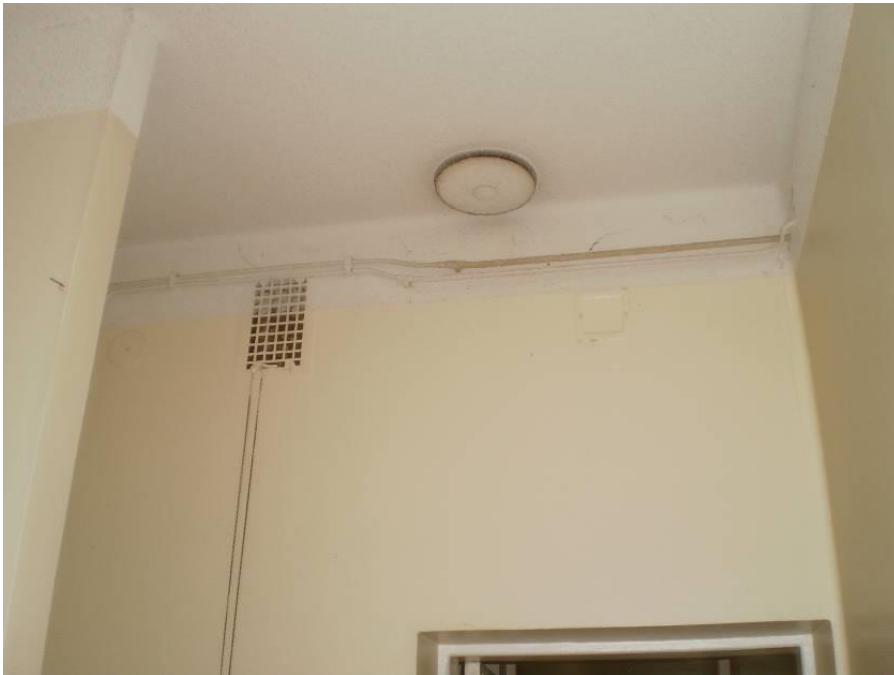
Kuva 34. Painovoimaisen ilmanvaihdon tulo- ja poistoventtiili.

- Kiinteistöön on tehtävä koneellinen tulo- ja poistoilmanvaihtojärjestelmä, joka on varustettu lämmöntalteenotolla.

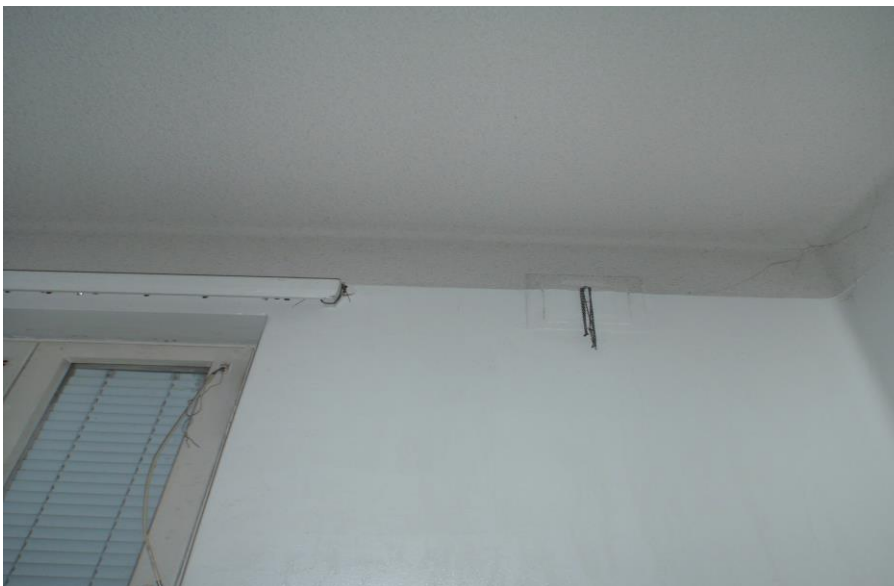
Kuva 35. Painovoimaisen ilmanvaihdon tuloilmaräppänä.
