# ENTISEN KULKUTAUTISAIRAALAN KÄRYSAUNA, LÄMPÖKESKUS JA MEHUASEMA

Pyhäjärvenkatu 7, Tampere

KUNTOARVIO  
RAKENNUSTEKNIikka  
LVI-TEKNIikka  
21.6.2016

**RAKENNUS- JA LVI-TEKNIIKAN KUNTOARVIO**

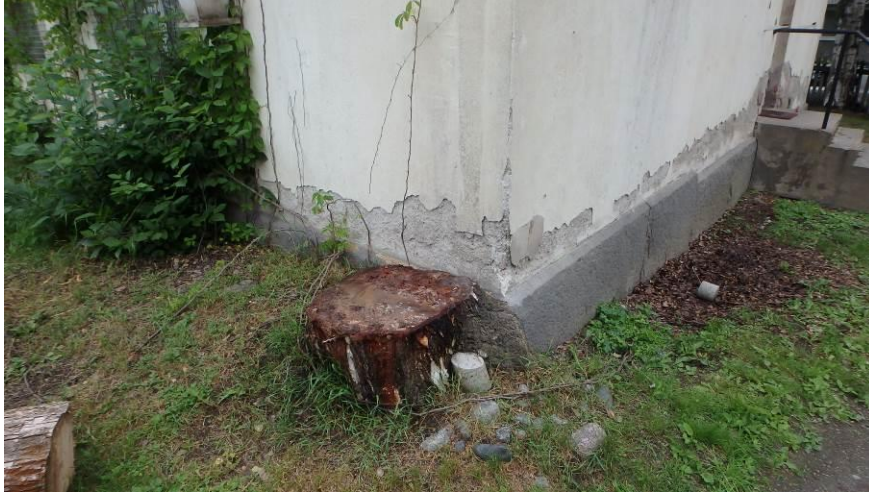
- Rakennusten sokkeleiden graniittipinnoissa ei havaittu vaurioita. Sitä vastoin sokkelin yläpuolisessa rappauksessa on monin paikoin vaurioita. Tähän saattaa on syynä kapillaarinen kosteuden nousu perusmuurin osalla.
- Kellarikerroksen sisäpintojen rappauksissa on kosteuden aiheuttamia rapautumia.
- Rakennusten perustus- ja runkorakenteissa ei havaittu vaurioita, jotka viittaisivat perustusten liikkumiseen.

*Kuva 2. Kärysaunan sokkeli.*

- Kärysaunan sokkelin mahdollisen kapillaarisen vedennousun estämiseksi on tehtävä kuntotutkimus.
- Lämpökeskuksen maanvastaisen perusmuurin ulkopintaan on tehtävä vedeneristys. Perusmuurin sisäpuolen rappauspintojen kosteusvauriot on korjattava uusimalla vaurioituneet rappaukset.
- Kylmän varaston sokkelin ja julkisivun alaosan puuverhousten korjaaminen edellyttää maanpinnan tason alentamista varsinkin rakennuksen länsipäädyssä.

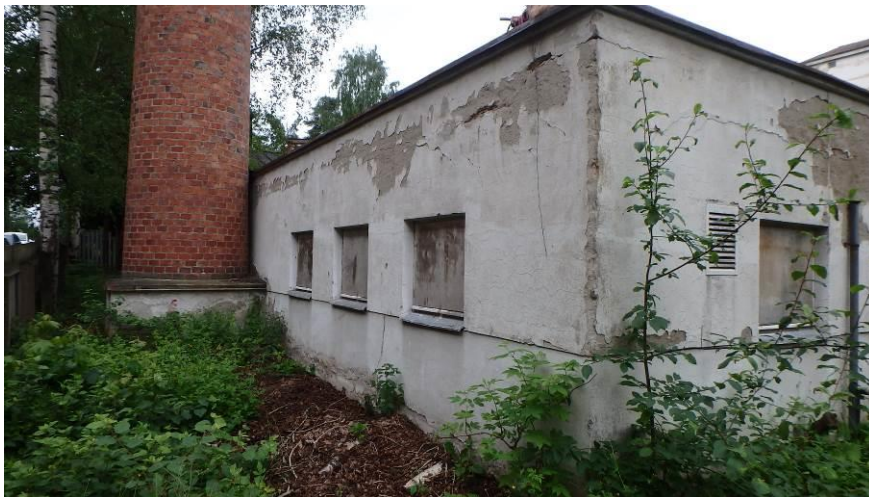
*Kuva 3. Lämpövoimalan osalla on betoninen perusmuuri.*

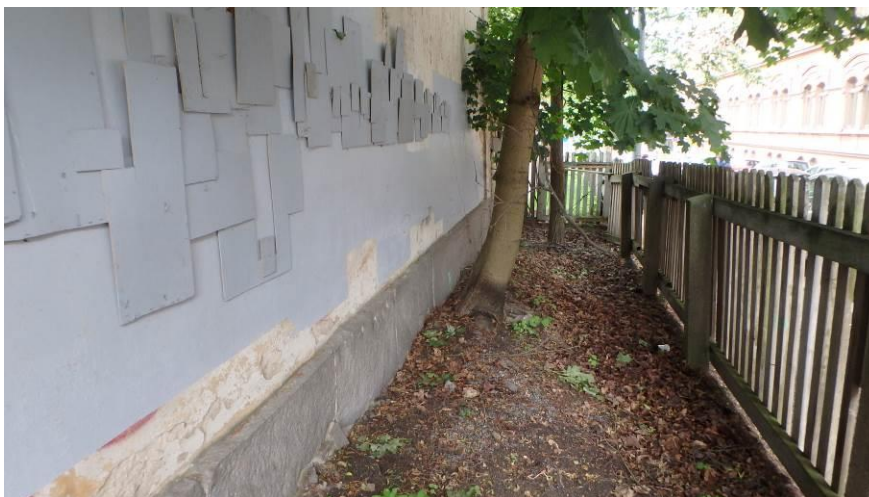
*Kuva 4. Mehuaseman itäpäädyn graniittisokkeli.*

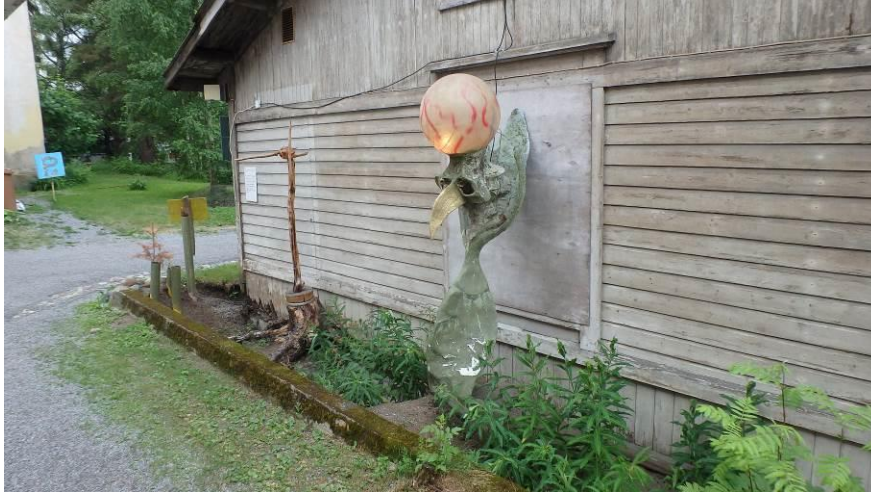
*Kuva 5. Kylmän varaston sokkeli ja puuverhottu julkisivu ovat jääneet osin ympärystäytön alapuolelle.*

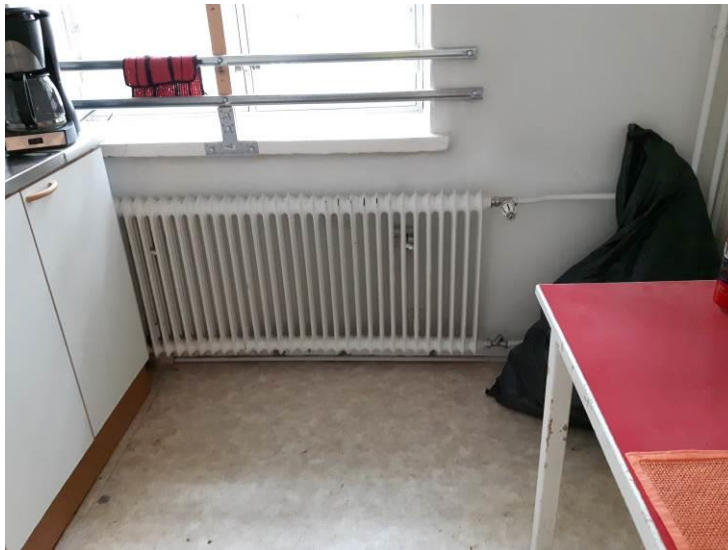
*Kuva 6. Kärysaunan lattiassa on muovimatto.*

- Käryaseman lattian kosteuspitoisuus on selvitettävä kosteusmittauksilla.
- Lämpökeskuksen ja mehuaseman lattiarakenteen kosteusteknisestä toiminnasta on tehtävä kuntotutkimus.
- Rakennusten perusparannus edellyttää alapohjarakenteiden uusimista nyky määräysten mukaisella rakenteella.

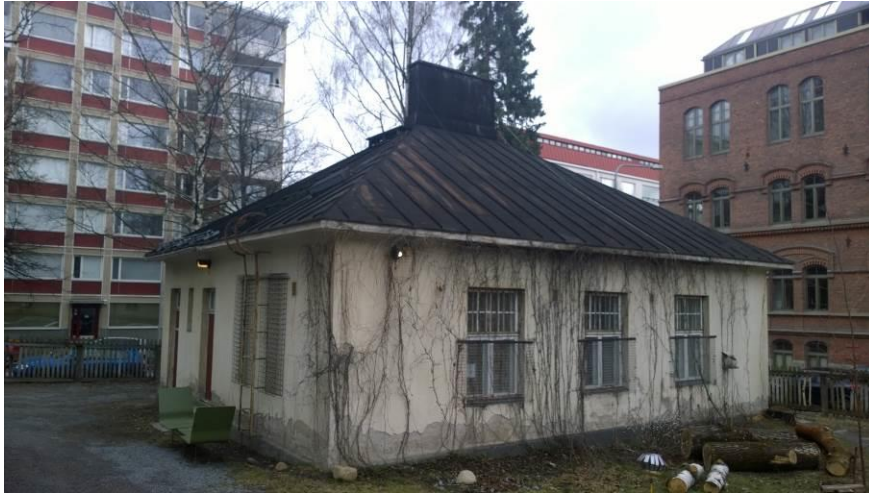
- Rappaus on monin paikoin irronnut, varsinkin räystäään alapuolisilta osilta.

*Kuva 10. Kärysaunan julkisivujen alaosassa on vaurioita rappauspinnassa.*

- Kärysaunan rappauspinnat on korjattavissa paikkausrappauksella (tarkistettava kuntotutkimuksella).
- Lämpökeskuksen ja mehuaseman rappaukset on uusittava. Kylmän varaston puuverhoukset on uusittava.

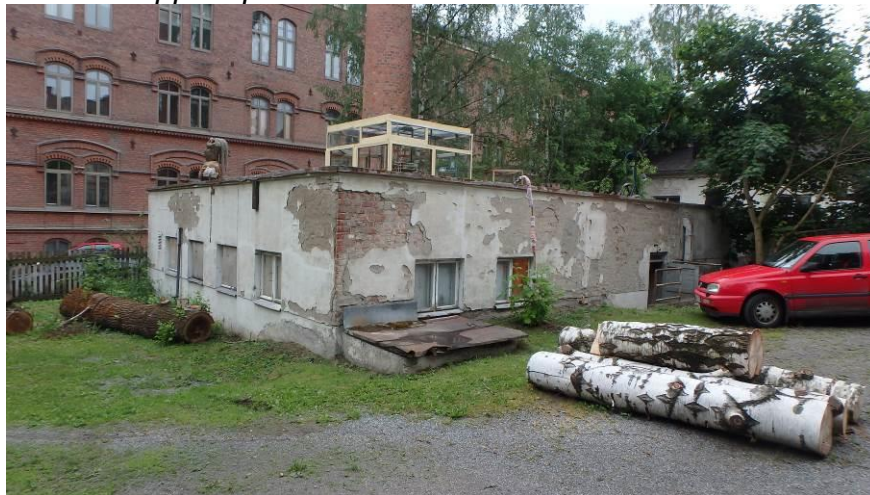
*Kuva 11. Lämpökeskuksen rappaukset ovat pahoin rapautuneet.*

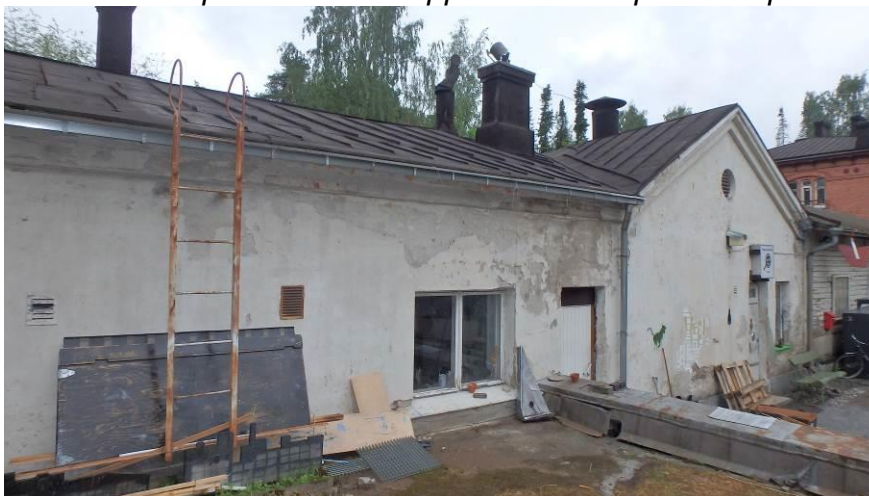
*Kuva 12. Mehuaseman rappauksissa on kosteuden aiheuttamia vaurioita.*

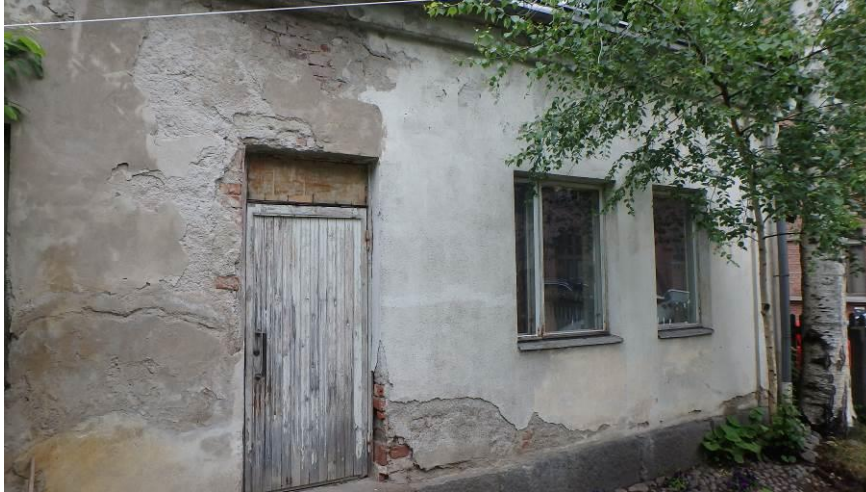
*Kuva 13. Mehuaseman etelän puolen rappauspintojen vaurioita.*

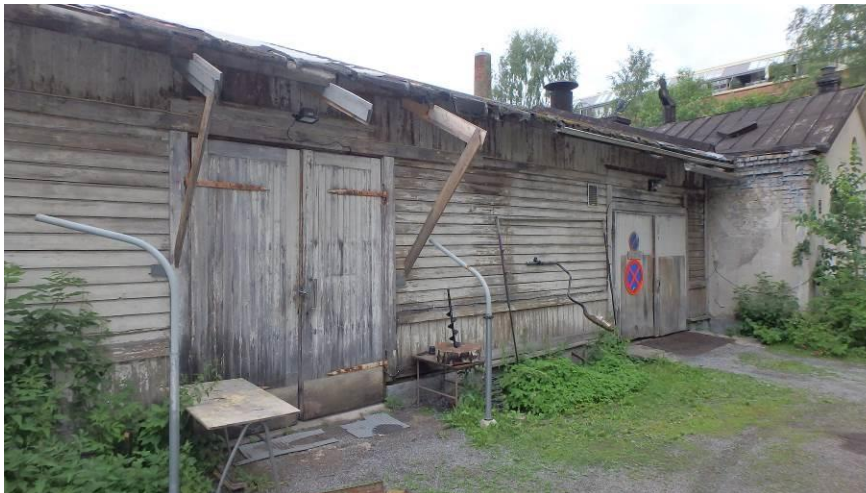
*Kuva 14. Kylmän varaston puuverhouksen maalipinnat ovat kuluneet.*

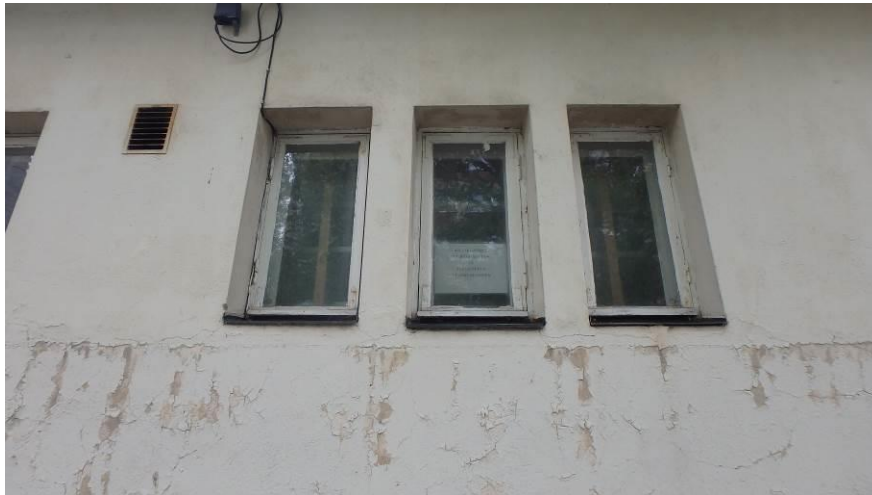
- Ikkunoiden yleiskunto on huono varsinkin ulkopuitteiden osalla.
- Ikkunoiden puuosat ja kittaukset ovat ulkopuitteen osalta monin paikoin vaurioituneet ja halkeilleet.
- Ikkunoiden vesipeltien sinkitys on vaurioitunut. Vesipeltien liittymä ikkunaan ei ole tiivis.

*Kuva 15. Kärysaunan ikkunoita.*

- Ikkunat on uusittava.

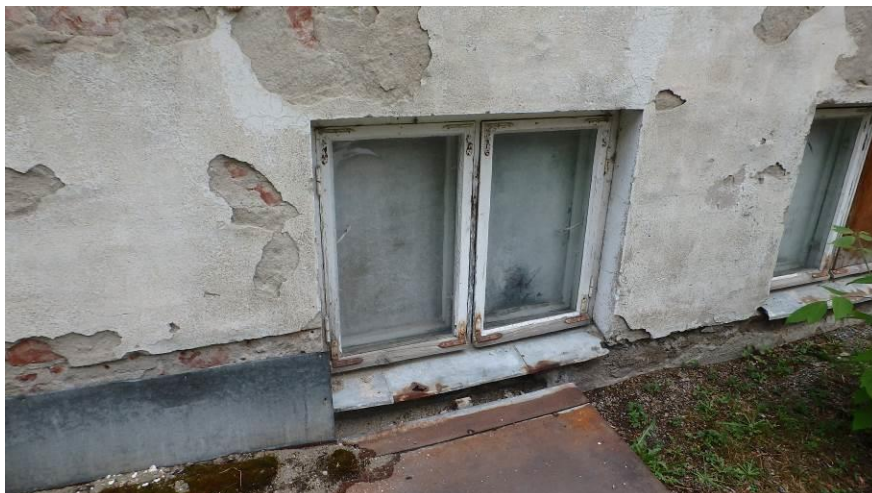
*Kuva 16. Lämpökeskuksen ikkunoita.*

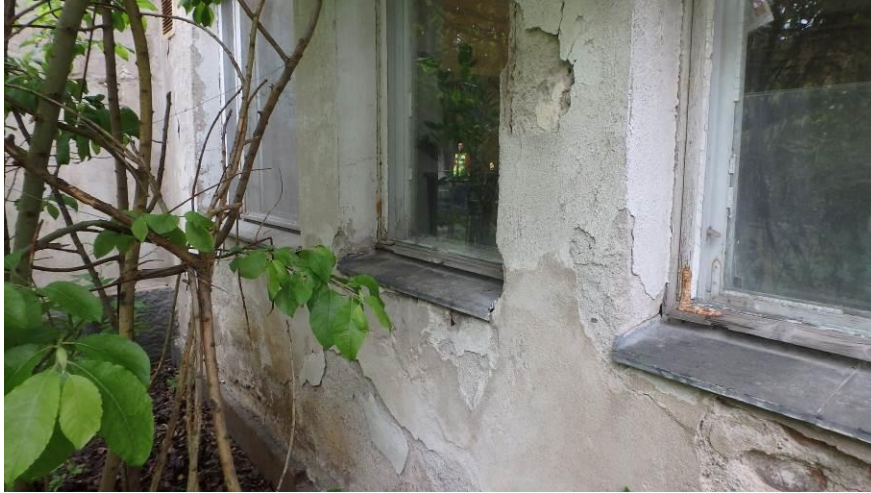
*Kuva 17. Mehuaseman ikkunoita.*

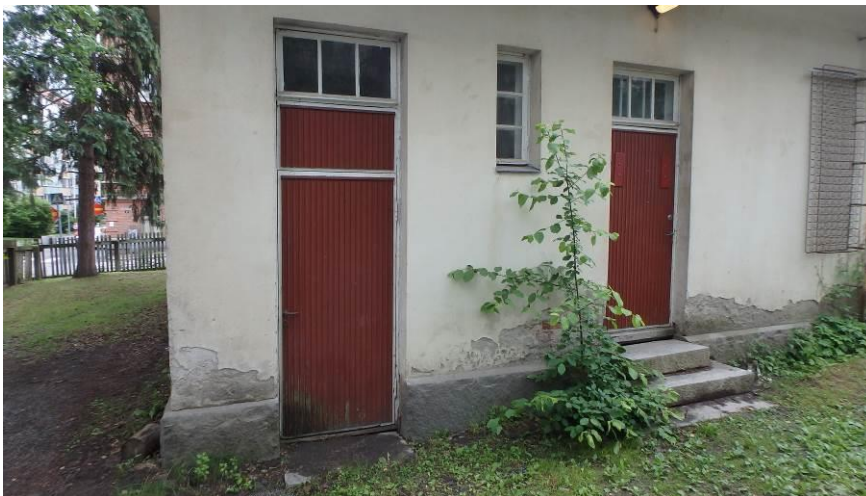
- Ovien maalipinta hilseilee monin paikoin.
- Ovien lämmöneristävyyys ei täytä nykymääräyksiä.

*Kuva 18. Kärysaunan ulko-ovia.*

- Ovet on uusittava.

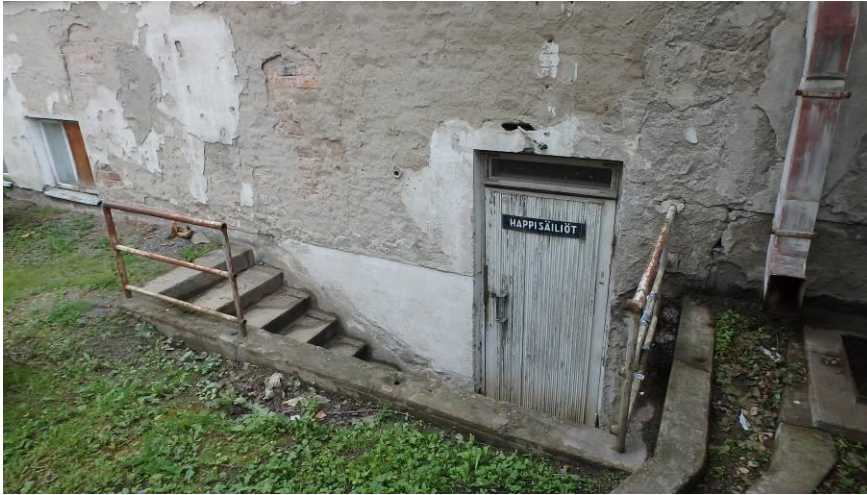
*Kuva 19. Lämpökeskuksen ulko-ovi.*

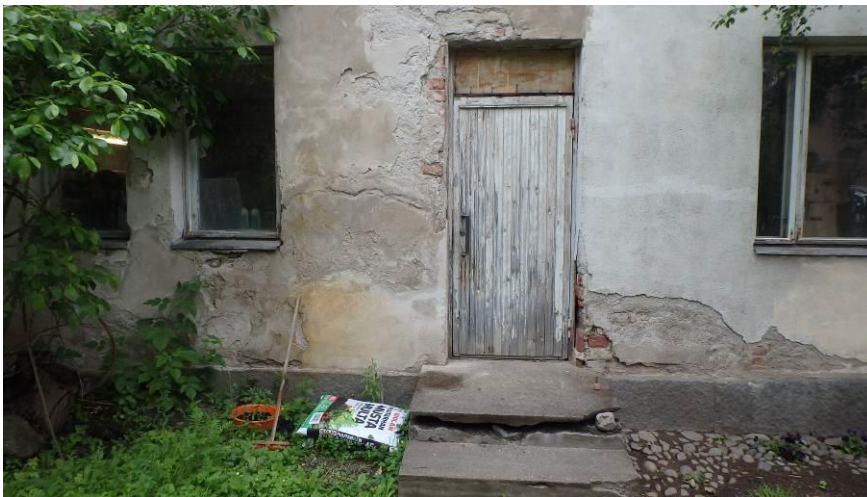
*Kuva 20. Mehuaseman etelän puolen ulko-ovi.*

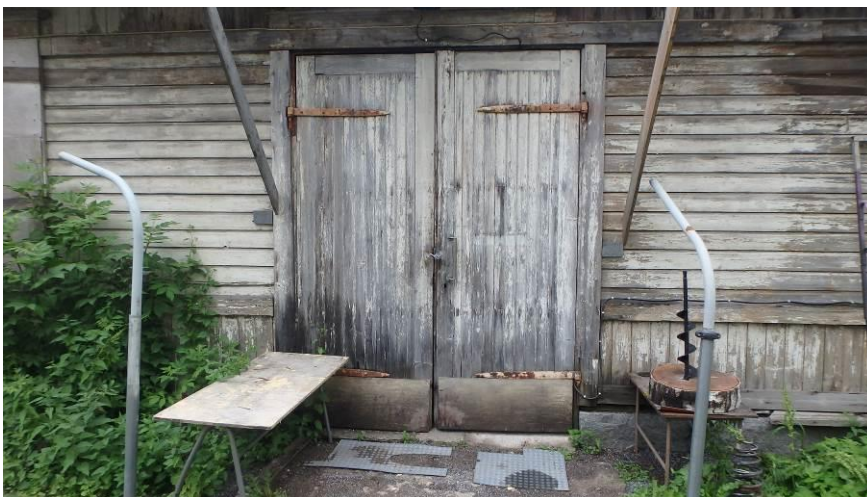
*Kuva 21. Kylmän varaston ulko-ovi.*

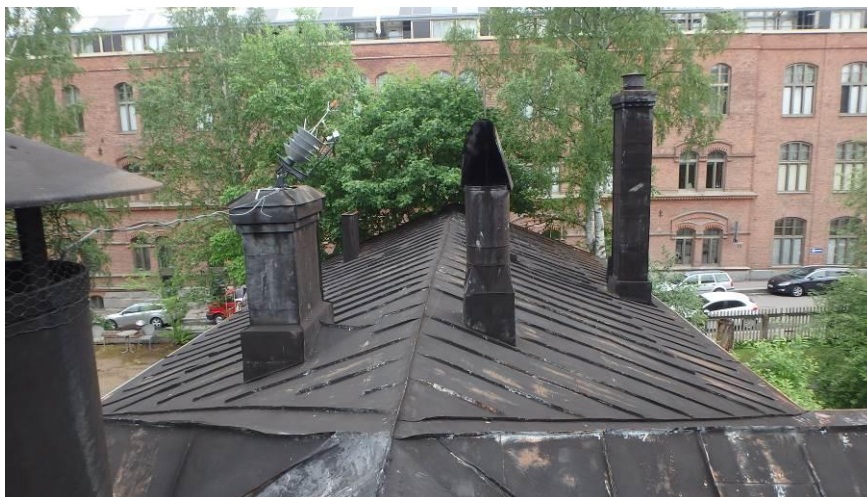
*Kuva 24. Mehuaseman konesaumattu peltikatto.*

- Mehuaseman ja lämpökeskuksen vesikatot on uusittava.
- Kärysaunan vesikatto uusimisen tarve on arvioitava rakennuksen tulevan käyttötarkoituksen mukaan (tehtävä kuntotukimus).

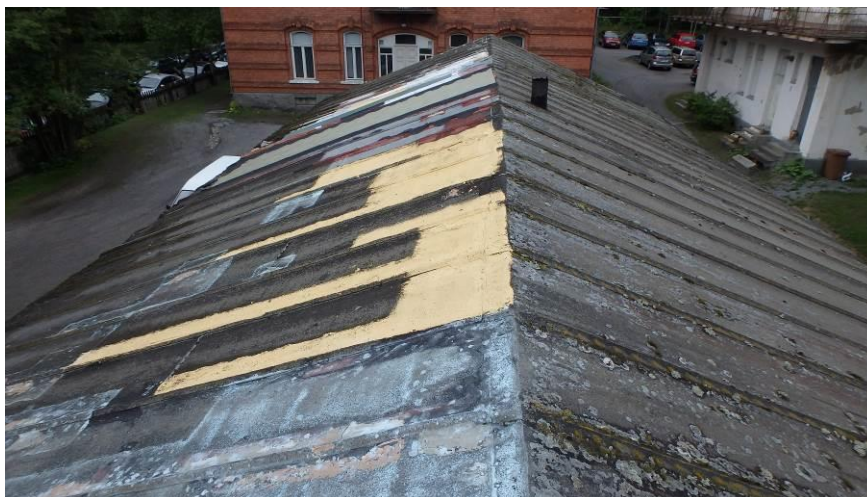
*Kuva 25. Mehuaseman kattuhuovalla katettu katto.*

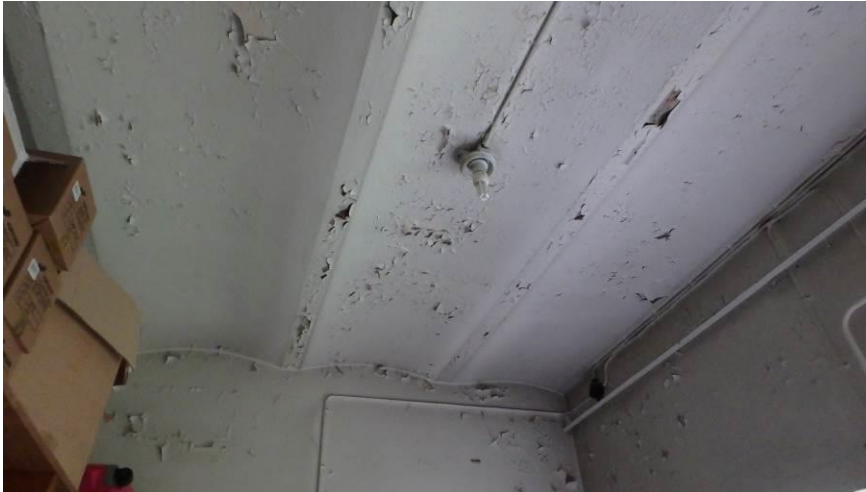
*Kuva 31. Mehuaseman sisäkaton maali hilseilee.*

- Kattopinnot on uusintamaalattava ja vaurioituneet rappaukset/tasoitteet on uusittava.

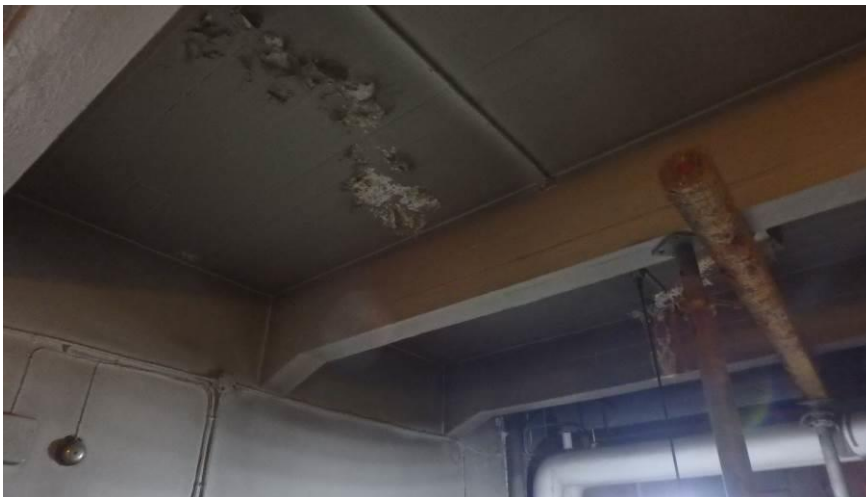
*Kuva 32. Lämpökeskuksen kattopinnan maali hilseilee vesivuodon takia.*

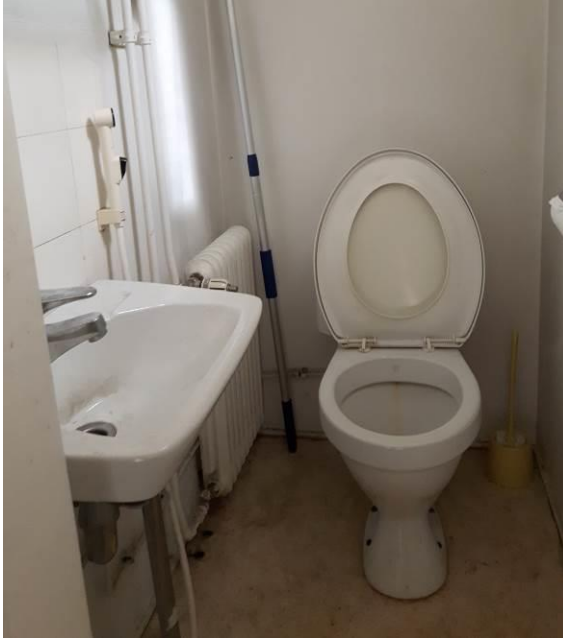
Kuva 38. Kärysaunan vesikalusteet (80-luvulta) ja lämpöpatteri (50-luvulta).

- Kaikki vesijohdot ja kalusteet on uusittava.
- Lämmönjakohuoneen varusteet ja putket on uusittava.

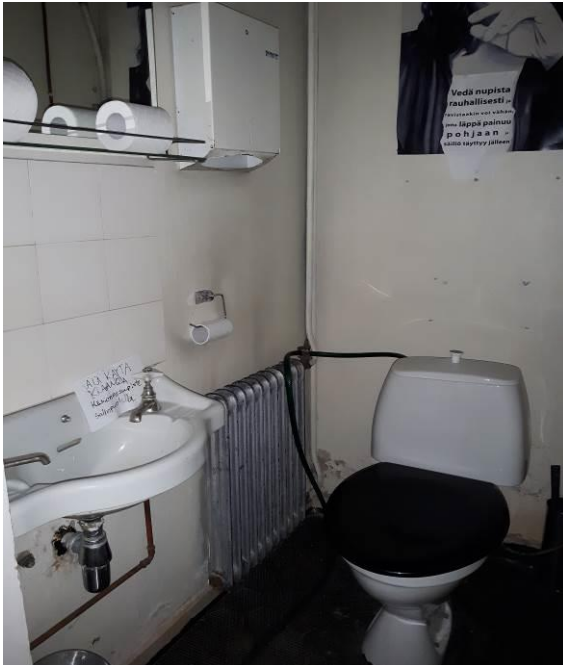
Kuva 39. Mehuaseman vesikalusteet ja lämpöpatteri(50 luvulta).

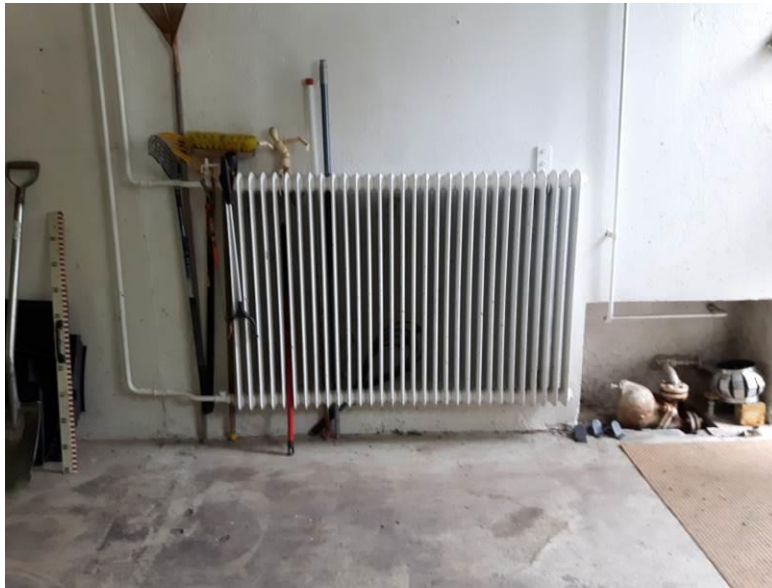
*Kuva 40. Valurautainen patteri ja vanha patteriventtiili*

- Lämmönjakohuoneen putket, siirtimet ja varusteet on uusittava.
- Kärysaunan ja mehuaseman lämpöjohtoputket on asennettu 50-luvulla, joten ne ovat elinkaarensa lopussa ja ne on uusittava.
- Lämpöpatterit ovat pääosin alkuperäisiä (50- luvulta) ja elinkaarensa lopussa. Kaikki patterit on uusittava.
- Putkikanaali on uusittava nykyaikaiseksi muoviputkielementtikanaavaksi.
