SISÄILMA- JA KOSTEUSTEKNISET TUTKIMUKSET SEKÄ RAKENTEELLISET JA TALOTEKNISET TUTKIMUKSET

TUTKIMUSSELOSTUS
11.10.2018

Pelipuiston päiväkot
Teekkarinkatu 17
33720 Tampere

Työnumero 1019919

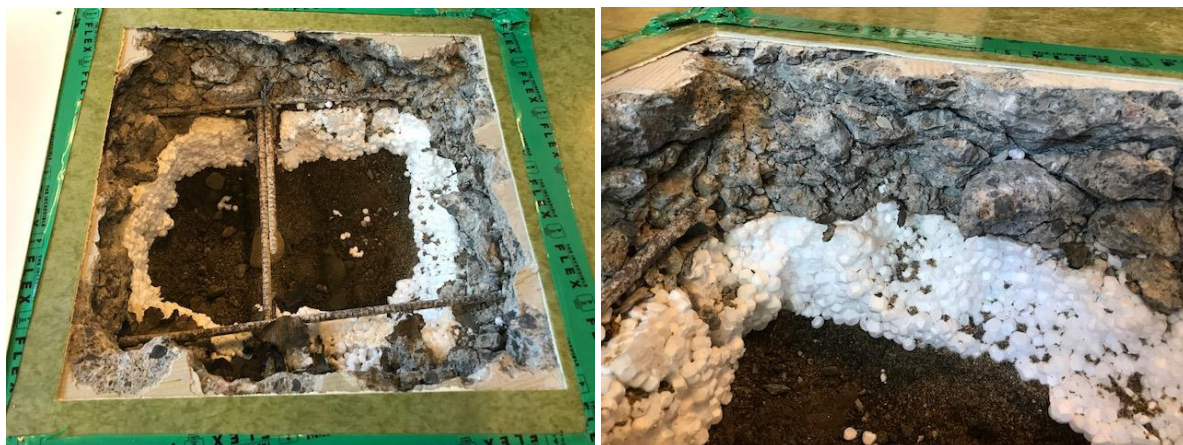
Kuvat 1 a ja b. Vasemmassa kuvassa yleiskuva rakenneavauksesta RA1 ja oikeassa kuvassa tarkempi kuva betonilaatan ja EPS:n rajapinnasta. Nähdään, että EPS on kiinni betonilaatassa, eli lämmöneriste ei ole betonilaatan alta painunut. Avauksesta havaittiin myös, että alustäyttö ei ole painunut EPS:n alta. Aistinvaraisesti alustätön havaittiin olevan melko kostea.

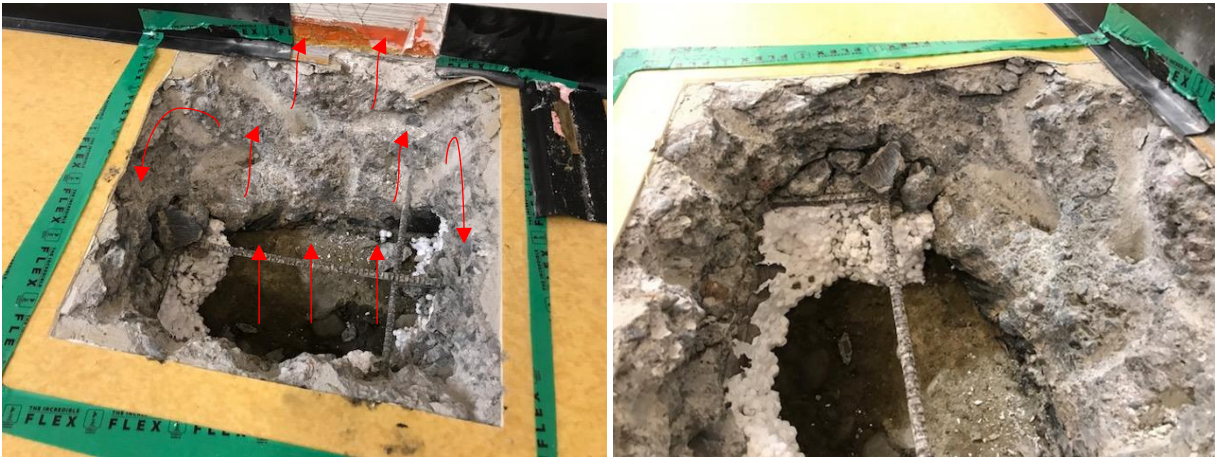
Kuvat 2 a ja b. Vasemmassa kuvassa yleiskuva rakenneavauksesta RA2, joka tehtiin kantavan betoniseinän viereen. Alapohjan betonilaatassa on aiemmissa tutkimuksissa todettu kosteutta kantavien väliseinien vierustoilla. Oikeassa kuvassa lähikuva betonilaatan, seinän alaosan betonivalun ja EPS rajapinnoista. Kuvista nähdään, että alapohjan betonilaatan ja väliseinän alaosan (lattiapinnan alapuolisen osan) betonivalu on yhtenäinen. Avauksesta havaittiin myös, että bitumisively on EPS:n tasolla, mutta ei sen yläpuolella. Bitumisively ei siis estä maakosteuden siirtymistä betonissa (havainnointi vasemmassa kuvassa punaisilla nuolilla). Aistinvaraisesti alustäytön havaittiin olevan melko kosteaa.

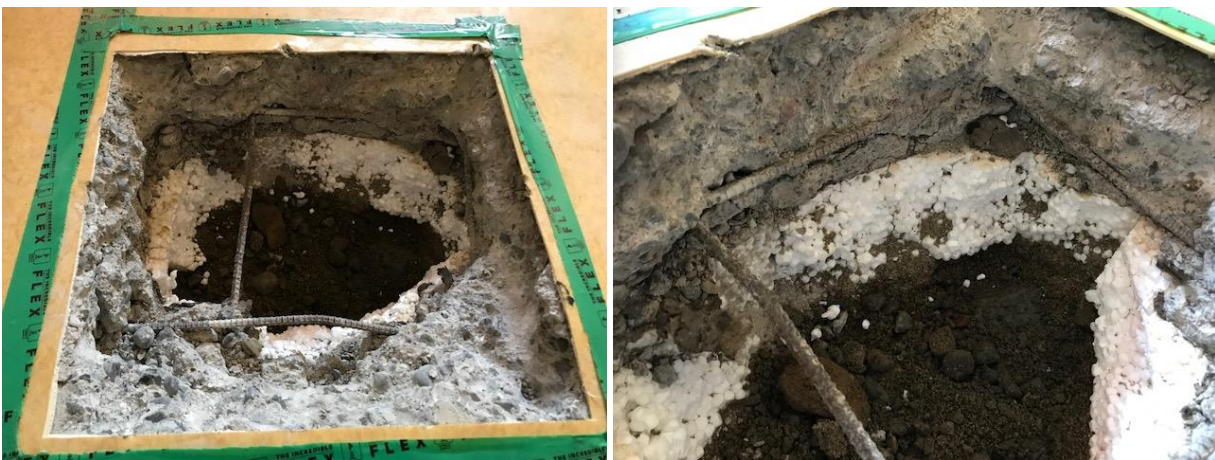
Kuvat 3a ja b. Vasemmassa kuvassa yleiskuva rakenneavauksesta RA3 ja oikeassa kuvassa lähikuva betonilaatan ja EPS rajapinnasta. Kuvista nähdään, että EPS on kiinni betonilaatassa. Avauksesta havaittiin myös, että pohjatäyttö ei ole painunut EPS:n alla. Aistinvaraisesti alustäytön havaittiin olevan melko kosteaa.

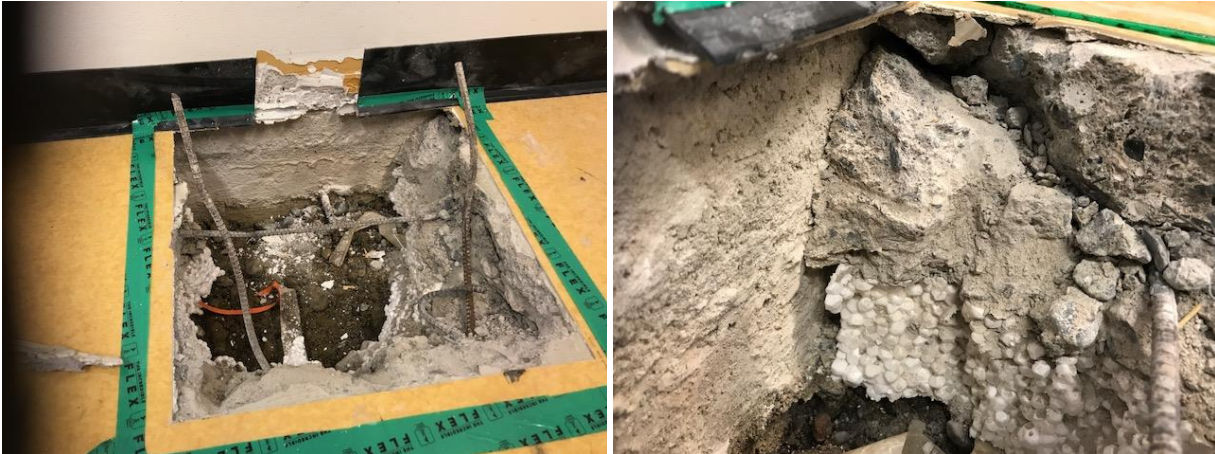
Kuvat 4a ja b. Vasemmassa kuvassa yleiskuva rakenneavauksesta RA4, joka tehtiin alapohjan ja ulkoseinän liittymäkohtaan. Oikeassa kuvassa lähikuva betonilaatan ja ulkoseinän sokkelin liittymästä. Rakennusavauksessa havaittiin betonilaatan olevan irti sokkelista. Sokkelin sisäpinnassa oli korkeita pintakosteusilmaisimen lukemia, mutta kosteus ei ole erityisesti siirtynyt em. sokkelin ja laatan välissä olevan raon takia betonilaattaan. Kuitenkin myös alapohjan EPS-eriste on hieman irti sokkelista, jolloin maapohjasta tuleva kosteusrasitus voi rasittaa aivan betonilaatan ulkoreunaa. Sokkelista kosteus on noussut jonkin verran myös lattiatason yläpuolelle seinärakenteeseen. Alapohjan avauksesta havaittiin myös, että pohjatäyttö ei ole painunut EPS:n alla. Pohjatäytön havaittiin myös olevan melko kosteaa tässä avauskohdassa.

Sekä väliseinän, että päädyn ulkoseinän rakenneavauksissa havaittiin myös seinien alaosassa silmämääräisesti kosteuden aiheuttamaa vauriota mm. muovisen jalkalistan takana, jossa oli havaittavissa kosteuden aiheuttamaa tasoitteen irtoilua.

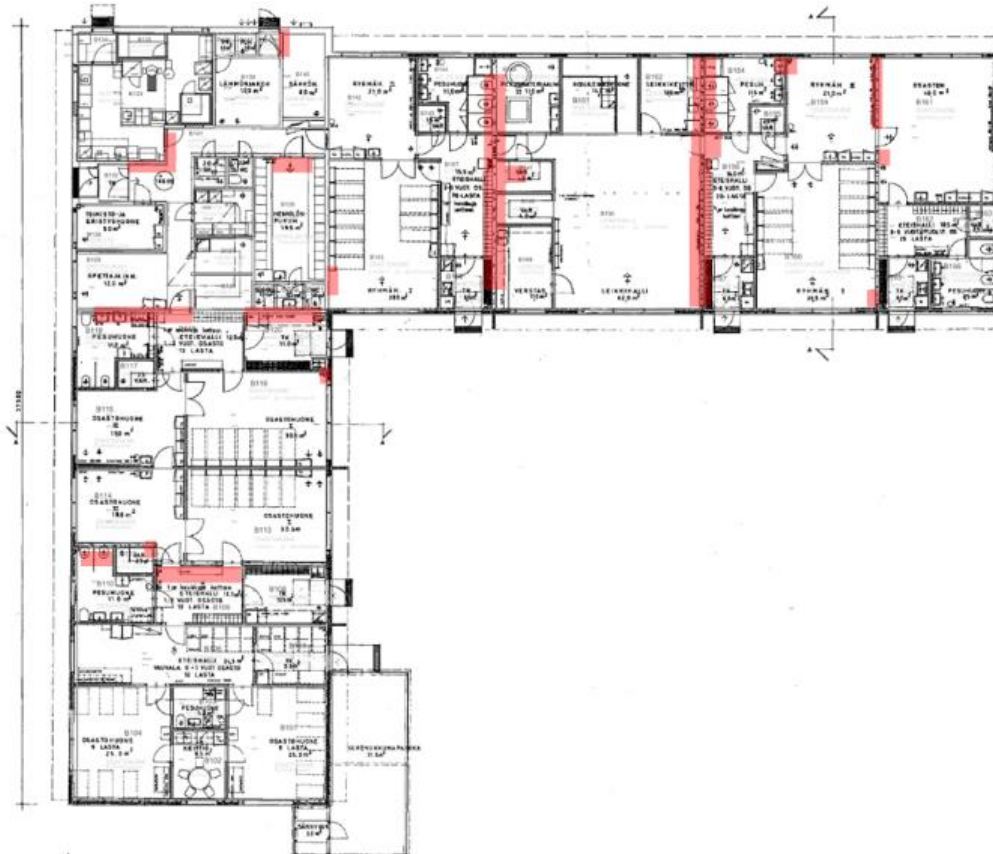
Kohonneita pintakosteuksia havaittiin pääosin kantavien väliseinien vierustoilla alla olevan kuvan mukaisesti. Viikareiden tiloista kohonneita kosteuksia havaittiin tilan 101 nurkka pilarin vierestä (paikka esitetty pohjakuvassa 6a, kohta kuvattuna kuvassa 6b).

Kuva 5. Kosteuskartoitus pintakosteusilmaisimella. Kuvaan on punaisella merkitty lattiassa todettu poikkeavat pintakosteusilmaisimen lukemat.

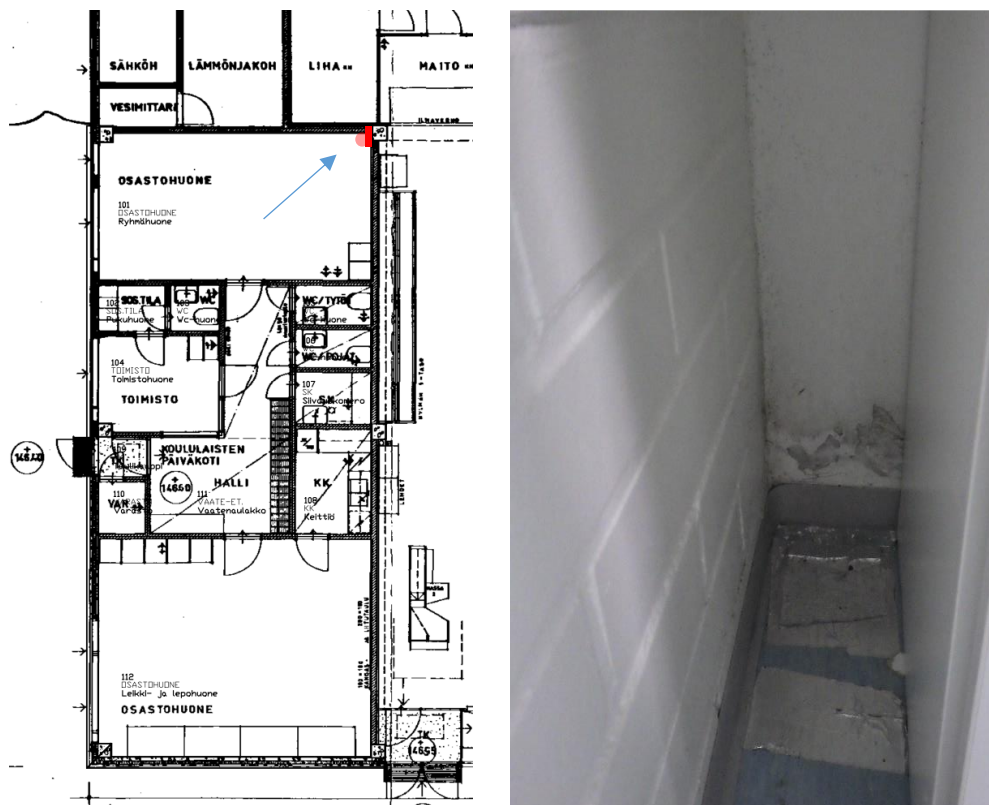
Kuva 6 a ja b. Vasemmalla kuva (a) viikareiden tilojen kosteuskartoituksesta ja oikealla kuva (b) paikasta, jossa havaittiin kohonneita arvoja pintakosteusilmaisemella ja viiltomittauksella.

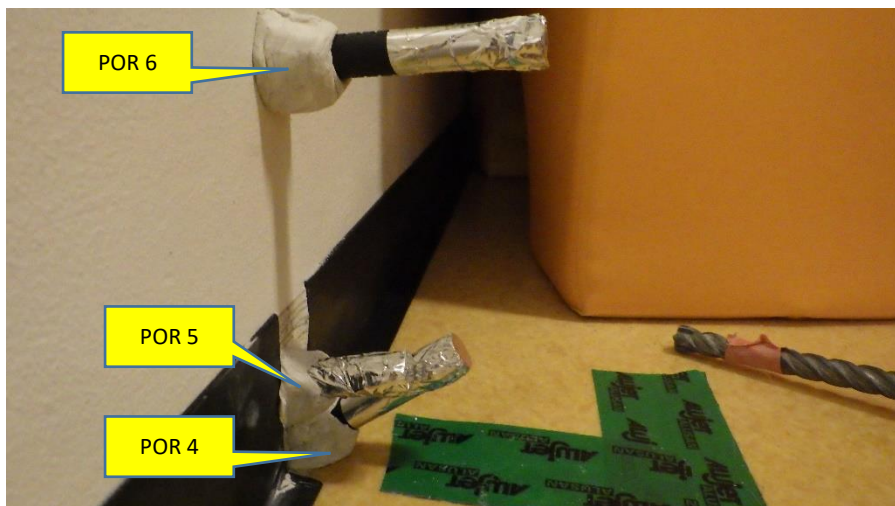
Poraukset suoritettiin 2.8.2018 ja mittaukset porareikästä suoritettiin 3 vrk:n tasaantumisaikojen jälkeen 5.8.2018. Tulokset on esitelty alla olevassa taulukossa 4. Tuloksista voidaan nähdä, että väliseinän alaosassa on jonkin verran kohonnutta kosteusrasitusta, mutta suhteellisen kosteuden lukemat eivät viittaa tämän hetkiseen erityiseen tai mittavaan kapillaarisen kosteuden nousuun. Kuten aiemmin alapohjaan koskevilla rakennearvauksilla on kuitenkin todettu, alapohjan betonilaatta ja kantavan väliseinän alaosan betonivalu on yhtenäinen ja rakenteessa oleva bitumisively on vain EPS tasolla asti, mutta ei sen yläpuolella. Bitumisively ei siis täten estä maakosteuden siirtymistä betonissa. Bitumisively menettää myös vanhetessaan kykyään estää kapillaarista kosteuden nousua, eikä välttämättä toimi enää suunnitellusti.

Kuva 7. Havaintokuva porareikämittauksista, jotka tehtiin 3 cm syvyydeltä ja kolmelta eri korkeudelta. Alin mittaussyvyys on vinosti lattian rajasta alaspäin poraus, keskimmäinen lattiapinnan tasossa ja ylin mittareikä noin 15 cm lattiapinnan yläpuolelta. Kuva kantavan väliseinän alaosiin tehdyistä porareikämittauksista.

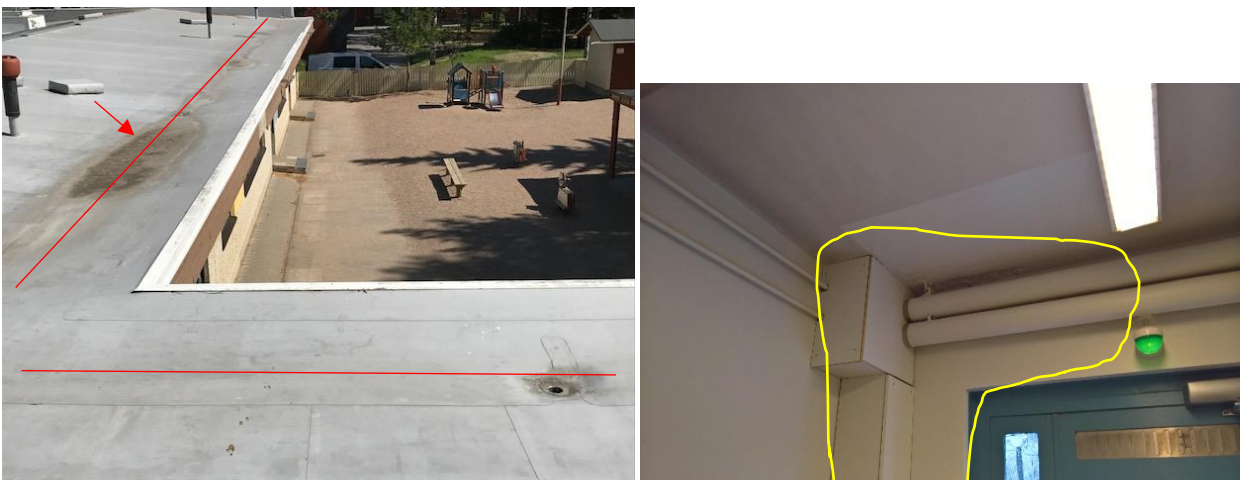
Kuvat 9a ja b. Kuva vesikatolta räystään läheisyydestä, jossa on pieni vastakallistus räystään läheisyydessä oleville kattokaivoille. Vasemmassa kuvassa on merkitty kattokaivolinja punaisella viivalla. Vessien eteistilassa (oik. kuva) olevat kosteusrasitus johtuu kuvassa punaisen nuolen kohdalla olevan kattokaivon vuotamisesta (ks. kuvat rakenneavauksesta)

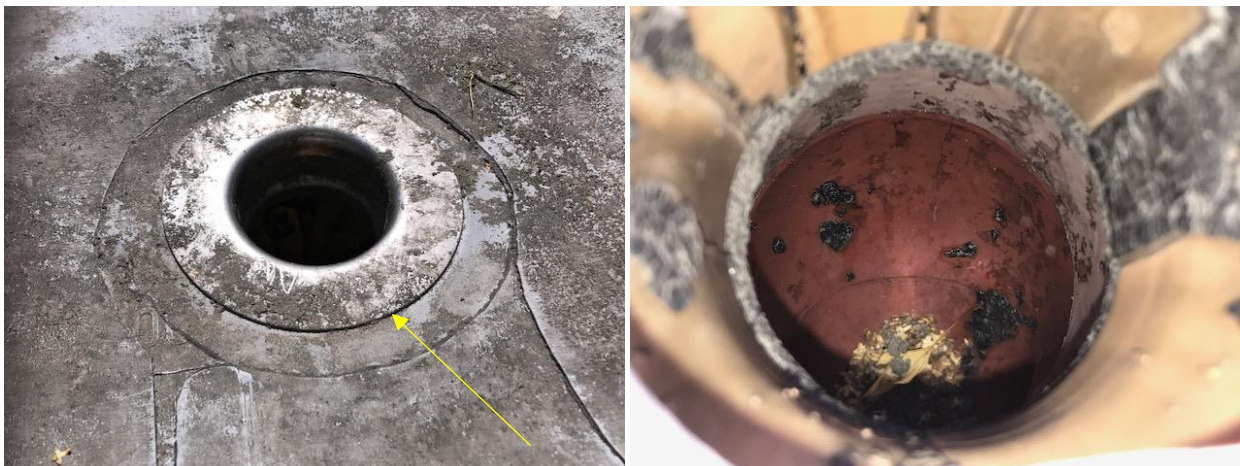
Kuvat 10a ja b. Lähikuvaa kattokaivosta ja vesikatons sadevesiviemäristä. Niissä kohdissa, joissa vuotoa on havaittu, on todennäköinen vuoto kohta kaivon ja katteen välinen liitos kohta (keltainen nuoli, vas. kuva). Sadevesiviemäri on tehty kupariputkella. Sadevesiviemärikuvauksessa ei viemäreissä havaittu vuotoa (ks. seuraavat kuvat).

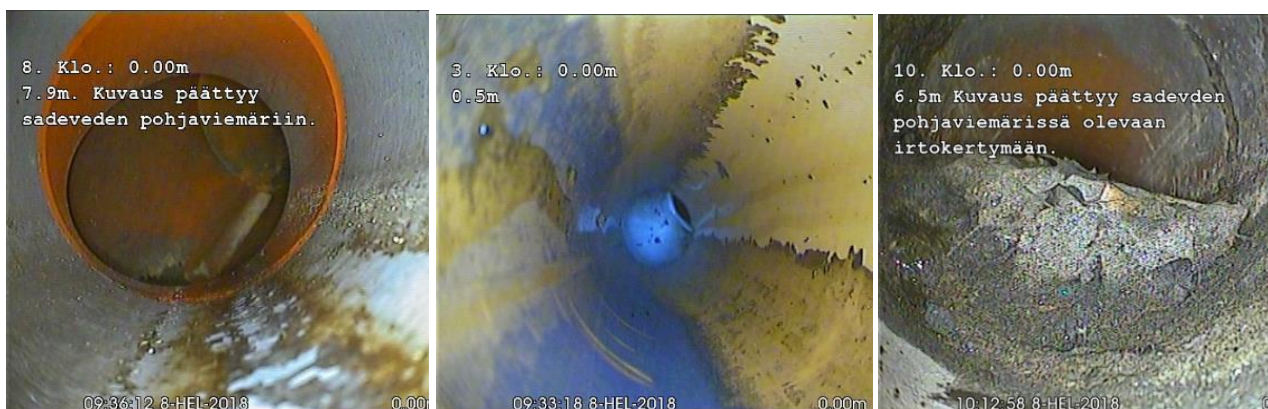
Kuvat 11 a-c. Kattokaivoilta tehdyissä sadevesiviemärikuvauksissa ei sadevesiviemäreissä todettu rikkoontumia tai tukkeumia (kuvat a ja b). Sadeveden pohjaviemäriin havaittiin kuitenkin irtokertymää siinä määrin, että kuvaus päättyi ko. kohtaan (kuva c).

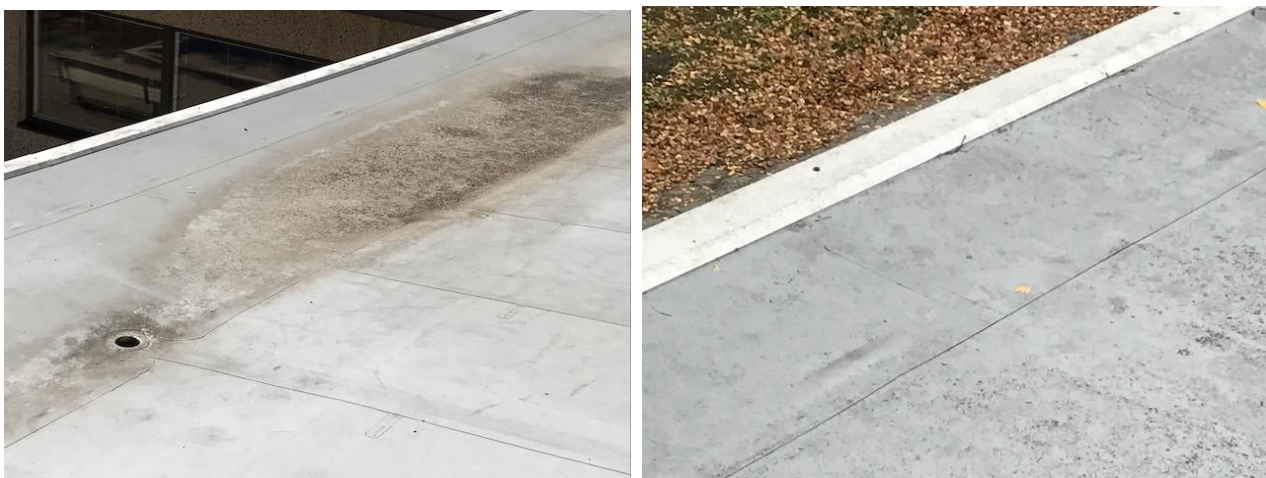
Kuvat 12a ja b. Vesikatons räystäsnostot ovat minimaaliset.

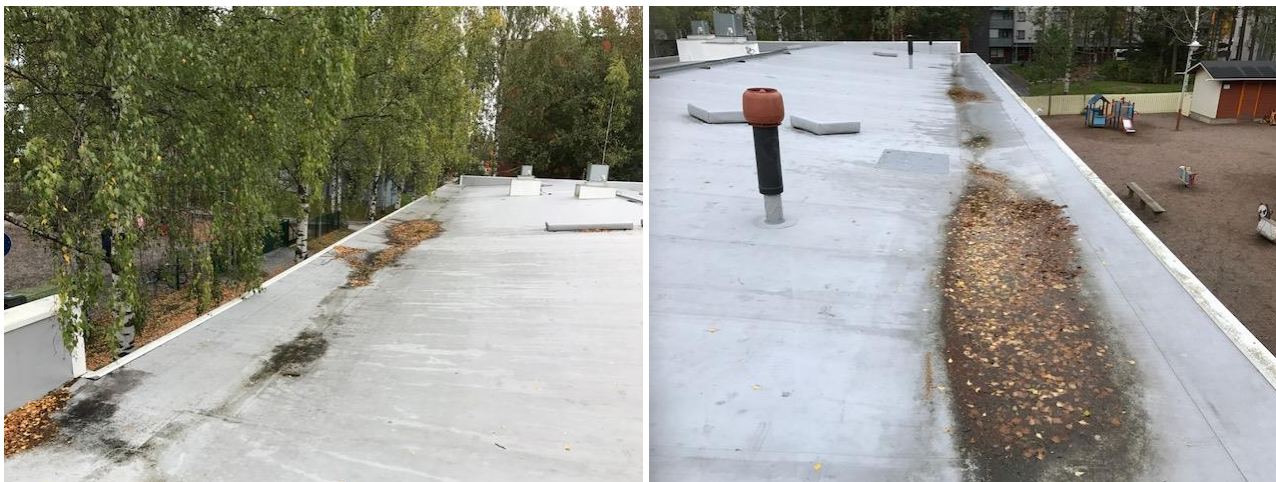
Kuvat 13a ja b. Rakennuksen lähellä olevat puunlehdet tukkivat kattokaivoja erityisesti lähipalvelukeskuksen puoleisella sivustalla (vas. kuva), mutta osin myös sisäpihan puoleisella lappeella (oik. kuva). Rakennuksen vieressä olevien puiden kaatamista suositellaan.

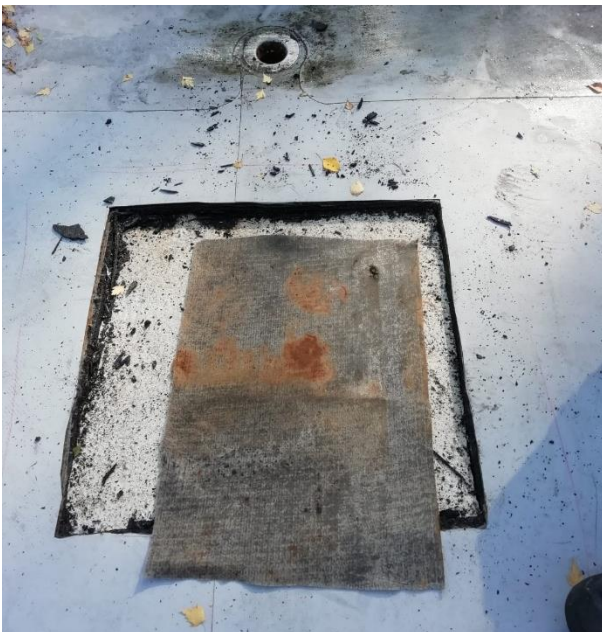
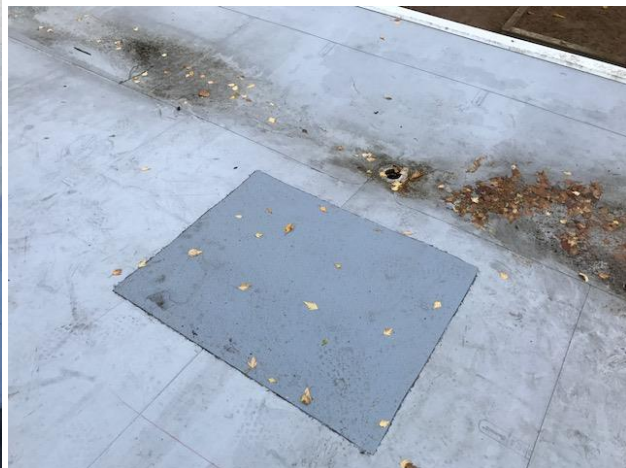
Kuvat 15a ja b. Kuvia vesikaton pvc-katteen avauksesta (YP avaus 1). Vasemmassa kuvassa näkyvissä PVC-katteen ja bitumikermikatteen välissä oleva suodatinkangas, joka oli vesimärkä. Vasemmassa kuvassa näkyy myös, että yläpohjassa on betonilaatta tämän avauksen kohdalla eikä avauksesta jatkettu tämän enempää ko. kohdassa. Samassa kohdassa räystäällä on myös betoninen "vahvike" (ks. seuraava kuva). Rakenneavauskohta paikattiin urakoitsijan toimesta (oik. kuva). Kuvassa on näkyvissä kattokaivo, jonka kohdalla sisätiloissa (Vesseliön eteistila) on jo aiemmin havaittu kosteusrasitusta.

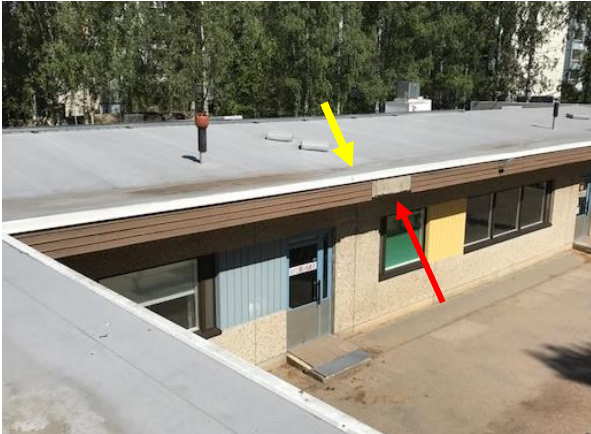
Kuva 16. Kuvassa näkyvässä räystäällä betoninen "vahvike" (punainen nuoli) samassa linjassa katteen avauskohdan kanssa (keltainen nuoli).

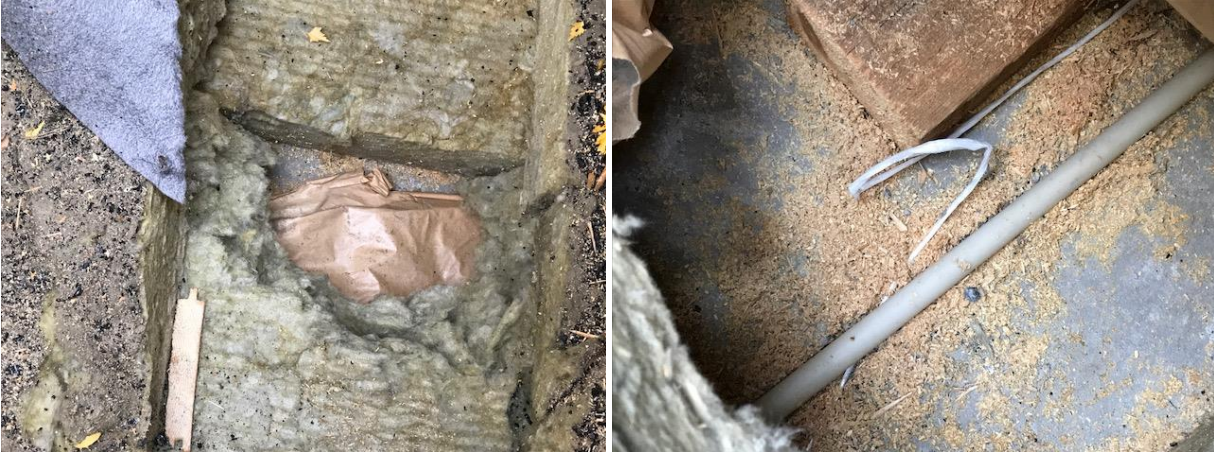
Kuvat 19 a ja b. Rakenneavaus 3:n kohdalta yläpohjasta kaivettiin näkyviin lämmöneristekerroksen alapintaa. Lämmöneristeenä on 2x 100 mm:n mineraalivillalevy. Eristekerroksen alapinnassa ontelolaatan pintaan vasten on paperi (vas. kuva). Paperin ja ontelolaatan välissä havaittiin runsaasti työmaa-aikaista sahanpurua (oik. kuva). Oikeassa kuvassa näkyy myös ontelolaatan päällä oleva vesikaton puurakenne ilman puun ja betonin välistä kosteuseristystä. Avauskohdassa rakenteissa ei todettu poikkeavaa kosteutta.

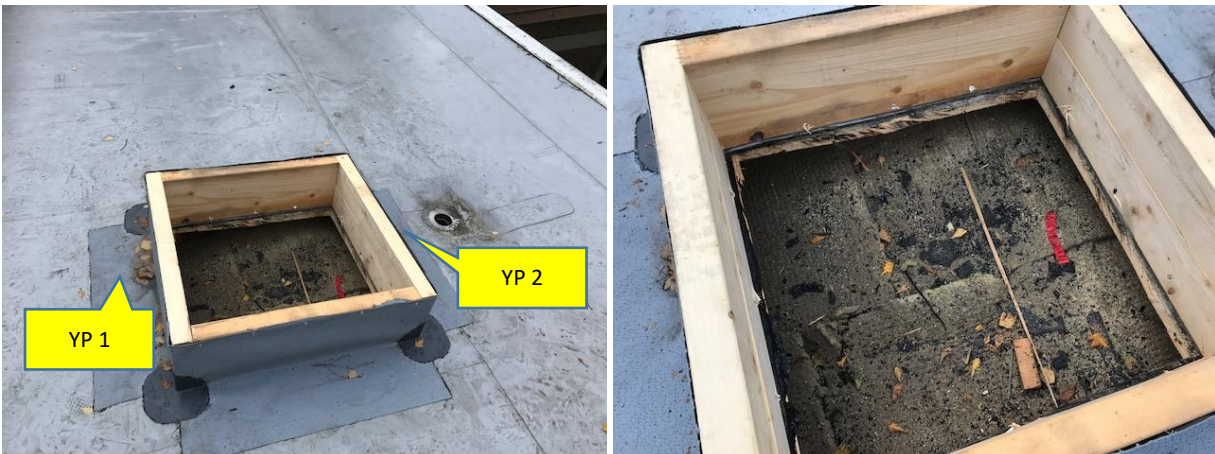
Kuvat 20 a ja b. Vasemmassa kuvassa näkyvissä yleiskuva kattoluukullisesta rakenneavauksesta kattokaivon vierestä räystäään läheltä (YP avaus 2) ja oikeassa kuvassa tarkempi yleiskuva avauksesta. Rakenneavauksesta mitattiin eristetilan alapinnan kosteudet kaivon vierestä (YP2), sekä noin 1m päästä kattoluukusta harjalle päin (YP1). Molemmissa kohdissa eristetilan alapinnan kosteudet olivat normaalilla tasolla.

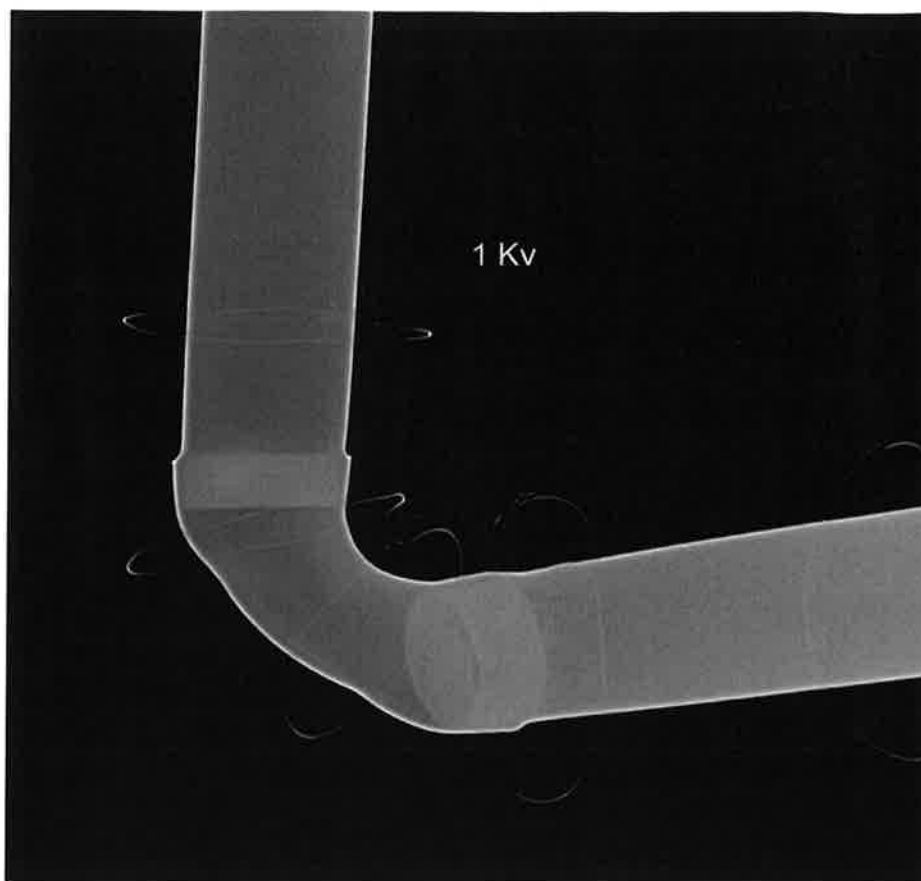
Röntgenkuvausten perusteella kylmävesiputkien pohjajohdoissa on havaittavissa lievää pistesyöpymää. Röntgenkuvassa nro 1 on esitetty kylmävesiputki. Kohdan kuntoluokaksi saadaan KL 5. Kuvassa 2 on esitetty kylmävesiputki.

Kuva 2. Kylmävesiputkessa havaitaan lievää pistesyöpymää.

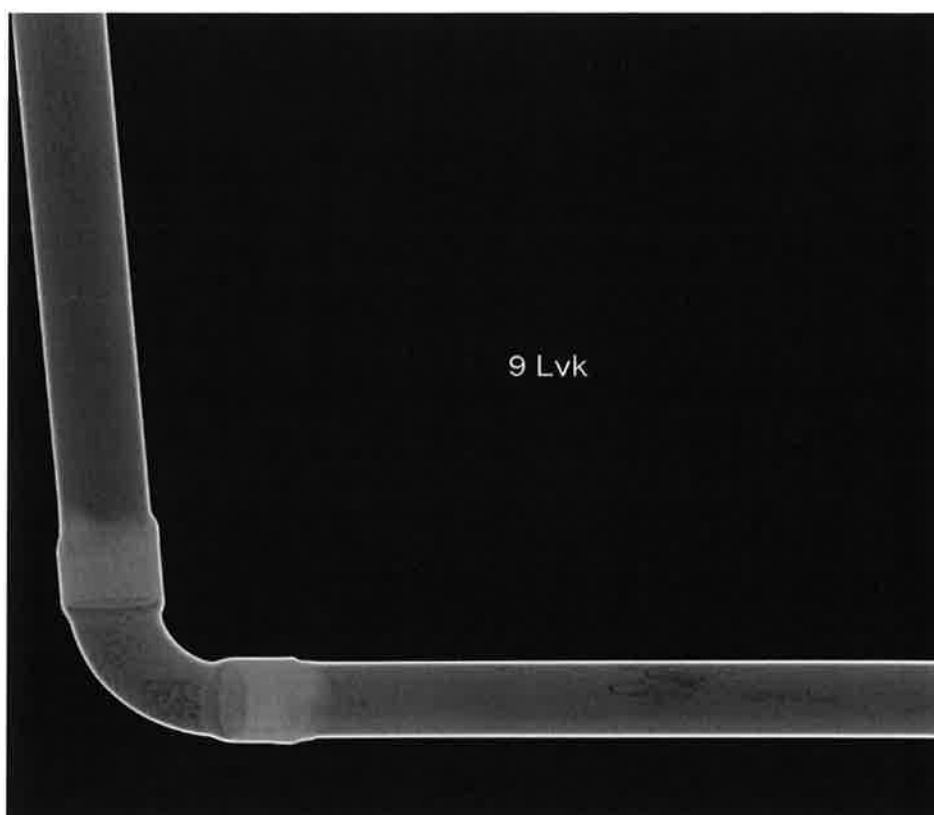
Röntgenkuvauksen perusteella lämminvesi- ja lämminvesikiertoputkissa on havaittavissa lievää pistesyöpymää, pistesyöpymää ja syöpymää. Kuvassa 3 on esitetty röntgenkuva nro 9, joka esittää lämminvesikiertoputkea. Kohdan kuntoluokaksi saadaan KL 3.

Kuva 3. Lämminvesikiertoputkessa havaitaan syöpymää (osuus varaudutaan uusimaan lähiaikana).

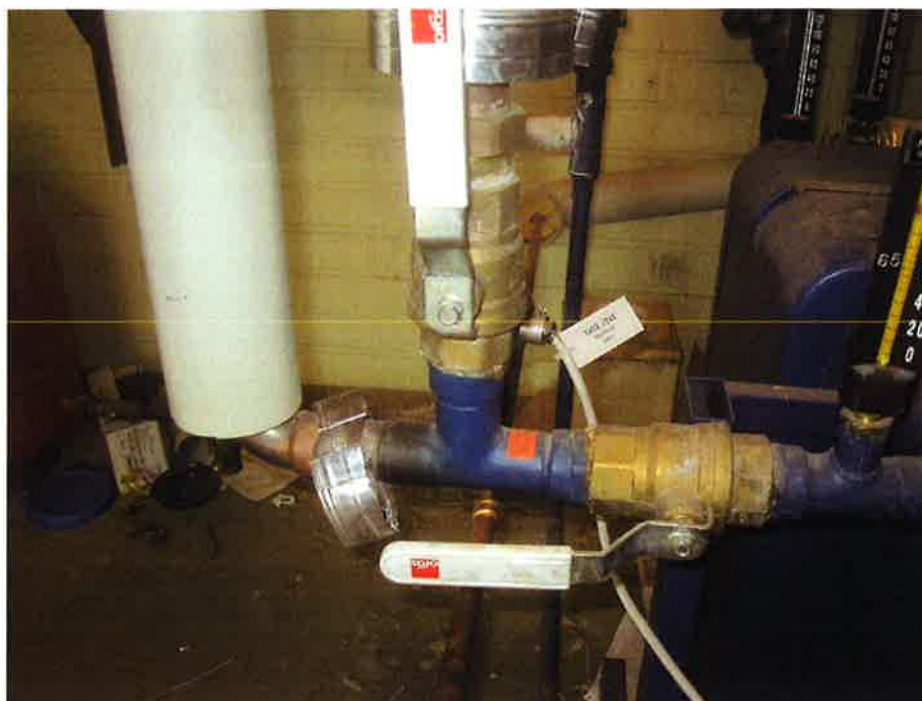
Kuva 4. Lämminvesiverkoston linjaventtiilien kuntoluokka on KL 5.

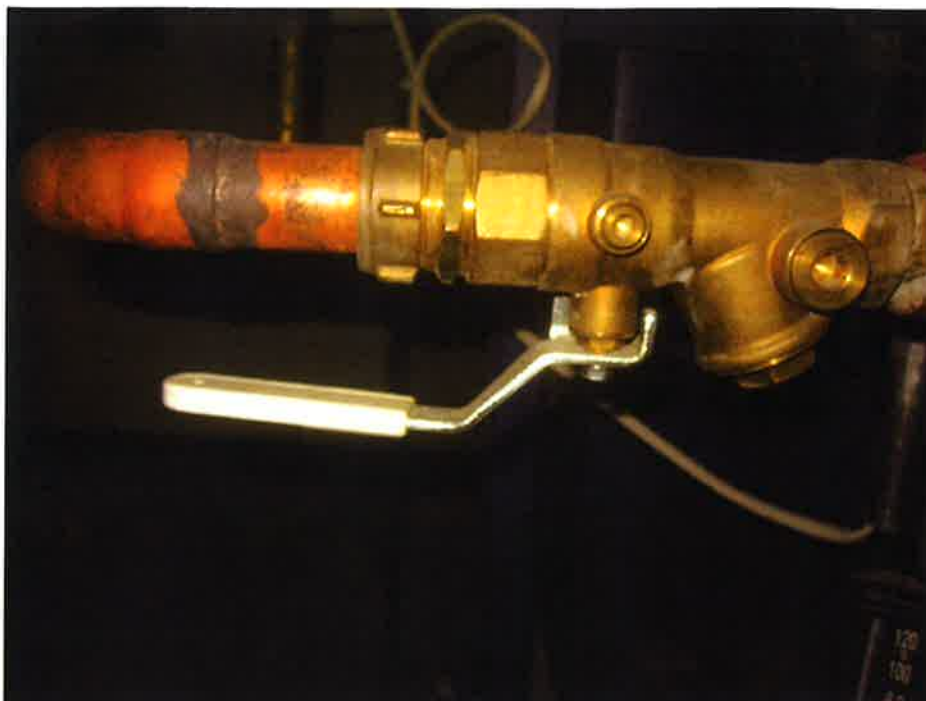
Kuva 5. Kiertojohtoon linjaventtiin kuntoluokka on KL 5.

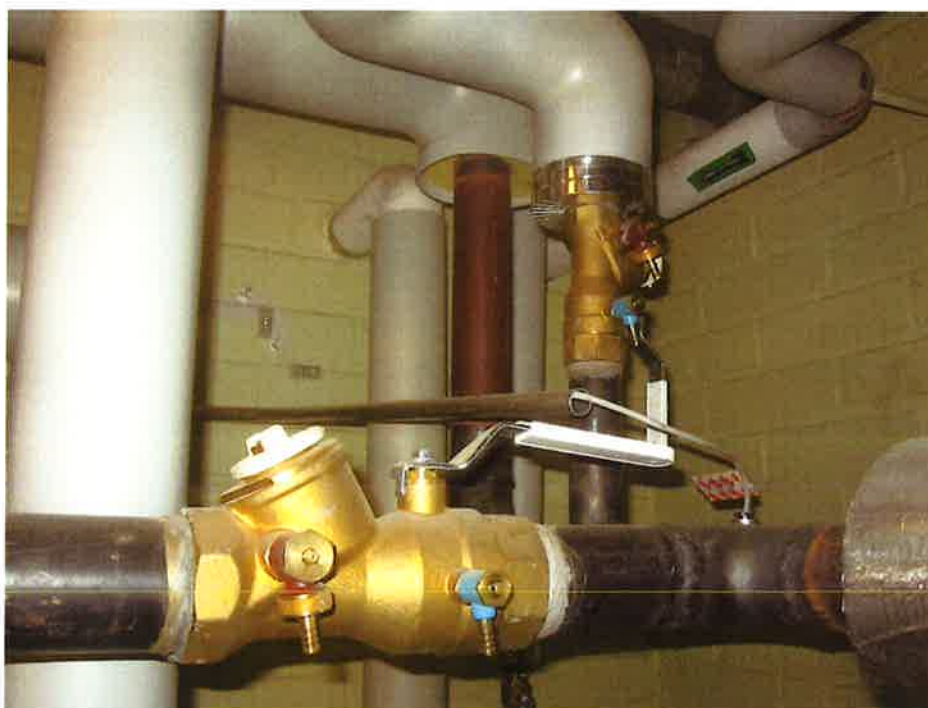
Kuva 6. Lämpöjohtoverkoston linjasulku- ja linjasäätösäätöventtien kuntoluokka on KL 5.

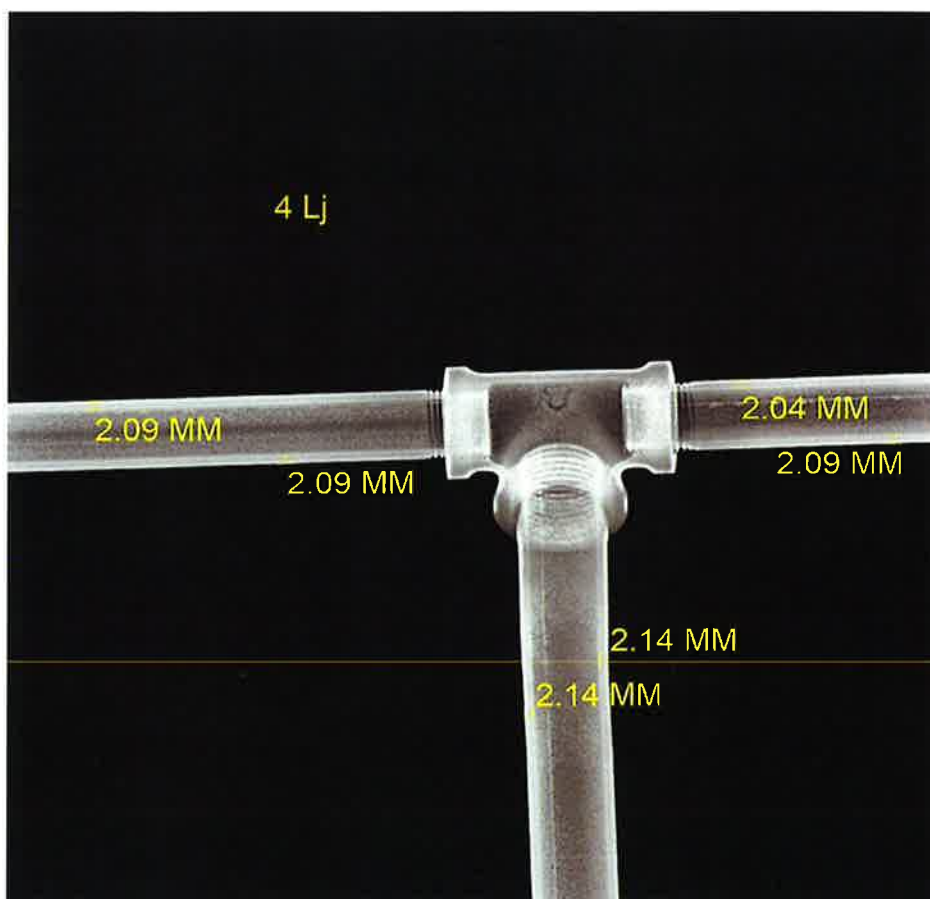
Röntgenkuvausten perusteella lämpöjohdoissa havaitaan ohentumaa, lievää syöpymää ja patterissa sakkaumaa. Kuvassa 7 on esitetty röntgenkuva nro 4, joka esittää lämpöjohtoputkia. Kohdan kuntoluokaksi saadaan KL 5.

Kuva 7. Lämpöjohdoissa havaitaan ohentumaa ja lievää syöpymää.

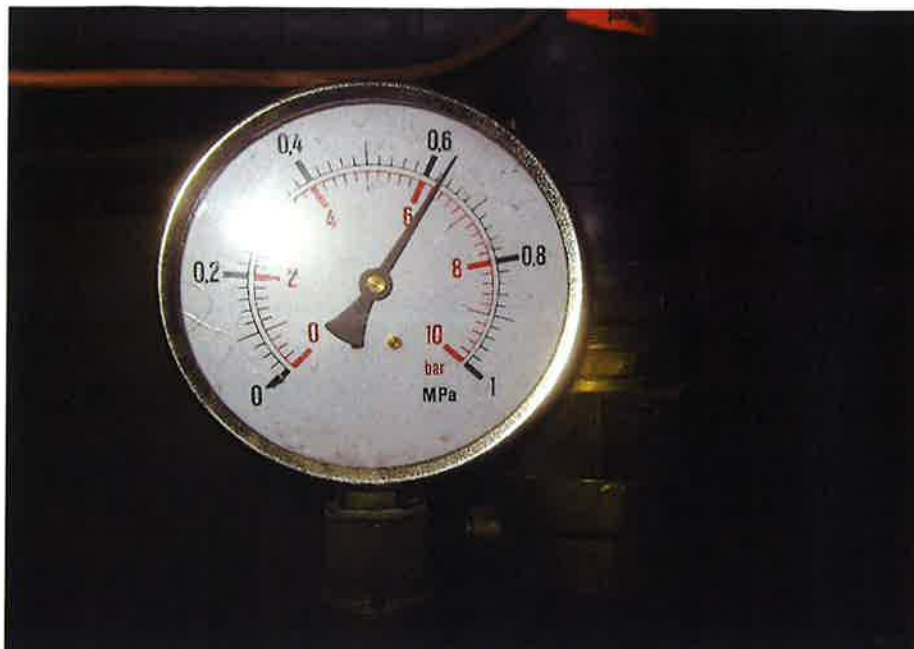
Kuva 9. Kylmävesiverkoston paine.

Käynnin aikana havaittiin, että kylmävesiverkoston paine ennen lämmönvaihdinta on 6,2 bar. Kylmävesiverkoston paine varaudutaan alentamaan 4,0 bar asentamalla paineenalennusventtiili vesimittarin jälkeen. Kuvassa 9 on esitetty kylmävesiverkoston paine.

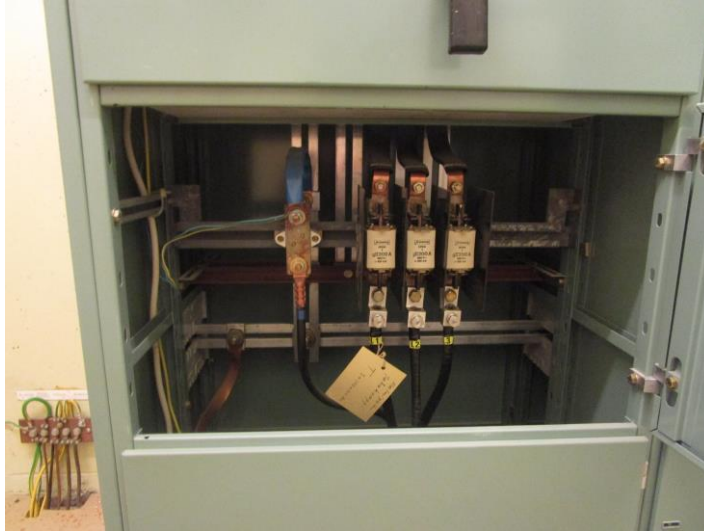
Kuva 2 Sähköpääkeskus pääsulakkeet, jännitteiset osat ilman kosketussuojausta

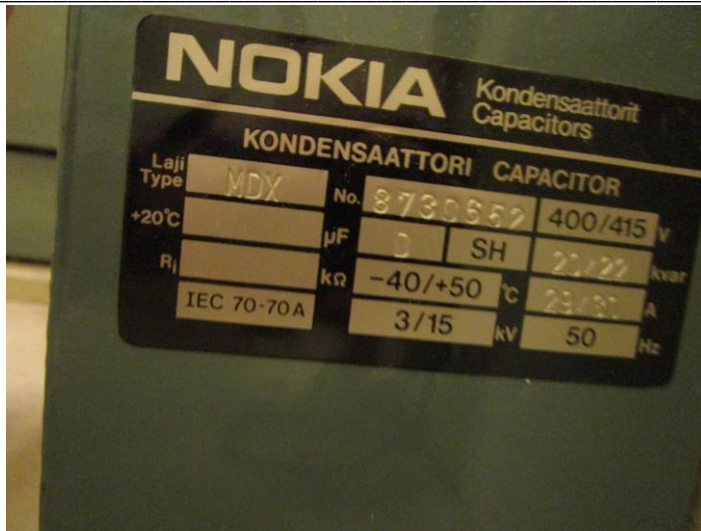
Pääkeskuksen yhteydessä on alkuperäiset kompensointiparistot.

Toimenpide-ehdotukset Kompensointi tarpeen selvitys.
