PELIPUISTON  
LÄHIPALVELUKESKUS  
Teekkarinkatu 17  
Tampere

PERUSKUNTOARVIO  
30.12.2010

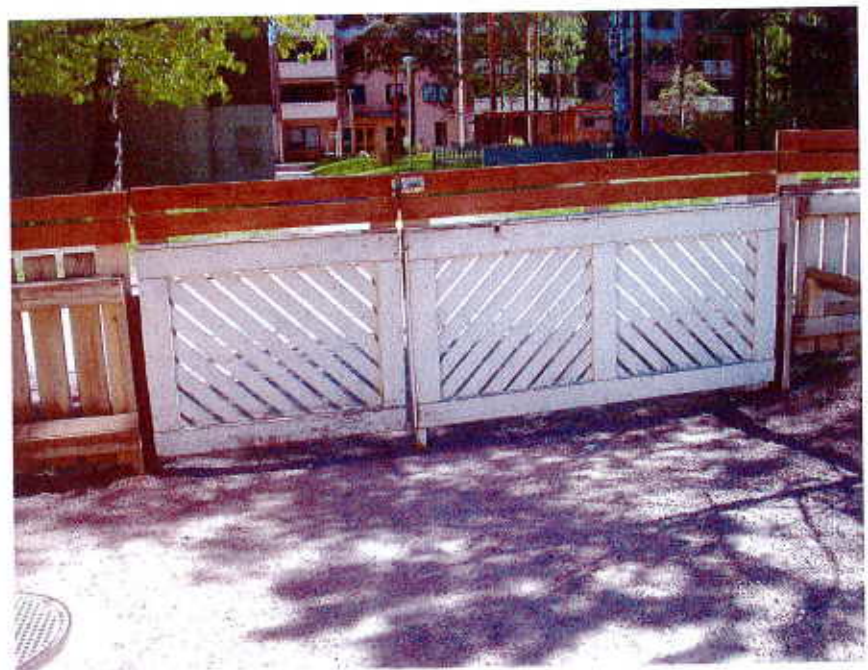
Päiväkodin aita on kunnossa, mutta portin alaosassa on lapsen mentävä rako. Porttia on hankala käyttää. Portin maalipinta on kulunut.

- päiväkodin portin uusiminen helppokäyttöiseksi ja turvalliseksi
- päiväkodin ulkovaraston kantavien teräsosien kunnostus ja maalaus sekä puuosien uusiminen varmistaen myös esteetön ilmankierto varastossa

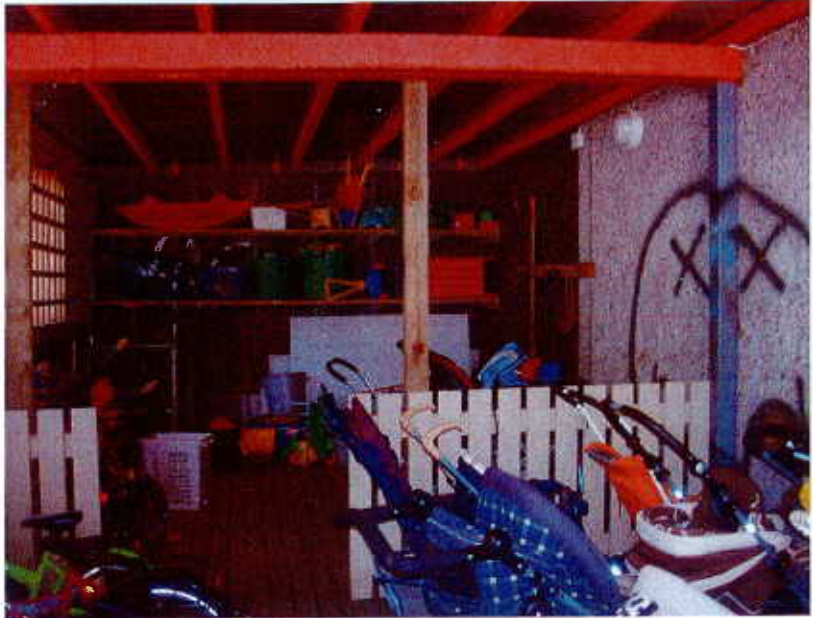
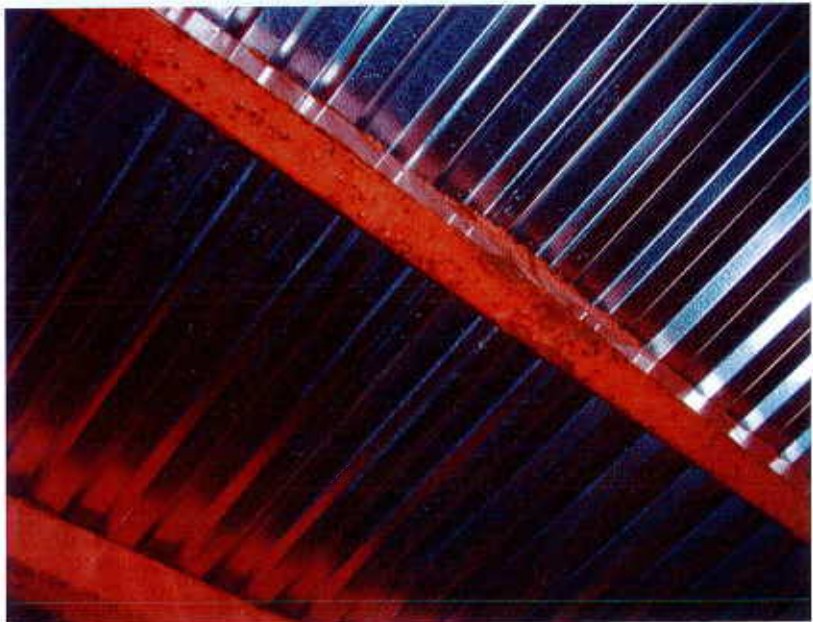
Päiväkodin ulkovarasto on kylmä ja kostea. Katon teräsrunko on ruosteessa ja varaston puupinnoissa on kosteuden aiheuttamaa tummenemista.

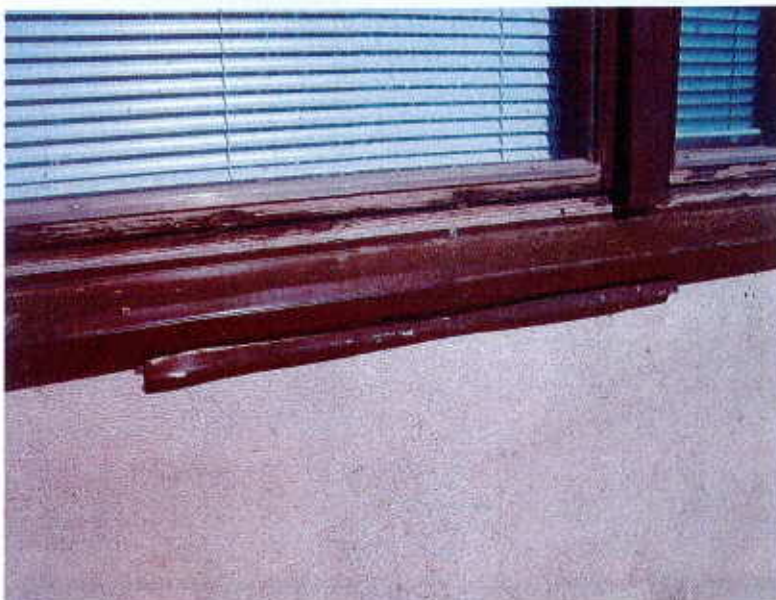
Ikkunat ovat 3-kertaisia tummanruskeiksi käsiteltyjä MSK-ikkunoita. Puuosien ja maalipinnan kunto vaihtelee hyvästä huonoon. Lasituslistat ovat alumiinia ja kunnossa.

- kunnossa olevien puuikkunoiden maalaus ja tiivistys sekä vesipeltien uusiminen
- huonokuntoisten ikkunoiden uusiminen kokonaan
- liiketilojen ikkunoiden vesipeltien tiivistäminen

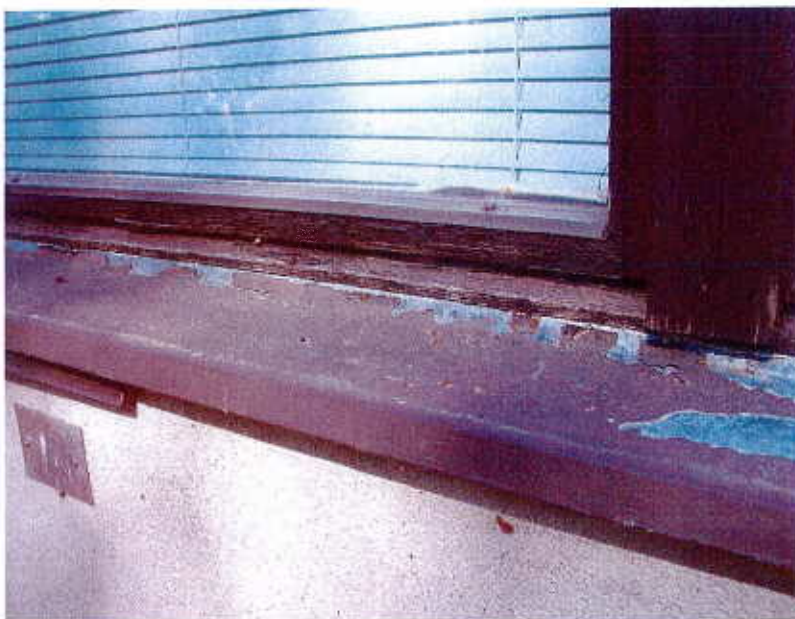
Ikkunapellitykset ovat enimmäkseen huonosti ulospäin kallistettuja, paikoin lähes tasaisia ja maalipinta irtoilee yleisesti. Osa pellityksistä on lommoilla.

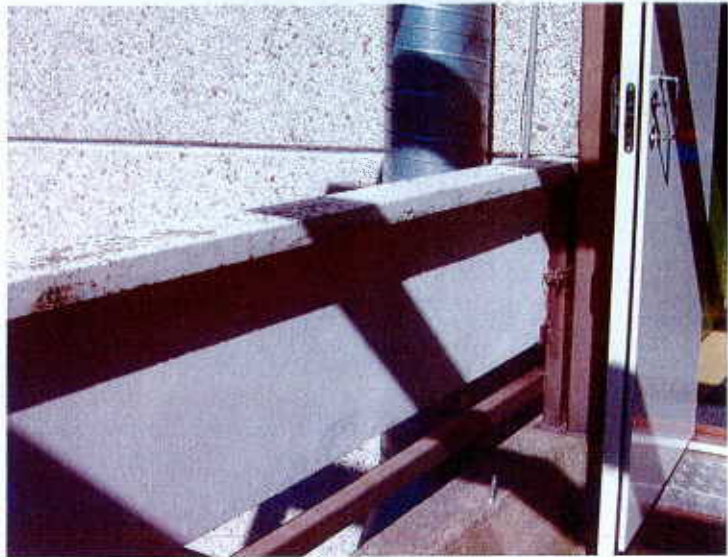
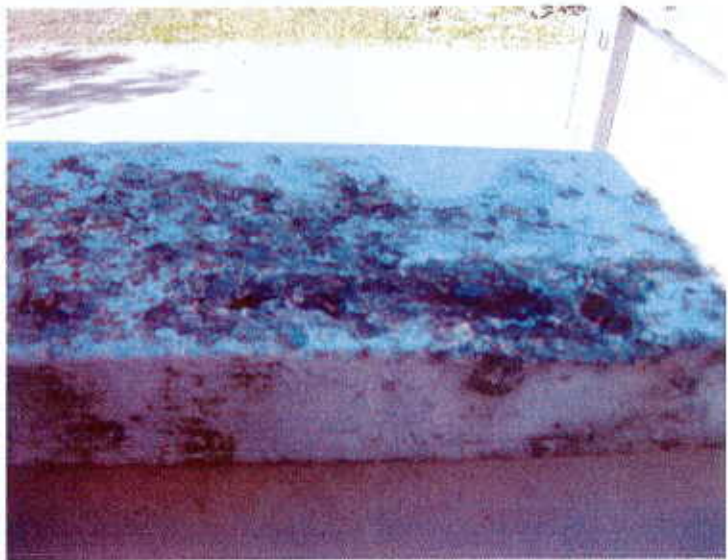
Lastauslaiturin betonikatto ja -lattia ovat kunnossa, lautaseinissä maalipinta on kulunut ja osa laudoista rikki. Laiturin reunateräs on ruosteessa ja portaan kaide irti.

Terassi/pergolan betonilattia on kunnossa. Vedenpoistona on koko terassin mittainen iso kouru kaiteen vierellä, joka tuntuu toimivan. Kaiteen teräsrunko on kohtalaisen hyvässä kunnossa, mutta kaidellevynä ja käsijohteena toimivassa betonilevyssä on murtumaa ja rapautumaa.

- lastauslaiturin lautaseinien maalaus ja osittainen uusiminen
- laiturin reunateräksen uusiminen ja portaan kaiteen kiinnitys
- terassi/pergolan kaiteen betoniosan kunnostus tai vaihtaminen toiseen materiaaliin
- palvelurakennuksen sisäänkäyntikatoksen peltiverhouksen uusiminen
- seurakuntakodin katoksen alalautoituksen pintakäsittely

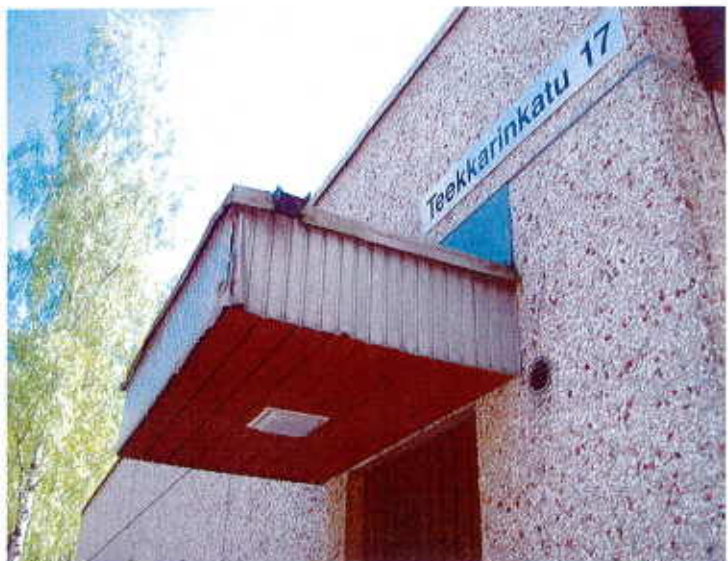
Palvelurakennuksen sisäänkäyntikatoksen peltiverhous on rutussa.

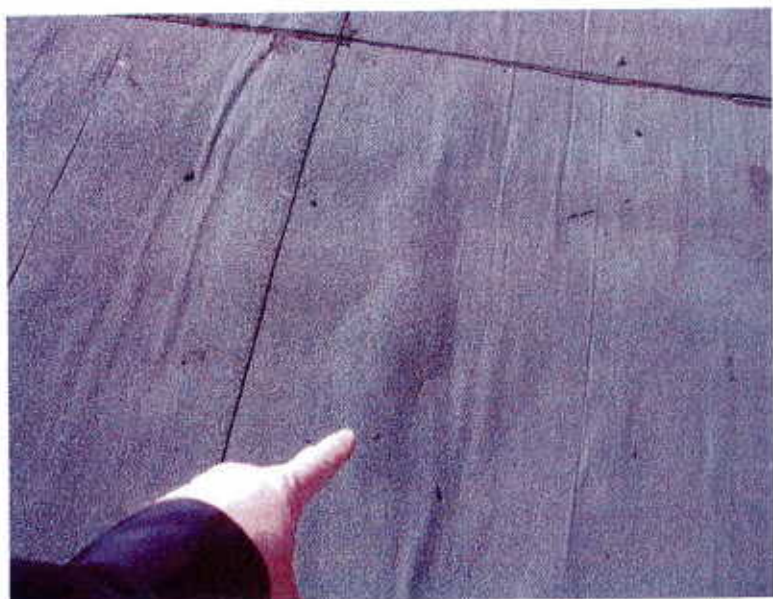
Palvelurakennuksen huopakate on poimuinen ja pusseja on useita. Myös halkeamia on paikoin.

- palvelurakennuksen vesikatteen uusiminen kattovarusteineen
- palvelurakennuksen luukkujen siivoaminen ylimääräisestä roskasta
- ravintola Arjuskan kattoikkunan tiivistyksen uusiminen
- ravintola Arjuskan kattoikkunavuotojen aiheuttaminen kosteusvaurioiden korjaus
- päiväkotirakennuksen vesikatteen uusiminen kumibitumikermikatteenä, samalla räystäiden korottaminen ja pellitysten uusiminen
- päiväkotirakennuksen kastuneiden yläpohjaeristeiden vaihtaminen uusiin kattovuotojen kohdalla

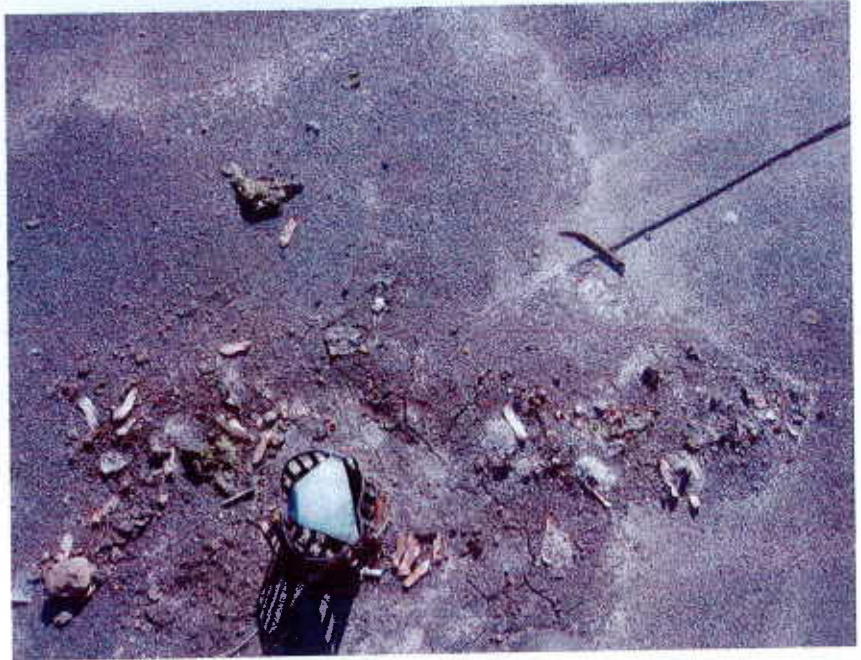
Kattokaivoja on lityssä.

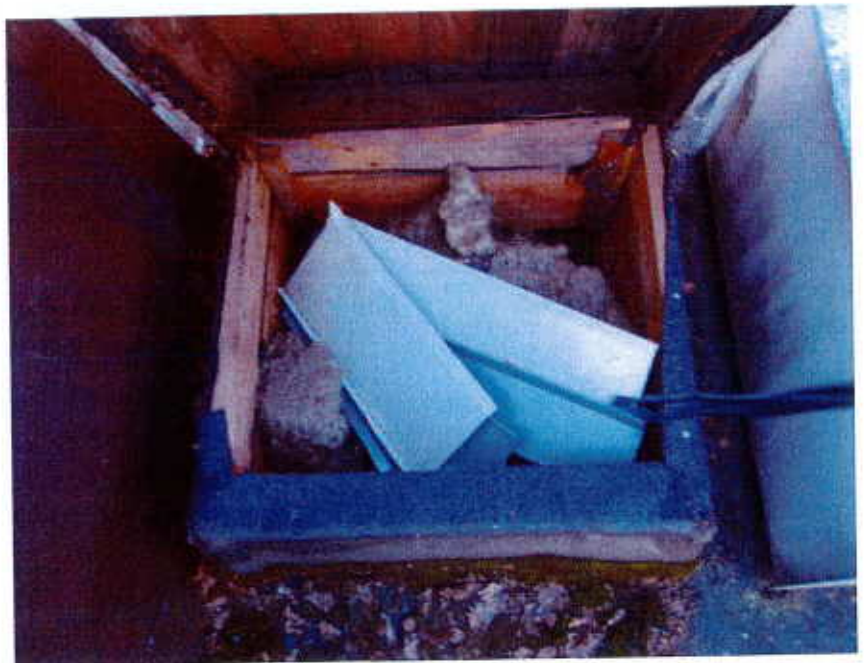
Luukuissa on sinne kuulumatonta jätettä.

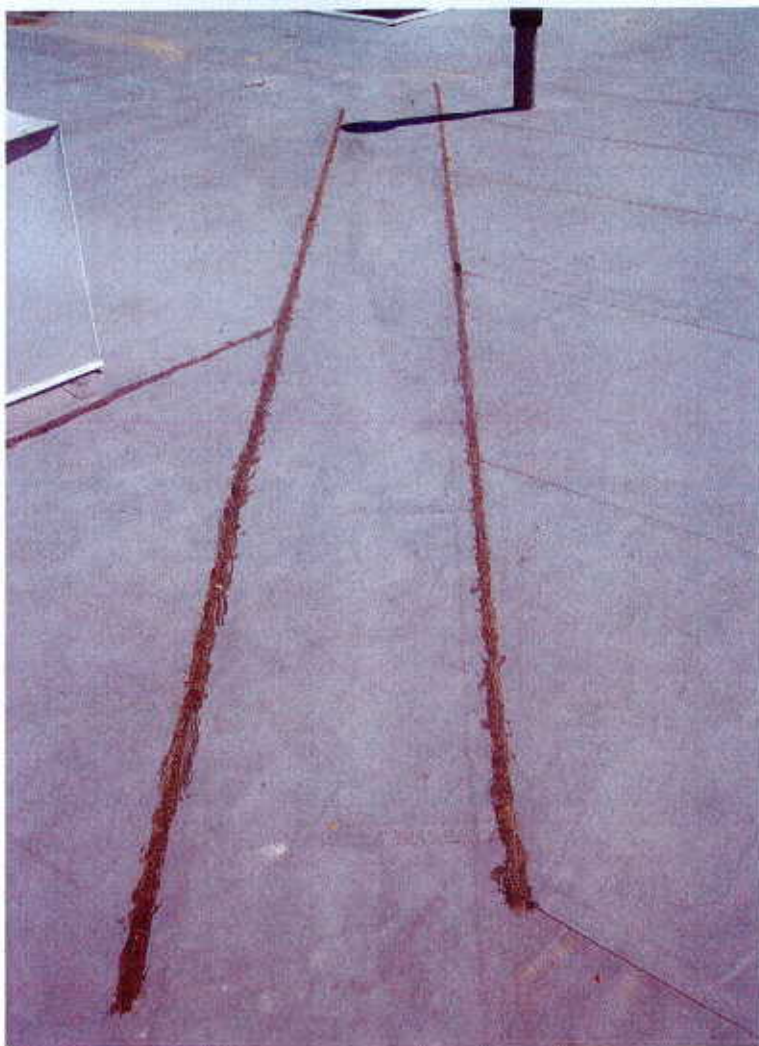
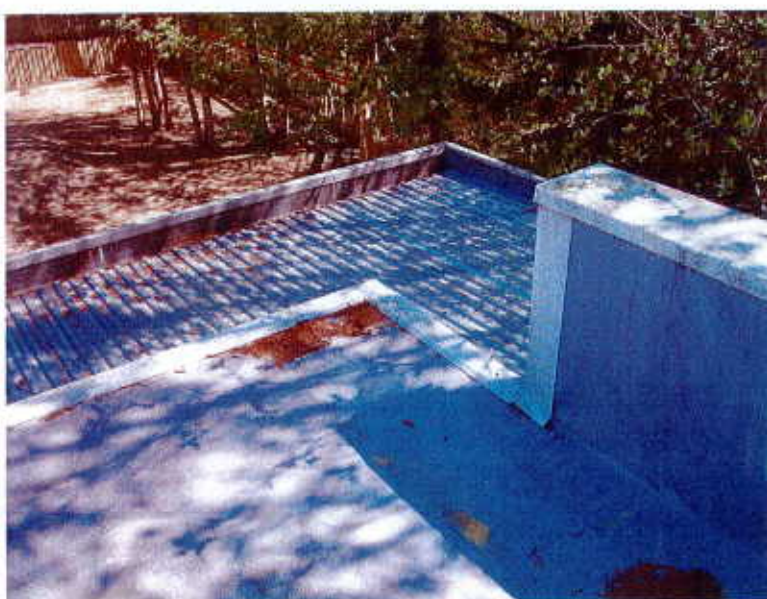
Päiväkotirakennuksen katteena on jokin muovikermi. Katto on vuotanut useasta kohdasta. Sitä on myös paikattu.

Räystäät ovat erittäin matalat, joten reunapellitusten alle kerääntyy helposti roskaa.

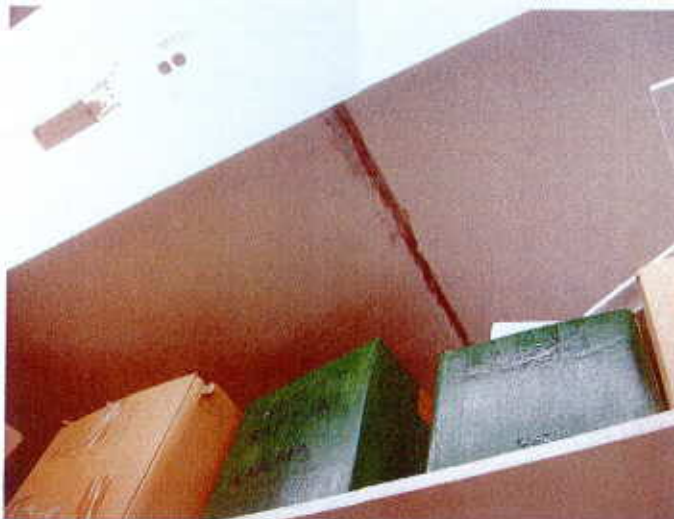
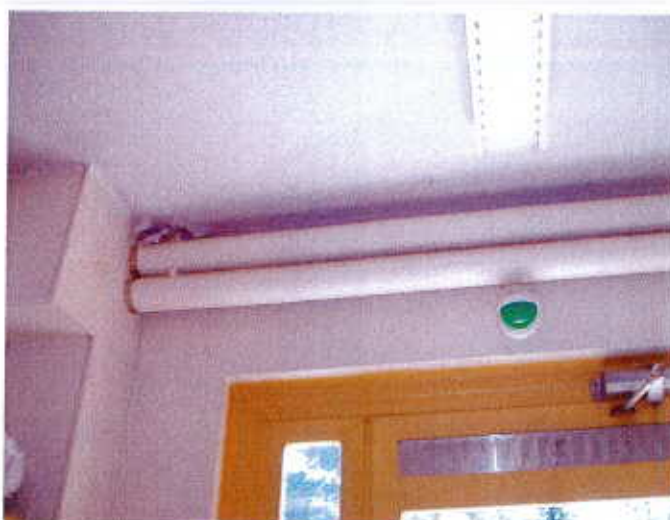
Teknisten tilojen katot ovat kunnossa.  
Palvelurakennuksen pohjakerroksen tarkastushetkellä tyhjässä liiketilassa metallialakatto roikkuu.  
Ravintola Arjuskan kattoikkuna on vuotanut.  
Päiväkodin kattopinnat ovat pääosin kunnossa, mutta useat kattovuodot ovat saattaneet vaurioittaa pintojen takana olevia rakenteita ja eristeitä.  
Alla olevat valokuvat ovat päiväkodista kattovuotojen kohdalta

- pohjakerroksen tyhjillään olevan liiketilan alakaton korjaus
- ravintola Arjuskan katon kunnostus ja maalaus tilassa, jossa kattoikkuna on vuotanut
- päiväkodin kattovuotojen aiheuttamat vauriot korjataan avaamalla rakenteet yläpohjan ontelolaattaan asti
- rikkiäisten asbestisementtilattioiden uusiminen (asbestityötä) (liikerakennuksen sähköpääkeskus, Arjuskan takatilat, seurakuntakodin liikuntasali)
- päiväkodin lämmönjakohuoneen lattian kuivaus ja kosteuden syyn tutkiminen
- päiväkodin käytävillä olevien tarkastusluukkujen lämmöneristys

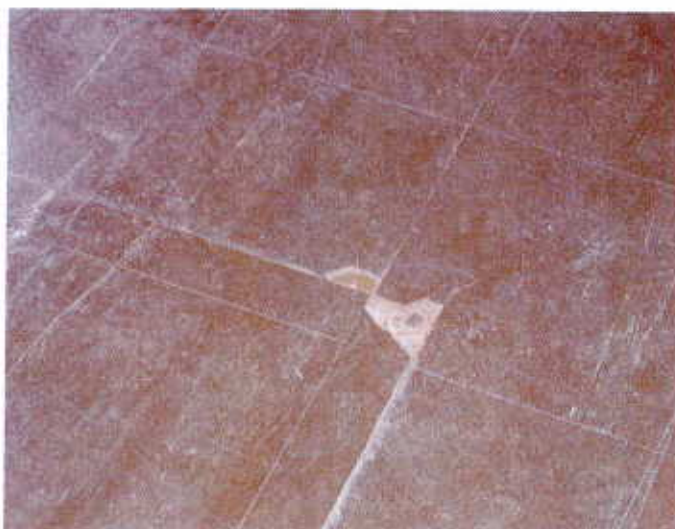
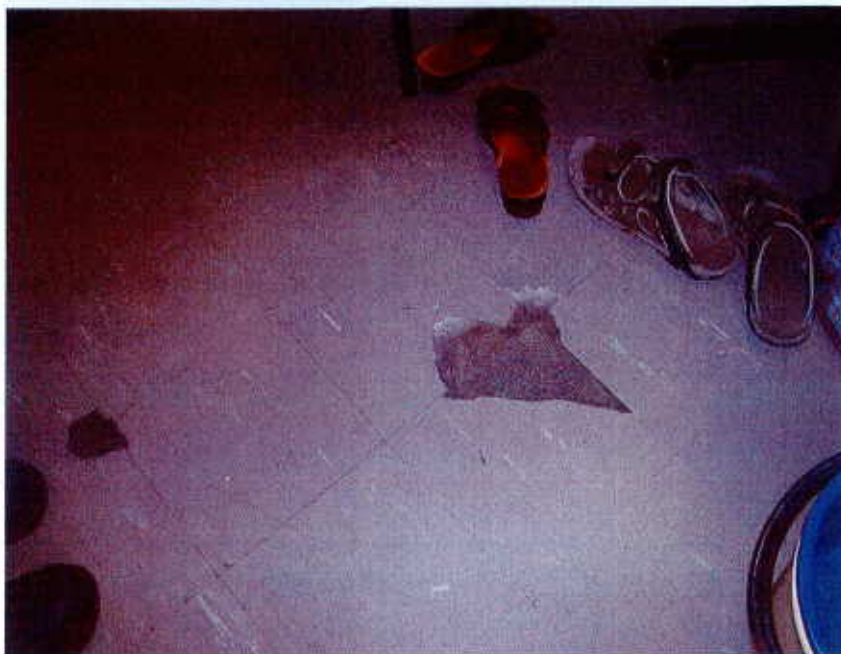
Liiketoiloissa on Finnflex-asbestisementtilattioita. Lattialaatoissa on useita rikkoutumia (palvelurakennuksen sähköpääkeskus, Arjuskan takatilat, seurakuntakodin liikuntasali).

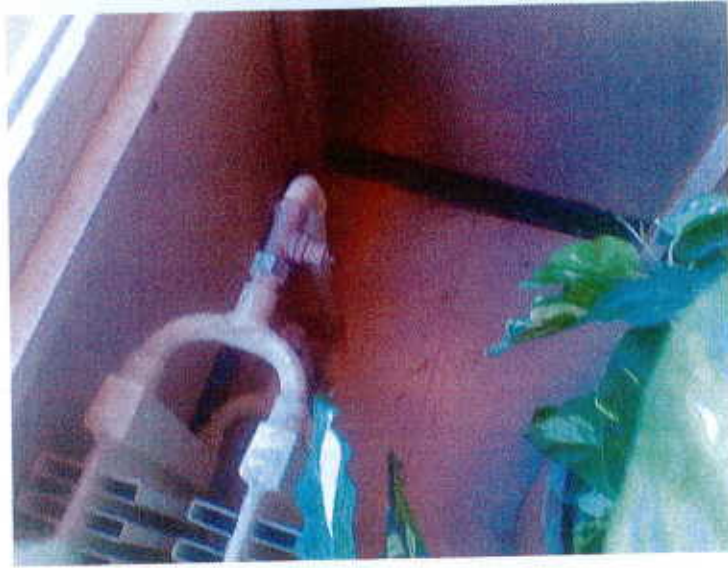
Kuva patterista, josta puuttuu termostaattiosia (puuttuu useita: Arjuska, Diva, Cutrin)

- lisätään puuttuvat termostaattiosat
- patteritermostaattien huoltoa ja uusintoja tarpeen mukaan
- huone- ja patterilämpötilojen mittaukset tarvittaessa

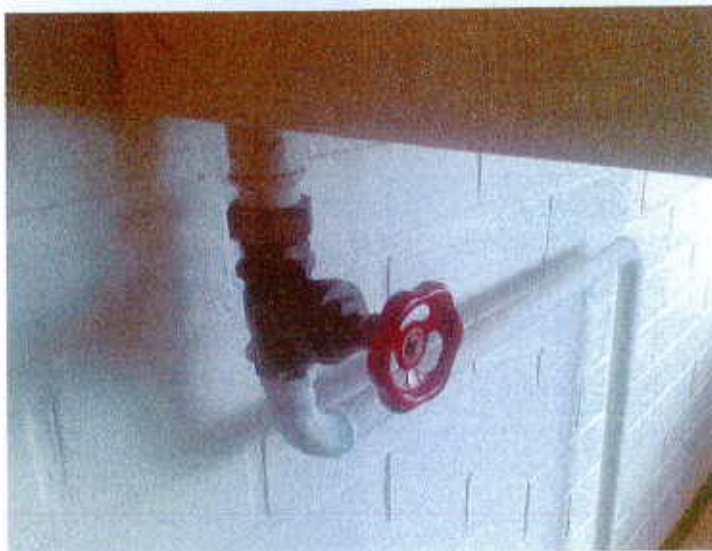
Vanhojen vesijohtojen mahdollisten vuotojen hallinnan kannalta toimivat sulkuventtiilit ovat ensiarvoisen tärkeitä. Ne ovat monin paikoin jumissa. Sulkuventtiileiden toimintakunnossa pitämisen (herättely vuosittain) tulisi kuulua huoltoliikkeen huolto-ohjelmaan. Pikapalopostien sulkuventtiilit ovat täysin jumissa, niitä ei saa alkusammutustilanteessa auki.

- lämpökeskuksen käyttövesipuolen huolto ja säätö
- jumiutuvien huoltosulkuventtiileiden herättely ja jumiutuneiden toiminnan tarkastus ja tarvittaessa uusiminen

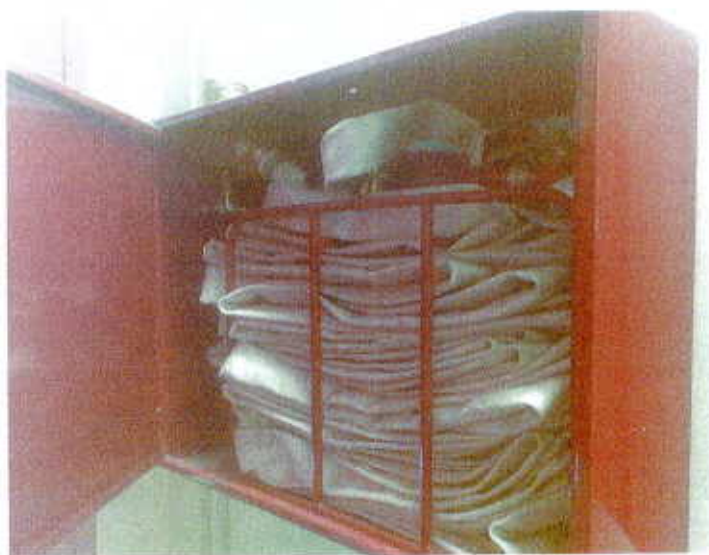
Päiväkotiin on asennettu palokuntamallin pikapaloposti (letkusevitettävä malli), jota henkilökunta ei pysty käyttämään ilman erillistä perehdyttämistä.

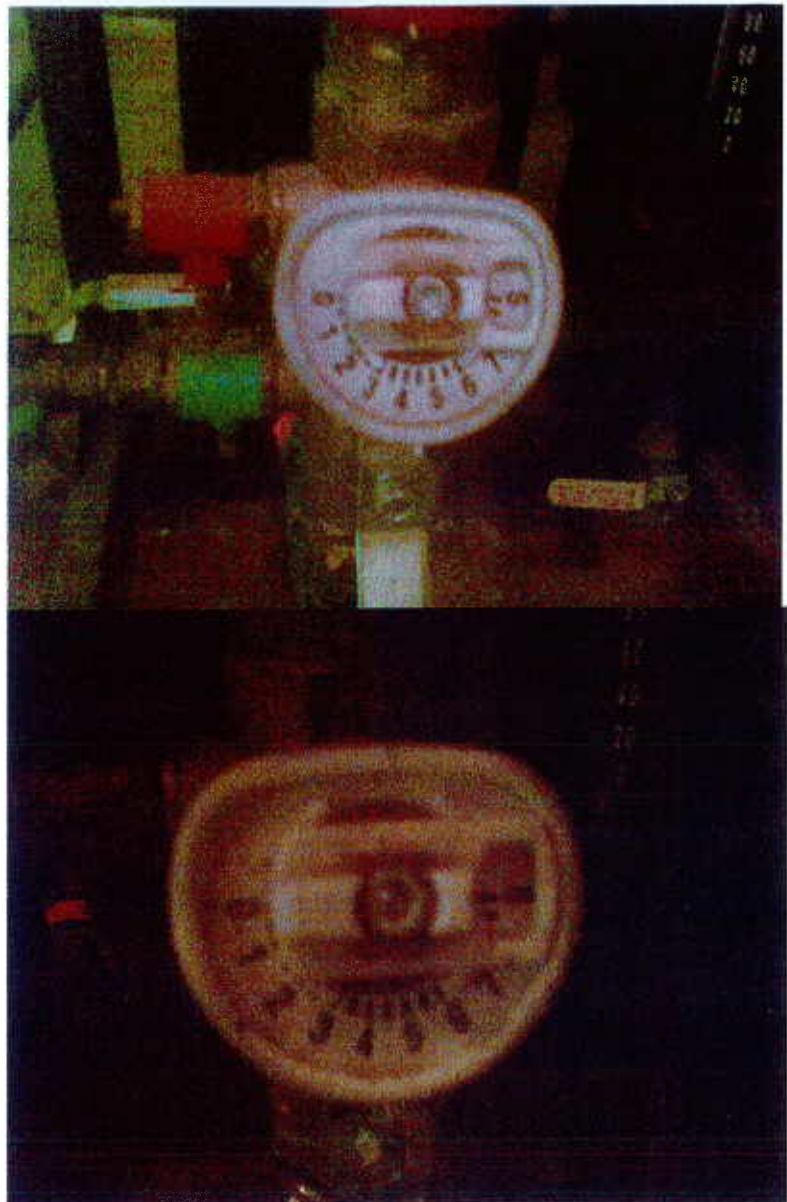
Kuva lvk-pumpun linjasäädöstä, asento on täysin auki molemmissa rakennuksissa.

Liian suuri nopeus lyhentää lämminvesiputkiston käyttöikää. Rakentamismääräysten D1 mukaan virtausnopeus ei saa käytännössä olla yli 0,5 m/s. Virtausnopeuden teoreettinen mitoitusarvo ei saa ylittää nopeutta 1 m/s kiertojohdon missään osassa. Venttiileille tulisi säätää putken sisämittaa ja nopeutta vastaava vesimäärä.

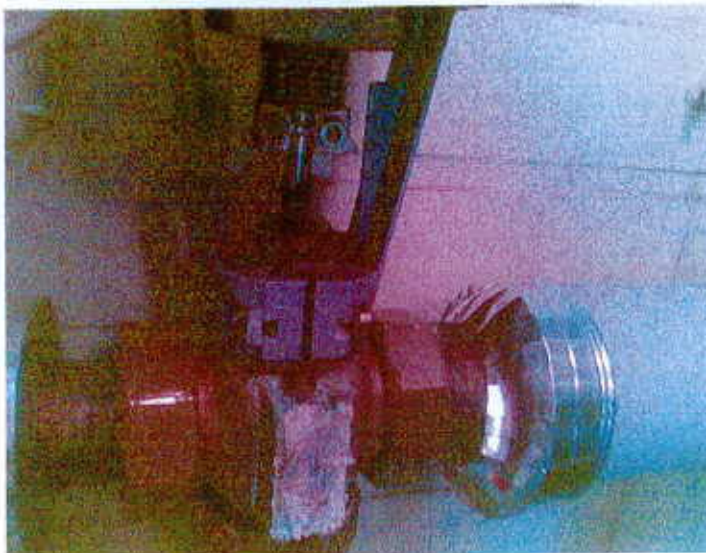
Päiväkodin kaukolämmön 3-tiesäätöventtiin tiivistepoksi vuotaa, kuva

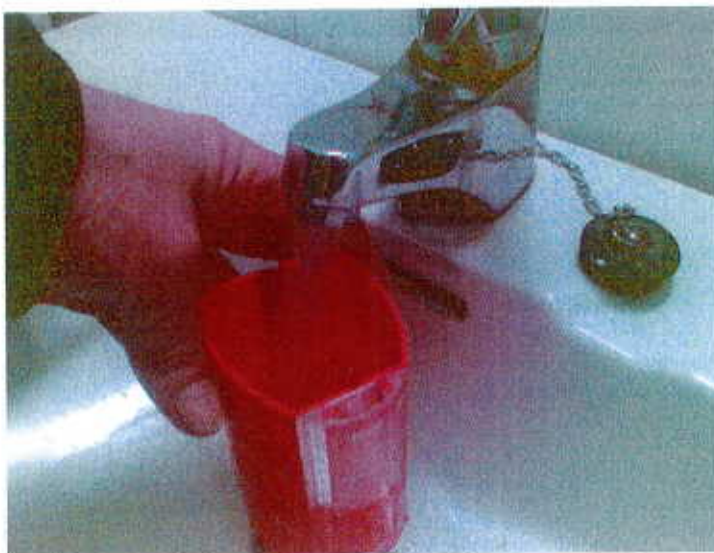
Kuva mittaustilanteesta

Käyttövesihanojen vesivirtaamat ovat liiankin hyvät. Kaikista kohteista ei saatu lukemaa ollenkaan, kun virtaus ylitti mittamukin kapasiteetin. Virtaama riippuu hanatyypistä ja siihen sekä vesimittarilla olevaan paineensäätimeen (säädintä ei ole) tehdyistä säädöistä.

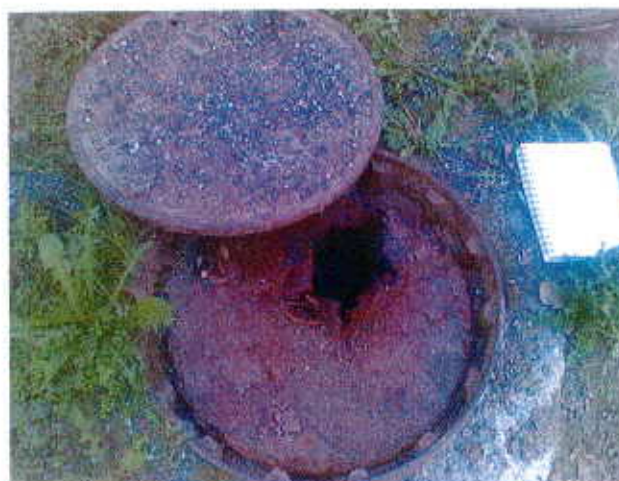
Päiväkotirakennuksen kaivon välikansi on ruostunut puhki, välikansia tulisi uusia ja kaivojen sakkapesiä tulisi tyhjentää. Kaivot näyttivät muutoin olevan kunnossa.

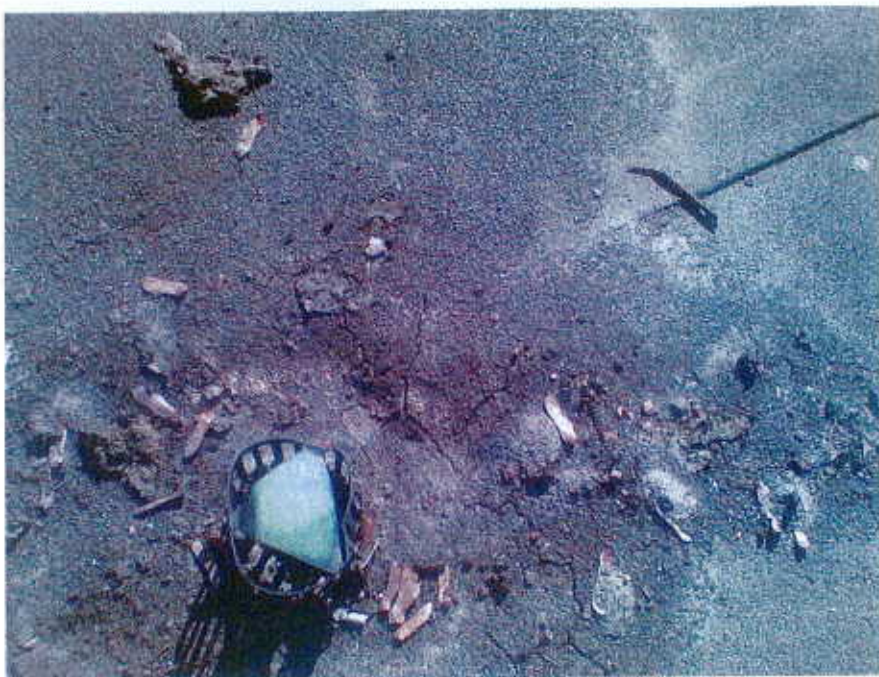
Katolla UV-kaivojen ympäristössä on roskaa.

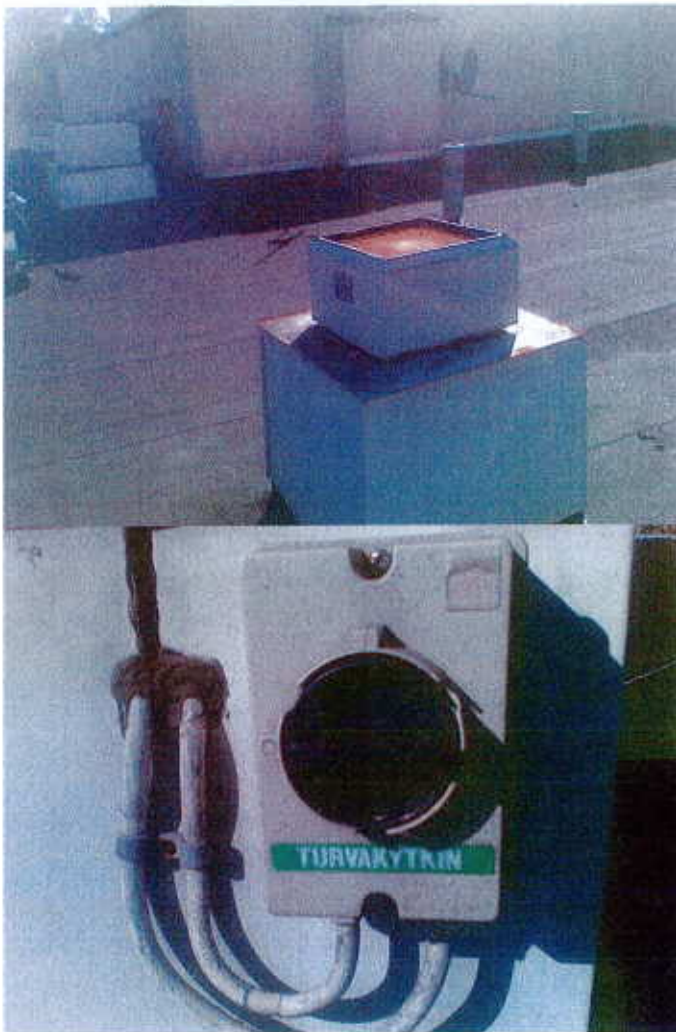
Seurakuntatilan huippumuri on uusittu. Palvelurakennuksen yhdessä imurissa on laakerivika, ottaa kenttään kiinni. Imurin huoltokytkin laitettiin 0-asentoon.

- rasvakanavassa olevan imurin puhdistus kiireellisesti
- huippuimureiden toiminnan tarkistus ja huolto

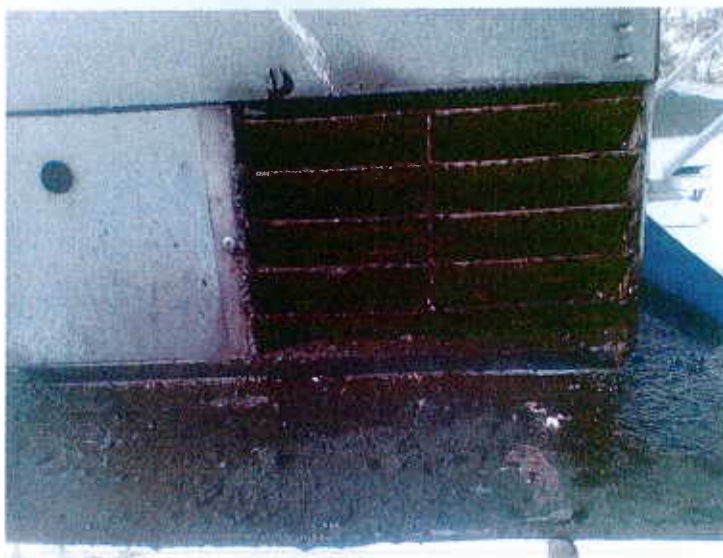
Rasvakanavassa oleva imuri (ilmeisesti Grilli) valuu rasvaa, pitää puhdistaa kiireellisesti.

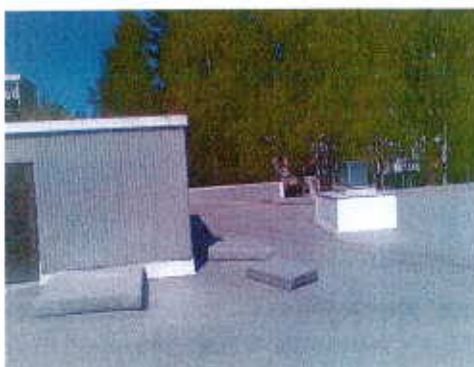
Päiväkoti, kuva katolta

Päiväkotirakennuksen ilmanvaihdossa on toimimattomuutta. Tiloissa valitetaan tunkkaista hajua. Tehdyn mittauspöytäkirjan mukaan toteutuneet ilmamäärät ovat huomattavasti alle vaaditun. Ilmanvaihdon käyntiajoista ei ole tietoa; pitäisi olla merkkilamput henkilökunnan nähtävillä. Savulla todennettaessa ilma näytti liikkuvan väärinpäin, poisto tapahtui tuloilmaventtiilistä. Arviokierron aikana viidestä kojeesta vain yksi näytti olevan toiminnassa. Kuullun mukaan iv-korjauksia on tehty, mutta niissä ei ole onnistuttu. Korjausraporttia ei ollut käytettävissä. Piirustuksen mukaan päiväkotitilojen tuloilma puhalletaan yhdellä tuloilmakojeella. Poistokojeita sen sijaan on erilliskanavoituina viisi erillistä huippuimuria, joten ilmamäärien tasapainoon saaminen on hankalaa. Keittiön osalla ei ilmennyt ongelmia.

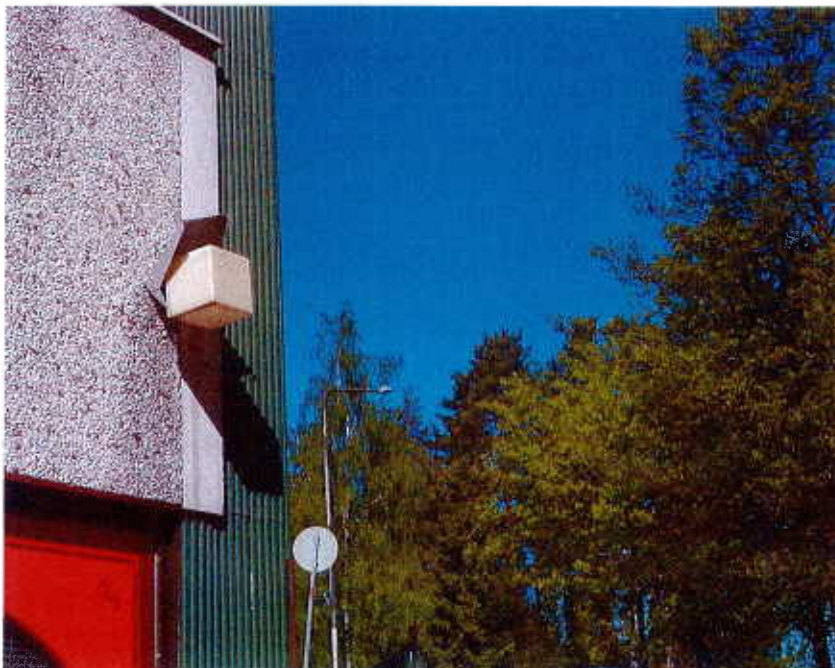
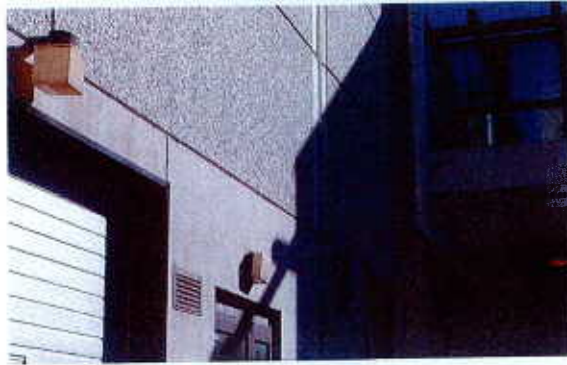
Pylväistä kaksi on murjottu ja yksi kaipaa oikaisua. Valaisinosia voitaneen käyttää vielä jakson yli. Ulkovalaisimet ovat huonokuntoisia. Huollon tarvetta on useissa ja uusinta tarvittaisiin jakson aikana.

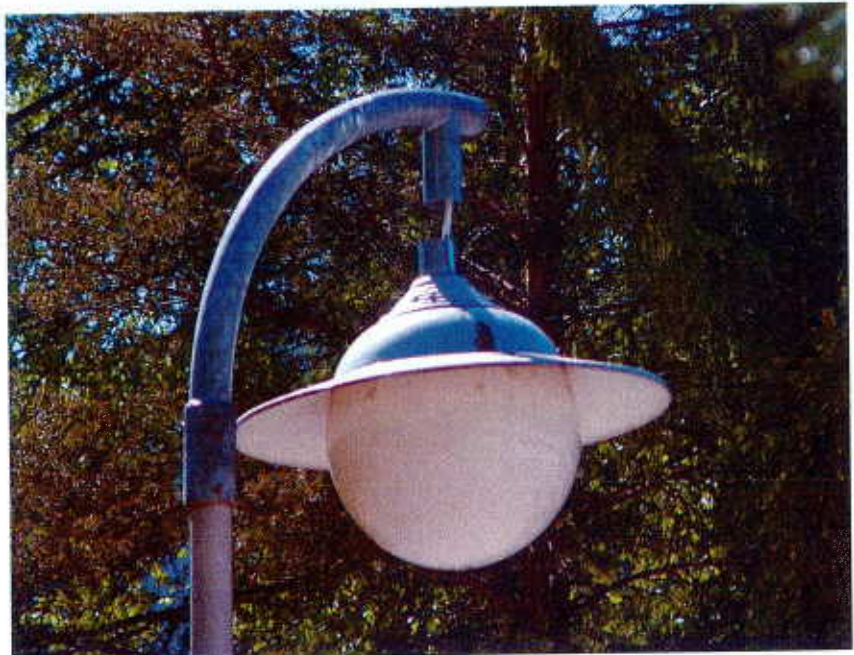
Sisäpihalla on hyväkuntoisia pylväsvalaisimia 3 kpl, mutta ne koetaan riittämättömiksi. Henkilökunnan mukaan huoltotoimin ei yhden valaisimen lamppua kyetä vaihtamaan (mekaaninen ongelma?). Yksi valaisimista roikkuu johdon varassa:

Riippuvalaisin. Johto ei kestä tuulessa heilumista.

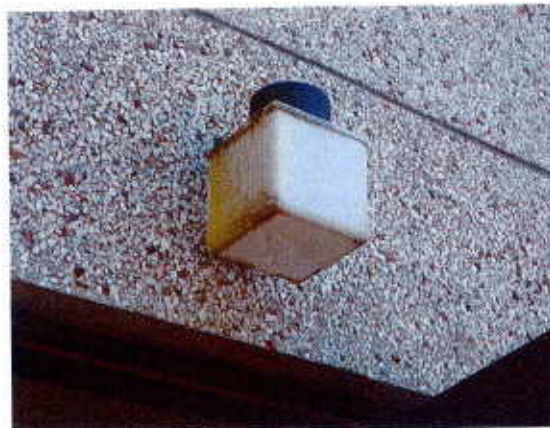
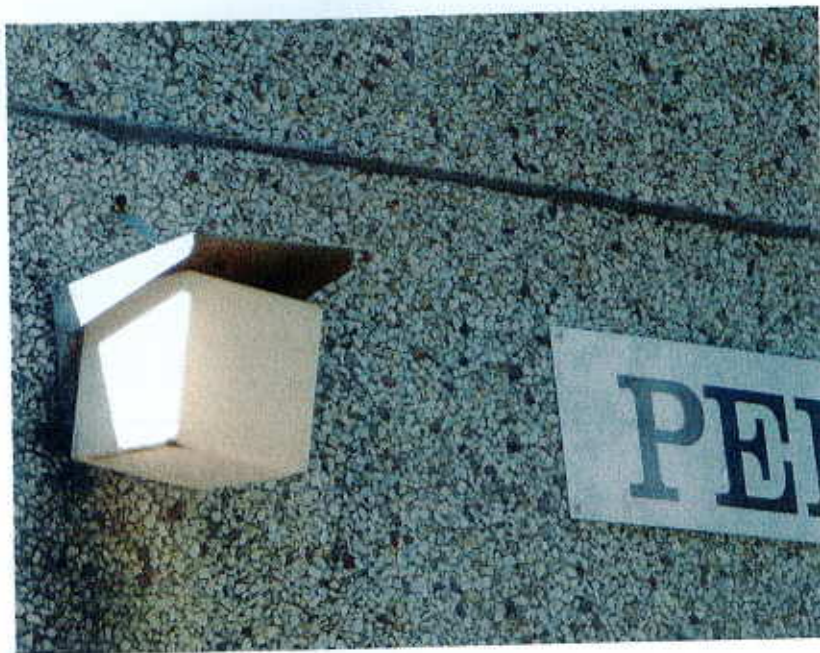
Ulkoseinien kuutiot kaipaavat pesua ja oikomishoitoa:

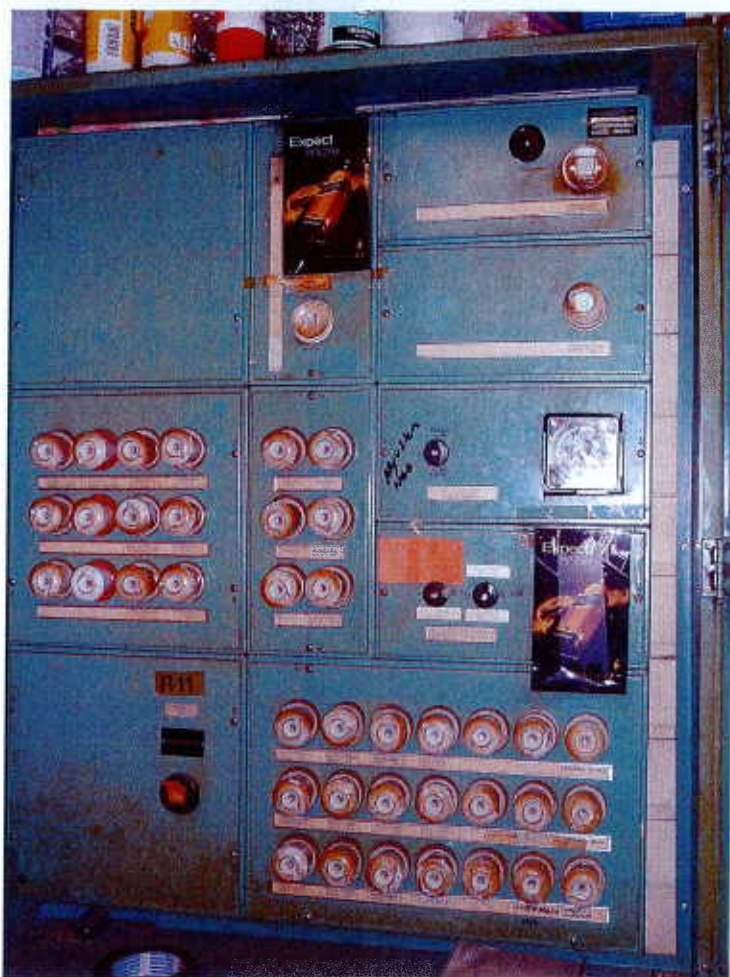
*Palvelurakennuksen* alkuperäiset ryhmäkeskukset ovat ylläpidettävissä normaalein huolloin 10-vuotisjakson yli. Elinkaariennusteen mukaan uusinta alkaa olla käsillä. Ravintolan keskus on rappeutunut uusittavaksi tai ainakin se tulisi pestä liuottimin ja varmistua sisäosien virheettömyydestä.

Liuotinpesua kaipaava keskus:

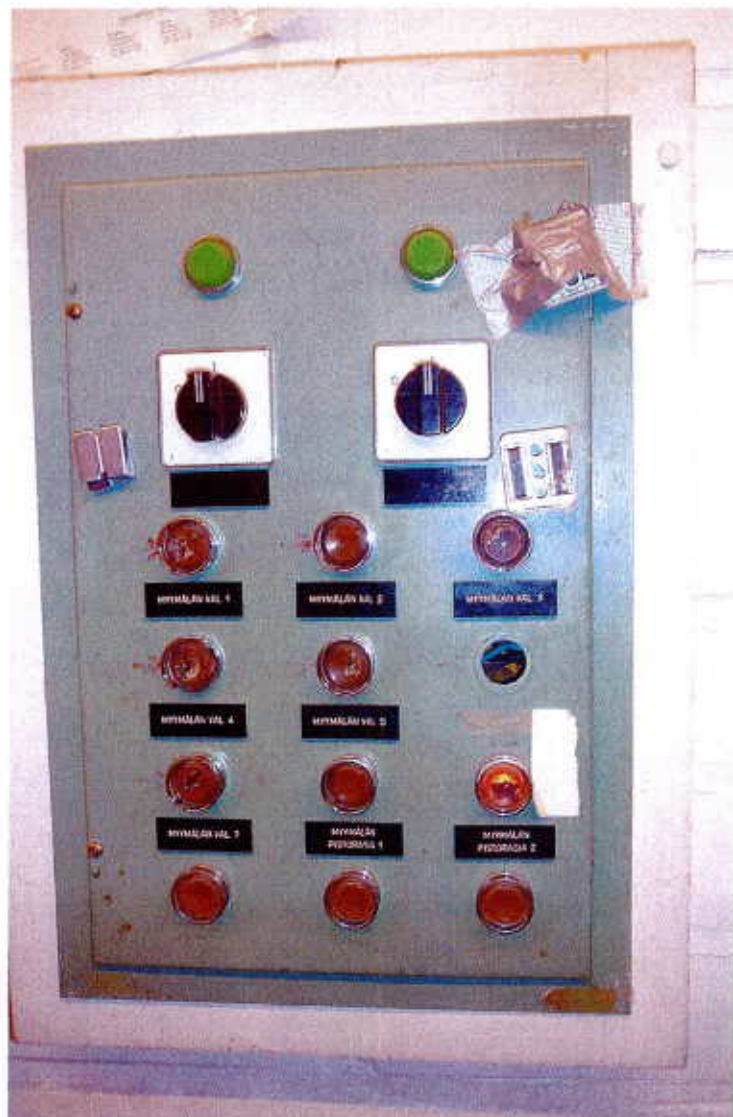
Varsinainen ohjauskeskus löytyi vain myymälän valaistukselle. Keskus on huonossa kunnossa ja vaatii kalusteiden huollon.

Huonokuntoinen valaistusohjauskeskus:

- huolletaan myymälän valaistusohjauskeskus

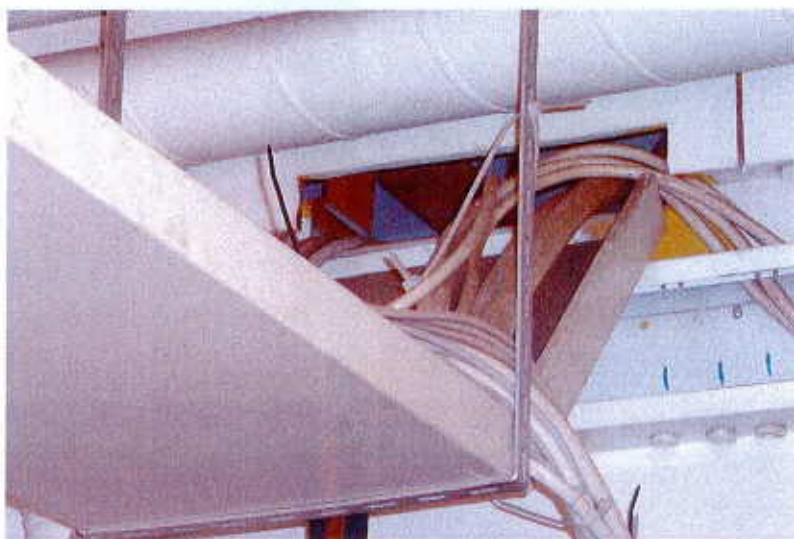
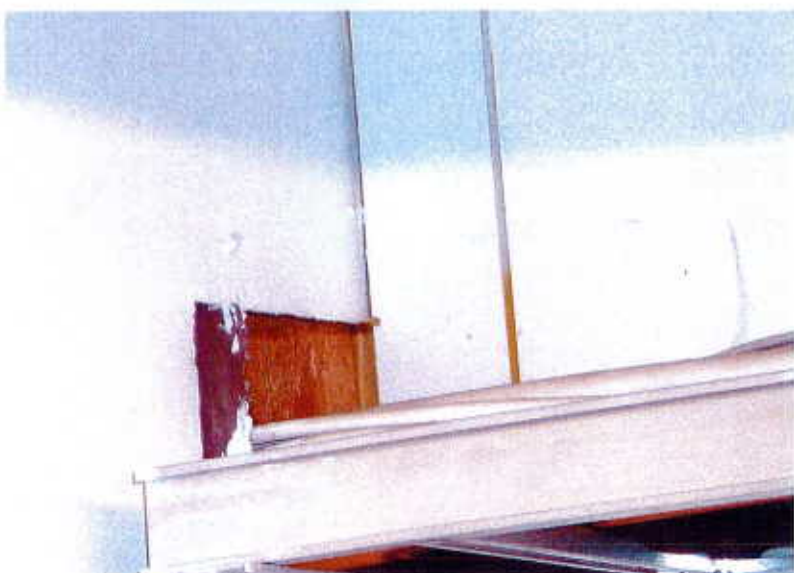
Läpivientejä tarkkailtiin näkyviltä osin. Vaikuttaa siltä, että läpivientien sulkemisessa on toivomisen varaa. Voisi olla syytä kartoittaa kaikki läpiviennit savun ja liekkien levittämisen kannalta.

Savua ja liekkejä levittäviä läpivientejä K-kaupassa:

- kartoitetaan avoimet seinäläpiviennit
- suljetaan läpiviennit kartoituksen tulosten perusteella

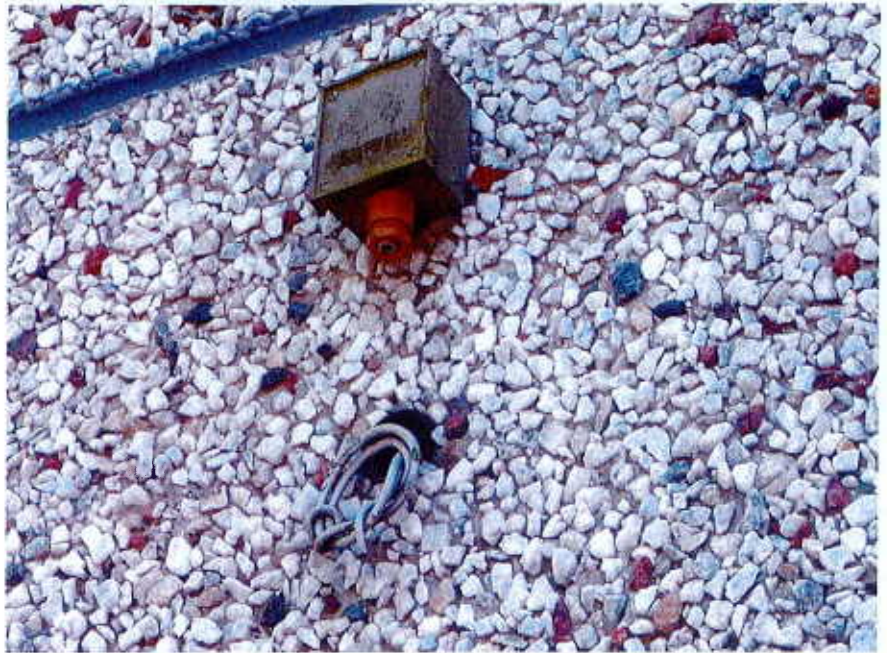
Kartoituksessa on tarkkailtu johtojen kiinnityksiä, putkituksia, läpivientejä ja kenttäkojeitten kiinnityksiä ja kuntoa päällisin puolin. Päiväkodin ulkoseinässä on käytöstä poistettu ulkoanturi. Palvelurakennuksen seinässä on anturi ilman suojakantta ja toisen johto saa sisälleen vettä. Vesi voi muuttaa säätöominaisuuksia johdineristeeseen imeytyessään.

- päiväkotit: puretaan käyttämätön anturiasennus johtoineen
- palvelurakennus: huolletaan ulkoseinän anturit

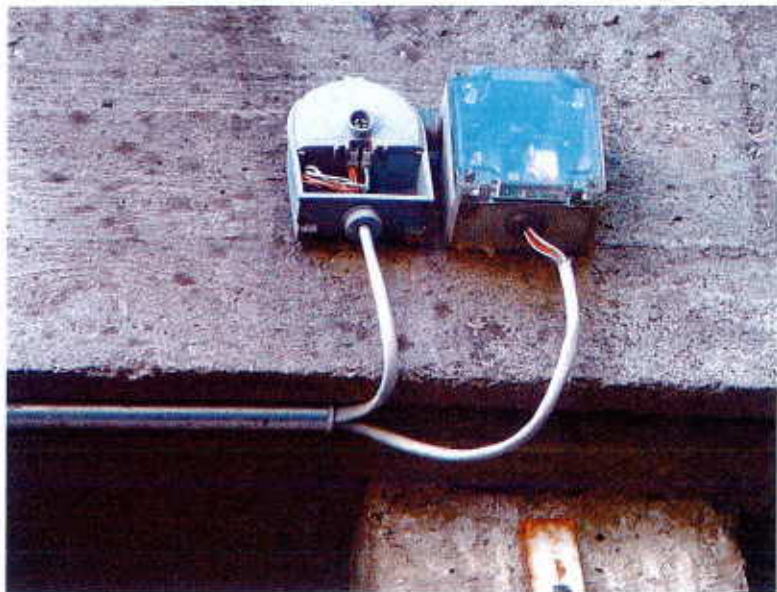
Kenttäkojeissa on purettavaa ja kohennettavaa:
