Kunnostuksen loppuraportti

11.8.2017

PI SPALAN HAULITORNIN ALUE, ASEMAAKAVA NRO 8309 PI LAANTUNEEN MAAPERÄN KUNNOSTUKSEN LOPPURAPORTTI

Viite 1510011700

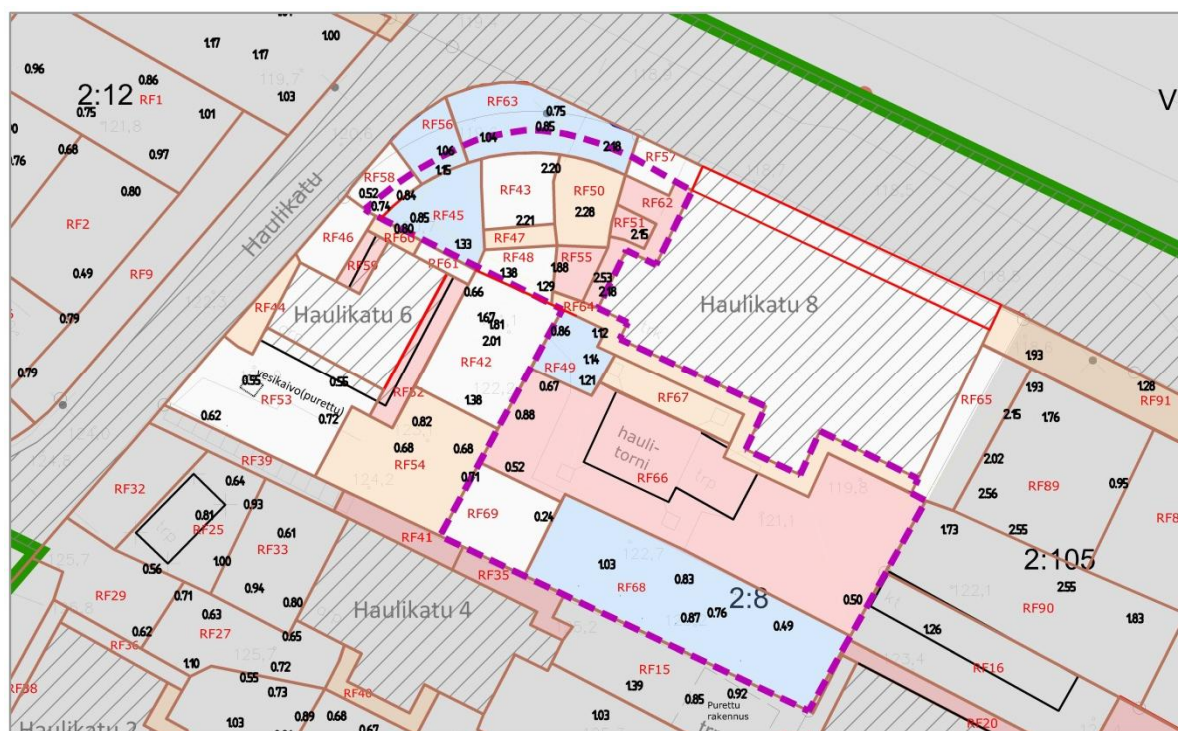
Kuva 2. Kuvassa on esitetty kiinteistön 601:2:8, Haulikatu 6 ja 8, alue sekä ohjearvot ylittävät alueet. Tarkemmat tiedot on esitetty piirustuksessa 1510011700-02.

Oranssilla on esitetty alueet joissa alemman ohjearvon ylityksiä maaperässä, punaisella alueet joissa ylemmän ohjearvon ylityksiä maaperässä ja sinisellä alueet joissa vaarallisen jätteen arvon ylityksiä maaperässä. Raidoitettua aluetta ei ole pystytty varmentamaan kunnostuksen yhteydessä. Punaiset RF- alkuiset numerot viittaavat liitteessä 1 esitettyihin jäännöspitoisuuksiin ja korkoluviut osoittavat kaivun määrän metreissä kyseisessä pisteessä. Eristerakenteen alue on merkitty violetilla katkoviivalla

Alue kunnostettiin kauttaaltaan pintamaiden osalta. Muuten kunnostus toteutettiin rakennusten ja rakenteiden stabiiliteetin mukaan. Eristerakenteen alue jyrkimmällä osalla kiinteistöä (eteläinen osa) toteutettiin suunnitellusti (kuva 3). Pysäköintialueen kiveys purettiin ja pilaantunut maa-aines poistettiin sen alta teknisten rajoitteiden mukaisesti. Kunnostus lopetettiin kaivuteknisistä syistä 2,8 m syvyyteen. Kunnostuksen päättyessä Haulitehtaan ympärille (mahdollisesti myös alle), haulitornin alle, pihakiveyksen alle, Haulikatu 6 perustusten läheisyyteen sekä tontin etelärinteen eristeratkaisun alle jäi pilaantunutta maa-ainesta (lyijyn, arseenin, antimoinin ja sinkin pitoisuuksia yli alemman ja ylemmän ohjearvon sekä vaarallisen jätteen). Ohjearvot ylittävät alueet on määritelty kuvassa 2, kunnostuksen määrätiedot taulukossa 2 ja jäännöspitoisuudet liitteessä 1.

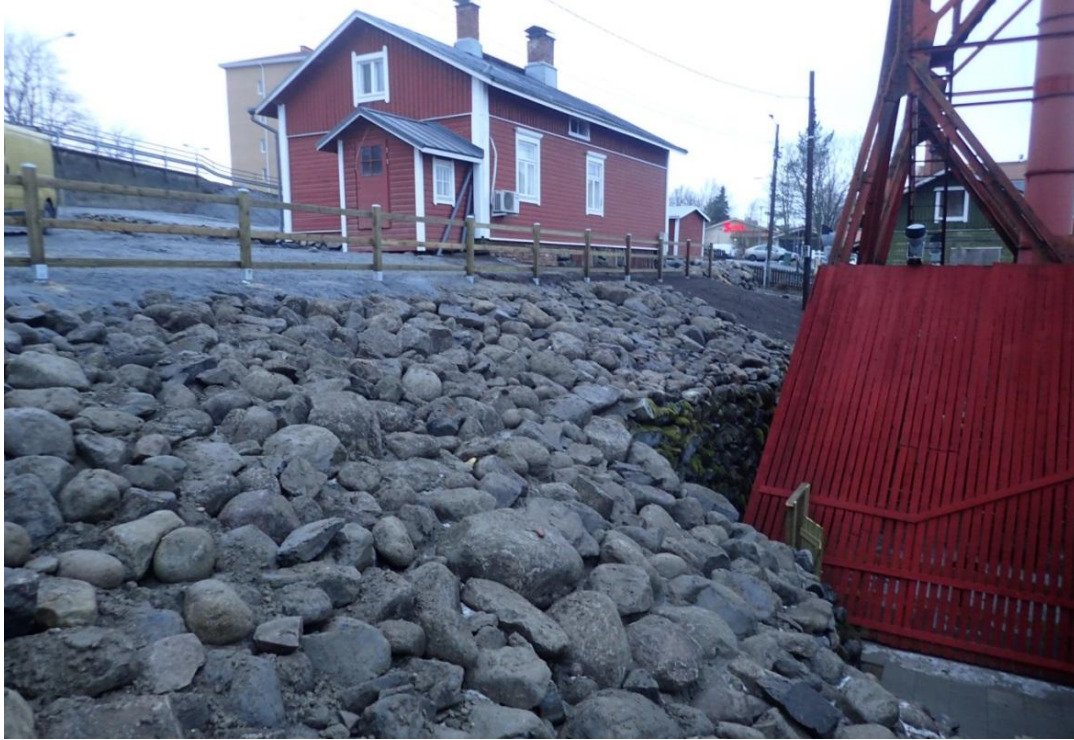
Kuva 3. Kuva jyrkimmän rinneosuuden eristysratkaisusta, jossa pohjalta on poistettu eloperäinen aines, täytetty murskeella ja pinnoitettu maakostealla betonilla sekä erikoisilla luonnonkivillä.

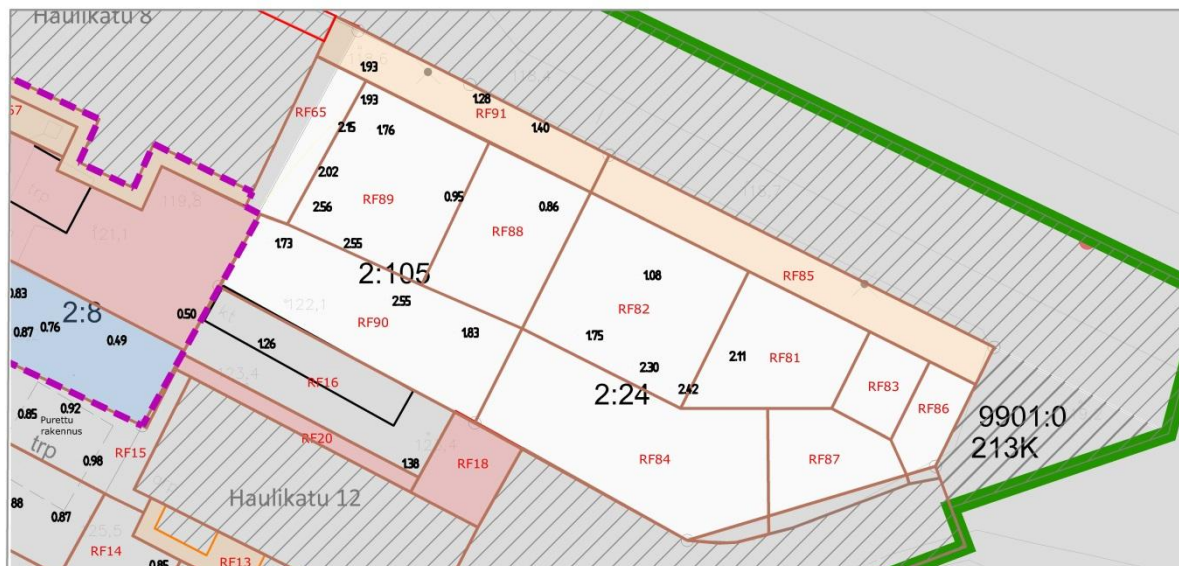
Kuva 4. Kuvassa on esitetty kiinteistöt 601:2:105 ja 601:2:24 sekä kiinteistöjen ohjearvot ylittävät alueet. Tarkemmat tiedot on esitetty piirustuksessa 1510011700-02. Oranssilla on esitetty alueet joissa alemman ohjearvon ylityksiä maaperässä. Punaiset numerot (RFxx) viittaavat liitteessä 1 esitettyihin jäännöspitoisuuksiin ja korkoluvut osoittavat kaivun määrän metreissä kyseisessä pisteessä.

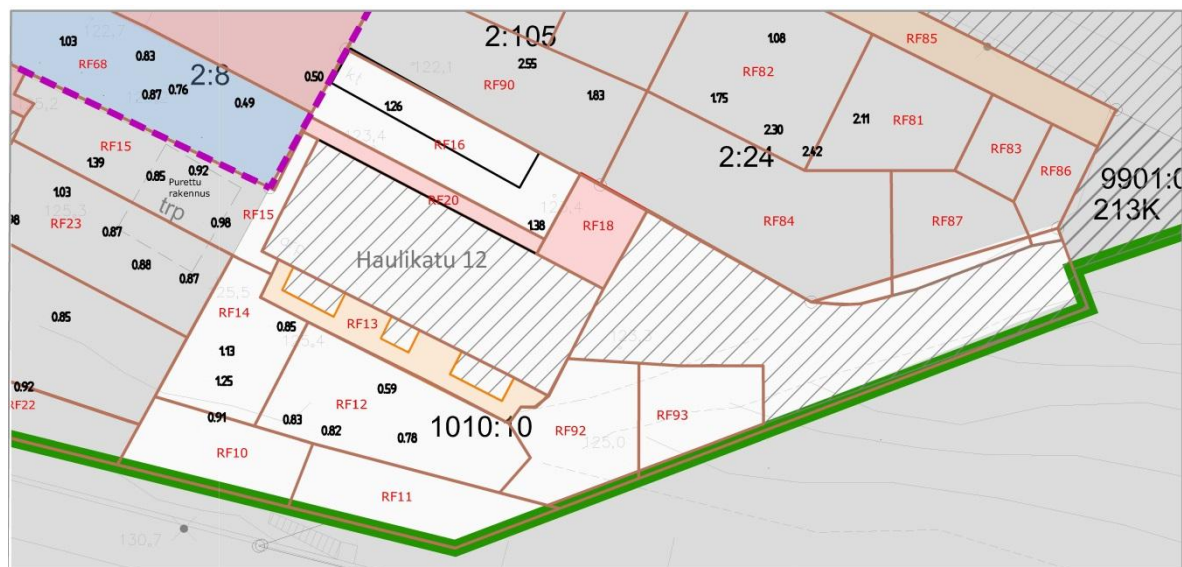
Kuva 5. Kuvassa on esitetty kiinteistön 213:1010:10, Haulikatu 12, alue sekä kiinteistöllä ohjearvot ylittävät alueet. Tarkemmat tiedot on esitetty piirustuksessa 1510011700-02.

Oranssilla on esitetty alueet joissa alemman ohjearvon ylityksiä maaperässä ja punaisella alueet joissa ylemmän ohjearvon ylityksiä maaperässä. Raidoitettua aluetta ei ole pystytty varmentamaan kunnostuksen yhteydessä. Näiltä osin maaperän puhtaus varmistettava ennen mahdollisia maaperään kohdistettavia toimia. Punaiset numerot (RFxx) viittaavat liitteessä 1 esitettyihin jäännöspitoisuuksiin ja korkoluvut osoittavat kaivun määrän metreissä kyseisessä pisteessä.

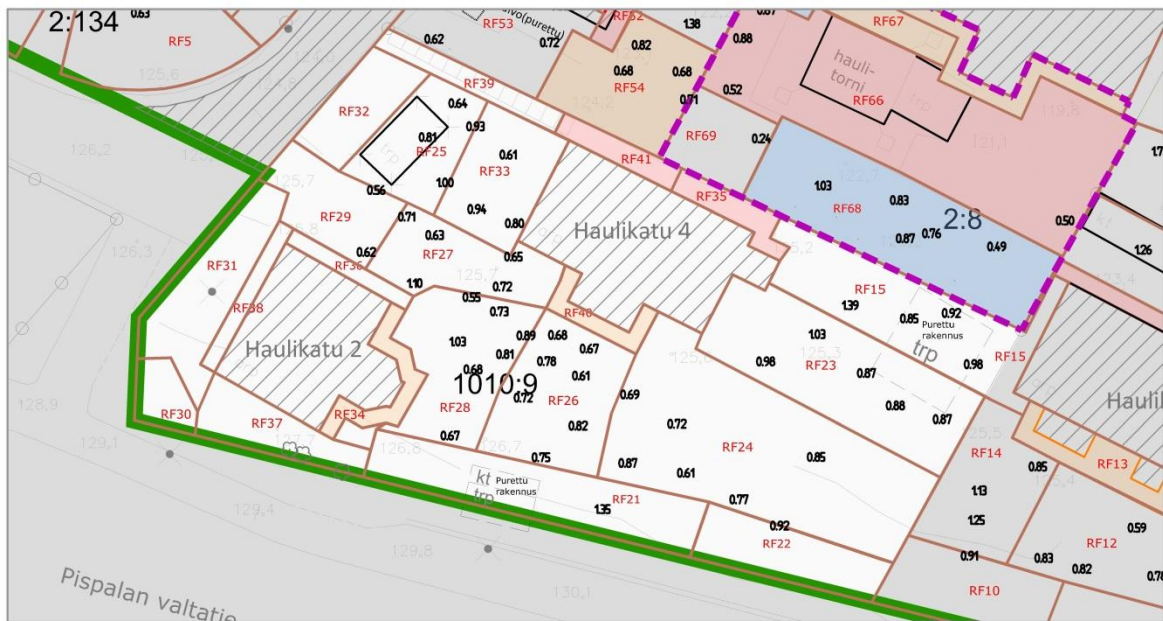
Kuva 6. Kuvassa on esitetty kiinteistön 213:1010:9, Haulikatu 2 ja 4, alue sekä kiinteistöllä ohjearvot ylittävät alueet. Tarkemmat tiedot on esitetty piirustuksessa 1510011700-02. Oranssilla on esitetty alueet joissa alemman ohjearvon ylityksiä maaperässä ja punaisella alueet joissa ylemmän ohjearvon ylityksiä maaperässä. Raidoitettua aluetta ei ole pystytty varmentamaan kunnostuksen yhteydessä. Näiltä osin maaperän puhtaus varmistettava ennen mahdollisia maaperään kohdistettavia toimia. Punaiset numerot (RFxx) viittaavat liitteessä 1 esitettyihin jäännöspitoisuuksiin ja korkoluvut osoittavat kaivun määrän metreissä kyseisessä pisteessä.

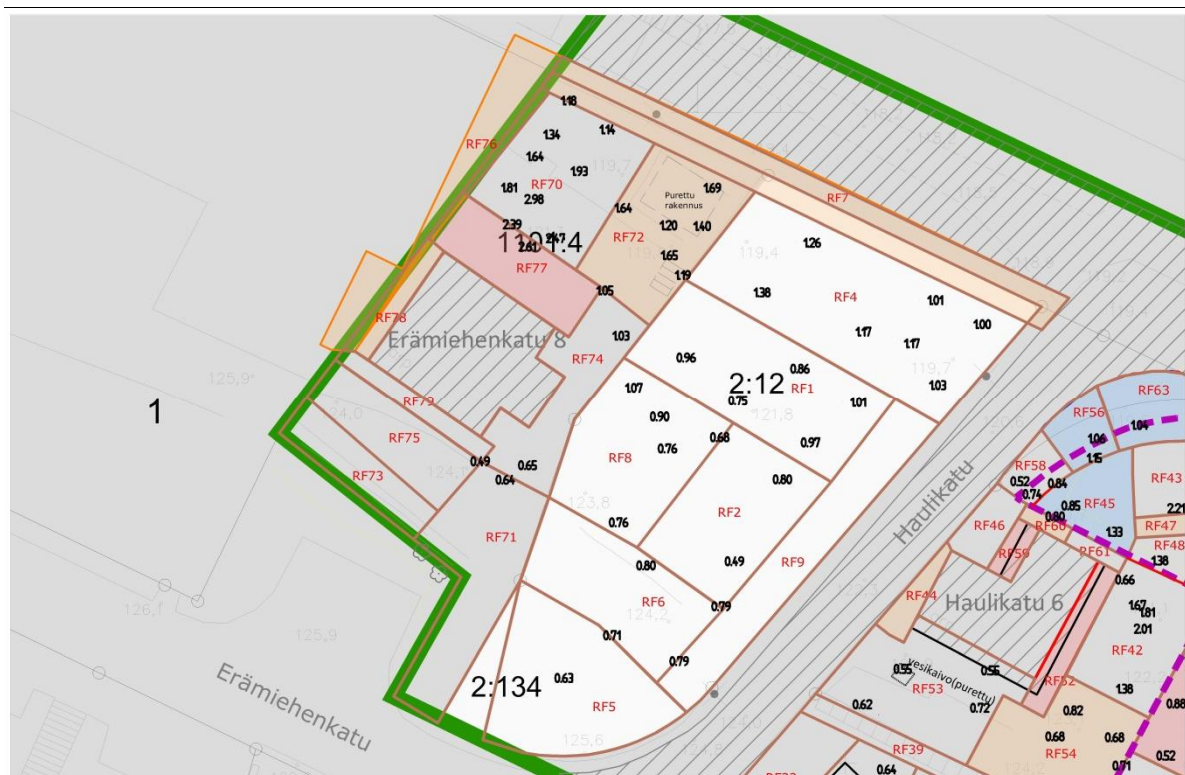
Kuva 7. Kuvassa on esitetty kiinteistöt 601:2:134 ja 601:2:12 sekä kiinteistöillä ohjearvot ylittävät alueet. Tarkemmat tiedot on esitetty piirustuksessa 1510011700-02.

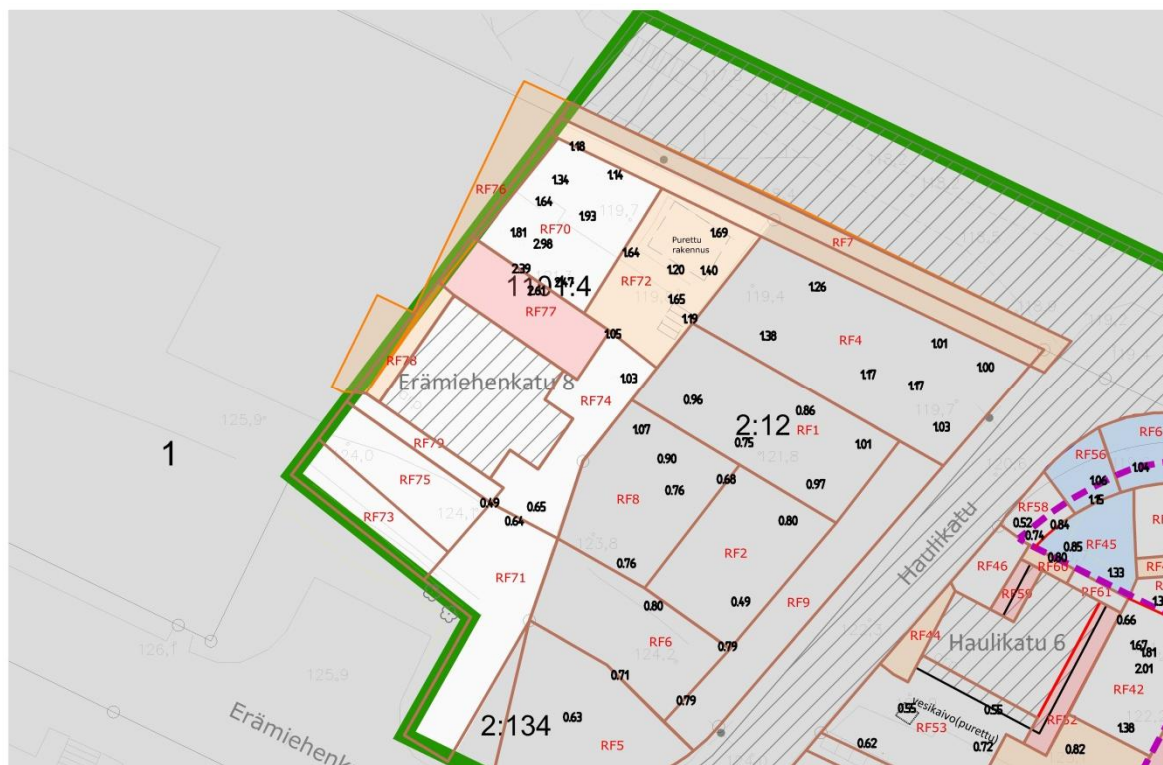
Kuva 8. Erämiehenkatu 8 alue ja kiinteistöllä ohjearvot ylittävät alueet. Tarkemmat tiedot on esitetty piirustuksessa 1510011700-02.

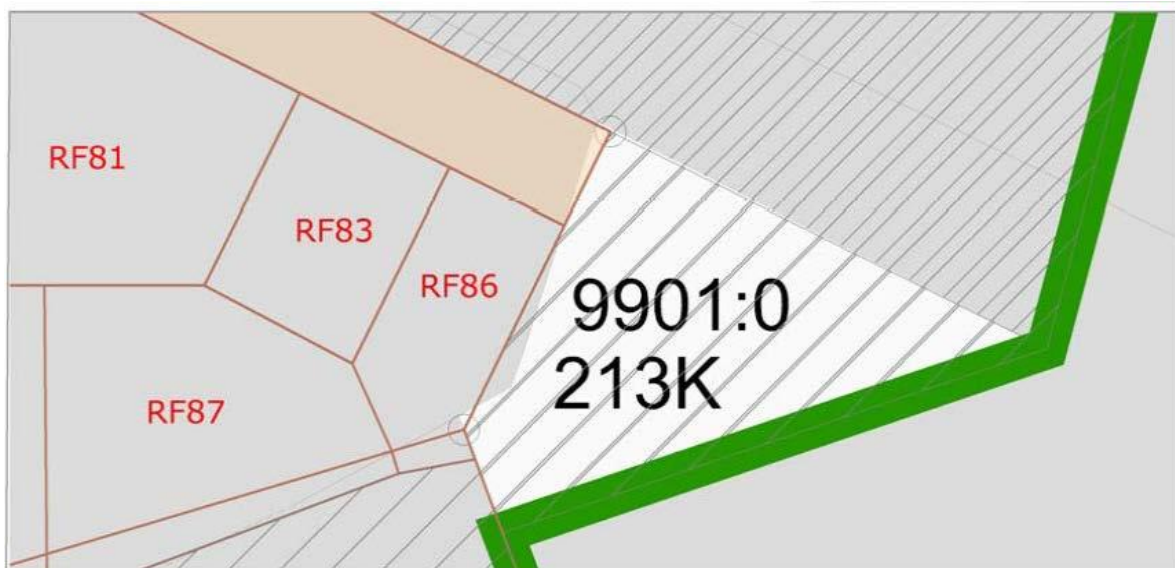
Kuva 9. Yleinen alue (pysäköintialue) Haulikadun päässä. Ei toimenpiteitä kunnostuksen yhteydessä. Kunnostetaan mahdollisten tulevien katutöiden yhteydessä. Tarkemmat tiedot on esitetty piirustuksessa 1510011700-02.

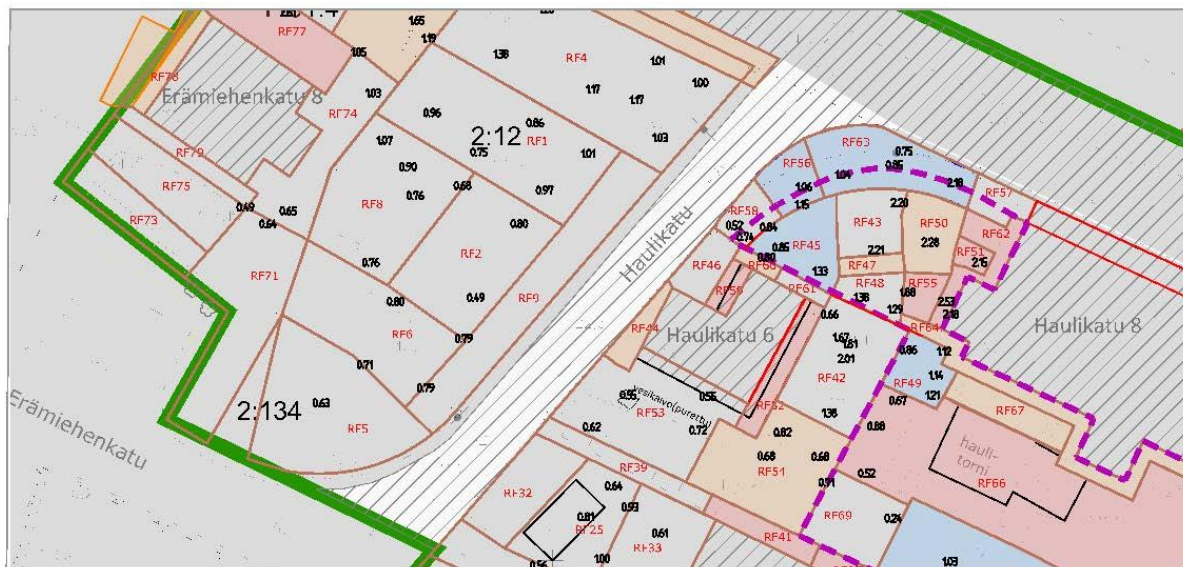
Kuva 10. Haulikatu. Ei toteutettuja kunnostustoimia. Tarkemmat tiedot on esitetty piirustuksessa 1510011700-02.

Haulikadun katualue näkyy kuvassa 10 ja olennaisimmat tiedot taulukossa 10. Kadulla ei tehty kunnostustoimia. Haulikadun tierakennekerrosten alla olevien pilaantuneiden maamassojen osalta massanvaihdot suoritetaan kadunkunnostuksen yhteydessä. Tämä osa Haulikattua on pituudeltaan noin 40 m.

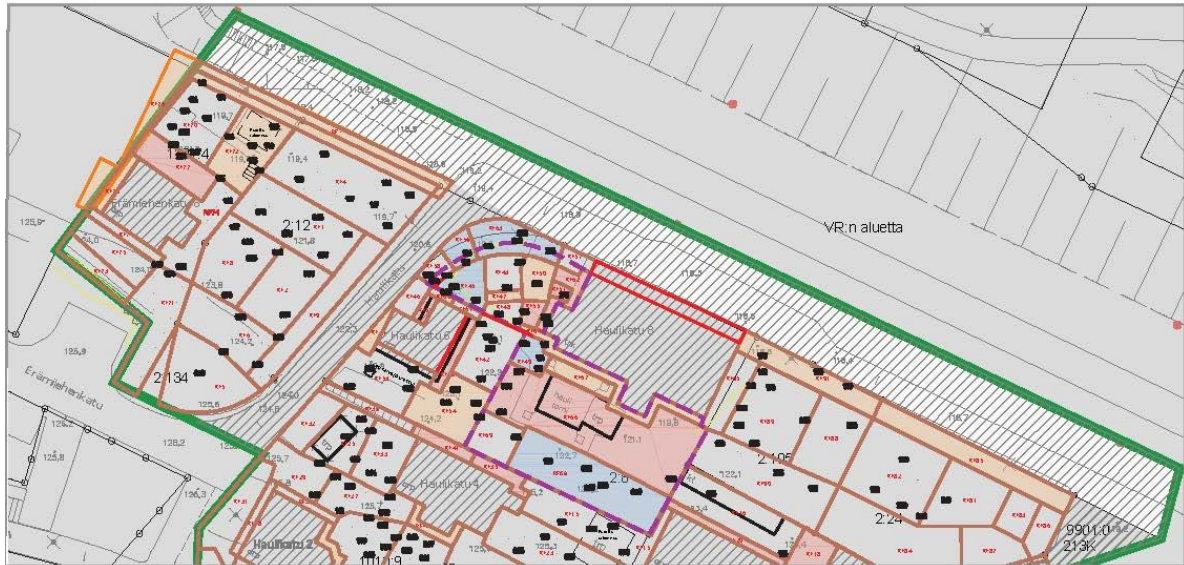
Kuva 11. Rautatiealue. Tarkemmat tiedot on esitetty piirustuksessa 1510011700-02.
