Asiakirjatyyppi
Tutkimusraportti

Päivämäärä
28.12.2017

PÖLLIKUJA 5, TAMPERE MAAPERÄN HAITTA-AINETUTKIMUS

Viite 1510037061

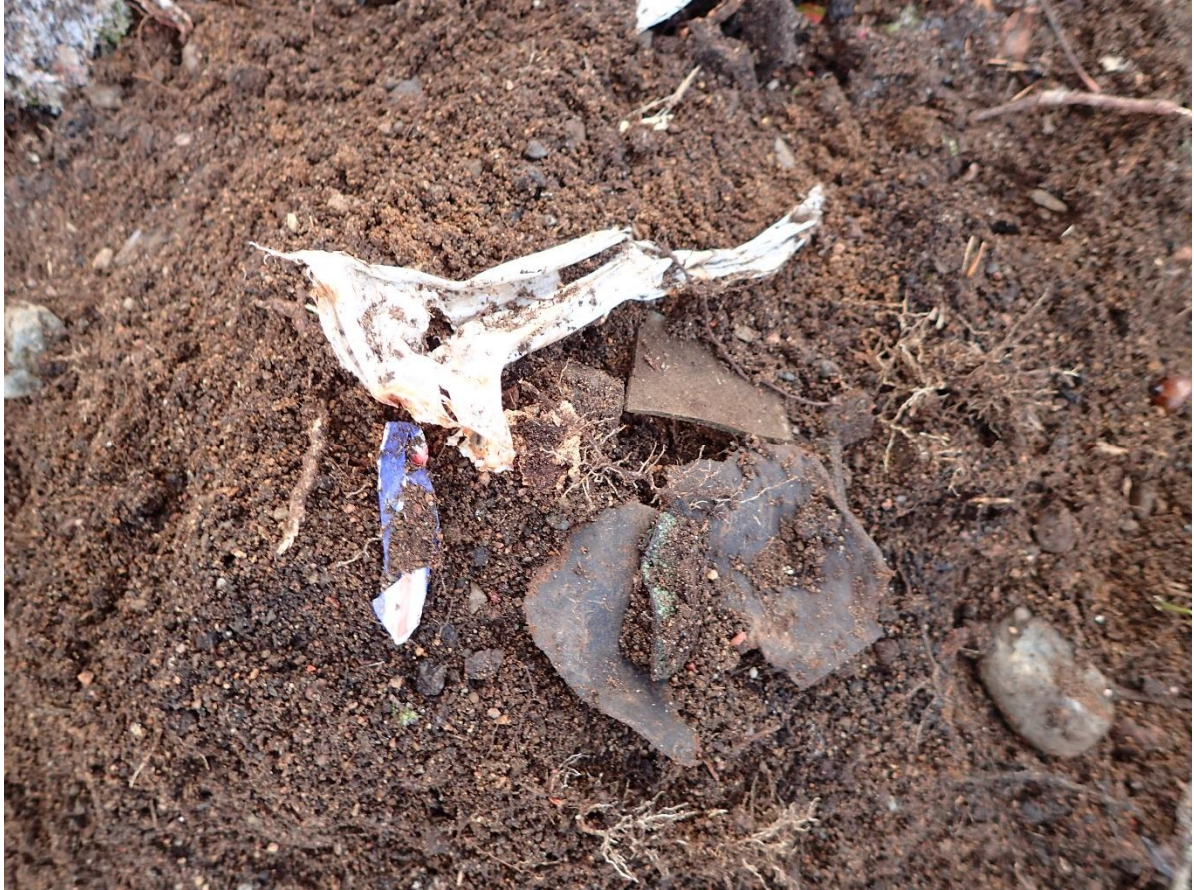
Koekuopat sijoittuivat muusta maapinnasta erottuville jätettä sisältäville kohoamille/kasoille. Lisäksi monin paikoin havaittiin maapinnalla jätettä. Pintaroskaa/-jätettä havaittiin esimerkiksi korjaamorakennuksen länsipuolelle sijoittuvasta kuopasta (KK10) ja sen yläpuolisesta rinteestä.

- KK3: Tiilen pala pintakerroksessa
- KK4: Lasipurkki ja muovia 0-0,4 m syvyydellä
- KK5: Sukkahousut, tiiltä, muovia ja lasipullo 0-0,3 m syvyydellä
- KK8: Tiilen pala ja pullonkorkki pintakerroksessa
- KK10: Runsaasti jätettä 0-0,75 m syvyydellä
- KK12: Talousjätettä, esim. metallia ja muovia syvyydellä 0-0,7m, jätteen määrä lisääntyi 0,4 m syvyydestä.
- KK15: Tiiltä, metallia ja puuta syvyydellä 0-0,4 m.

Kuva 2. KK10:stä havaittuja jätteitä.

XRF-analysointorilla tehdyissä mittauksissa havaittiin alemman ja ylemmän ohjearvon raja-arvojen ylittäviä pitoisuuksia arseenista, kuparista, lyijystä ja sinkistä. Lisäksi KK10 pintamaasta (syvyys 0-0,1m) havaittiin vaarallisen jätteen raja-arvon ylittävä pitoisuus sinkkiä. Mittaustulokset on esitetty liitteenä olevassa koontitaulukossa (liite 2).

Koekuopasta KK10, syvyydeltä 0-0,1 m syvyydeltä todettiin vaarallisen jätteen ylittävä pitoisuus sinkkiä. Maaperä ei ole määritelmällisesti jätettä. Mutta jos pilaantunut maa-aines kaivetaan, se muuttuu jätteeksi. Tietyissä tapauksissa kaivettu maa-aines voidaan luokitella vaaralliseksi jätteeksi (aikaisemmin ongelmajäte). Maaperän haitta-ainetutkimuksissa alkuaineiden pitoisuudet on tutkittu hienoaineksesta (alle 2 mm raakoosta) VNa 214/2007 mukaisesti. Sen sijaan jätteestä tehtävät alkuaineiden pitoisuusanalyysit tehdään koko näytteestä, ei vain alle 2 mm raakoosta. Vaarallisen jätteen luokittelua ei voi tästä syystä tehdä suoraan näiden analyysitulosten perusteella, mutta alustava vertailua voi tehdä, mikäli tämä eroavaisuus huomioidaan.

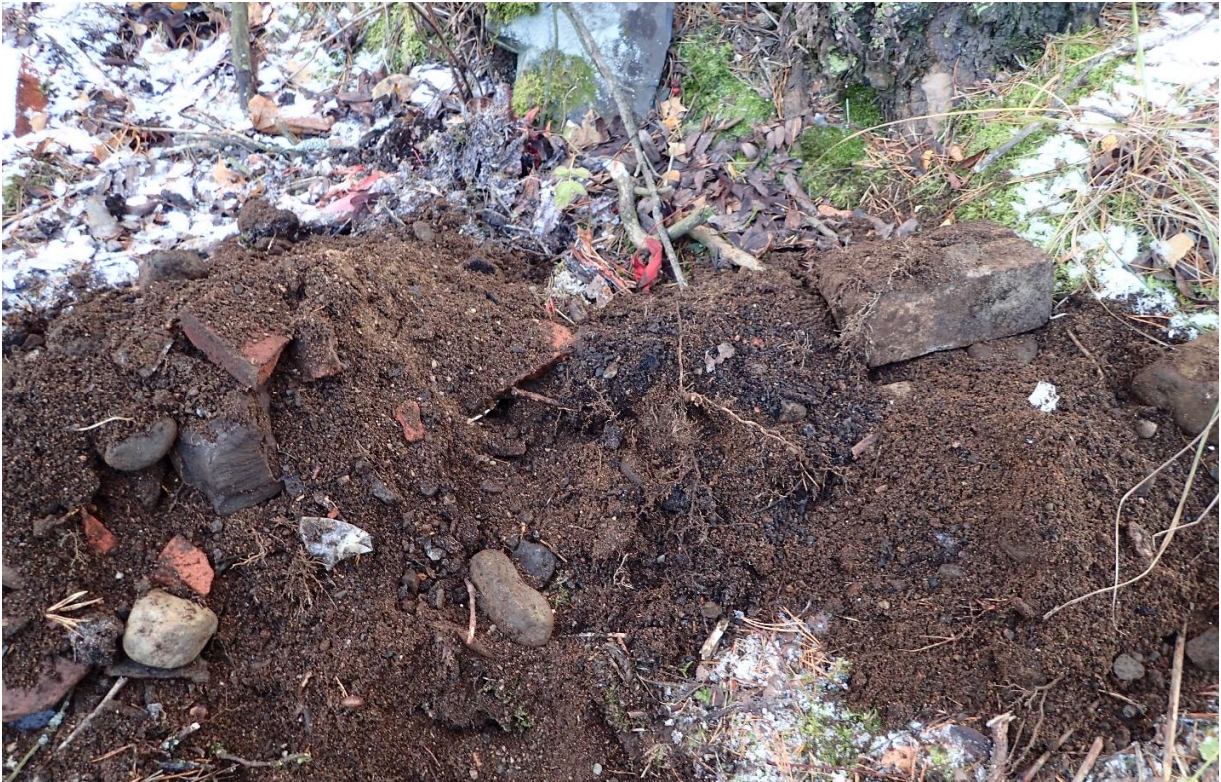
Kuva 10. KK10

Laboratorioanalyysissä todettiin alemman ohjearvon ylittäviä pitoisuuksia kadmiumista ja lyijystä. Ylemmän ohjearvon ylittäviä pitoisuuksia havaittiin kuparista, lyijystä ja sinkistä. Polyaromaattisten hiilivetyjen summa ylitti alemman ohjearvon pitoisuuden KK10:n syvyydellä 0-0,1 ja ylemmän ohjearvon syvyydellä 0,6-0,8.

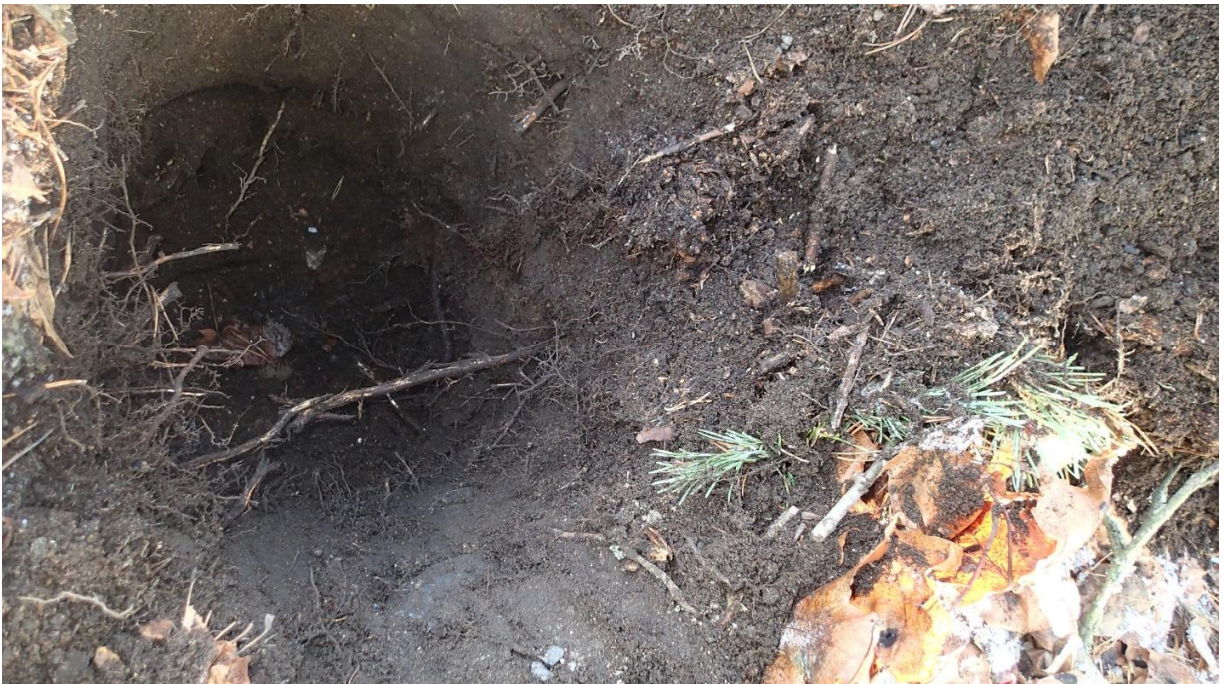
Kuva 13. KK13

Maaperästä havaittiin monin paikoin jätettä sekä kohonneita haitta-ainepitoisuuksia. Tontin itäpuolelle sijoittuvan kuopan "välipenkereelle" tehdyistä koekuopista havaittiin jätettä (KK4, 5 ja 15), kuten myös tontin länsipäähän tehdyistä koekuopista (KK10, 12 ja 13). Länsiosaan sijoituvissa koekuopissa havaittiin paikoin runsaasti jätettä. Jätettä havaittiin lisäksi myös koekuopissa 3 ja 8.
