## **Kallioisenkatu 33, Tampere Asemakaava nro 8834 (sekä tontti nro 5)**

Maaperän pilaantuneisuuden historiaselvitys

<b>Päiväys</b>	4.5.2021
<b>Tekijä</b>	Maija Manninen
<b>Tarkastaja</b>	Minna Vesterinen
<b>Hyväksynyt</b>	Harri Kiviranta
<b>Projektinumero</b>	YKK66174
<b>ID-numero</b>	5689052

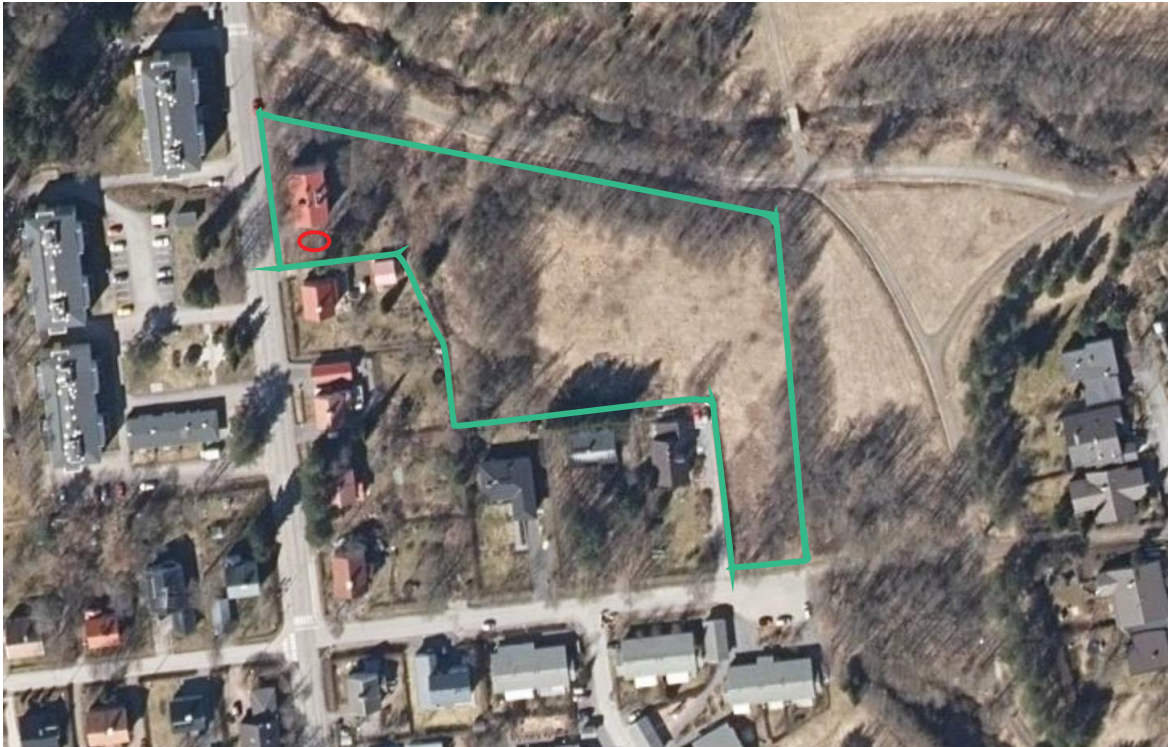
*Tontin nro 5* asuinkäytössä oleva pienkerrostalo on valmistunut vuonna 1961. Kohteen isännöitsijältä saadun tiedon mukaan rakennuksen eteläpäädyistä (sijainti kuvassa 3) on poistettu maanalainen öljysäiliö 2000-luvun alussa, kun rakennus on liitetty kaukolämpöön. Pirkanmaan pelastuslaitoksen rekisterin mukaan kyseessä on ollut 5 m<sup>3</sup> terässäiliö, joka on asennettu vuonna 1985 ja tarkistettu vuonna 2001 (kuntoluokka A). Tietoa mahdollisesta öljyisestä maasta tai sen poistamisesta ei ole.

Kuva 3. Selvitysalue nykytilassa. Selvitysalueen rajaus vihreällä ja öljysäiliön sijainti punaisella. Ortokuva © MML

Ilmakuva- ym. lähtöaineiston perusteella arvioidaan, että tontilla 6 tai naapuri-kiinteistöillä ei ole ollut maaperää pilaavaa toimintaa. Tontilla 5 ollut maanalainen öljysäiliö on poistettu 2000-luvun alussa. Mahdollisista öljyhavainnoista ei ole tietoa. Tontilla voi olla öljyistä maata nykyisen rakennuksen eteläpäädyssä.

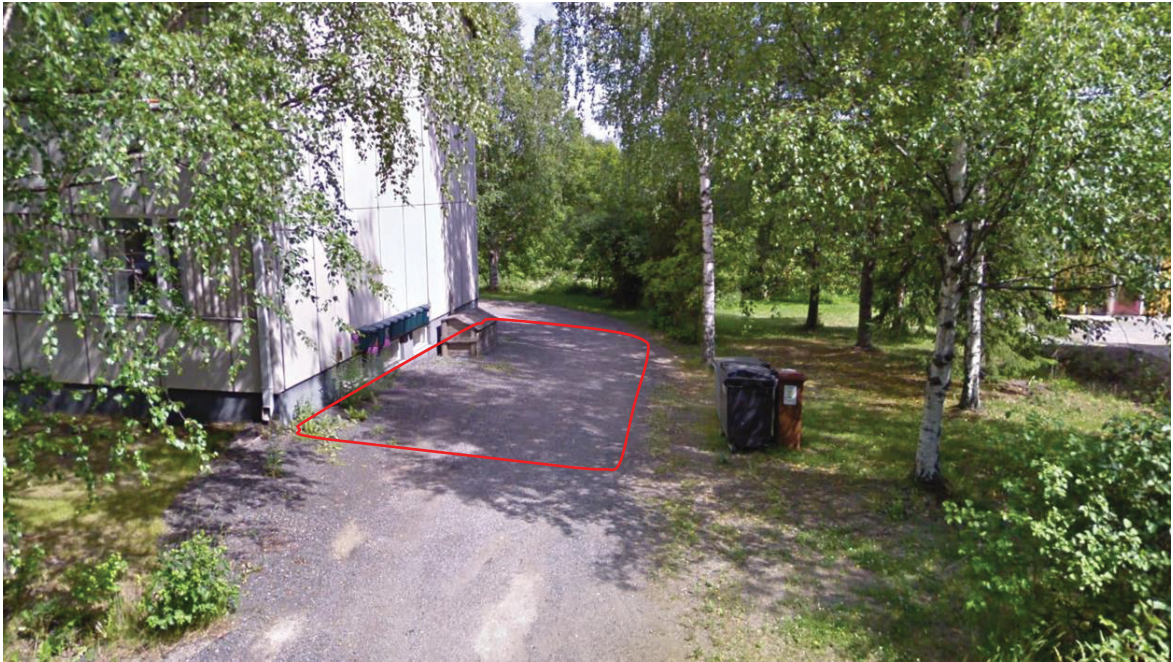
Kuva 4. Tutkittava alue tontilla nro 5, rakennuksen eteläpäädyssä. Kuva © Google Maps Street View, kuvattu v. 2009.

Rakennuksen eteläpäädyn maaperän pilaantuneisuus selvitetään rakennuksen purkutöiden yhteydessä tehtävällä koekuoppatutkimuksella. Näytteenotosta vastaa ympäristötekniinen näytteenottaja. Alueelle (kuva 4) tehdään noin kolme koekuoppaa kaivinkoneella. Kuopat ulotetaan vähintään 3 m syvyyteen tai metrin verran savikerrokseen. Koekuopista otetaan maaperänäytteet joko maalajikerroksittain tai aistihavaintojen perusteella pilaantuneista kerroksista, kuitenkin enintään metrin kerroksina. Näytteistä mitataan haihtuvat hiilivedyt PID-mittarilla, ja osa näytteistä lähetetään tarpeen mukaan laboratorioon analysoitavaksi. Näytteistä analysoidaan öljyhiilivedyt  $C_{10}...C_{40}$ .

Mikäli alueella todetaan valtioneuvoston asetuksen 214/2007 mukaisen öljyhiilivetyjen  $C_{10}...C_{40}$  kynnyksarvon (300 mg/kg) ylittäviä pitoisuuksia, ilmoitetaan tuloksista Pirkanmaan ELY-keskukseen. Jatkotoimenpiteistä, kuten mahdollisesta kunnostuksesta, sovitaan Pirkanmaan ELY-keskuksen kanssa.
