RAKENNUKSEN KORJATTAVUUDEN SELVITYS ASEMAKAAVAA VARTEN

Hiedanranta (Lielahden ent. sellutehdas)
Rakennus nro 21 Ligniinitehtaan konttori

26.2.2024

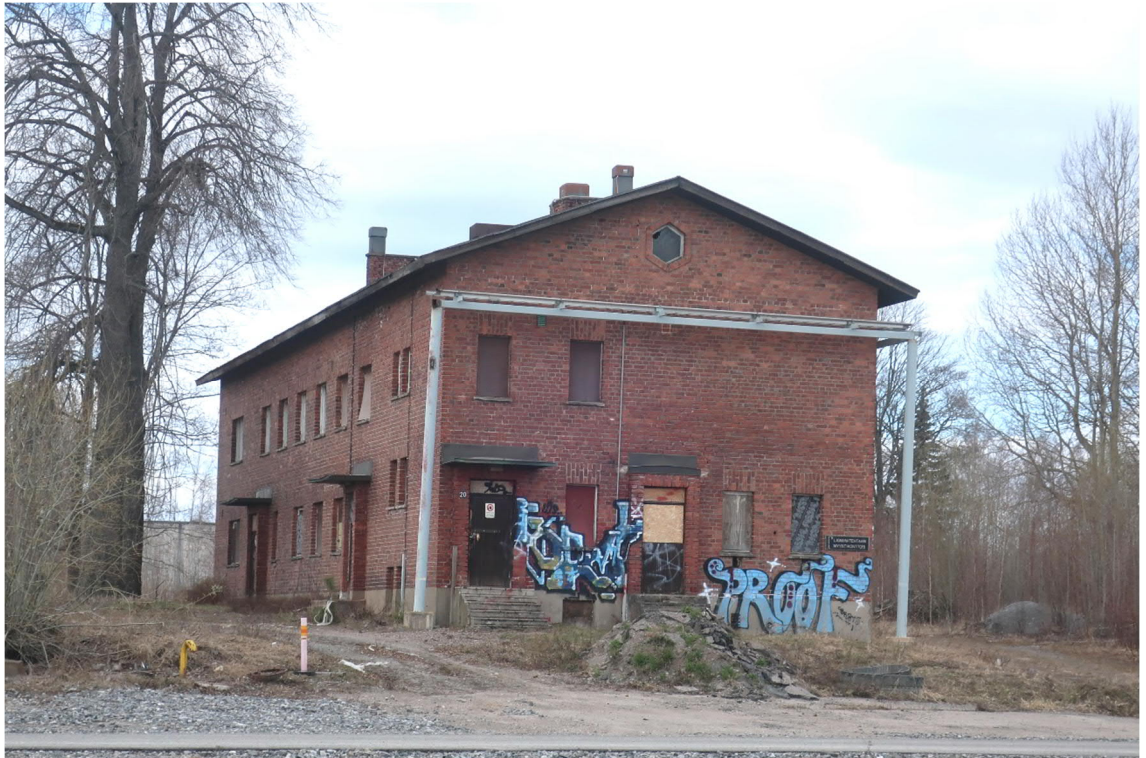
Kuva 2. Yleiskuva rakennuksen kaakkoispäädystä/etelänurkalta.

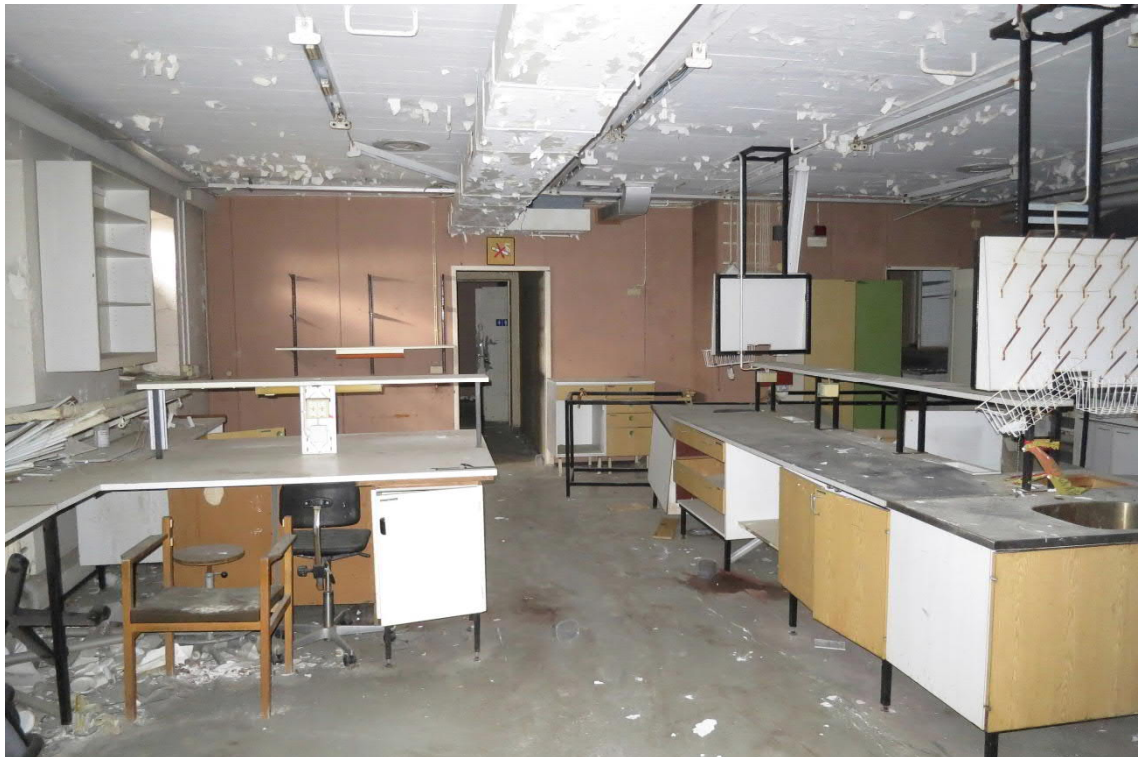
Kuva 3. Yleiskuva rakennuksen 1. kerroksen tilasta 104.

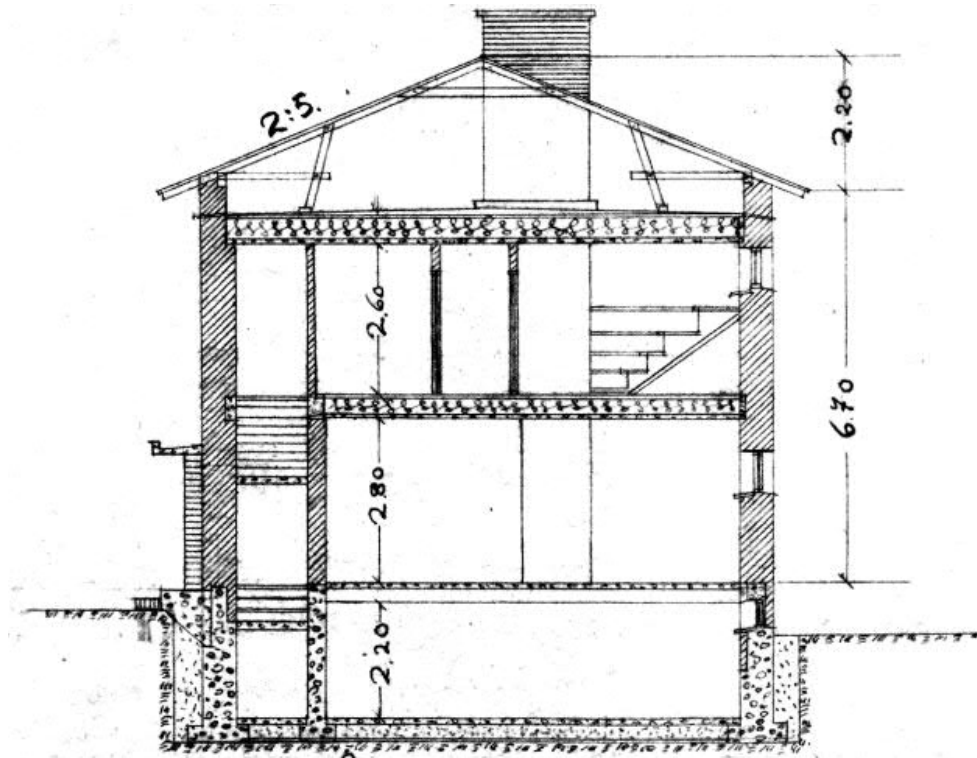
Kantavana pystyrunkona toimivat massiiviset, tiilimuuratut ulkoseinät ja väliseinät (kuva 4). Sisätilojen seinäpinnoilla on osassa tiloista levyverhouksia, joiden taustalla on ainakin paikoin puukoolaus ja mineraalivillalämmöneristys. Julkisivut ovat puhtaaksimuurattuja tiilipintoja. Ikkunat ovat alkuperäisiä. Ulko-ovia on uusittu eri aikoina. Kellarikerroksen kattona oleva välipohja on teräsbetoninen ylälaattapalkisto. 1. kerroksen kattona oleva välipohja on teräsbetonirakenteinen kaksoislaattapalkisto, jonka sisällä on muottilautoja sekä osalla alueesta täyttömateriaaleina masuunikuonaa ja kutterinlastua. Yläpohja on teräsbetoninen alalaattapalkisto. Yläpohjan lämmöneristeenä on ainakin koksikuonaa ja kutterinlastua. Vesikattomuotona on harjakatto, ja vesikatteena on bitumikermikate. Vesikaton kantavat rakenteet ovat puuta. Vesikaton ja yläpohjan välissä on korkea, kylmä yläpohjatila.

Kuva 4. Rakennuksen alkuperäinen yleisleikkaus vuodelta 1951.
