Tampereen kaupunki

# **Alasjärven länsipuolen asemakaava- alue**

Maaperän pilaantuneisuuden tutkimusraportti

| <b>Päiväys</b> | 10.10.2023 |

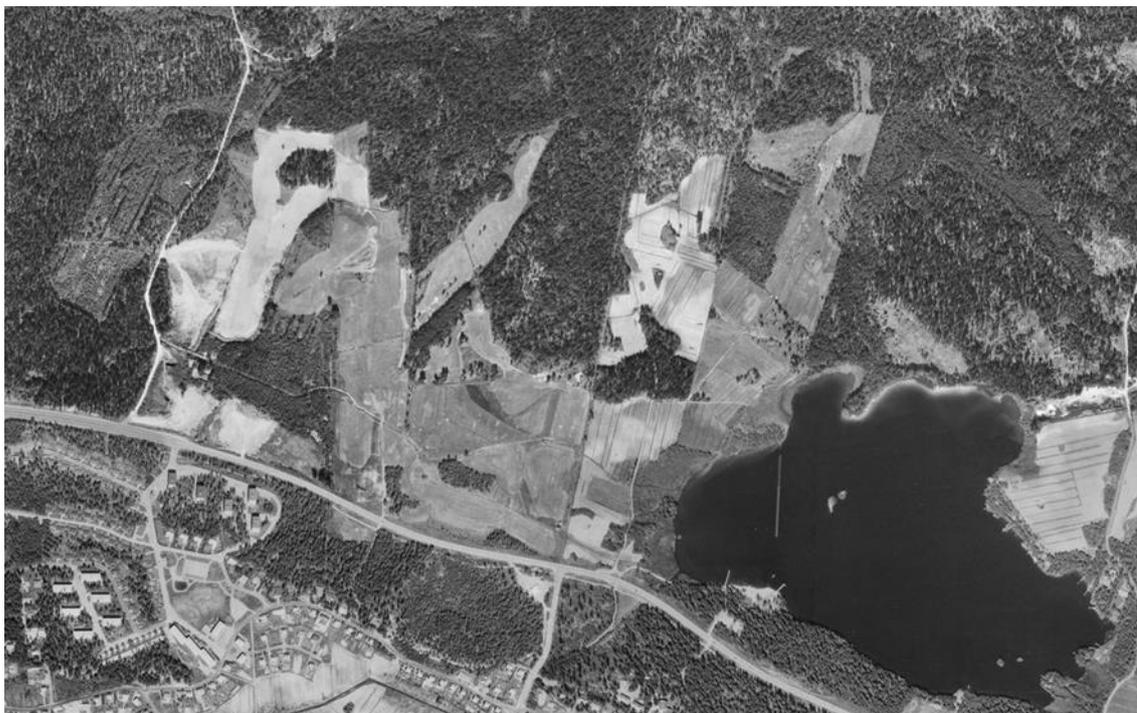
*Kuva 4. Ilmakuva alueesta vuodelta 1974. Tutkimusalue sijaitsee Alasjärven länsipuolella ja Teiskontien pohjoispuolella. Kuvan länsireunalla näkyy vaaleam-  
malla laajoja täyttöalueita.*

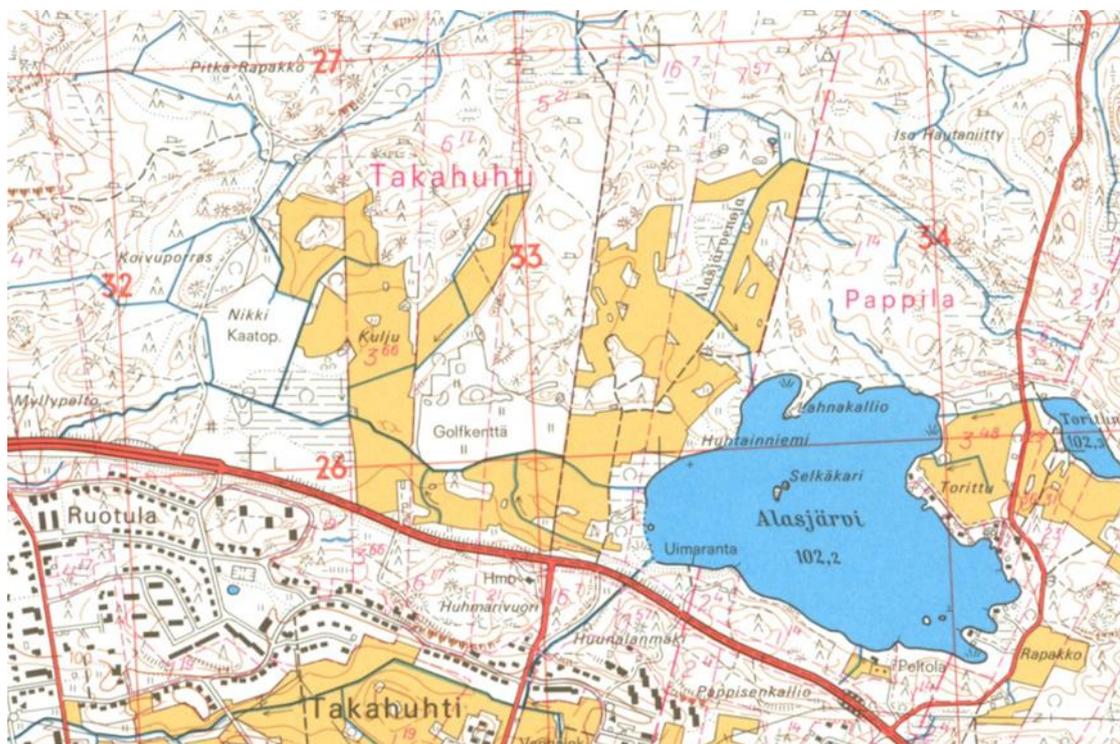
Vuoden 1974 karttaotteeseen on merkitty Nikkin kaatopaikka, jolla todennäköisesti viitataan alueeseen, jonne on ajettu Amurin kaupunginosan purkujätteitä. Historiatietojen perusteella ei ole viitteitä, että alueella olisi läjitetty yhdyskunta- tai teollisuusjätteitä. Karttaote vuodelta 1974 on esitetty kuvassa 5. Kiinteistölle 837-30-4700-7 valmistui Tampereen Tenniskeskus vuonna 1979. Keskusta on laajennettu vuosina 1985, 2006, 2014 ja 2018. Tenniskeskus sijaitsee ainakin osittain alueella, joka on täytetty purkujätteellä.

Kuva 5. Karttaote vuoden 1974 kartasta, jossa esitetty Nikkin kaatopaikka sijaitsee nykyisen Tenniskeskuksen kohdalla.

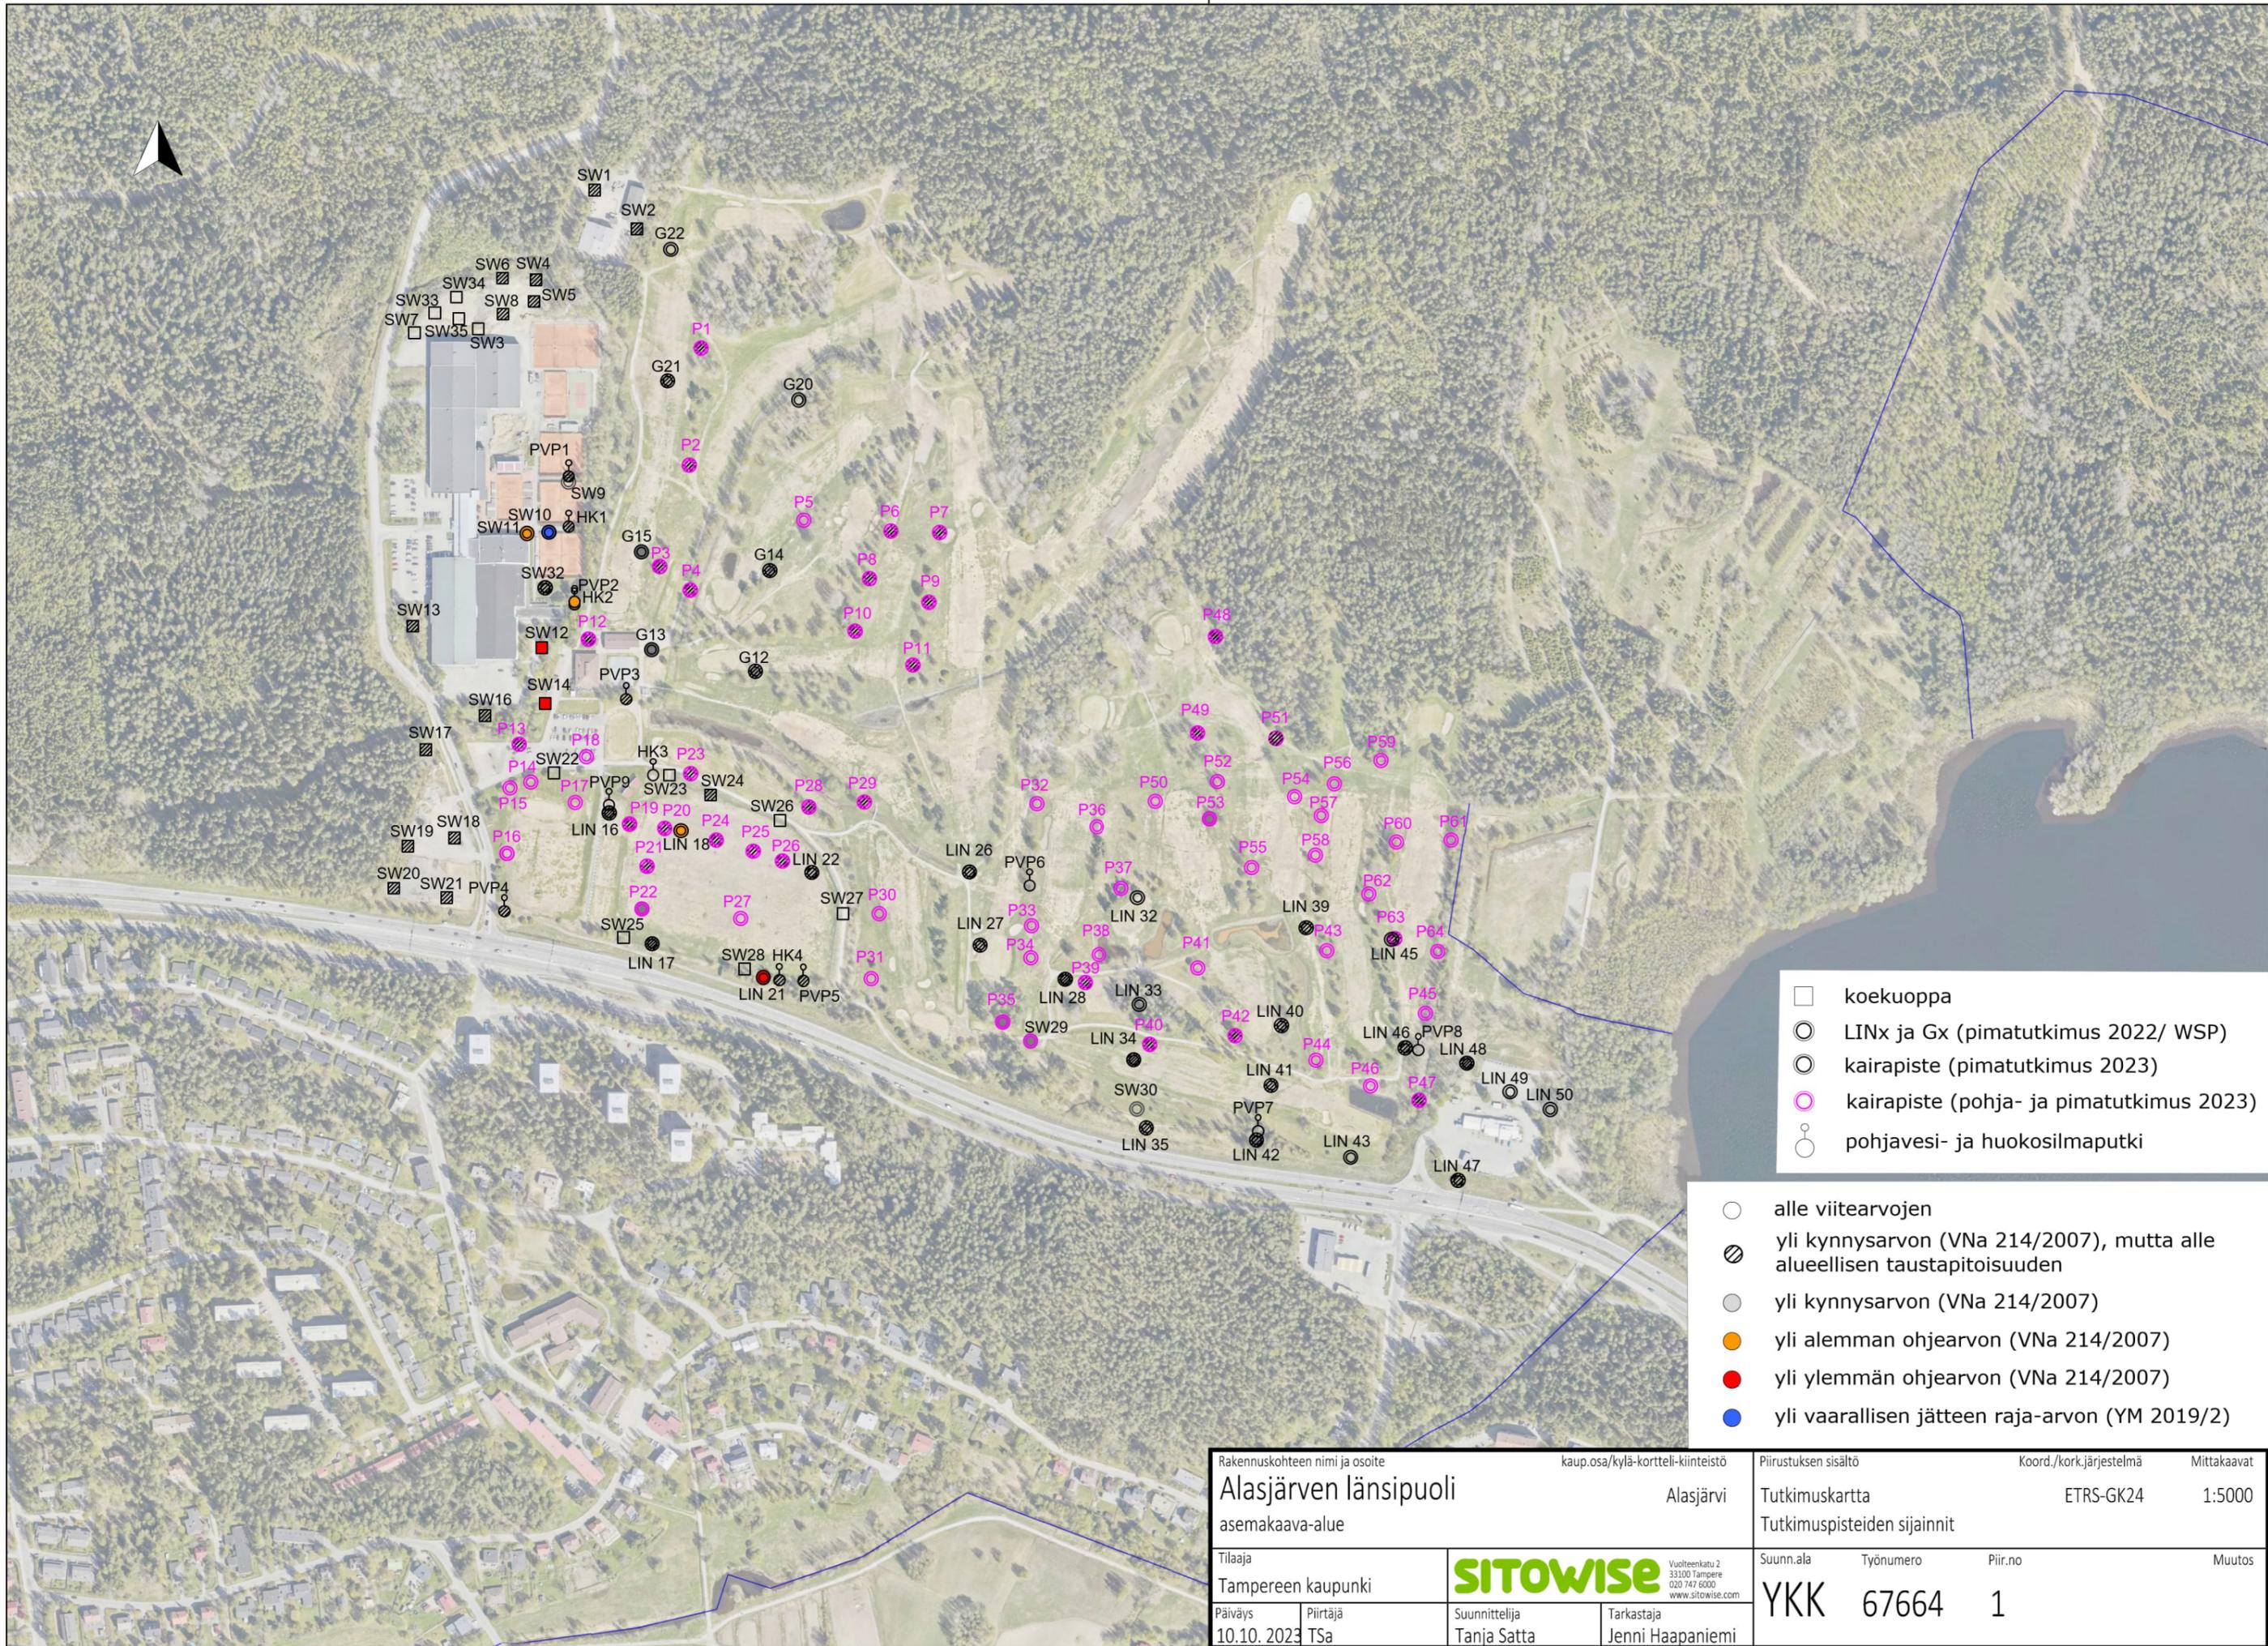
YKK67664-01 Tutkimuspisteet

Tutkimuspisteessä SW10 syvyyksiltä 2...5 m tehdyssä kokoomanäytteessä todettiin sinkkiä yli ohjeellisen vaarallisen jätteen raja-arvon. Sinkin pitoisuus oli 2200

mg/kg. Samassa kokoomanäytteessä todettiin lyijyä, kadmiumia ja bentso(a)pyreenia yli kynnysarvon. Näytepisteessä SW10 todettiin näytteenoton yhteydessä syvyyksillä 2...5 m vähäisiä määriä tiiltä, lasia ja rautalankaa.

Tutkimuspisteen SW10 lähellä sijaitsevassa tutkimuspisteessä SW11 todettiin sinkkiä yli alemman ohjearvon syvyydeltä 2–2,6 m otetussa näytteessä. Sinkkiä todettiin 390 mg/kg. Molemmat tutkimuspisteet sijaitsevat Tenniskeskuksen itäpuolella alueella, jota on historiatietojen perusteella täytetty rakennusjätteellä 1970-luvulla.

Samalla alueella sijaitsee myös pohjavesiputki PVP2, jonka asennuksen yhteydessä otetuissa maaperänäytteissä todettiin kenttämittauksessa sinkkiä ja kromia yli alemman ohjearvon. Kromia todettiin syvyydeltä 0,5–1 m otetussa näytteessä ja sinkkiä syvyyksillä 3–4 m, 4–5 m ja 5–6 m. Maaperänäytteistä koostettiin laboratorioon yksi kokoomanäyte syvyyksiltä 0,5...6 m. Laboratorioanalyysissä sinkin ja kromin pitoisuudet alittivat kynnysarvot, mutta kokoomanäytteessä todettiin muista analysoiduista haitta-aineista bentso(a)pyreenia (2,6 mg/kg), fenantreenia (8,6 mg/kg), fluoranteenia (8,3 mg/kg) sekä PAH-yhdisteitä summapitoisuuden osalta (46 mg/kg) yli alemman ohjearvon. Kynnysarvon ylittävinä pitoisuuksina todettiin lyijyä, antraseenia, bentso(a)antraseenia sekä bentso(k)fluoranteenia. Pohjavesiputken PVP2 maaperänäytteenoton yhteydessä maaperässä todettiin syvyyksillä 0,5...6 m tiilen palasia. Tutkimuspisteestä PVP2 sekä sen viereen asennetusta huokosilmaputkesta HK2, koostettiin laboratorioon yksi kokoomanäyte syvyydeltä 0...0,5 m, jossa todettiin sinkkiä, bentso(a)pyreenia, fenantreenia sekä fluoranteenia yli kynnysarvon.

Tutkimuspisteistä SW12 ja SW14 koottiin laboratorioon kokoomanäyte syvyyksiltä 0,4-1,3 m + 0,3–1,3 m. Kokoomanäytteessä todettiin lyijyä yli ylemmän ohjearvon, 900 mg/kg. Kyseisistä tutkimuspisteistä tehtiin kokoomanäyte myös syvyyksiltä 0...0,3 m, jossa todettiin bentso(a)pyreeniä yli kynnysarvon. Tutkimuspisteet SW12 ja SW14 tehtiin kaivinkoneella ja ne saatiin ulotettua ainoastaan 1,3 m syvyyteen. Tutkimuspisteet sijaitsevat tenniskeskuksen itäpuolella ja maaperänäytteissä todettiin tiiliä, betonia, muovia ja lautoja.

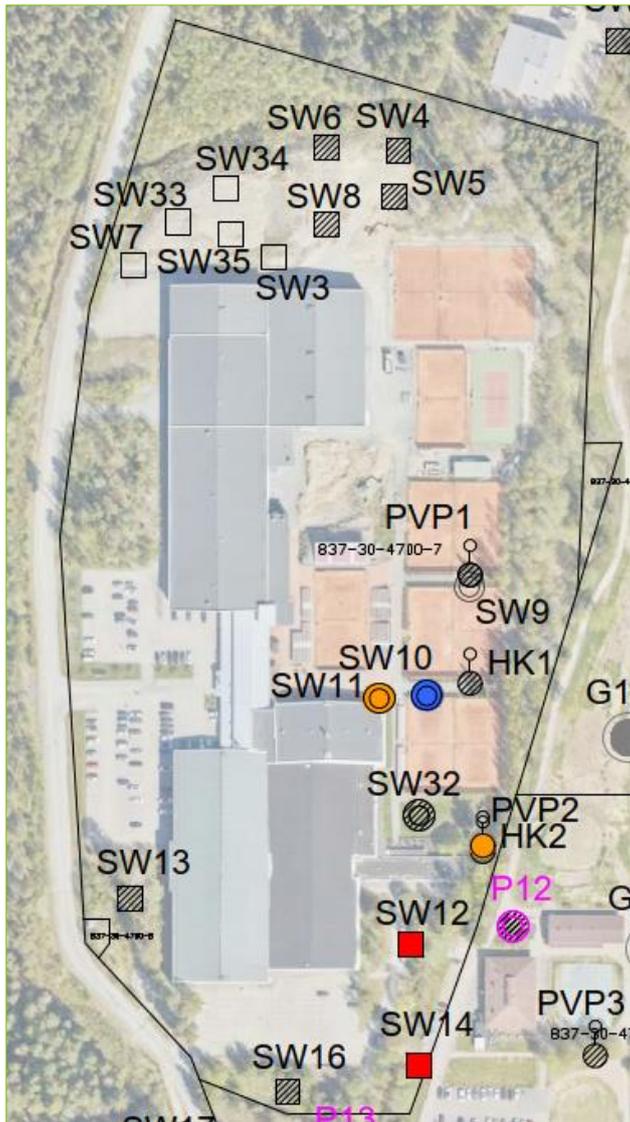
Maaperässä todettiin kynnyksarvon ylittävinä pitoisuuksina arseenia, mutta pitoisuudet vastaavat Tampereen alueen luontaisia pitoisuuksia.

Kuva 3. Arviointialueen rajaus (musta viiva) sekä tutkimuspisteet. SW – maanäytteet, PVP – pohjavesinäytteet, HK – huokoskaasunäytteet. Haitta-ainepitoisuudet on esitetty tutkimuspisteittäin taulukon 1 mukaisilla värikoodeilla. Mustalla rasterilla merkityissä pisteissä on havaittu kynnyksarvon ylittäviä, mutta alueellista taustapitoisuutta vastaavia pitoisuuksia.
