# VESIKATON KUNTOTARKASTUS

27.08.2020

**HATANPÄÄN SAIRAALA N HUVILA**

**Hatanpääncatu 24-26, - N Huvila, 33900 Tampere**

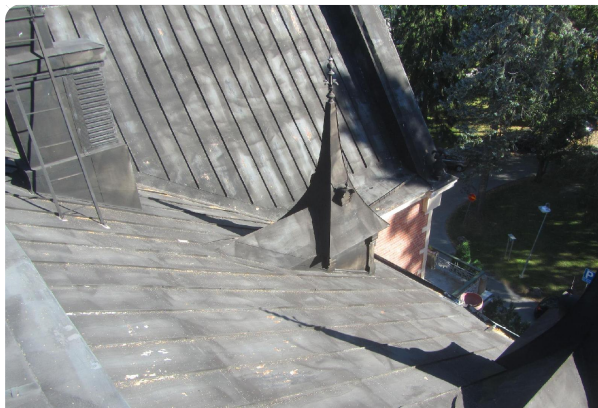
#### Havainto 1 - Kate

Katteena on osin arkkipellistä ja osin pitkistä riveistä valmistettu kate, joka viittaa siihen että katteiden osat ovat eri ikäisiä.

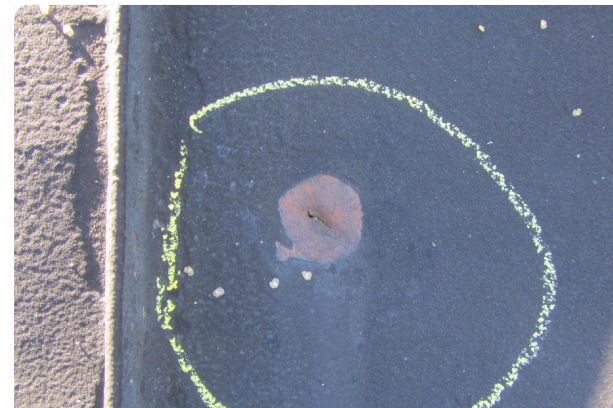
#### Havainto 2 - Kate

Katteessa havaittiin muutamia reikiä.

Katteen peltimateriaalin kunto huomioiden, rivipalauvaihto ei ole mahdollista, joten reiät on tilapäisesti tiivistettävä. Tiivityksien säännöllinen silmälläpito ja huolto on välttämätöntä.

Reikien paikkaus esim. massauksella

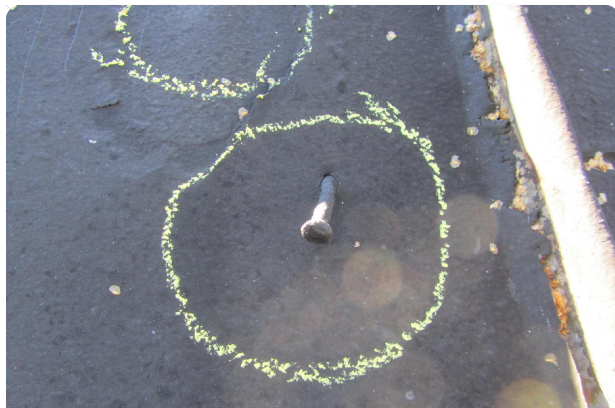
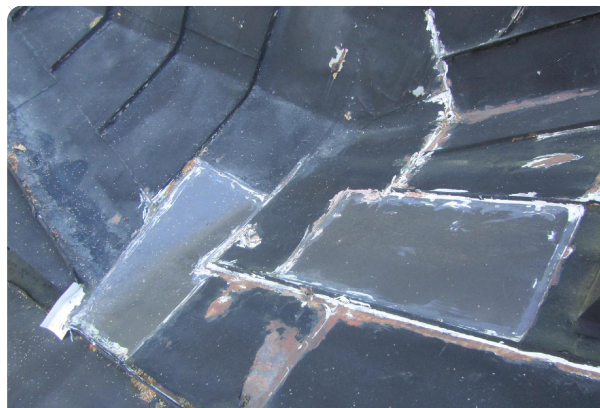
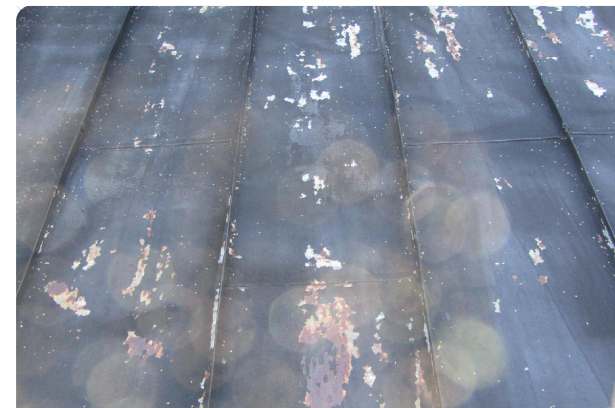
**Havainto 3 - Kate**

Katetta on paikattu peltilapuilla, jotka on tiivistetty kittiäamalla ja kiinnitetty ruuveilla.

Saumatulla katolla kaikki korjaukset tulisi tehdä kaksinkertaisin, tiivistetyin saumoin.. Materiaalin kunnosta johtuen tämä ei ole mahdollista, joten säännöllinen seuranta on tärkeää. Vuotoriskit ovat suurentuneet.

Kate on pinnoitettu tavanomaista maalia paksummalla pinnoitteella. Pinnoite hilseilee laajoilta alueilta ja vauriokohtiin on muodostunut ruostetta.

Rivipeltikatteen pinnoittamista voi kutsua katteen saattohoidoksi, koska pinnoitustyön jälkeen katteen huoltomahdollisuudet ovat vähäiset. Pinnoite peittää alleen mahdolliset pellitystyön virheet ja siten vuotokohtien havainnointi katolta käsin on vaikeutunut. Usein pinnoite asennetaan ruostuneen peltikatteen päälle. Pellitysten ruostuminen jatkuu pinnoitteen alla piilossa ja sen etenemistä on vaikea arvioida tai seurata.

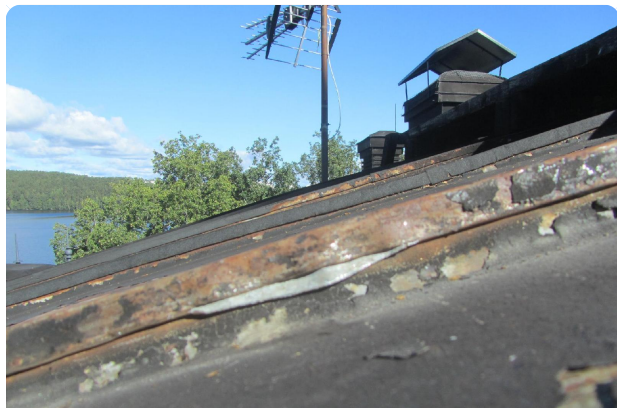
Havainto 5 - Peltimateriaalin kunto

Kate on kovettunut ja haurastunut, eikä se kestä mekaanista taivuttelua.

Pellin mekaaninen kestävyys on olennaisen tärkeä asia mahdollisia korjaustoimenpiteitä silmällä pitäen.

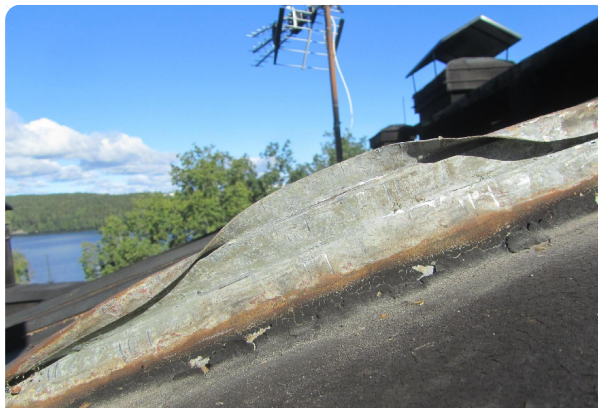
Tarkastusta varten avattu sauma. Kovettunut pelti murtui saumaa avattaessa.

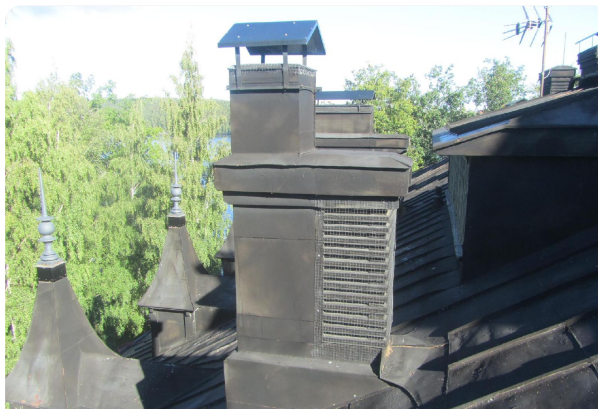
#### Havainto 6 - Piiput

Muurattujen piippujen juuripellitykset on tehty saumaamalla ja ne ovat melko hyväkuntoisia. Sadekatokset on asennettu.

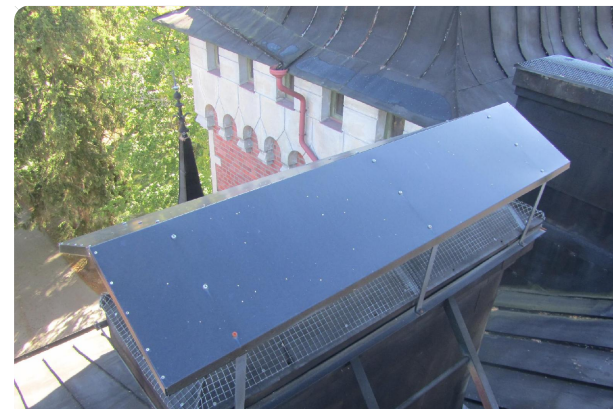
#### Havainto 7 - Piiput

Piippujen sadekatokset ovat hyväkuntoiset.

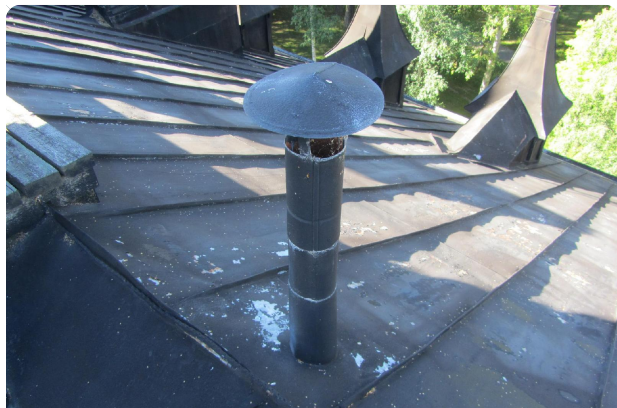
**Havainto 8 - Tuuletusputket**

Tuuletusputkien liitosten tekotapaa ei voitu varmistaa, mutta merkittäviä vuotojälkiä ei havaittu.

Saumatulla katolla pyöreisiin läpivienteihin tulisi tehdä vähintään 300 mm:n korkeudelle ulottuva peltinen tyvikartio, joka liitetään saumaamalla katteeseen.

Juurikartoiden tiivistys

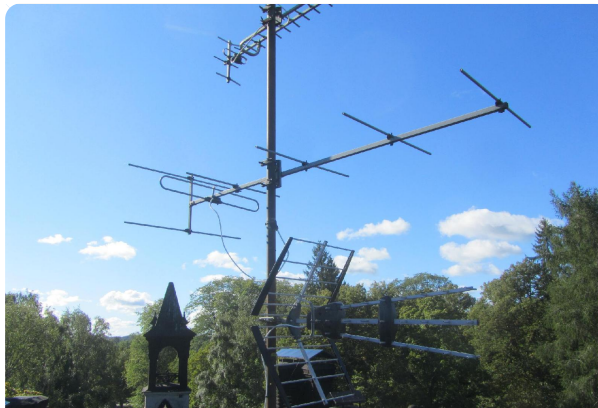
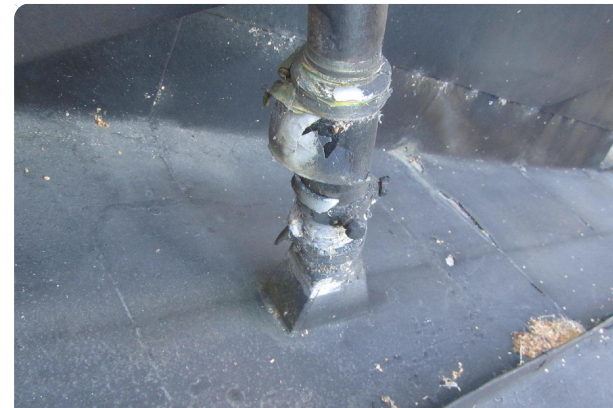
**Havainto 9 - Antennit**

Katteella on antenni. Antennin läpiviennissä ei ole käytetty saumaamalla kiinnitettyä kaulusta.

Vuotoja ei ole tiedossa, eikä niitä tarkastuksessa havaittu, joten läpiviennin voidaan olettaa toimivan jatkossakin.

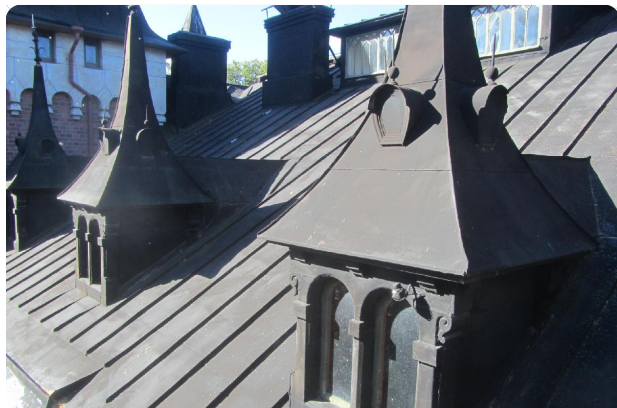
**Havainto 10 - Kattoikkunat**

Kattoikkunoiden pellitykset ovat tyydyttävässä kunnossa.

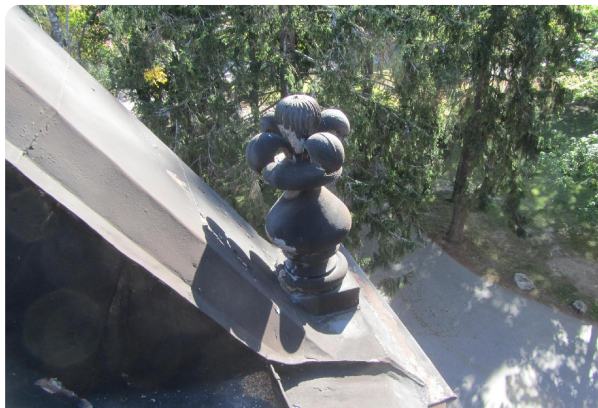
**Havainto 11 - Muut**

Kattokoristeiden läpivienneissä ei havaittu tarkastetuilta osin puutteita.

Kattokortisteille ei ole kulkureittejä, joten niitä ei päästy lähemmin tarkastamaan.

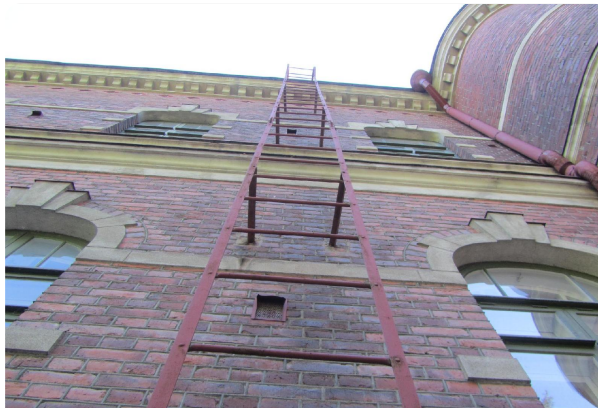
#### Havainto 12 - Talotikkaat

Talotikkaat ovat materiaalin ja kiinnityksen osalta tyydyttävässä kunnossa.

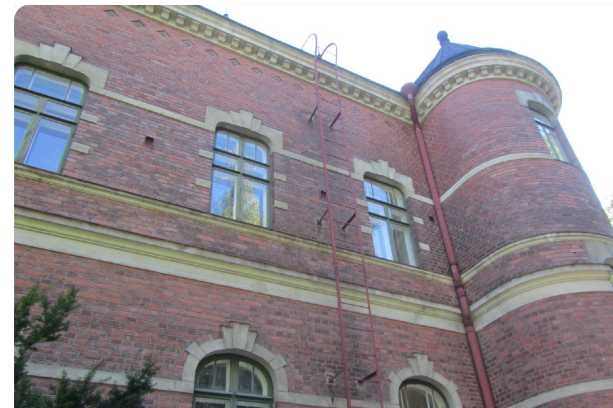
#### Havainto 13 - Talotikkaat

Talotikkaiden nousukorkeus ylittää kahdeksan metriä.

Tikkaiden nousukorkeuden ylittäessä kahdeksan metriä on tikkaat varustettava turvakiskolla tai muulla hyväksytyllä suojajärjestelmällä.

Nousukiskon asentaminen.

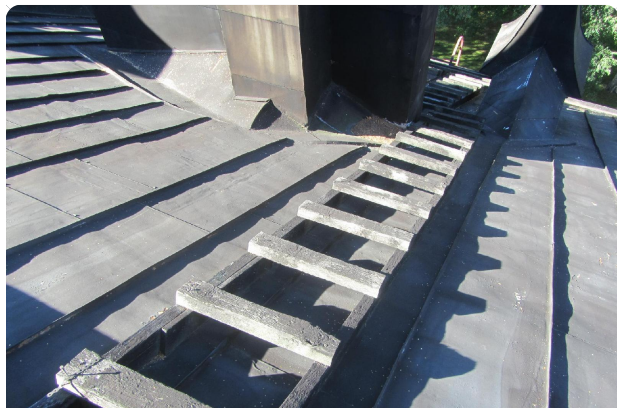
**Havainto 14 - Lapetikkaat**

Lapetikkaat ovat puiset ja huonokuntoiset ja niiden kiinnitys on heikko. Lisäksi lapetikkaita ei ole asennettu kaikille huoltoa vaativille kohteille.

Lapetikoiden uusiminen ja lisäys tarvittavilta osin.

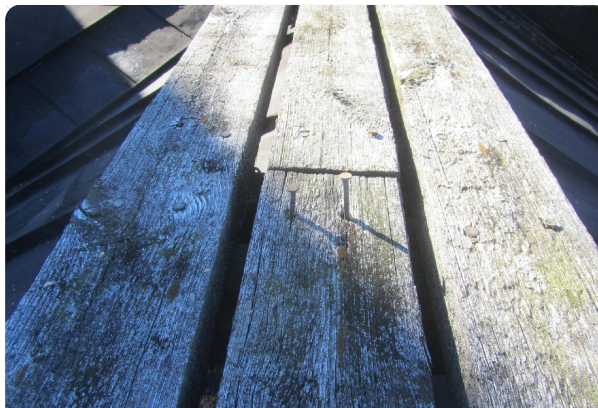
**Havainto 15 - Kattosillat**

Puiset kattosillat ovat huonokuntoiset ja niiden kiinnitys on löystynyt. Kaikille huoltoa vaativille kohteille ei ole kulkutietä.

Turvallisuusmääräysten mukaan katolla sijaitseville savupiipuille, ilmanvaihtolaitteille sekä muille säännöllistä käyntiä edellyttävillä rakennusosilla ja laitteilla on oltava turvallinen ja helppokulkuinen katkeamaton kulkutie. Yli 1:8 kaltevilla katolla on käytettävä kattosiltaa, lapetikasta, kattoporrasta, askeltasoja tai jalkatukia.

Kattosiltojen uusiminen ja lisäys tarvittavilta osin.

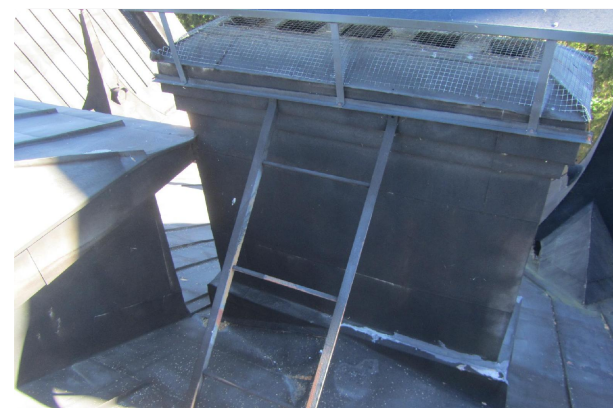
**Havainto 16 - Piipputikkaat**

Piippujen tickkaat on tehty kulmaraudasta ja harjateräksestä hitsaamalla. Ne ovat rakenteellisesti tyydyttävässä kunnossa, mutta ruostuneita. Tikkaat on pultattu katteen läpi.

Läpikiinnitykset eivät sovellu saumatulle katolle vuotoriskin vuoksi. Tässä tapauksessa on kuitenkin suositeltavaa huolehtia läpikiinnitysten tiivistyksistä ja niiden säännöllisestä huollosta, koska perusteellinen korjaaminen on katepellin haurauden vuoksi epävarmaa.

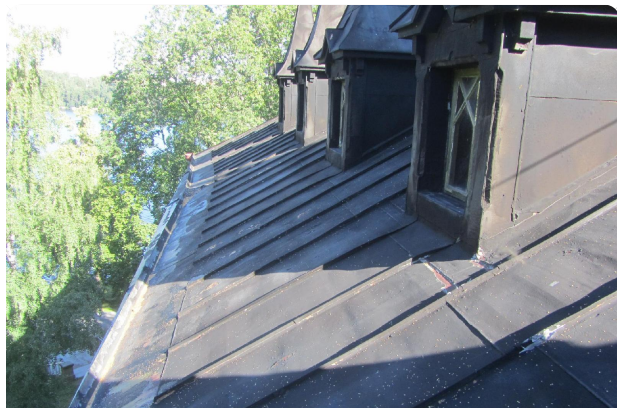
**Havainto 17 - Lumiesteet**

Lumiesteitä ei ole asennettu. Aiempien ohjeiden mukaan pystykouru on voinut toimia tietyissä tapauksissa lumiesteena. Nykyisin voimassa olevien ohjeiden mukaan sitä ei suositella, koska pystykouruun kohdistuva kuorma aiheuttaa vuoto- tai vaurioitumisriskin. Tähän vaikuttavat vallitsevat olosuhteet, jotka vaihtelevat kohteen mukaan.

Mikäli putoava lumi ei ole aiheuttanut vaaratilanteita, niin rakennusten ikä ja pystykourujen kunto huomioiden lumiesteiden asentaminen ei tässä tapauksessa liene aivan välttämätöntä. Koska ohjeissa

Lumiesteiden asennus.

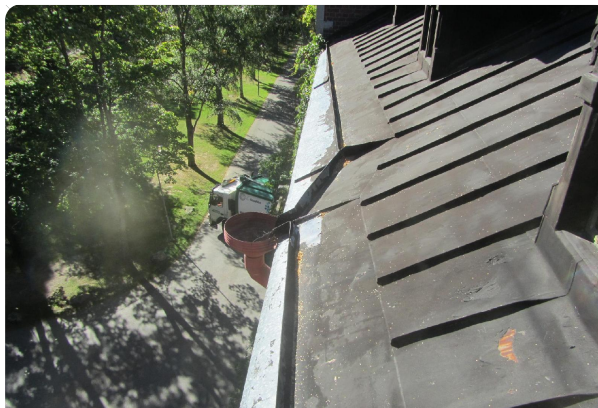
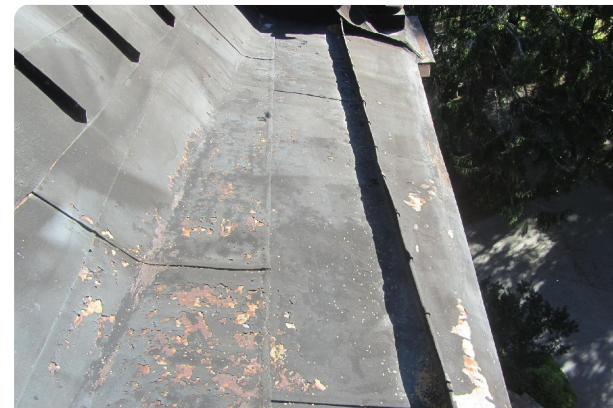
#### Havainto 18 - Vesikourut

Vesikouruna toimii pystykouru. Kouru on katetta vastaavassa kunnossa. Kourua on paikattu peltipaikoilla ja massalla.

Pellitysten ikääntyessä läpiruostumisen ja vuotoriskien mahdollisuus kasvaa. Vesikourujen kuntoa ja tiivistyksiä on tärkeää seurata säännöllisesti.

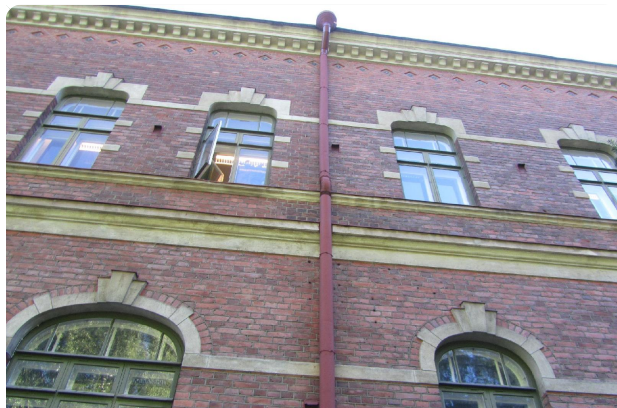
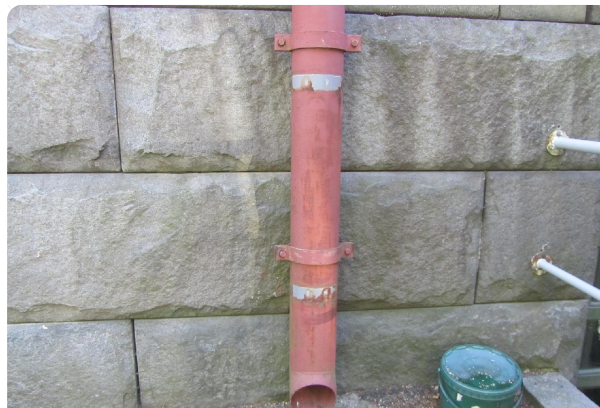
Havainto 19 - Syöksytorvet

Kouruista vesi purkautuu syöksytorvien kautta sadevesikaivoihin. Syöksytorvet ovat tyydyttävässä kunnossa ja vedenohjaus toimii.

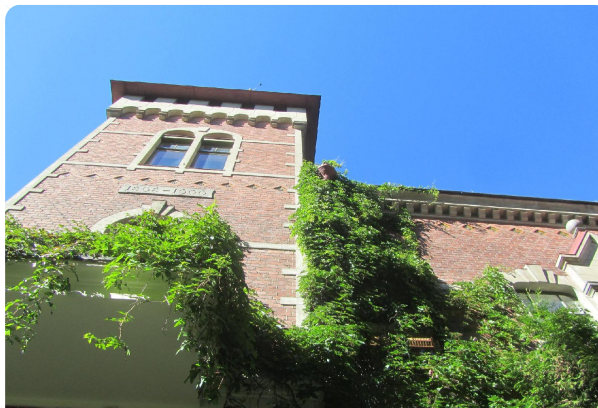
#### Havainto 20 - Huolto

Seinällä kasvava köynnös yletty vesikouruun ja ja syöksytorveen ja heikentää veden virtaamista.

Köynnöskasvin karsiminen tarvittavilta osin.

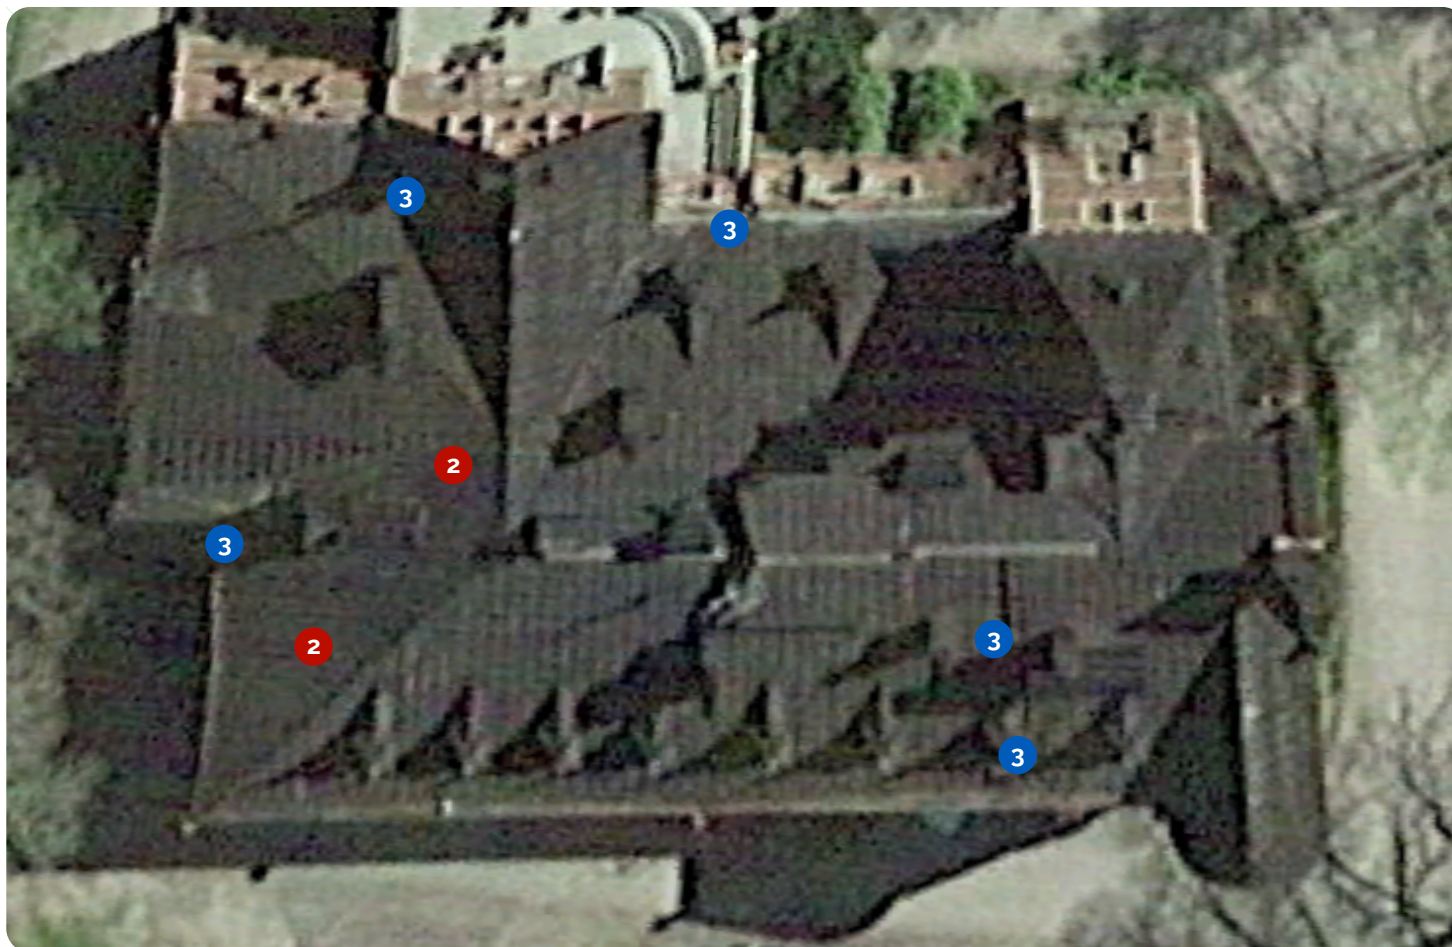
**LIITE: HAVAINTOKARTTA - VESIKATTO, KARTTA 1**

**2** Reikiä

**3** Peltipaikkauksia
