## KOSTEUS- JA SISÄILMATEKNINEN KUNTOTUTKIMUS

**TOAS Vanha Domus**

**Rakennukset B-E**

Asiakirjan päiväys  
22/11/2024

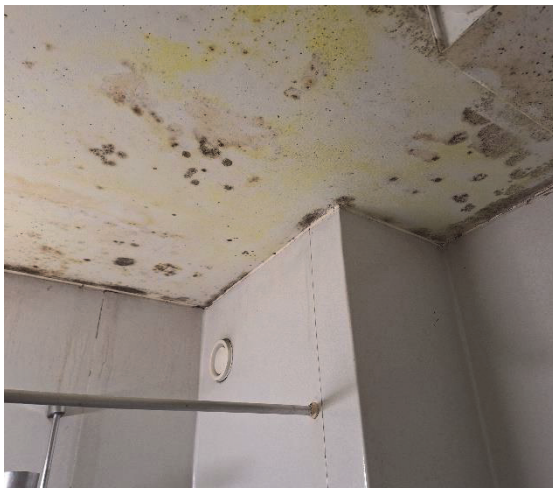
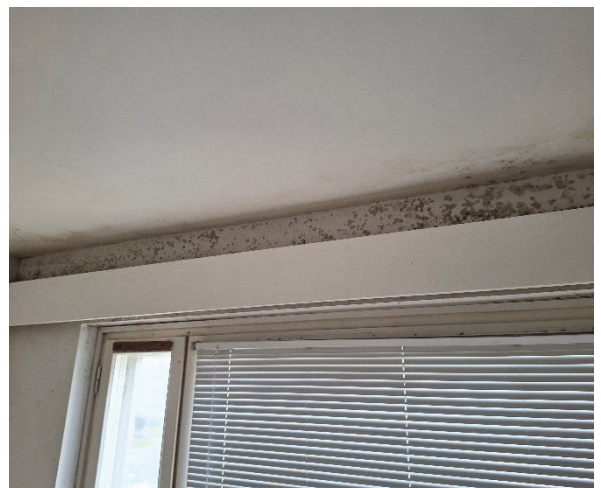
*Mikrobikasvustoja havaittavissa asuntojen pintarakenteissa.*

Asunnoissa rakenteiden pinnoilla havaitut mikrobivauriot ovat todennäköisesti aiheutuneet ilmanvaihdon heikosta toiminnasta sekä rakenteiden heikon lämmöneristävyyden aiheuttamasta pintojen kylmyydestä. Sisäilman kosteus on tiivistynyt rakenteiden kylmille pinnoille, ja mikrobien kasvulle sopivat olosuhteet ovat mahdollistuneet. Havaituista mikrobivaurioista pääsee mikrobiperäisiä epäpuhtauksia vähintään niihin asuntoihin, joissa vauriot ovat ja mahdollisesti epäpuhtauksia voi vaurioista kulkeutua myös viereisiin asuntoihin ja tiloihin.

Märkätilojen ikääntyneet pintarakenteet aiheuttavat rakenteisiin kosteusvaurioriskiä. Kaikkien märkätilojen pintarakenteet tulisi uusida ja korjauksissa tulee varautua rakenteiden kuivatuksiin sekä paikallisten mikrobivaurioiden korjauksiin.

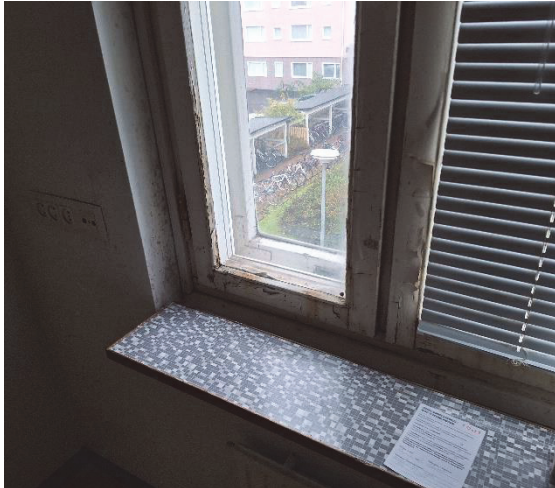
*Mikrobikasvustoa ikkunassa ja seinä-  
pinnalla.*

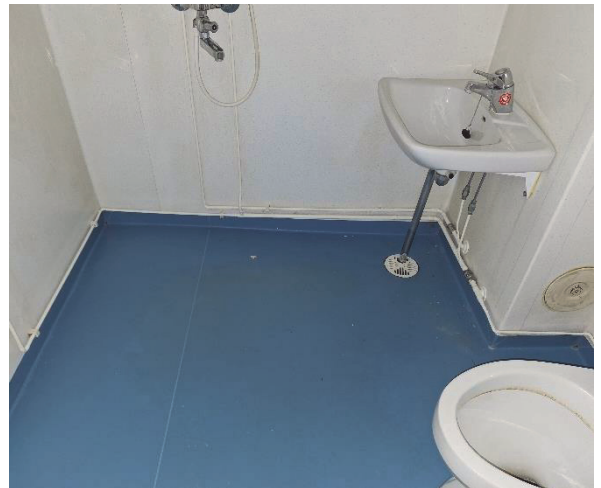
*Märkätilan pintarakenteet ikääntyneitä.*

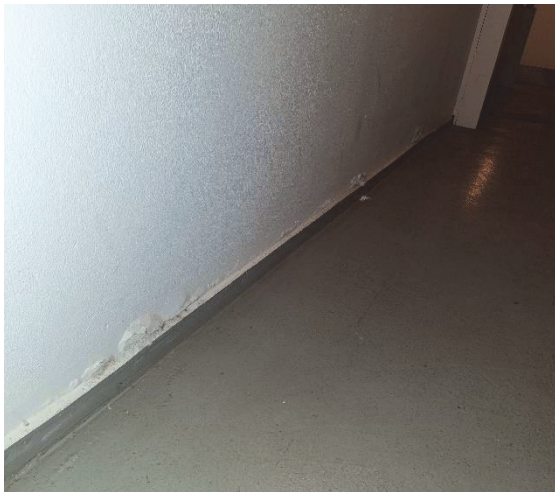
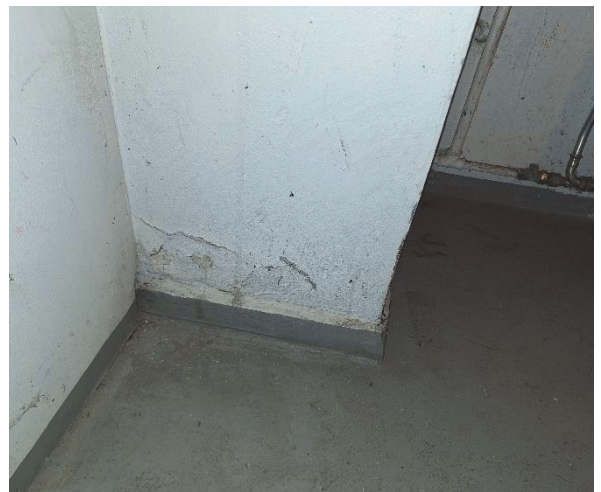
*Kosteuden nousu maaperästä pohjakerroksen rakenteisiin havaittavissa  
pintarakenteiden vaurioitumisena.*

Rakennusten rakentamisajankohdalla maanvastaisissa rakenteissa ei ole käytetty esimerkiksi nykyään käytettäviä kapillaarikatkoja ja lämmöneristeitä. Kosteuden siirtyminen maaperästä maanvastaisiin rakenteisiin on mahdollista mm. kapillaarisesti ja diffuusiolla. Rakenteisiin nouseva kosteus ei aiheuta sisäilman näkökulmasta merkittävää riskiä kivirakenteiden tai pintarakenteiden mikrobivaurioille, mutta lisää merkittävästi esimerkiksi lämmöneristekerrosten mikrobivaurioriskiä.

- Alapohjarakenteiden uusiminen kokonaisuudessaan nykyaikaisiksi maanvaraisiksi alapohjiksi.
- Maanvastaisten seinien sisätilojen puoleisten verhomuurausten ja lämmöneristekerrosten poistaminen kokonaisuudessaan. Rakenteiden toteuttaminen siten, että niihin kohdistuva vaurioriski poistetaan. Korjauksiin liittyen rakennusten ulkopuolella mm. salaojien, sokkelin vedeneristysten ja mahdollisesti ulkopuolisen lämmöneristysten asentaminen.

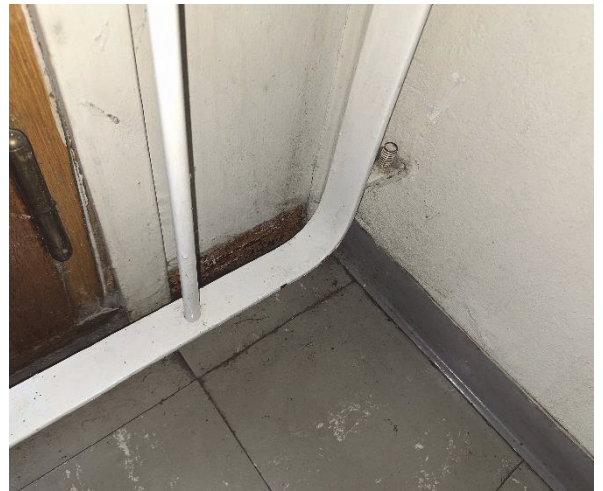
*Käytöstä aiheutunutta kosteusjälkeä.***Johtopäätökset**

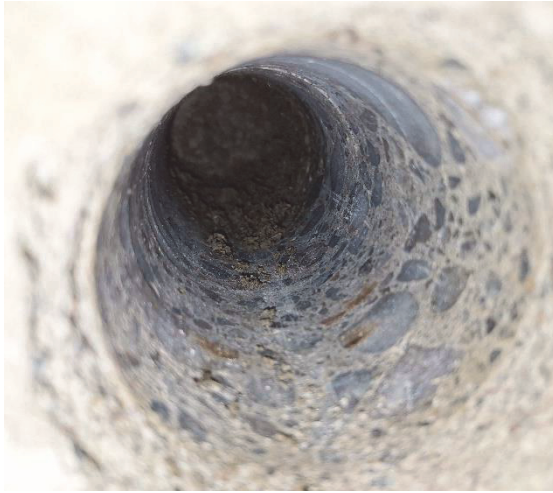
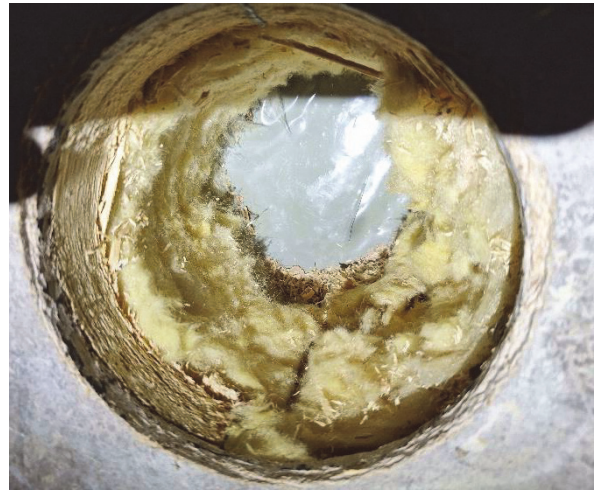
Suhteellisen kosteuden perusteella selvä mikrobivaurion riski oli kosteusmittausten perusteella havaittavissa vain RA1 kohdalla B-talon maanvastaisen seinän eristetilassa.

*Kuvaa rakenteen avauksista. Vasemmalla maanvastainen seinä, oikealla yläpohja.*

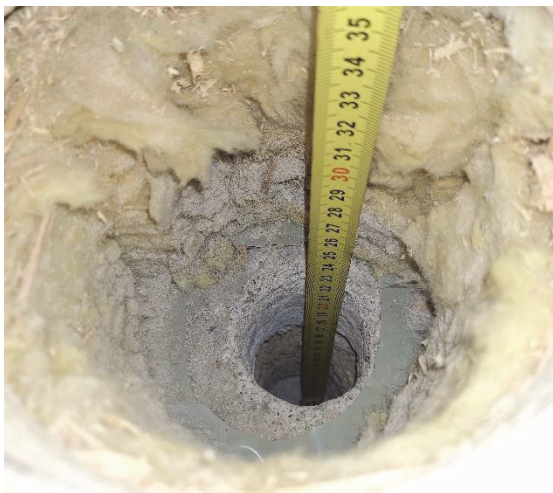
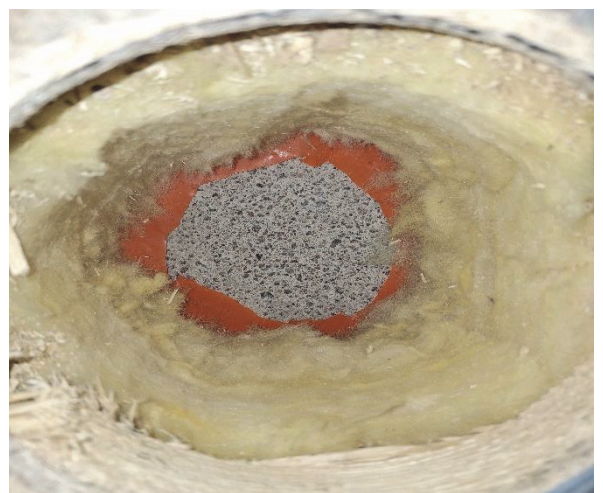
*Kuvaa yläpohjan rakenteen avauksista.*

- Yläpohjarakenteiden osalla ei havaittu merkittäviä vaurioita tai vaurioriskiä. Mahdollisen peruskorjauksen yhteydessä tulee arvioida tarve myös yläpohjarakenteen nykyaikaistamiselle.

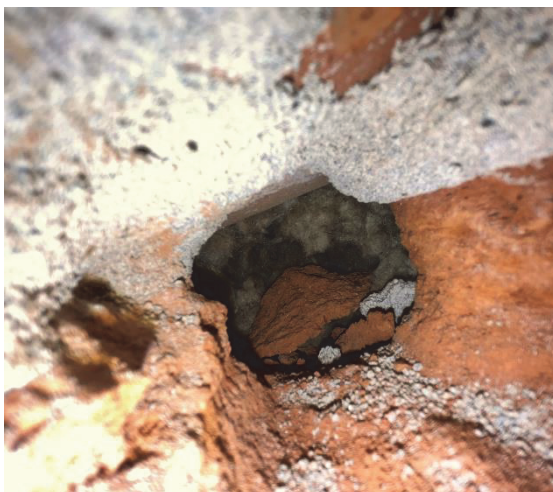
*Ulkoseinän rakenteen avausta.*

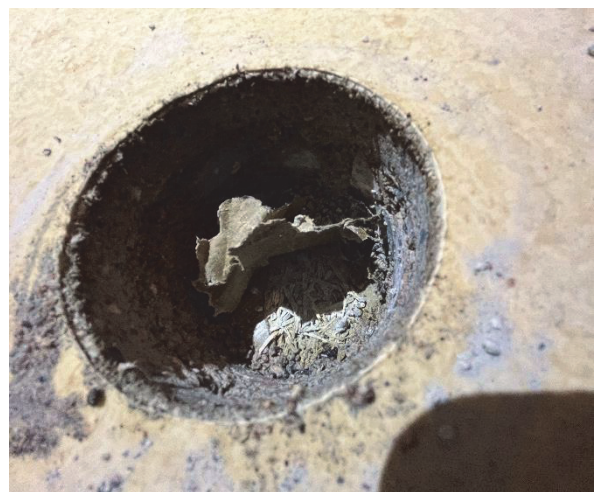
*Välipohjan rakenteen avausta.*

- Kaikkien sisätilojen pintarakenteiden uusiminen (myös märkätilat).
- Välipohjien osalla kantavan betonirakenteen yläpuolisten kerrosten uusiminen vaurioriskin poistamiseksi.

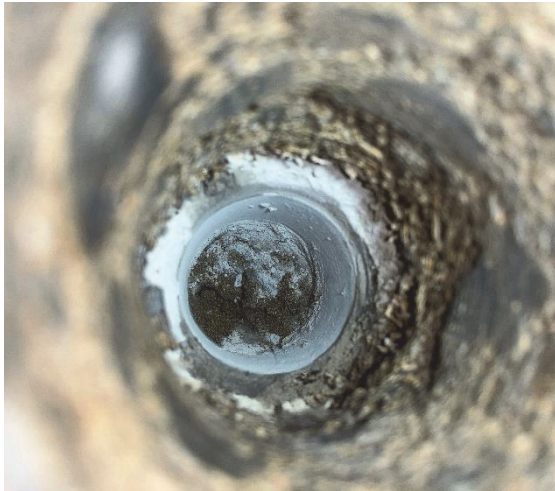
*Alapohjan rakenteen avausta.*

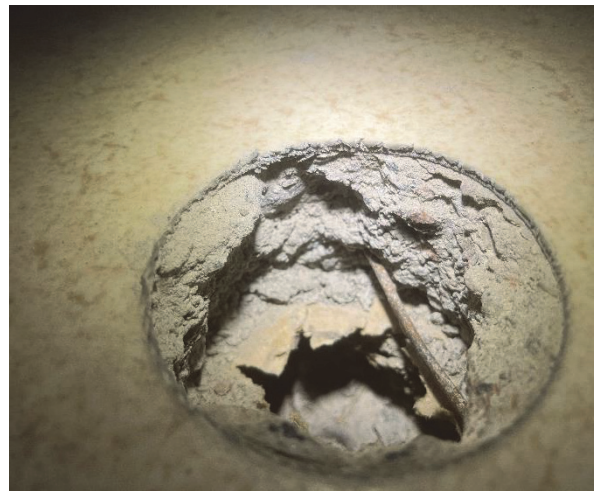
*Välipohjan rakenteen avausta.*
