## **Eteläpuiston asemakaava-alue 8581**

Maaperän pilaantuneisuuden ja puhdistustarpeen arviointi

| <b>Päiväys</b> | 18.10.2024 |

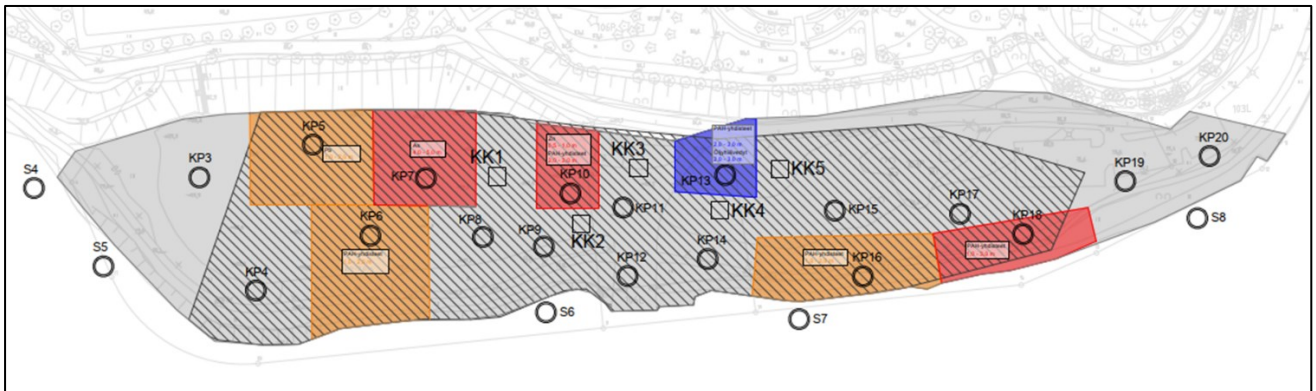
Maaperän haitta-ainepitoisuuksia verrataan valtioneuvoston asetuksen 214/2007 kynnys- ja ohjearvoihin sekä ympäristöministeriön julkaisussa 2019:2 esitettyihin, ohjeellisiin vaarallisen jätteen raja-arvoihin. Kohteen maaperässä on todettu PAH-yhdisteitä korkeimmillaan vaarallisen jätteen raja-arvon ylittävässä pitoisuudessa. Arsenia ja sinkkiä on todettu korkeimmillaan ylemmän ohjearvon ylittävissä pitoisuuksissa. Lyijyä ja öljyhiilivetyjakeita on todettu korkeimmillaan alemman ohjearvon ylittävissä pitoisuuksissa. Lisäksi kynnysarvojen ylityksiä oli havaittavissa raskasmetallien sekä PAH-yhdisteiden osalta useassa eri tutkimuspisteessä. Alueella todettujen haitta-aineiden pitoisuustasot on esitetty kuvassa 3.

Kuva 3. Selvitysalueen maaperän haitta-aineiden pitoisuustasot. VNa:n 214/2007 kynnysarvot ylittävät pitoisuudet harmaalla, alemmat ohjearvot ylittävät pitoisuudet oranssilla, ylemmät ohjearvot ylittävät pitoisuudet punaisella ja vaarallisen jätteen ohjeelliset raja-arvot ylittävät pitoisuudet sinisellä. Vinoviivalla merkitty alue, jolla on todettu rakennusjätettä.
