## TAMPEREEN OPISKELIJOIDEN TERVEYSTALO

### RAKENNETEKNINEN SELVITYS

(PÄIVITETTY 28.11.2018)

Optiplan Oy

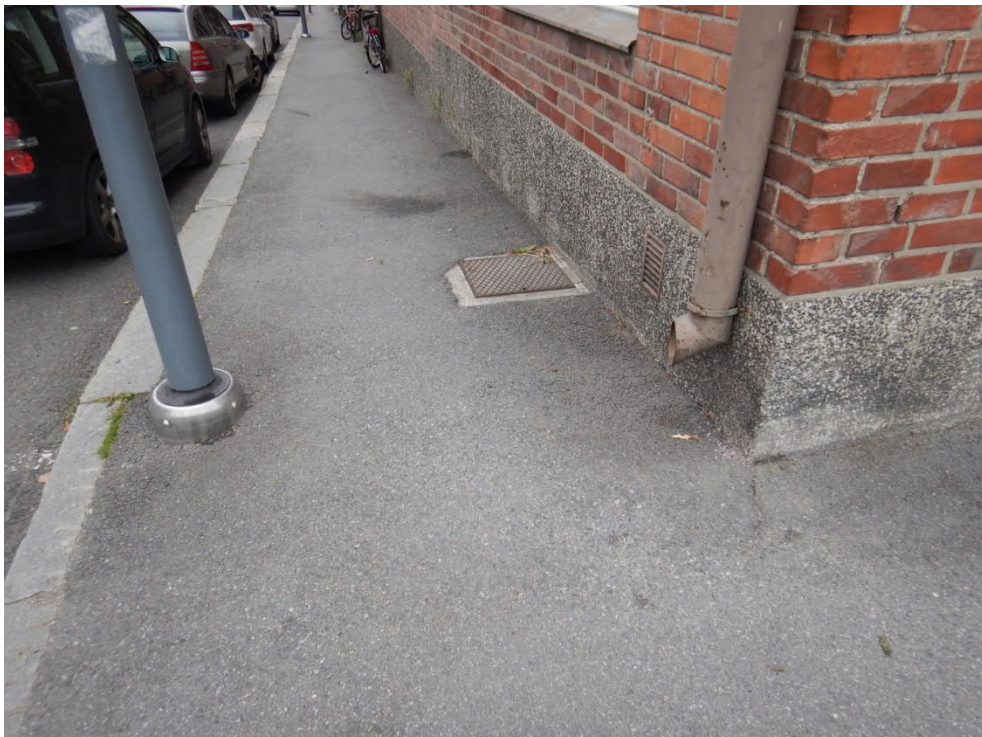
Kiinteistöllä ei ole varsinaista piha-aluetta. Kiinteistö rajautuu Sumeliuksenkadun ja Kalevantien puolella katu-alueeseen. Rakennuksen syöksytorvet laskevat useassa kohdassa vedet suoraan jalkakäytävälle. Kylmään vuodenaikaan jalkakäytävälle voi muodostua jäätä syöksytorvien läheisyyteen. Vedenohjaus rakennuksen vierustalta pois on osin puutteellinen, mikä aiheuttaa kosteusrasitusta sokkelille/perustuksille.

Kuva 2. Syöksytorvi laskee vedet jalkakäytävälle.

Liukkaudentorjuntaan on kiinnitettävä erityistä huomiota katu-alueella.

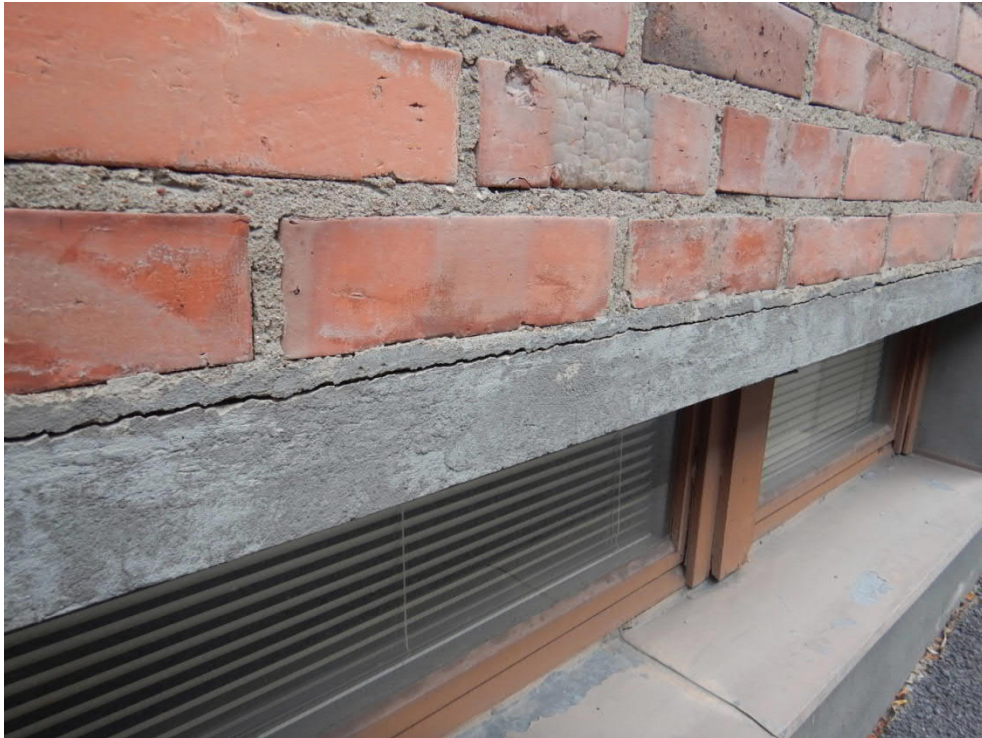
Kuva 3. Halkeama ikkunapalkin ja muurauksen saumassa.

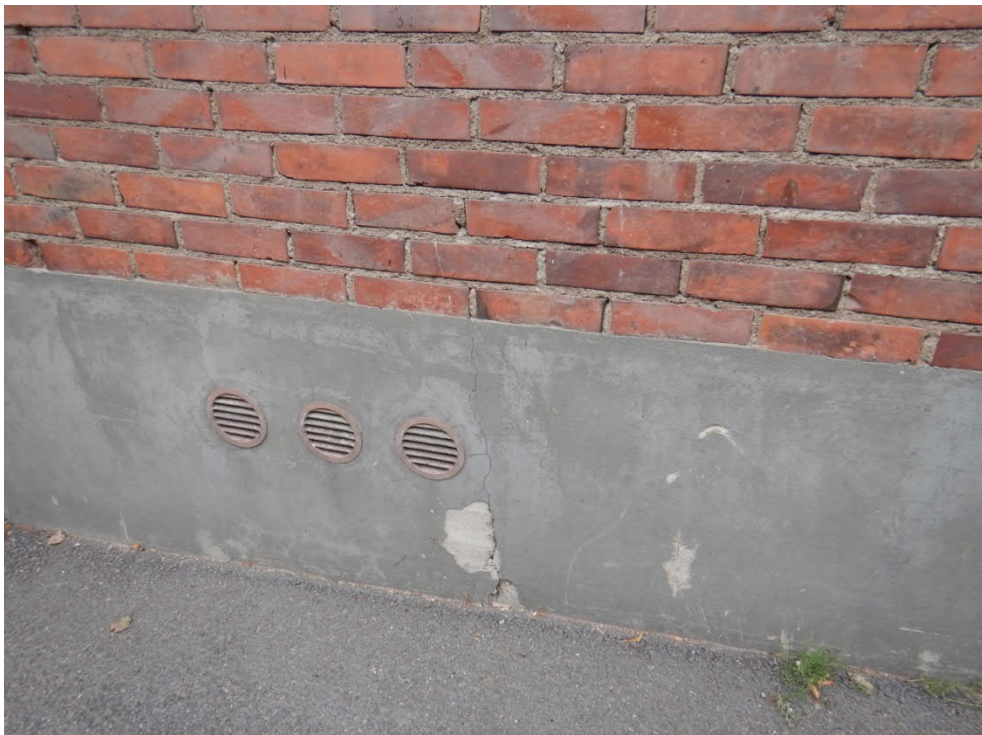
Kellarin ulkoseinissä on vanhojen suunnitelmien mukaan betoninen kanta-va ulkokuori, sisäpuolella on muuraus ja välissä on lämmöneriste. Koste-useriste on piirretty joihinkin perustuskuvien leikkauksiin. Kellarin seinissä havaittiin ulkopuolella joitakin halkeamia, jotka ovat saattaneet syntyä joskus esim. perustusten painumisesta. Rakennus on perustettu Kalevan-kankaan harjun reunamille ja sen pohjamaa on oletettavasti harjun hiekkaa/soraa.

Kuva 4. Halkeama betonisokkelissa.

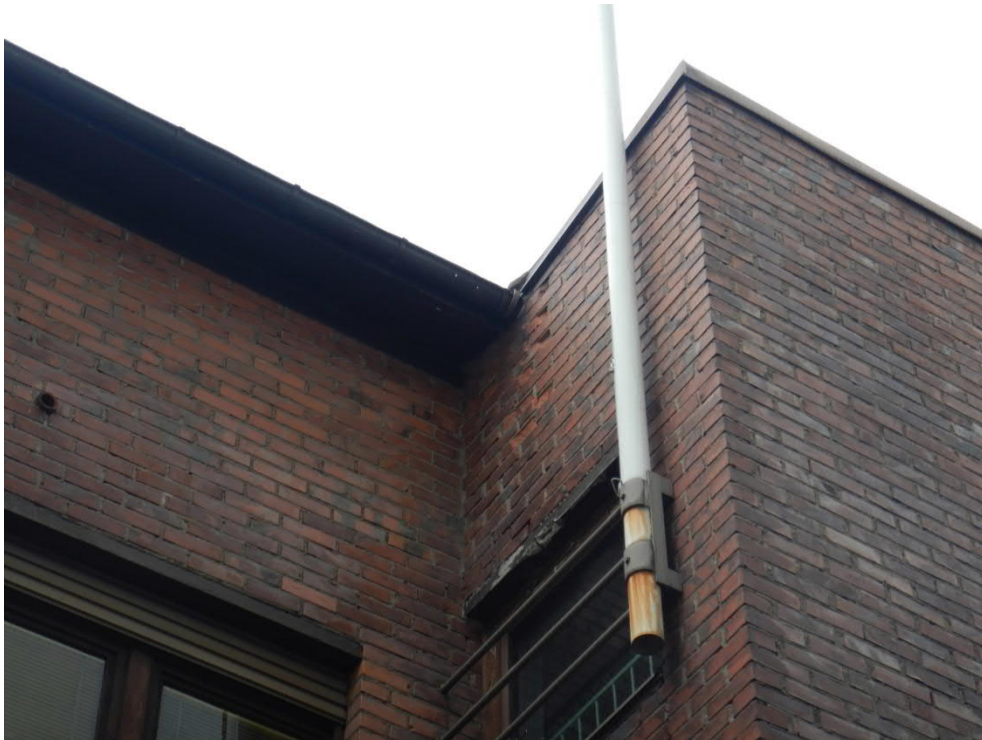
Tehdasosan porrastornin yläosassa, YTHS:n pääsisäänkäynnin yläpuolella on muuraus rapautunut paikallisesti todella pahasti. Tiilistä on irronnut kappaleita räystäältä lipputangon vierestä. Myös ylimmän ikkunan ylityspalkista on lohjennut pala, ja ruosteiset teräkset ovat paljastuneet. Irtoavia tiilen kappaleita voi tippua alas. Kohdan alapuolella on kuitenkin onneksi sisäänkäynnin katos, joten tiilenkappaleet eivät ainakaan suoraan pääse tippumaan ihmisten päälle.

Kuva 5. Muuraus on rapautunut ja betoninen ikkunapalkki hajalla porrastornin yläosassa.

Porrashuoneen yläosan paikallisen rapautuman tilannetta on pidettävä silmällä ja varmistuttava ettei mahdollisista tippuvista tiilen kappaleista ole vaaraa ihmisille.

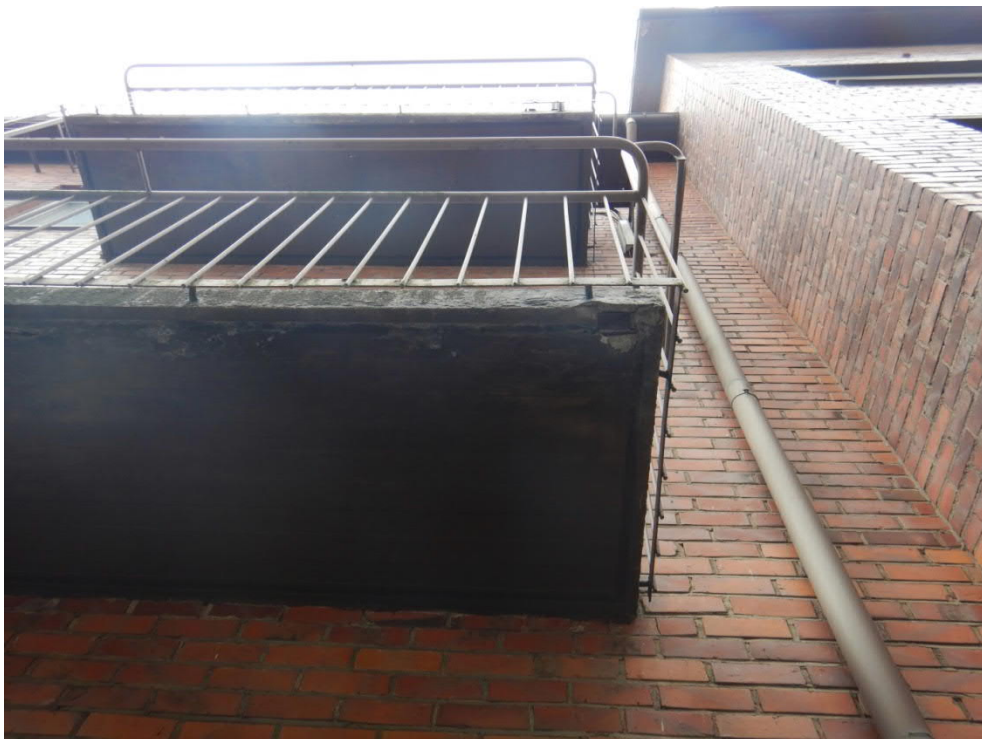
Rakennuksen asunto-osassa on neljä parvekettä, joista kaksi on Sumeliuksenkadun puolella ja kaksi vastakkaisella sivulla. Parvekkeet ovat teräsbetonilaattoja, jotka on vanhojen suunnitelmien mukaan kannateltu välipohjasta 10 cm rataaksoilla. Rakennepiirustuksia parvekkeista ei löytynyt. Parvekelaatit ovat metalliset ja ne on kiinnitetty laattaan, sekä käsijohteesta seinään. Parvekkeet ovat sateelta suojaamattomat. Parvekkeiden pinnoitteet ovat huonokuntoiset ala- ja yläpuolelta. Koska pinnoite on rikki, ovat laatat alttiina kosteusrasitukselle. Erillistä laatan sisäistä vedeneristystä ei ole merkitty suunnitelmiin. Idän puoleisella julkisivulla olevan alemman parvekkeen kulmasta on korkannut betoni irti ja ruosteinen teräs on näkyvissä. Laatoissa havaittiin joitakin halkeamia. Parvekelaatoissa ei vielä havaittu laajempia betonivaurioita, mutta ne ovat kaikista huolimatta teknisen käyttöikänsä päässä. Sateelta suojaamattoman ja pinnasta vedeneristetyn parvekelaatan tekninen käyttöikä on n. 60 vuotta. Huoltomiehen mukaan parvekkeet ovat harvalla käytöllä.

Kuva 6. Parvekelaatassa on betonivaurio kulmassa. Teräs on paljaana ja ruostunut.

Parvekkeiden kuntoa on syytä tarkkailla niiden iän, alkaneiden vaurioiden ja lisääntyneen kosteusrasituksen vuoksi. Alapuolen turvallisuus on syytä varmistaa, koska betonin paloja voi tippua alas.

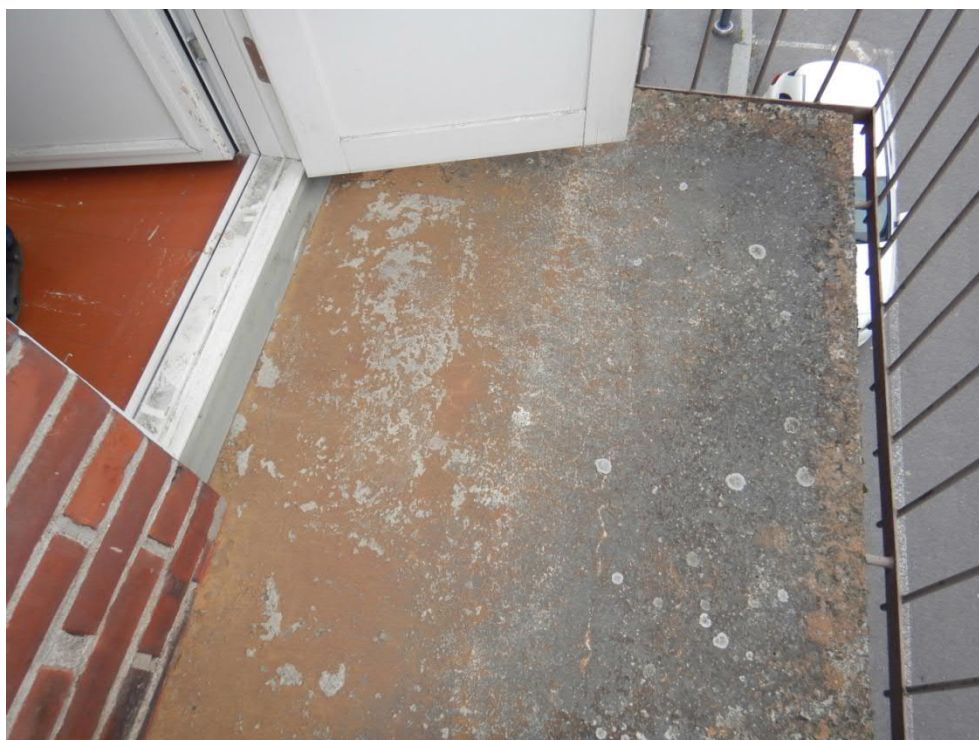
Kuva 7. Parvekelaatan yläpuolen pinnoite on kulunut pois jo aikaa sitten.

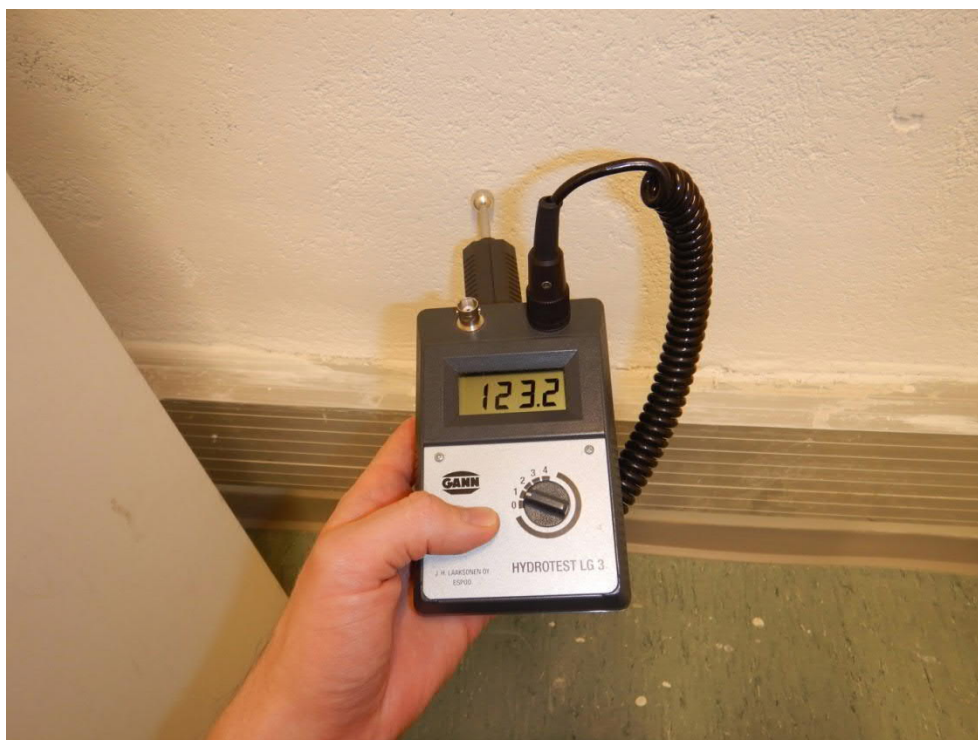
Pohjakerroksen väestönsuojan yhteydessä olevassa arkistossa huomattiin Kalevankadun puoleisen seinän alaosassa maalin kuplimista. Myös pintakosteudenosoittimen arvot viittaavat kohdassa kosteusvaurioon. Vastavanlainen kohta on tehdasosan puolella takkahuoneen hormin takana olevassa varastossa, jossa seinän alaosa on maata vasten. Kohdassa pintaa on korjattu aiemmin. Myös em. kohdasta saatiin pintakosteudenosoittimella kosteuteen viittaavia arvoja. Kyseissä kohdissa kosteutta puskee todennäköisesti seinän läpi maaperästä. Näkyvien vaurioiden pinta-ala on kuitenkin suhteellisen pieni.

Kuva 13. Kellarin varastohuoneen seinä takana. Kohdassa on ollut aiemmin kosteuden aiheuttamaa maalin irtoamista. Lukema viittaa kosteuteen.

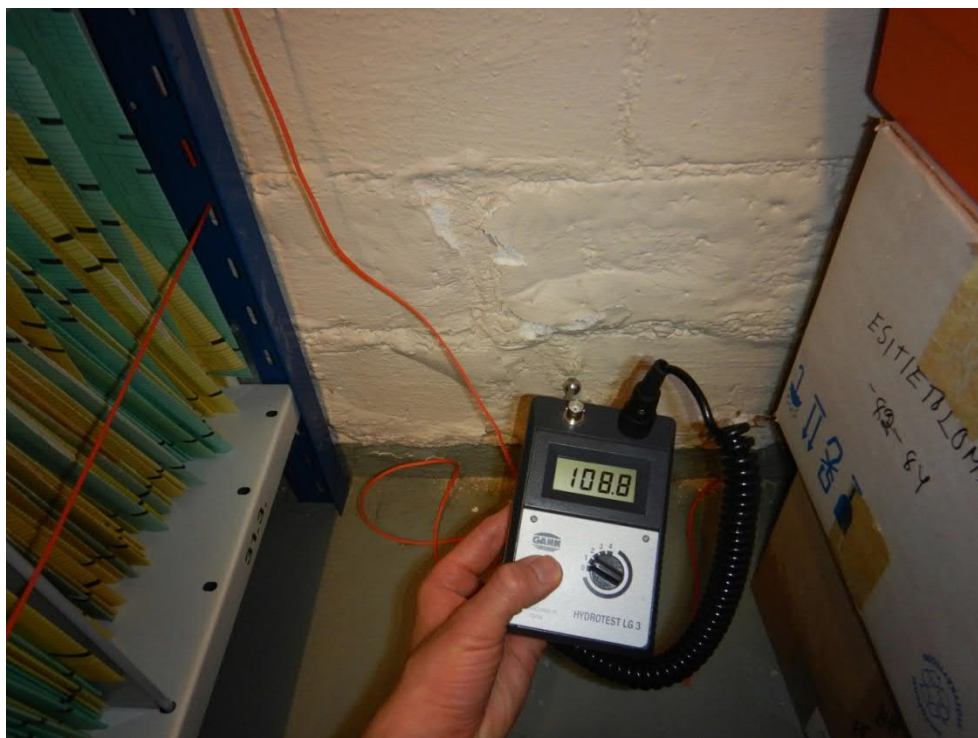
Kuva 14. Kellarin arkiston seinä, jossa maali irtoilee. Lukema viittaa kosteuteen.

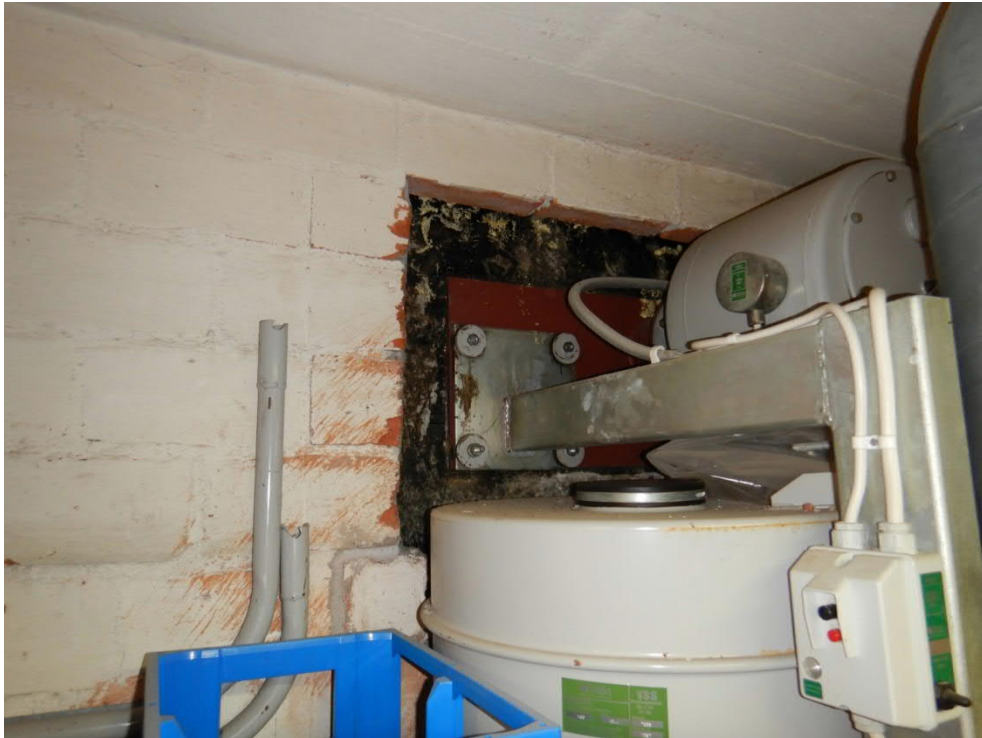
Kellarin betoniulkoseinän sisäpinnalla havaittiin mustaa vedeneristettä väestönsuojan sisäkuorimuuraukseen tehdystä aukosta. Vedeneriste saattaa sisältää haitallisia PAH-yhdisteitä tai asbestia. Vedeneriste on seinärakenteen sisällä, eikä aiheuta välitöntä vaaraa käyttäjille.

Kuva 15. Väestönsuojan betoniseinän sisäpunnassa on näkyvissä musta kosteudeneriste. Eristeessä voi olla PAH-yhdisteitä tai asbestia.

Haitta-aineiden selvittäminen tarvittaessa esim. remontoitaessa ja kokonaisvaltainen haitta-ainekartoitus ennen rakennuksen purkua.

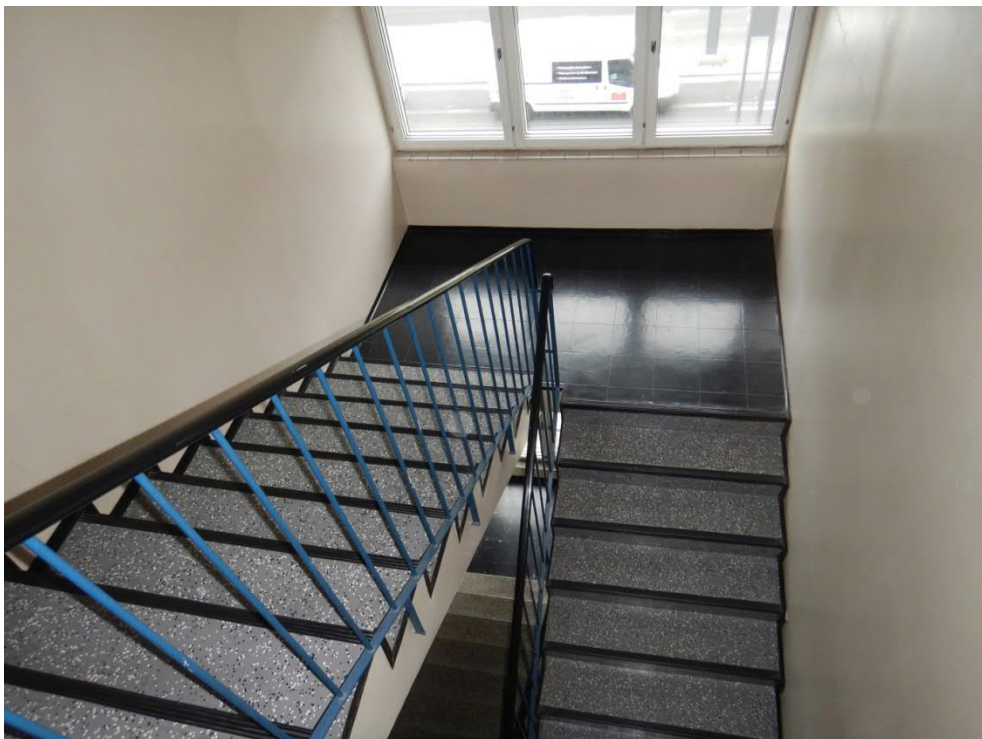
Rakennuksen porrashuoneissa ja muutamissa muissa tiloissa havaittiin asbestipitoista Finnflex-vinyylilaattaa lattioissa. Laatoituksen sisältämästä asbestista ei ole vaaraa mikäli lattian pinta pysyy kunnossa.

Kuva 16. Porraskäytävän latioissa on asbestipitoista vinyylilaatta.

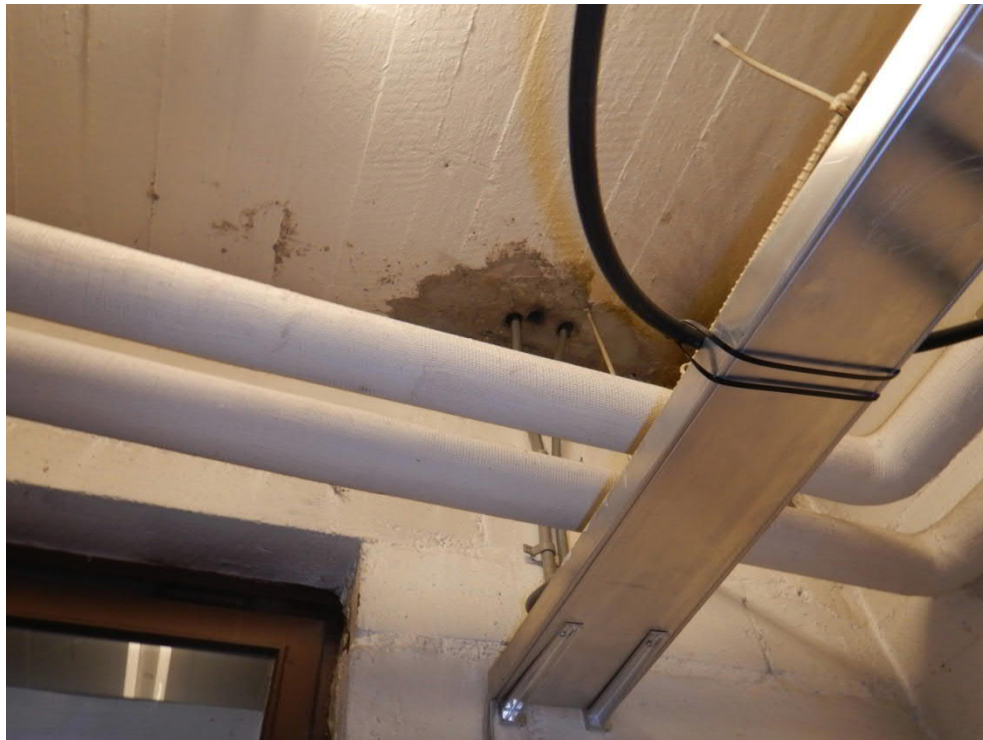
Rakennuksessa on vielä vanhoja asbestieristeisiä putkia ainakin kellarissa ja ullakon teknisissä tiloissa. Putkieristeet näyttivät hyväkuntoisilta. Rikkinäisistä putkieristeistä voi levitä asbestikuituja sisäilmaan. Asbestieristeiden kuntoa on tarkkailtava ja mahdolliset havaitut rikkinäiset eristeet on paikattava välittömästi.

Joidenkin palo-osastoiden välisten läpivientien palokatkot havaittiin puutteellisiksi.

Kuva 17. Asbestieristeisiä putkia kellarissa. Taustalla näkyy mahdollisesti puutteellinen välipohjan läpiviennin palokatko.

Asbestipitoisten putkieristeiden kunnon tarkkailu.

Palo-osastojen väliset puutteelliset läpiviennit korjataan esim. palokatkomassalla.

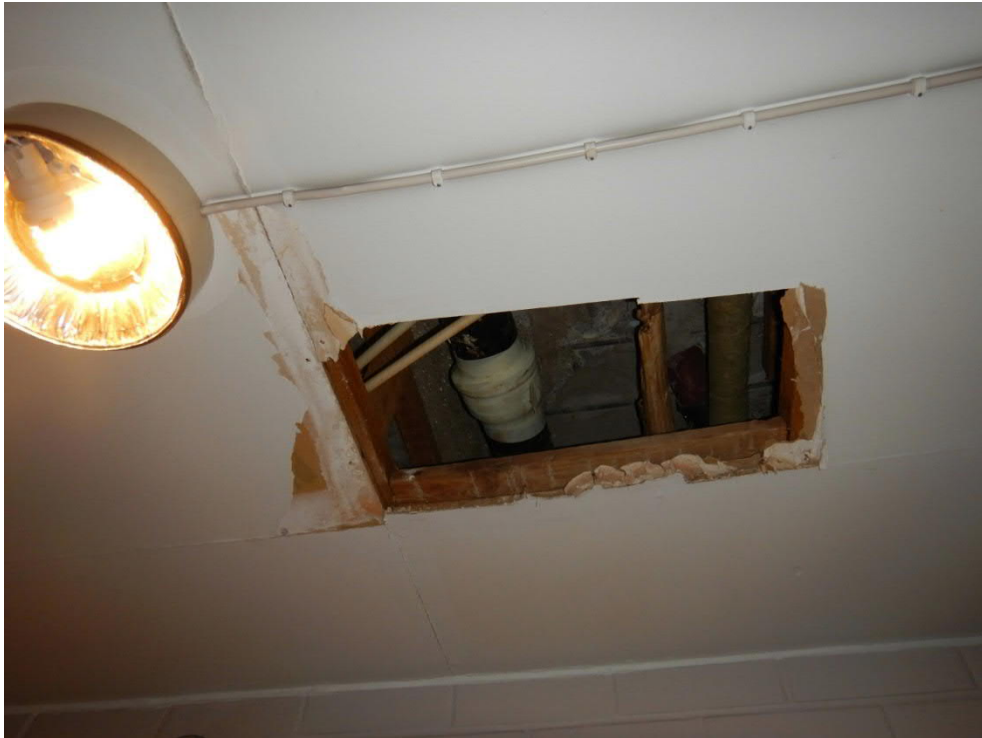
Vanhoissa viemäriputkissa on ollut vuotoja säännöllisesti. Putket kulkevat kerroksissa alakattojen sisällä, joten vuodot tulevat ilmi helposti kun vesi vuotaa alakaton läpi. Vuotoja on huoltomiehen mukaan korjattu sitä mukaa kun ne on havaittu.

Kuva 19. Viemäriputken vuodon paikkaus näkyvissä.

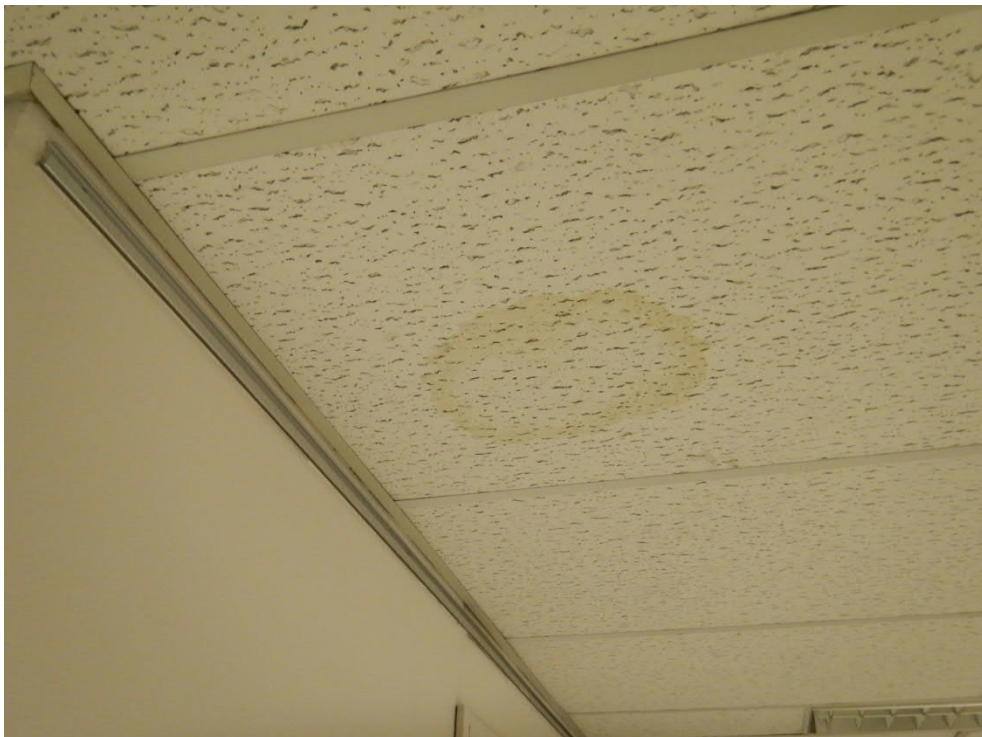
Kuva 20. Vuotojälki alakattolevyssä.

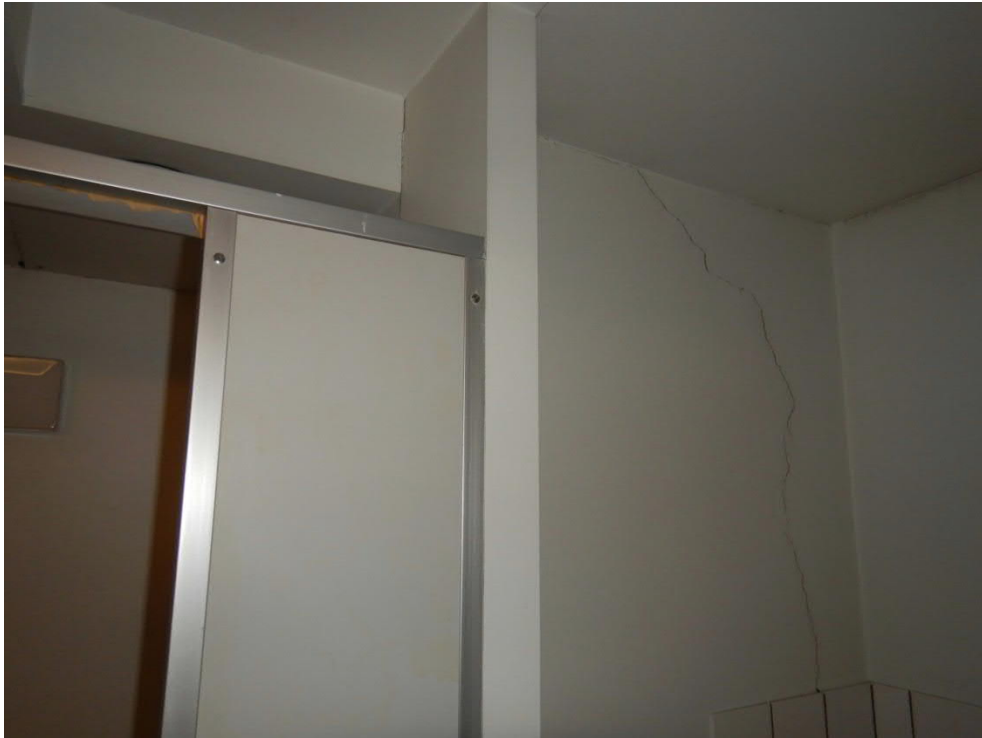
Kuva 21. Halkeama 1 krs. wc-tilassa. Halkeama on asunto-osan hormin seinässä.

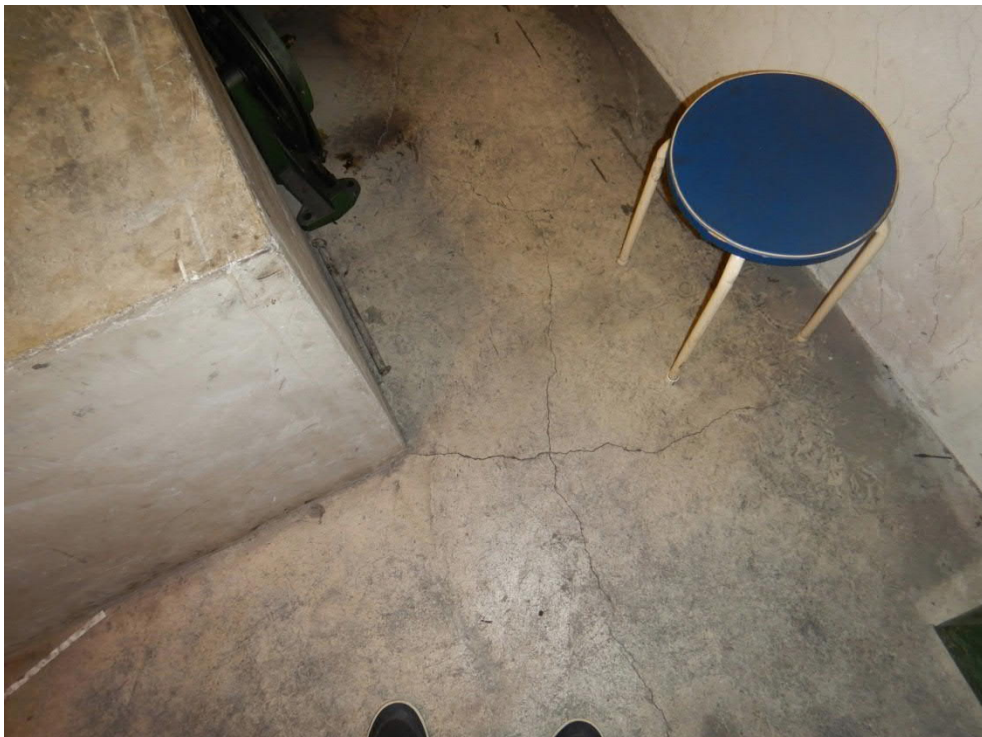
Ullakkokerroksen hissikonehuoneessa havaittiin seinissä ja lattiassa halkeamia. Seinissä on tasoite jossa on runsaasti hiushalkeamia, ja seinien ylänurkissa on suuret halkeamat. Seinät on tasoitettu, joten on epäselvää onko seinien kulmissa olevat suuret halkeamat vain tasoitteessa vai myös alla olevassa seinärakenteessa. Konehuoneen seinien ja lattian rakenteesta ei löytynyt rakenneleikkausta, joten niistä ei saa tarkkaa kuvaa. Arkkitehdin leikkauksen mukaan seinät olisivat betonia, mutta tästä ei ole varmuutta. Hissin konehuoneen ulkopuolella on havaittavissa seinissä kuitenkin myös muurausta, joten seinien halkeamat saattavat olla myös muurauksen ja betonin rajasaumoissa, mikäli konehuoneen seinää on jostain syystä esim. korotettu muuraamalla. Konehuoneen katto on kuitenkin betonista valettu. Todellisen seinärakenteen selvittäminen saattaisi jo paljastaa voiko seinille johtua jostain halkeamia aiheuttavia kuormia. Hissikonehuoneen lattian halkeamat ovat laatan yläpinnassa, kohdassa jossa laatan alla on hissikuilun seinä. Halkeamat kulkevat ristiin. Hissin vaijerimekanismin betonialusta on kuitenkin oletettavasti rakennettu hissikuilun seinien päälle, jolloin sen ei pitäisi kuormittaa laattaa kuin korkeintaan osittain. Hissin kannatusrakenteiden mahdollisten halkeamien todentamiseksi tulisi laatta ja mahdolliset muut kannatusrakenteet nähdä myös alapuolelta hissikuilusta. Vanhojen suunnitelmien mukaan osalla hissikonehuoneesta on hissikuilun laatta ja osalla saattaa olla palopermantorakenne kuten muualla ullakossa, myös näiden erilaisten välipohjarakenteiden sauma voi aiheuttaa halkeilun.

Kuva 22. Halkeilua hissin konehuoneen lattiassa.

Suositellaan että hissikonehuoneen seinien kulmien halkeamien syy ja hissien betonisten kannatusrakenteiden kunto varmistetaan. Hissin konehuo-

neen lattialaatta tulisi tarkastaa alhaalta hissikuilun puolelta halkeamien ja muodonmuutosten varalta.

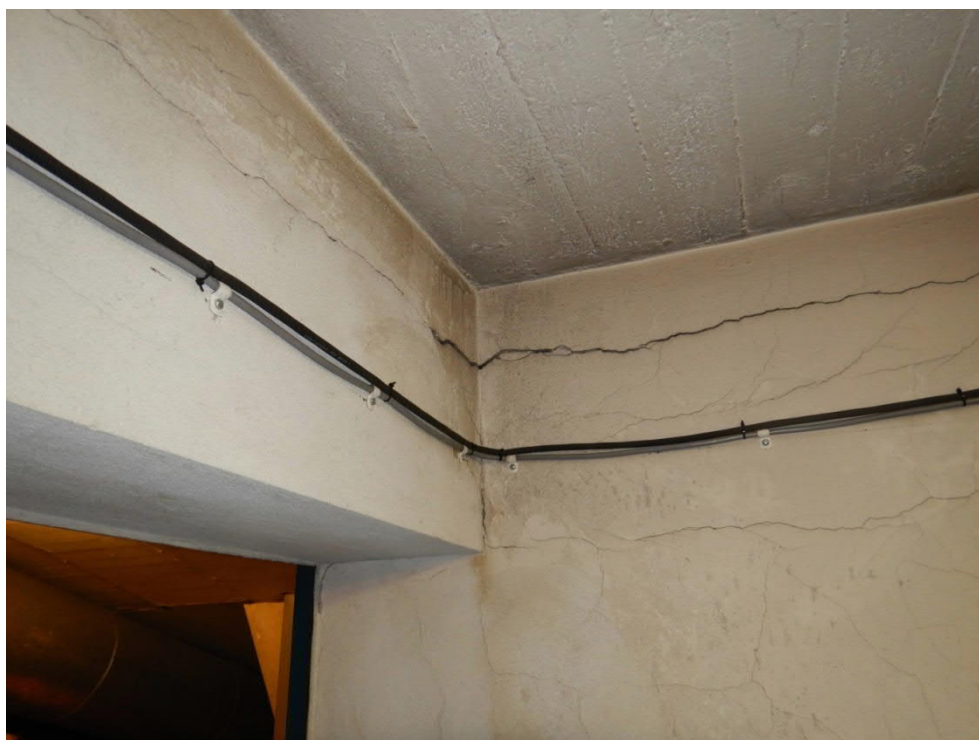
Kuva 23. Halkeama hissin konehuoneen seinäkulmassa.

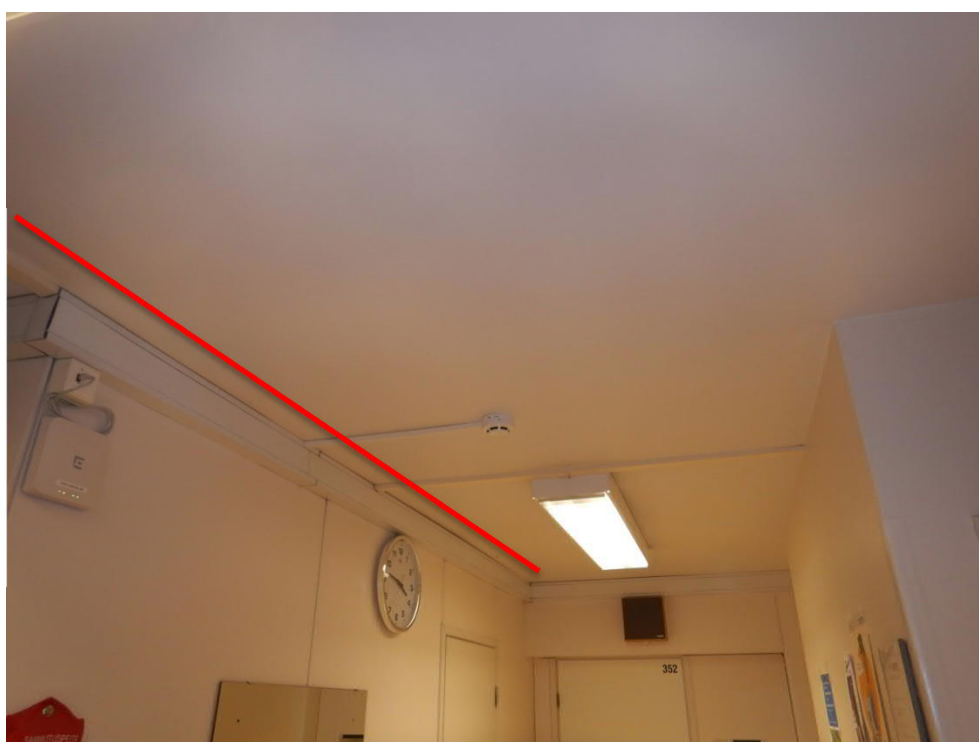
Asunto-osan kolmannen kerroksen odotusaulan katossa on pitkä koko huoneen levyinen halkeama alalaattapalkiston tukivälin keskellä. Halkeama kulkee ATK-keskuksen väliseinän vieressä. Halkeama on palkiston keskellä ja poikkisuuntainen. Halkeama on oletettavasti kohdassa jossa palkiston taivutusmomentti on suurimmillaan. Halkeama on siis syntynyt todennäköisesti kun kuormien aiheuttama vetojännitys on ylittänyt betonin vetolujuuden. Alataatassa on vanhojen suunnitelmien mukaan suhteellisen vähän terästä ( $\varnothing 3/16''$  k/k 40) halkeaman vastaisessa suunnassa ja betoniluokka on K200. Betonirakenteet on tuohon aikaan mitoitettu myös usein korkealla käyttöasteella ja mikäli kuormaa tulee jostain syystä lisää, voi se aiheuttaa halkeilua betonissa kun terästen vetojännitys kasvaa. ATK-keskuksen väliseinä on saatettu rakentaa ylös myös liian pienellä taipumavaralla, jolloin laataston taipuessa alalaatta antaa periksi ennen seinää ja

halkeaa. Vanhojen suunnitelmien mukaan väliseinä on kuitenkin merkitty kevytrakenteiseksi eikä muuratuksi.

Kuva 24. Pitkä halkeama 3 krs. odotustilan alalaattapalkistossa.

Kolmannen kerroksen odotushuoneen alalaattapalkiston halkeaman tilannetta seurataan ja kiinnitetään huomiota mahdollisiin muodonmuutoksiin. Laatastolle ei saa lisätä merkittävää kuormaa yläpuolelle ullakon varastotiloihin tai IV-konehuoneeseen.

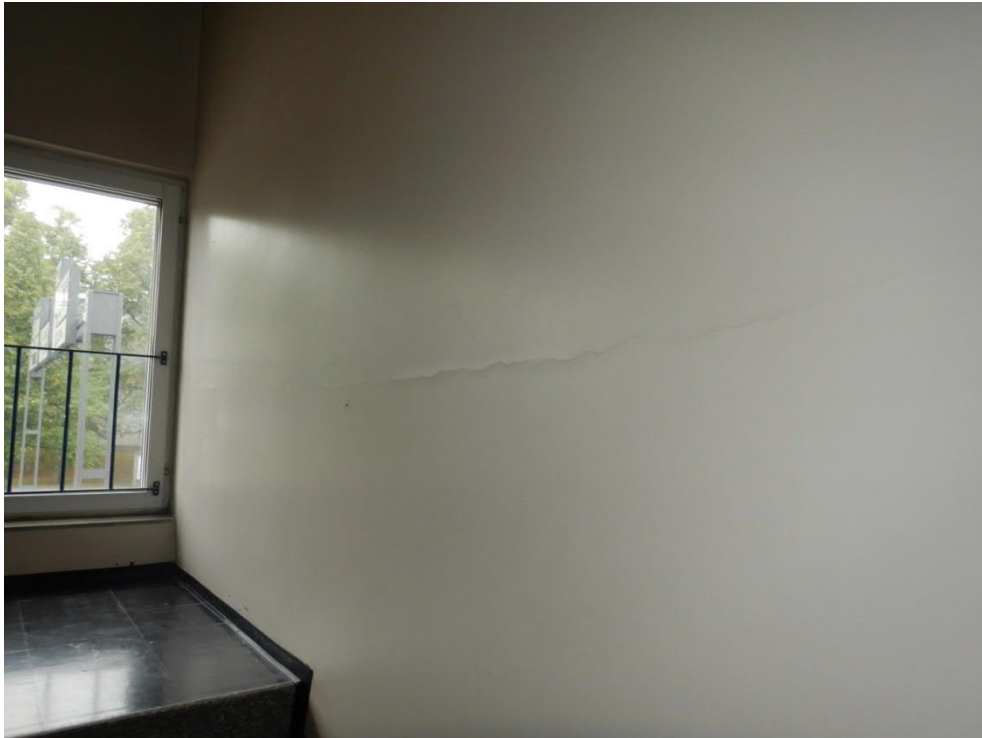
Porrashuoneissa havaittiin seinissä muutamia paikallisia halkeamia jotka eivät olleet kovin pitkiä.

Kuva 25. Vaakasuuntainen halkeama porrashuoneen betoniseinässä.

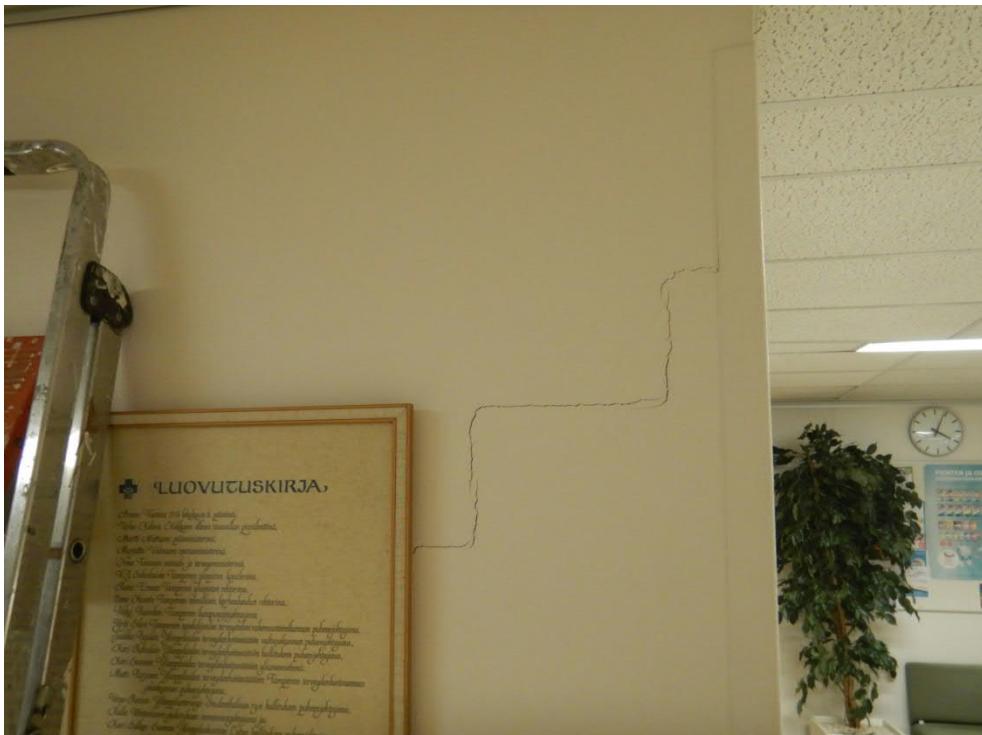
Väliseiniä on tehty muuraamalla, sekä levyrakenteisina. Muuratuissa esiintyy paikoittain halkeilua. Väliseinien halkeilu on sinänsä vain kosmeettinen

haitta, mutta se voi kieliä ympäröivien kantavien rakenteiden muodonmuutoksista.

Kuva 26. Halkeama muuratussa väliseinässä.

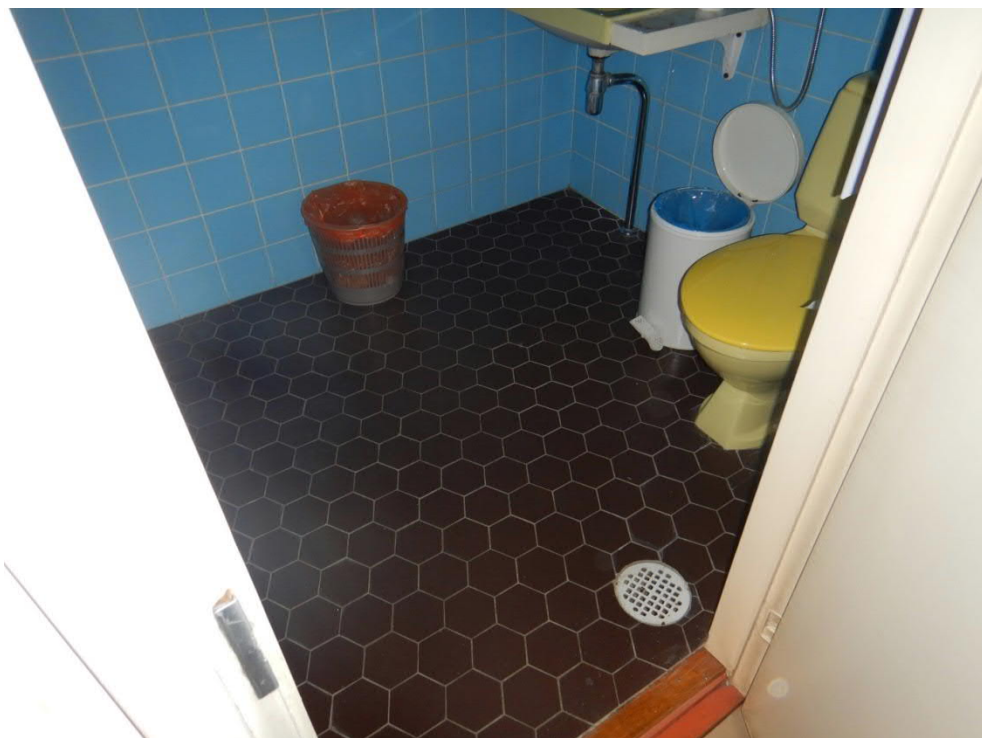
Suuri osa wc-tilojen pintamateriaaleista ja kalusteista on alkuperäisiä tai vanhentuneita. Esim. laatoituksia voi olettaa alkuperäisiksi. Wc-tiloissa ei kuitenkaan pitäisi olla suurta kosteusrasitusta, joten mahdollisten vesieristysten kunto ei ole niin kriittinen. Laatoitusten alle ei ole välttämättä vesieristystä alunperinkään, mutta osassa wc-tiloista on lattiakaivot. Osaan wc-tiloista on joskus uusittu lattian muovimatot.

Kuva 32. Wc-tilojen pintamateriaalit ovat alkuperäiset.

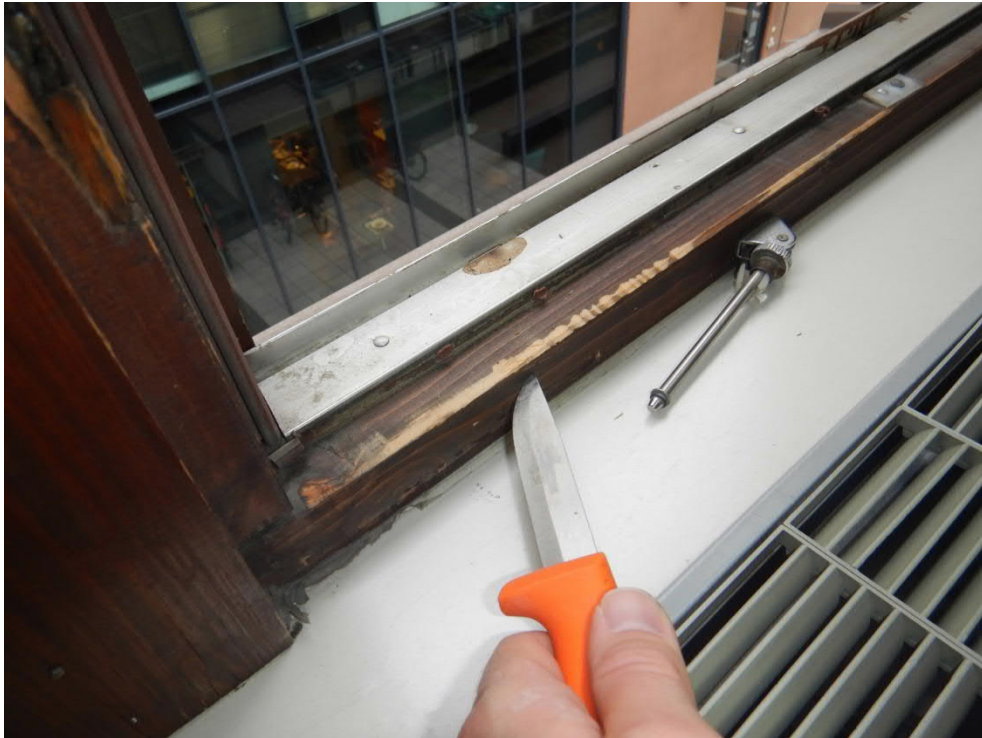
Kuva 33. Ikkunan puuosien kuntoa kokeiltiin puukolla. Laha ei havaittu.

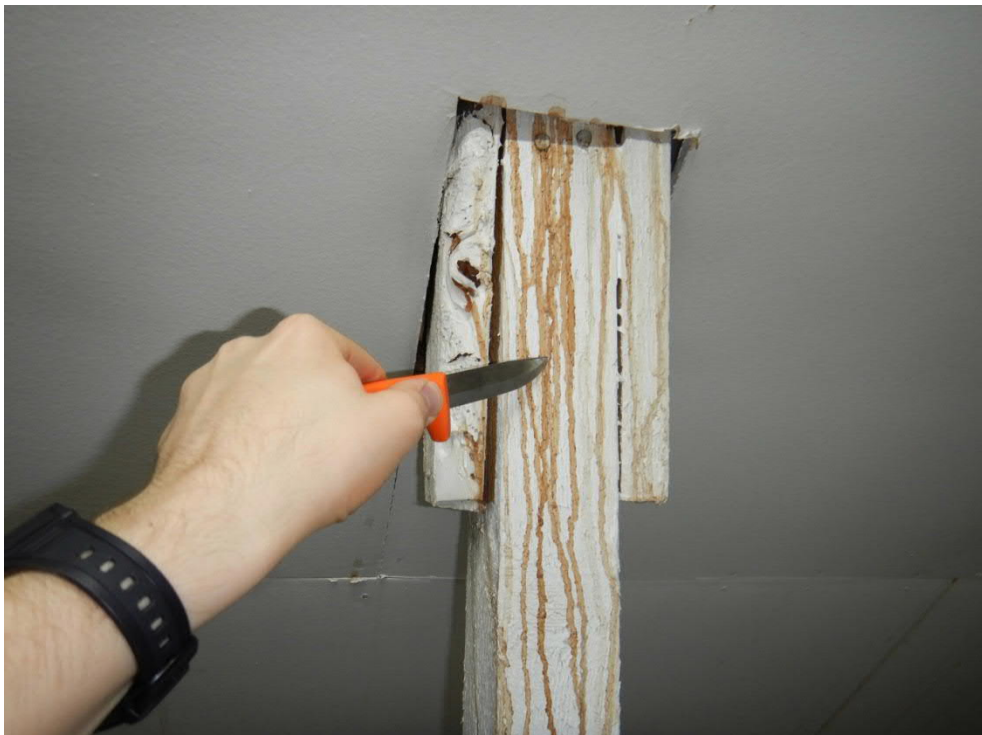
Vesikatto on kannateltu puisilla kattokannakkeilla. Osa kattokannakkeista on rakenteiden sisällä piilossa. Puurakenteiden kuntoa kokeiltiin puukolla pistokoeluoontoisesti, eikä huonokuntoisia kattokannakkeita todettu. Pehmennyttä puuta ei löydetty myöskään rakenteista joissa havaittiin vuotojälkiä.

Kuva 36. Vanhoja valumajälkiä kattokannattimessa. Pehmenemää ei havaittu.

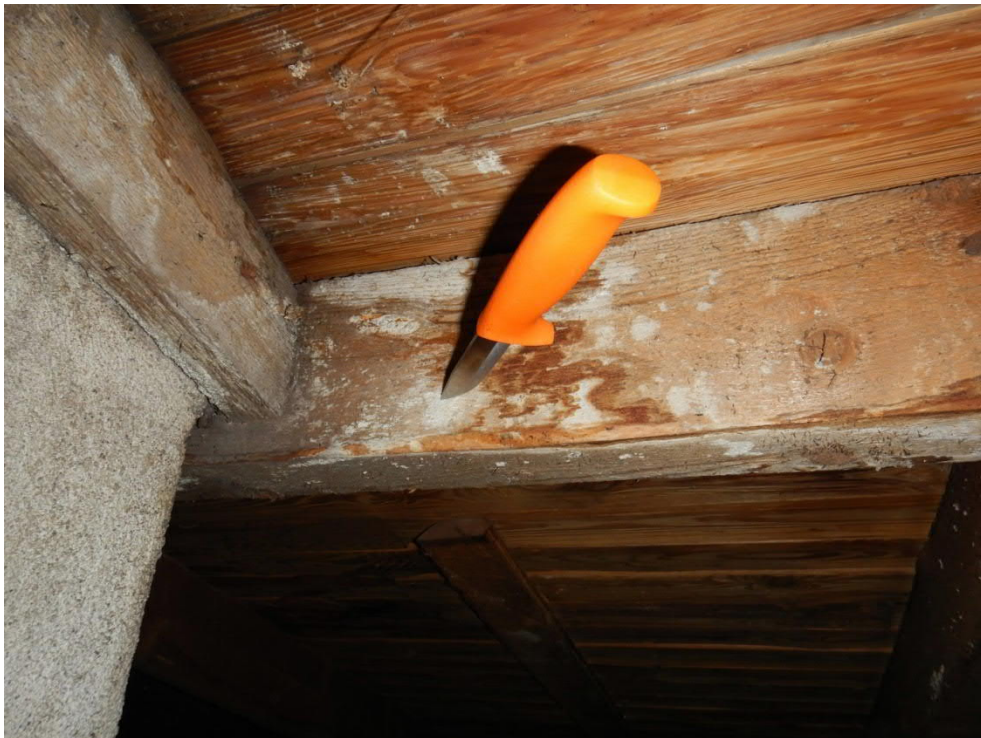
Kuva 37. Vauriojälkiä kattopalkissa läpiviennin vieressä. Puussa ei havaittu merkittävää pehmenemää.

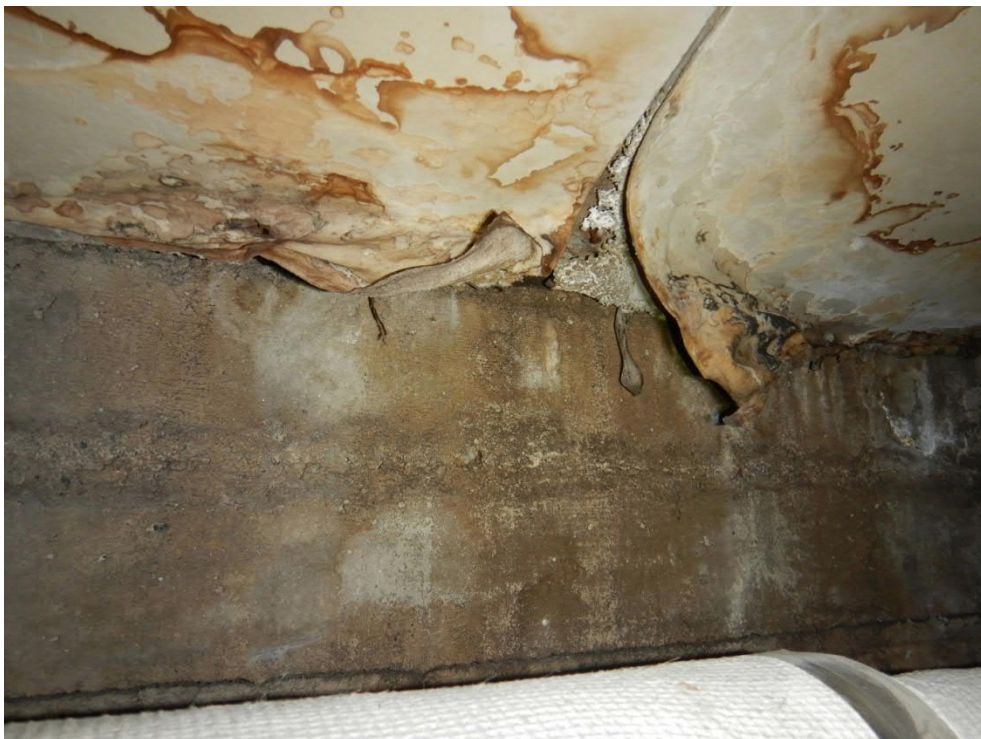
Ullakon varastotilojen katossa on jälkiä vesivuodoista. Huoltomiehen mukaan jäljet ovat vanhan katon aikana tulleita. Vesikattoremontin jälkeen vuotoja ei ole havaittu.

Kuva 38. Vesikatto on vuotanut joskus reilummin varastossa ullakon wc-tilojen takana.

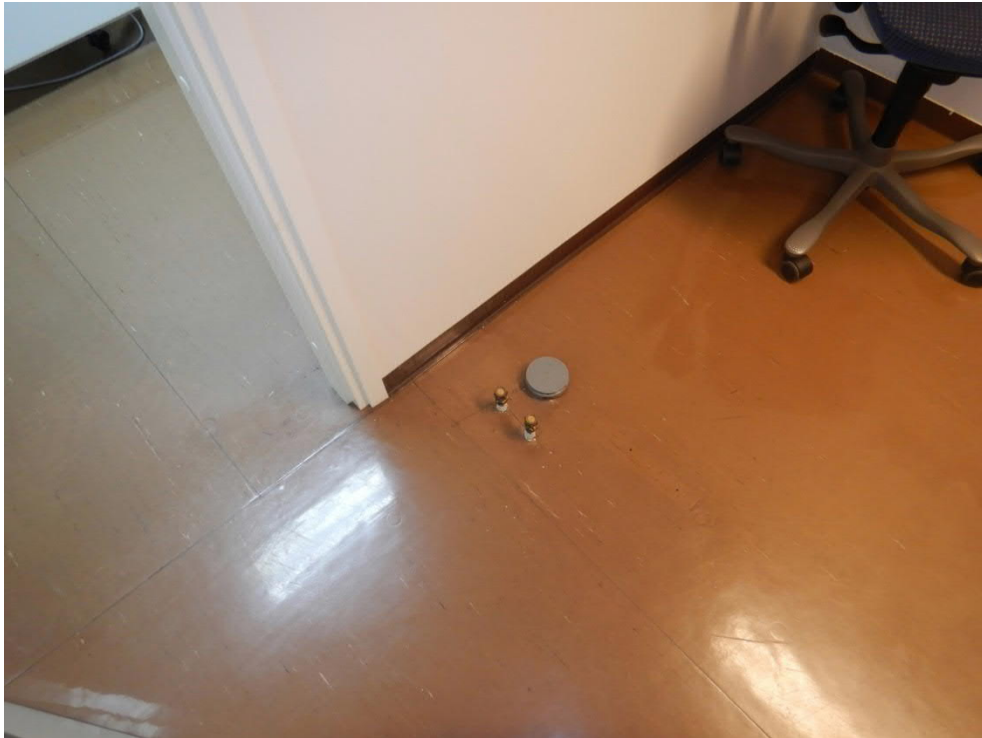
Kuva 41. Vanhat vesijohdot on katkaistu ja tulpattu. Mahdollinen kompastumisvaara.

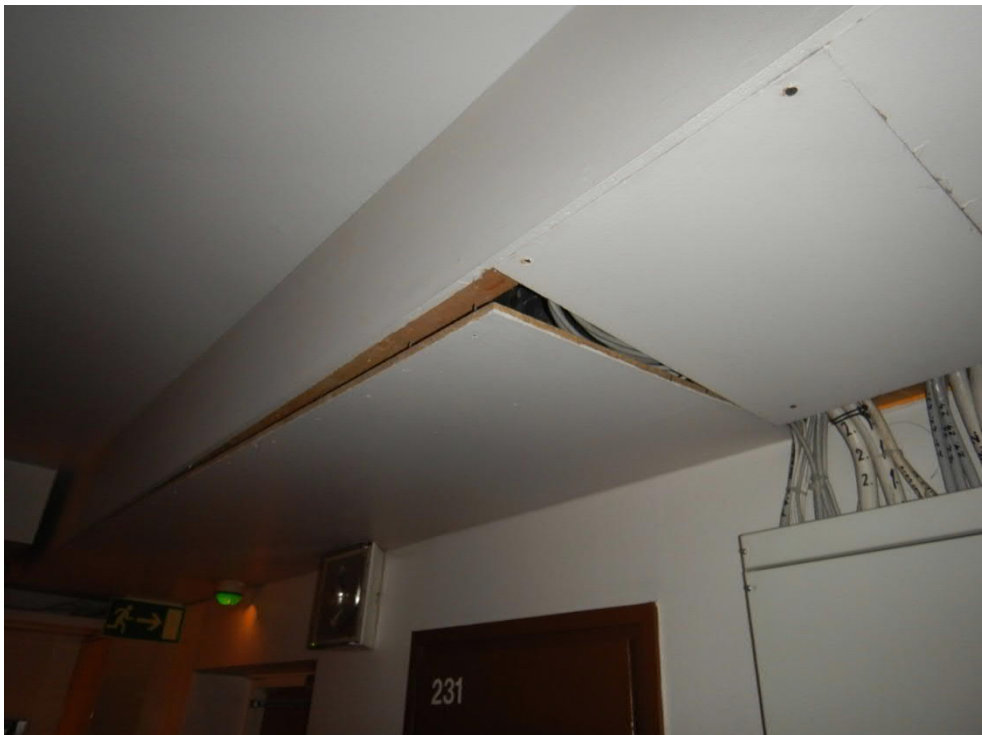
Kuva 42. Repsottava kotelon levytys.
