# TUTKIMUSSELOSTUS

TAMPEREEN RAUTATIEASEMAN ETELÄINEN VETURITALLI  
(ID 5 575 622)

MUURATTUJEN RAKENTEIDEN KUNTOTUTKIMUS JA  
PERUSTUSTAVAN SELVITYS

7.4.2021

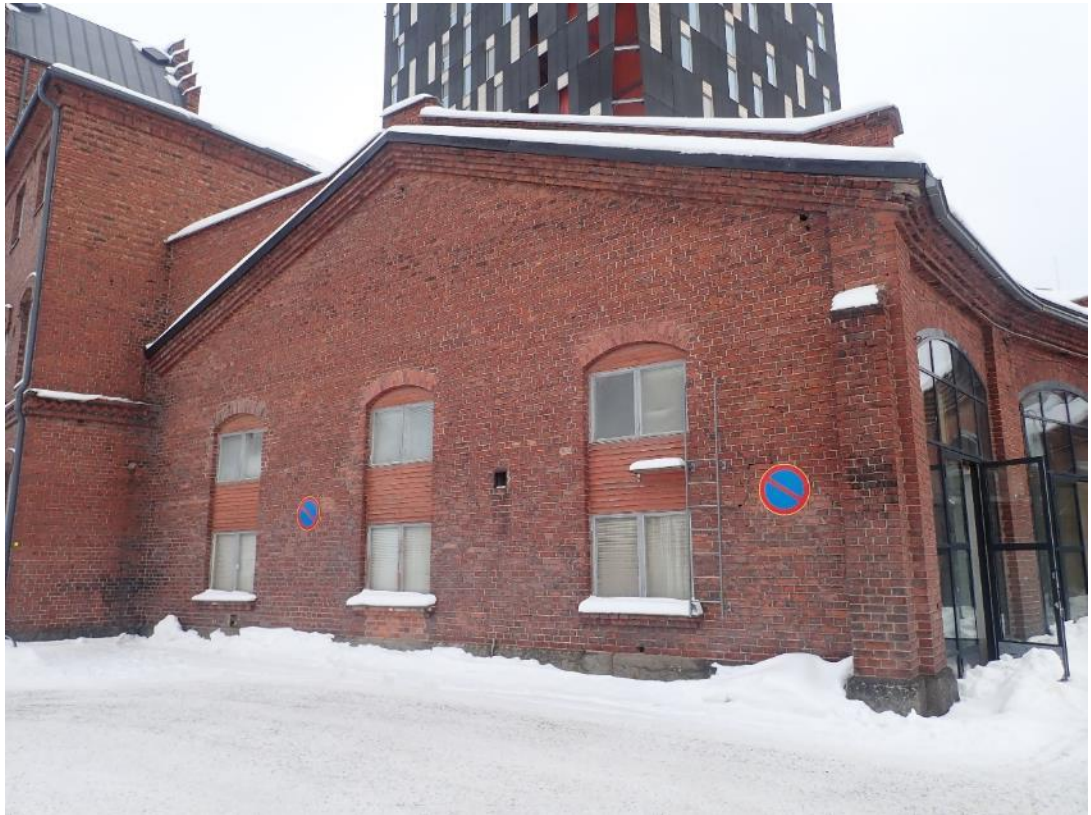
*Kuva 2. Päätyjen ja sisäkaarteiden pihajulkisivun muuraus on yleisilmeeltään hyväkuntoisen näköinen.*

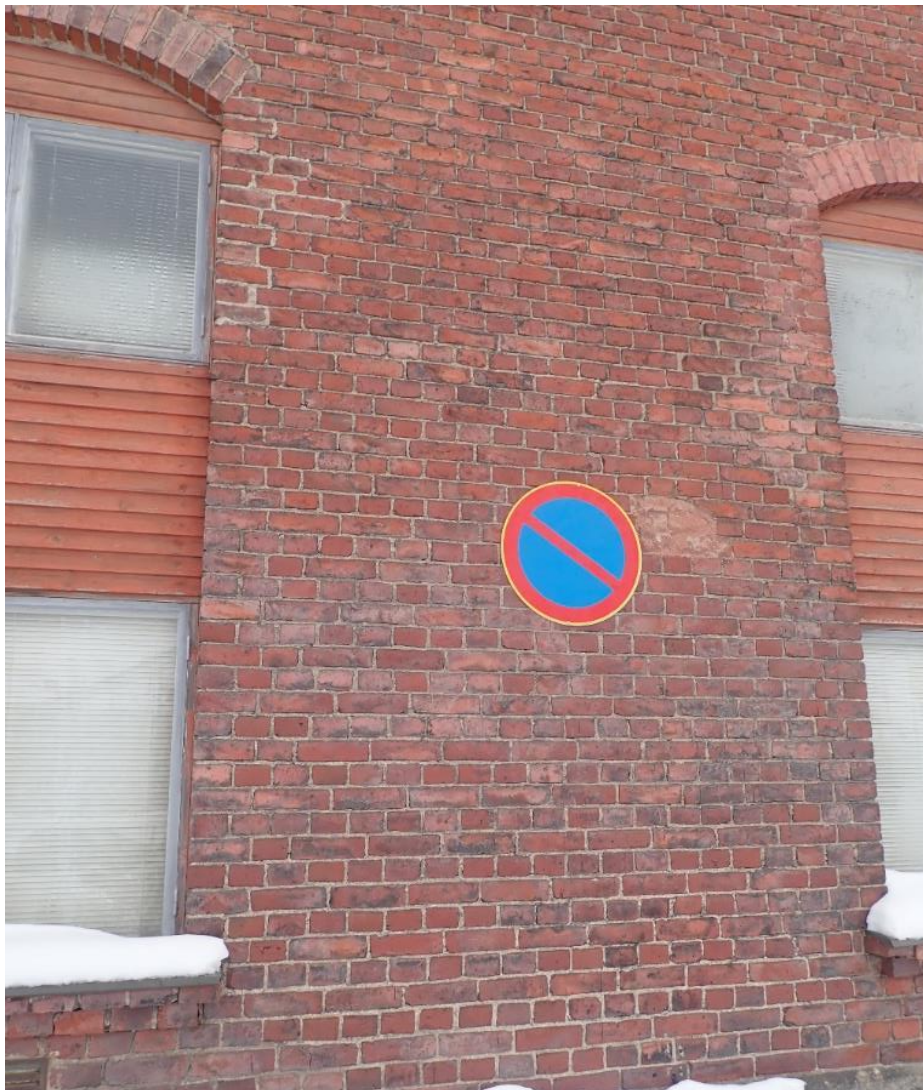
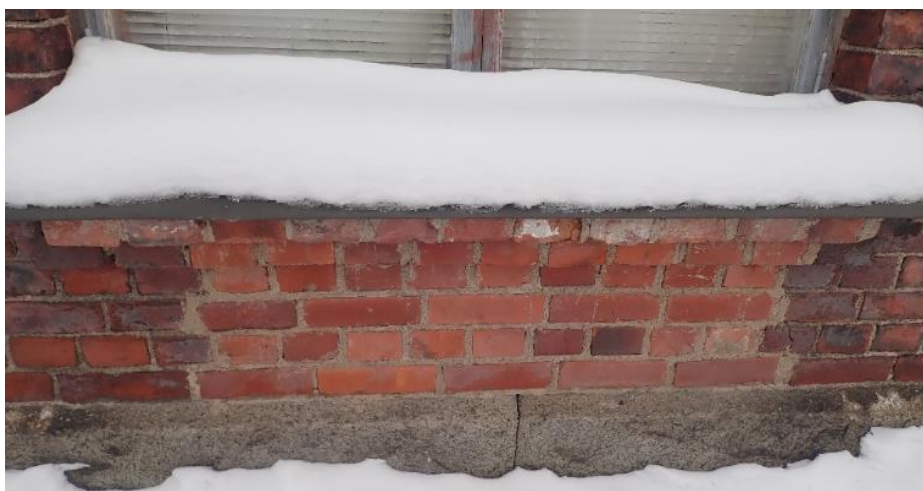
*Kuva 3a ja b. Ulkopinnassa näkyy runsaasti eri aikoina toteutettuja korjauksia ja muutoksia. Tiilien koostumus ja polttoaste vaihtelevat, samoin laastisaumojen koostumus ja kunto.*

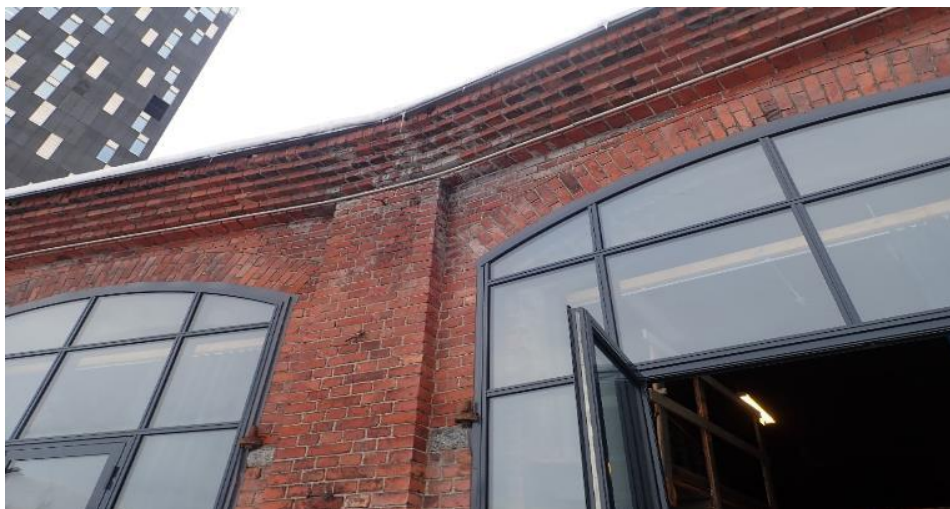
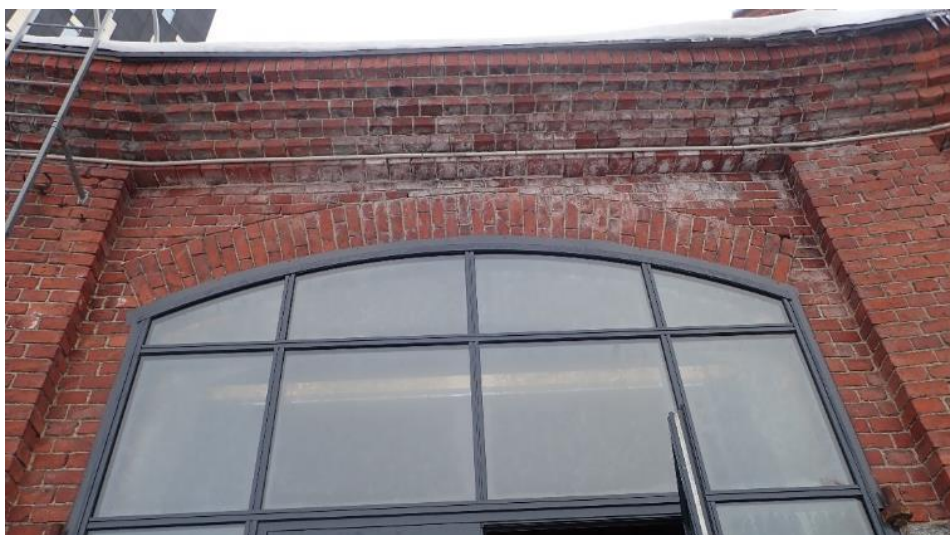
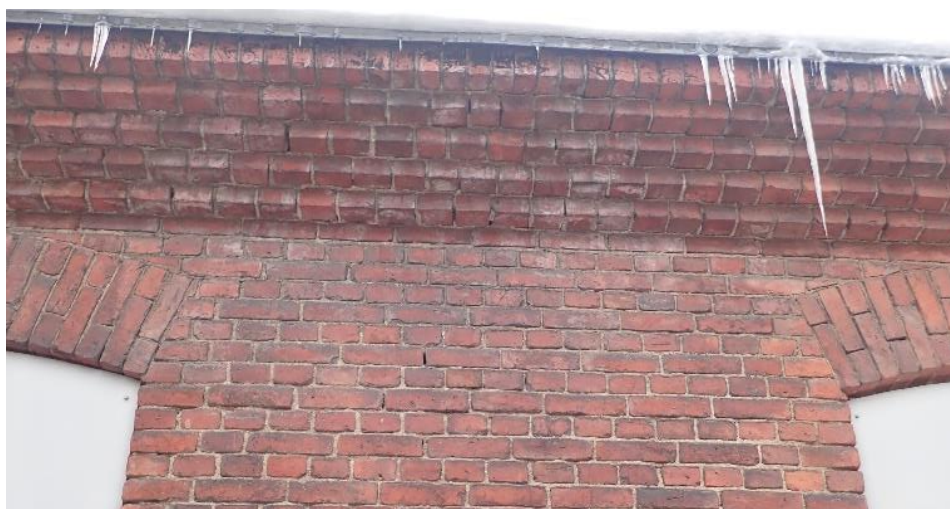
Ulkoseinissä ja erityisesti muuratuissa räystäissä näkyy yleisesti jälkiä aiemmasta voimakkaasta kosteusrasituksesta. Rasitus on ollut seurausta vesikatto- ja räystäsvuodoista. Koska vesikatto on uusittu, ei vastaavia vuotoja todennäköisesti kuitenkaan enää esiinny. Pahimpien vuotojen alueella muurauslaasti on osin rapautunutta ja ympäristöään pehmeämpää. Tiilien pakkasrapautumista esiintyy erityisesti yhdessä vanhassa vuotokohdassa pilttuun 5 takaseinässä.

Kuva 4a, b ja c. Aiempien, ennen vesikaton uusimista tapahtuneiden, räystäs- ja vesikattovuotojen jälkiä on yleisesti nähtävissä erityisesti seinien yläosissa ja muuratuissa räystäissä..

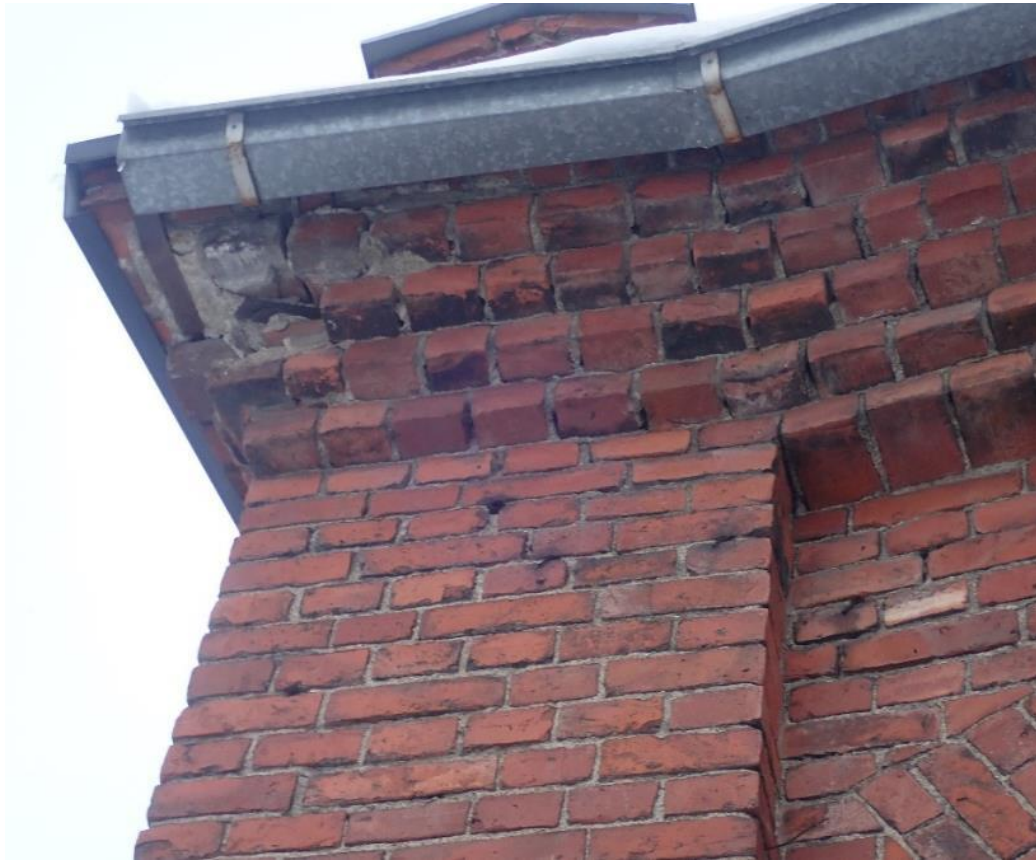
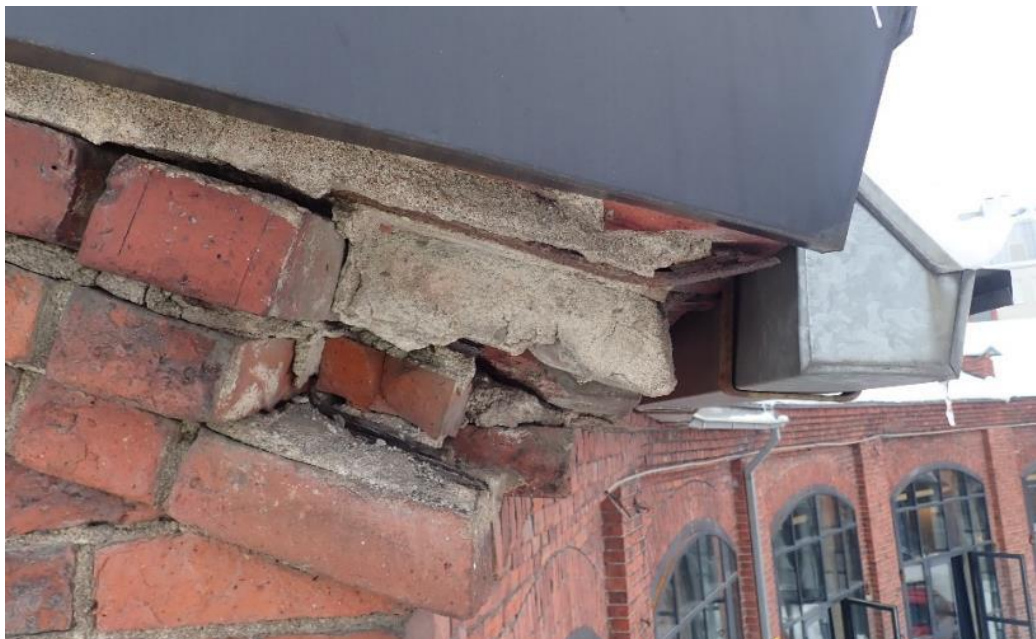
Muurattujen räystäiden ulkonurkkia tukevat terästangot ovat voimakkaasti ruostuneet ja räystäään ulkonevissa nurkissa on yleisesti irtonaisia tiiliä.

*Kuva 5a ja b. Muuratun räystäään ulkonurkka on tehty laastisaumoihin sijoitettujen terästankojen varaan. Raudat ovat paikoin kadonneet kokonaan ruostumisen seurauksena ja tiilirakenne on paikallisesti romahtanut. Joitain putoamisvaarassa olleita tiiliä poistettiin tutkimuksen yhteydessä. Esimerkki pohjoisemman päädyn nurkasta.*

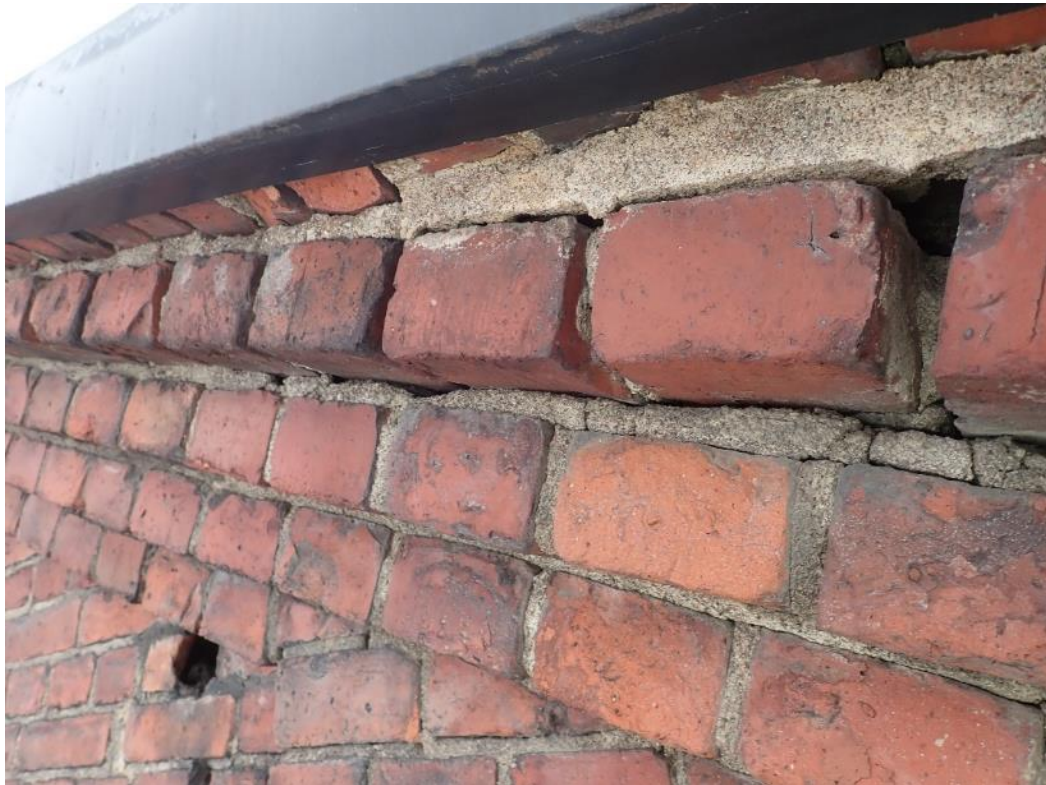
Kuva 6. Pohjoisemman päädyn tiiliräystästä. Laastisaumat ovat paikoin halkeilleet ja rapautuneet. Jäinenkin laasti vaikuttaa paikoin pehmentyneeltä.

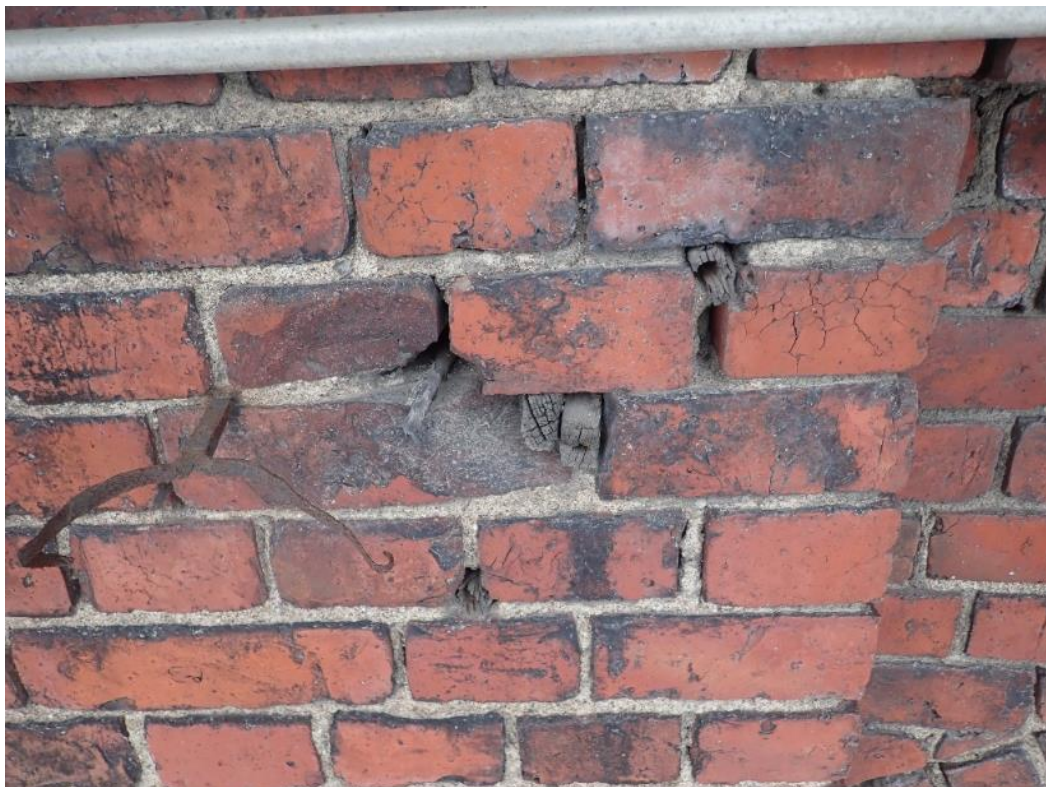
*Kuva 7. Sisäkaarteeseen julkisivussa on paikoin runsaasti jälkiä vanhoista kiinnityksistä.*

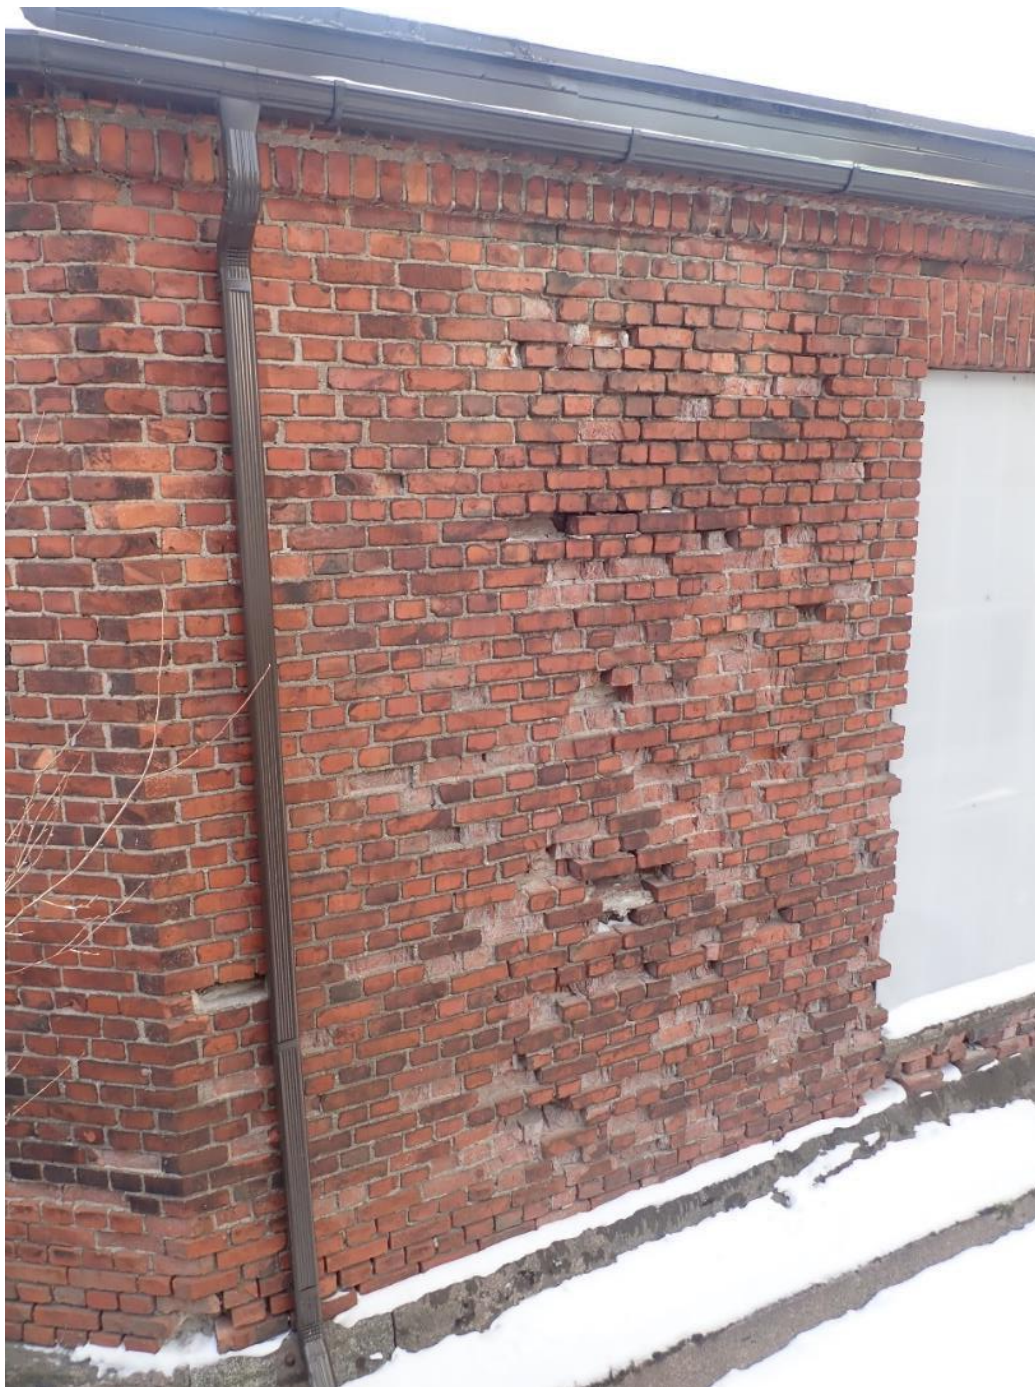
*Kuva 8. Pilttuu 5:n ulkokaarteeseen ulkoseinässä on laaja alue, jossa tiilet ovat rapautuneet ilmeisesti aiemman pitkäaikaisen kosteusrasituksen seurauksena.*

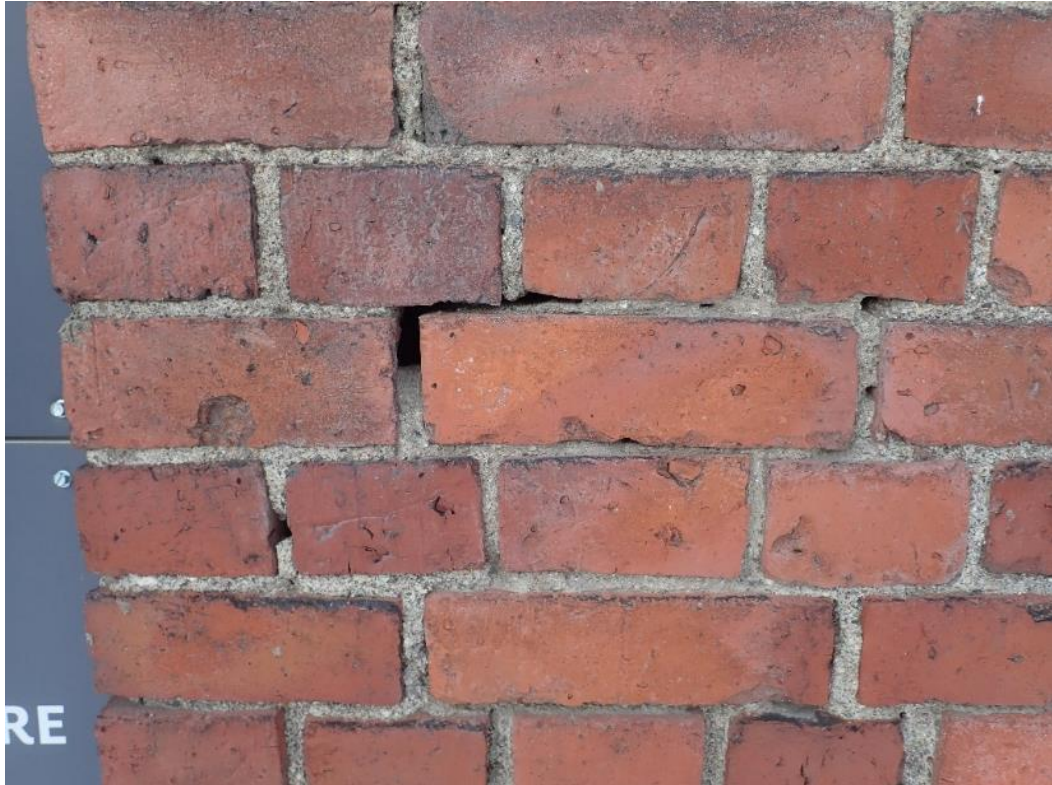
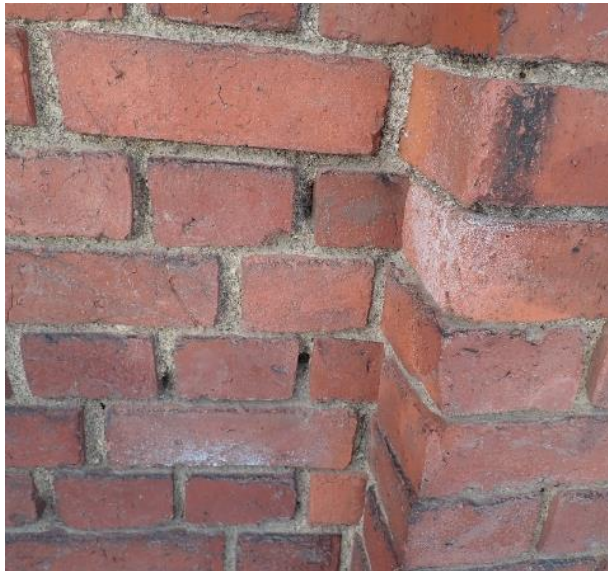
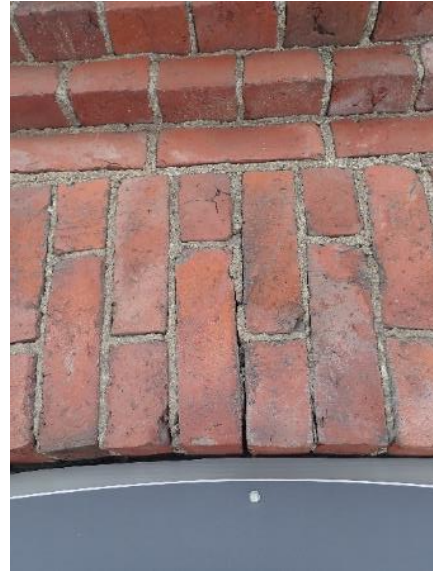
*Kuva 9a, b ja c. Ulkokaarteen puolella rakennuksen eteläpäässä esiintyy paikoin yleisesti muurauksen pystysaumojen avonaisuutta ja laastin haurastumista niissä.*

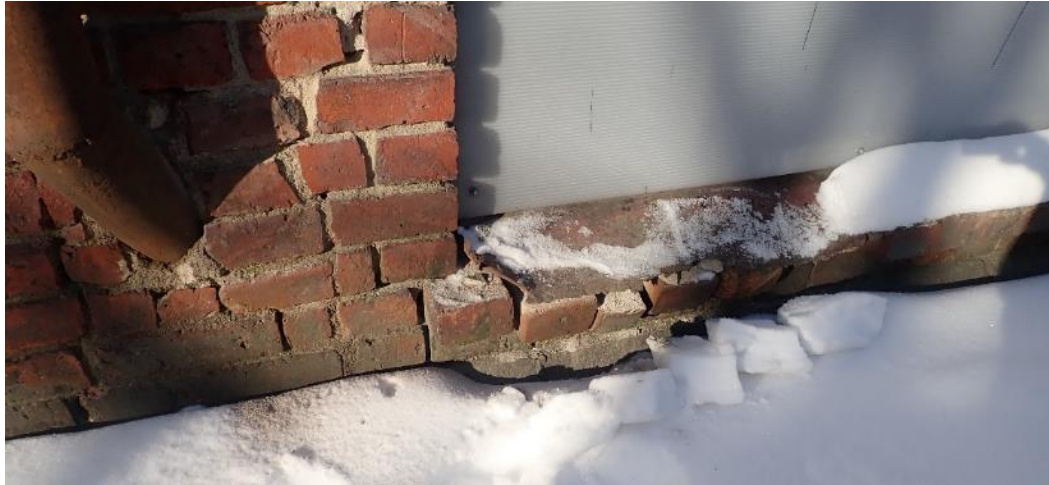
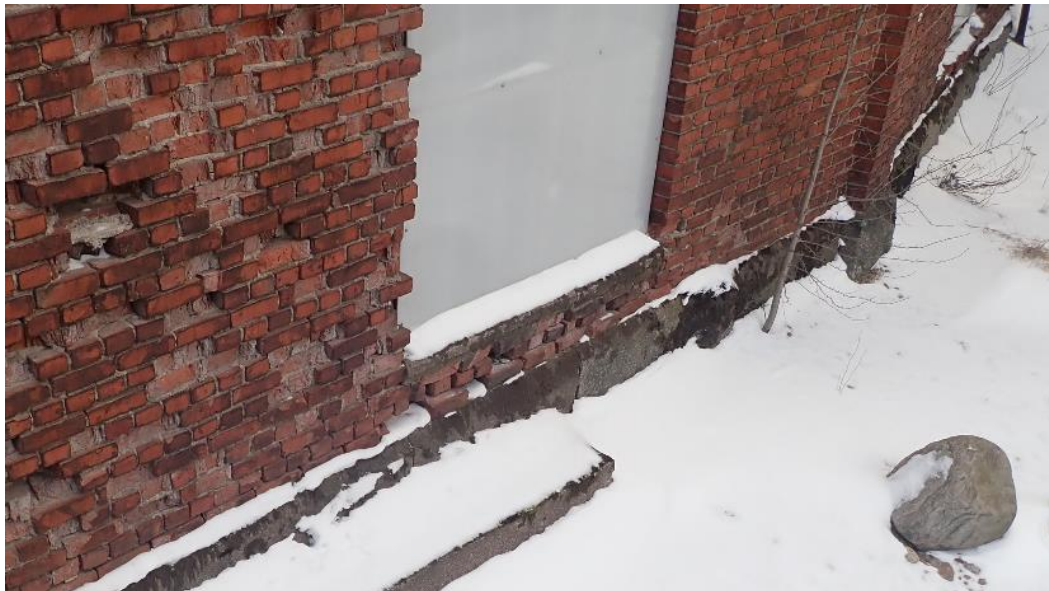
Ikkuna-aukkojen alareunat ovat yleisesti rapautuneet ja rikkoutuneet. Useiden ikkuna-aukkojen kohdalla muuraus on jo uusittu aiemmin. Vanhat lähellä maanpintaan olevat ikkunapellit ovat erittäin huonokuntoisia.

*Kuva 10a ja b. Useiden ikkuna-aukkojen alareunan muuraus on joko rapautunut tai jo uudelleen muurattu.*

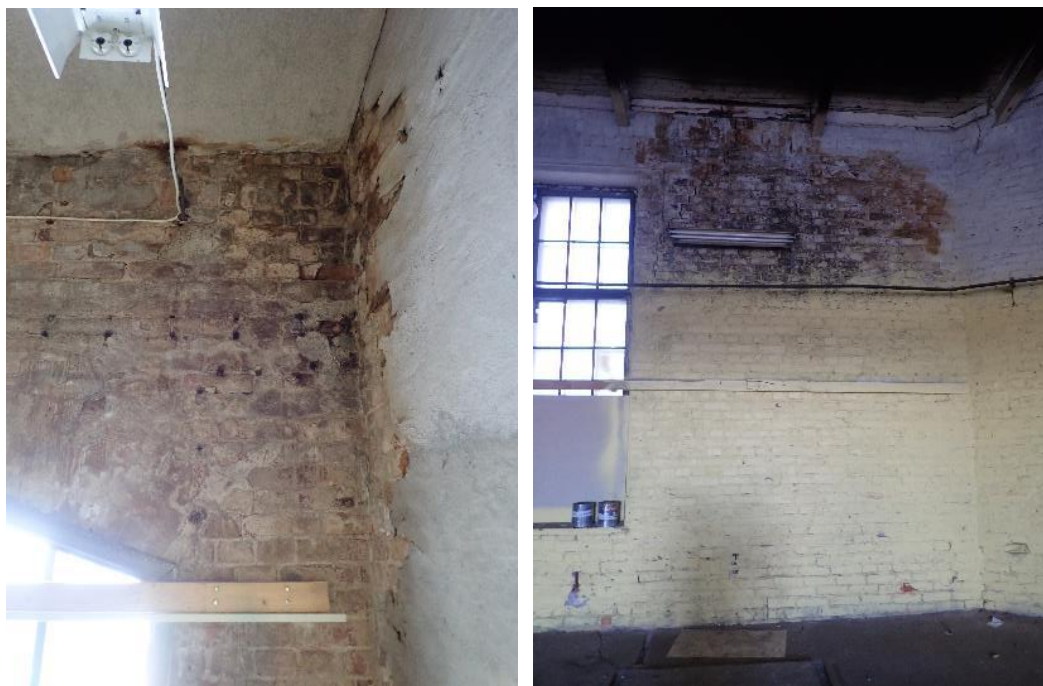
Kuva 11a ja b. Ulkoseinien sisäpintojen yläosissa näkyy yleisesti kosteuden aiheuttamia jälkiä. Sisäpuoliset rappaukset ovat paikoin irronneet lähes kokonaan. Esimerkkikuvat pilttuista 8 (kuva a) sekä 5 (kuva b).

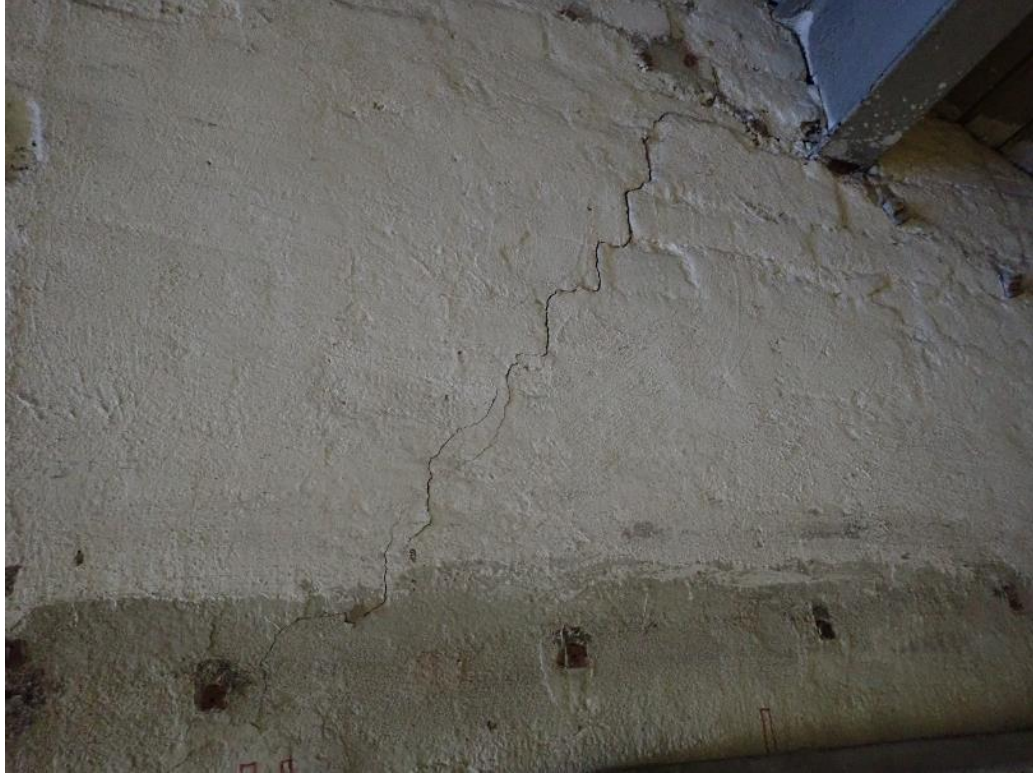
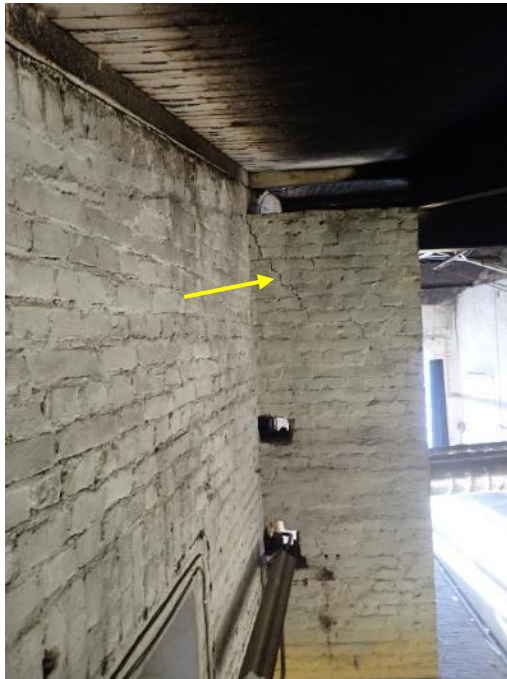
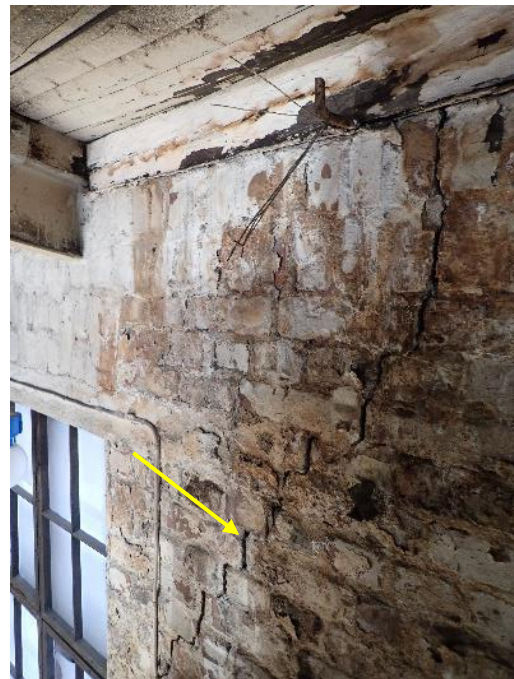
*Kuva 12a ja b. Seinäpintojen yläosissa (ulkoseinissä, väliseinissä, seinämäisissä pilareissa, pilastereissa) on paikoin nähtävissä yksittäisiä isompia halkeamia. Esimerkkikuvat pilttuusta 8 (kuva a) sekä 7 (kuvat b ja c).*

Voimakkaat lämpötilan vaihtelut rakennuksen ollessa kylmillään ovat myös oletettavasti aiheuttaneet teräksisiin kattopalkkeihin ajoittain huomattavasti rakennuksen normaalia käyttötilannetta suurempia lämpöliikkeitä. Tämä on osaltaan voimistanut/aiheuttanut joitain, erityisesti väliseinien yläosissa, näkyviä halkeamia.

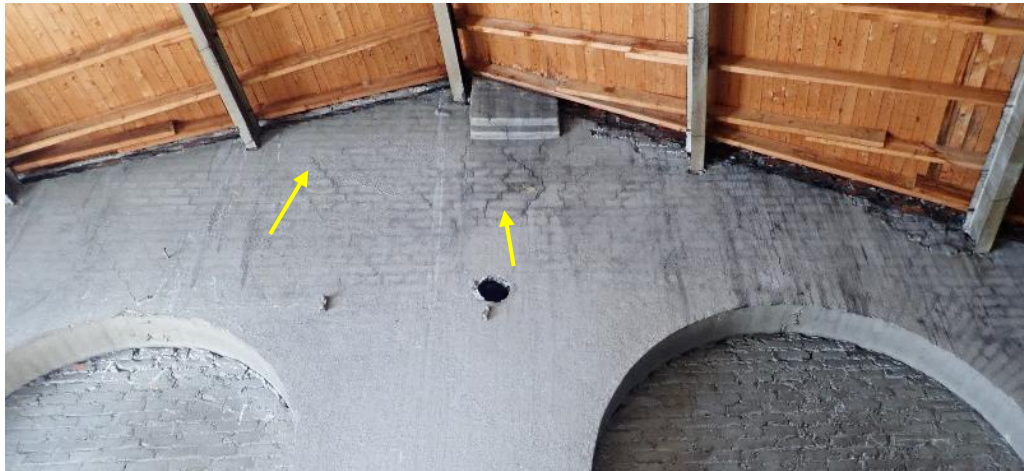
Kuva 13. Pienimuotoista tiheää rappauspinnassa näkyvää halkeilua väliseinän yläosassa pilttuussa 6.

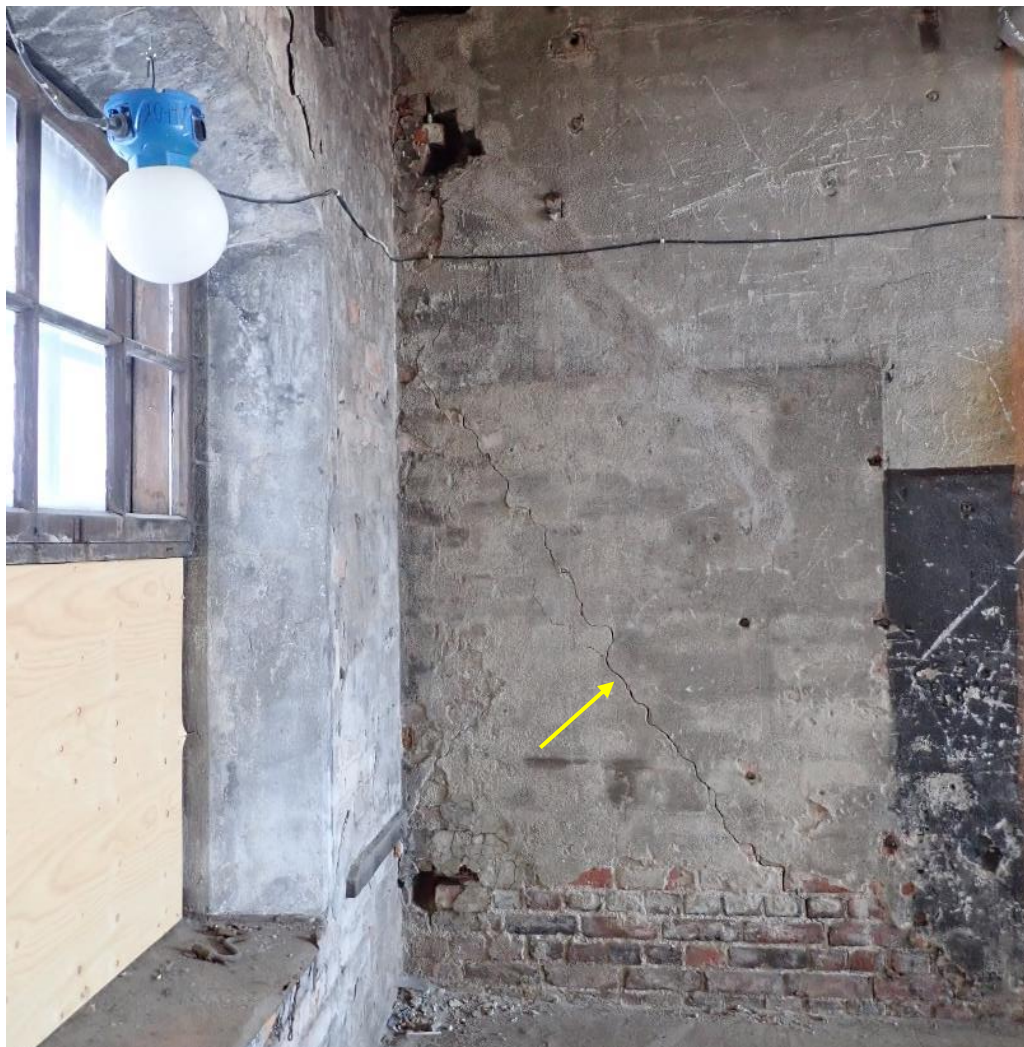
Kuva 14. Väliseinän alaosan diagonaalihalkeama pilttuussa 6.

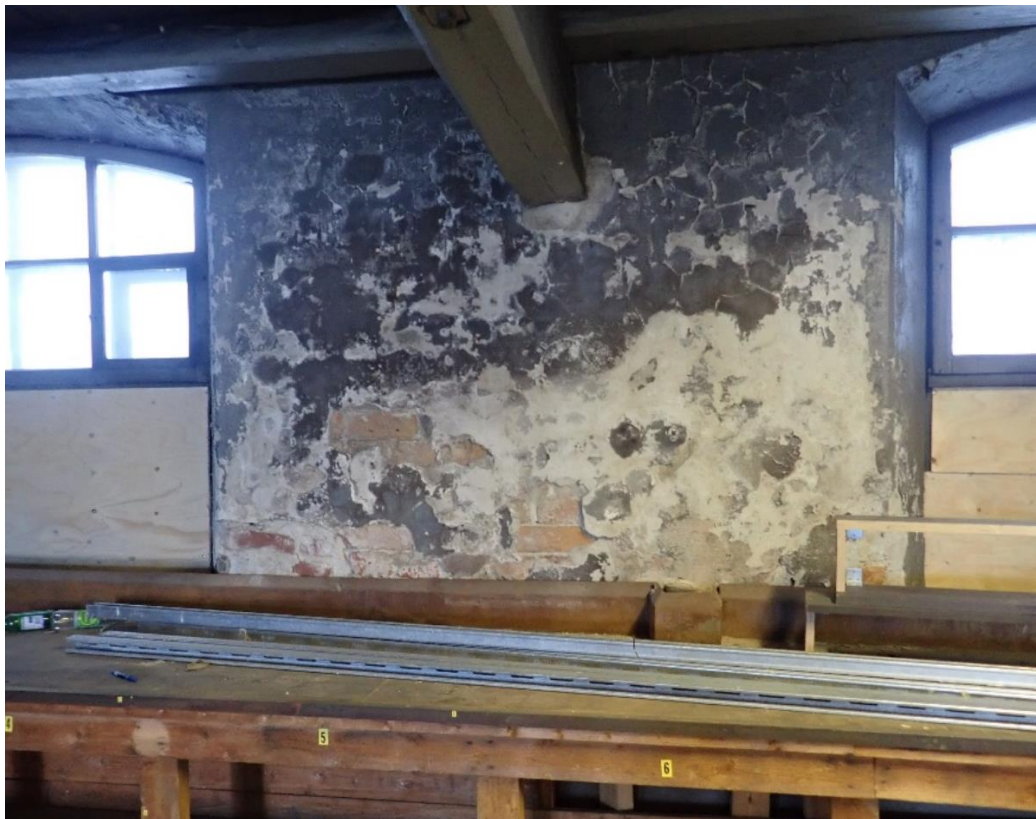
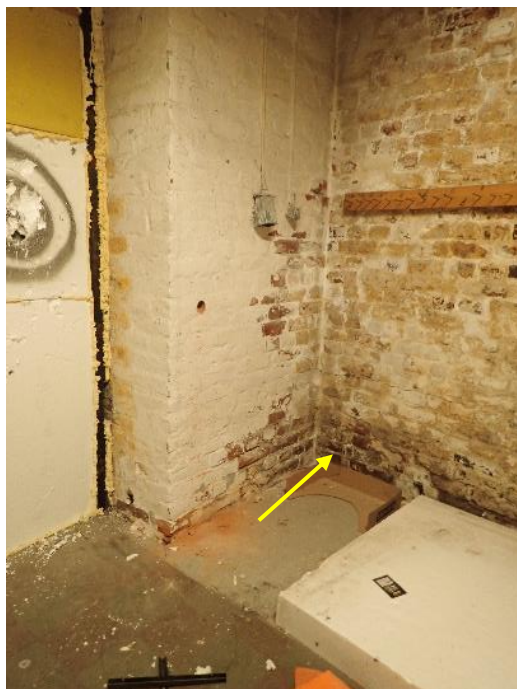
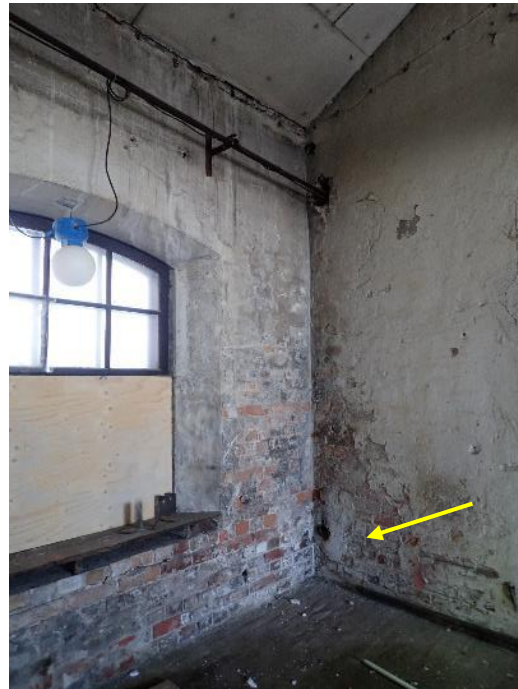
Kuva 15a, b ja c. Ulkoseinien alaosissa on yleisesti nähtävissä pitkäaikaisen kohonneen kosteuden aiheuttamia jälkiä. Esimerkkikuvat pilttuun 8 alakerrasta (kuva a) sekä pilttuista 2 (b) ja 7 (c).

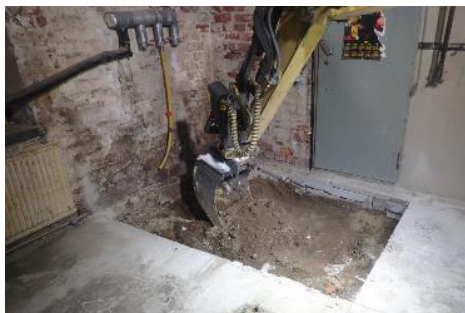
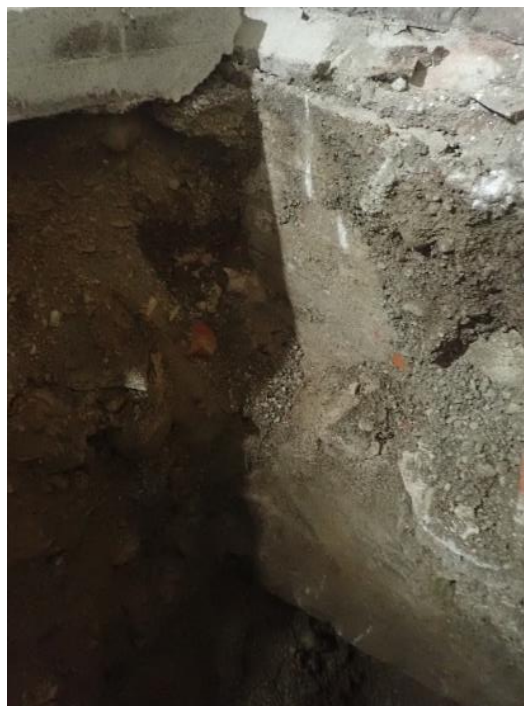
Kuva 16a ja b. Kaivanto 1, rakennusosa vuodelta 1934; pilttuu 3, pohjoinen ulkoseinä ja pilttuun 4 puoleinen väliseinä. Perusmuurin sisäpuoli on betonirakenteinen, betoni jatkuu noin 60 cm lattiatason alapuolelle. Perusmuurin ulkopinta vastaavassa kohdassa on luonnonkiveä. Betonimuurin alla on luonnonkivilohkareita, jotka ulottuvat noin 130 cm syvyyteen lattiapinnasta. Lohkareiden alapuolella on soraa.

Perustusten jäätymisvaaraa voidaan pienentää rakennuksen ulkopuolelle asennettavalla routasuojauksella. Tärkeintä perustusten routimattomuuden estämiseksi on kuitenkin ylläpitää rakennuksen sisäpuolella riittävä lämpötila ympäri vuoden. Perustusten routimattomuus tulee huomioida myös rakennuksen jatkokäyttöä suunniteltaessa, koska alapohjan lämmöneristyksen parantaminen lisää perustusten jäätymisvaaraa, vaikka rakennuksen sisätilat olisivatkin lämpimät.

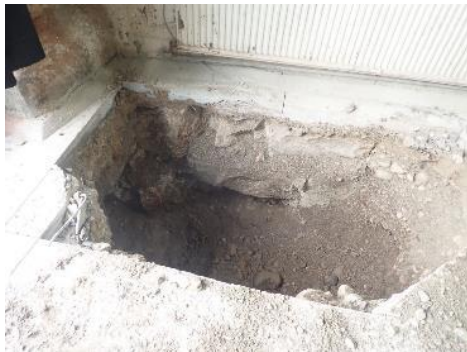
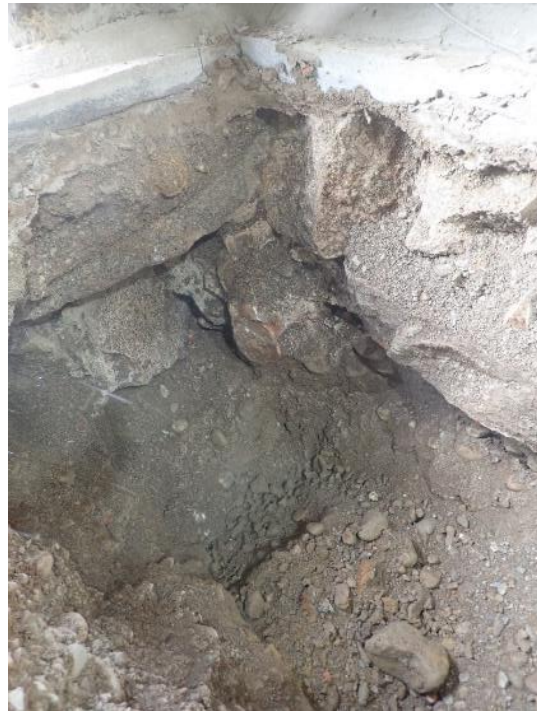
*Kuva 17a ja b. Kaivanto 2, rakennusosa vuodelta 1897; pilttuu 3, eteläinen ulkoseinä ja pilttuun 2 puoleinen väliseinä. Tiilimuurin alla on epäsäännöllisiä luonnonkivilohkareita, jotka ulottuvat noin 130 cm syvyyteen lattiapinnasta. Lohkareiden alapuolella on soraa.*

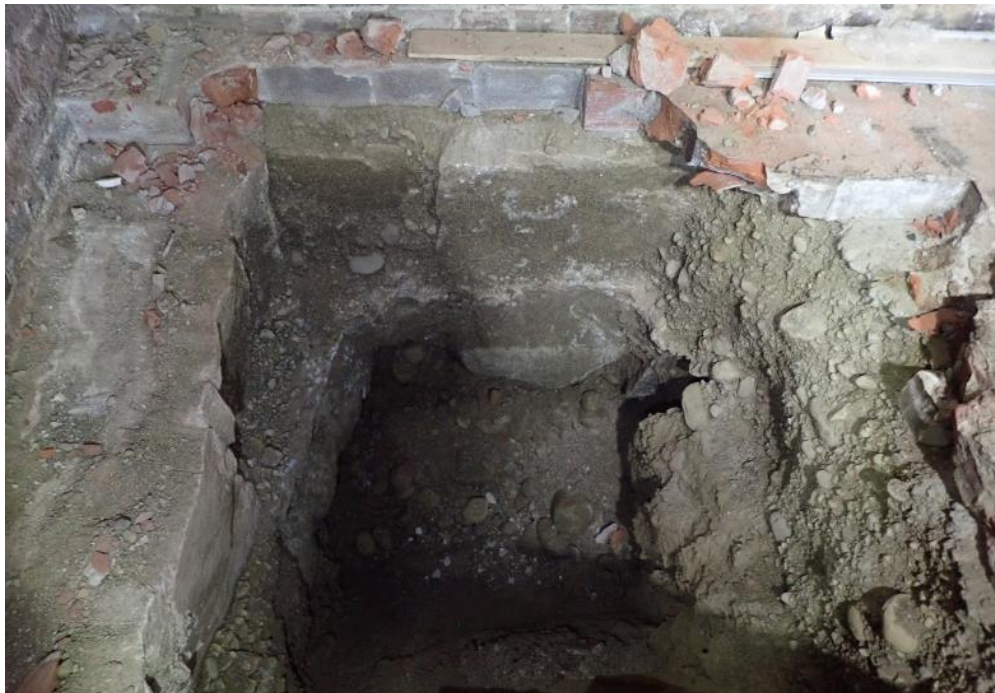
*Kuva 18. Kaivanto 3, rakennusosa vuodelta 1897; pilttuu 7, itäinen ulkoseinä ja pilttuun 6 puoleinen väliseinä. Tiilimuurin alla on säännölliseksi työstettyjä luonnonkivilohkareita, jotka ulottuvat noin 160 cm syvyyteen lattiapinnasta. Lohkareiden alapuolella on soraa.*

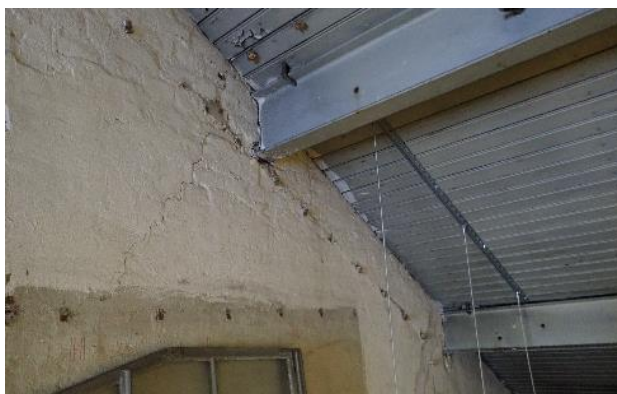
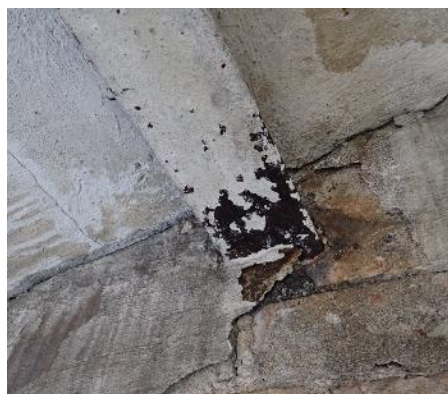
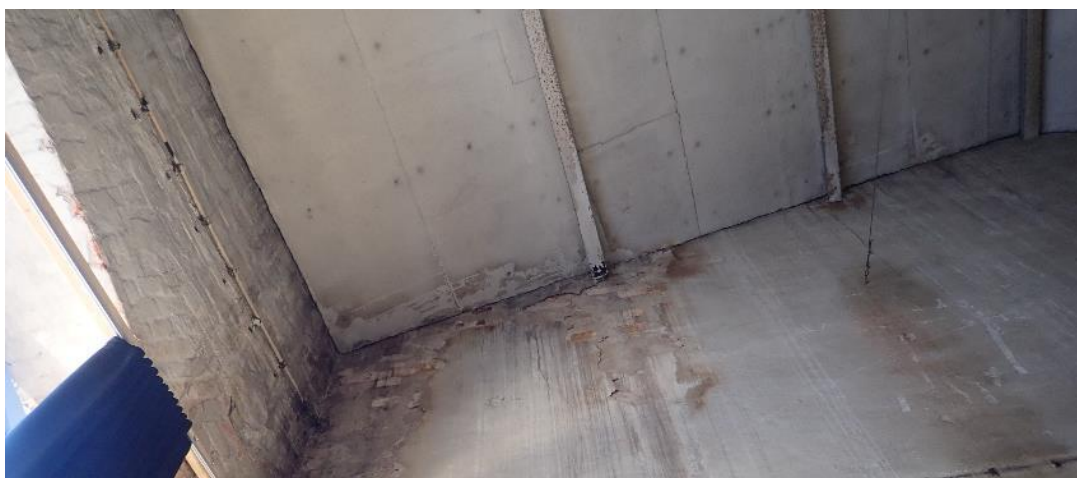
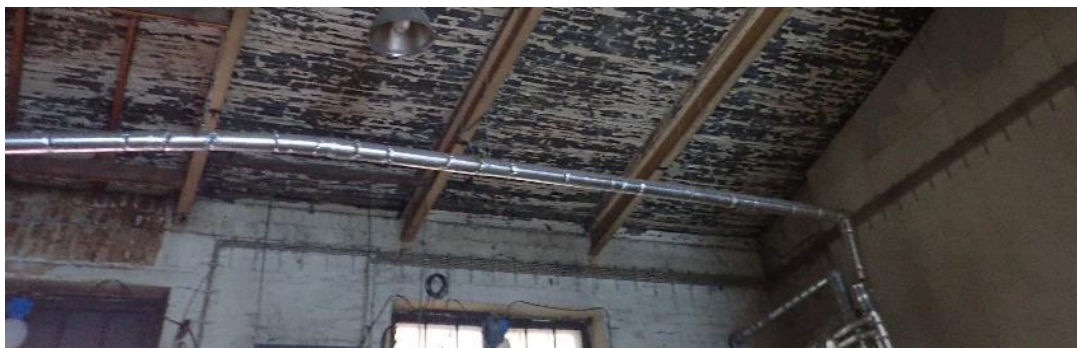
Vesikaton teräsrakenteiset kannatinpalkit tukeutuvat suoraan muurattuihin seiniin. Alueilla, joilla vesikatto on aiemmin vuotanut niin, että liitosalue on pitkään ollut kostea, on vaarana, että palkki on muurauksen sisällä vaurioitunut korroosion vaikutuksesta.

Kuva 19a, b, c ja d. Teräksisten kattopalkkien päät ovat tiilimuurauksen sisässä. Useiden liittymäkohtien ympärillä on nähtävissä pitkäaikaisen kosteusrasituksen aiheuttamia jälkiä.

Vesikattoa kannattavien teräspalkkien kunto suositellaan selvitettäväksi erityisesti muurattujen rakenteiden sisään jääviltä osin kattavasti lisätutkimuksin.

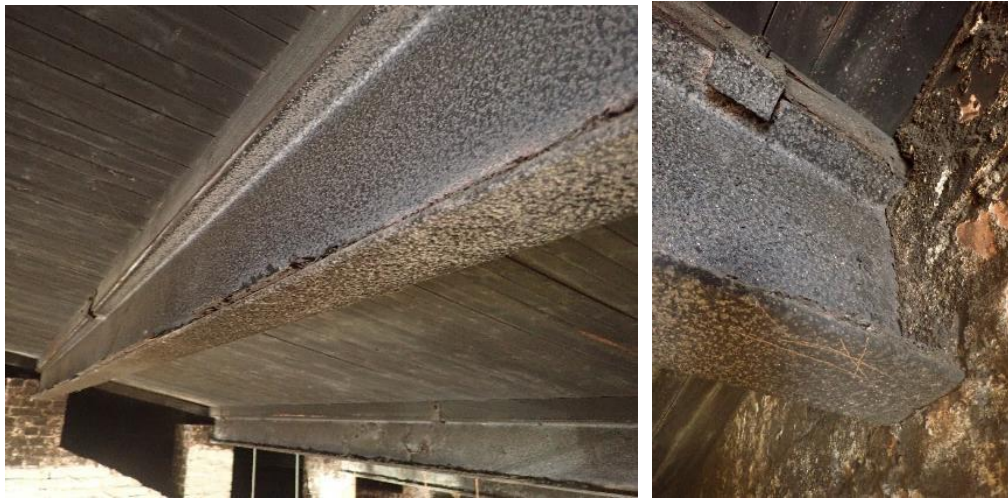
Kuva 20a ja b. Pilttuussa 7 kattopalkit ovat pinnaltaan voimakkaasti syöpyneitä.

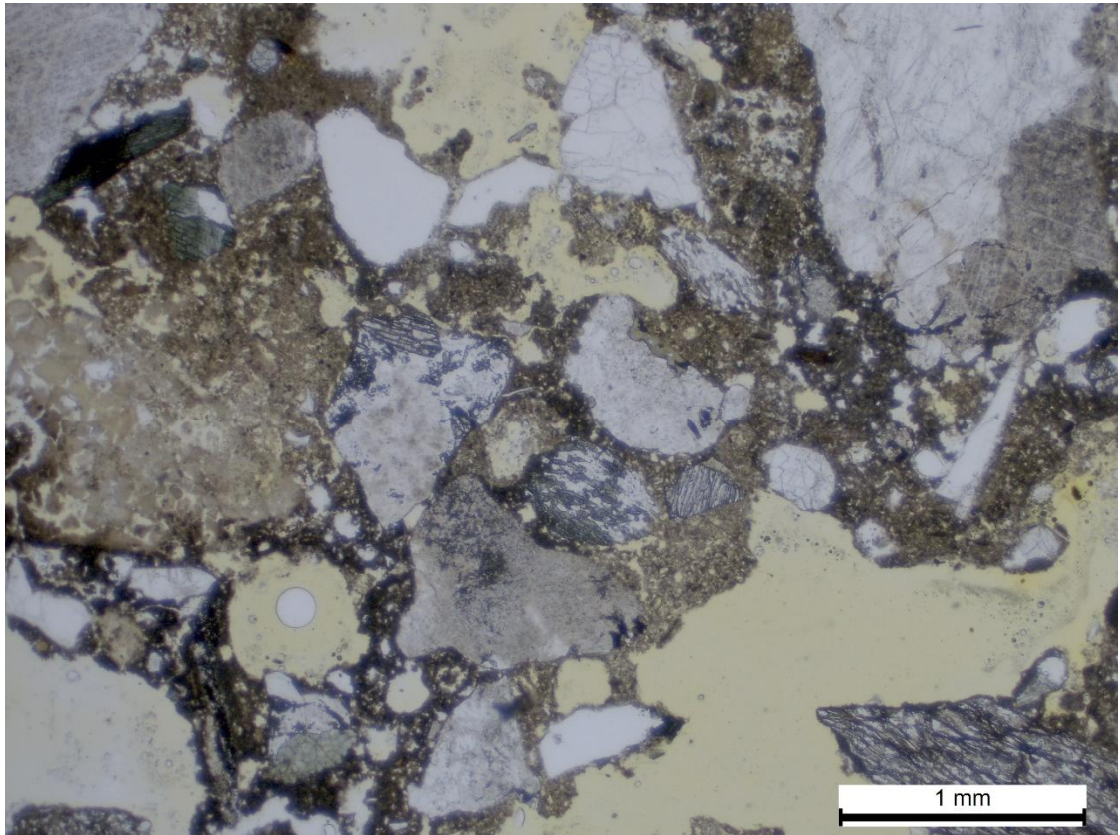
**Muurauslaasti** on rakenteeltaan epähomogeenista ja suuresta ilmamäärästä johtuen harvaa kalkkilaastia tai vain hyvin vähän sementtiä sisältävää kalkkisementtilaastia (KS-laasti). Laastihiekka on luonnonhiekkaa, jonka maksimiraekoko on 2,5 mm. Laastissa havaittiin kaksi silikaattia sisältävää kalkkipaakkua (epäpuhdas kalkkikivi) ja joitain sementin kaltaisia rakeita, joita syntyy epäpuhdasta kalkkikiveä poltettaessa, joten laastin kalkkia voidaan pitää hydraulisena. Laastin koostumus on arviolta  $K_H/H \sim 100/500 \dots 600$  ja paikoin  $K_H/H \sim 100/700 \dots 800$ . Sideaine on täysin karbonatisoitunut. Laastissa on kutistumasäröjä ja -halkeamia. Huokos- ja harvatilaa on paljon. Sideaine vaikuttaa pääosin liuenneelta; sideaine on rakenteeltaan harvaa (kuva 1). Laastin sisäisissä tartunnoissa on puutteita.

*Kuva 1. Näyte 1. Laastin mikrorakenne n. 30 mm syvyydeltä ulkopinnasta. Kiviaines näkyy vaalean kirjavana rakeina ja huokoset sekä tyhjä tila keltaisena. Harva sideainematriisi erottuu kellanruskeana ja "reikäisenä", tiiviimpi sideainematriisi on tummempaa.*
