# TUTKIMUSSELOSTUS

TAMPEREEN RAUTATIEASEMAN ETELÄINEN VETURITALLI  
(ID 5 575 622)

MUURATTUJEN RAKENTEIDEN KUNTOTUTKIMUS JA  
PERUSTUSTAVAN SELVITYS

7.4.2021

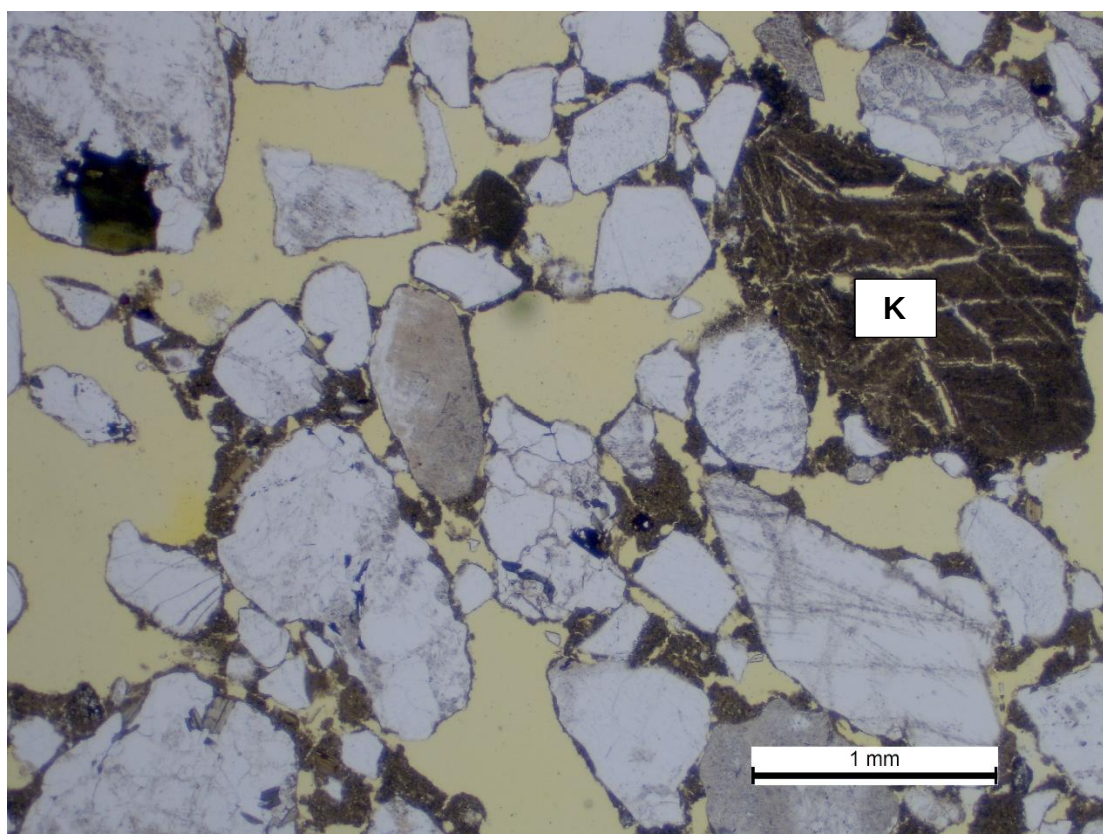
**Muurauslaasti** on rakenteeltaan epähomogeenista, harvaa ja laihaa kalkkilaastia tai vain hyvin vähän sementtiä sisältävää kalkki-sementtilastia (KS-laasti). Laastihiekka on luonnonhiekkia, jonka maksimiraekoko on 2,5 mm. Laastissa on pieniä kalkkipaakkuja. Laastissa on joitain sementin kaltaisia rakeita, joita syntyy epäpuhdasta kalkkiveä poltettaessa, joten laastin kalkkia voidaan pitää hydraulisena. Laastin koostumus on arviolta  $K_n/H \sim 100/800 \dots 900$ . Sideaine on täysin karbonatisoitunut. Sideaine vaikuttaa pääosin liuenneelta; sideaine on rakenteeltaan harvaa. Laastin sisäiset tartunnat ovat kauttaaltaan puutteelliset (kuva 2).

Kuva 2. Näyte 2. Laastin mikrorakenne n. 20 mm syvyydeltä ulkopinnasta. Kiviaines näkyy vaalean kirjavana rakeina sideainematriisi ruskeana ja huokoset sekä tyhjä tila keltaisena. Rakenne on hyvin harva ja laiha sekä sisäiset tartunnat ovat puutteelliset. Kuvassa yksi ruskeana näkyvä kalkkipaakku (K).

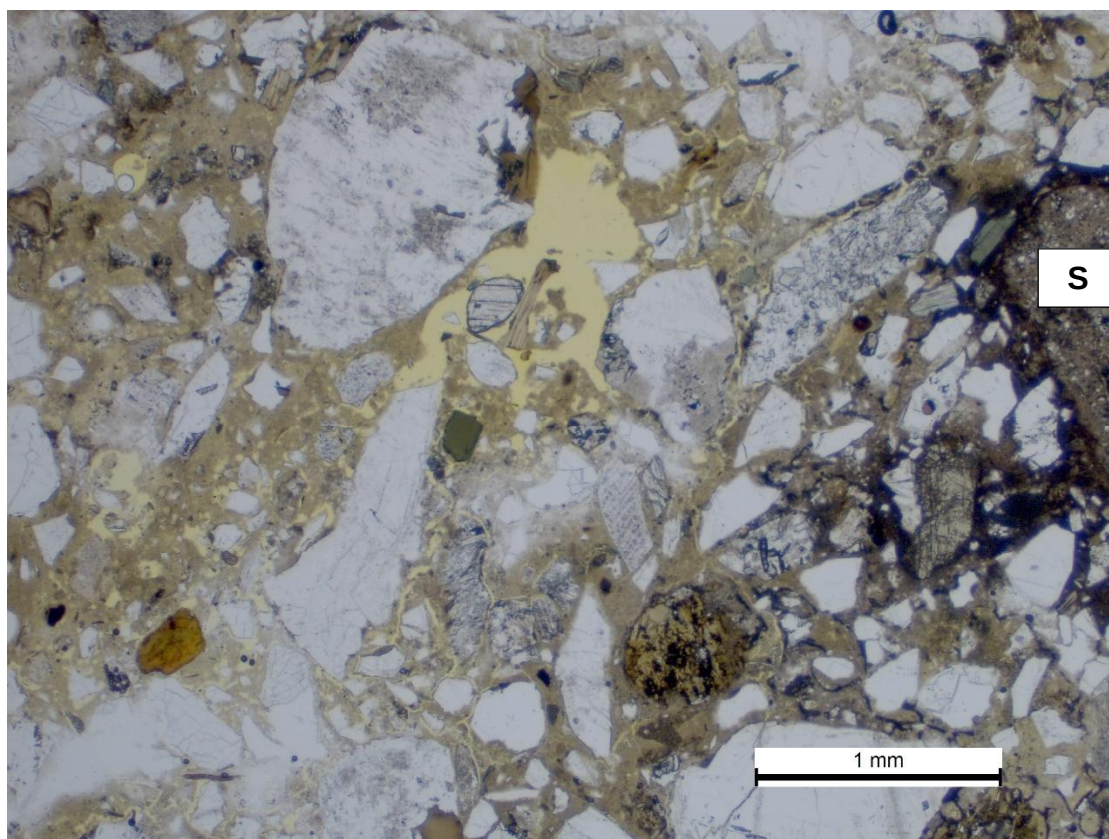
**Muurauslaasti** on rakenteeltaan erittäin epähomogeenista kalkki-sementtilaasti (KS-laasti); laastissa on kalkkirikkaita alueita ja sementtirikkaita alueita sekä sementtipaakkuja. Laastihiekka on luonnonhiekkaa, jonka maksimiraekoko on 2,5 mm. Hiekan määrä sideaineeseen nähden on tavanomainen. Laastissa on pieniä kalkkipaakkuja. Sementti on karkeaa. Sideaine on täysin karbonatisoitunut. Kalkkirikkailla alueilla ja sementtipaakuissa on kutistumasäröilyä ja -halkeilua. Huokosia on vähän ja parissa havaittiin olevan kalkkikiteytymiä. Kalkkirikkaimmilla alueilla sideaine vaikuttaa liuenneelta; ainakin sideaine on näillä alueilla rakenteeltaan harvaa ja sisäisissä tartunnoissa on paikoin jopa puutteita (kuva 3).

Kuva 3. Näyte 3. Laastin mikrorakenne. Kiviaines näkyy vaalean kirjavana rakeina sideainematriisi ruskeana ja tyhjä tila keltaisena. Kalkkirikkaan osan harva sideaine erottuu vaalean kellanruskeana, sementtirikas sideaine on tummempaa. Kuvassa yksi tumman ruskeana näkyvä sementtipaakku (S).

- Näyte 3: Kalkkirikkaimmilla alueilla sideaine vaikuttaa liuenneelta; sideaine on näillä alueilla rakenteeltaan harvaa ja sisäisissä tartunnoissa on näissä kohdin paikoin jopa puutteita. Parissa huokosessa havaittiin kalkkikiteytymiä, mikä viittaa veden kulkeutumiseen rakenteessa.
- Näyte 4: Joissakin kohdin sideaine vaikuttaa liuenneelta; se on näissä kohdin rakenteeltaan harvaa ja sisäisissä tartunnoissa on näissä kohdin puutteita.

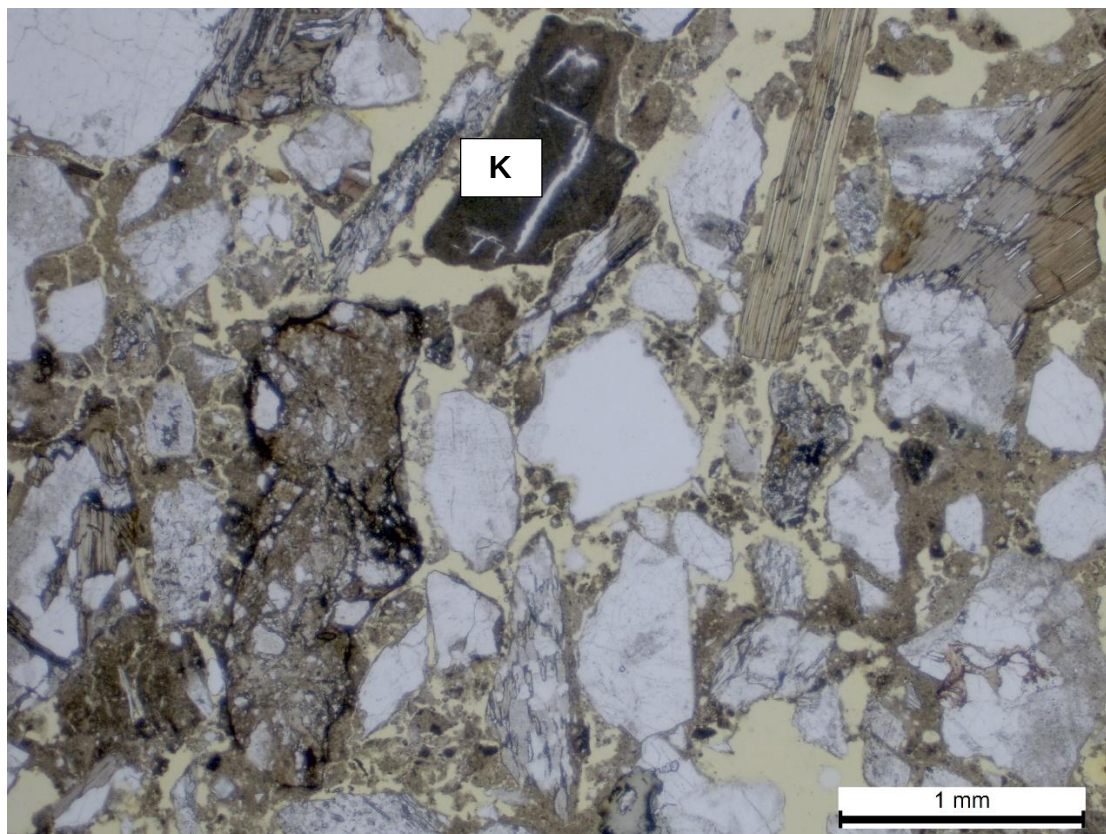
**Muurauslaasti** on rakenteeltaan epähomogeenista kalkki-sementtilaasti (KS-laasti). Laastihiekka on luonnonhiekkaa, jonka maksimiraekoko on 2 mm. Laastin koostumus on arviolta K/S/H ~ 80/20/500...600 ja osin 80/20/700...800. Sementti on melko karkeaa. Laastissa havaittiin kaksi silikaattia sisältävää kalkkipaakkuja (epäpuhdas kalkkikivi), joten laastin kalkki voi olla osin hydraulista. Sideaine on täysin karbonatisoitunut. Laastissa on monin paikoin lyhyitä ja leveitä kutistumasäröjä. Laastissa on paljon pieniä huokosia ja jokunen isompi tyhjä tila (paljon ilmaa). Joissakin kohdin sideaine vaikuttaa liuenneelta; ainakin se on näissä kohdin rakenteeltaan harvaa ja sisäisissä tartunnoissa on näissä kohdin puutteita (kuva 4).

Kuva 4. Näyte 4. Laastin mikrorakenne. Kiviaines näkyy vaalean kirjavana rakeina, sideainematriisi ruskeana ja huokoset sekä tyhjä tila keltaisena. Rakenne on tässä kohdin harva ja laiha sekä sisäiset tartunnat ovat puutteelliset. Kuvassa yksi ruskeana näkyvä kalkkipaakku (K).

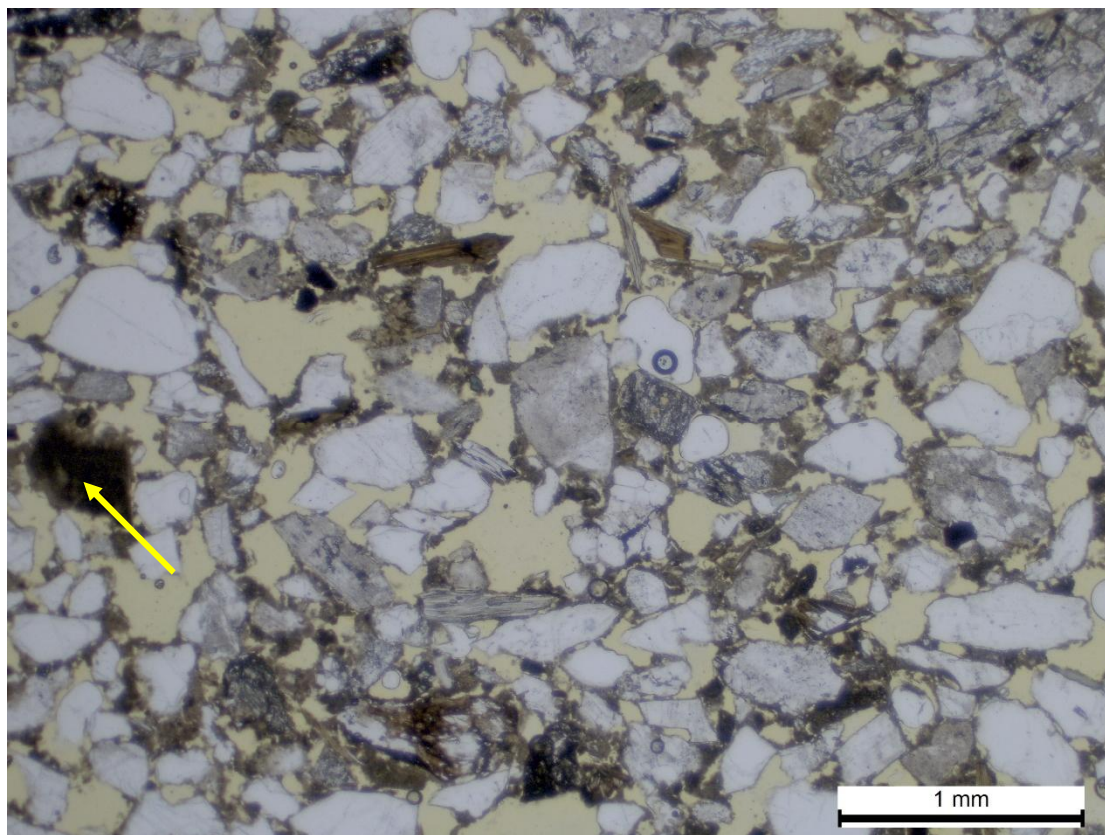
**Muurauslaasti** on rakenteeltaan homogeenista, mutta harvaa ja laihaa kalkkilaastia. Laastihiekka on hienoa luonnonhiekkaa, jonka maksimiraekoko on 1 mm. Laastin koostumus on arviolta K/H ~ 100/800...900. Laastissa on pieniä kalkkipaakkuja. Sideaine on täysin karbonatisoitunut. Laastin sisäiset tartunnat ovat kauttaaltaan puutteelliset (kuva 5).

Kuva 5. Näyte 5. Laastin mikrorakenne. Hienorakeinen kiviaines näkyy vaalean kirjavana rakkeina, sideainematriisi ruskeana ja huokoset sekä tyhjä tila keltaisena. Rakenne on kauttaaltaan harva ja laiha sekä sisäiset tartunnat ovat puutteelliset. Kuvassa yksi ruskeana näkyvä pieni kalkkipaakku (nuoli).

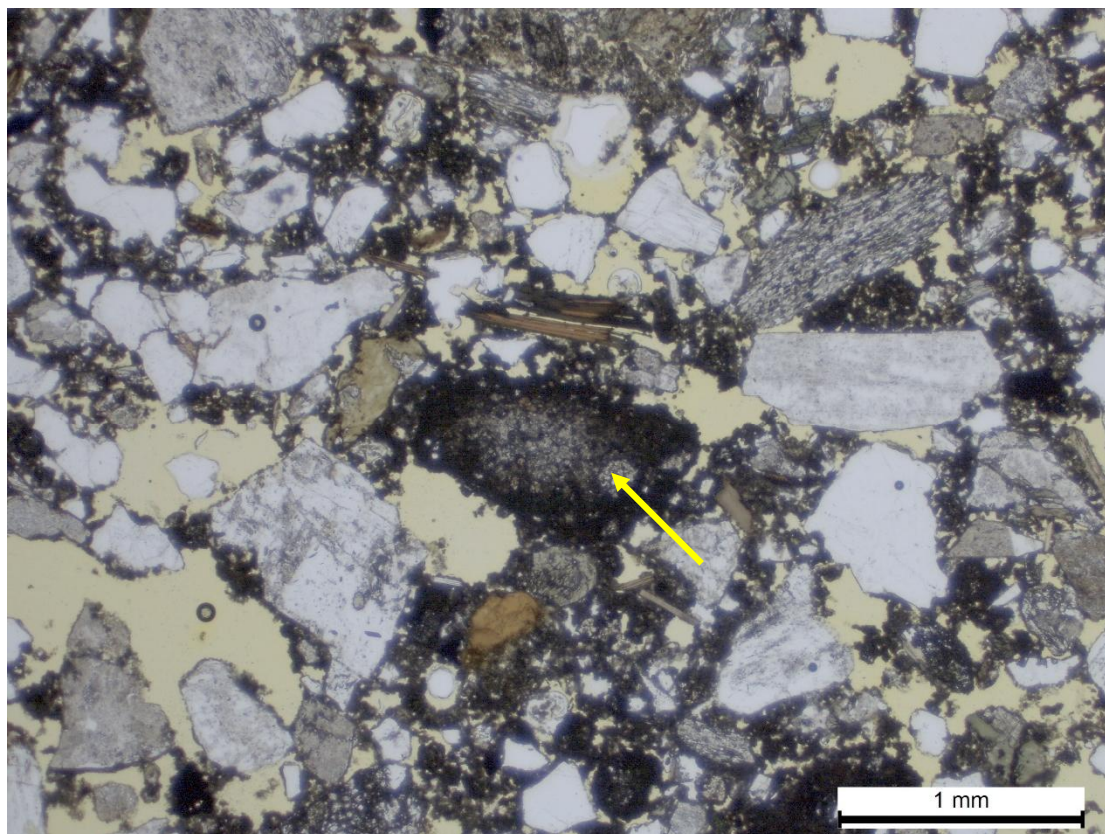
**Muurauslaasti** on rakenteeltaan erittäin epähomogeenista sekä harvaa ja laihaa sementtilaastia; laastissa on isoja sementtipaakkuja. Laastihiekka on luonnonhiekkaa, jonka maksimirakekoko on 1,5 mm. Laastin koostumus on arviolta S/H ~ 100/700. Sementti on karkeaa. Sideaine on karbonatisoitunut, ainoastaan isompien sementtipaakujen keskellä on karbonatisoitumattomia osia. Suuresta ilmamäärästä johtuen laasti on harvaa ja sisäisissä tartunnoissa on jonkun verran puutteita (kuva 6). Varsinaisia vaurioita ei kuitenkaan havaittu.

Kuva 6. Näyte 6. Laastin mikrorakenne. Kiviaines näkyy vaalean kirjavana rakeina sideainematriisi tumman ruskeana ja tyhjä tila keltaisena. Laasti on harvaa (harvatiiloja on paljon). Kuvassa yksi tumman ruskeana näkyvä pieni sementtipaakku (nuoli).

**Näytteen 6** muurauslaasti on rakenteeltaan erittäin epähomogeenista sekä harvaa ja laihaa sementtilaastia. Laastin koostumus on arviolta S/H ~ 100/700. Suuresta harvatiilojen määrästä johtuen laasti on harvaa ja sisäisissä tartunnoissa on jonkun verran puutteita. Varsinaisia vaurioita ei kuitenkaan havaittu.
