Kohde: Santalahden paperitehdas 837-221-1240-1, suojellun osan kartoitus  
Sijainti: Paperitehtaanraitti 5, 33250 Tampere  
Tontti Nr.: 837-221-1240-1

# Santalahden Paperitehtaan rakennusdokumentointi

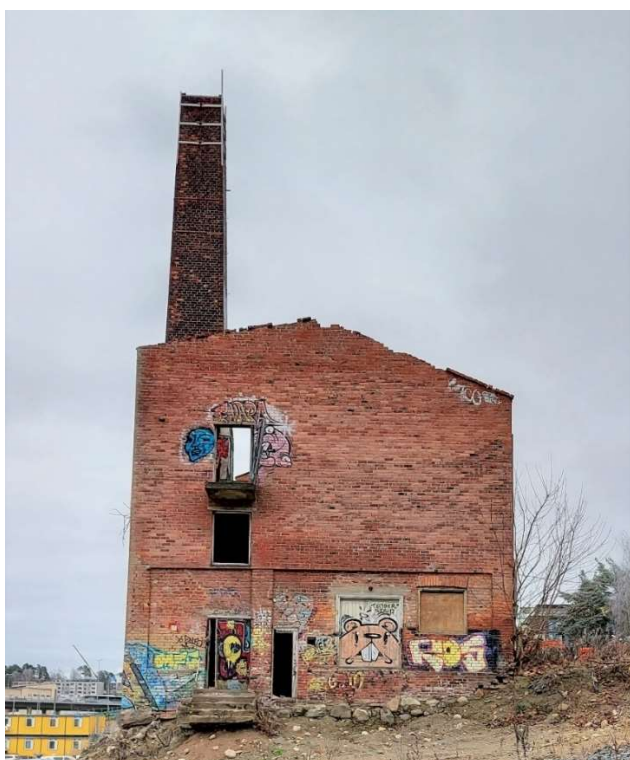
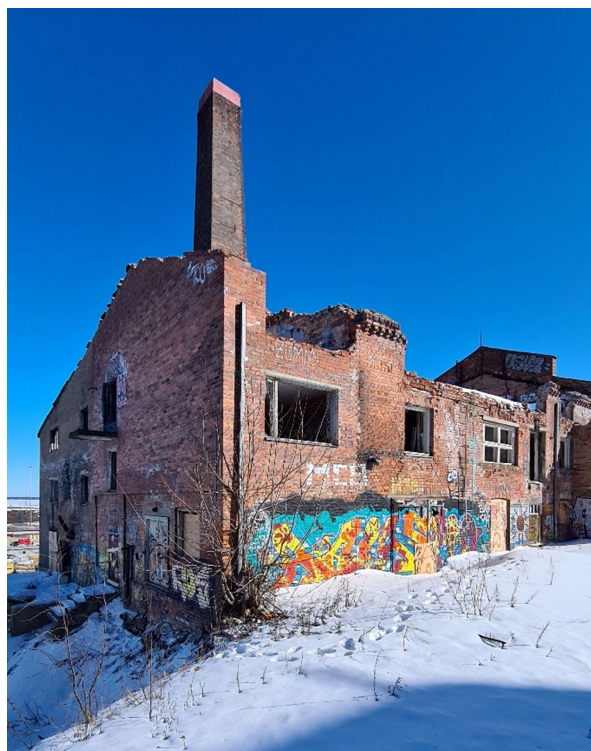
(Vasemmalla) Paperitehtaan länsipääty, kuvattuna 15.11.2021,

(Oikealla) tehtaan lounaskulma, kuvattuna 18.03.2021

Julkisivun vasemmanpuoleista räystääslinjaa jatkanut, 1960-luvulla rakennettu laajennus osa on purettu keuhalla 2021.

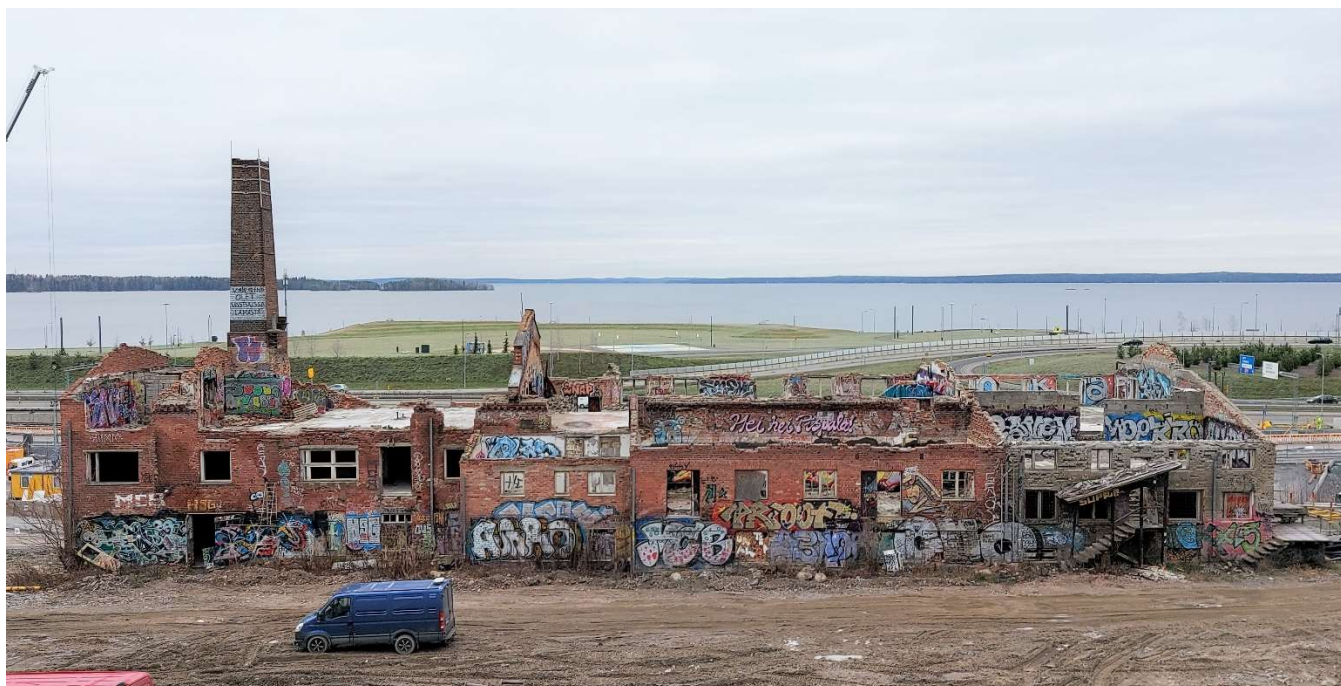
Paperitehtaan eteläsivu, kuvattuna 15.11.2021

Yläpohjarakenteet ovat tuhoutuneet vuoden 2014 tulipalossa. Ullakkokerroksen seinärakenteet pääosin romahtaneet.

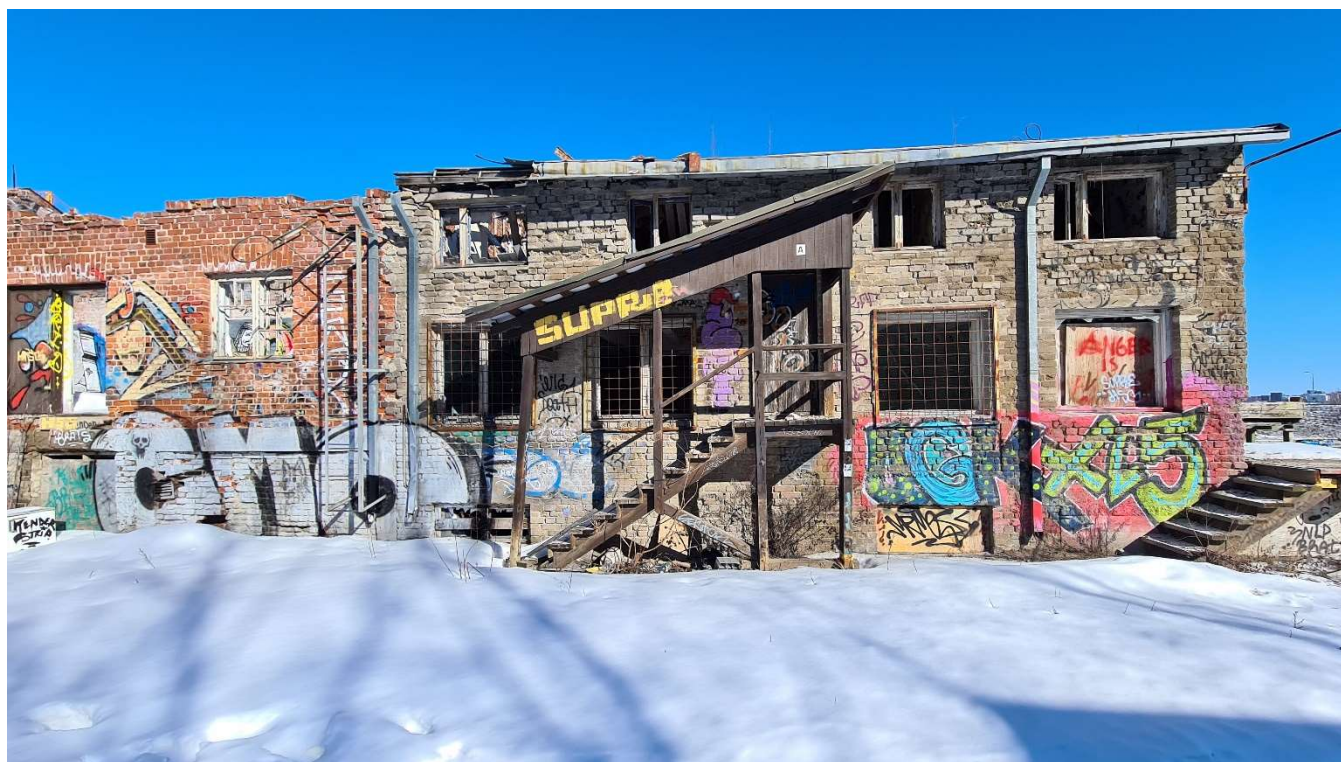
Eteläsivun, vuosien 1927–39 välinen laajennus kuvattuna 18.03.2021

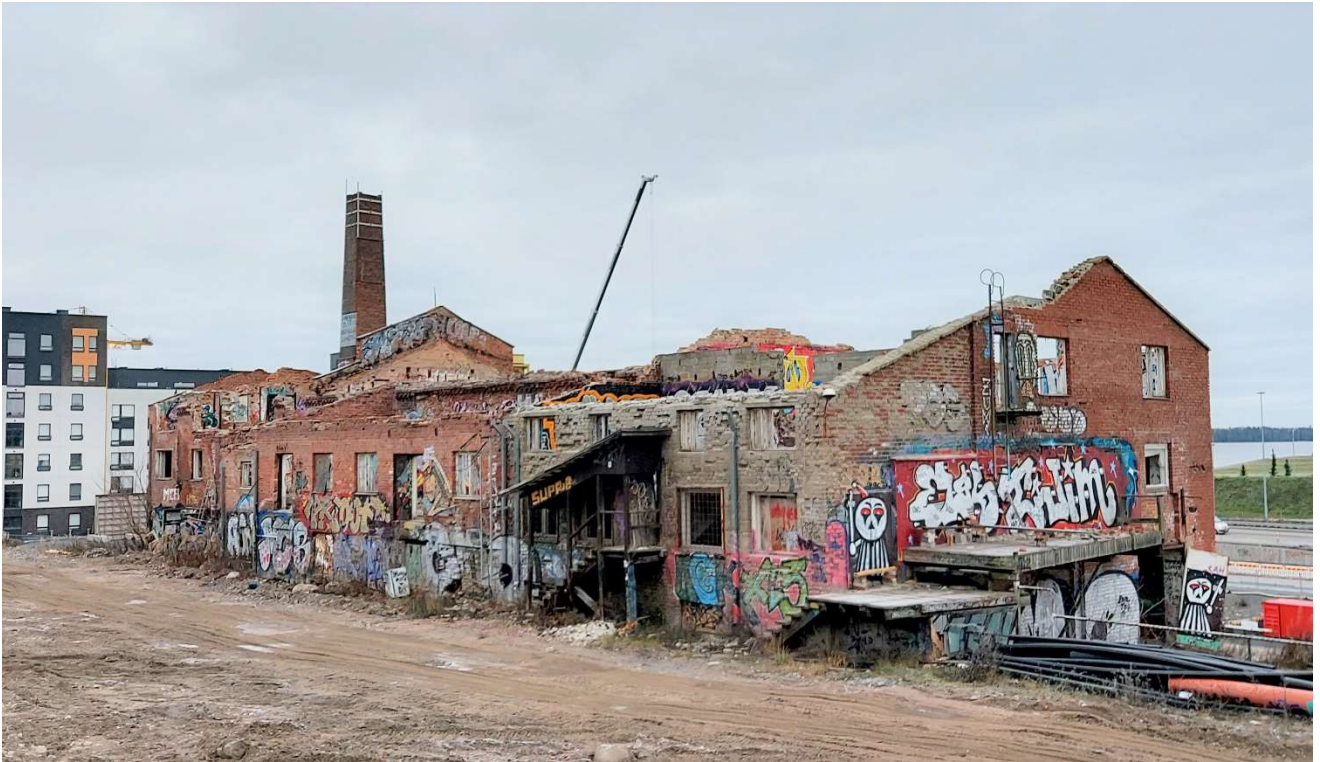
Paperitehtaan kaakkoiskulma, kuvattuna 15.11.2021

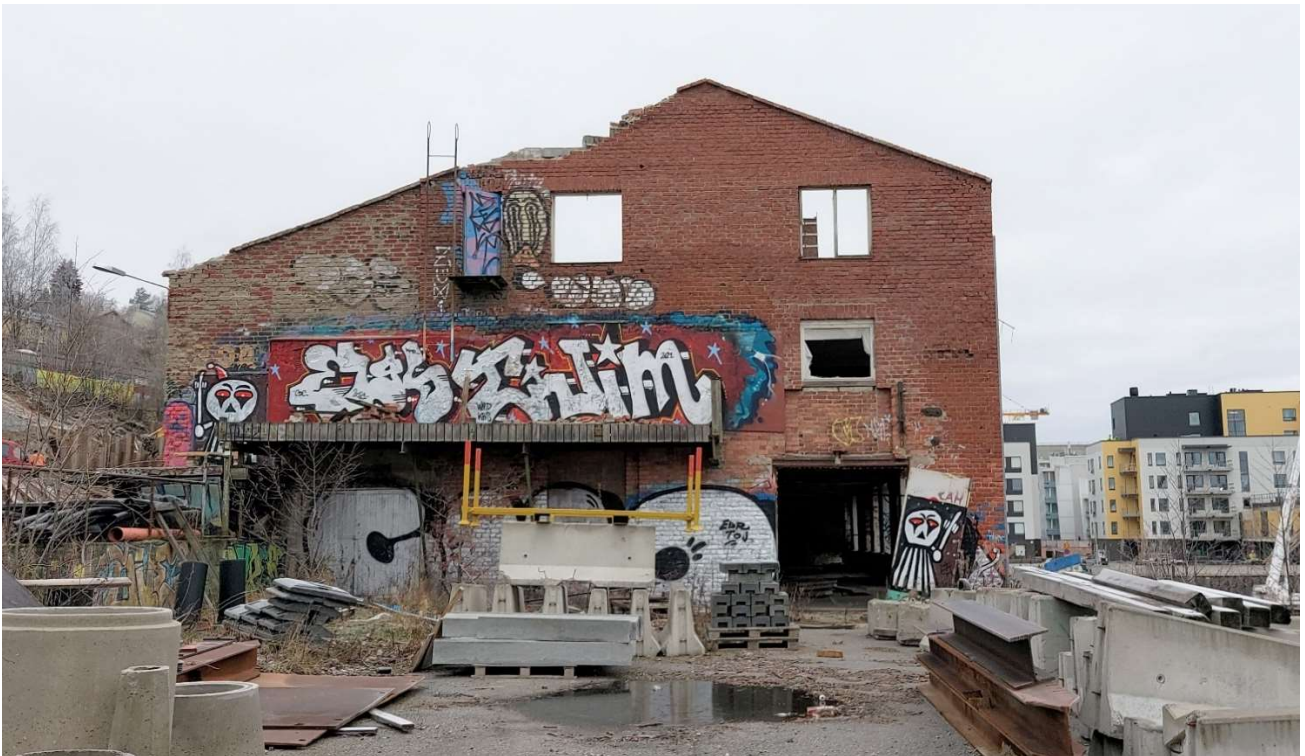
Paperitehtaan itäpääty, kuvattuna 15.11.2021

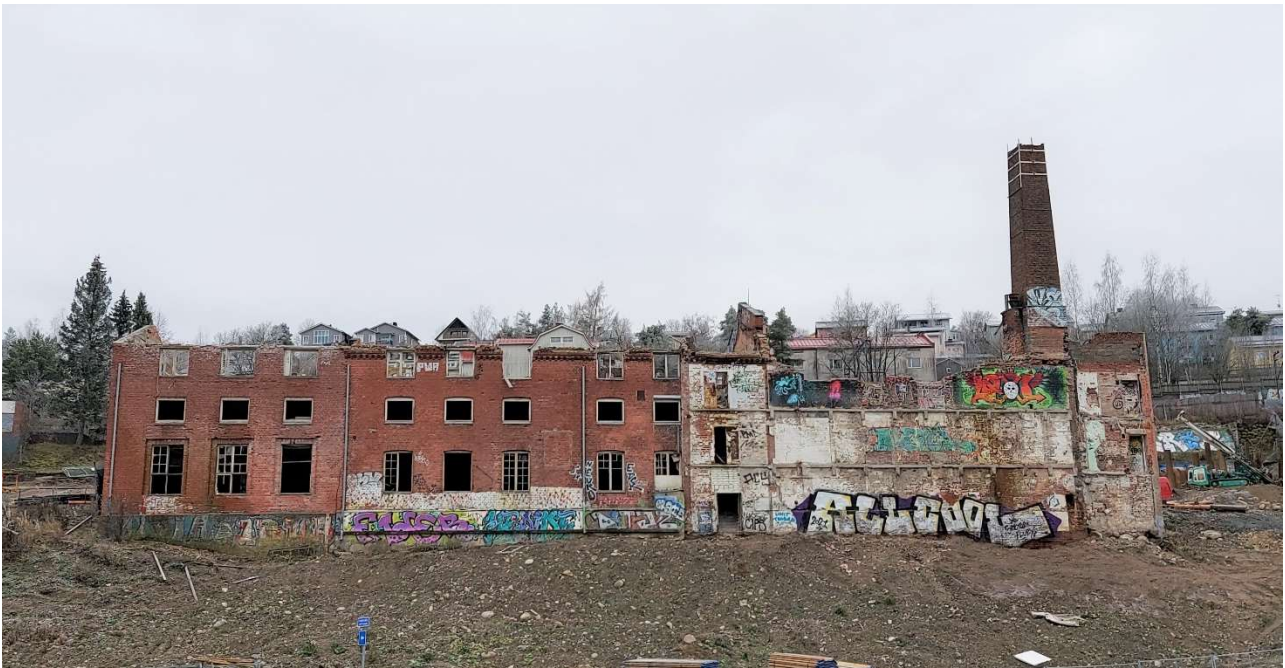
Paperitehtaan pohjoisjulkisivu, kuvattuna 15.11.2021

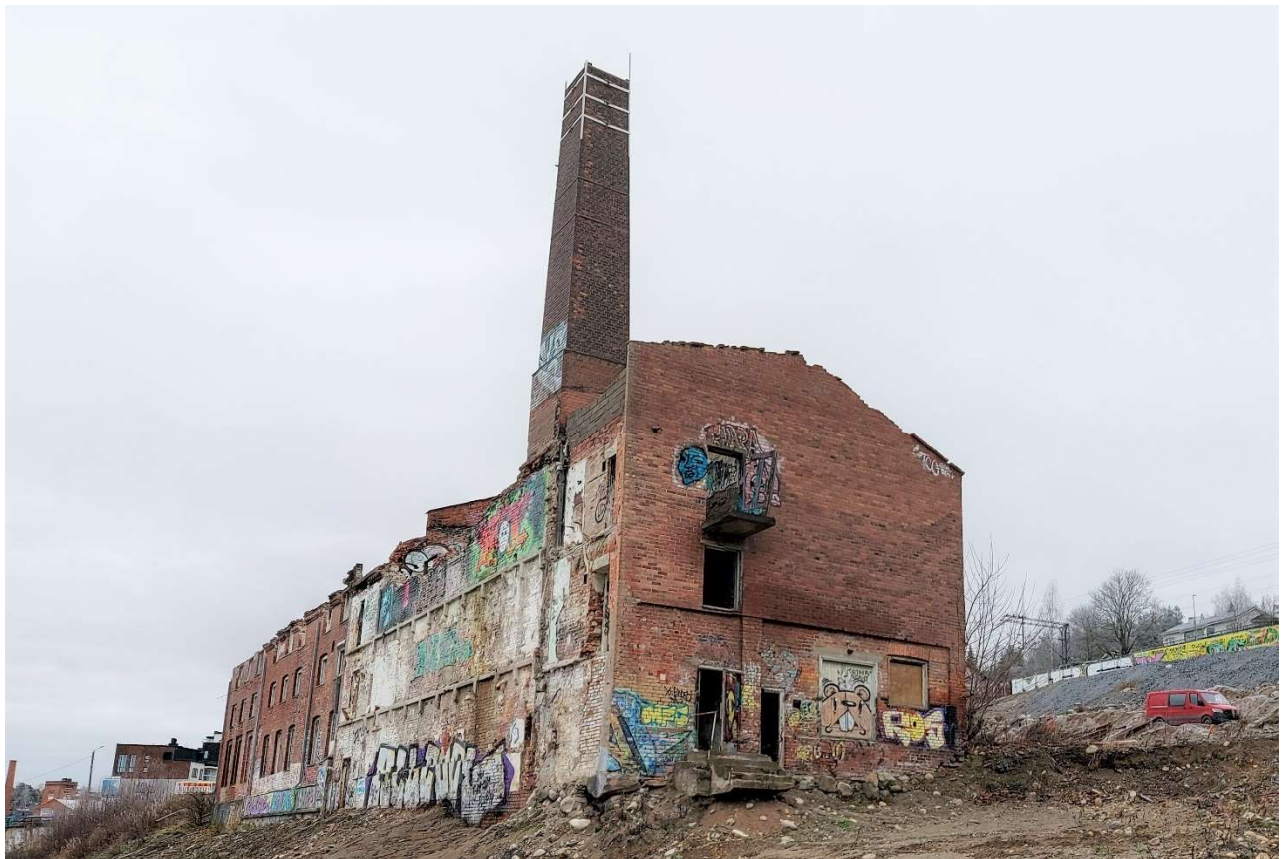
Paperitehtaan luoteiskulma kuvattuna 15.11.2021

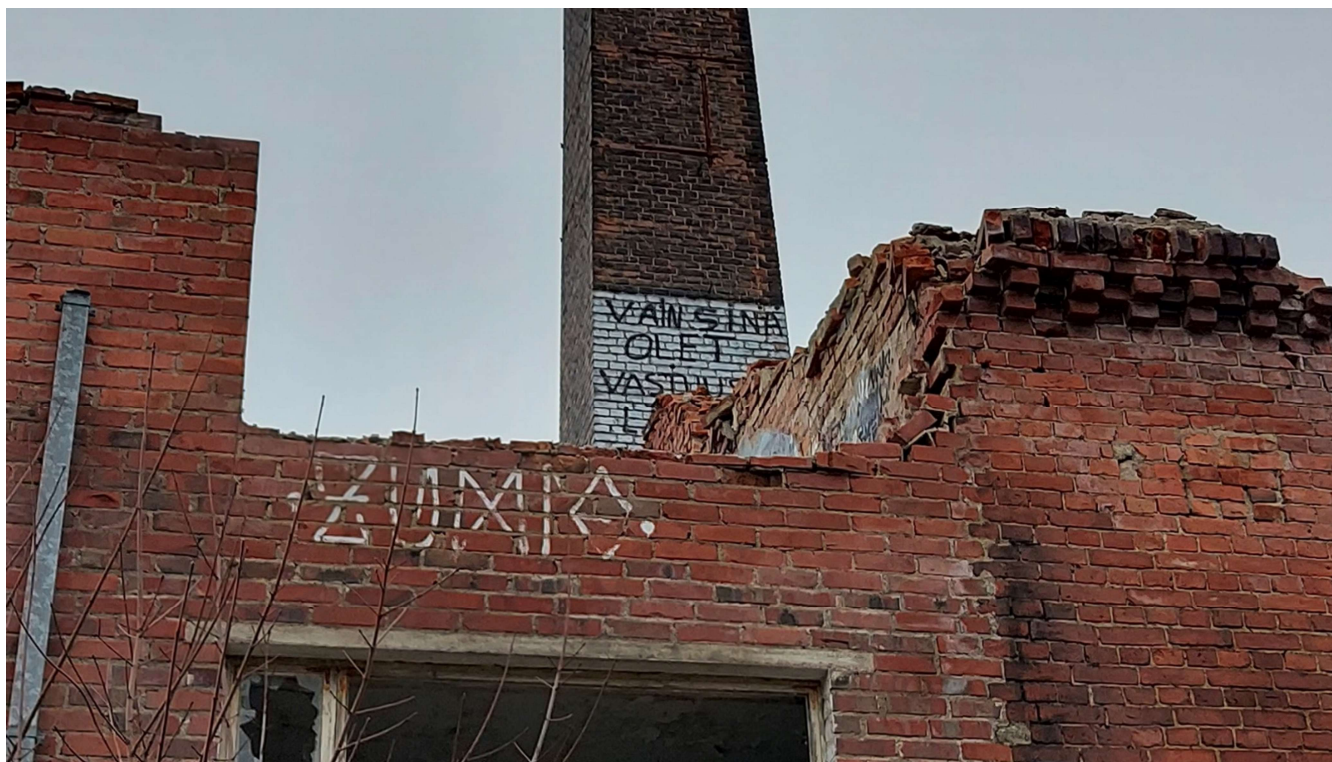
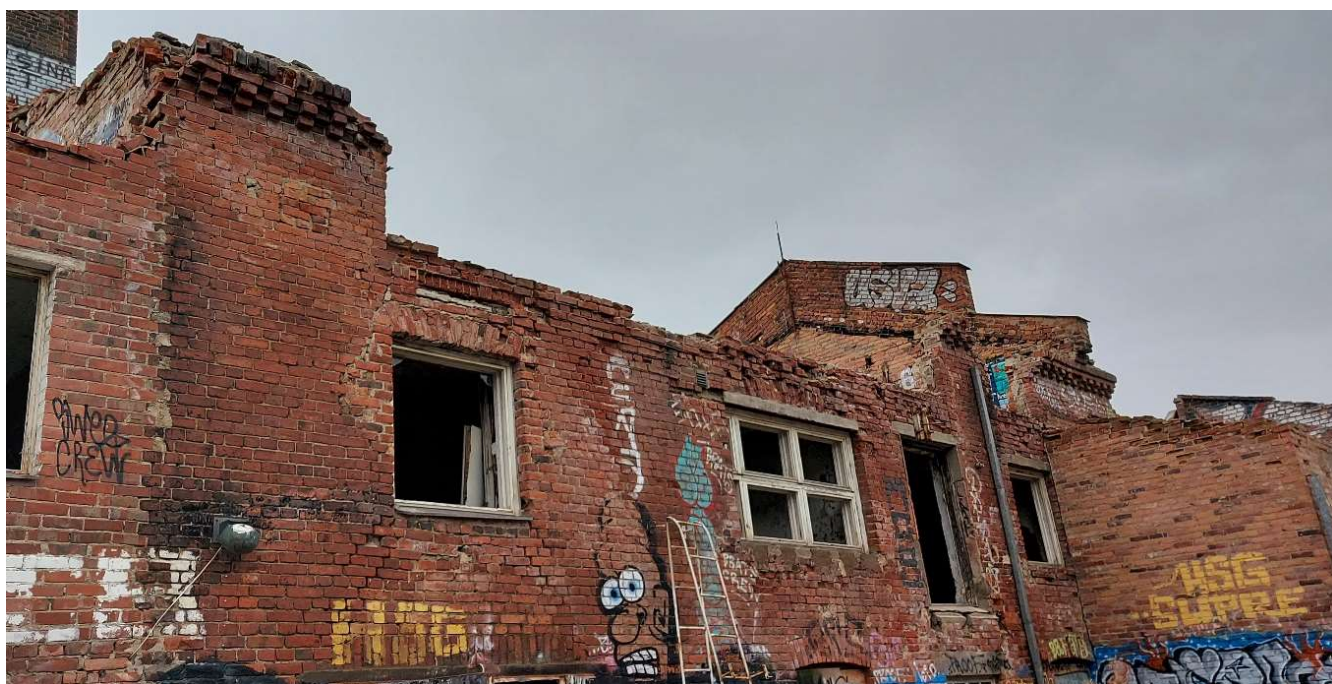
Otteita vanhimman osan pohjoisjulkisivusta kuvattuna 15.11.2021.

Yläpohjan ja räystäslinjan tuhouduttua, alkuperäistä hammastettua tiilimuurattua räystääslisäilyä on jäljellä enää paikoittain.

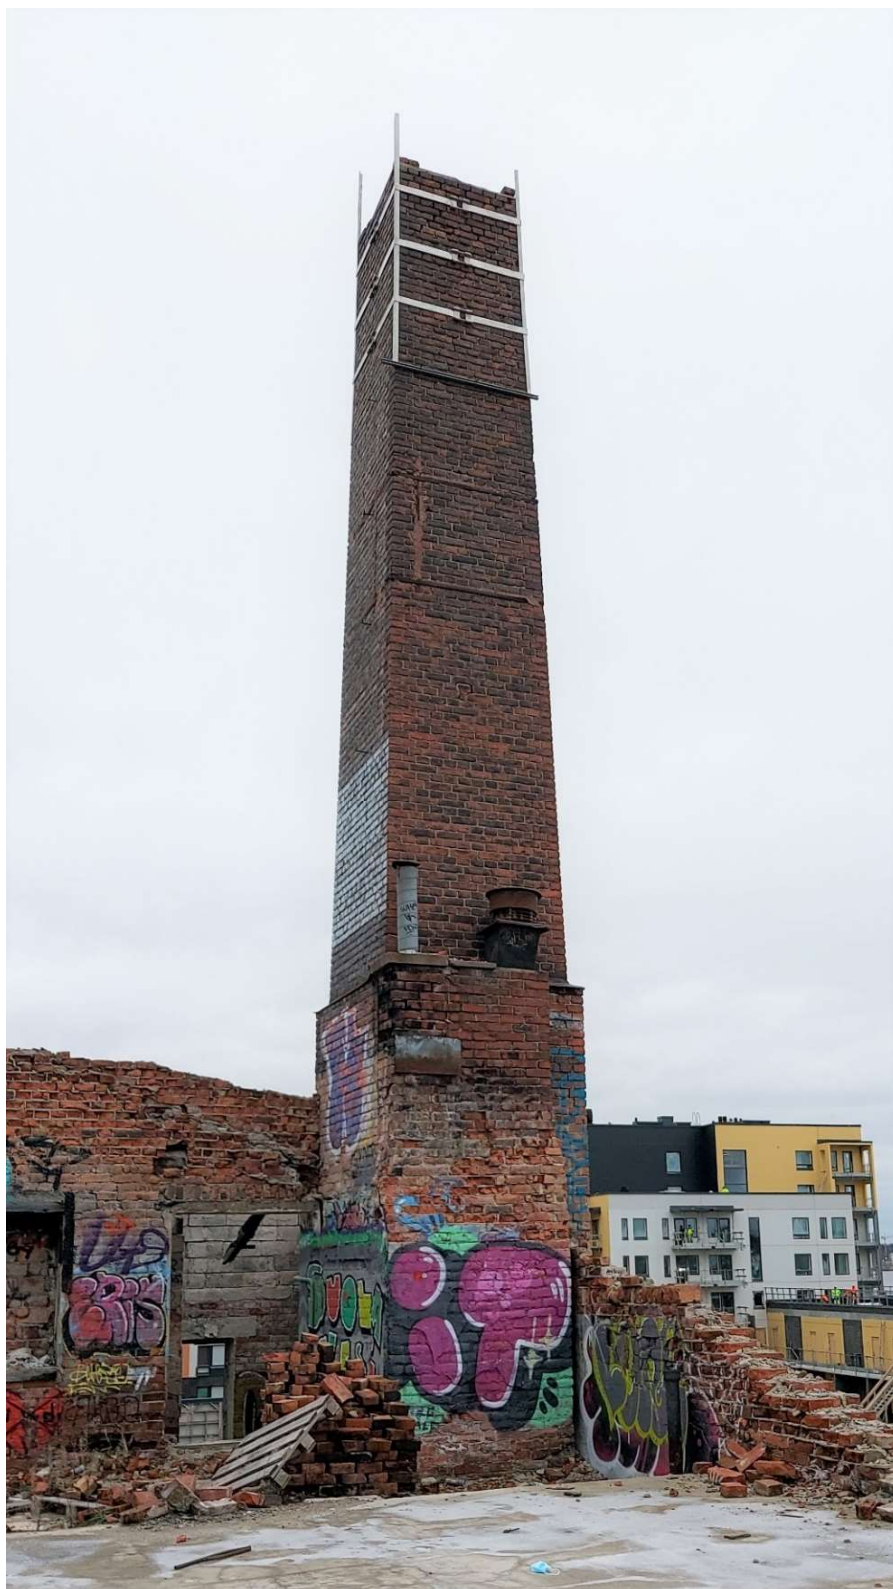
Paperitehtaan piippu kuvattuna ullakolta länteen 15.11.2021

Piipun korjaus on kesken. Piipun huippua on purettu noin 1 m matkalta ja tuettu liinoin sekä kulmateräksin haurastumisesta johtuen.

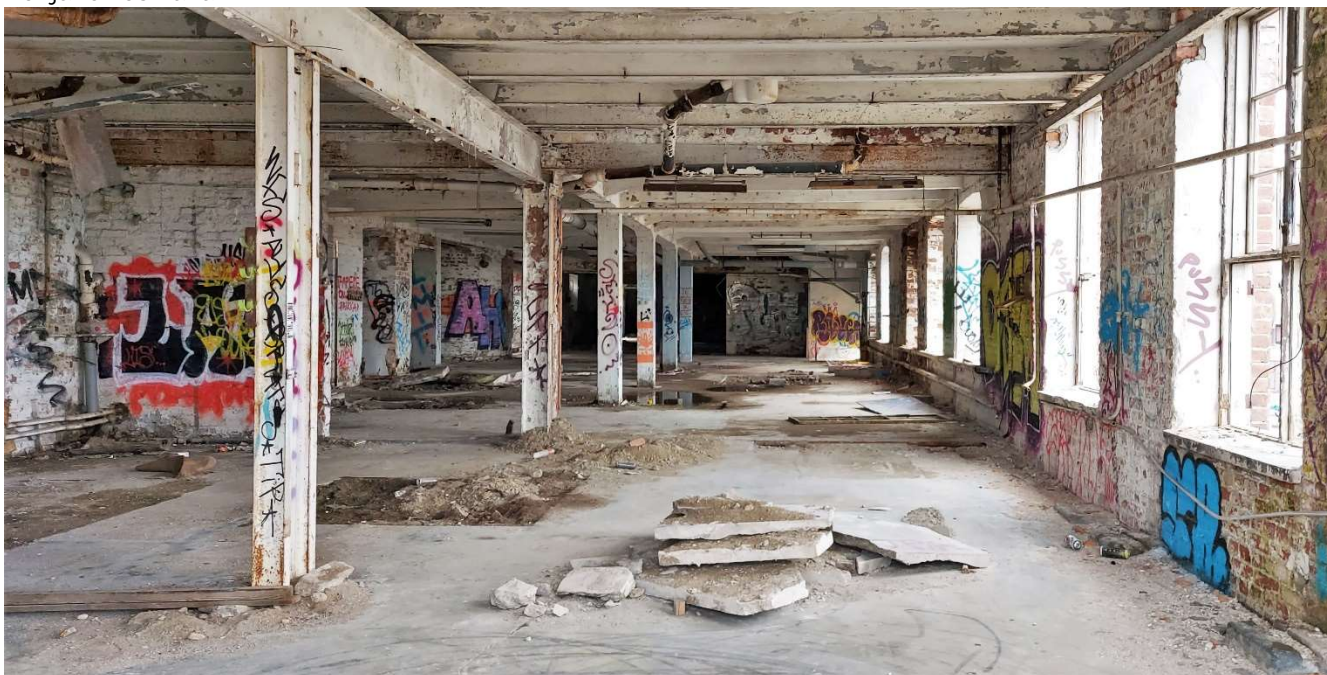
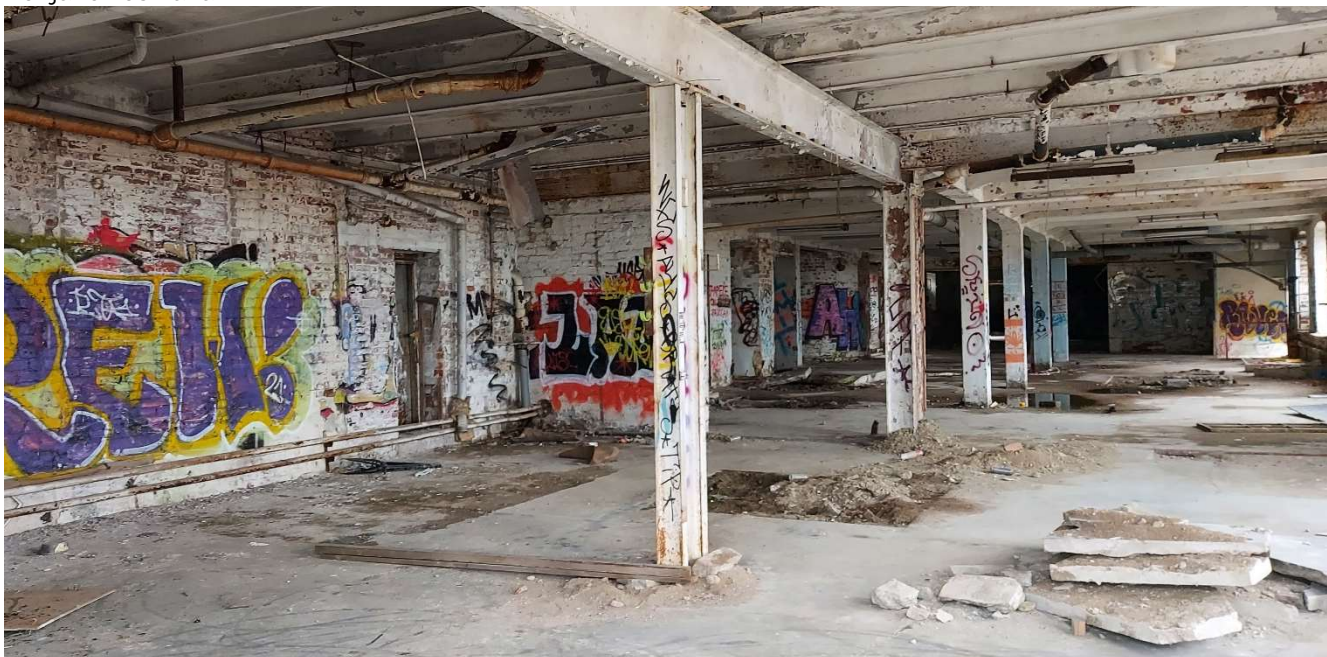
Kuvat itäpäädyn sisäänkäynniltä, vuosien 1927–39 laajennuksesta kohti pohjakerroksen vanhimpia tiloja, kuvattuna 15.11.2021

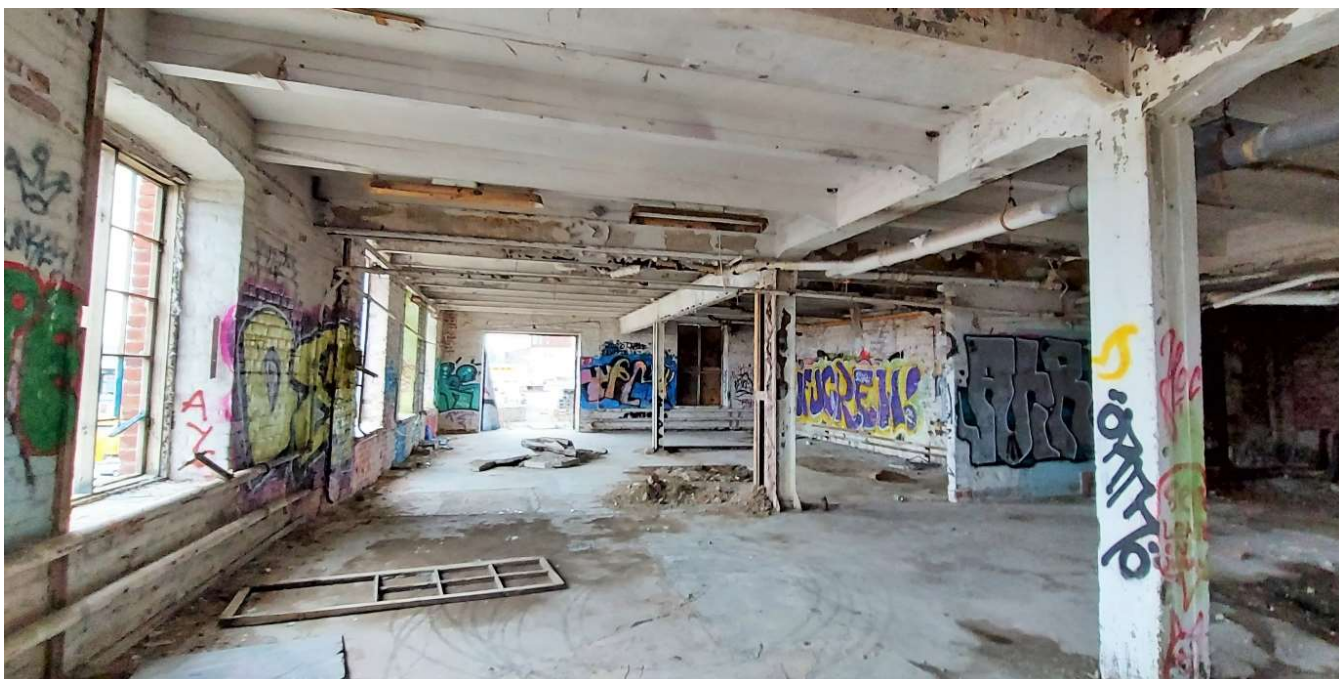
Pohjakerros kuva 3.

Näkymä pohjakerroksesta kohti itäpäädyn sisäänkäyntiä, kuvattuna 15.11.2021

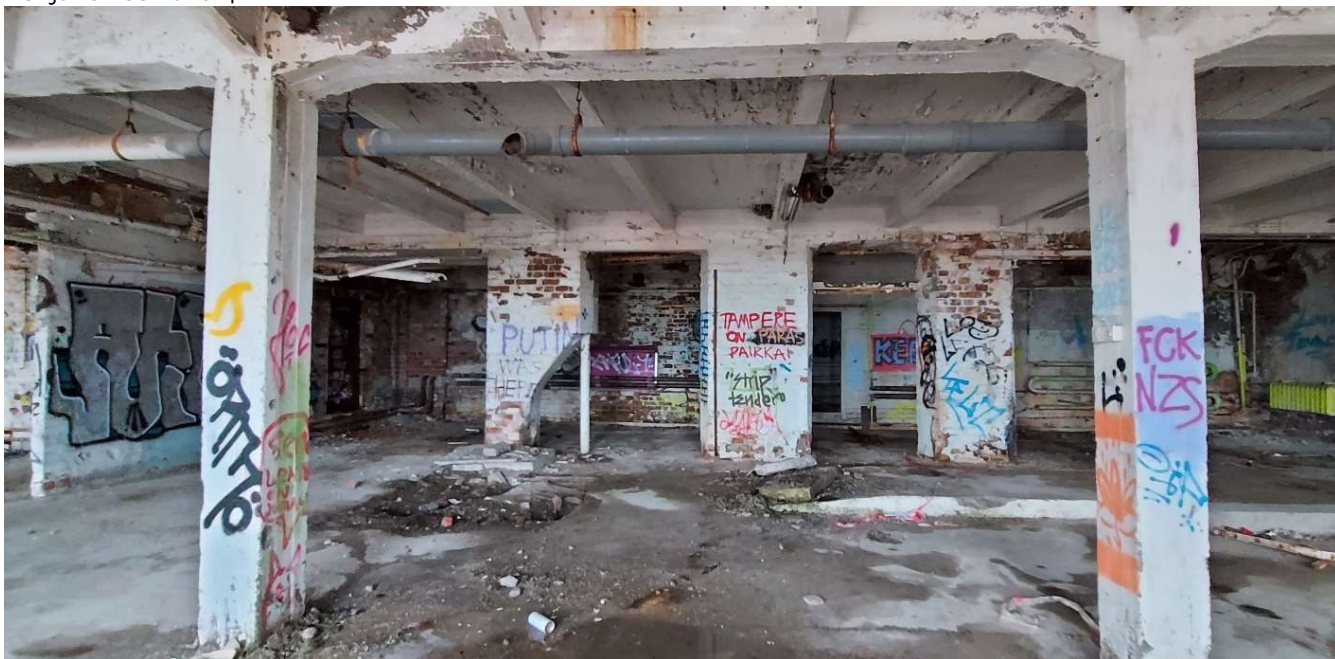
Pohjakerros kuva 4.

Alkuperäisen paperitehtaan pohjakerroksen itäpääty kohti eteläistä julkisivua, kuvattuna 15.11.2021.

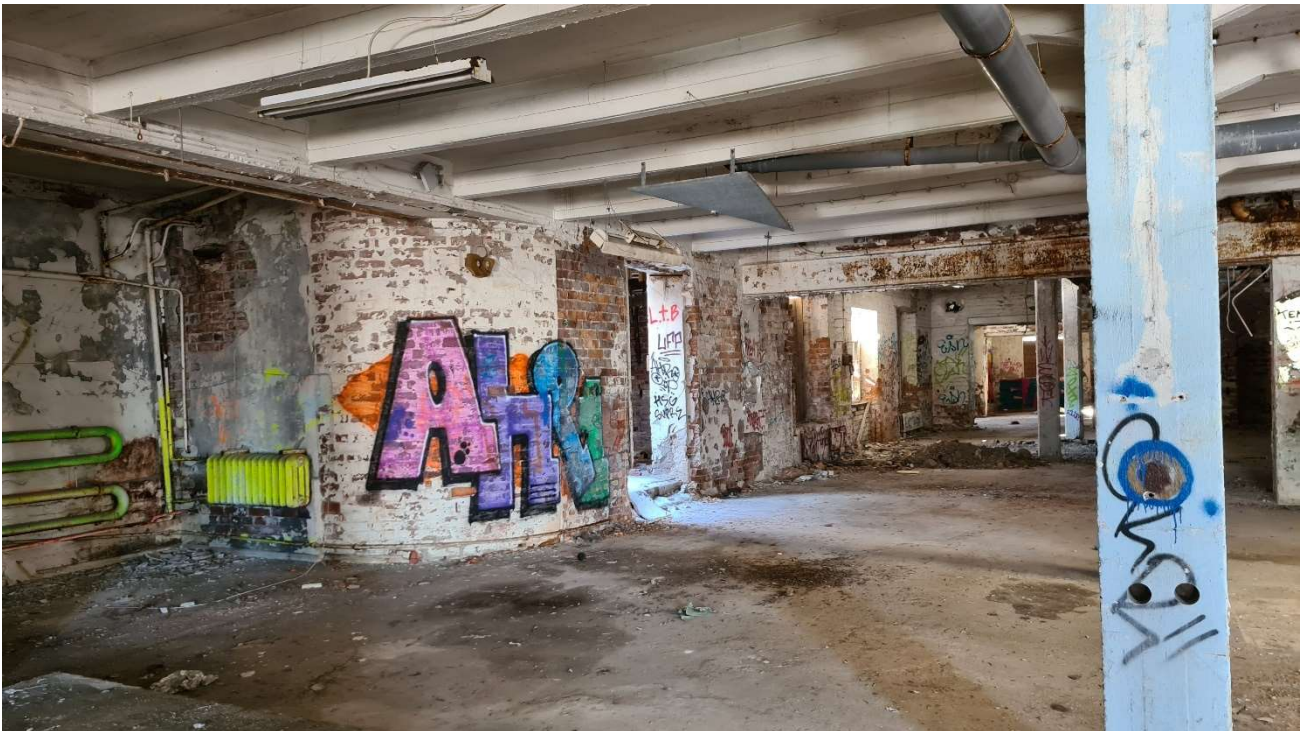
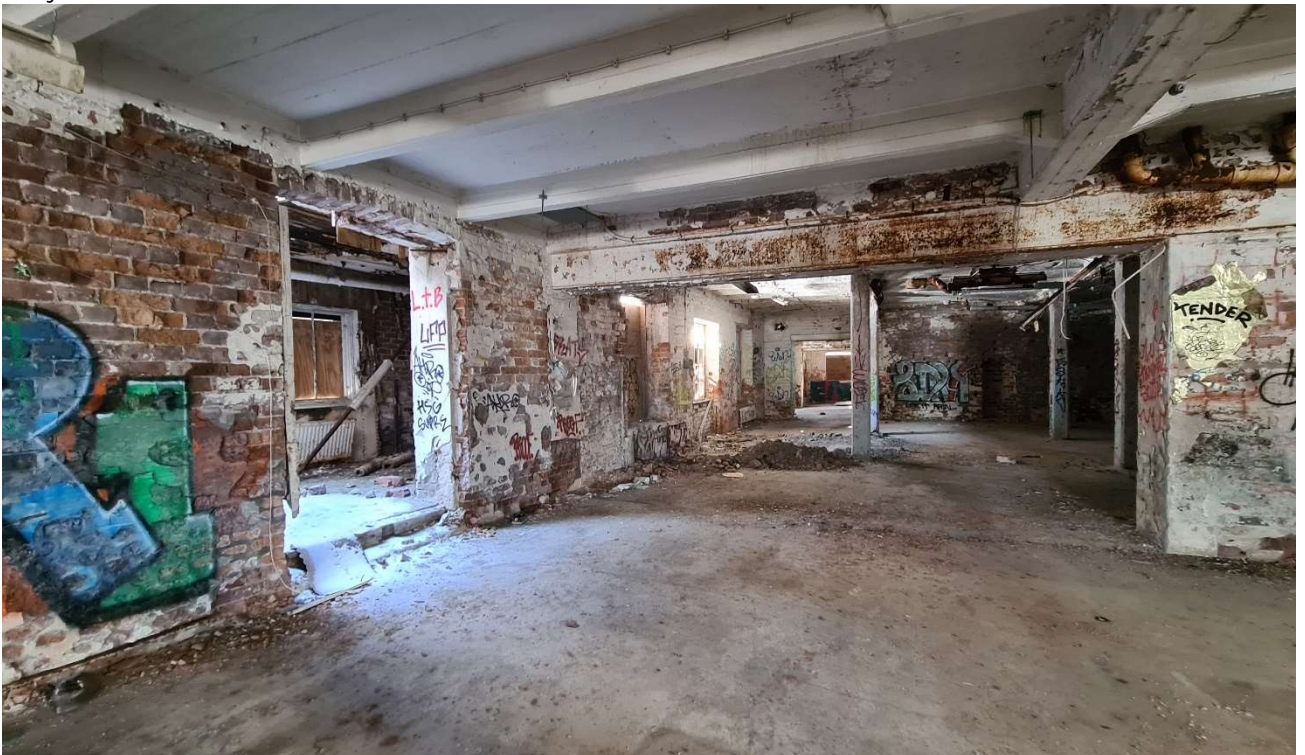
Alkuperäisen paperitehtaan pohjakerroksen keskialue kuvattuna, 18.03.2021

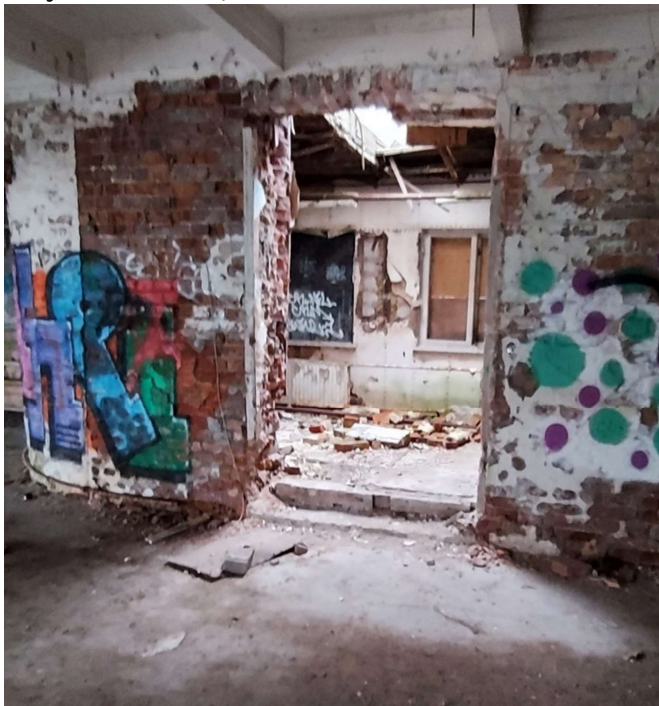
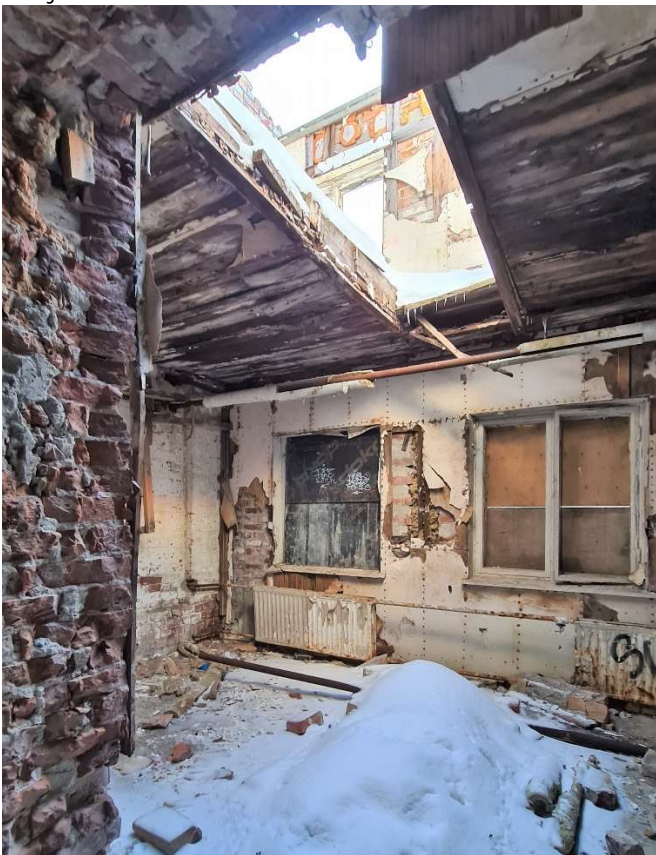
Pohjakerroksen tukitila kuvattuna 15.11.2021 (yllä) ja 18.03.2021 (alla)  
Ullakkotilojen ja 2. kerroksen osittain romahdettua, tila on ulkoilman armoilla.

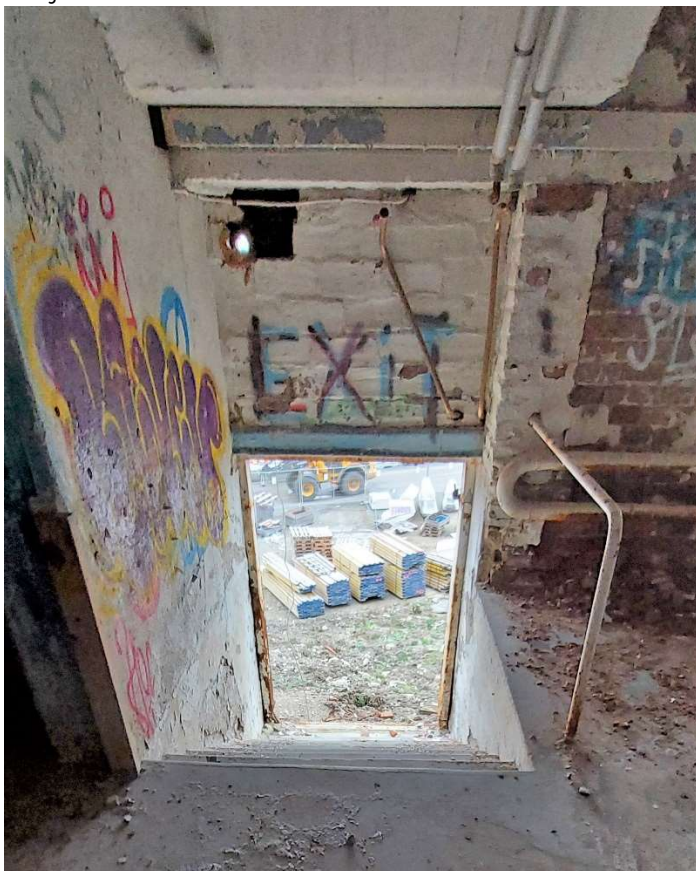
Vanha uloskäynti purettuun laajennusosaan.  
Pohjakerros kuva 11.

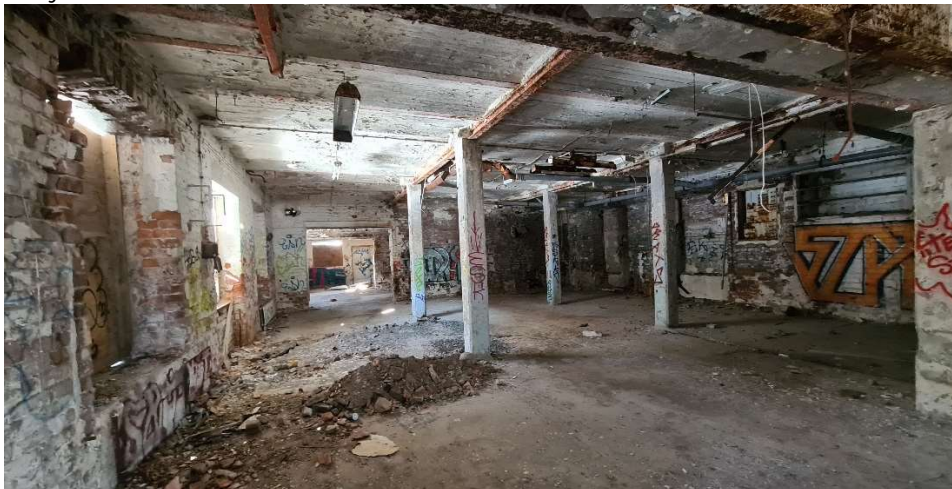
Kuva kohti alkuperäisen paperitehtaan länsipäätä, kuvattuna 18.03.2021  
Pohjakerros kuva 12.

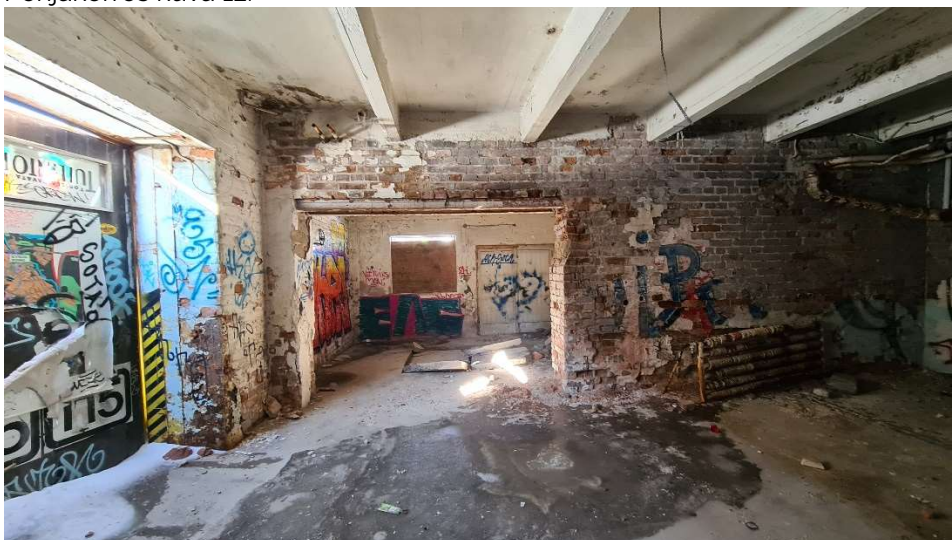
Kuva eteläsivun läntiseltä sisäänkäynniltä tehtaan länsipäädystä, kuvattuna 18.03.2021  
Pohjakerros kuva 13.

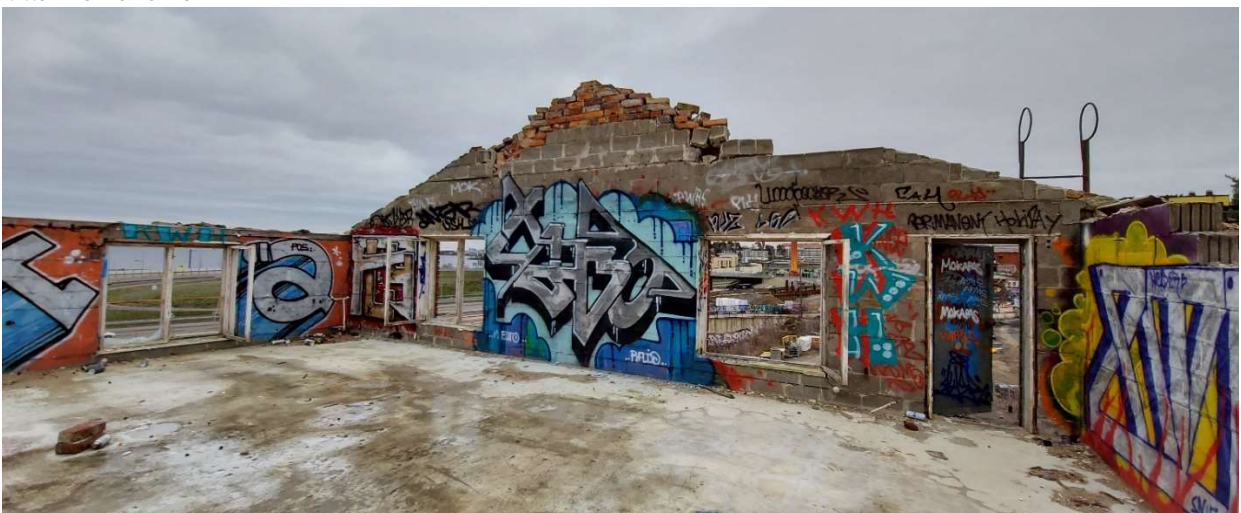
Ullakko kuva 16

1908–1926 laajennuksen ullakko kuvattuna 15.11.2021

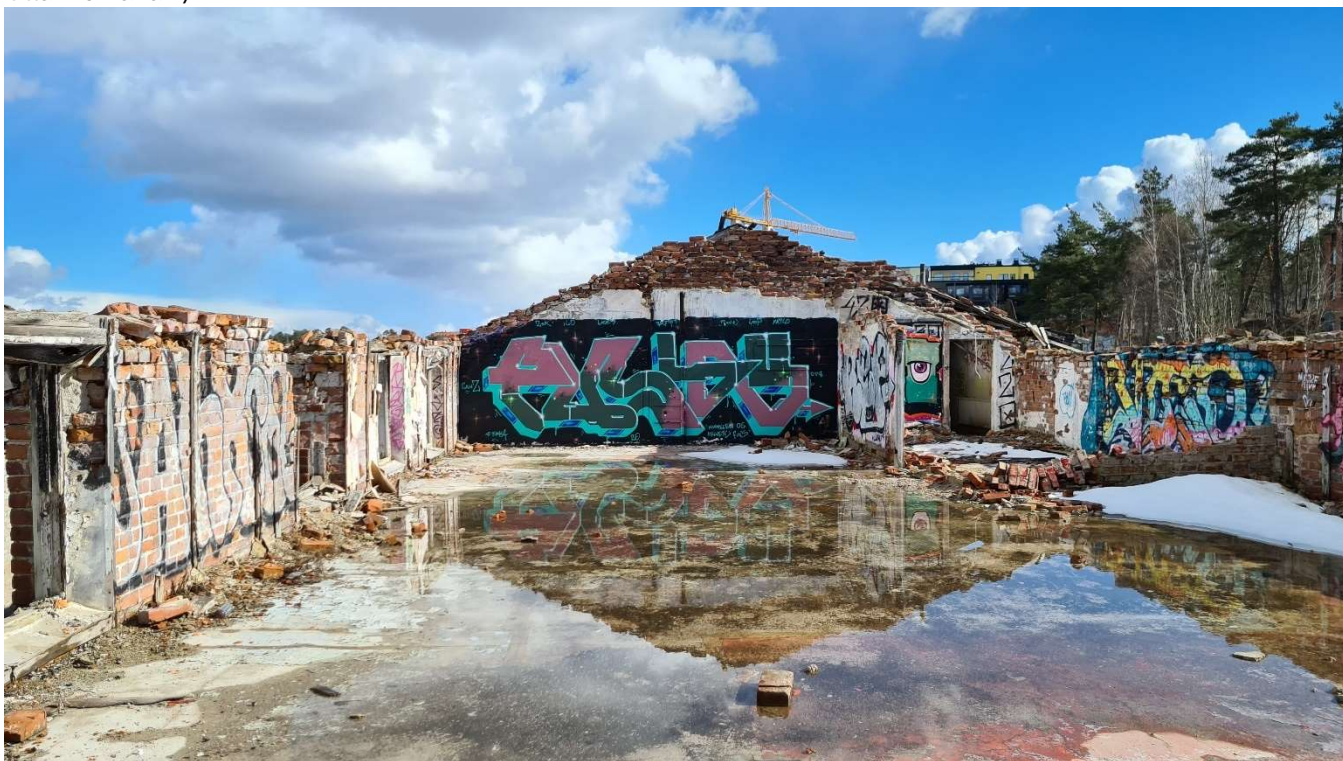
Ullakko kuva 17.

Alkuperäisen paperitehtaan ullakon keskialue kuvattuna itään 08.04.2021

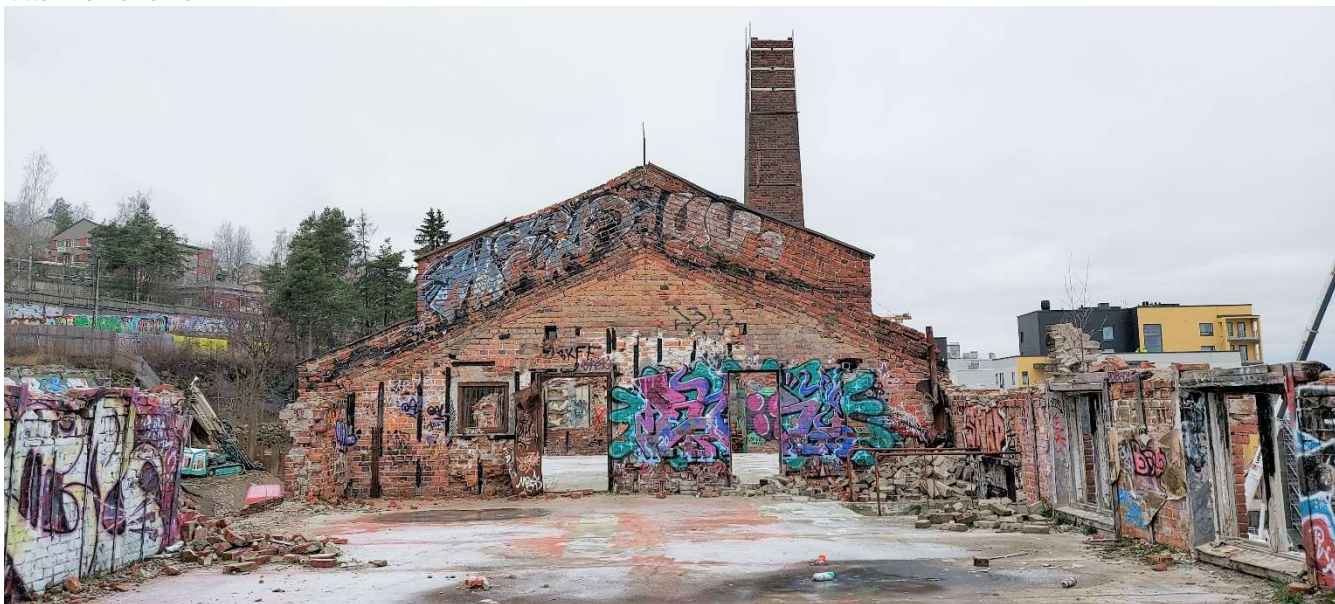
Ullakko kuva 18.

Alkuperäisen paperitehtaan ullakon keskialue kuvattuna länteen 15.11.2021

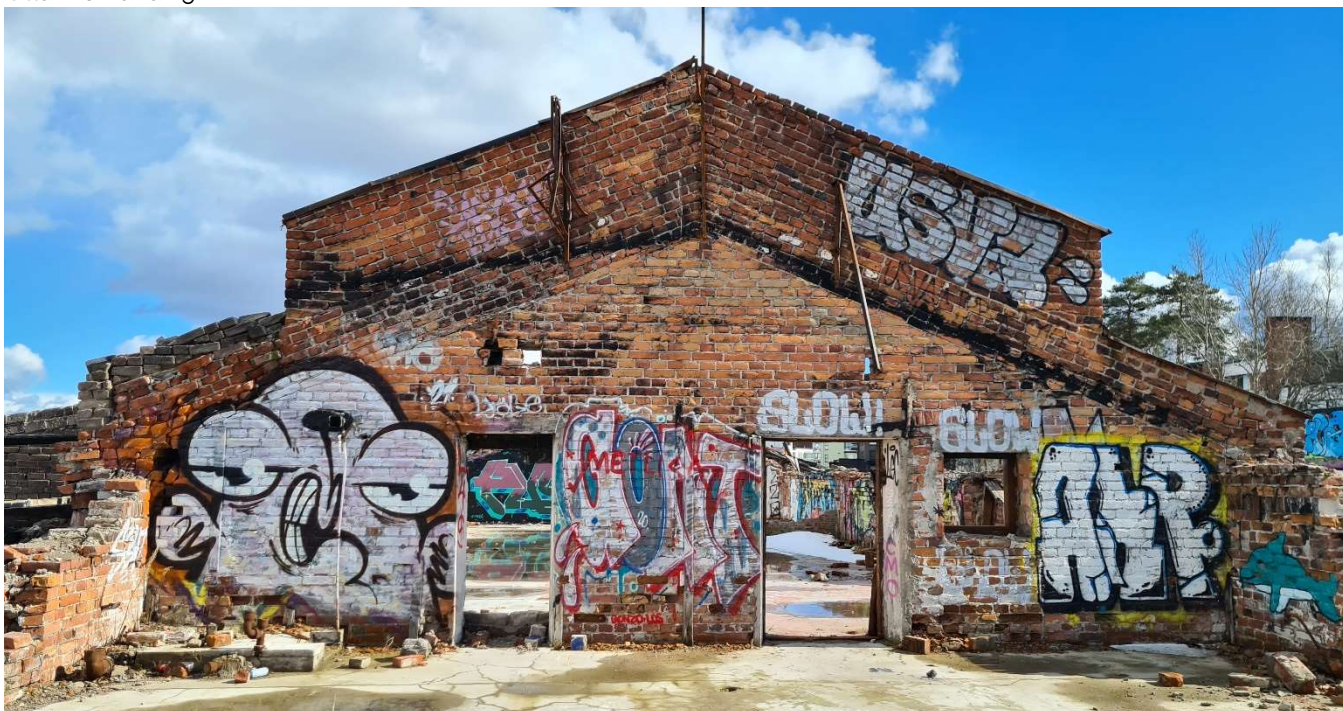
Ullakko kuva 19.

Paperitehtaan ullakon länsipää, kuvattuna itään 08.04.2021
