Kohde: Santalahden paperitehdas 837-221-1240-1, suojellun osan kartoitus  
Sijainti: Paperitehtaanraitti 5, 33250 Tampere  
Tontti Nr.: 837-221-1240-1

# Santalahden Paperitehtaan rakennusdokumentointi

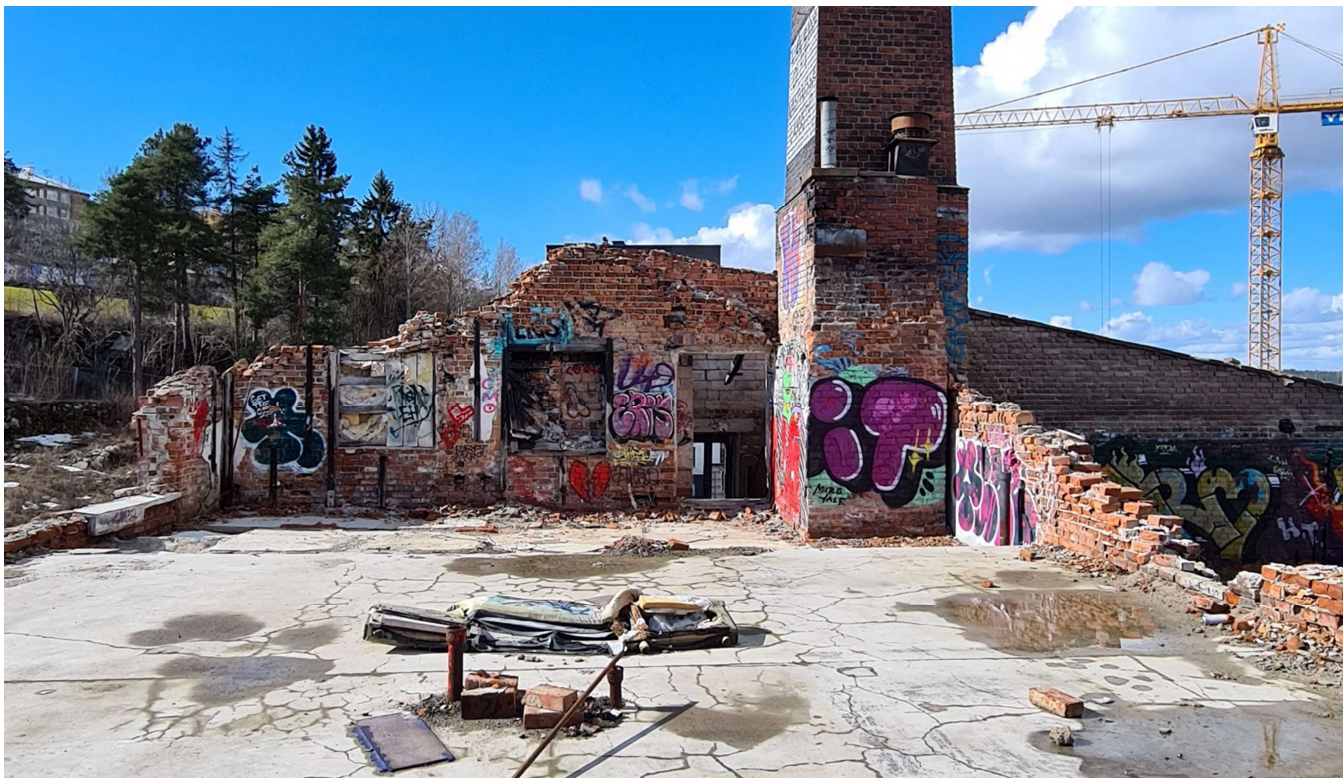
Ullakko kuva 20.

Paperitehtaan ullakon länsipää, kuvattuna länteen 08.04.2021
