24.10.2023

## Santalahden paperitehdas

Yhteenvedo rakennuksen nykykuntoa tutkineista selvityksistä

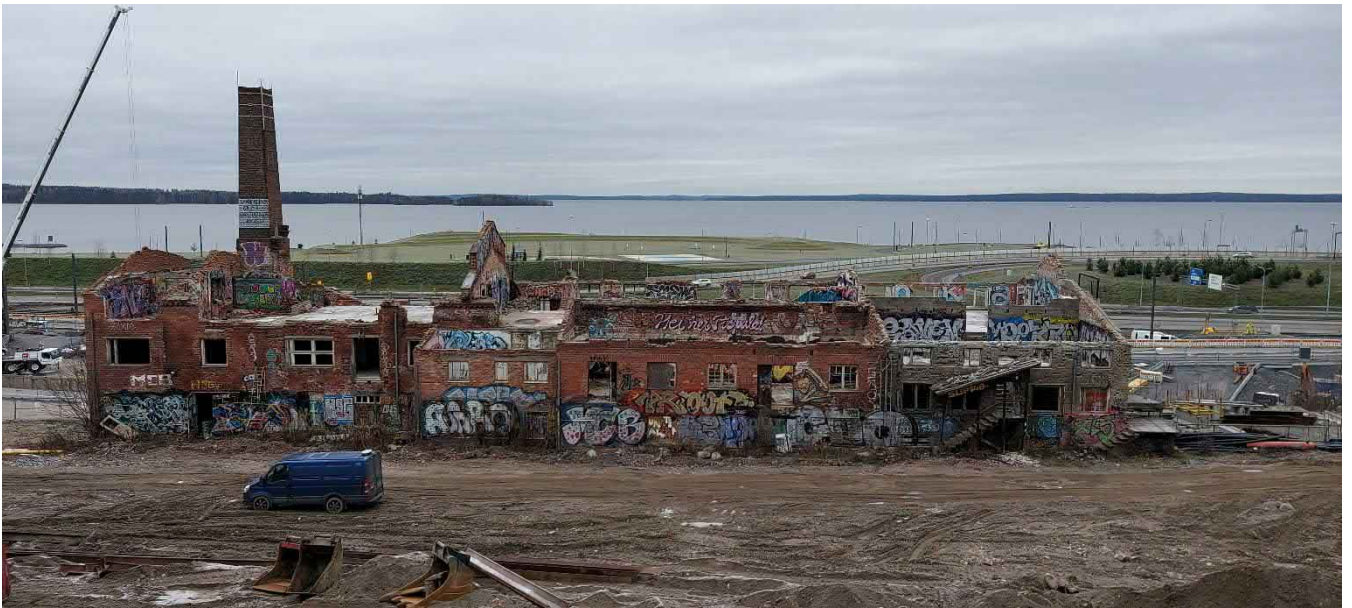
*Kuva rakennuksen kunnosta ennen sääsuojan asentamista eteläjulkisivulta.*

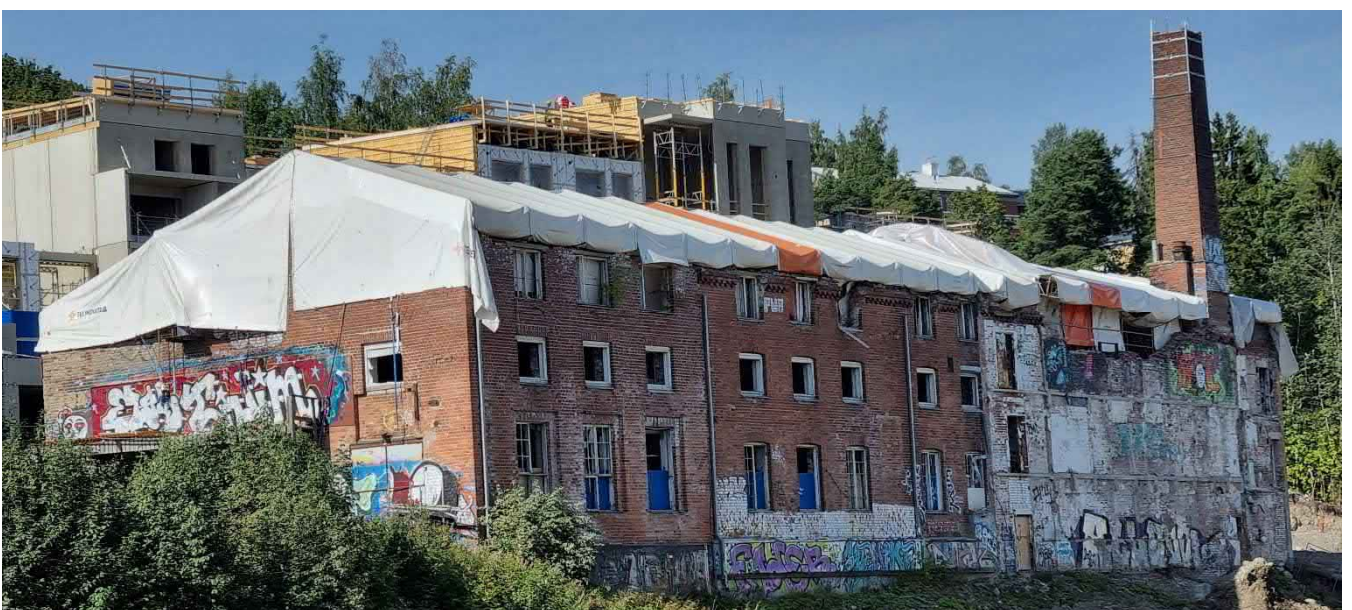
*Kuva rakennuksesta sääsuojan asentamisen jälkeen koillisesta.*

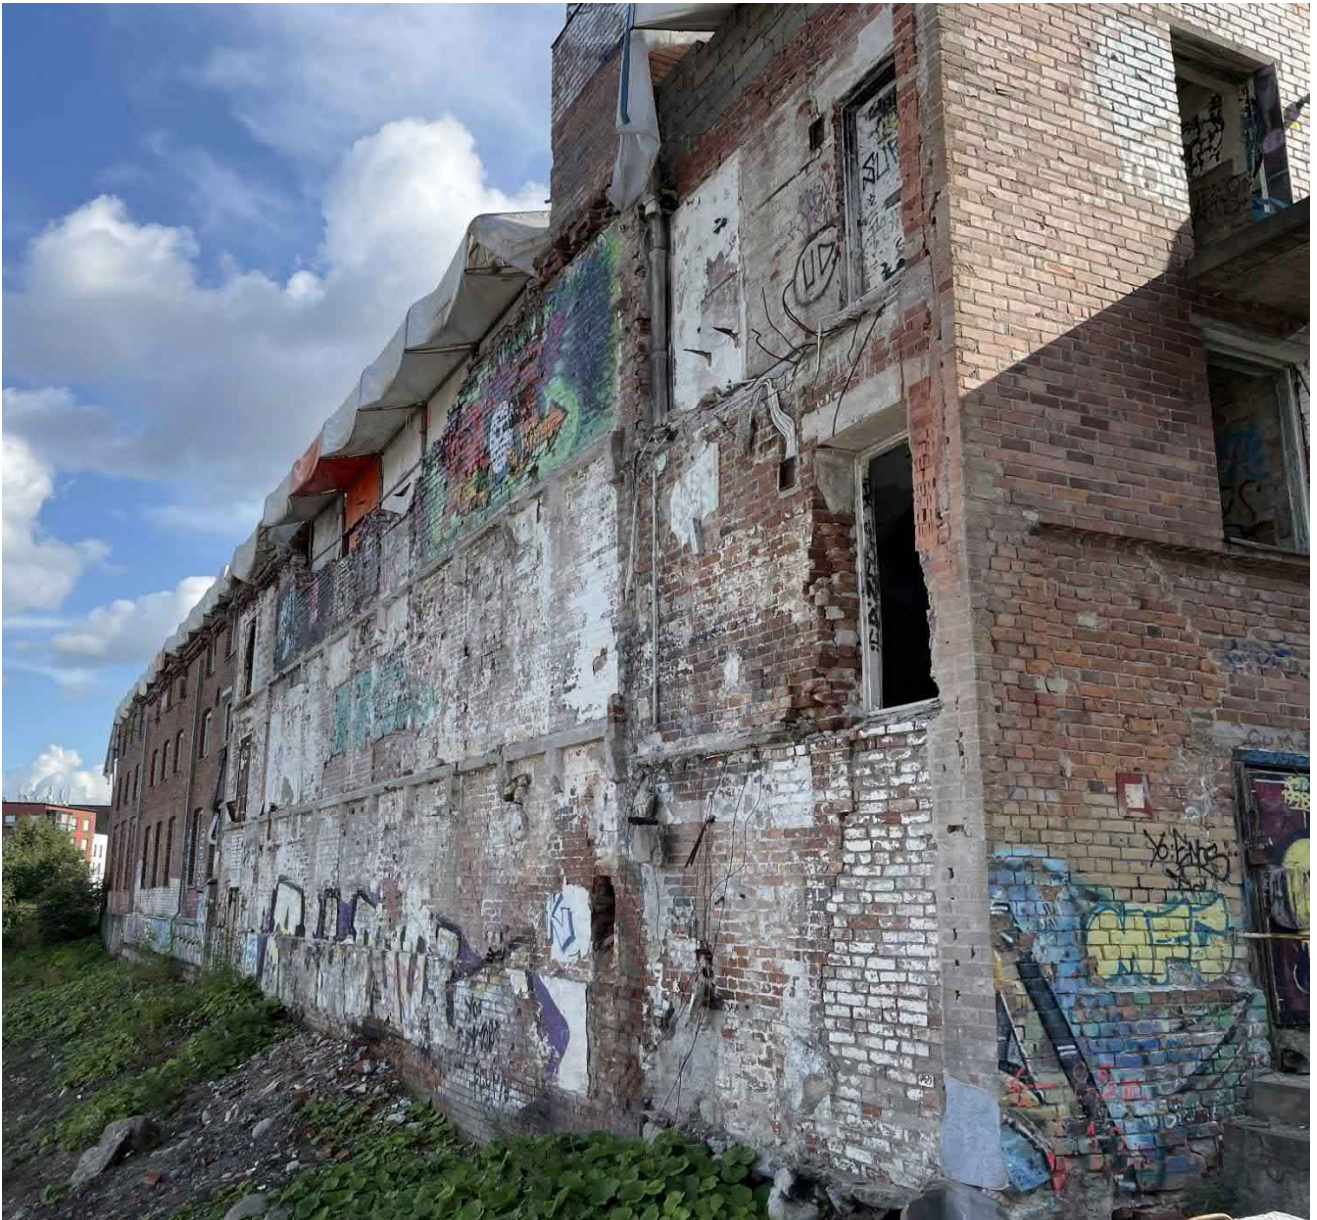
Rakennus on ollut vuosia tyhjillään ja tilat ovat olleet ilkeivallan kohteena, mm. ikkunat on rikottu. Rakennuksen vesikatto ja puurakenteiset yläpohjarakenteet sekä iso osa ullakkokerrosta ovat tuhoutuneet tulipaloissa v. 2011 ja 2014. Sammutusvesi, vesikaton tuhoutumisen jälkeen sadevesi ja rikutut ikkunat ovat altistaneet rakennuksen koko rungon runsaalle kosteus- ja pakkasrasitukselle. Rakennuksen sisätiloissa on paljon kosteus- ja mikrobivaurioitunutta irtaimistoa ja rakennusmateriaalia.

*Kuva rakennuksen ilkkivallan kohteena olleista ja vaurioituneista julkisivuista.*

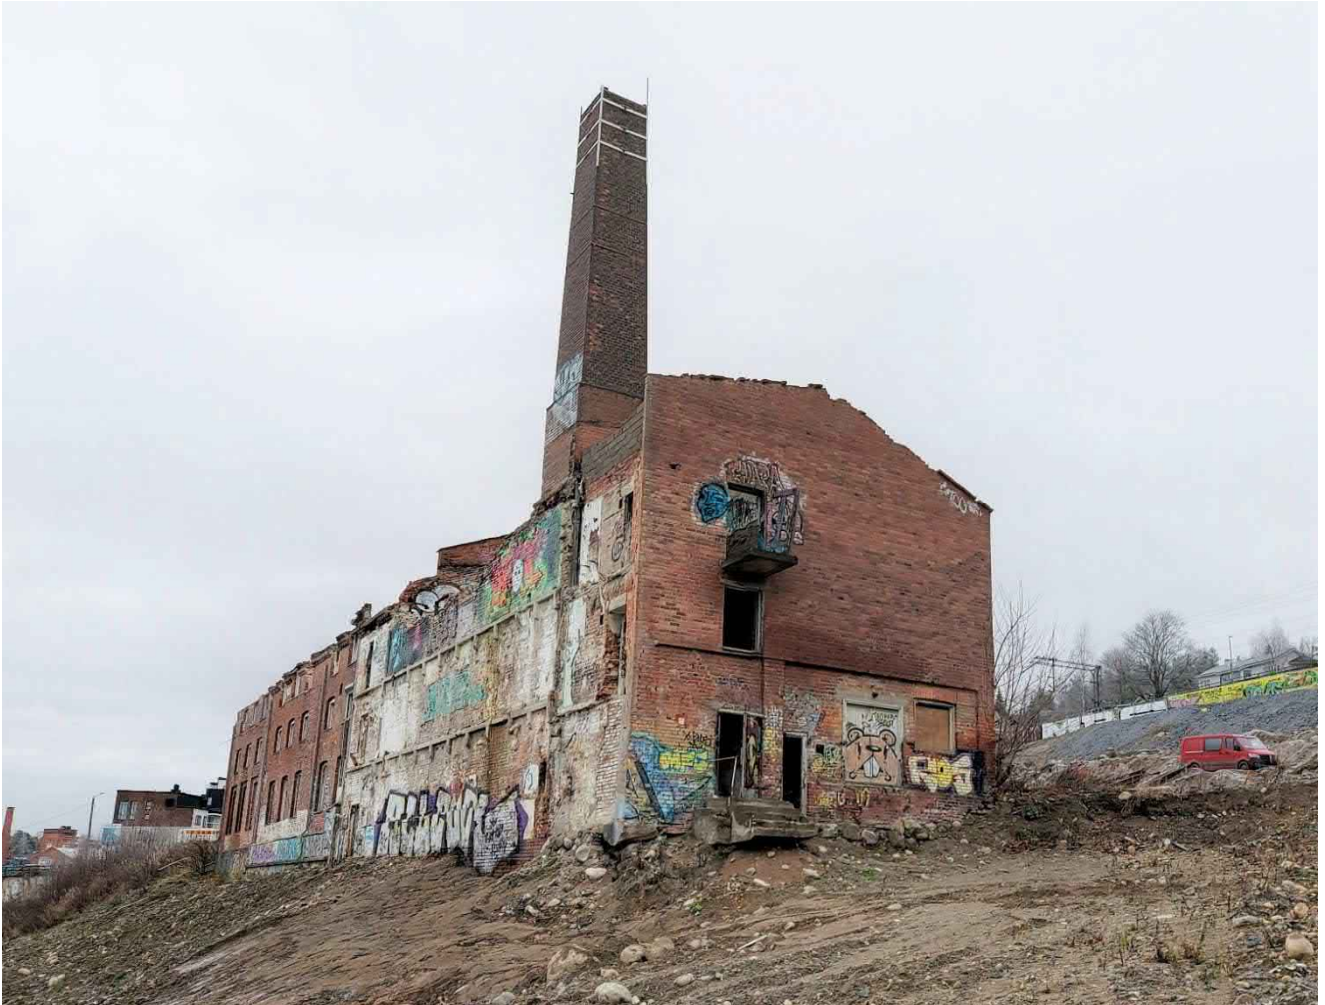
*Kuva rakennuksen länsipäädyistä, jossa maaperää on puhdistettu.*

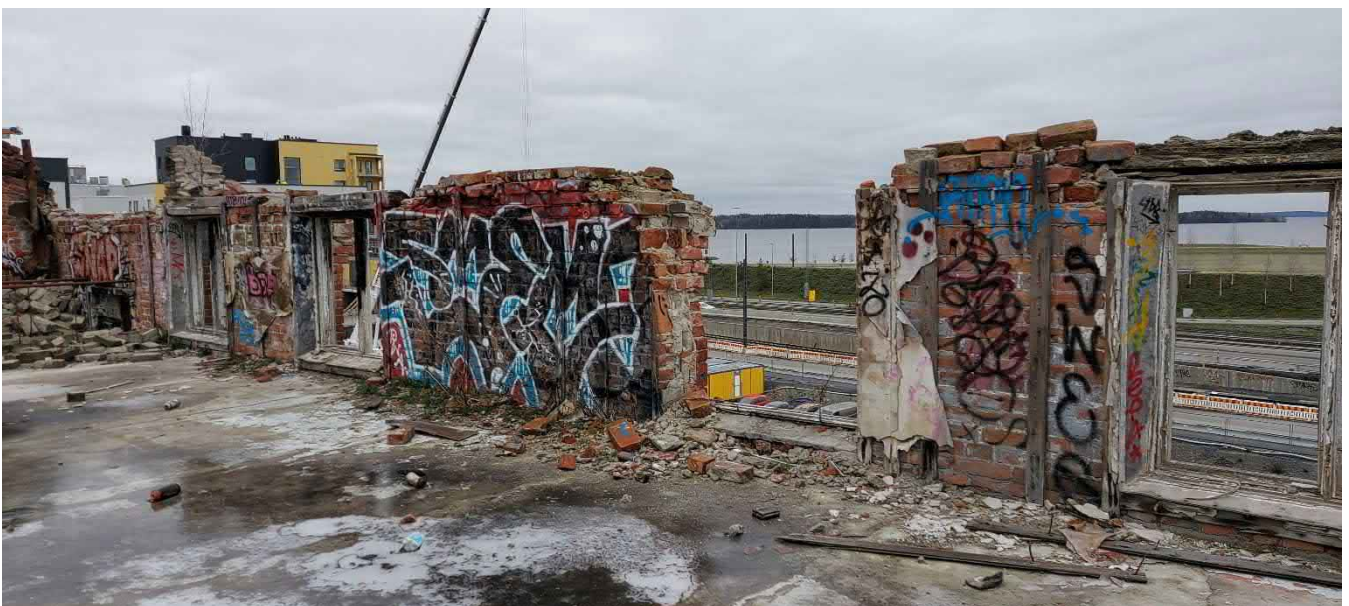
Kuva rakennuksen ullakkokerroksesta yläpohjarakenteiden tuhouduttua tulipalossa.
