## TUTKIMUSSELOSTUS

Peltolammin seurakuntatalo

Tilkonmäenkatu 4, 33840 Tampere

### RAKENNUKSEN TEKNISEN KUNNON SELVITYS

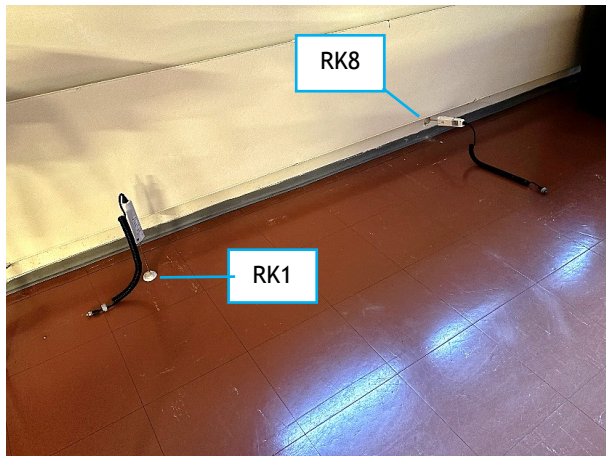
**Kuva 5. Rakennekosteuden mittaus kellarikerroksen alapohjan hiekkatäytöstä (RK1) ja ulkoseinän eristetilasta (RK8).**

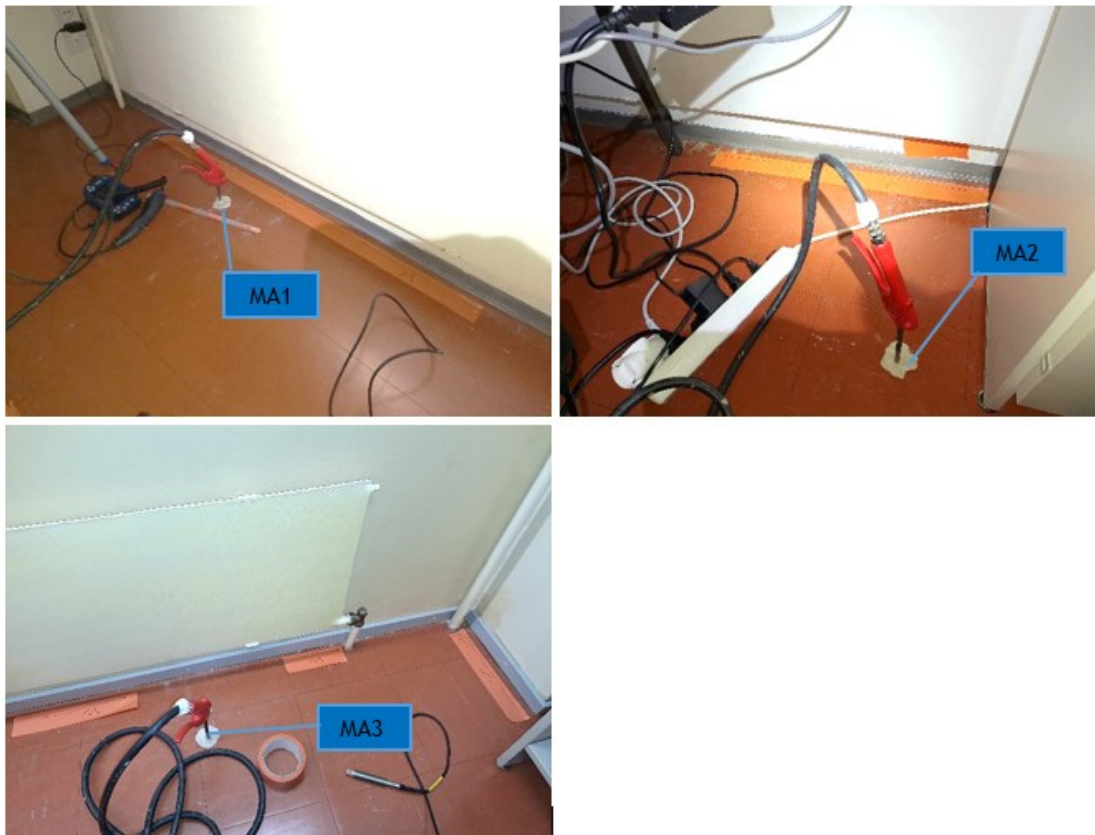
Kuva 6 a-c. Merkkiaineen syöttökohdat MA1-MA3 kellarikerroksen alapohjaan. Kellarikerroksen alapohjan liitoksista ulkoseinien ja maanvastaisiin seiniin havaittiin merkkiainekokeissa laajasti merkittäviä vuotoja. Kuvissa havaitut vuotokohdat on merkitty oransseilla teipeillä.

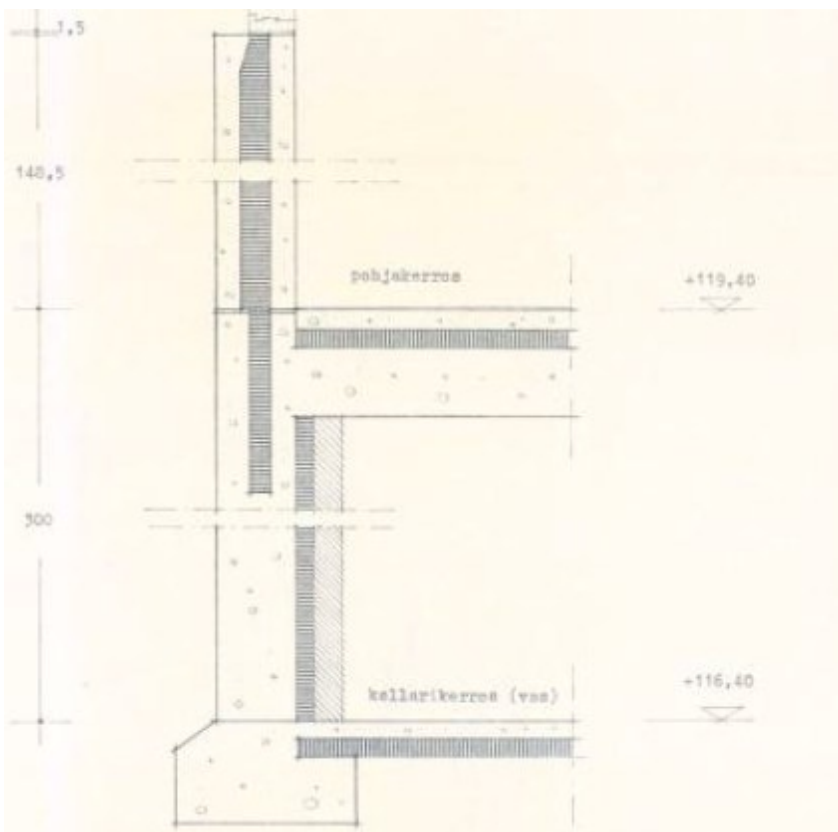
Kuva 7. Rakenneleikkaus maanvastaisesta seinästä /2/. Perusmuurin ulkopinta jatkuu anturaan saakka, jonka yläpinta on kallistettu rakennuksesta poispäin. Rakenneleikkauksessa ei ole merkittynä ulkopuolista vedeneristystä eikä perusmuurilevyä.

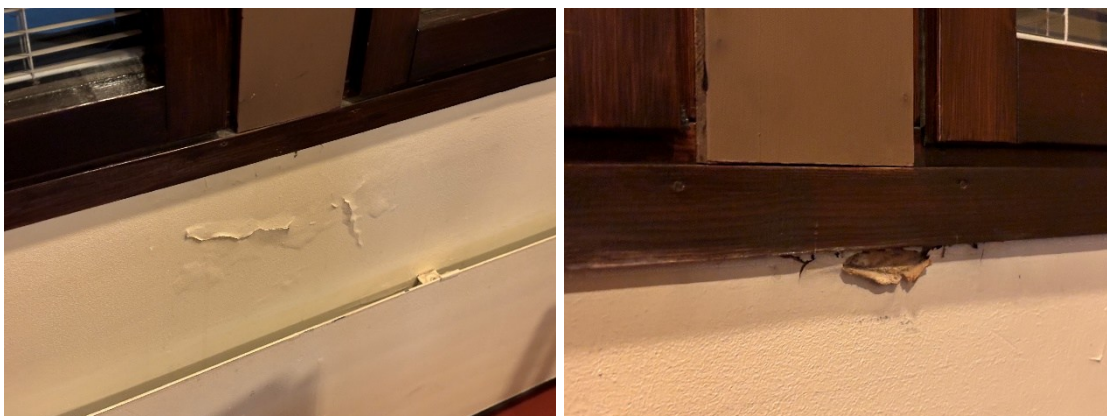
Kuva 11 a-b. Ulkoseinien sisäpinnoissa havaittiin vanhoiksi ja kuivuneiksi osoittautuneita kosteusjälkiä. Kosteusjäljet tarkastettiin pintakosteusilmaisimella, mutta niistä ei havaittu kohonneita pintakosteusilmaisimen arvoja.

Rakennuksessa havaittiin ulkoseinärakenteiden sisäpinnasta ikkunoiden alapuolelta useita vanhoja kosteuden aiheuttamia pintavaurioita. Rakennuksessa on alkuperäiset ikkunat, joiden mahdollisesti puutteellisista tiivistyksistä on aikanaan päässyt vuotamaan sadevettä, mutta pintamateriaalien kosteusvauriot ovat sittemmin kuivuneet eikä kohonneita kosteuksia havaittu pintakosteusilmaisimella tai ulkoseinien eristetilan rakennekosteusmittauksissa.

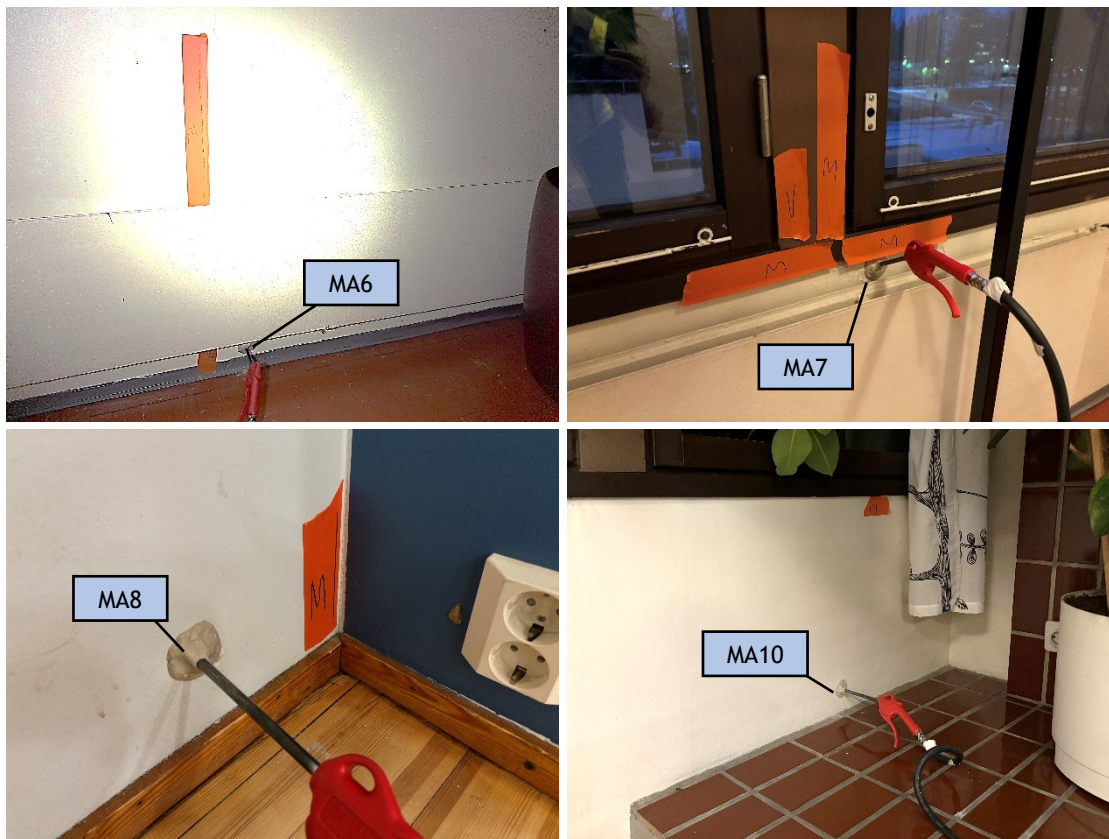
Kuva 12 a-d. Merkkiaineen syöttökohdat MA6-MA8 ja MA10 ulkoseinärakenteen eristetilaan. Ulkoseinistä havaittiin ilmavuotoja ulkoseinän sisäkuoren halkeamasta (kuva a), ikkunaliitoksista (kuvat b ja d) sekä ulkoseinä-pilariliitoksesta (kuva c). Kuvissa havaitut vuotokohdat on merkitty oransseilla teipeillä.

Ulkoseinien rakenneliittymistä havaittiin merkittäviä ilmavuotoja ikkunaliittymien kautta sekä yksittäisenä otantana tutkitun pilariliittymän kohdalta mikä viittaa siihen, että ilmavuotoja on myös muissa ulkoseinien pilariliittymissä. Vuotokohdista voi kulkeutua ilmavirtausten mukaan mikrobeja ikkunalistojen takaa havaitusta pellavatilkkeestä tai ulkoseinien paikoittain mikrobivaurioituneesta mineraalivillaeristeestä. Mineraalivillaeristeestä voi kulkeutua sisäilmaan myös mineraalikuituja. Lisäksi ilmavuodot heikentävät lämmöneristekerroksen lämmöneristävyyttä.

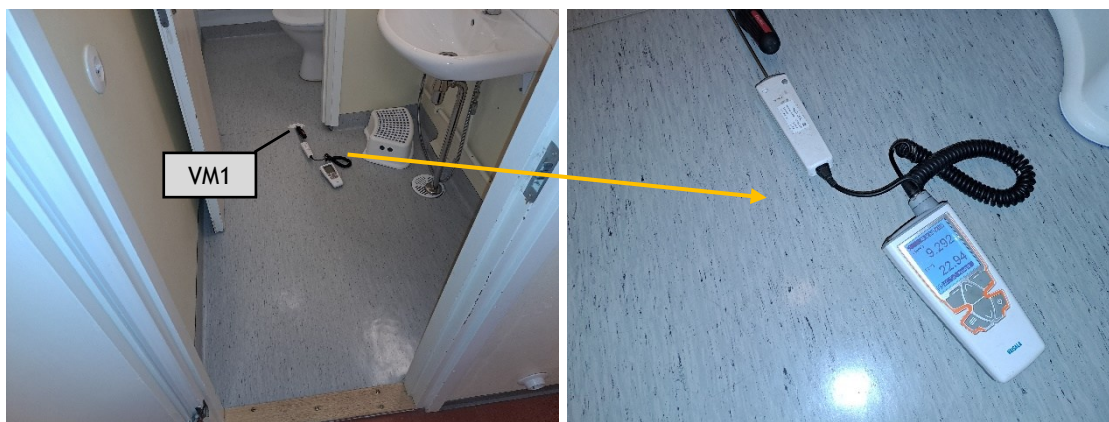
Kuva 14 a-b. Kellarikerroksen toisessa WC-tilassa havaituista koholla olevista pintakosteusilmaisimen arvoista huolimatta kosteus muovimaton alla oli viiltokosteusmittauksen perusteella normaalilla tasolla.

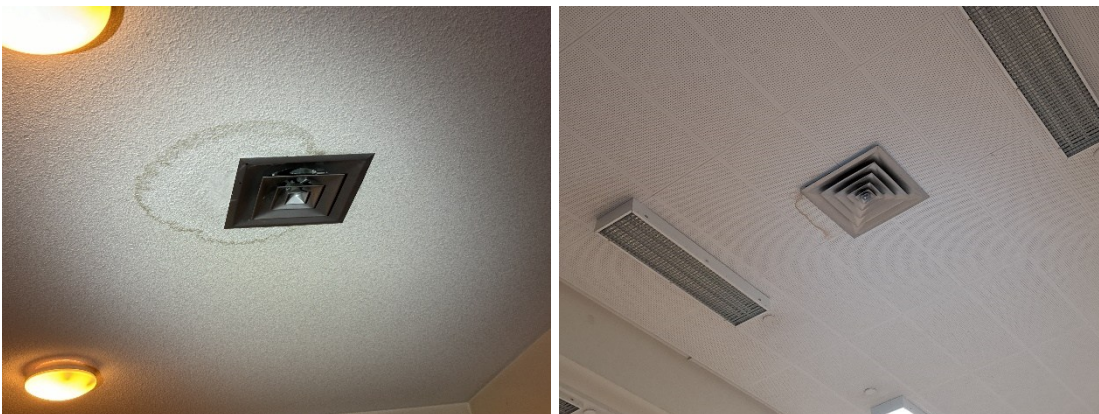
Kuva 23 a-b. a) 2. kerroksen kerhuhuoneessa 304 päätelaitteen kohdalla vanha vesivuotojälki. b) Salin katossa päätelaitteen kohdalla vanha vesivuotojälki.

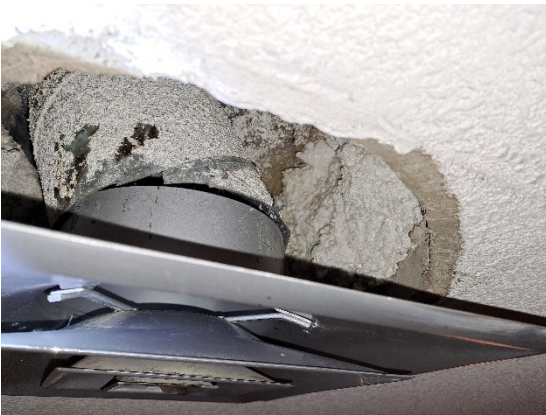
Kuva 24. Ilmanvaihdon päätelaitteiden kohdalla läpivientikohdat täysin auki yläpohjatilaa. Kuva kerhohuoneesta 304.

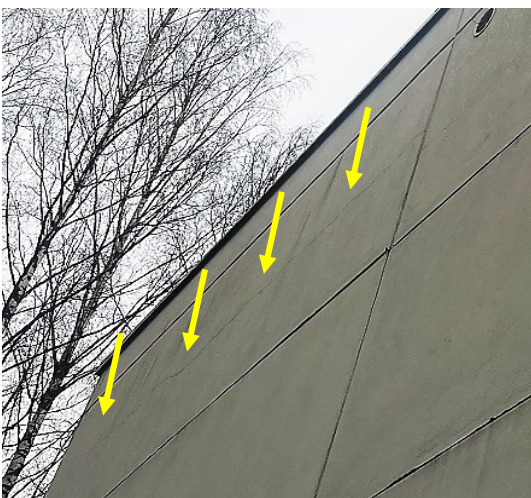
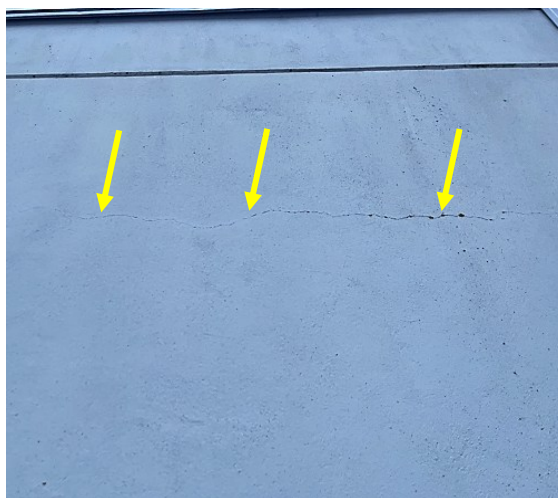
Kuva 30 a-b. Umpielementeissä havaittuja pitkiä vaakahalkeamia eteläisivulla (kuva a) ja itäisivulla (kuva b) rakennuksen yläosissa.

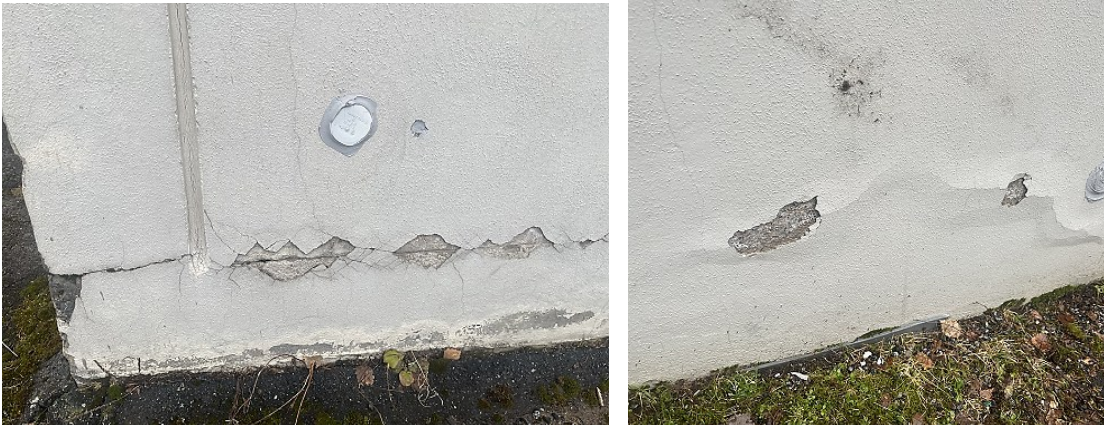
Kuva 31 a-b. Itä- ja eteläsivun sokkelielementeissä havaittuja laastikerroksen halkeama- ja rapautumavaurioita.

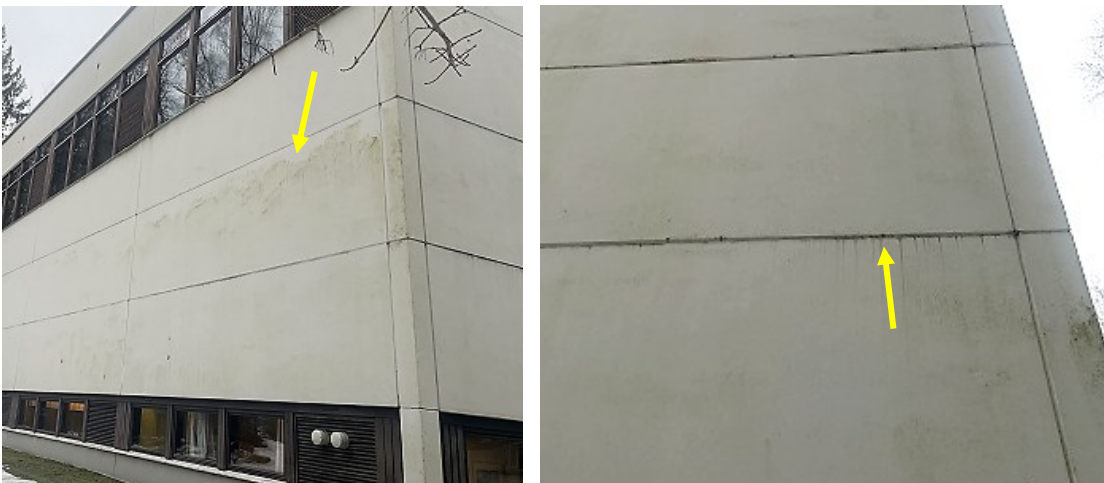
Kuva 32 a-b. Julkisivupinnoilla havaittua likaantumista ja valumajälkiä elementtien vaakasaumojen kohdalla.

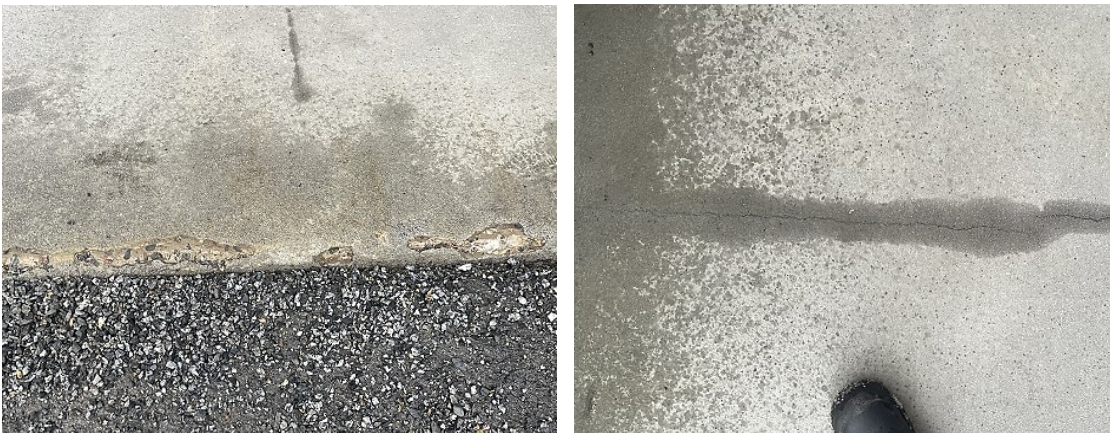
Kuva 34 a-b. Laatan yläpinnan vedeneristyspinnoitteessa on kulumaa ja halkeilua.

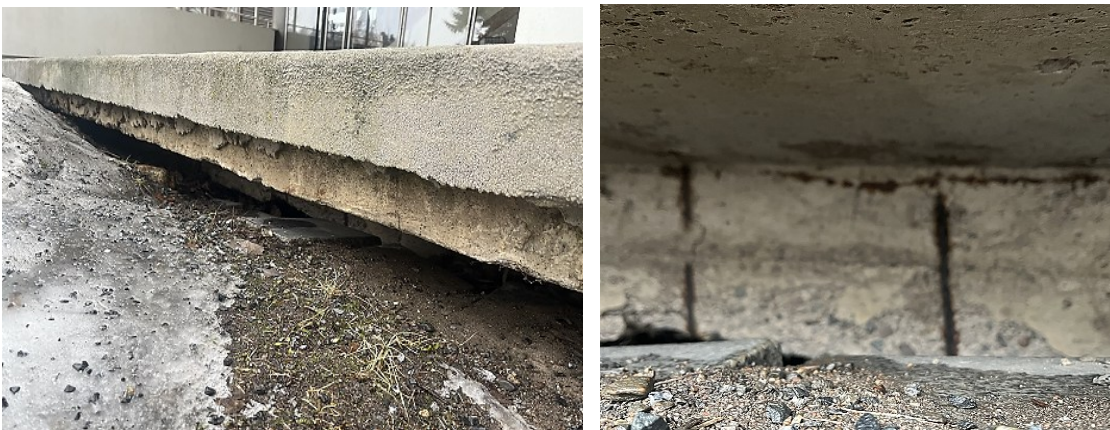
Kuva 35 a-b. Laatan etureunan alle on muodostunut tyhjä tila, josta havainnoituna palkkirakenteessa on terästen korroosioaurioita.

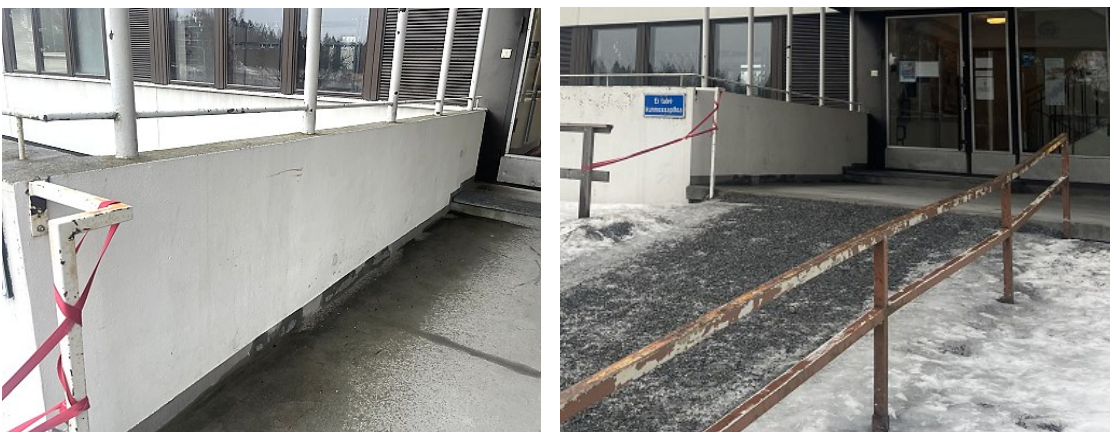
Kuva 36 a-b. Kaiteiden yläpinnat ovat alttiina viistosateelle. Sisäänkäyntiin liittyvän teräskaiteen suojaava maalipinnoite on kulunut lähes kokonaan pois.

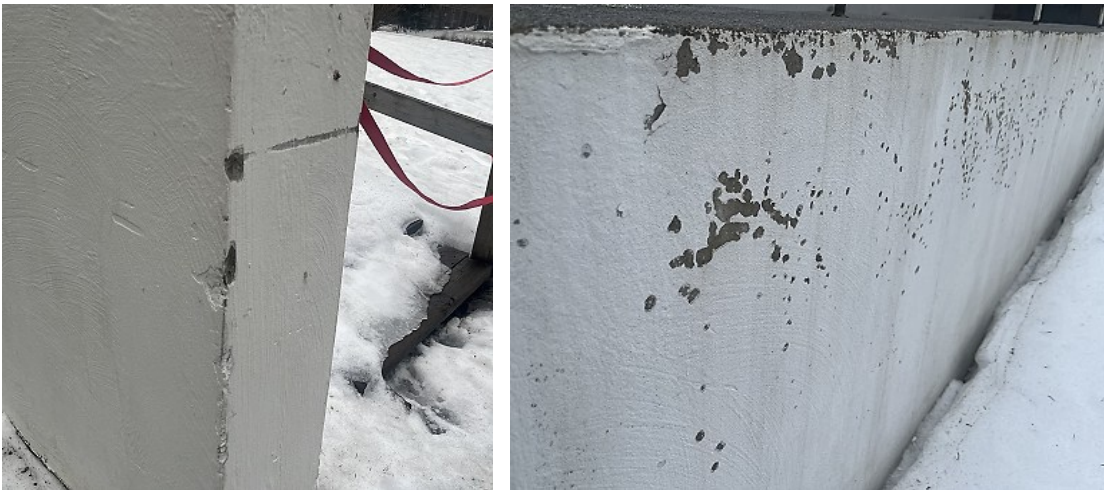
Kuva 41 a- b. Tukimuurin ohuessa laastikerroksessa on itäsivun puolella pintavaurioita.

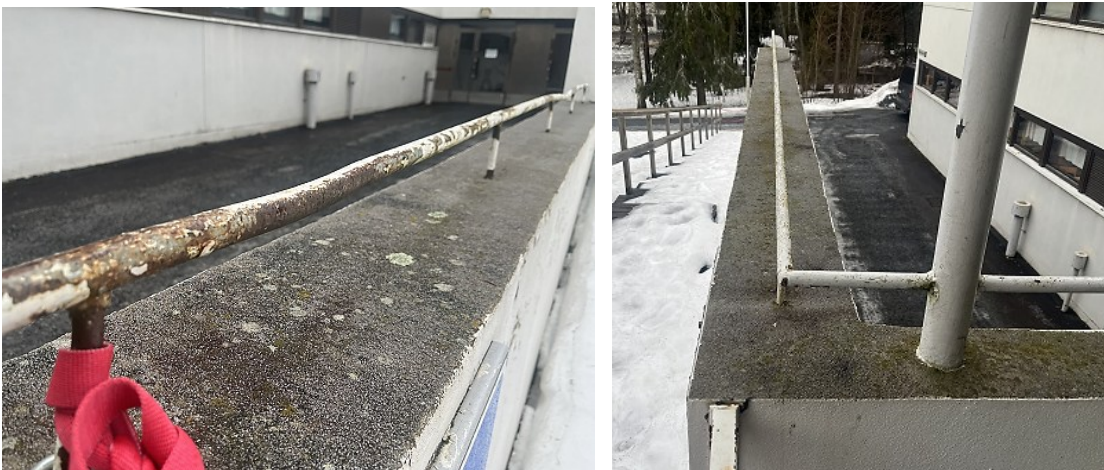
Kuva 42 a-b. Tukimuurin yläpinnat ovat jatkuvasti alttiina säärasitukselle. Käsijohteen teräsosissa on korroosiovaurioita.

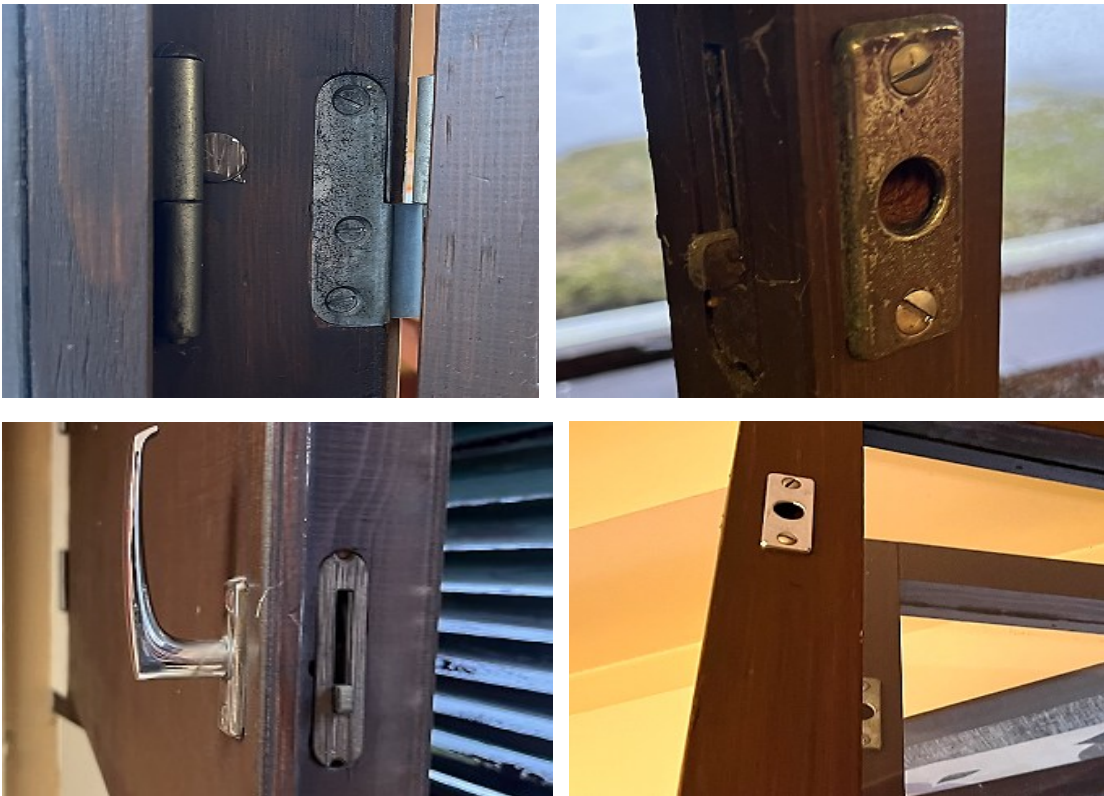
Kuva 47 a-d. Ikkunoissa käytettyjä heloja. Sisä- ja ulkopuitteiden ikkunaluikoissa havaittiin monin paikoin toimivuuspuutteita.

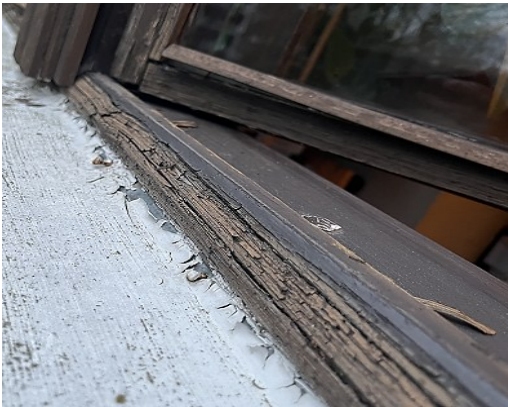
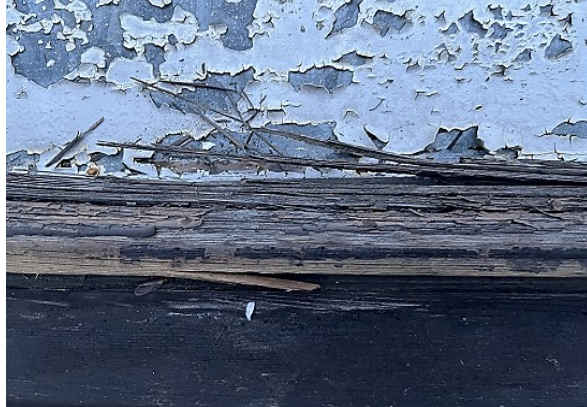
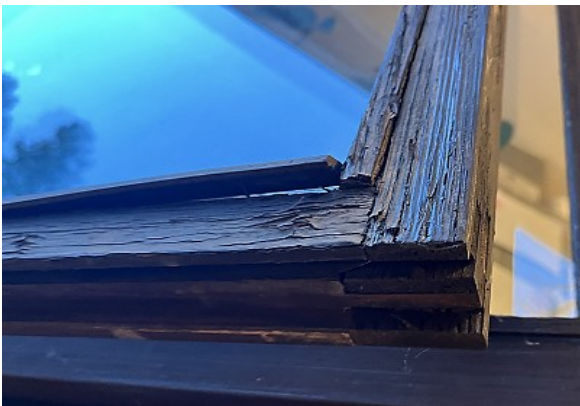
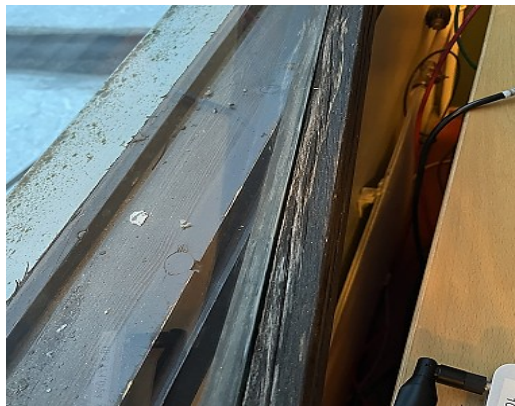
Kuva 49 a-d. Ylempien ikkunoiden ulkopuitteissa ja karmien ulko-osissa havaittuja puuosien vaurioita, jotka keskittyvät ikkunoiden alaosiin. Ikkunoiden muoviset tippalistat ovat irronneet monin paikoin paikoiltaan (kuva c).

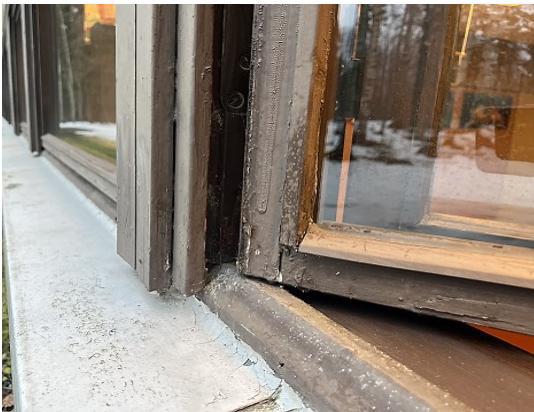
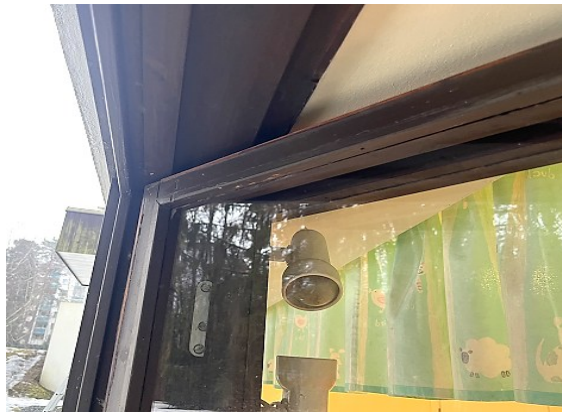
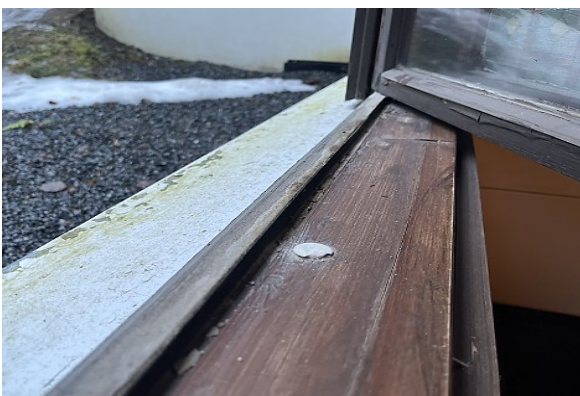
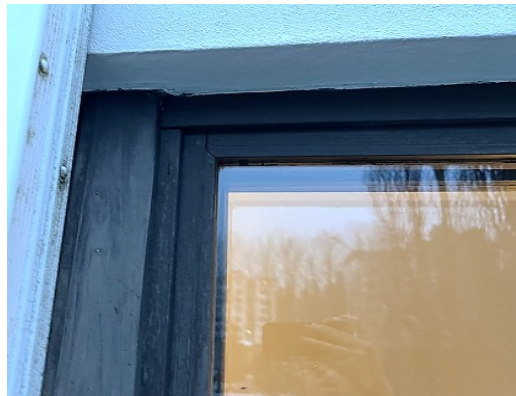
Kuva 50 a-d. Pohjakerroksen ikkunat sekä yleisesti kaikkien ikkunoiden yläosat ovat ulkopuitteiden ja karmien osalta paremmassa kunnossa.

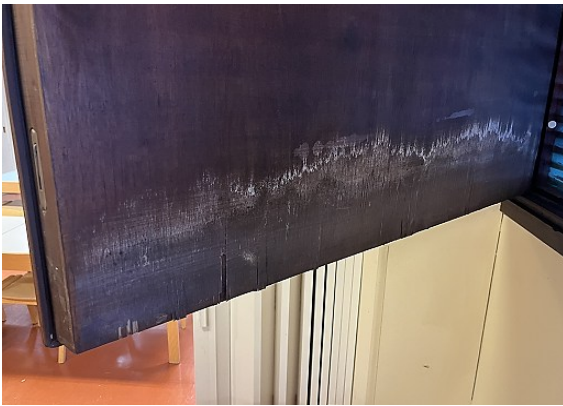
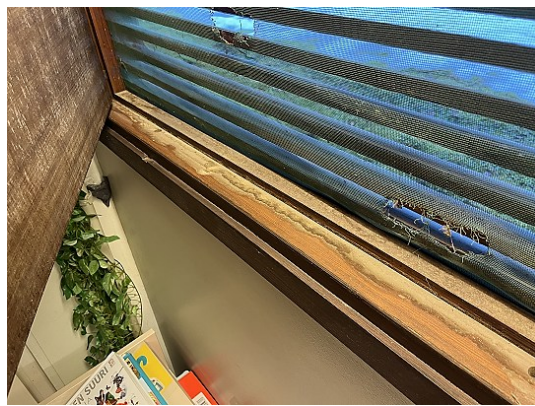
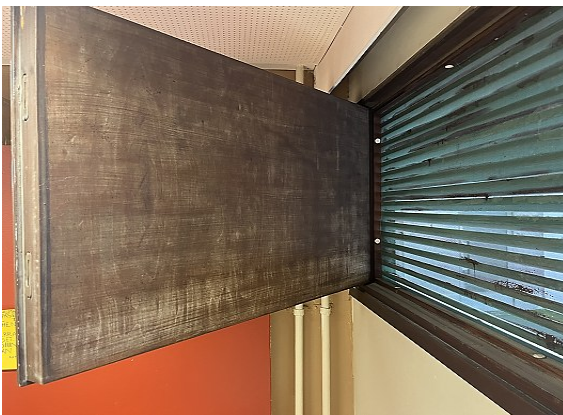
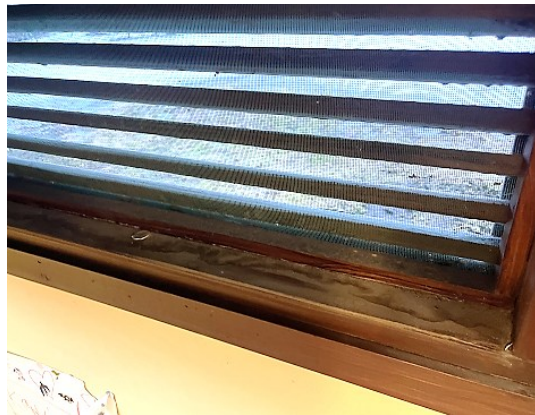
Kuva 52 a-d. Tuuletusikkunoiden ulkopinnoissa ja karmiväleissä havaittiin jonkin verran vanhoja kosteusjälkiä ja muilta osin lähinnä suojapinnoitteen haalistumista. Puuosissa ei tarkastelluilta osin havaittu lahovaurioita.

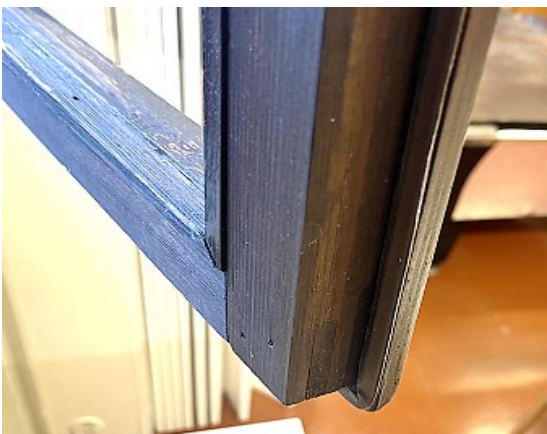
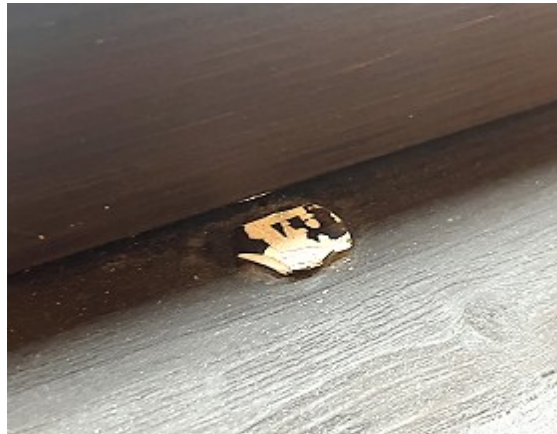
Kuva 53 a-b. Ikkunoiden sisäpuitteiden tiivistysnauhat ovat litistyneet muodottomiksi (kuva a). Ulkopuiteiden muoviset stopparit ovat monin paikoin rikki tai irronneet kokonaan (kuva b).

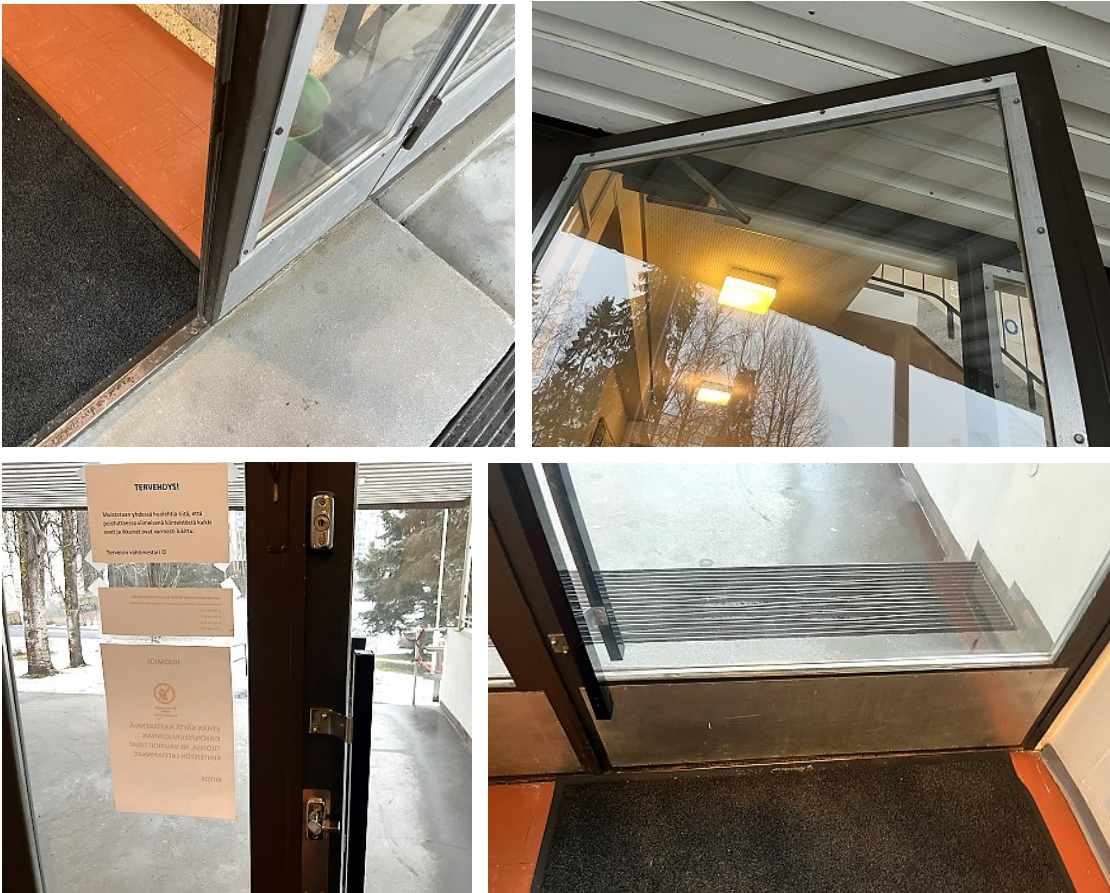
Kuva 56 a-d. Itäsvun sisäänkäynnin teräsrakenteinen ulko-ovi. Oven ulko- ja sisäpinnat ovat tyydyttävässä kunnossa.

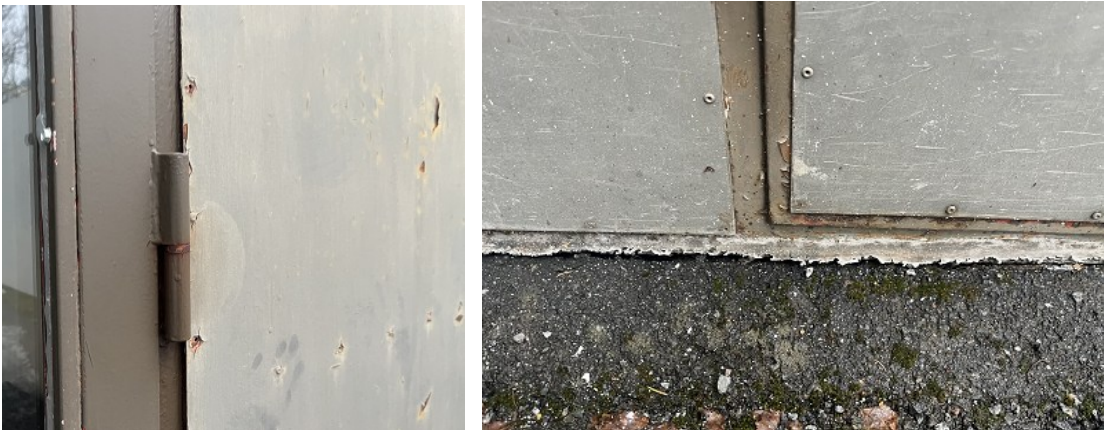
Kuva 58 a-b. Eteläsivun sisäänkäynnin teräsrakenteiset ulko-ovet. Ovien ulkopinnat ovat välttävässä kunnossa. Maalipinnat ovat monin paikoin hilseilleet altistaen teräsosat korroosiolle. Oven ja viereisen asfalttipinnan liitos on epätiivis.

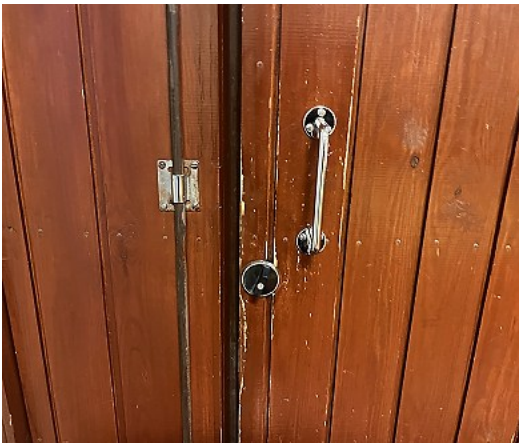
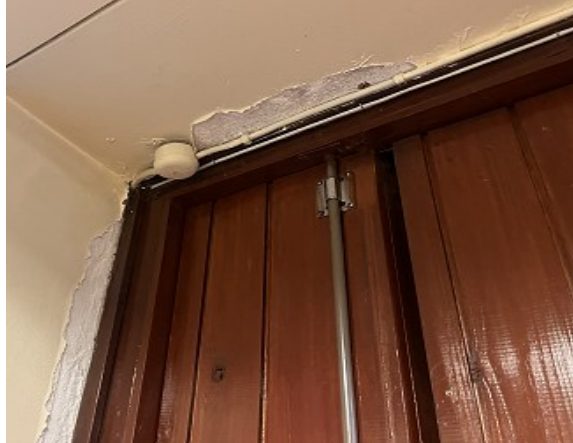
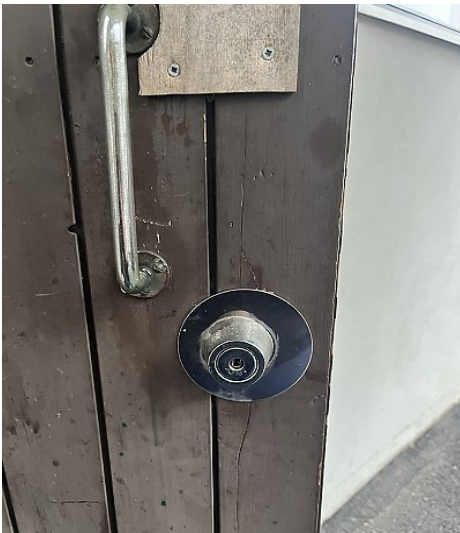
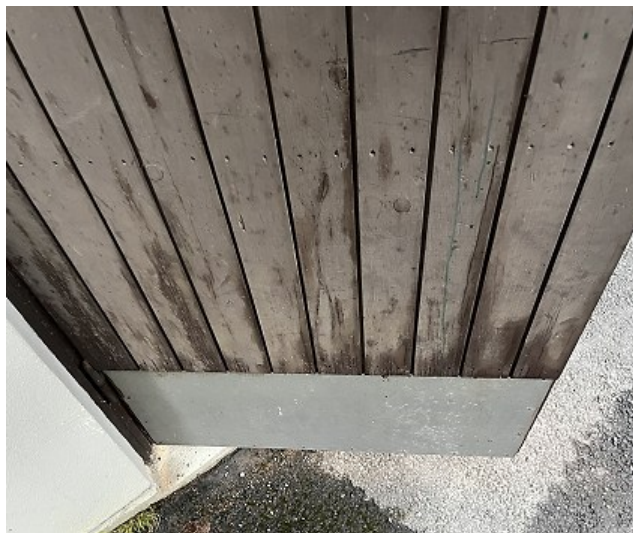
Kuva 61 a-d. Eteläsivun puupaneloitu ulko-ovi pohjakerroksessa. Oven lakkapinnat ovat paikoin kuluneita ja ulkopuolen pintakäsittely haalistunut. Oven karmin liitoksissa seinään ja alakattoon havaittiin maali- ja tasoitepinnan vaurioita (kuva b).

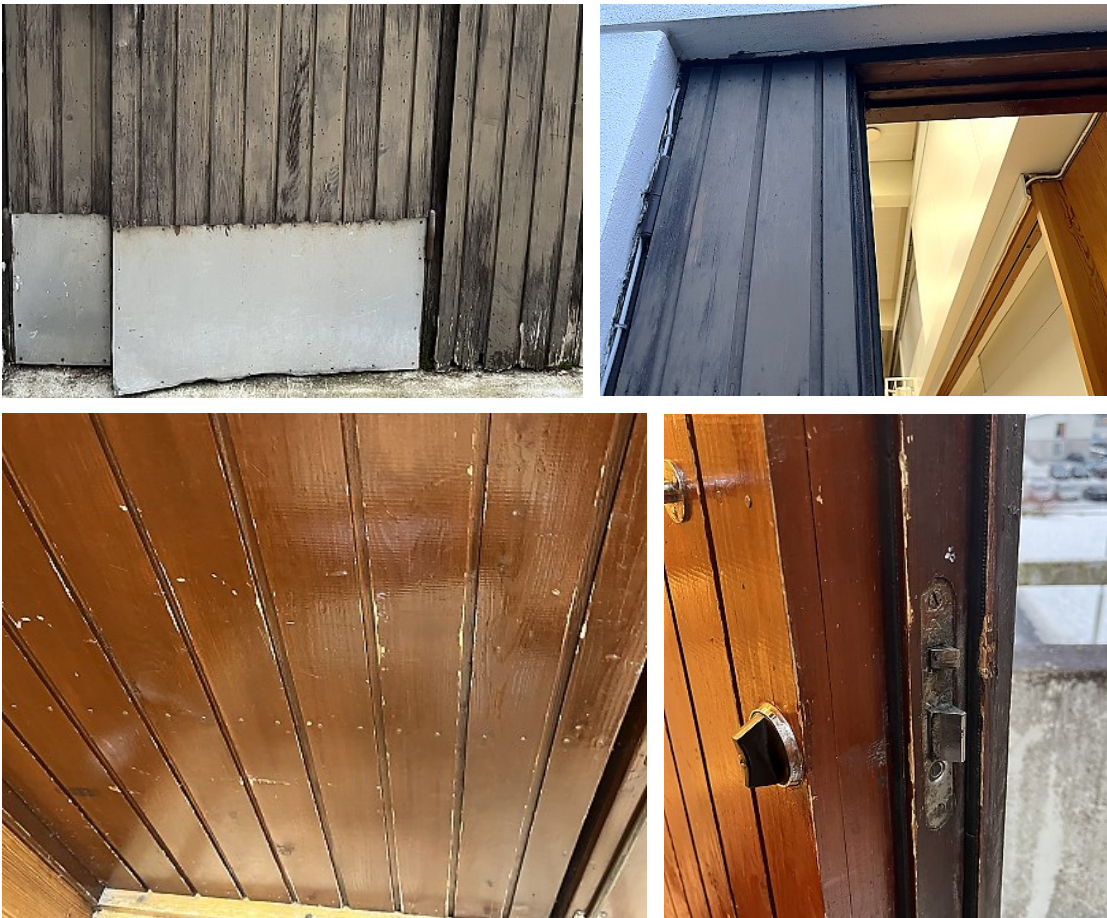
Kuva 63 a-d. Eteläsivun puupaneloidut ulko-ovet ensimmäisessä kerroksessa. Ovien lakkapinnat ovat paikoin kuluneita ja ulkopuolen pintakäsittely haalistunut ja puupinnat halkeilleet. Toisen oven potkupelti on irronnut nurkasta ja vääntynyt, oven alaosan puupaneeleissa on paikallisia lahovaurioita (kuva a).

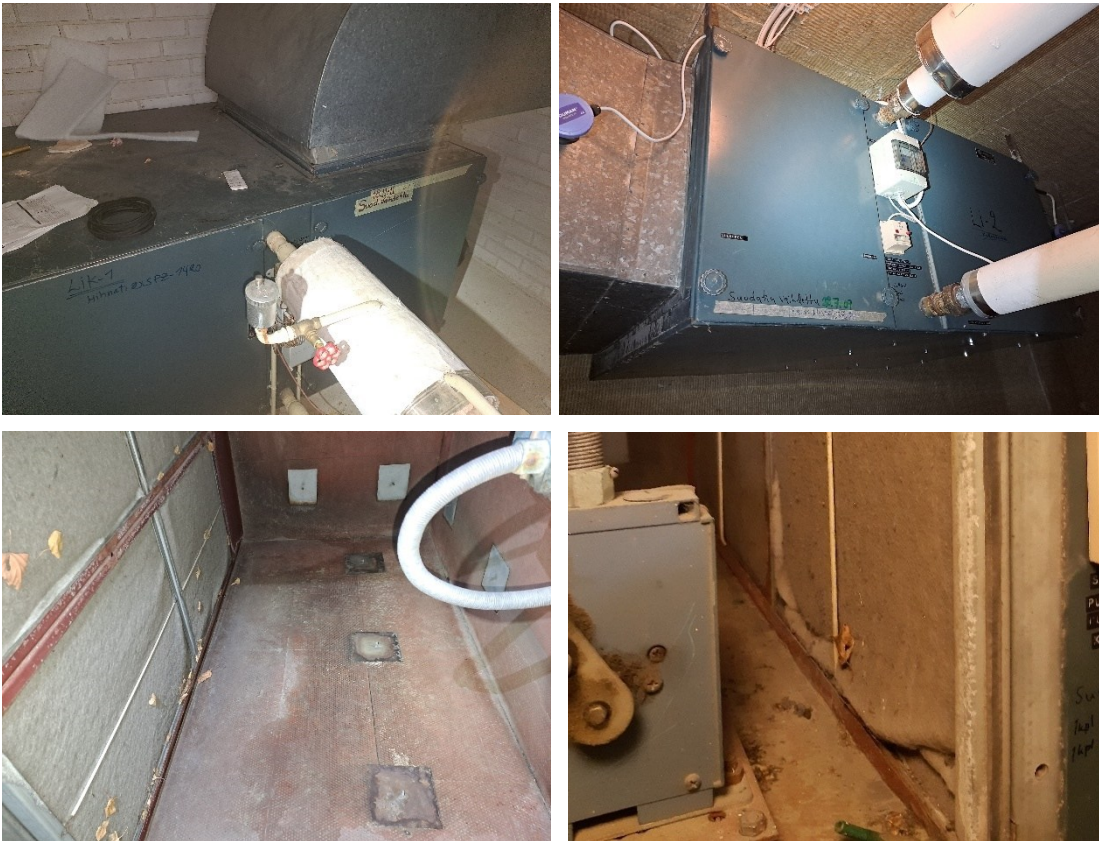
Tuloilmasuodattimet olivat tasosuodattimia, joiden suodatusaste on karkeasuodattimen tasolla, eivätkä suodata ulkoilmaa nykypäivän vaatimukset huomioiden riittävästi. Uutta suodatinkangasta säilytetään LI2:n iv-konehuoneessa, jossa oli pölyä, mineraalikuitulähteitä ja todennäköisesti asbestipitoisia putkieristeitä. LI1:n suodattimet ovat vaihdettu koneen kylkeen tehdyn merkinnän perusteella viimeksi vuonna 2023 ja sitä ennen epäsäännöllisesti, enintään kerran vuodessa. LI2:n oli merkintä suodattimen vaihdosta 01/2025, 01/2024 ja sitä ennen kerran vuodessa. Sekä LI1:n että LI2:n alle 2 kk sitten vaihdetut suodattimet olivat selvästi likaantuneet. Suodattimien havaittiin asettuvan paikoilleen hyvin epätiiviisti, jolloin suodattamatonta ulkoilmaa ja sen mukana mahdollisia epäpuhtauksia pääsee puhallinkammioon sekä kanavistoon. Ulkoilmapölyä todettiin kummankin koneen puhallinkammiossa saakka. LI2 puhallinkammiossa oli myös kuolleita hyönteisiä. Ilmanvaihtokoneiden tarkastusluukuissa ei todettu tiivisteitä ja LI2 rungossa oli mahdollisesti vanhojen mittauskohtien jäljiltä tiivistämättömiä reikiä.

Kuvat 64 a-d a) Yleiskuva vesikatolla sijaitsevasta tulokoneesta LI1. b) Yleiskuva tuloilmakoneesta LI2 ja iv-konehuoneen mineraalivillaverhoilusta. c) LI1:n ulkoilma/suodatinkammion pohjalla epäpuhtautta ja kosteusjälkiä. Vasemmalla näkyvät suodattimet olivat likaiset d) Myös LI2:n oikealla näkyvät tuloilmasuodattimet ovat likaiset ja asettuvat epätiiviisti paikoilleen.

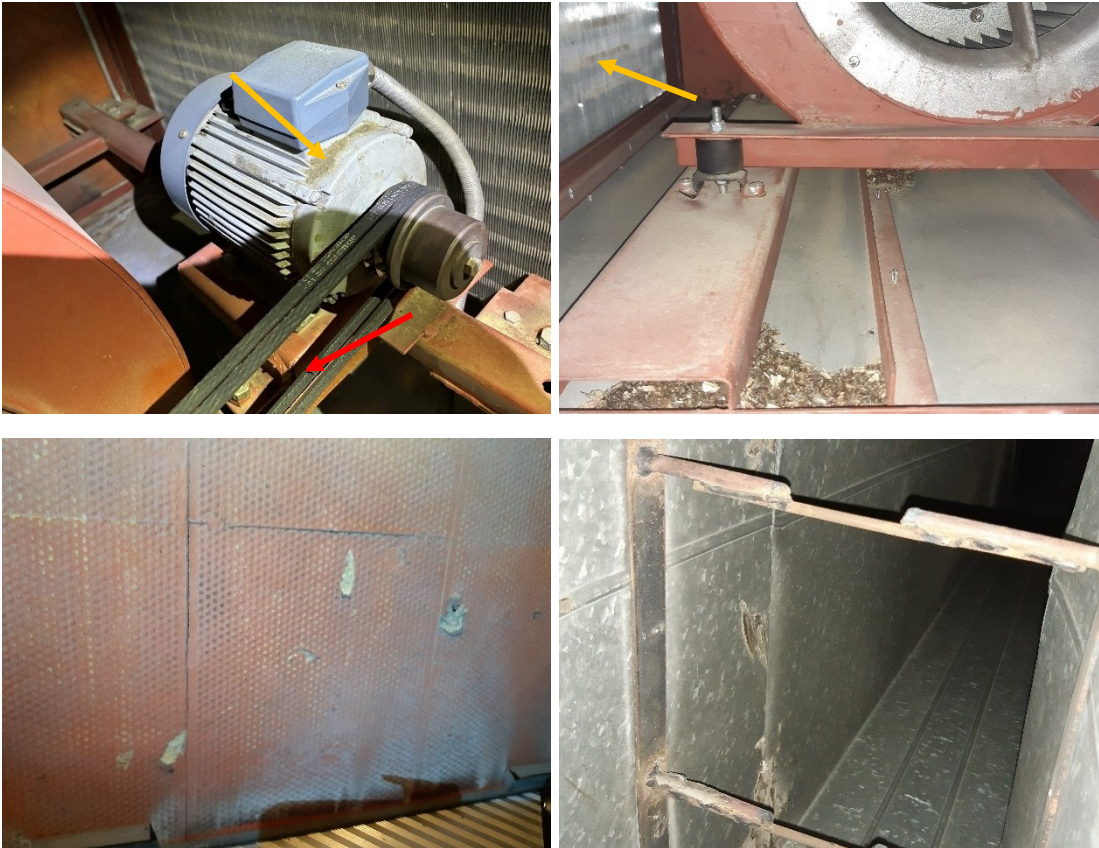
merkitty iv-piirustukseen äänenvaimenninta eikä tarkastuksessa todettu sellaista koneen jälkeen vaan runkokanava nousi suoraan kellarikerrokseen. Kun iv-kone oli sammutettuna kuului keskustelun ääni runkokanavaa pitkin selvästi kellarikerroksesta iv-konehuoneeseen.

Kuvat 65 a-d. a) LI1 puhallinmoottorin hihnassa on murtumia. Yksi niistä on merkitty punaisella nuolella. Ulkoilmapölyä merkittynä keltaisella nuolella. b) LI2 lämmityspatterissa on likakertymää ja puhallinkammiossa kuolleita hyönteisiä. c) Iv-koneiden tarkastusluukut on pinnoitettu mineraalivillalla, jonka pinta on osin rikkoutunut. d) Runkokanava väestönsuojakerroksen LI2:lta kellarikerrokseen.

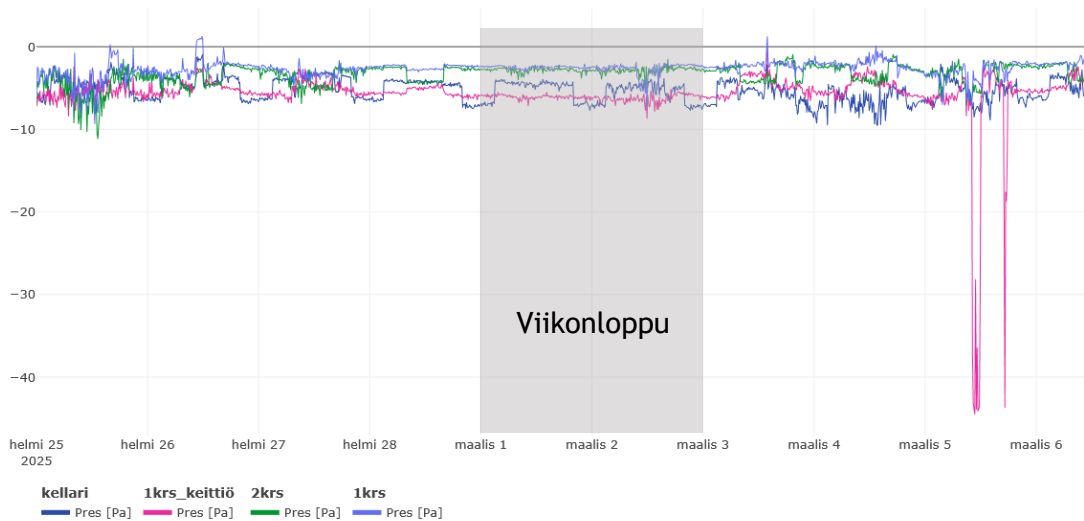
Kuva 72. Sisä- ja ulkoilman välinen paine-ero aikavälillä 25.2.-6.3.2025. Tilat ovat pääsääntöisesti lievästi alipaineisia (n. -2...-7 Pa) ulkoilmaan nähden.

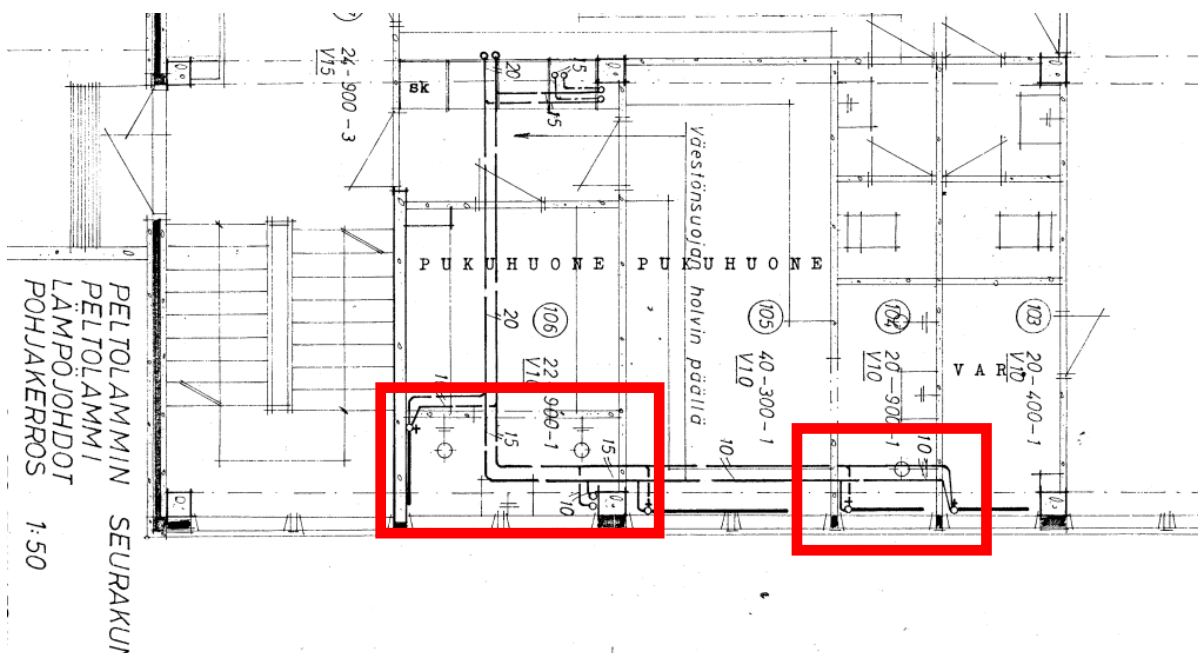
Kuva 74. Jos suihkuhuoneiden lattiarakenne pääsee kostumaan, voi teräksisten lämpöjohtojen ulkopuolinen korroosio merkittävästi lyhentää niiden käyttöikää.
