HATANPÄÄN ALUE / KONTTORIRAKENNUS (X)

Rakennushistoriallinen selvitys

Arkkitehtitoimisto Seija Hirvikallio 2016

HATANPÄÄN ALUE / KONTTORIRAKENNUS
(nykyinen Hatanpään puistokoti, tunnus X)

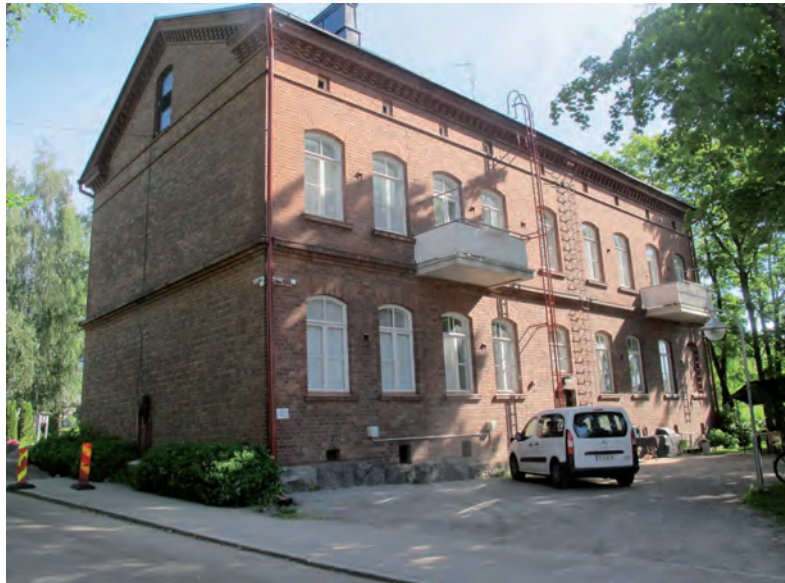
1

1. Julkisivu etelään/lounaaseen.
2. Julkisivu pohjoiseen.
3. Huoltomaalattu vanha alkuperäinen ikkuna.
4. Ikkunapenkki ja pellitys.

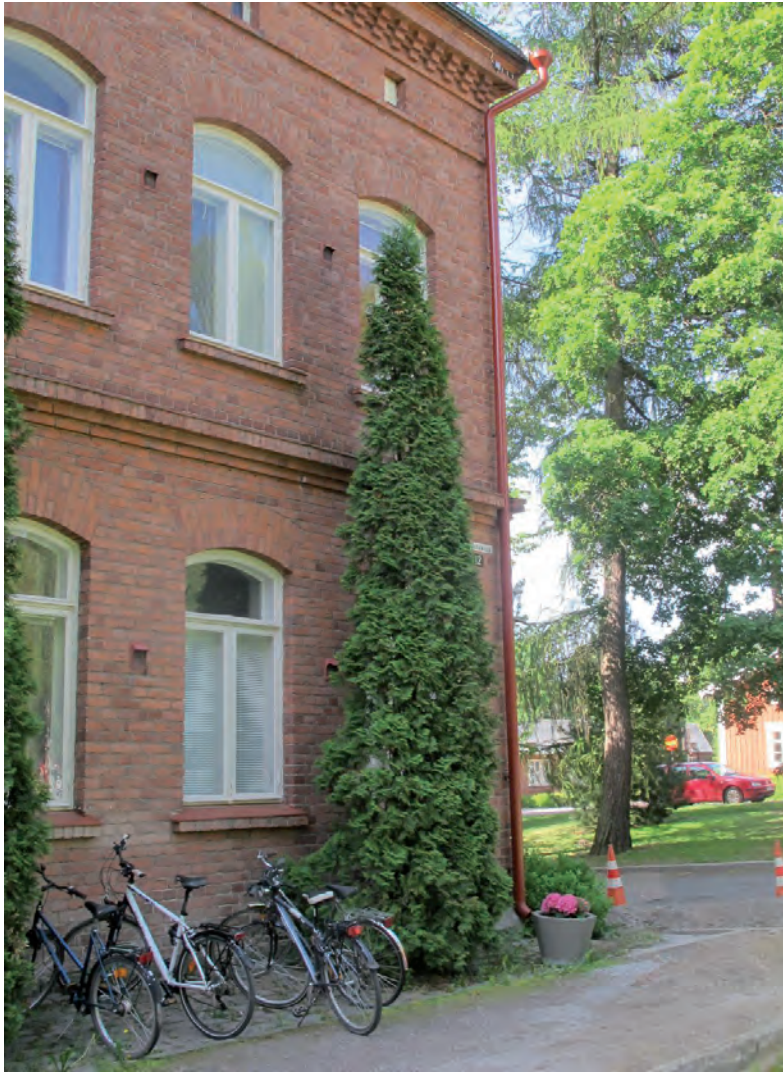
1

1. Rakennuksen pohjoisnurkalla kasvaa kookas tuija.
2. Eteläjulkisivun toisessa kerroksessa on parvekkeet, joita ei ole piirretty alkuperäiseen julkisivupiirustukseen.

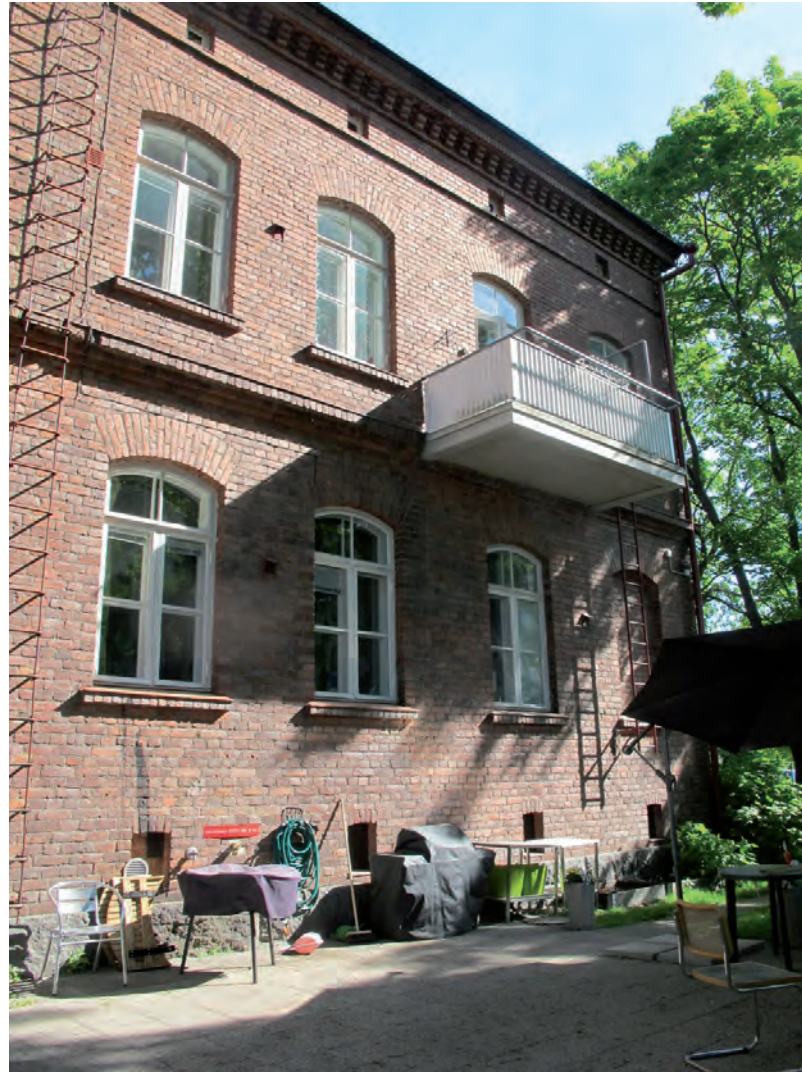
2

Rakennus on suojeltu asemakaavalla ja käytännössä se on tarkoittanut julkisivujen säilyttämistä alkuperäisessä asussaan kaupunkikuvan säilymisen näkökulmasta katsottuna. Julkisivut ovatkin säilyneet lukuun ottamatta ulko-ovimuutoksia, jotka ovat olleet toiminnallisesti perusteltuja. Parvekekaiteiden alkuperäisestä mallista ei ole tietoa, mutta nykyiset profiilipeltikaiteet eivät ole rakennuksen ulkonäön kannalta perusteltuja.

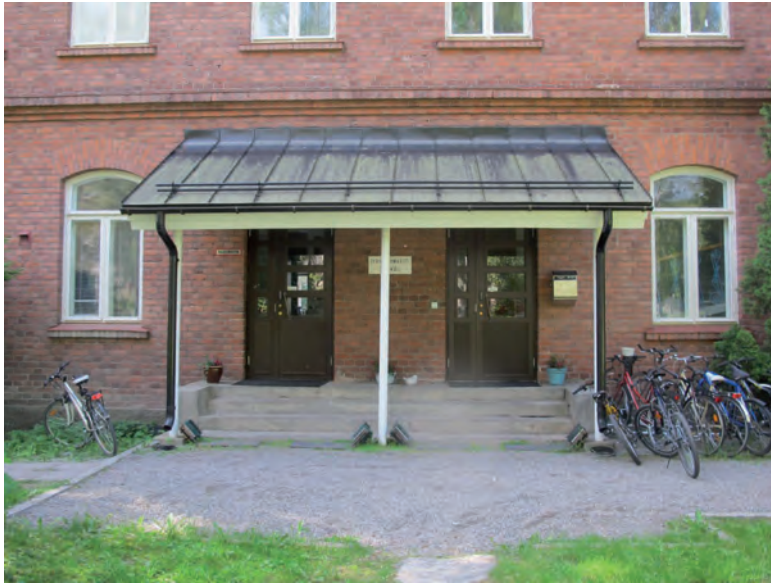
1

1. Pohjoisjulkisivun sisäänkäyntikatos. Ulko-ovet uusittiin vuoden 2013 peruskorjauksen yhteydessä.
2. Koristeellinen, porrastettu räystääsfriisi.
3. Uusittu ulko-ovi eteläjulkisivussa.
4. Graniittisokkelin ja muuratun ulkoseinän liitoksessa kasvaa sammal. Saumauslaasti vaikuttaa paikoitellen hauraalta.

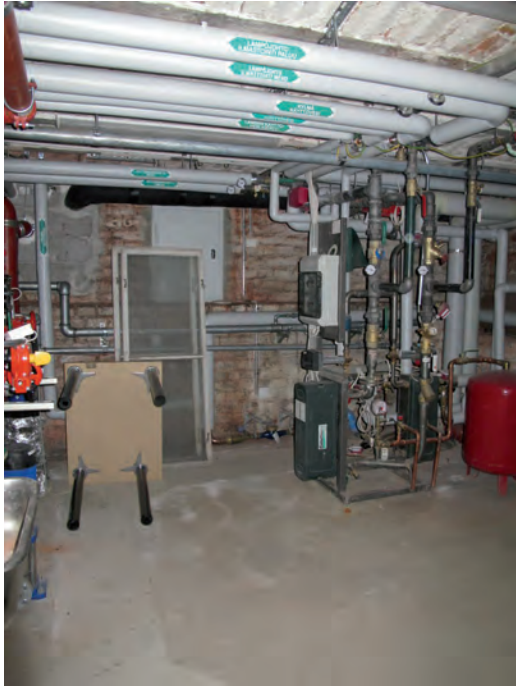
1

1. Lämmönjakuhuone kellarissa.
2. Kellarin asuntovarastot.
3. Tiilirakenteinen kellariporras.
4. Kellarin kappaholvikatto.
5. Leppäkosken tiilitehtaan leimattu tiili kellarissa.

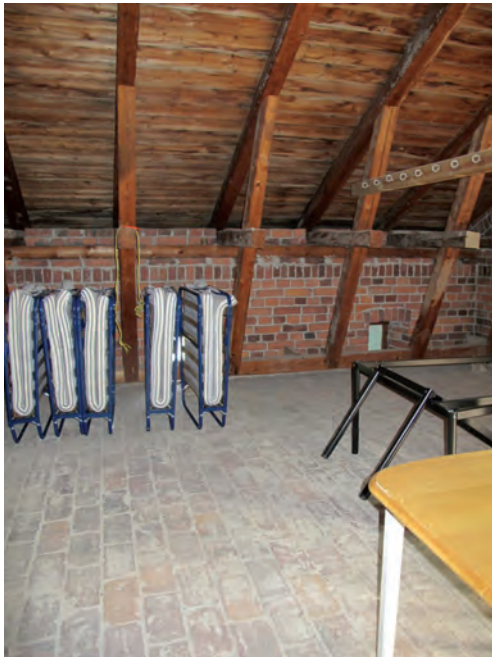
1

1. Ullakon rakenteet vaikuttavat terveiltä.
2. Ullakon tiiliporras.
3. Alkuperäinen komeron ovi ullakkoportaassa.
