Perheryhmäkoti Satakieli Rakennus X

Hatanpään puistokuja 12, TAMPERE

Technical Due Diligence

7.2.2022

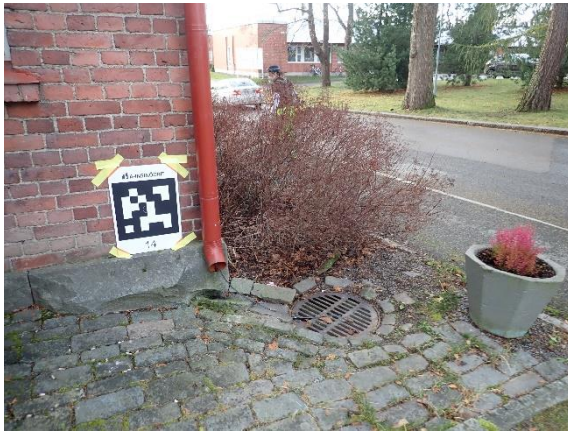
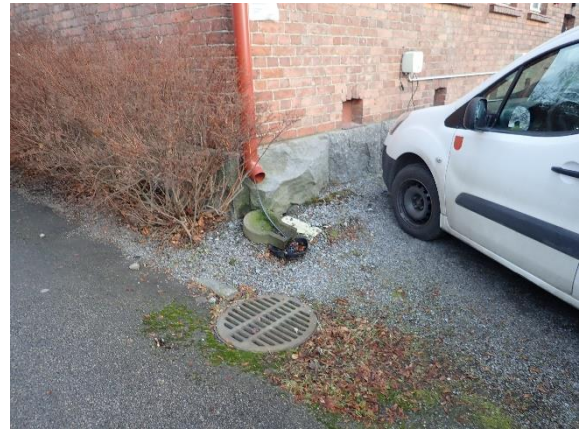
Rakennuksen kattovedet on ohjattu syöksytorvia ja loiskekiviä pitkin sadevesikäivöihin. Vesienohjaus syöksytorvista sadevesikäivöihin voi olla puutteellista. Sadevesien ohjausta suositellaan parantamaan.

Kuva 9
Kattovedet ohjataan syöksytorvien ja loiskivien avulla sadevesikaivoihin.

Kuva 10
Kattovedet ohjataan syöksytorvien ja loiskivien avulla sadevesikaivoihin.

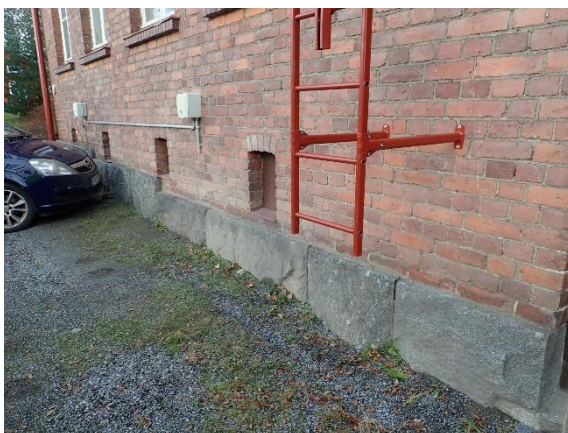
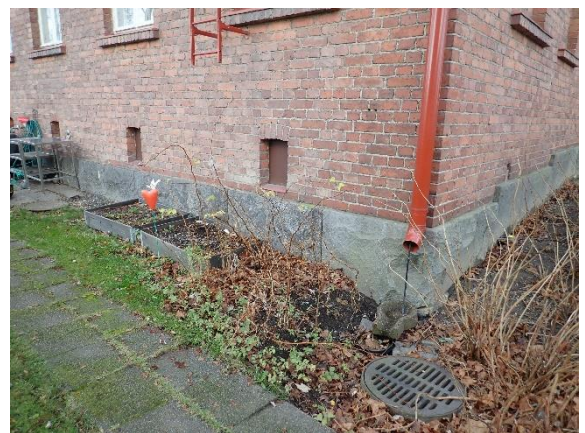
Rakennuksen sokkeli on luonnonkiveä. Sokkeli oli yleisilmeeltään siisti.

Kuva 11
Yleiskuva luonnonkivisokkelista.

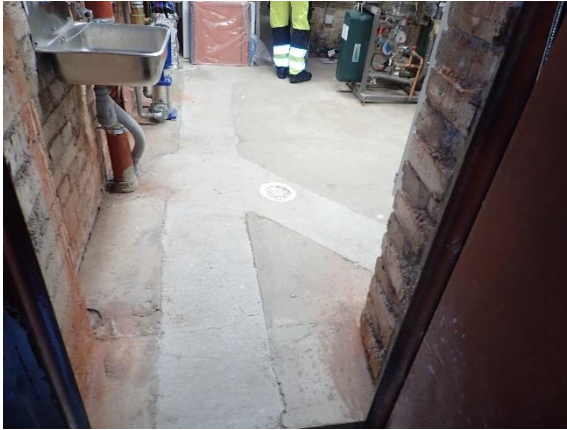
Betonilaatan alapuolisista materiaalikerroksista ei kiinteistökerroksen yhteydessä saatu tietoa. Betonilaatassa on halkeilua ja pintakosteusmittauksin viitteitä poikkeavasta kosteudesta. Betonilaattaan on viemäreiden uusimisen yhteydessä tehty roilouksia, jotka on myöhemmin valettu umpeen. Betonilaatta on hyvin epätiivis, jolloin maapohjan epäpuhtaudet voivat kulkeutua kellaritiloihin. Kellarit eivät ole käyttötiloja, joten alapohjarakenteen uusiminen ei ole välttämätöntä, mutta suositellaan kerrosten välisten painesuhteiden säätämistä siten, että kellaritilat ovat yläpuolisiin tiloihin nähden alipaineisia, jolloin kellarin epäpuhtaudet eivät pääse kulkeutumaan käyttötiloihin.

Kuva 15
Kuvassa maanvaraisen betonilaatan halkeilua ja vanhoja viemäriroilouksia.

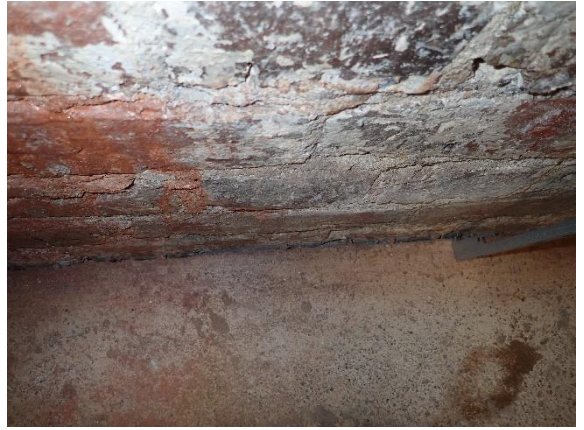
Rakennuksen alapohjarakenne on osin ryömintätilallinen, osin maanvarainen betonilaatta. Rakennuksen ryömintätilalliset alapohjarakenteet on saneerattu edellisen perusparannuksen yhteydessä. Ryömintätilat olivat yleisesti siistit. Ryömintätilaan rajoittuvan lattiarakenteen alapintaan on tehty ilmatiivistys ryömintätilasta yläpuolisiin huonetiloihin ohjautuvan vuotoilman estämiseksi.

Kuva 16
Alapohjarakenteet ovat yleisesti hyvin epätiivitä.

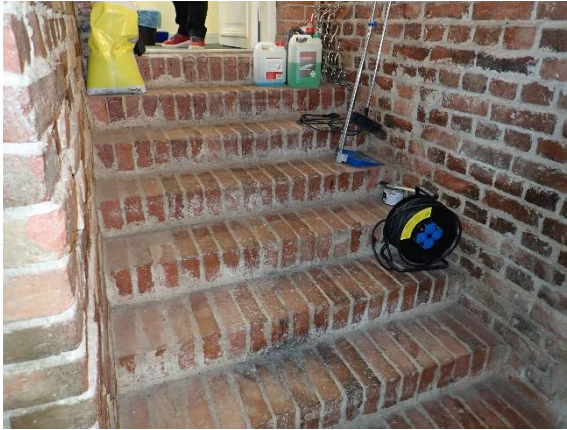
Kuva 17
Kellarin ja ensimmäisen kerroksen väliset tiilirakenteiset portaat.

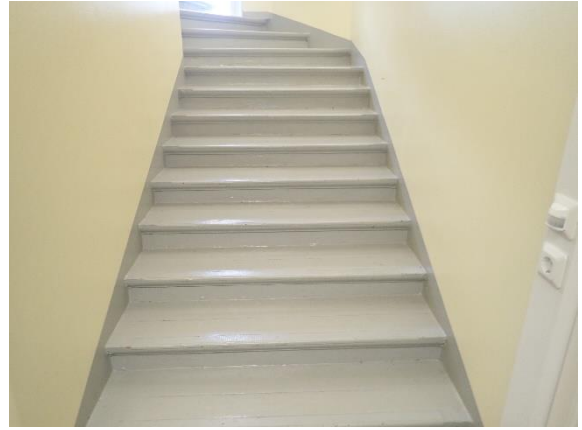
Rakennuksen kellarikerroksen ja ensimmäisen kerroksen väliset portaat ovat tiilirakenteisia. Ensimmäisen ja toisen kerroksen sekä toisen kerroksen ja ullakon väliset portaat ovat puurakenteisia. Portaat ovat ikääntyneitä, mutta niissä ei havaittu korjausta vaativia vaurioita. Portaikossa ei ole kaiteita ja ne suositellaan asennettavaksi turvallisuussyistä.

Kuva 18
Ensimmäisen ja toisen kerroksen väliset puurakenteiset portaat.

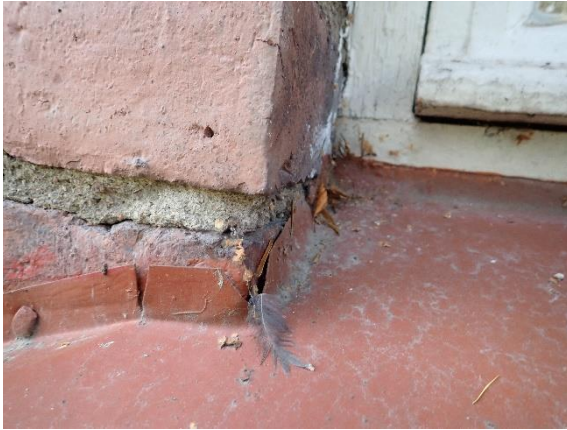
**Kuva 21**

Ikkunoiden vesipellitusten liittymiä ei ole tiivistetty, mikä saattaa aiheuttaa kosteusrasitusta ja rapautumisriskiä ikkunarakenteiden alapuolisille tiilirakenteille. Ikkunoiden vesipellitusten liittymät suositellaan tiivistettäväksi.

Ikkunoiden vesipellitysten saumat olivat epätiiviiitä.

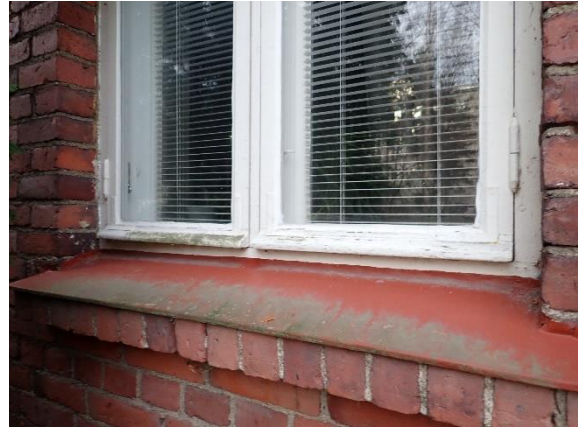
Kuva 23
Ulkopuitteiden maalipinta on paikoitellen heikko ja irtoilee alustastaan.

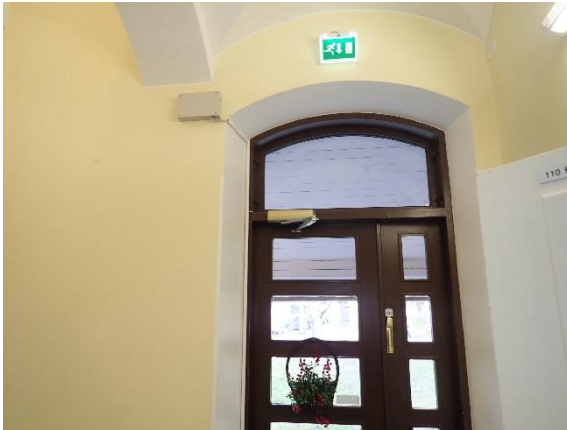
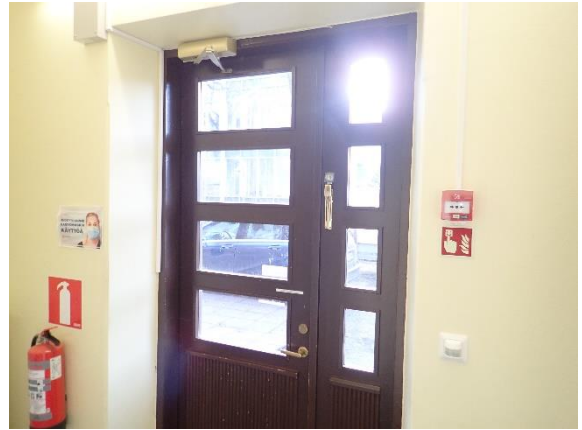
Rakennuksen ulko-ovet ovat ikääntyneitä lasiaukollisia puuovia. Ulko-ovien tekniset ominaisuudet ovat heikot (esim. lämpötekninen ja toimivuus), mutta rakennuksen rakennushistoriallinen asema huomioiden ulko-ovien uusimista ei esitetä. Ulko-ovien huoltomaalaukseen suositellaan tarkastelujakson puolivälissä.

Kuva 24
Yleiskuva ulko-ovesta.

Kuva 25
Yleiskuva ulko-ovesta.

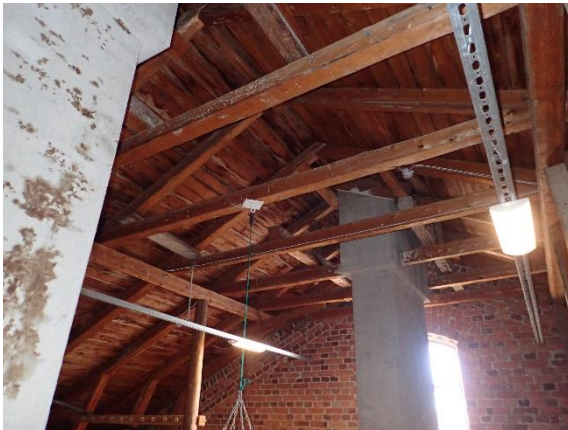
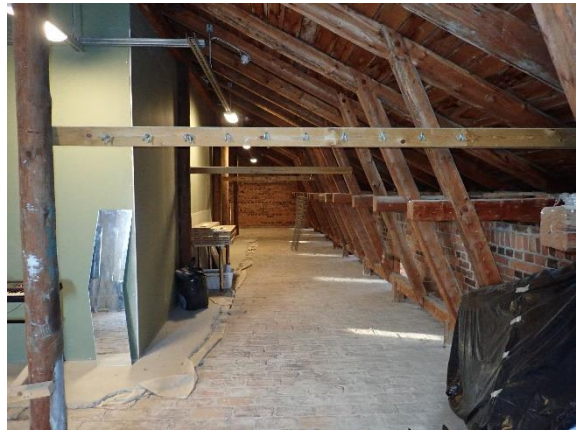
Rakennuksen kattorakenteena on puurakenteinen paikalla rakennettu harjakatto peltikatteella. Vesikatteen alustana on umpilaudoitus. Vesikatteen alapuolisissa laudoituksissa on vanhoista vesikatevuodoista aiheutuneita kosteusjälkiä. Edellä mainitut kosteusvauriot eivät kuitenkaan aiheuta korjaustarvetta, sillä se sijaitsevat tuulettuvassa ullakkotilassa. Ullakolta tarkasteltuna ei havaittu viitteitä aktiivisista vesikatevuodoista.

Kuva 28
Vesikattorakenteet ullakolta kuvattuna.

Kuva 29
Vesikattorakenteet ullakolta kuvattuna.

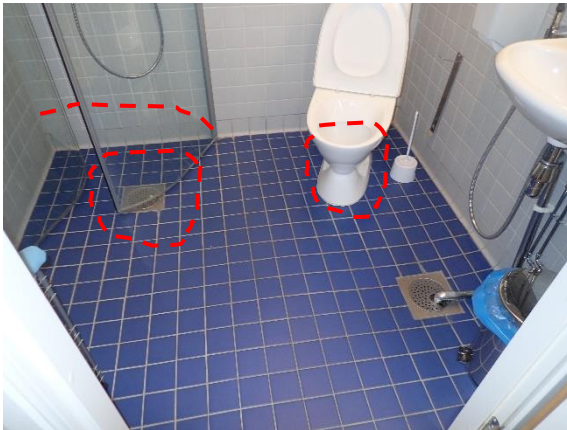
Alakerran pesuhuoneessa havaittiin pintakosteusmittauksin viitteitä poikkeavasta kosteudesta lattiassa lattiakaivon ja wc-istuimen ympärillä sekä suihkuseinän alaosassa. Lisäksi laattasaumoissa oli voimakasta tummentumaa. Pesuhuoneeseen suositellaan jatkoselvityksiä, joilla varmennetaan, että kosteudet sijaitsevat suunnitellusti laatoituksen ja vedeneristeen välissä, eikä kosteutta ole päässyt imeytymään rakenteisiin.

Kuva 30
Alakerran pesuhuoneen lattiassa ja suihkuseinän alaosassa havaittiin viitteitä poikkeavasta kosteudesta.

- Kaikkien wc ja märkätilojen kosteuskartoitus lähiaikoina jatkotoimenpidetarpeiden tarkentamiseksi
- Korjaustoimenpiteet kosteuskartoituksessa tehtyjen havaintojen perusteella. Vähintään kaikkien wc ja märkätilojen saumat suositellaan uusittavaksi

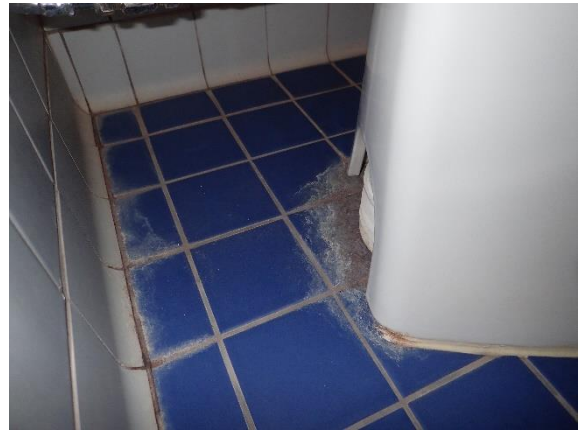
Kuva 31
Alakerran pesuhuoneen laatta-saumoissa havaittiin voimakasta tummumista.

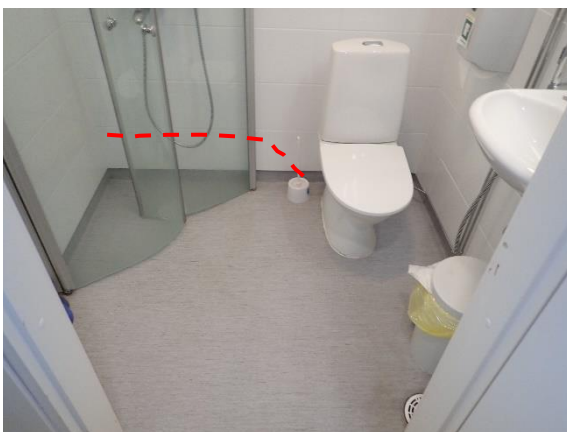
Yläkerran pesuhuoneessa suihkuseinän alaosassa havaittiin pintakosteusmittauksin viitteitä poikkeavasta kosteudesta alimman laattarivin korkeudella. Maton ylösnostossa havaittiin reikä kyseisellä kohdalla. Myös yläkerran pesuhuoneelle suositellaan jatkoselvityksiä, joilla kosteuden sijainti ja mahdollinen korjaustarve varmennetaan.

Kuva 32
Yläkerran pesuhuoneen suihkuseinän alaosassa havaittiin viitteitä poikkeavasta kosteudesta.

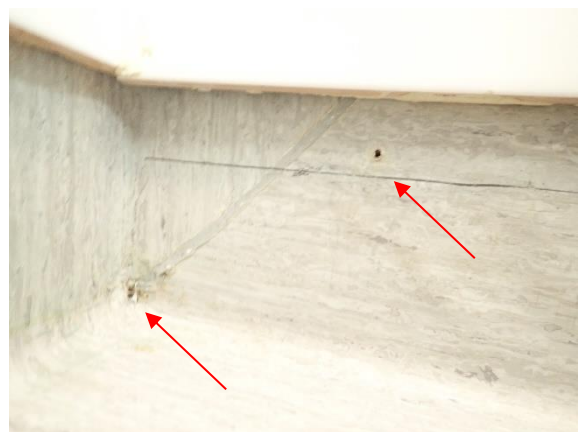
Kuva 33
Muovimaton ylösnostossa reikä kostealla alueella. Lisäksi nurkkasauma vaikuttaa silmämääräisesti epätiiviltä.

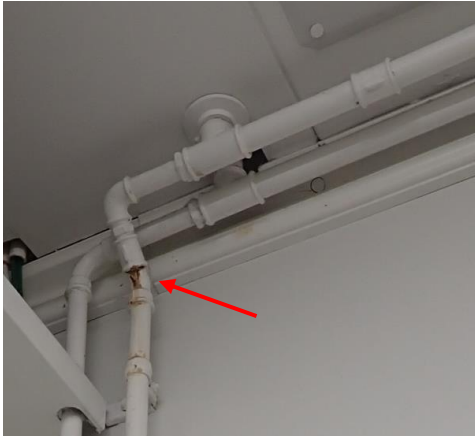
Kuva 38
Lämpöjohton liitososassa 1. kerroksessa korrosiojälkiä ilmeisesti vanhan vuodon seurauksena

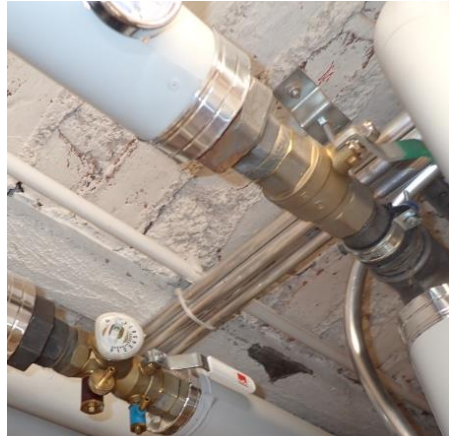
Lämmitysverkostojen linjasäätö- ja sulkuventtiilit ovat vuodelta 2012. Venttiilien teknisenä käyttöikänä pidetään yleisesti noin 20-25 vuotta, eli lämmitysverkoston venttiilit eivät vaadi toimenpiteitä tarkastelujaksolla.

Kuva 39
Lämmitysverkoston linjasäätö- ja sulkuventtiilit

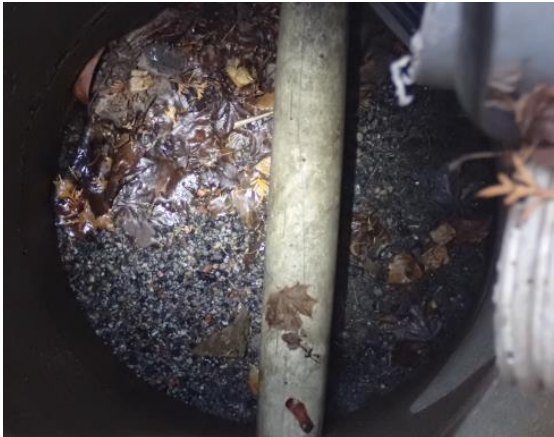
Piha-alueen sadevesiviemärit ja kaivot ovat osin saneerauksen yhteydessä asennettuja ja osin vanhempia. Sadevesijärjestelmän vanhimpien osien kunnon selvittämiseksi on suositeltavaa suorittaa kuntotutkimus.

Kuva 48
Näkymä rakennuksen luoteiskulmalla olevaan vanhaan betoniseen sadevesikaivoon.

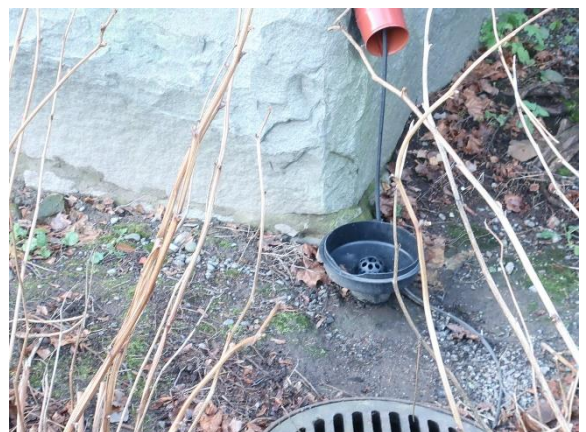
Pesuhuoneeseen ja saunaan on asennettu termostaatilla ohjattava lattialämmitys-kaapelointi. Henkilökunnan mukaan lämmitys on hyvässä kunnossa. Sadevesikouruihin ja syöksytorviin on asennettu itsesäätyvällä lämmityskaapelilla toteutettu sulanapitolämmitys. Aistinvaraisesti tarkastettuna kaapelointi on muuten kunnossa, mutta syöksytorvista tulevat kaapelit on suositeltavaa pujottaa rännikaivon kautta sadevesiputkeen.

Kuva 76
Yleiskuva sulanapitokaapelista, joka menee syöksytorvesta maahan.
