Asiakirjatyyppi  
**Härmälänrannan ranta-alueen tutkimus- ja kunnostusraportti**  
Päivämäärä  
**31.7.2017**

# **CARGOTEC,**

# **HÄRMÄLÄNRANTA**

## **TUTKIMUS- JA KUNNOSTUSRAPORTTI**

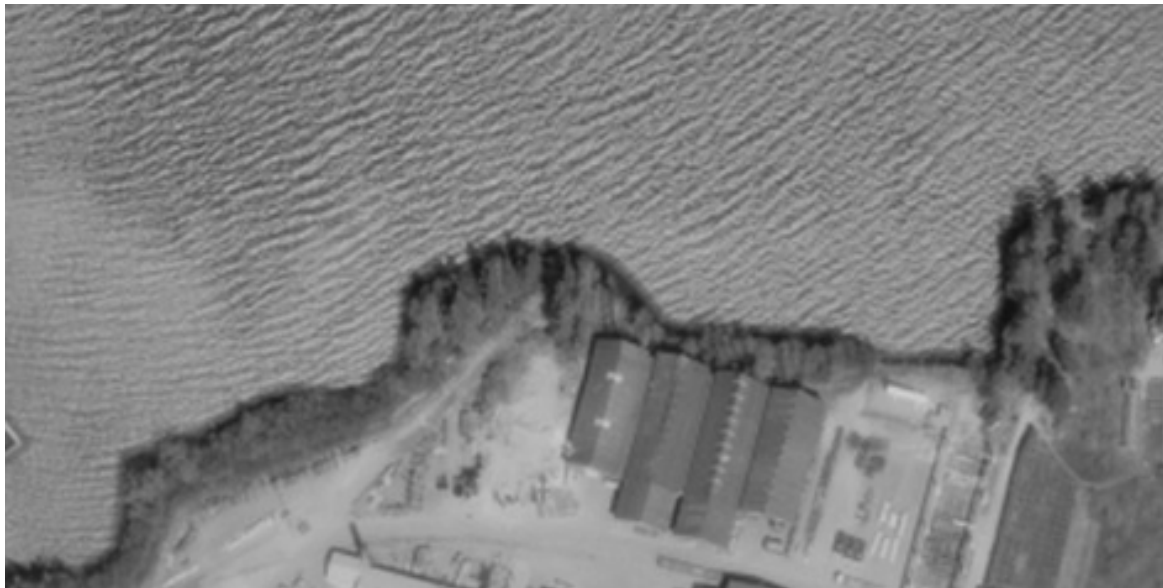
**Kuva 1.** Ilmakuva Pyhäjärven ranta-alueesta Härmälänrannasta vuodelta 1987.

Kohteena olleella ranta-alueella on vanhojen ilmakuvien perusteella sijainnut mm. varastorakennuksia, nestekaasusäiliö sekä rautatie (kuva 1).

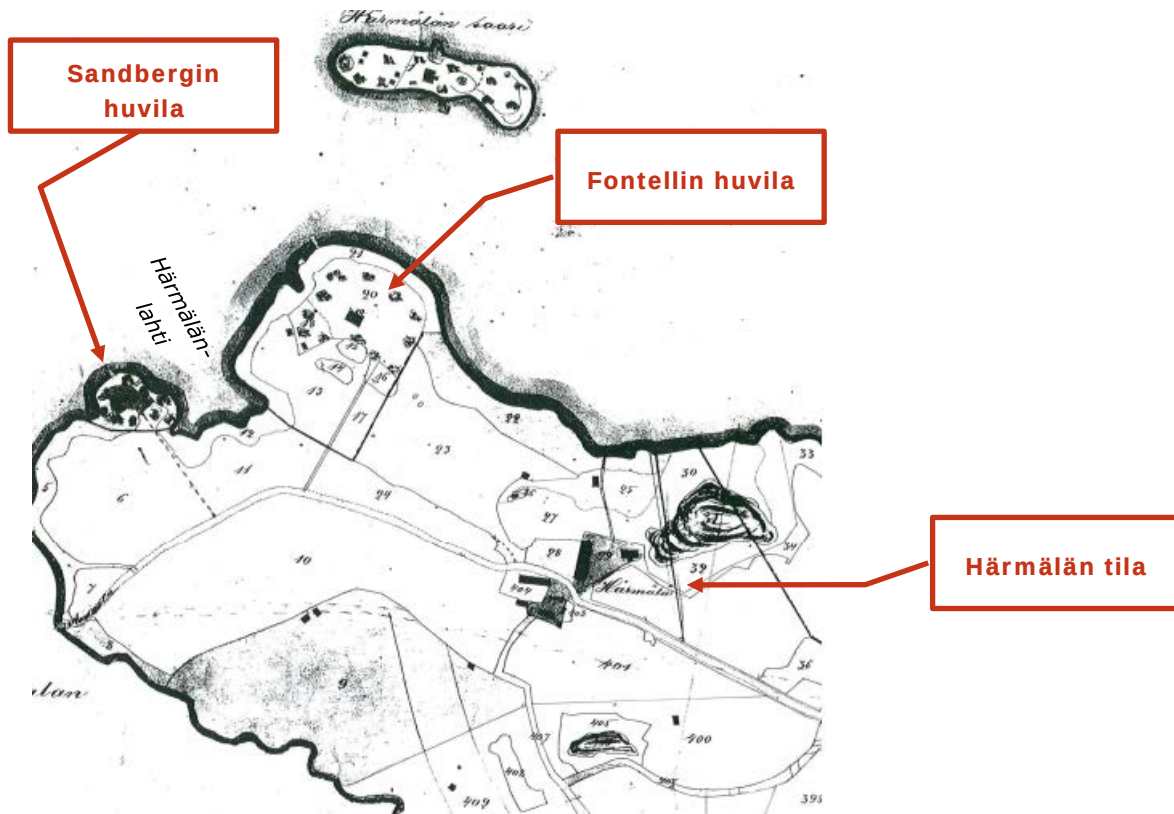
Tutkimus- ja kunnostusalue on pihan osalta melko tasaista. Alueen maanpinta on keskimäärin tasolla +83 (N2000) laskien etelään kohti kortteleita 1901 ja 1902 (korttelit esitetty piirustuksessa 701). Piha-alueen reuna on jyrkkä kohti Pyhäjärveä, jonka pinta on noin tasolla +77,5 (N2000). Pyhäjärvessä ollutta Härmälänlahtea on historiatietojen perusteella osin täytetty alueen toimintojen laajetessa (kuva 2).

Fontellin huvila ja Sandbergin huvila, pakkolunastettiin valtiolle vuonna 1932 tulevan lentokonetehtaan tonttia varten. Fontellin (myöhemmin Grönbladin) huvila purettiin ja korvattiin funkistyyllisellä tehtaan johtajan asunnolla vuonna 1938. Taloon kuulunut jugendhenkinen sauna rakennus aivan Pyhäjärven rannassa remontoitiin myöhemmin Valmetin edustustiloiksi. Sandbergin (myöhemmin Koison) huvila toimi tehtaan henkilökunnan asuinrakennuksena 1960-luvulle saakka, jolloin se purettiin.

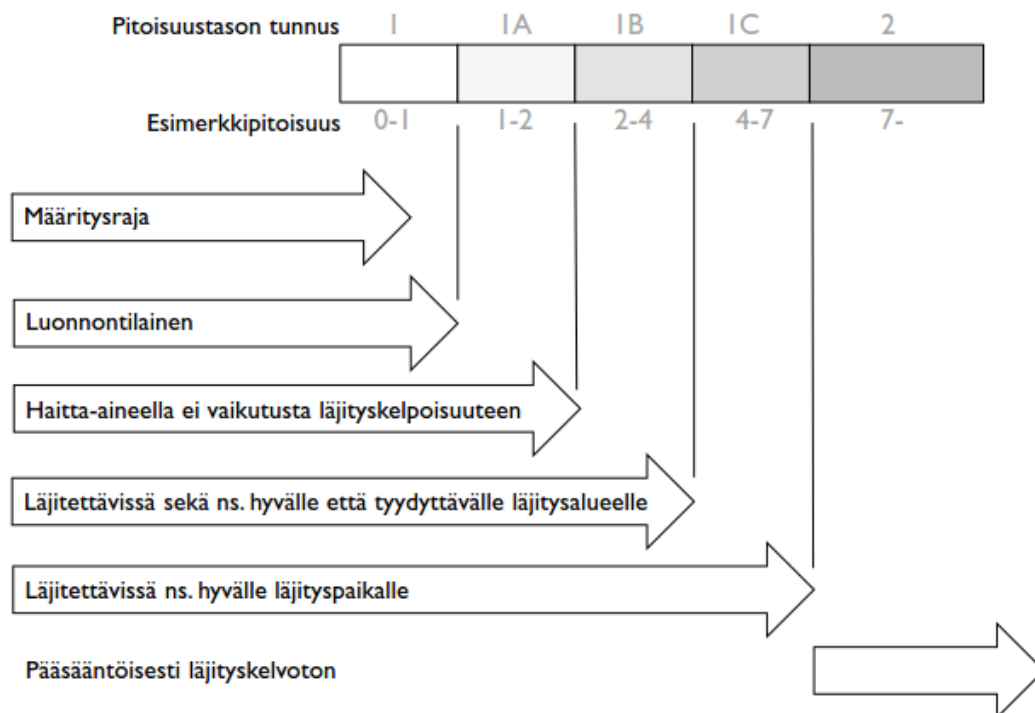
**Kuva 1. Haitta-aineille annettujen ohjeellisten pitoisuustasojen merkitys läjityskelpoisuuden arvioinnissa (Ympäristöhallinnon ohjeita 1/2015)**

Jos haitta-aineen pitoisuus on tasolla 2, ruoppausmassan läjittäminen vapaaseen veteen on pääsääntöisesti kielletty. Ruoppausmassa voidaan kuitenkin sijoittaa hyvälle läjityspaikalle, jos taupauskohtaisella tarkastelulla ja riskinarvioinnilla voidaan osoittaa, että maalle sijoittaminen on ympäristön kannalta veteen läjittämistä huonompi ratkaisu.

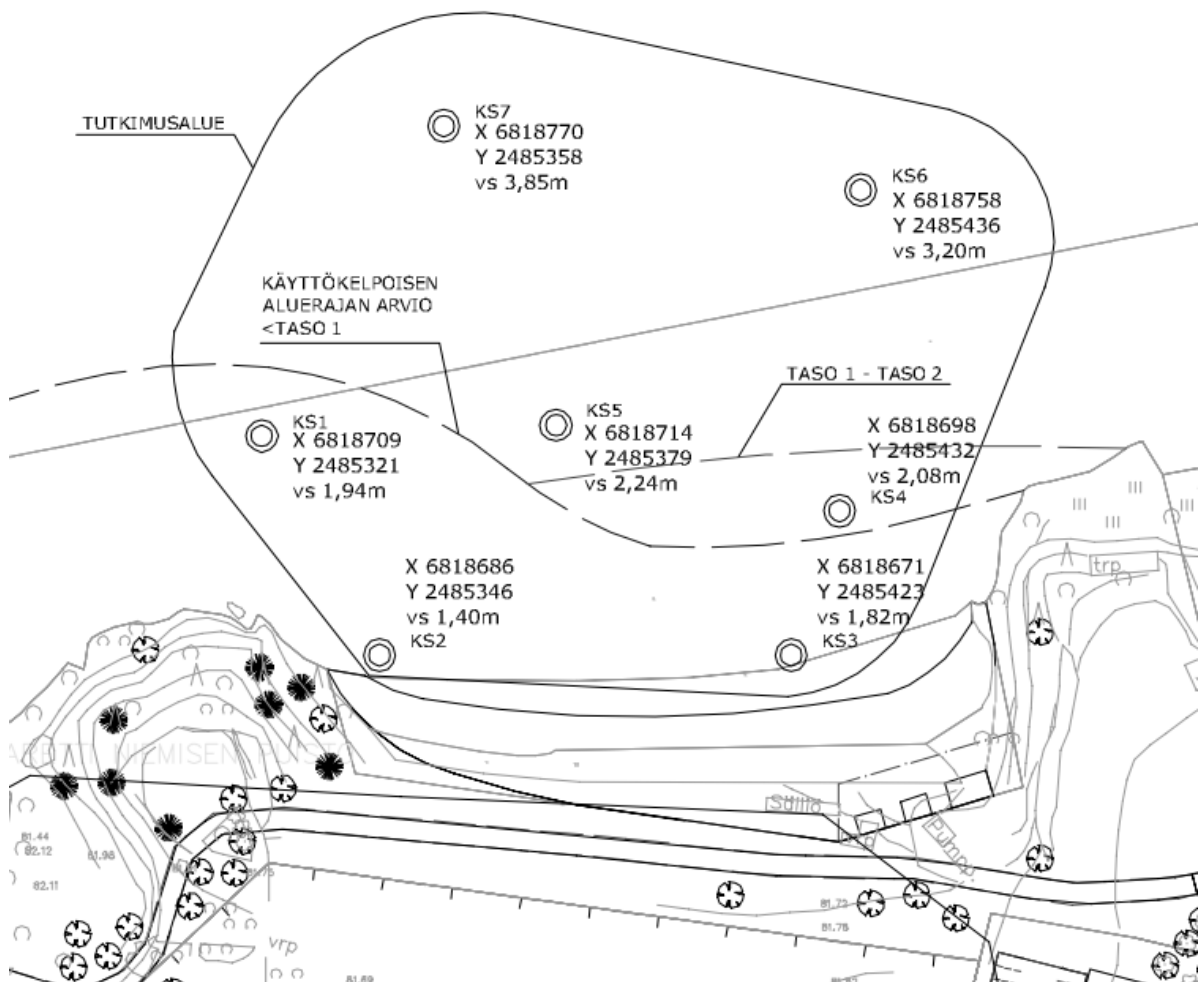
Kuva 2. Näytepisteiden sijainnit

Korkeimpia kriteeritasoja havaitaan lähinnä metalleissa sekä PCB-yhdisteellä IUPAC-numerolla 138 (jopa kriteeritaso 1C). PAH-yhdisteillä sekä mineraaliöljyillä havaitaan vain varsin haitattomia kriteeritason 1A pitoisuuksia.

Sijoitettaessa kriteeritasojen 1B sedimenttejä läjitykseen vapaaseen veteen, läjitys on mahdollista tyydyttävälle läjityspaikalle. 1C kriteeritason massat tulee sijoittaa hyvälle läjitysalueelle. Kriteeritason 2 massat ovat vapaaseen veteen läjityskelvottomia.
