Puuston kunnan silmämääräinen kartoitus. Kartoitettava alue käsittää kiinteistön piha-alueet osoitteessa Kullervonkatu 20, Tampere. Asemakaavan numero on 8919.

## Puustokartoitus Kullervonkatu AK 8919, kartoittajana Tiina Hopeakoski (tiina.hopeakoski@me.com)

## **Asemakaavamuutos nro 8919, Tammela Kullervonkatu 20, täydennysrakentaminen Raportti maastokäynnistä risupesän tarkistamiseksi 24.10.2025**

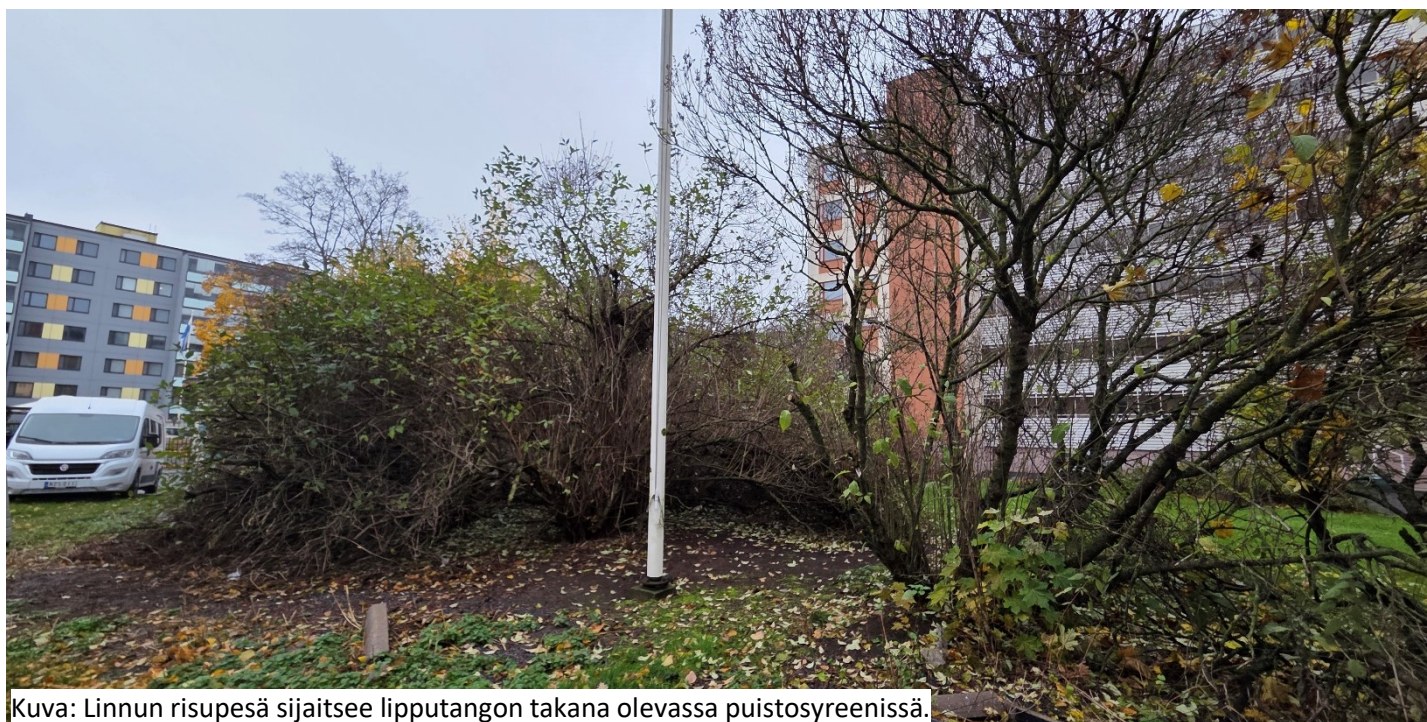
Selvitysalueelta löytyi helposti puustokartoituksessa havaittu puistosyreeni, jossa oli lopulta kaksikin risupesää. Toinen risupesä oli maassa, koska syreenin oksa oli taipunut maahan risupesän painosta. Edelleen puistosyreenin latvuksessa oleva risupesä oli iso ja siinä oli havaittavissa selkeä kattorakenne. Maassa oleva risupesä oli oksiston peitossa, mutta vaikutti samanlaiselta pesältä kuin latvuksessakin oleva. Pesät eivät olleet pallomaisia, oravan rakentamia pesiä, vaan pesistä sojotti risuja joka suuntaan ja pesä oli kooltaan suurempi kuin oravan pesä. Lisäksi latvuksessa olevasta pesästä erotti selkeästi kattorakennelman, joka on tyypillinen harakan rakentamalle pesälle. Harakan pesintöjä ei tulkita pysyviksi pesäpaikoiksi, vaikka laji voi ottaa vanhoja pesiä uudelleen käyttöön ja säästää sekä aikaa että energiaa hyödyntämällä vanhaa pesäaihiota lisäämällä sinne uutta materiaalia.

Kuva: Linnun risupesä sijaitsee lipputangon takana olevassa puistosyreenissä.

Kullervonkatu 20 piha-alueelta löytyneet risupesät ovat linnun risupesä, eivätkö sovellu liito-oravan käyttöön. Lintujen pesintää ei saa tahallisesti häiritä luonnonsuojelulain 70 § nojalla. Harakan pesintöjä ei kuitenkaan tulkita pysyviksi tai säännöllisiksi pesäpaikoiksi lajin pesintäkäyttytymisen vuoksi, jolloin puille on mahdollista tehdä toimenpiteitä lintujen pesimäkauden ulkopuolelle.

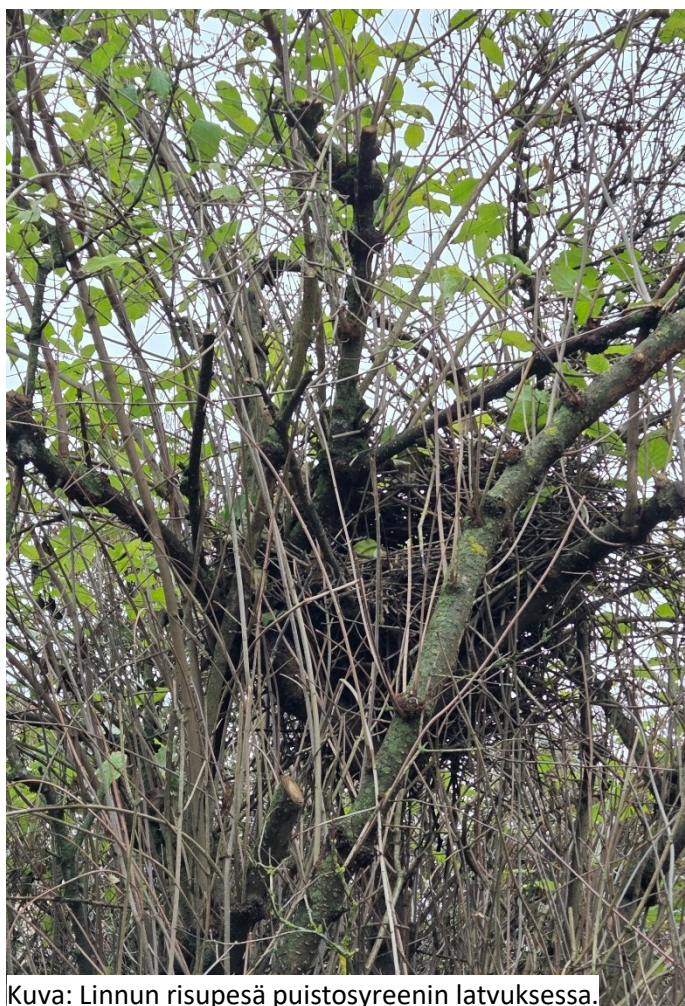
Selvitysalueelta löytyneet risupesät eivät ole liito-oravalle soveltuvia pesiä. Liito-oravalla ei myöskään ole puustoista kulkureittiä selvitysalueelle, vaan sen pitäisi kulkea maata pitkin päästäkseen tontille. Laji ei mielellään kulje maassa kuin hyvin lyhyitä matkoja esim. jos liito puuhun jää lyhyeksi.

Kuva: Linnun risupesä puistosyreenin latvuksessa.

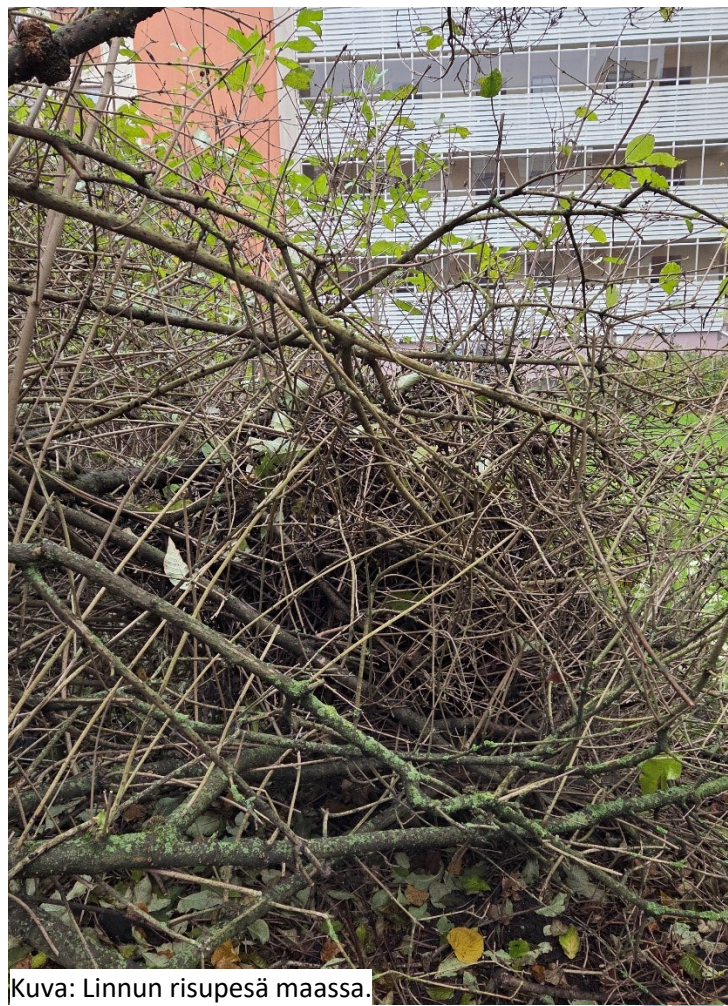
Kuva: Linnun risupesä maassa.
