Päivämäärä
16.2.2026

Hiedanranta, Keskusta 1, AK8894, Tampere

Yhteenveto, toteutetut maaperätutkimukset ja -
kunnostukset sekä pohjavesi- ja sedimenttitutkimukset

Projekti nro **1510091700-004**

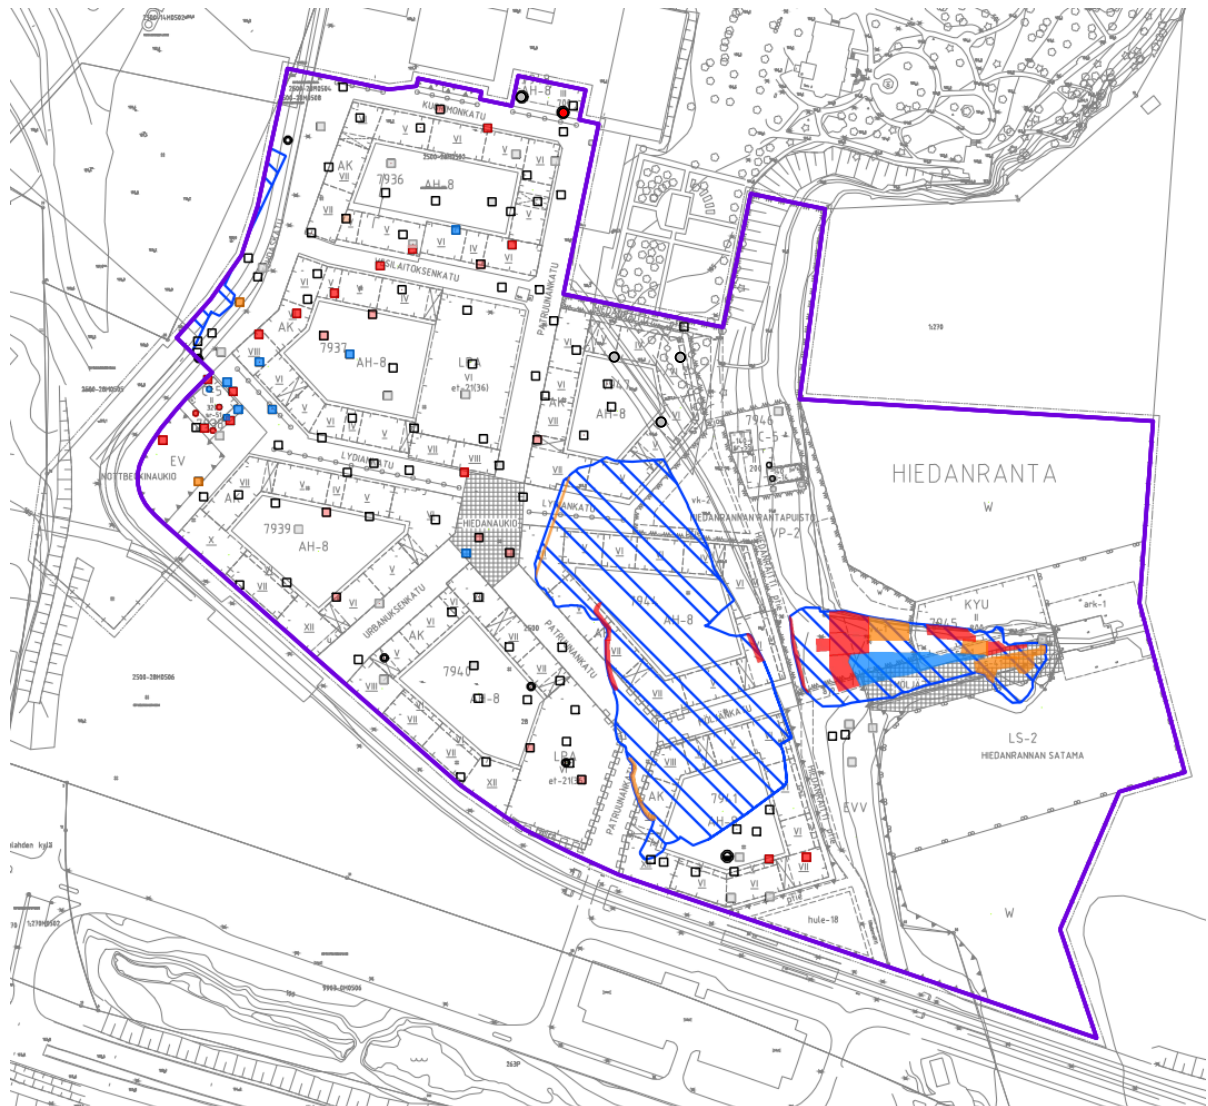
Kuvassa 2 on esitetty kaikki kaava-alueelle tehdyt kunnostukset ja tutkimukset. Kuvassa on näkyvissä myös kunnostusalueiden jäännöspitoisuusnäytteet, joihin jäi Vna 214/2007 alemman ohjearvon ylittäviä pitoisuuksia haitta-aineita.

Kuva 2. Karttapiiirustuksessa on esitetty kaikki alueelle tehdyt maaperätutkimukset ja kunnostukset. Pohjakarttana kaavakartta. Kunnostusalueet on rajattu sinisellä viivalla ja rasterilla. Koekuopat on kuvattu neliöillä ja kairapisteen ympyröillä. Värikoodit ovat seuraavat: harmaa = maperän haitta-ainepitoisuus ylittää Vna 214/2007 kynnyarvotason, oranssi = maperän haitta-ainepitoisuus ylittää Vna 214/2007 alemman ohjearvotason, punainen = maperän haitta-ainepitoisuus ylittää Vna 214/2007 ylempään ohjearvotason, sininen = maperän haitta-ainepitoisuus ylittää pienimmän sovellettavan vaarallisen jätteen pitoisuusrajan.

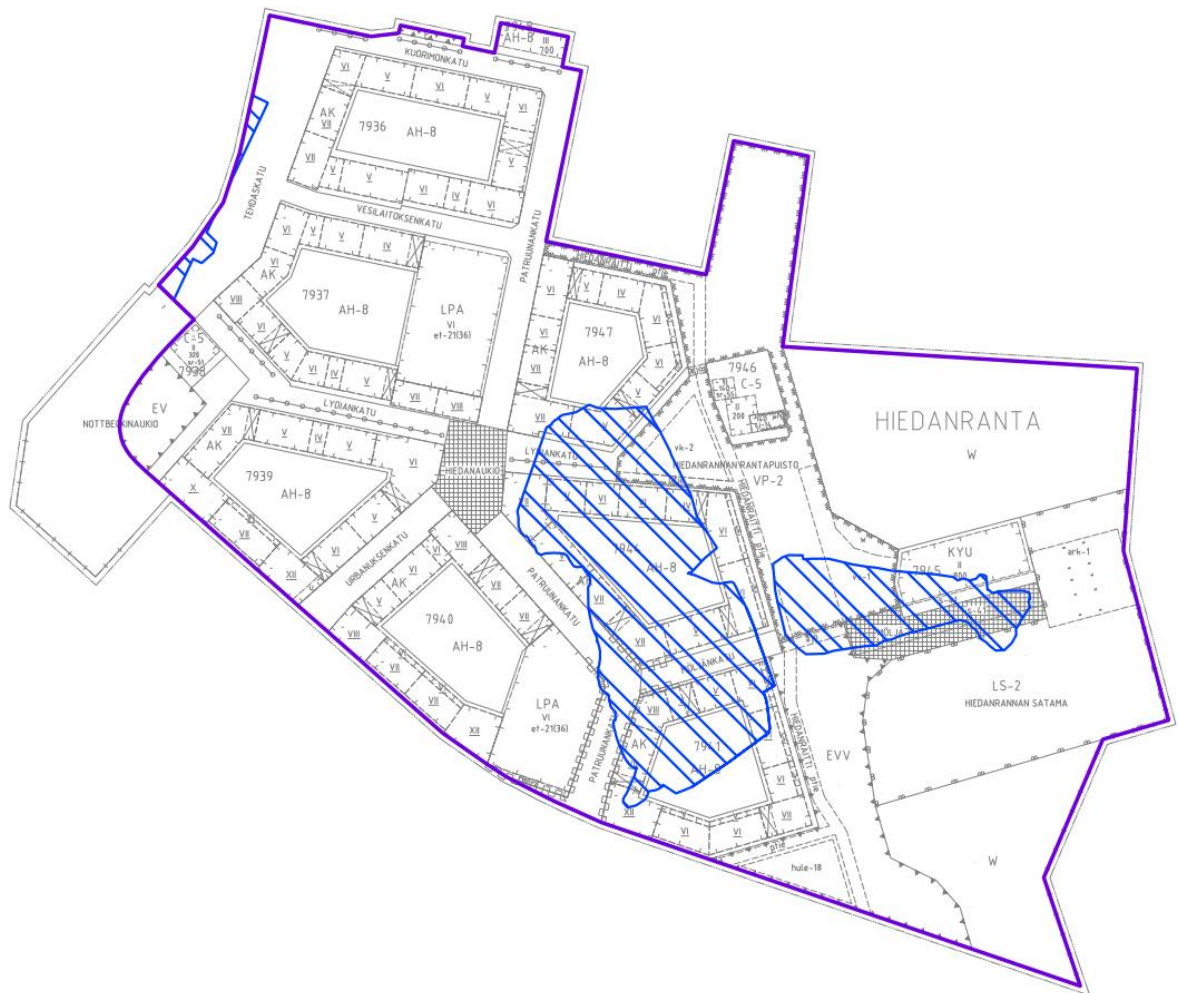
Kuva 3. Karttapiirustuksessa on esitetty kunnostusalueet sinisellä rajauksella ja rasterilla. Pohjakarttana kaavakartta.

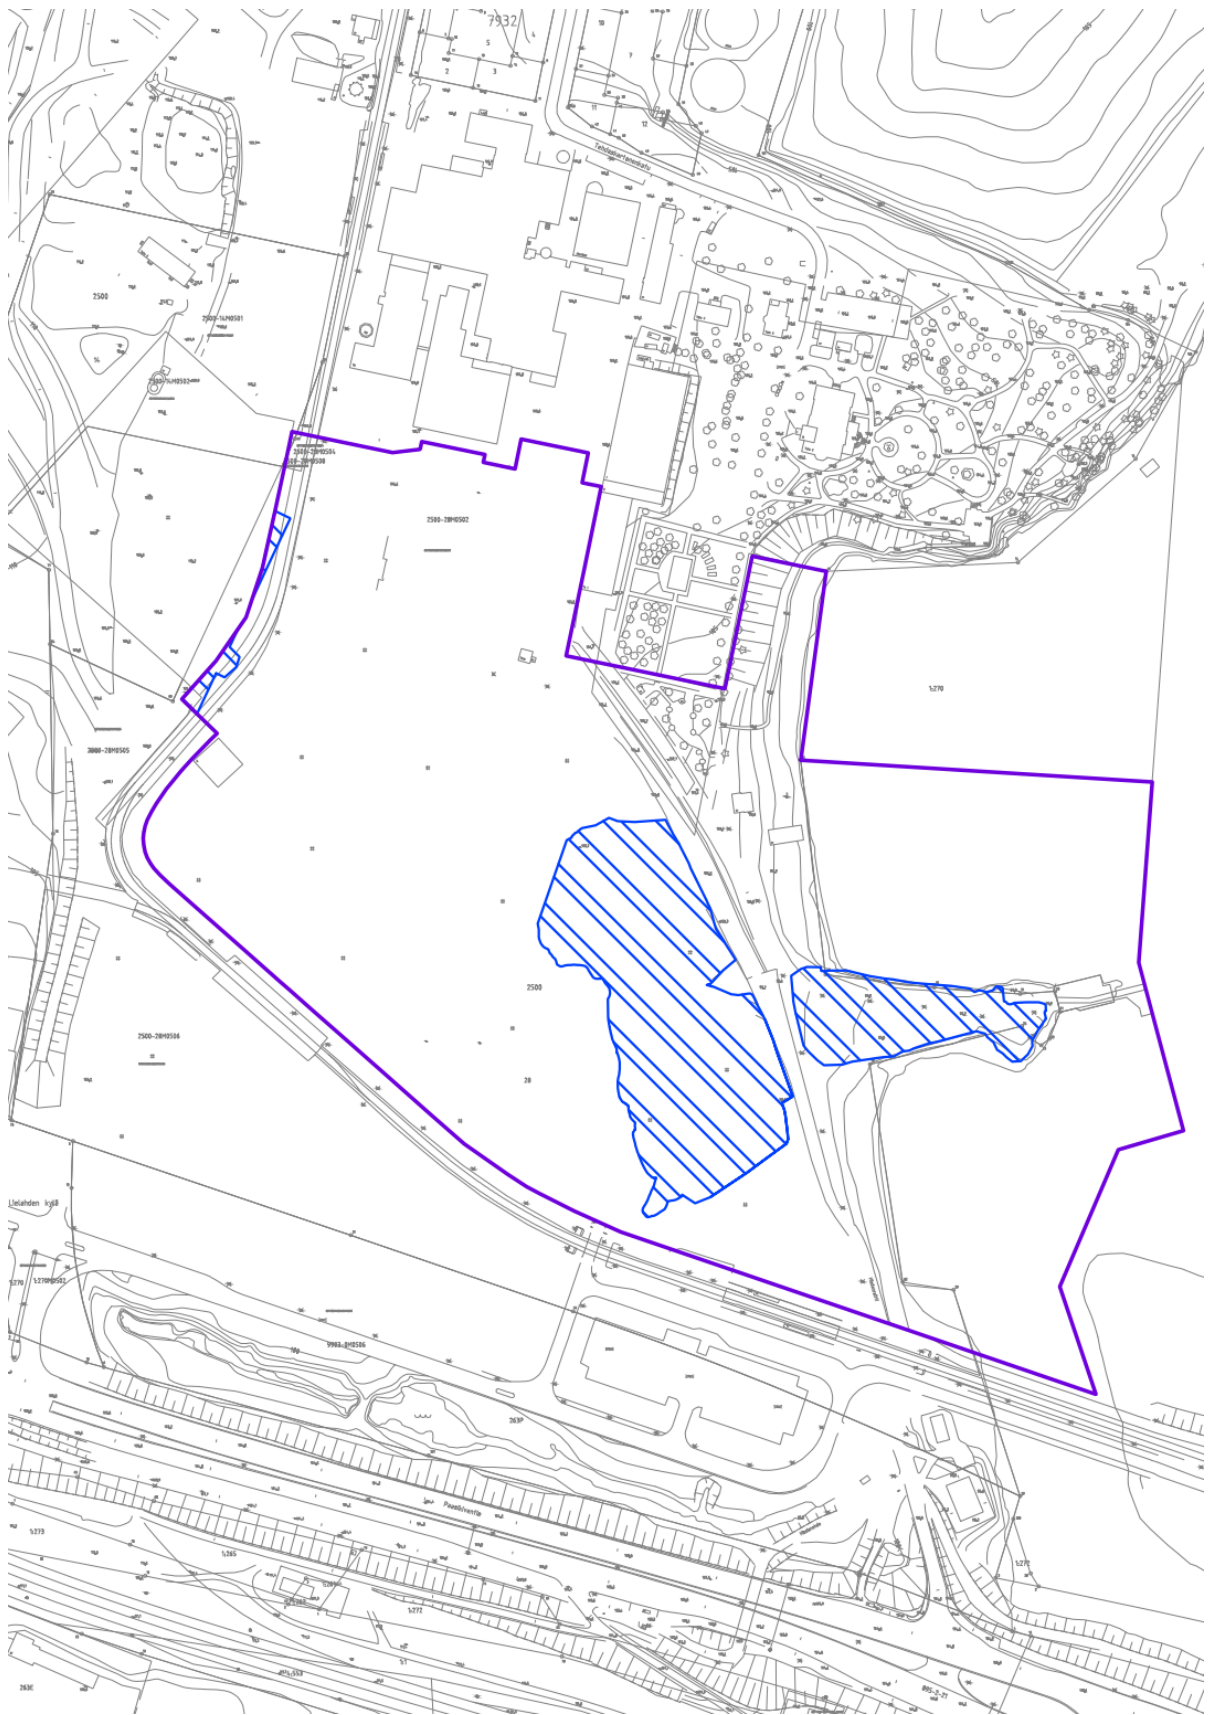
Kuva 4. Karttapiirustuksessa on esitetty kunnostusalueet sinisellä rajauksella ja rasterilla. Pohjakarttana virastokartta.

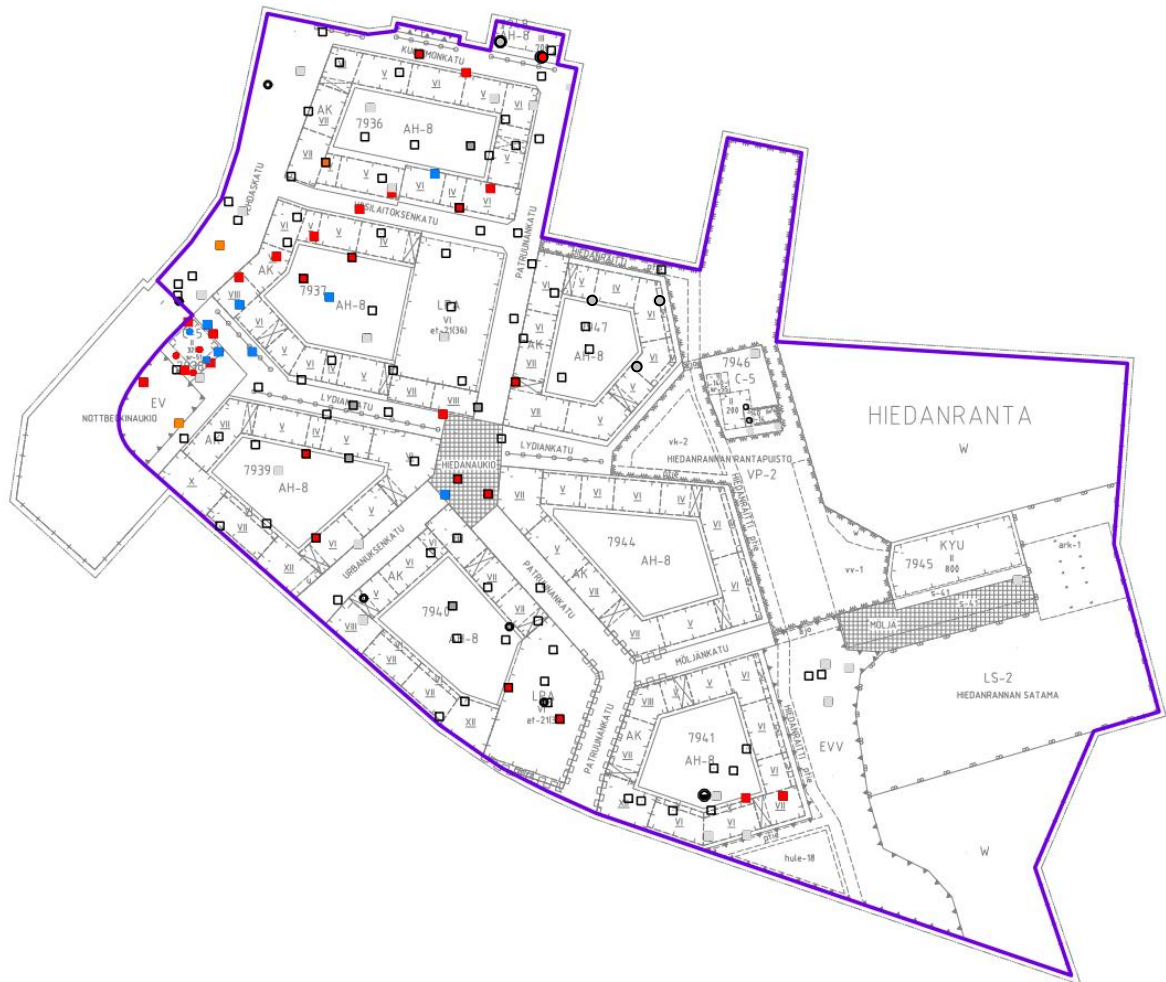
Kuva 5. Karttapiirustuksessa on esitetty alueelle tehdyt tutkimukset. Koekuopat on kuvattu neliöillä ja kairapisteet ympyröillä. Pohjakarttana kaavakartta. Värikoodit ovat seuraavat: harmaa = maperän haitta-ainepitoisuus ylittää Vna 214/2007 kynnyarvotason, oranssi = maperän haitta-ainepitoisuus ylittää Vna 214/2007 alemman ohjearvotason, punainen = maperän haitta-ainepitoisuus ylittää Vna 214/2007 ylemmän ohjearvotason, sininen = maperän haitta-ainepitoisuus ylittää pienimmän sovellettavan vaarallisen jätteen pitoisuusrajan.

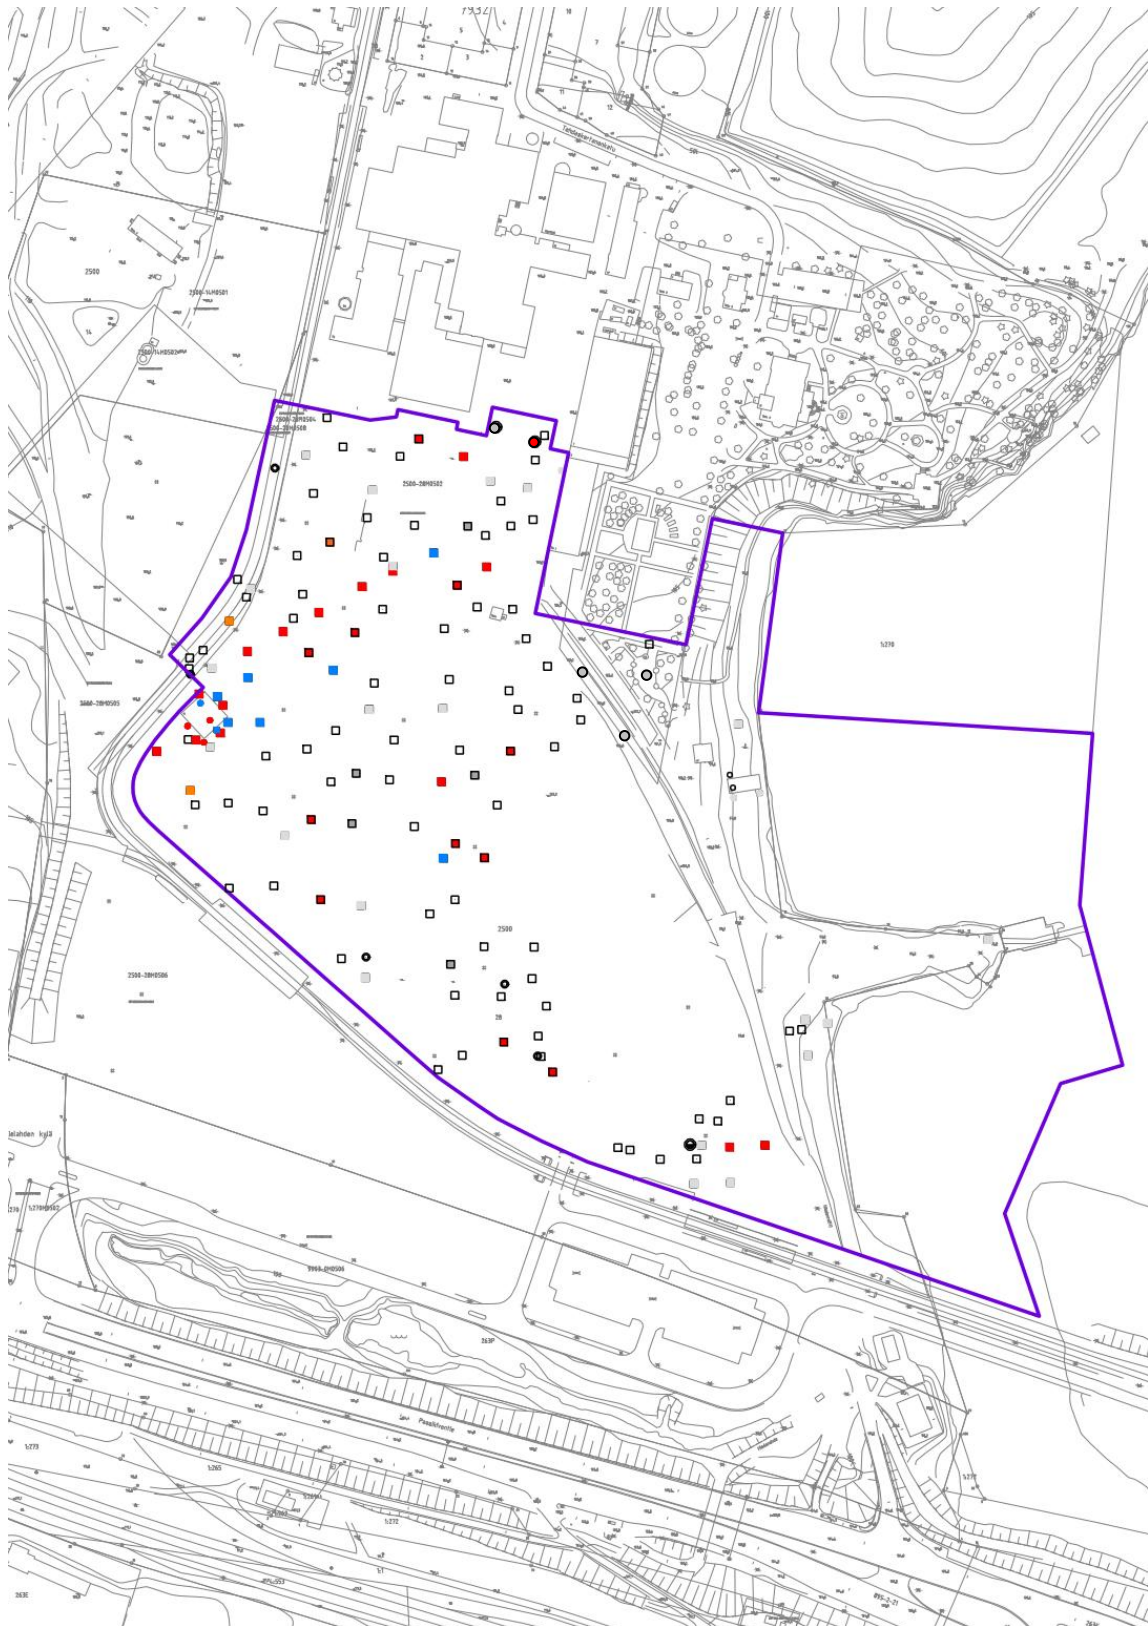
Kuva 6. Karttapiirustuksessa on esitetty alueelle tehdyt tutkimukset. Koekuopat on kuvatta neliöillä ja kairapisteet ympyröillä. Pohjakarttana virastokartta. Värikoodit ovat seuraavat: harmaa = maperän haitta-ainepitoisuus ylittää Vna 214/2007 kynnyarvotason, oranssi = maperän haitta-ainepitoisuus ylittää Vna 214/2007 alemman ohjearvotason, punainen = maperän haitta-ainepitoisuus ylittää Vna 214/2007 ylemmän ohjearvotason, sininen = maperän haitta-ainepitoisuus ylittää pienimmän sovellettavan vaarallisen jätteen pitoisuusrajan.
