AS OY VELLAMONKATU 16 TAMPERE TALOYHTIÖN KIINTEISTÖN MAAPE- RÄN LAATUSELVITYS

VELLAMONKATU 16 TAMPERE MAAPERÄN LAATUSELVITYS

Viite 1510078936

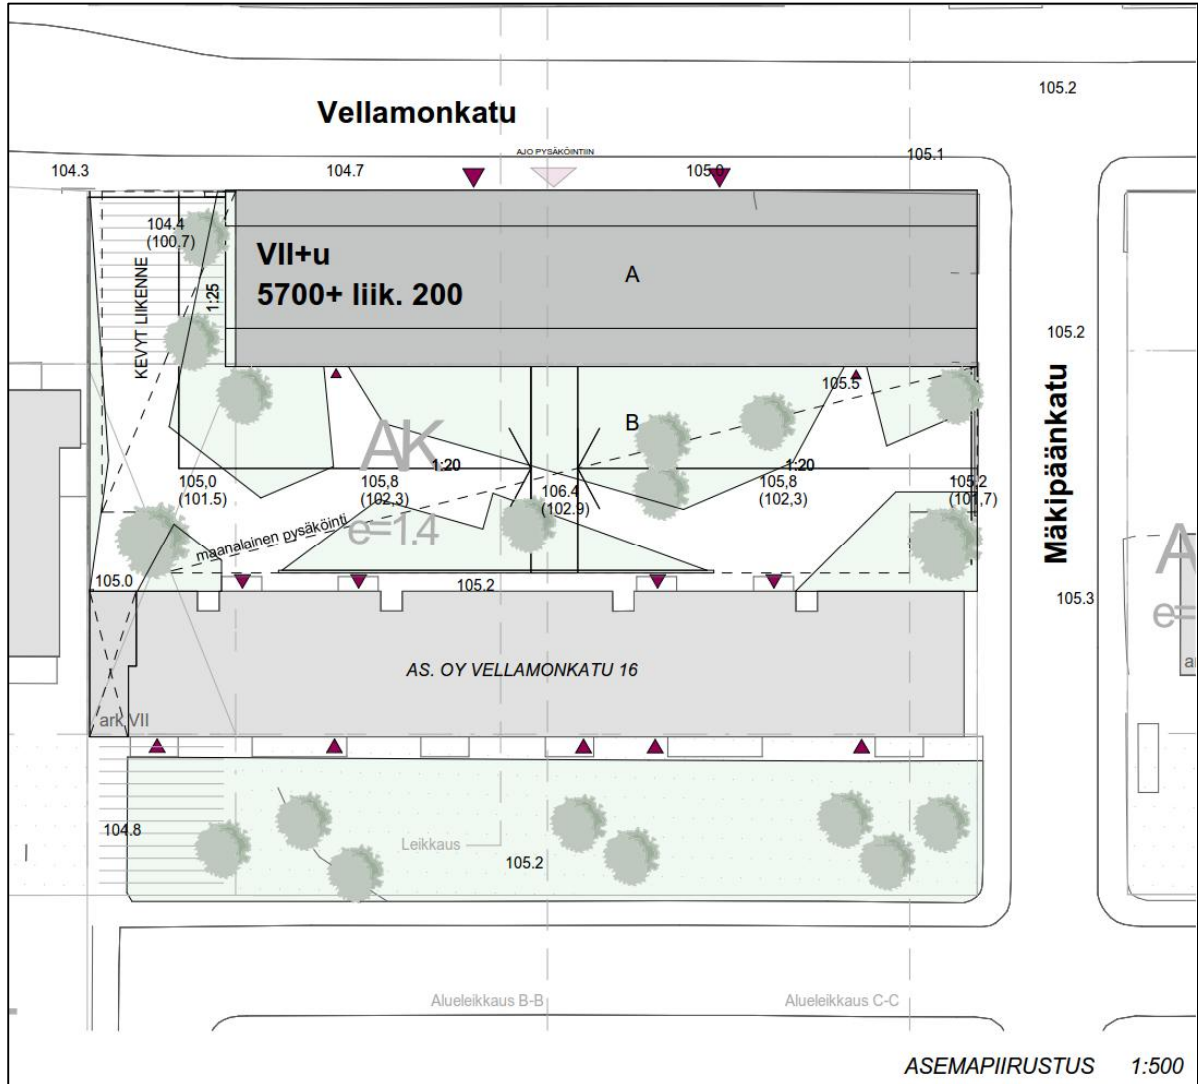
Kuva 1. Tutkimuskohde tontinkäyttöluonnoksen asemapiirustuksella.

Tampereen Tammelassa osoitteessa Vellamonkatu 16 sijaitsevan kerrostalokiinteistön jatkokehittämistarpeita varten selvittiin kohteen maaperän laatua ja mahdollista pilaantuneisuutta. As Oy Vellamonkatu 16 on suunnittelemassa kiinteistölle uuta asuinrakennusta ja paikoitustiloja. Kohteen sijainti on esitetty kansilehden ortoilmakuvalla ja kuvan 1 asemapiirroksella.

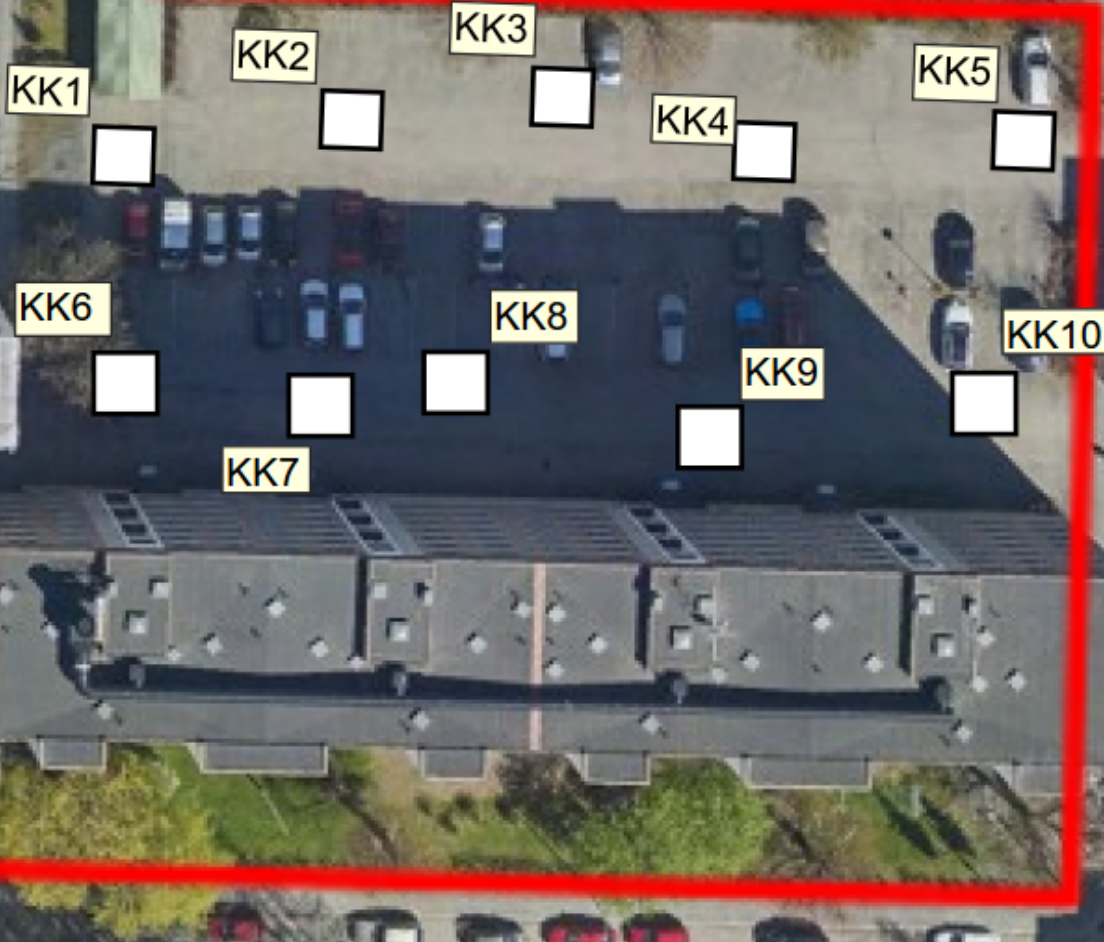
Vellamonkatu 16 Tutkimusohjelma

KK4 on siirretty Vellamonkadun suuntaan (sv-kaivo)

KK8 on siirretty länteen (sähkökaapeli)

KK6 on siirretty länteen (sv-viemäri)
