## **Kuntotutkimus 2015 Päivitys 2017**

### **Lepolan päiväkoti Nuolialantie 50 33900 Tampere**

Tarkastuspäivät 15.12.2015  
19.1.2016  
20.1.2016  
25.1.2017  
26.1.2017

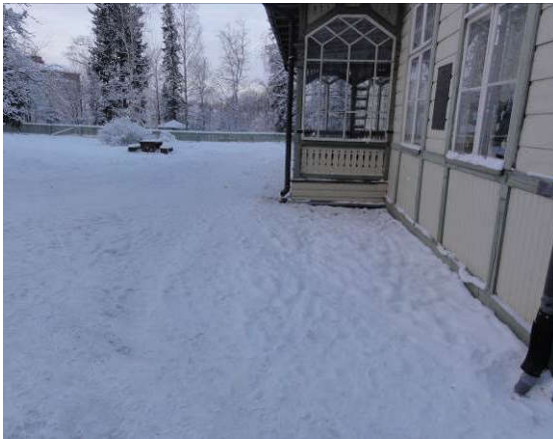
*Rakennuksen kaakkoiskulmalla tulisi maanpintoja hieman muokata.*

Kattovesien tehokkaasta johtumisesta kaupungin järjestelmään tulee varmistua syöksytorvien alapäässä tehtävien toimenpiteiden avulla. Samassa yhteydessä tulee tarkastaa maanpintojen muotoilu rakennuksen vierustoilla ja tehdä tarvittavat profiloitien korjaukset etenkin rakennuksen eteläpuolella (sokkelikorkeuden lisääminen sekä pintavesien tehokas poisjohtaminen).

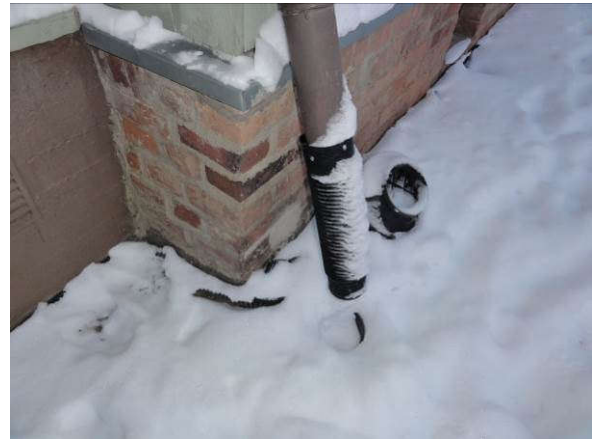
Kattovedet pyritään ohjaamaan syöksytorvista kaupungin järjestelmään rännikaivojen avulla ja muutamin paikoin syöksytorvien suoralla liitoksella sadevesiviemärintiin. Paikoin havaittiin vaurioita rännikaivoissa, syöksytorvien huonoa asemointia rännikaivoihin nähden sekä vaurioita syöksytorvien ja sadevesiviemäröinnin liitoksissa. Muutamin paikoin syöksytorvista lähtevät sadevesiviemärit oli supistettu maanpintojen yläpuolella 110 mm pienemmiksi putkiksi ja putkien tukkeutumisvaara on olemassa. Suositellaan kaikkien syöksytorvien kohdalle asennettavan toimivat rännikaivot ja 110 mm sadevesiviemärit.

*Kattovesien johtuminen kaupungin järjestelmään tulee varmistaa.*

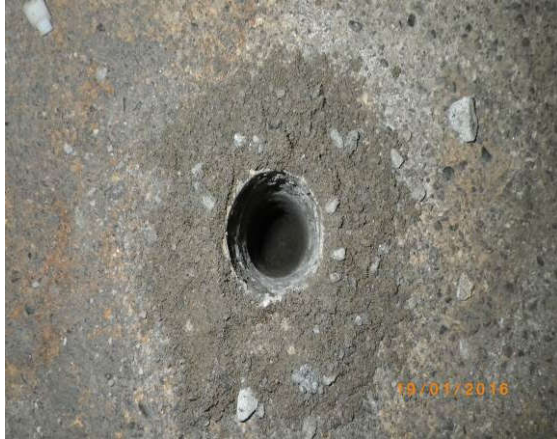
Maanvaraisessa laatussa ei havaittu merkittäviä rakenteellisia vaurioita. Lämmönjakohuoneen maanvaraiseen lattiarakenteeseen tehtiin 32 mm reikäporaus rakenteen tyypin selvittämiseksi. Maanvaraisen laatan rakenne on sisätiloista maaperään päin lueteltuna seuraava:

*Poraus lämmönjakohuoneen lattiaan.*

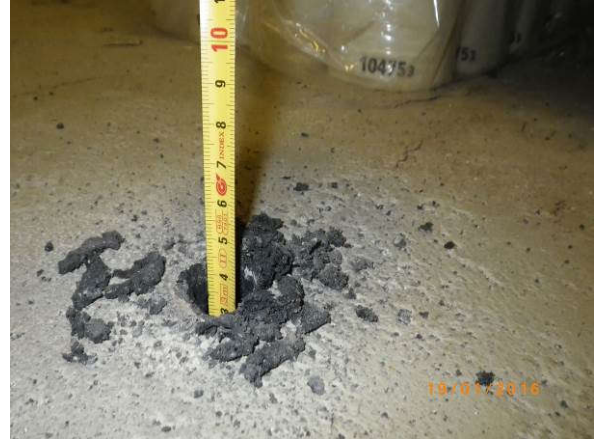
*Valuasfalttia tilassa 012.*

- Kellarikerroksen valuasfalttirakenteiset alapohjarakenteet tulisi purkaa ja korvata teräsbetonirakenteilla.
- Kellarikerroksen kosteudesta vaurioituvat ja kosteuden poistumisen estävät rakenteet suositellaan uusittavan tilaan soveltuviksi rakenteiksi.
- Suositellaan sokkeleiden huoltamista tarkastelujakson alussa.

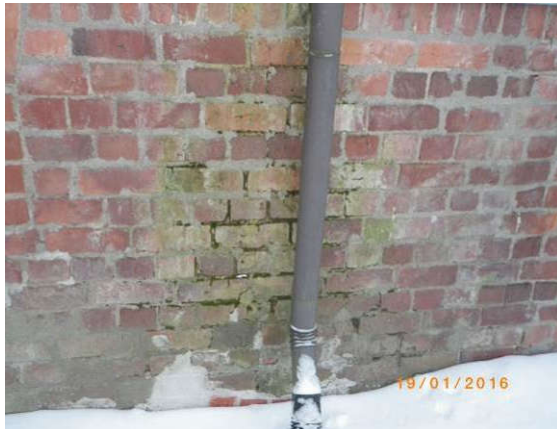
Näkyvillä olevissa perustusrakenteissa ei havaittu suurempia vaurioita ja rakenteissa ei tehty havaintoja perustusten liikkumisesta tai epätasaisesta painumisesta. Sokkelit ovat ulkopuolelta pinnoittamatonta tiilimuurattua rakennetta ja rakennuksen länsipäädyssä jonkin verran maalipinnoitettua betonirakenteista sokkeliä. Sokkeleiden vedeneristyksenä toimiva patolevy oli monin paikoin havaittavissa. Patolevyn yläista puuttui monin paikoin ja muutamien paikoin patolevy oli asennettu väärin päin, mutta kyseisillä puutteilla ei arvioida olevan suurempaa merkitystä seinä- ja kellarirakenteiden toiminnalle tai säilymiselle. Paikoin oli sokkeleiden tiilimuurauksissa havaittavissa vähäisiä saumavaurioita ja muuta vähäisen huollon tarvetta. Suositellaan sokkeleiden huoltamista tarkastelujakson alussa (lähinnä saumavaurioiden ja muiden paikallisten vaurioiden korjaaminen).

*Kellarikerroksen seinissä on ulkopuolella tiiliverhous. Paikallista huollon tarvetta havaittavissa.*

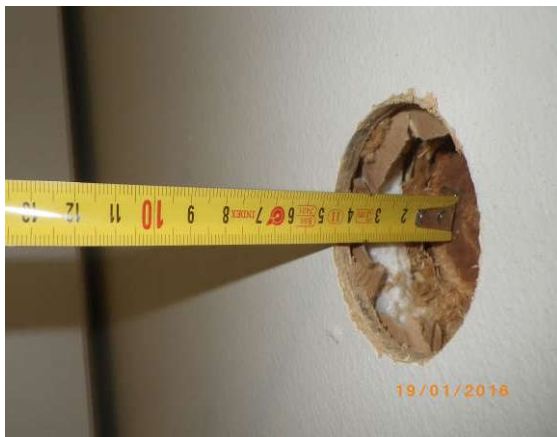
Ulkoseiniin tehtyjen porausten kohdalla ei havaittu poikkeavia hajuja tai muita viitteitä vaurioista. Aistinvaraisesti havainnoituna ulkoseinärakenteissa ei havaittu vaurioita eikä niitä tullut tietoon. Hirsirungon kosteutta mitattiin puunkosteusmittarilla tehtyjen rakenteen avausten kohdalla:

- Tila 128: kosteus n. 8 painoprosenttia
- Tila 108: kosteus n. 9 painoprosenttia

Hirsirungon vaurioitumisriskiä ei rakenteen avausten perusteella arvioida olevan. Ensimmäisen ja toisen kerroksen ulkoseinissä ei havaittu koholla olevia pintakosteuksia pistokoeluontoisella tarkastelulla.

*Rakenteen avaus ensimmäisen kerroksen ulkoseinään.*

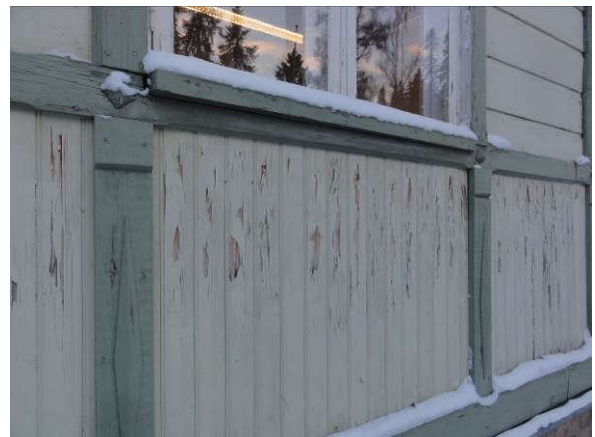
Ulkopuolella rakennuksen ulkoseinissä ei havaittu suurempia rakenteellisia vaurioita, mutta maalipinnoitteen vaurioitumista oli melko paljon havaittavissa. Paikoin oli ulkoseinissä havaittavissa myös puuosien vaurioitumista ja muutamien paikoin ulkoverhouksesta oli irronnut esim. lyhyitä paneeleita. Puu-ulkoverhouksen alaosaan rakennuksen kaakkoiskulmalle tehtiin pieni rakenteen avaus hirsirungon ulkopuolen rakenteen ja hirsirungon alaosan kunnan selvittämiseksi. Rakenne kohdalla oli ulkoa sisälle päin:

*Huoltomaalauksen tarvetta ulkoverhouksessa.*

Suositellaan puu-ulkoverhouksen huoltamista tarkastelujakson alussa sisältäen vähintään:

- Puuosien vaurioiden korjaaminen
- Vanhan maalipinnoitteen poistaminen
- Huoltomaalaus kokonaisuudessaan (rakenteen kuivumisen salliva maali)
- Vesipeltien vaurioiden korjaaminen

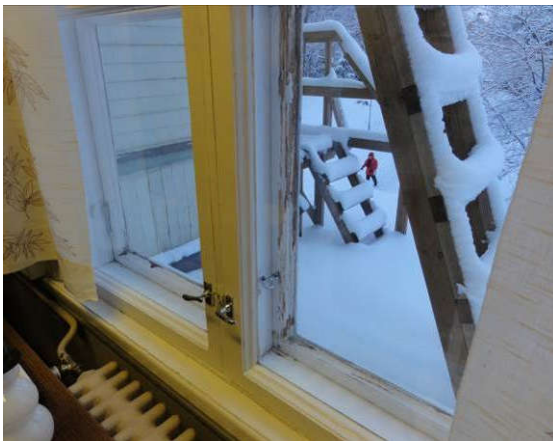
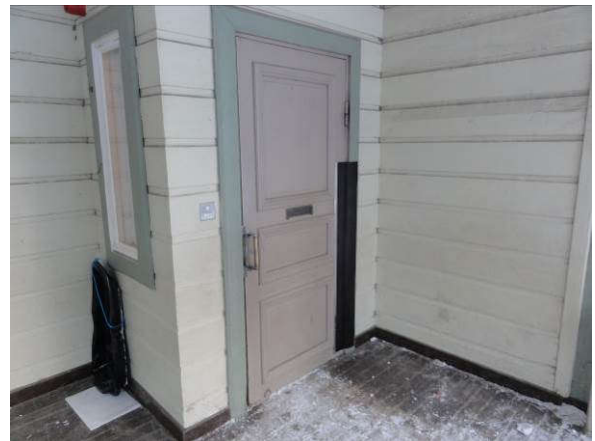
Ikkunoissa oli monin paikoin havaittavissa vaurioita sekä sisä- että ulkopuolen maalipinnoituksessa ja paikoin myös puuosissa oli havaittavissa kulumista. Ikkunoista tulee henki-

lökunnan mukaan paljon vedon tunnetta. Osa ikkunoiden ilmavuodoista aiheutuu ikkunakarmin ja rungon välisen liitoksen epätiiveydestä. Ikkunoiden vetoisuus oli havaittavissa tarkastuskierroksella. Puurakenteiset ulko-ovet ovat todennäköisesti melko ikääntyneitä ja niissä oli havaittavissa paikoittain maalipinnoitteen vaurioita sekä vähäistä kulumista puuosissa. Käyttäjiltä saadun tiedon mukaan ovien säädöissä ja tiivisteissä on paikoin puutteita.

*Ikkunoissa havaittiin melko paljon huollon tarve. Ulko-ovet tulisi huoltaa puuosissa.*

- Vaurioiden korjaaminen
- Huoltomaalaus kokonaisuudessaan
- Säästöjen tarkistus ja tarvittavat korjaukset
- Tiivisteiden uusiminen

Puurakenteiset ovet tulee huoltaa, sisältäen vähintään:

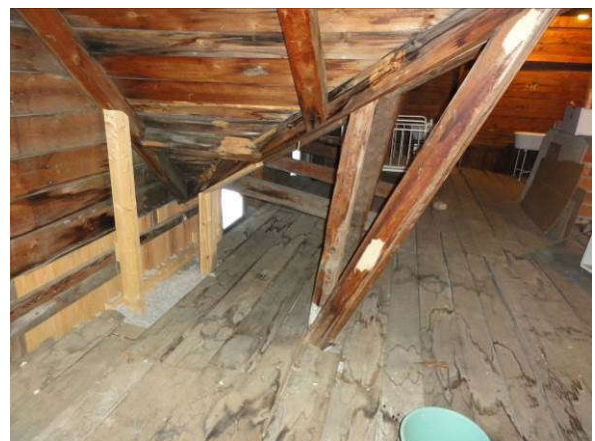
*Korjattua rakennetta yläpohjatilassa.*

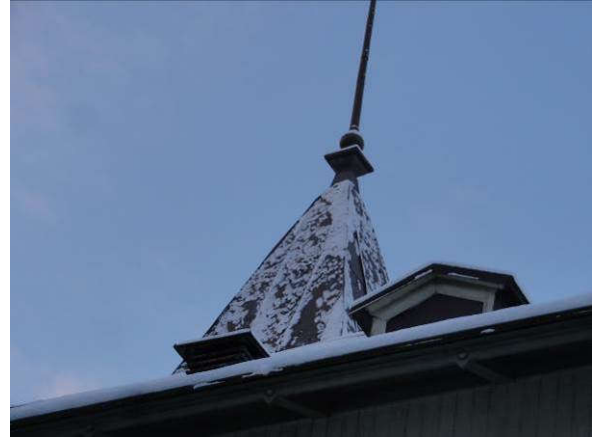
Vesikatteen iästä ja huolloista ei saatu tarkkaa tietoa. Katteen maalipinnoituksessa oli paikoin havaittavissa vaurioita. Vähäistä katteen ruostumista oli muutamin paikoin havaittavissa. Läpivientien osalla ei havaittu merkittäviä puutteita. Vedenpoistojärjestelmässä ei havaittu vaurioita. Räystäiden puurakenteissa oli havaittavissa jonkin verran huoltomaalauksen tarvetta.

*Tornin katteessa havaittiin huoltomaalauksen tarvetta maantasosta tarkasteltuna.*

Akuuttia tarvetta vesikatteen uusimiselle ei havaittu. Suositellaan vesikatteen puhdistamista ja huoltomaalaamista tarkastelujakson alussa. Samassa yhteydessä tulee tarkastaa ja tarpeen mukaan tiivistää vesikaton läpiviennit sekä tehdä vesikaton järjestelmien tarvittavat huollot. Räystäsrakenteet suositellaan huollettavan ulkoeristyksen huoltojen yhteydessä huoltojen yhteydessä (vaurioiden korjaaminen ja huoltomaalaus kokonaisuudessaan). Vesikatolle tulee lisätä lumiesteet kaikille räystäille, joista lumen putoaminen maahan on mahdollista (kaikilla puolin rakennusta räystäiden alla liikutaan).

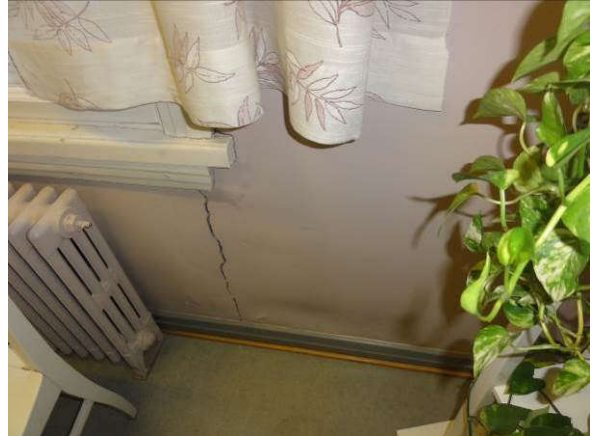
Rakennuksen sisätilojen pintarakenteet ovat pääosin 1980-luvun lopulla tehdyn peruskorjauksen ajalta. Pintarakenteiden kunto on yleisesti ottaen tyydyttävä tai melko hyvä, mutta paikallisia käytöstä aiheutuneita jälkiä oli jonkin verran havaittavissa. Märkätilojen pintarakenteet ovat todennäköisesti ylittäneet teknisen käyttöikänsä, mutta veden käyttö märkätiloissa on vähäistä ja akuuttia vaurioitumisriskiä ei havaittu.

*Paikallisia kulumia ja vaurioita oli sisätilojen pintarakenteissa havaittavissa.*

- Sisätilojen pintarakenteiden uusimisia ylempien kerrosten osalla suositellaan tehtävän tarpeen mukaan.

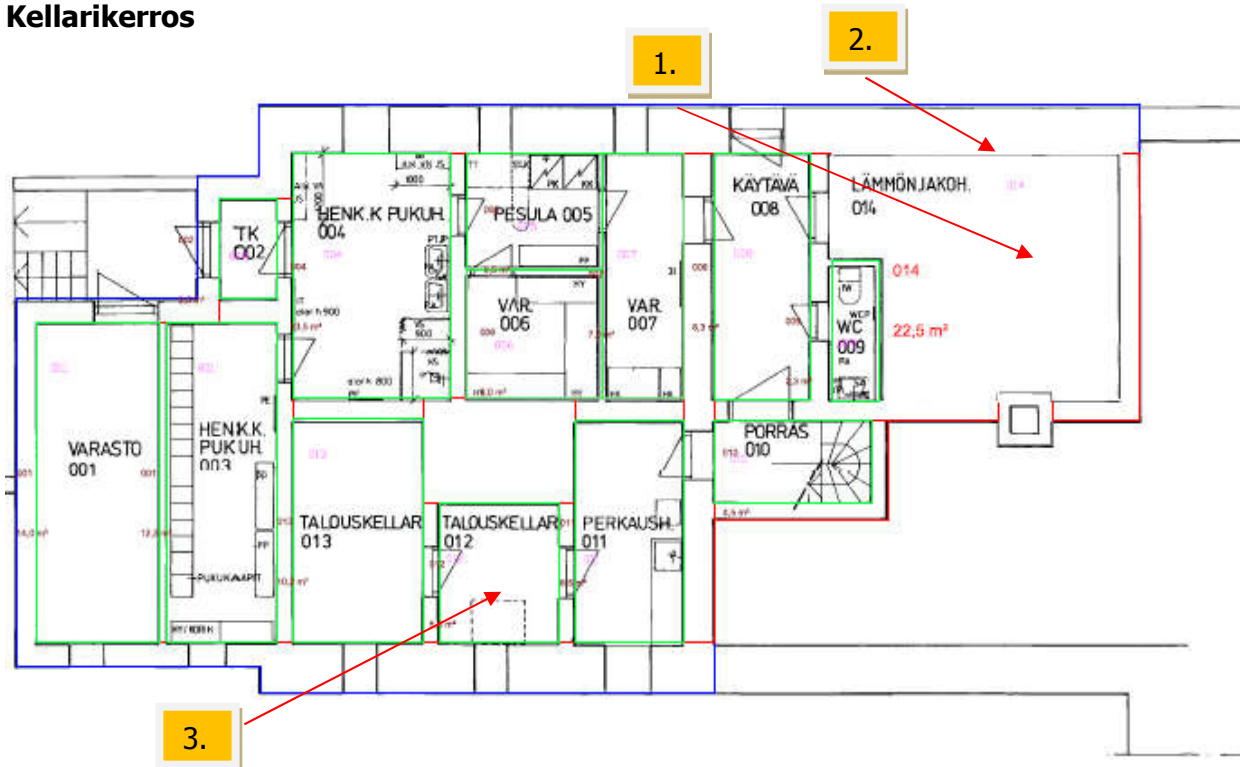
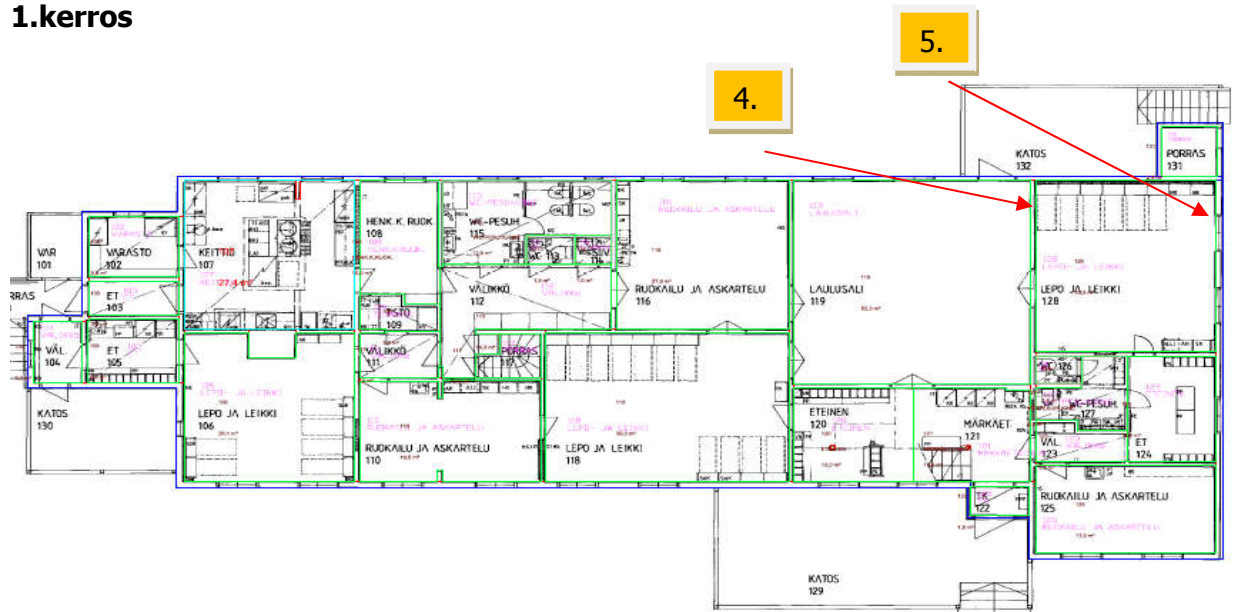
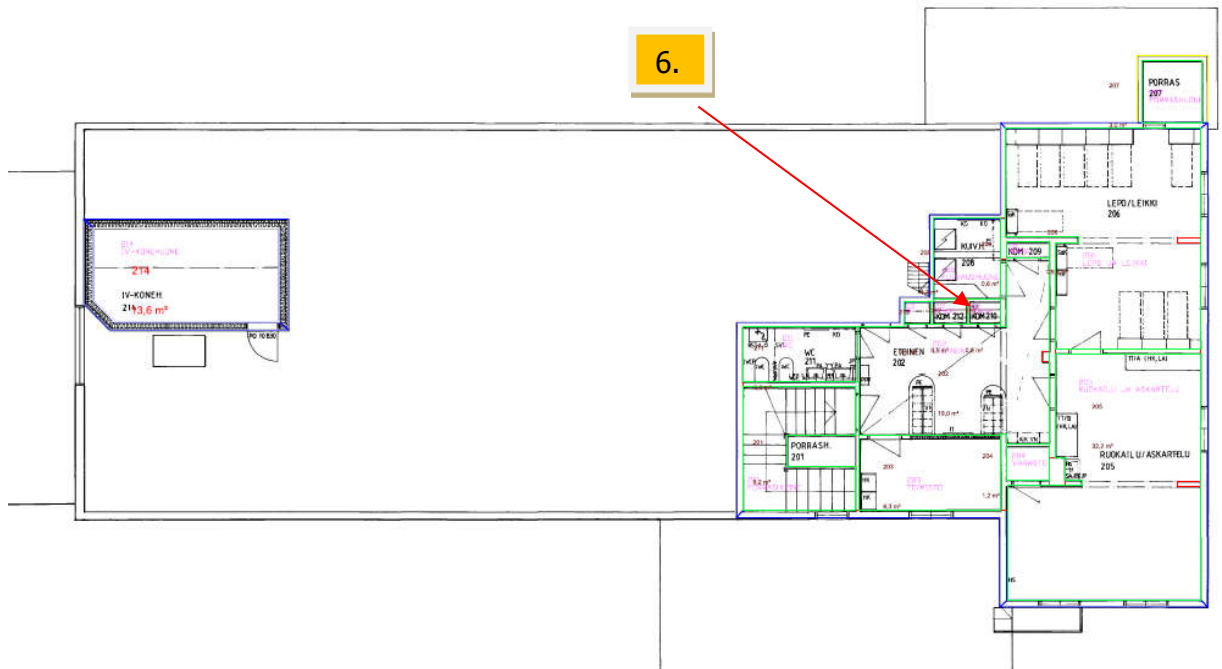
1. Reikäporaus maanvaraiseen laattaan ja kosteusmittaus laatan alta maaperästä.
2. Poraus rakennekerrosten selvittämiseksi ulkoseinään.
3. Reikäporaus maanvaraiseen valuasfalttiin ja kosteusmittaus maaperästä.
4. Reikäporaus alapohjarakenteeseen ja kosteusmittaus eristetilasta.
5. Rakenteen avaus ulkoseinään sisäpuolelle ja kosteusmittaus hirsirungosta.
6. Reikäporaus välipohjarakenteeseen ja kosteusmittaus eristetilasta.

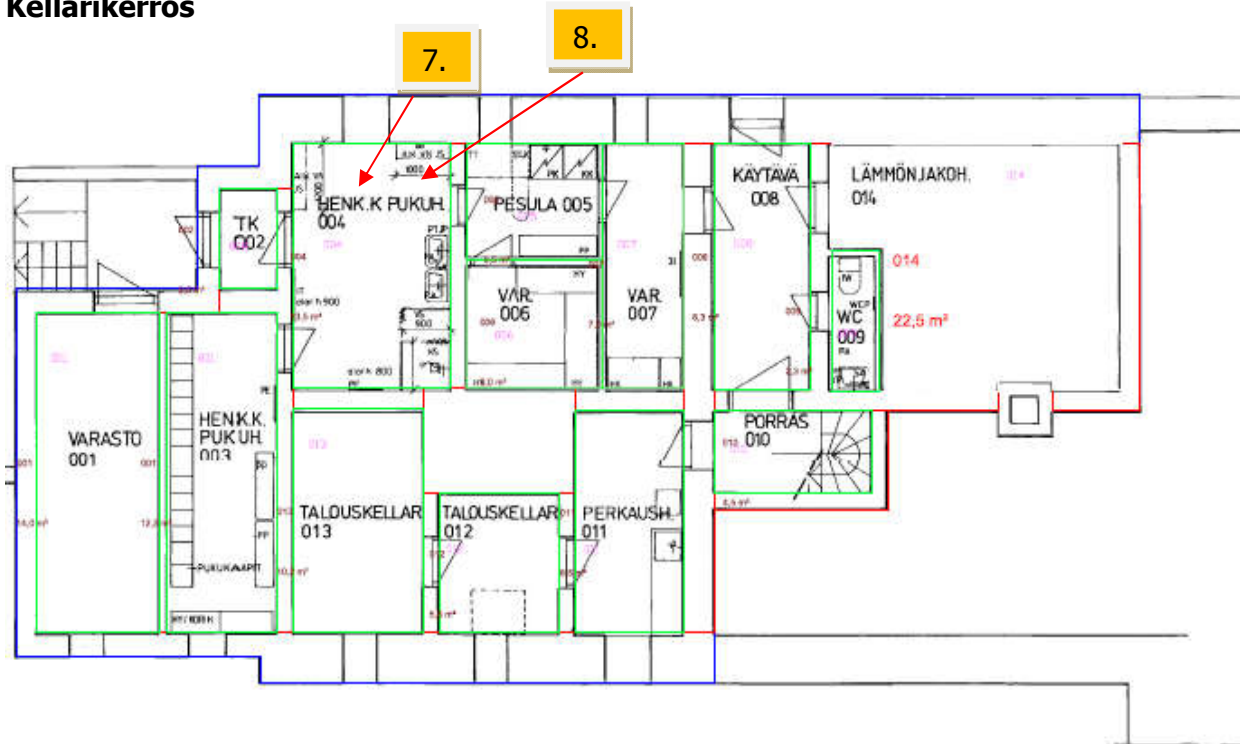
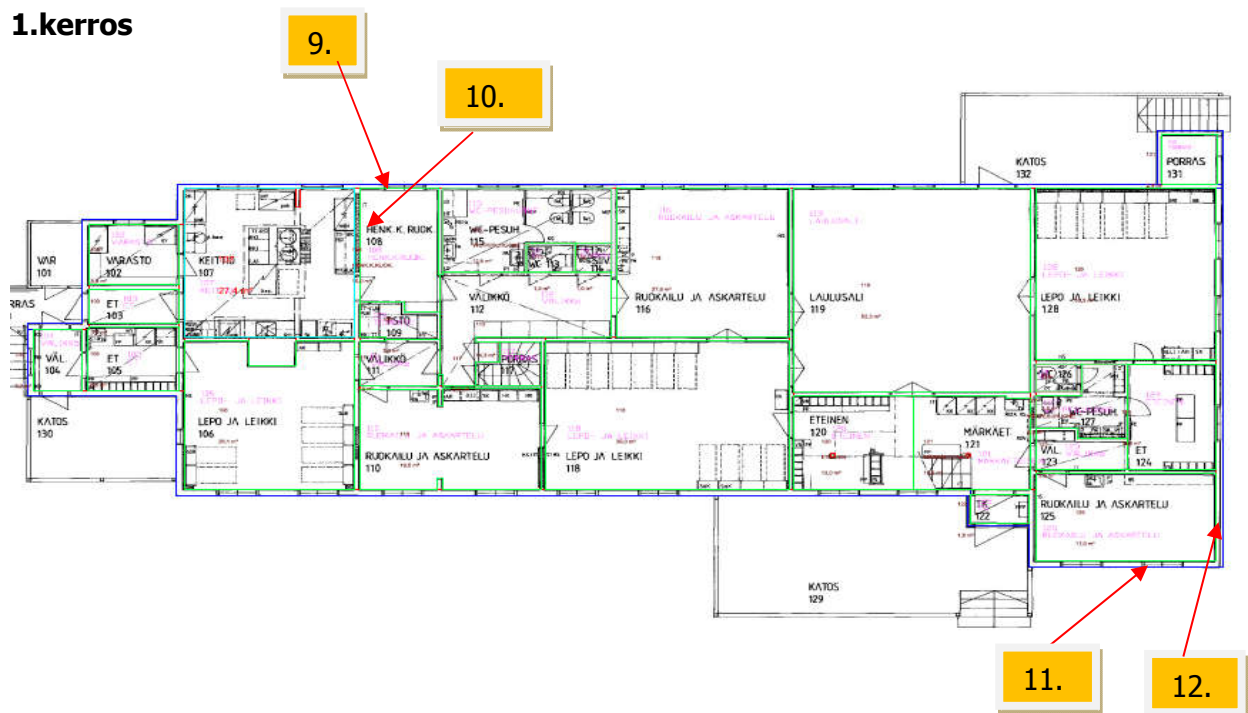
7. Porareikämittaus maanvaraisesta laatasta ja viiltomittaus muovimaton alta.
8. Rakenteen avaus alapohjaan.
9. Tallentava paine-eromittaus ja rakenteen avaus ulkoseinään.
10. Rakenteen avaus välipohjaan.
11. Tallentava paine-eromittaus.
12. Rakenteen avaus ulkooverhoukseen.

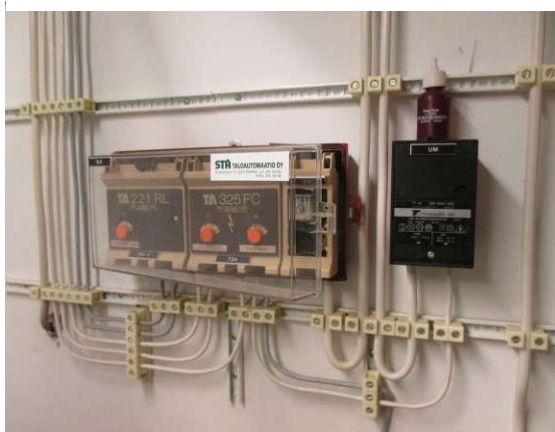
*Tarkastusjaksolla on odotettavissa joitakin säätö- ja toimilaittekorjauksia*
