# TUTKIMUSSELOSTUS

## LEPOLAN PÄIVÄKOTI SISÄILMA- JA KOSTEUSTEKNINEN KUNTOTUTKIMUS

31.8.2020 päivitys 27.1.2021

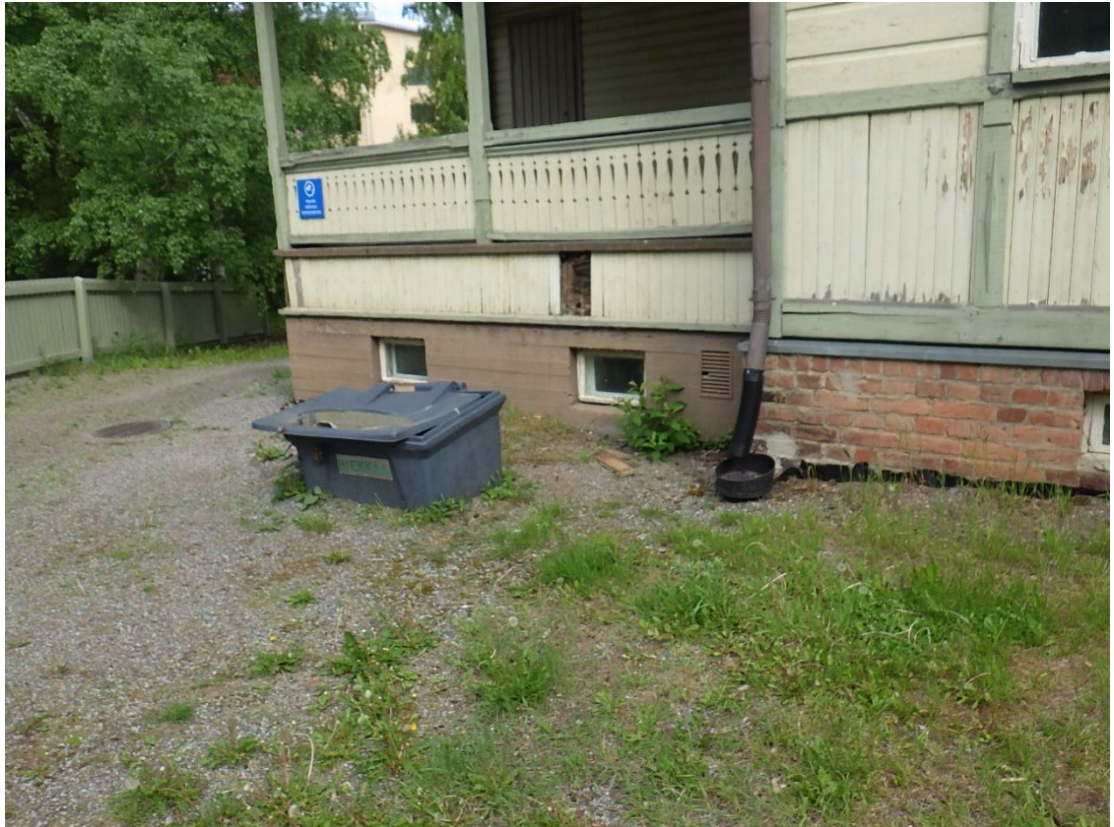
Kuva 3. Tiilisokkeliä vasten on asennettu paikoin pato levytys. Eteläisellä sivulla pato-levytystä ei ole kiinnitetty seinään. Maanvastaisten seinien kosteusteknistä toimintaa on esitetty tarkemmin kappaleessa 5. Patolevytetyt maanvastaaiset seinät on esitetty kappaleessa 5 kuvassa (Kuva 5).

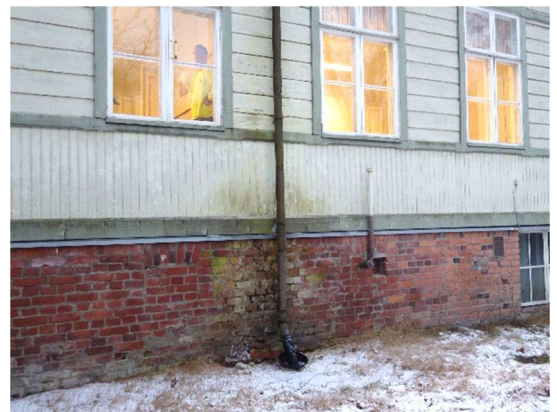
Kuva 7. a. Betoni- ja tiilisokkelin liittymä rakennuksen pohjoispuolelta. Betonisokkelirakenteissa ei havaittu kosteuden aiheuttamia jälkiä tai muita viitteitä vaurioista. Betonisokkelin osalla ei ole pellityksiä paneloinnin alaosassa. Alaosassa on viistetty tippalauta. b. Tiilisokkelissa havaittiin syöksytörven vuodosta kosteusvaurioitunut kohta pohjoisseinustalla.

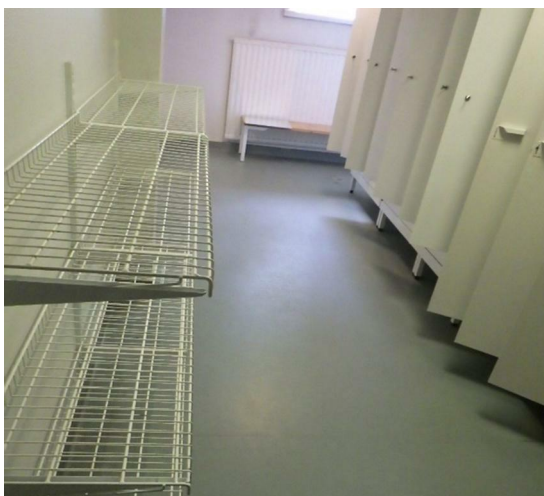
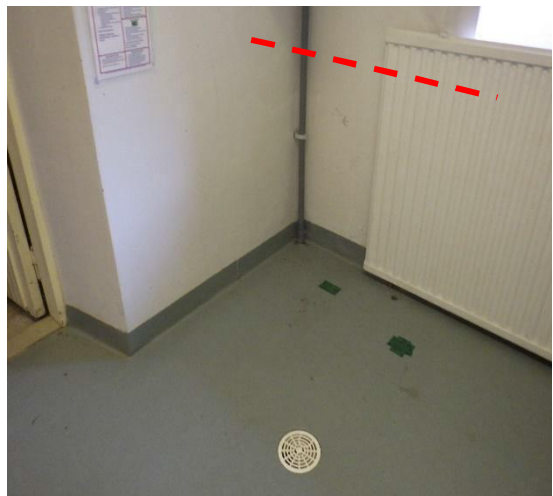
Kuvat 12 a ja b. Kellarin muovimattopäällysteisissä tiloissa havaittiin vaurioita muovimaton liimakerroksessa ja ylösnostot ovat paikoin irti alustastaan. Tilojen 004 ja 003 lattiapäällysteet vaikuttavat muita tiloja uudemmilta. Maanpinnan taso tilan ulkopuolella on kuvattu punaisella katkoviivalla.

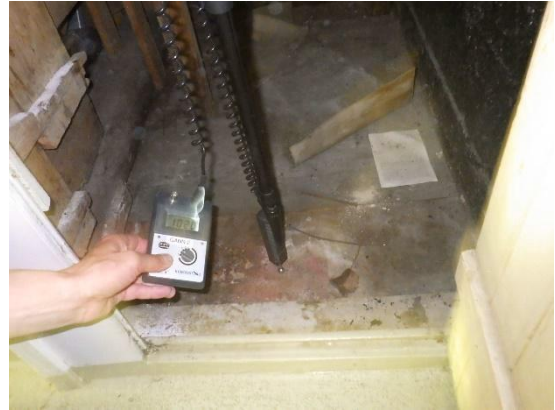
Kuvat 13 a ja b. Porrastilassa 010 puurakenteiset portaat nousevat kostean betonilaa-  
tan päällä. Portaiden alapuolisessa komerossa havaittiin lattiassa kosteudesta johtu-  
vaa pinnoitteiden vaurioitumista. Komeron maanvastaisten seinien sively sisältää kor-  
keita pitoisuuksia PAH-yhdisteitä (AHA-kartoitus, Vahinko Werker Oy 2015).

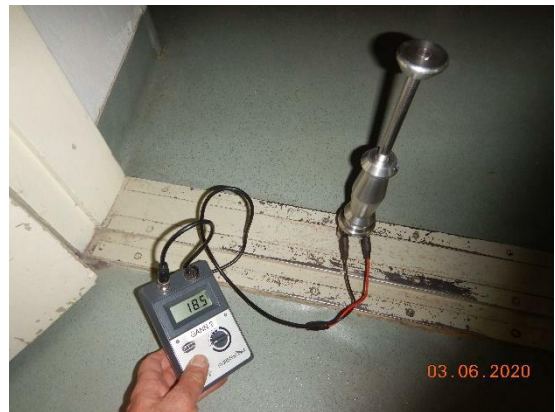
Kuva 14. Kellarikerrosten puukynnyksiä tarkasteltiin piikkianturimittarin avulla. Piikki-  
mittarilla tarkasteltuna puun kosteuspitoisuudet vaihtelivat välillä 18,5...22,3 paino%.  
Ylempänä sivukarmien kosteuskokemukset olivat normaalit noin 8 paino%.

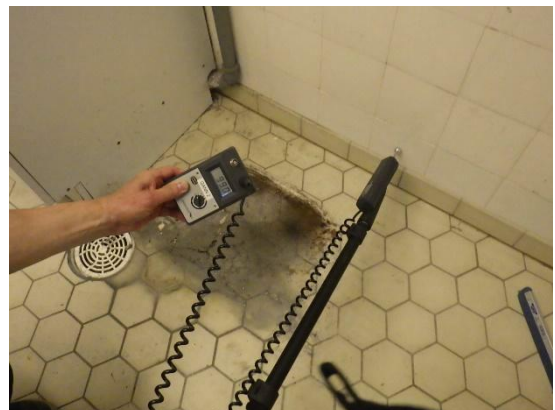
Kuva 15. Maanvastaisilla- ja kantavilla seinälinjoilla havaittiin kohonneita pintakosteus-  
denilmaisimen lukemia sekä pinnoitevaurioita seinien alaosissa.

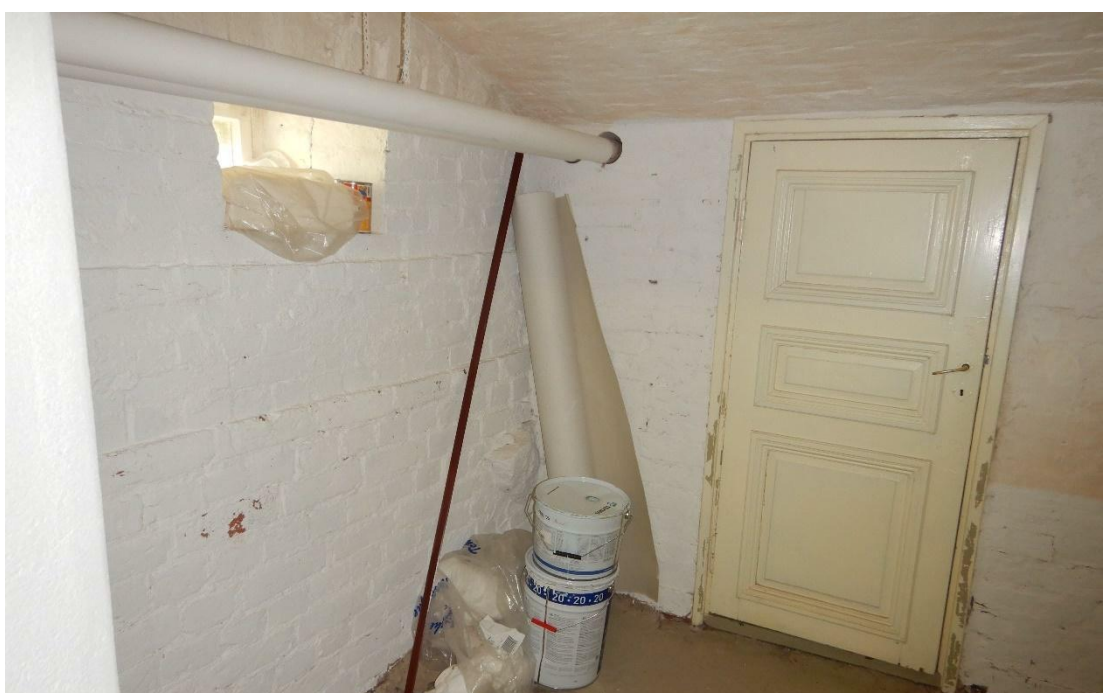
Kuvat 16 a...c Tiloissa 012 ja 013 lattiapinta on valuasfalttia. Tiloissa aistittiin erittäin voimakas PAH-pitoinen haju. Tiloissa havaittiin epätiivitä vaakasuuntaisia ja kerrosten välisiä pystyläpivientejä. Tilojen välipohjarakenteena on tiilimuurattu holvikatto. Valuasfaltista analysoidussa haitta-ainenäytteessä havaittiin korkeita pitoisuuksia PAH-yhdisteitä ja öljyhiilivetyjä. Molemmat pitoisuudet ylittävät vaarallisen jätteen raja-arvot.

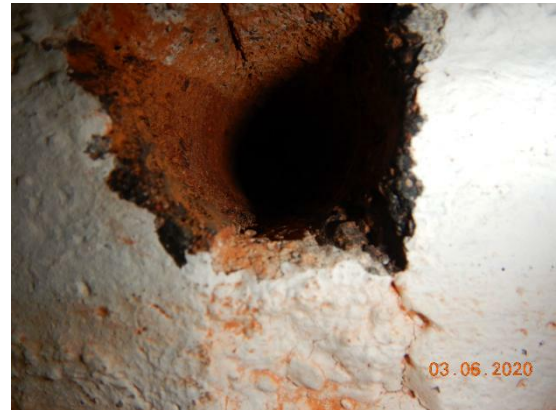
Kuva 17. Tilan 012 maanvastaiseen tiiliseinään tehtiin poraus RAMV1 (Ø 32mm, syvyys n. 35 cm). Seinän sisäpinnassa havaittiin bitumijäämiä, mutta ei yhtenäistä siveilyä. Seinä on todennäköisesti massiivitiilirakenteinen, sillä ulkopinta on myös tiiltä.

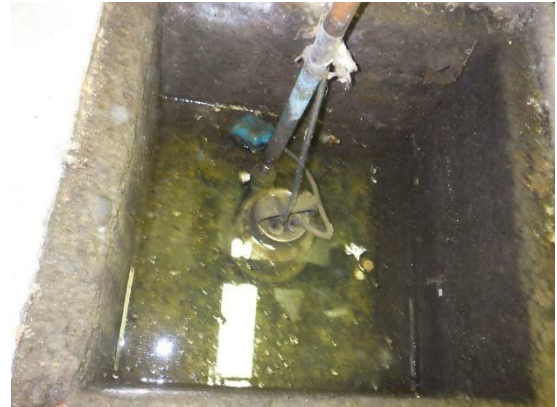
Kuva 18. Lämmönjakohuoneen lattiapinnoilla ja seinien alaosissa havaittiin kosteusjälkiä ja kosteusvaurioita. Tilassa on pumpullinen toiminnassa oleva perusvesikaivo, jonka pohjalla oli tarkastelun aikana n. 15 cm vettä. Kokeen perusteella pumppu oli toimintakuntoinen. Lämmönjakohuoneessa on maaperästä, perusvesikaivosta ja ryömintätilasta peräisin olevia sisäilman epäpuhtauslähteitä.

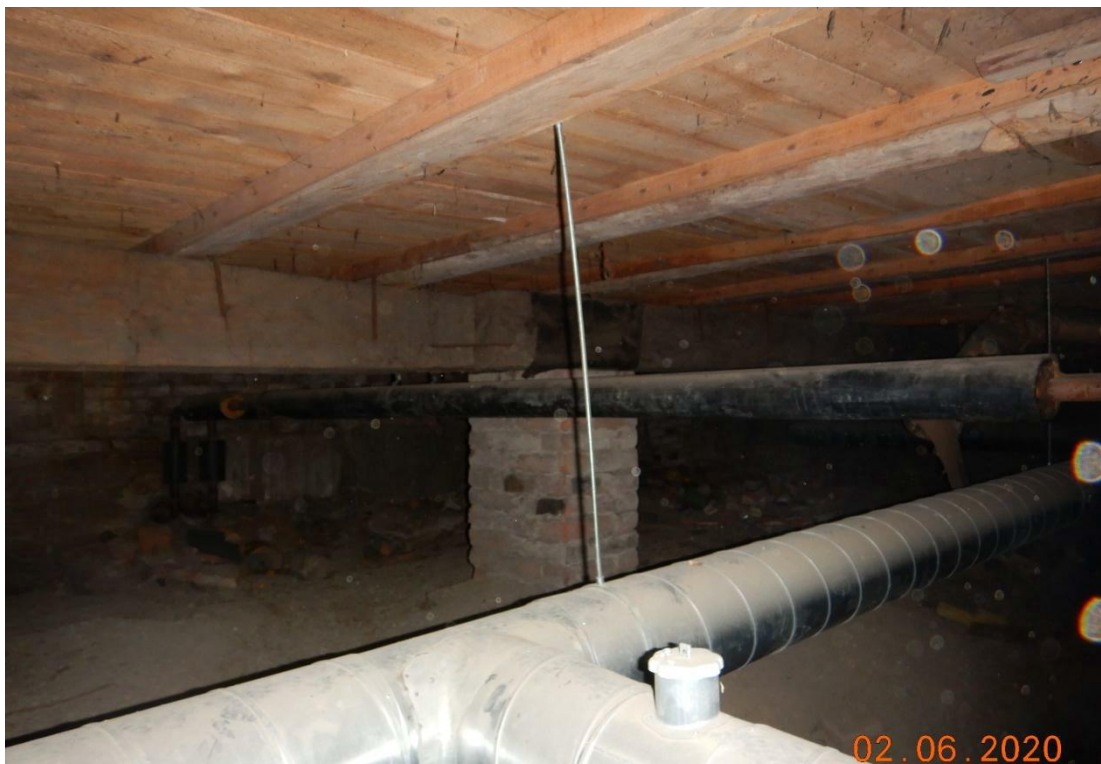
Kuva 19. Yleiskuva ryömintätilasta. Ryömintätilan korkeus vaihtelee n. 150...50 cm:n välillä. Ryömintätilan korkeus pienenee kohti rakennuksen itäpäätyä. Kuvassa etualalla on ryömintätuuletuksen poistokanava. Takana on alapohjaa kantava primääripalkki. Ryömintätilassa on erillinen kanava-asenteinen poistoilmahuone, joka oli tutkimusten aikaan käynnissä. Alapohjarakenteissa ei yleisesti ottaen havaittu merkittäviä vaurioita tai kosteuden aiheuttamia jälkiä. Alapohjan puurakenteet (primääri- ja sekundääripalkit sekä aluslaudoitus) olivat puukolla kokeilemalla pääosin kovia eikä viitteitä laajoista lahovaurioista todettu. Lahovaurioita todettiin ainoastaan uusittujen palkkilinjojen läheisyydessä rakennuksen pohjoissivulla (Kuva 20).

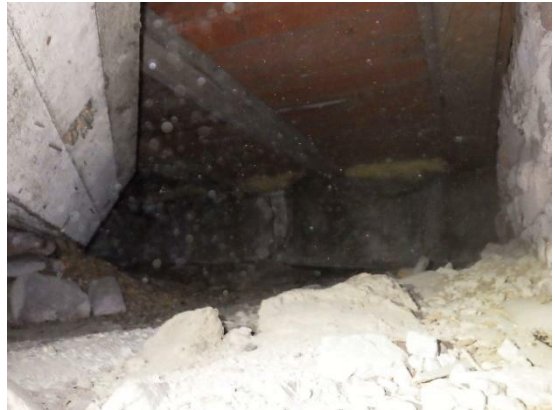
Kuvat 22 a ja b. Ryömintätilassa on putkia, jotka on sijoitettu puurakenteisiin koteloihin. Sisäänkäyntikatoksen läheisyydessä ryömintätilassa on sortuneita putkikotelointeja. Kaakkoiskulmalla sijaitsevan terassin ryömintätilaan ei ollut pääsyä.

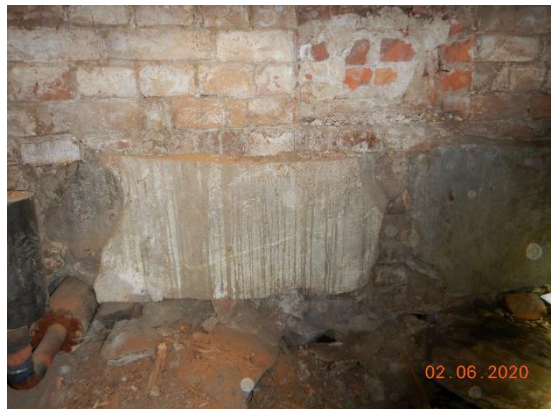
Kuvat 23 a ja b. Rakennuksen perustuksena on ulkoseinillä luonnonkivilatomus, jonka päällä on sokkelitiilimuuraus. Rakennuksen keskiosalla on betonianturoita. Betonianturoiden muottilautoitus on jätetty paikalleen. Muottilautoituksessa on kosteus- ja mikrobivaurioita.

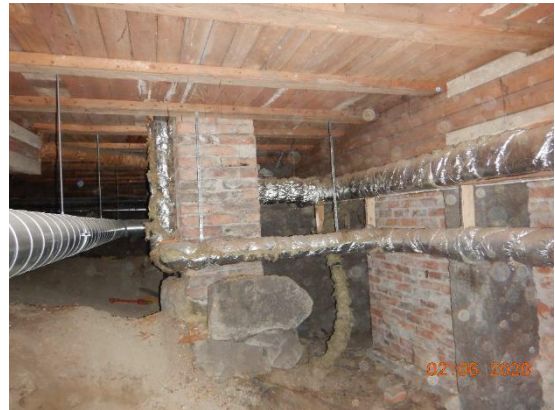
Kuvat 24 a ja b. Ryömintätilassa on paikoin poistettu maata. Maata on poistettu myös luonnonkiviperusteisten perusteisten pilarien vierustoilta (kuva b). Tilassa havaittiin huteran oloisia palkkien tuentoja (kuva a).

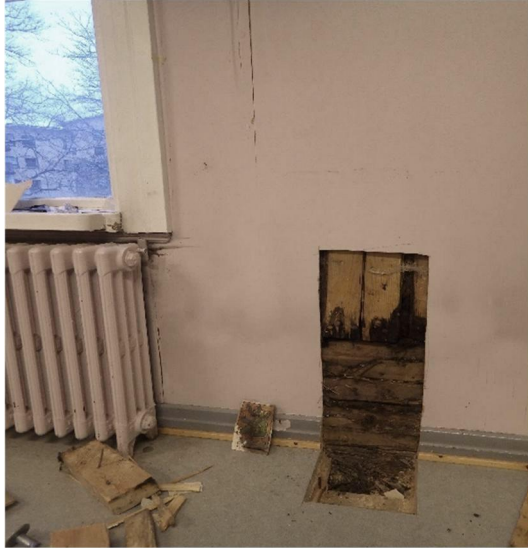
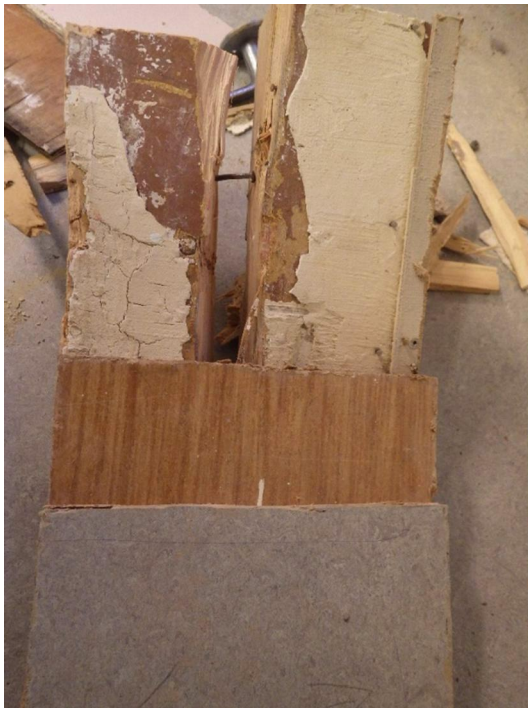
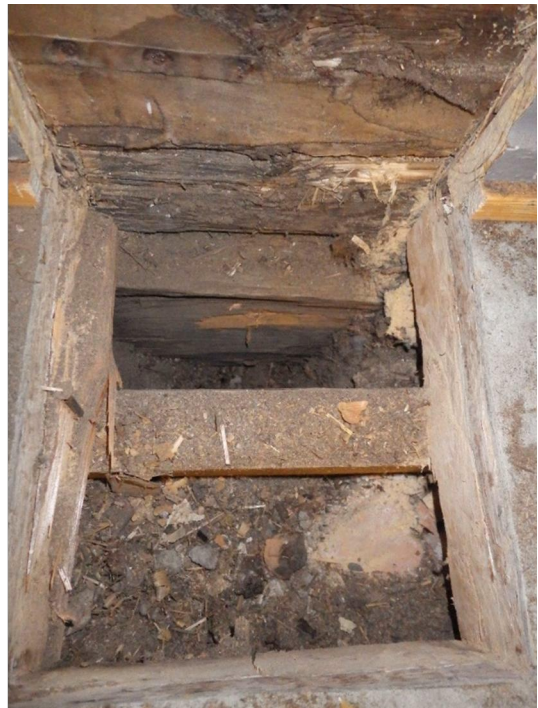
## RAAP7

Kuvat 30 a...c. Rakennearaus RAAP7 tehtiin tilaan 119. a. Rakennearaus tehtiin ulkoseinän viereen ja samalla tutkittiin ulkoseinän rakennetta ja kuntoa (RAUS7). b. Tilassa on useita lattian pintakerroksia päällekkäin, alin maalattu laualattia, seuraavana vanha linoleumi ja viimeisin uusi linoleumi. c. Alapohjan eristeenä oli pinnalla turveolkiseosta, alla kutterilastua. Eristemateriaali oli pölyävän kuivaa. Alapohjan tasolla olevien hirsien pinnassa havaittiin lahoa noin 5 mm syvyydelle. Rakennearauksessa ei havaittu poikkeavaa hajua.

(RAAP7) pintalahoja havaittiin alapohjan tasalla olevissa hirsissä noin 5 mm syvyydelle. Hirsipintojen lahovaurioiden todennäköinen syy on aiemmin käytössä ollut tapa pestä lattiat runsaalla vedellä, joka pääsi eristetilaan alapohjan ja ulkoseinän liittymästä ja eriste seinän vierellä saattoi pysyä pitkään kosteana ja kastella samalla seinähirsien pintaa. Vauriot voivat myös olla seurausta alimpien hirsien sisäpintaan tiivistyvistä ja tiilisokkelista kapillaarisesti nousevasta kosteudesta. Eristetyn alapohjarakenteen kohdalla ulkoseinän sisäpinnan lämpötila on alhaisempi, jolloin kosteus voi tiivistyä hirsirakenteen pintaan, mikäli ryömintätilan kosteuspitoisuus on suuri.

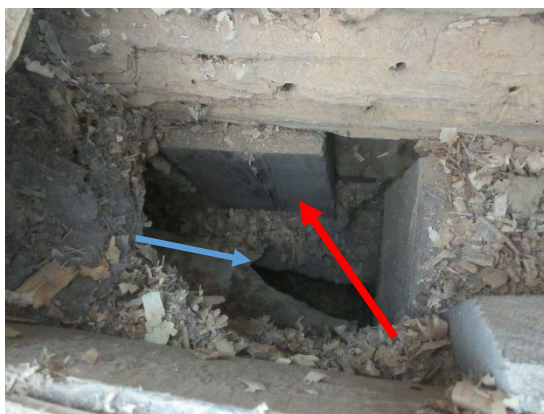
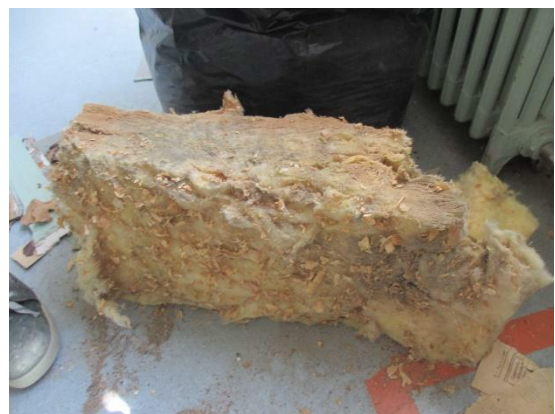
Kuvat 32 a ja b. Alapohjan tasossa hirsien pinnoilla havaittiin laho- ja hyönteisvaurioita muutamien senttimetrien syvyydelle. Poralla koestaen syvemmällä oli kovaa puuta. Rakennuksen alimmat hirsilinjat on kertaalleen uusittu ulkoa käsin. Alin hirsi on poistettu ja korvattu puisilla korotustolpilla (punainen nuoli). Puutolppien välissä on eristevillakaista poistetun hirren paikalla. Alapohjan täyttömateriaalina on hiekkaa ja puulasua. Alapohjan täyttöeristeestä otetussa materiaalinäytteessä ei havaittu mikrobikasvua materiaalissa (MAT1). Kivisokkelin reuna on merkitty sinisellä nuolella. Ulkoseinä-alapohjaliittymästä on 5...10 cm leveä ilmavuoretti alustatilaan.

Ryömintätilalliseen puurakenteiseen alapohjaan liittyvien ulkoseinien hirsissä havaittiin pintalahoa sisäpinnassa, alapohjarakenteen tasalla. Tilassa 125 (RAAP2) ulkoseinän alin hirsi oli korvattu tolppa-mineraalivilla-rakenteella. Seuraavassa hirressä oli sisäpinnassa lahoa, joka saattaa olla vanhaa vauriota, jota ei ollut aiemmassa korjauksessa uusittu. Toisessa ryömintätilalliseen alapohjaan tehdyssä rakenneavauksessa

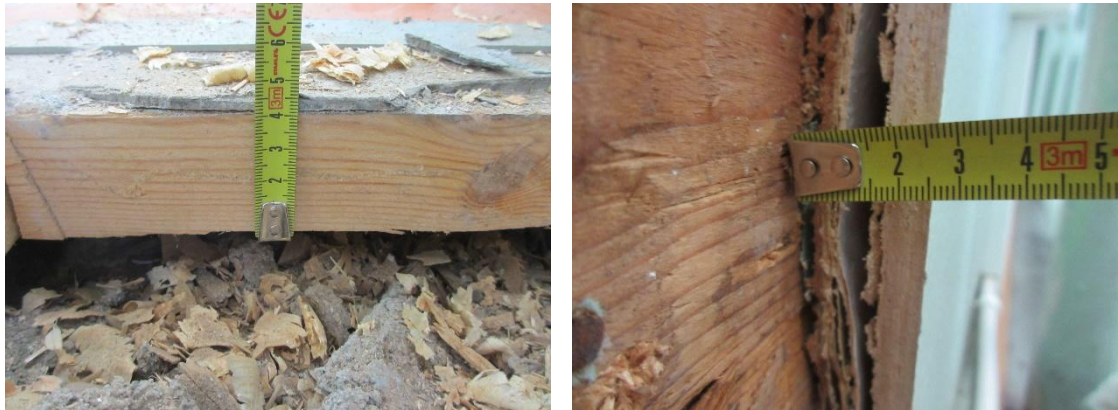
Kuva 33. Alapohjan pintarakenteissa (laudoitus, tasoite, linoleum) ei havaittu vaurioita (kuva a). Hirsiseinän sisäpinnassa on pinkopahvi ja lastulevy (kuva b). Pinkopahvissa havaittiin kosteusjälkiä.

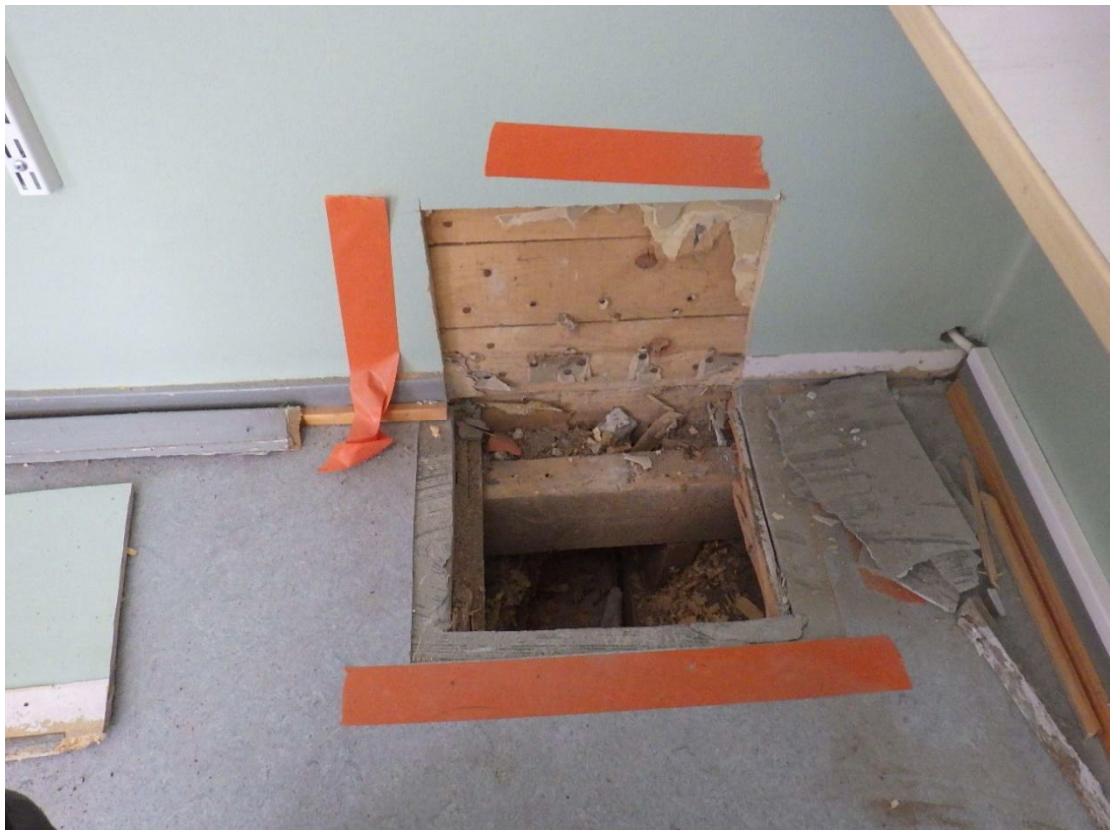
## RAAP3

Kuva 34. Rakenneavaus RAAP3 tehtiin tilaan 125 väliseinän ja alapohjan liittymään. Rakenteissa ei havaittu silmämääräisesti viitteitä vaurioista eikä epätavanomaista hajua todettu. Rakenneavauksen pohjalta otetussa eristetäytön materiaalinäytteessä ei havaittu mikrobikasvua materiaalissa (MAT2).

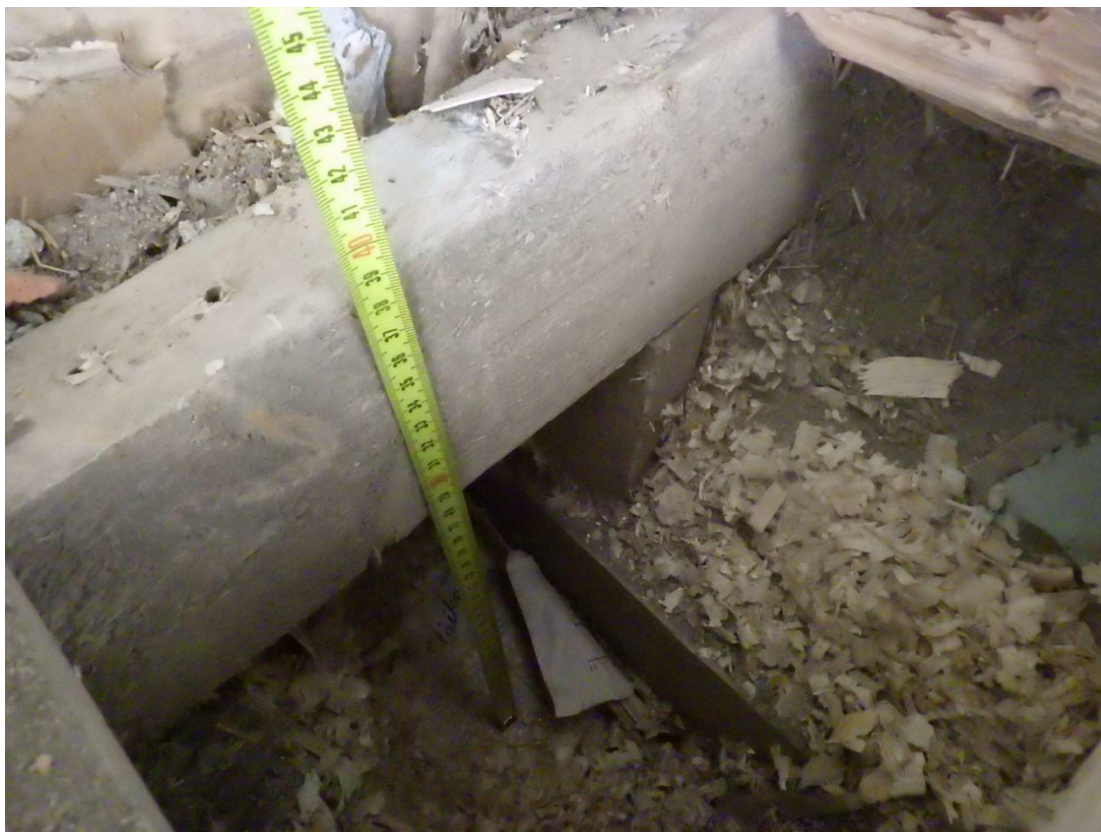
Kuva 35. Alapohjan eristemateriaalina on puulastua ja hiekkaa. 50\*100 mm koolaus on asennettu puisten korokepalojen päälle. Lastu- ja hiekkatäytön alla aluslaudoituksen päällä on sanomalehtiä. Puurakenteissa ei todettu viitteitä kosteusvaurioista.

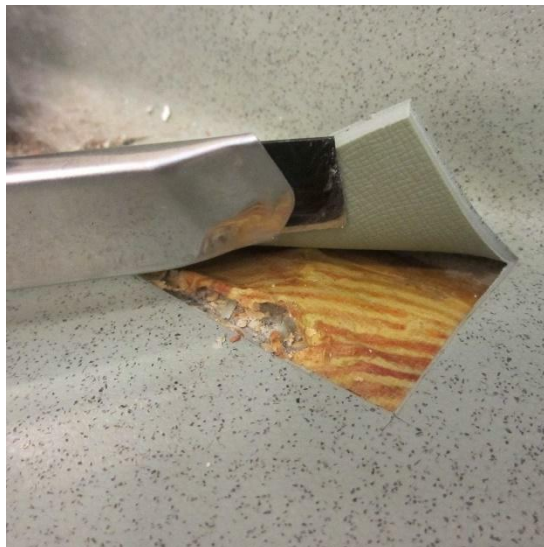
Kuva 36. V1: Liima vaurioitunut. Mikrobi-peräinen haju. Muovimatto irti alustastaan.

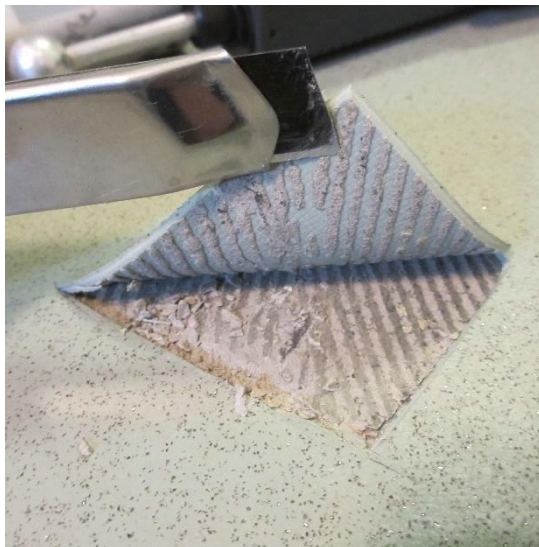
Kuva 37. V2: Lievä kemikaalimainen haju. Tartunta hyvä. Tasoite hieman irronnut alustastaan.

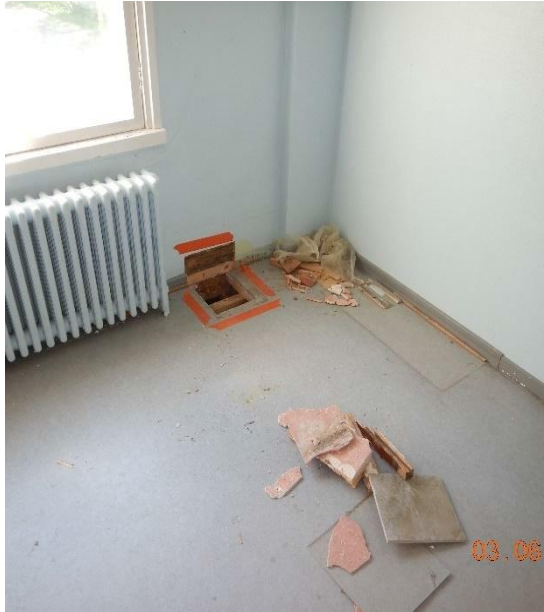
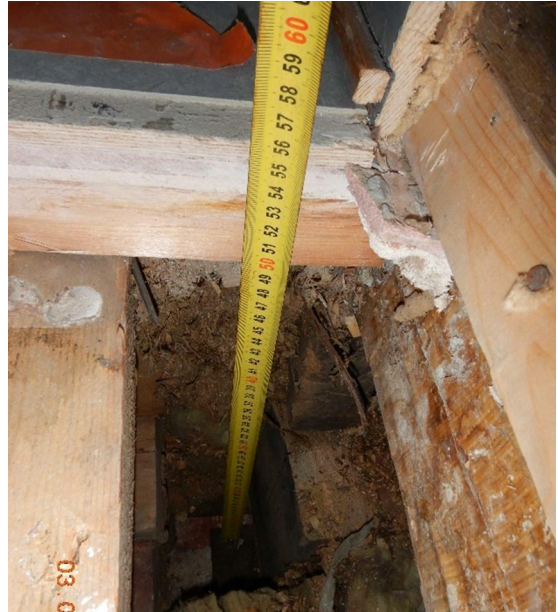
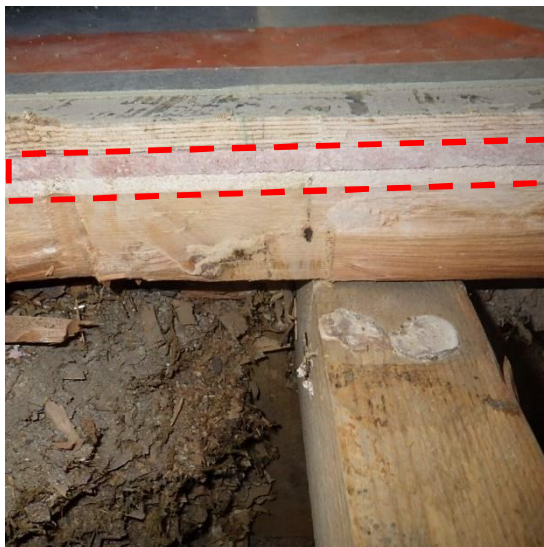
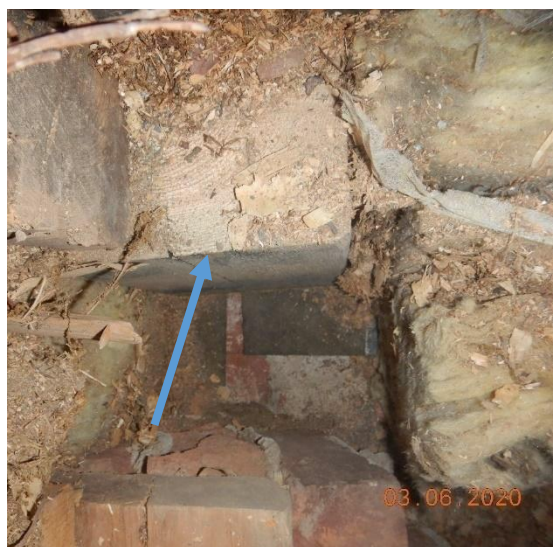
## RAVP 1

Kuvat 40 a...d Tilaan 106 suoritettiin rakenneavaus RAVP1. Vanerin alla havaittiin asbestipitoista vaaleanpunaista ja vaaleaa magnesiamassaa (merkitty kuvaan c punaisella). Puurakenteissa havaittiin kosteusjälkiä ja lahoa lähellä ulkoseinälinjaa. Ulkoseinän hirsikengityksen (sininen nuoli) välissä ja ulkoseinän vierellä esiintyvissä mineraalivilloissa ja välipohjan täyttömateriaaleissa havaittiin tummentumia. Rakenneavauksesta otetussa eristetäytön materiaalinäytteessä MAT6 ei todettu mikrobikasvua materiaalissa.

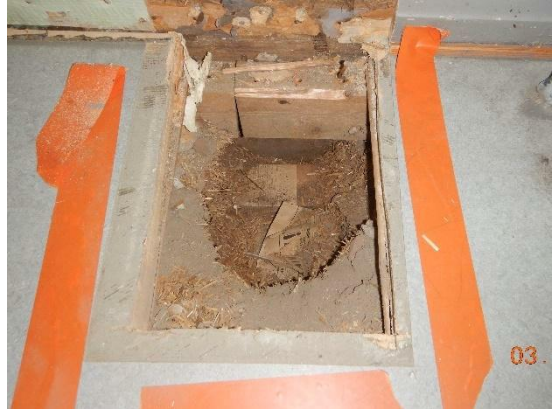
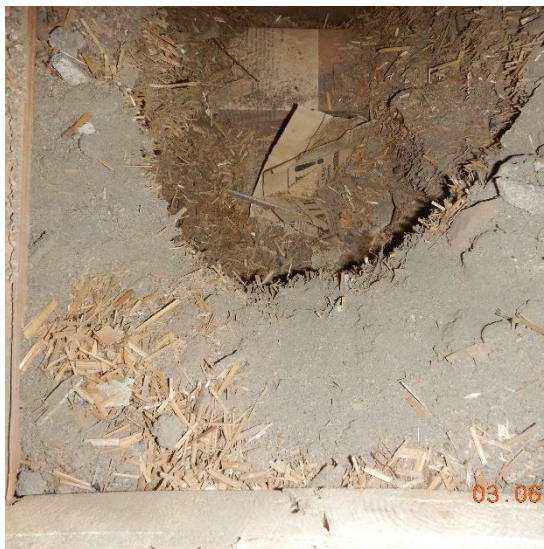
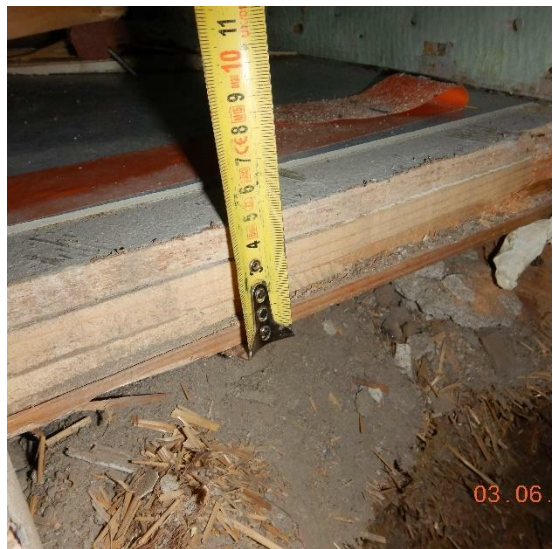
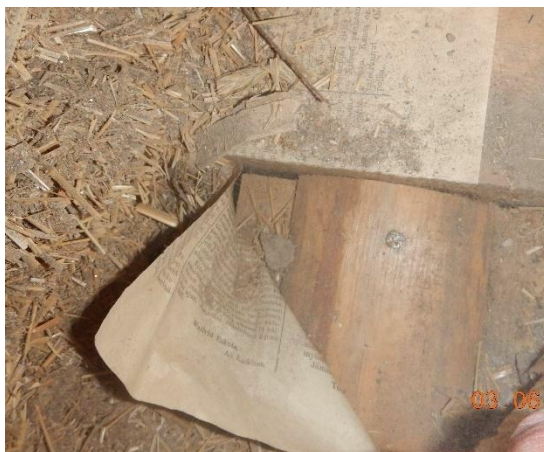
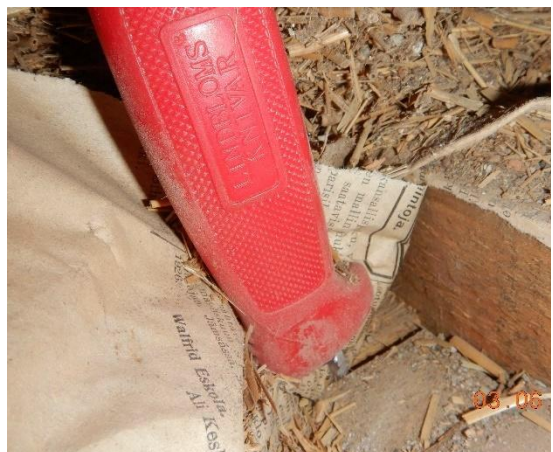
## RAVP3

Kuvat 42 a...f. 2. kerroksen tilaan suoritettiin rakenneavaus RAVP3, josta havaittiin eristeenä rakennusjätettä, hiekkaa ja hieman olkisirppua. Välipohjatilan eristeet olivat myös hieman painuneet. Lisäksi avauksesta havaittiin sanomalehtiä eristeiden alta. Rakenneavauksesta otetussa eristetäytön materiaalinäytteessä MAT7 havaittiin epäily mikrobikasvustosta. Lattiatasoitteesta otetusta haitta-ainenäytteestä HA16 ei havaittu asbestipitoista materiaalia. Rakenneavauksesta havaittiin epätavanomainen/tunkkainen haju. Rakenteissa ei havaittu kosteusjälkiä tai lahovaurioita.

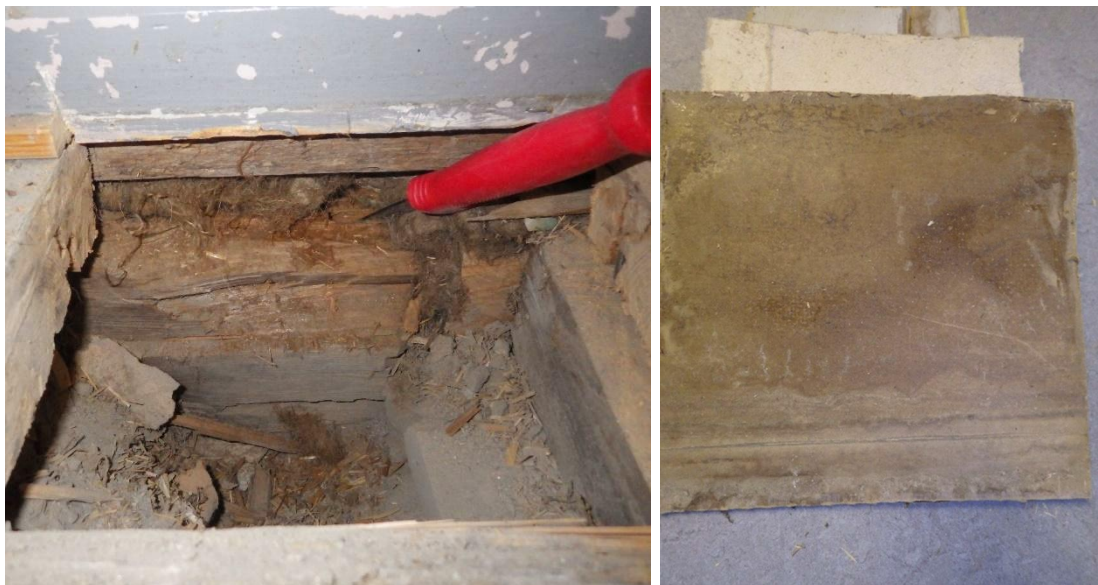
## RAVP8

Kuvat 46 a...b. 2. kerroksen päätyseinän vierelle, tehtiin rakenneavaus RAVP8. Rakenneavauksessa havaittiin ulkoseinän hirsien sisäpinnassa lahoa välipohjan tasalla. Lahoa oli syvyydellä noin 5...70 mm. Välipohjapalkki oli hyväkuntoinen ja sen ja ulkoseinän liittymässä oli tilkkeenä pellavarivettä. Välipohjan pinnassa oli useita materiaakerroksia. Vanhan lattialaudan päällä olevissa pahvissa ja kovalevyssä havaittiin selkeitä kosteusjälkiä.

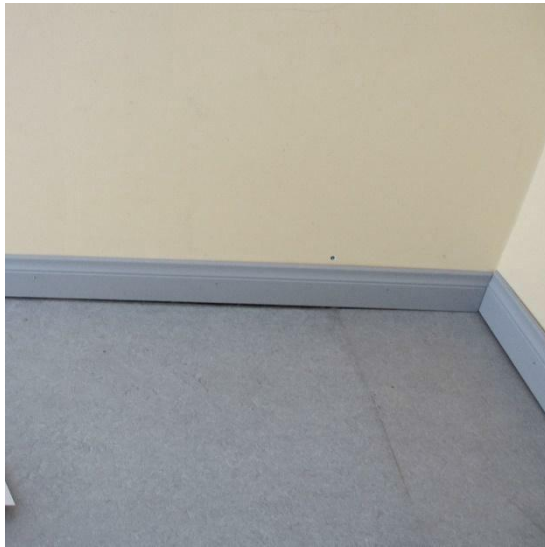
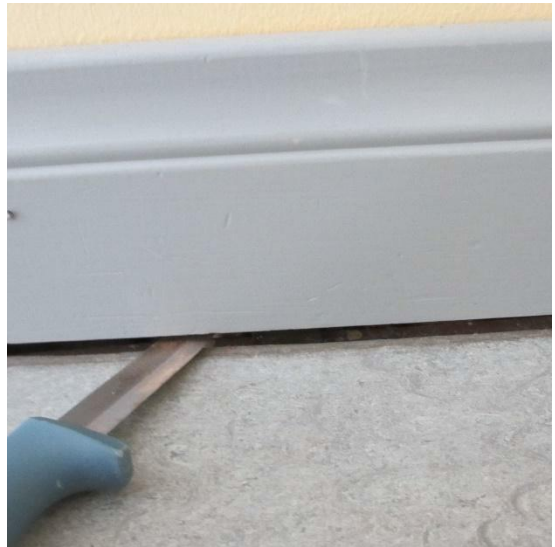
Kuvat 47 a...b 2. Kerroksen hirsirakenteisissa välipohjissa havaittiin paikallista painumaa.

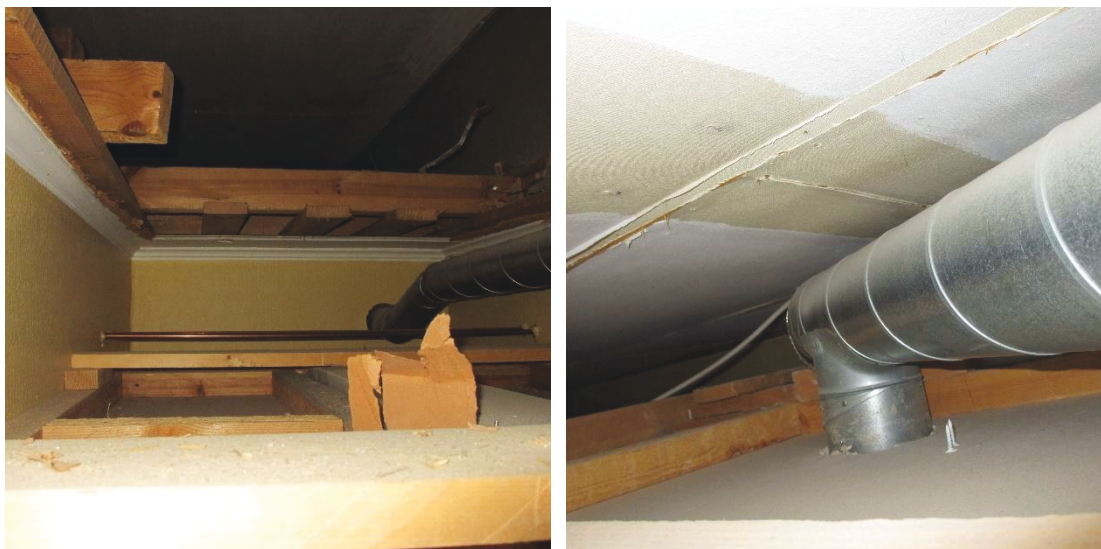
Kuva 49 a...b 1. kerroksen alaslasketuissa katoissa havaittiin epätiivittä läpivientejä tilojen välillä. Vanhoissa pintamateriaaleissa ei havaittu vaurioita.

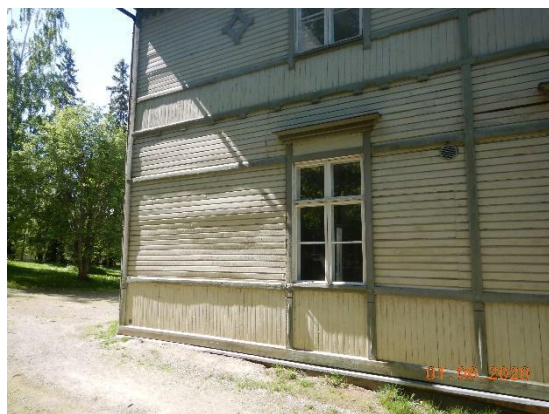
Kuvat 50 a ja b. Itäpäädyn julkisivulaudoitus on kauttaaltaan kapeampaa kuin pitkällä julkisivulla, joten se on todennäköisesti uusittu jossain vaiheessa. Laudoituksessa havaittiin aaltoilua, joka usein on merkki vaurioista hirsirungossa.

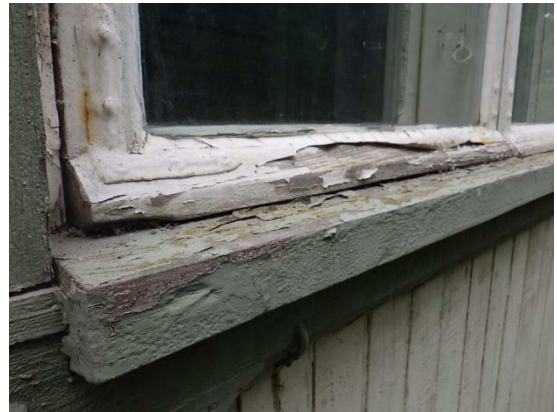
Kuvat 51 a ja b. Ikkunaliittymien vesitiiveydessä on merkittäviä puutteita. Ikkunoissa ei ole vesipellityksiä vaan höylätty vesipenkki. Vesipenkkiä rakennuksesta pois-päin on loiva. Ikkunoiden maalipinta hilseilee ja ikkunapuitteiden liitokset ovat paikoin heikkoja. Osa liitoksista on nurkkien kulmatukirautojen varassa. Osasta ikkunoista kulmatukirautoja on myös poistettu.

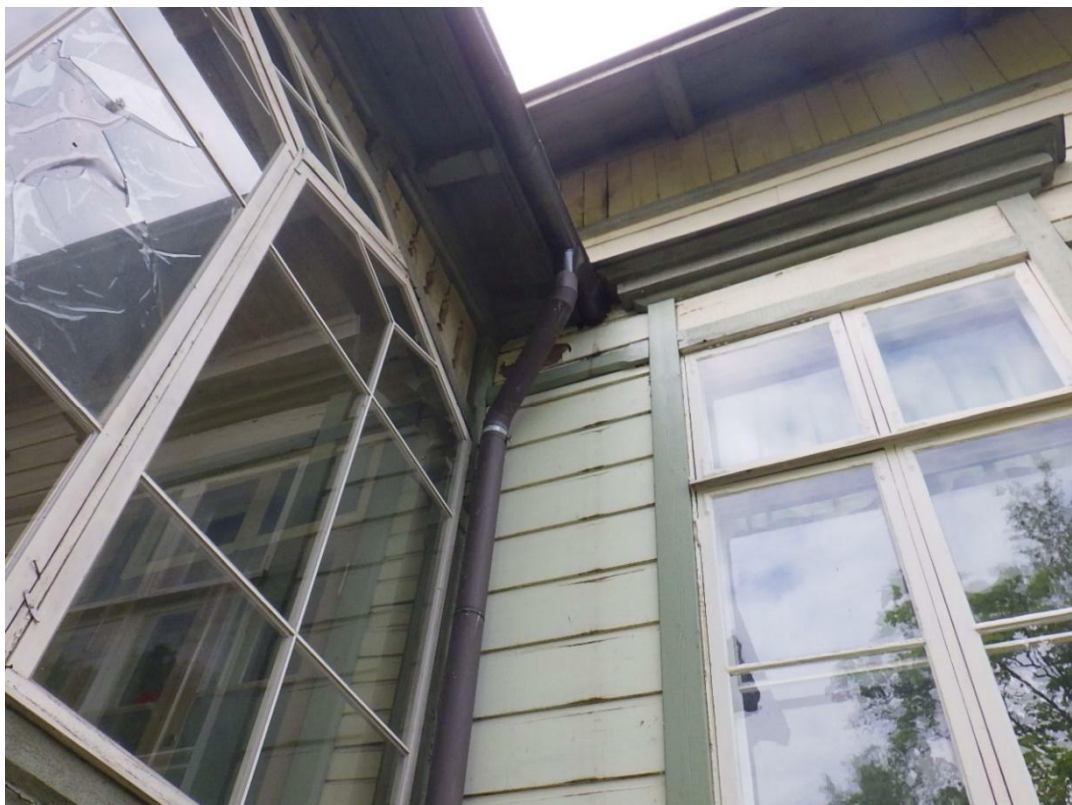
Kuva 54. Pohjoisseinustalla sadevedet ohjautuvat räystäältä ulkoseinustalle. Seinän ulkopinnassa on kosteusjälkiä ja räystään alapuolella laudoituksessa on kosteusvaurio. Pohjoisseinustalla ikkunat olivat pääosin paremmassa kunnossa kuin muilla seinäosuuksilla. Muutaman ikkunan lasitukset ovat rikkoutuneet.

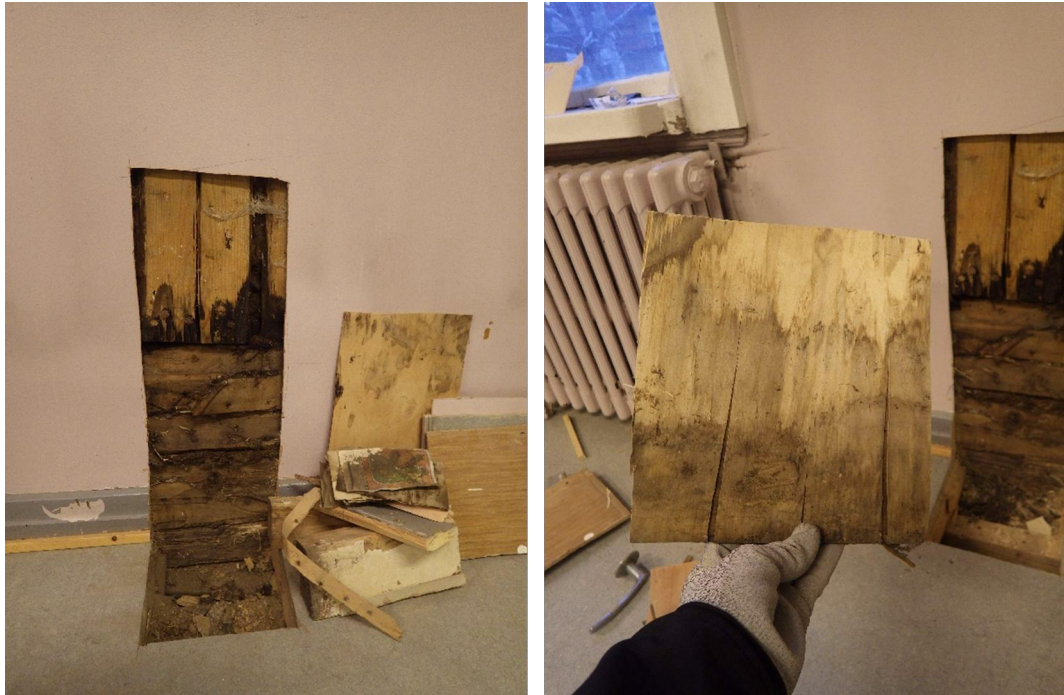
Kuva 55. a. Sama kohta salin puolelta, jossa pohjoisseinustalla sadevedet ohjautuvat räystäältä ulkoseinustalle. Seinää on jo aiemmin korjattu ja osittain uusittu pystyhirsirakenteena. Rakennus RAUS7. b. Seinän sisäpinnan vanerin takapinnassa on selkeitä kosteusjälkiä.

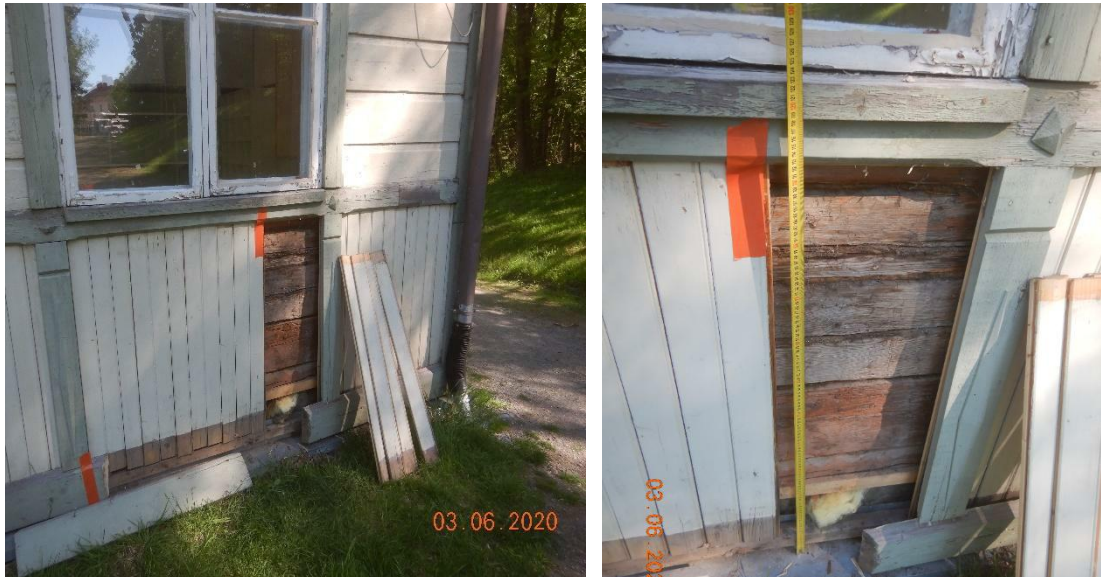
Kuvat 56 a ja b. Rakennus RAUS1 tehtiin tilan 125 ulkoseinään. Avauksesta havaittiin lahoa ja hyönteisvaurioita kahdessa alimmassa hirressä. Vauriot ovat edenneet pidemmällä hirren ulkoseinän sisäpinnassa. Ulkoseinän alin hirsi on poistettu ja tilalle on asennettu 150 mm leveitä puupölkkyjä, jotka kannattelevat yläpuolella olevaa ulkoseinähirttä. Puupölkkyjen välissä poistetun ulkoseinähirren tilalla on eristevillaa.

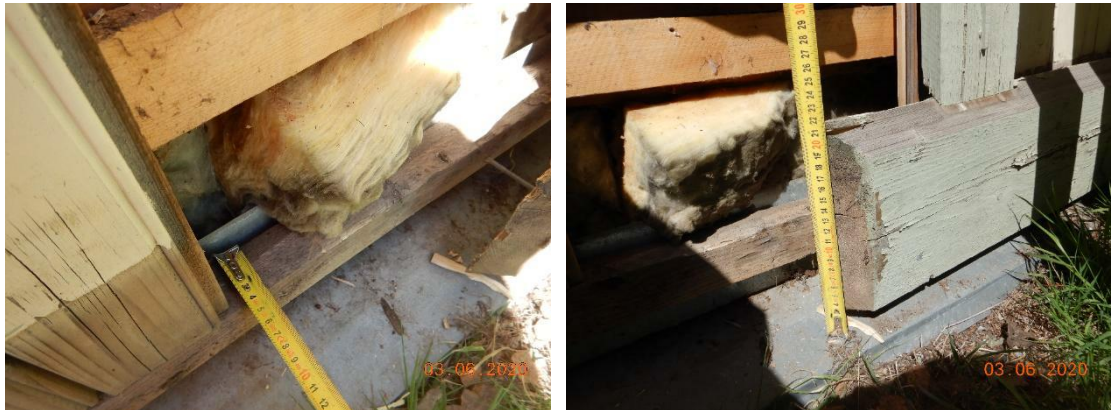
*Kuva 57. Kivisokkelin päällä maanpinnan tasossa on pellitys, joka on käännetty n. 10 cm ylös ulkoseinäpanelöinnin taakse. Korjatun hirsiseinän alaosassa on eristevilla-kaista. Villaeristeissä havaittiin ilmavuotojen aiheuttamaa tummentumaa. Maanpinta on paikallisesti sokkelin tasossa mikä altistaa ulkoseinän alaosat sade- ja sulamisvesille.*

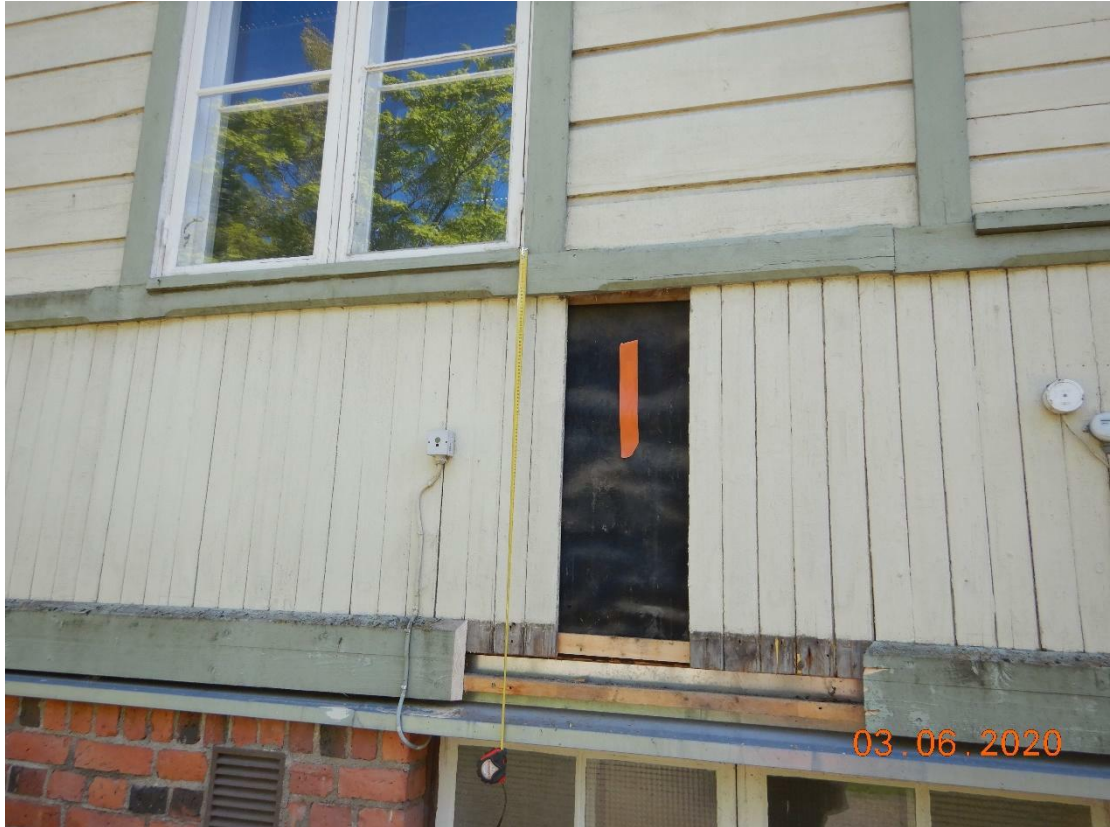
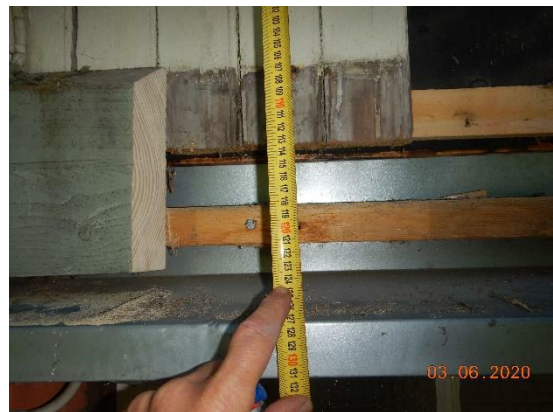
Kuvat 58 a...c. Rakenneavaus RAUS2 tehtiin rakennuksen pohjoissivulle tilan 116 ulkoseinään. Sokkeliliittymä on toteutettu kuten rakenneavauksessa RAUS1. Avauksessa havaittiin tervapahvi hirsien ulkopinnassa. Rakenteissa ei havaittu viitteitä kosteusvaurioista. Tervapahvista analysoidussa haitta-ainenäytteessä havaittiin korkeita pitoisuuksia PAH-yhdisteitä.
