# TUTKIMUSSELOSTUS

## LEPOLAN PÄIVÄKOTI SISÄILMA- JA KOSTEUSTEKNINEN KUNTOTUTKIMUS

31.8.2020 päivitys 27.1.2021

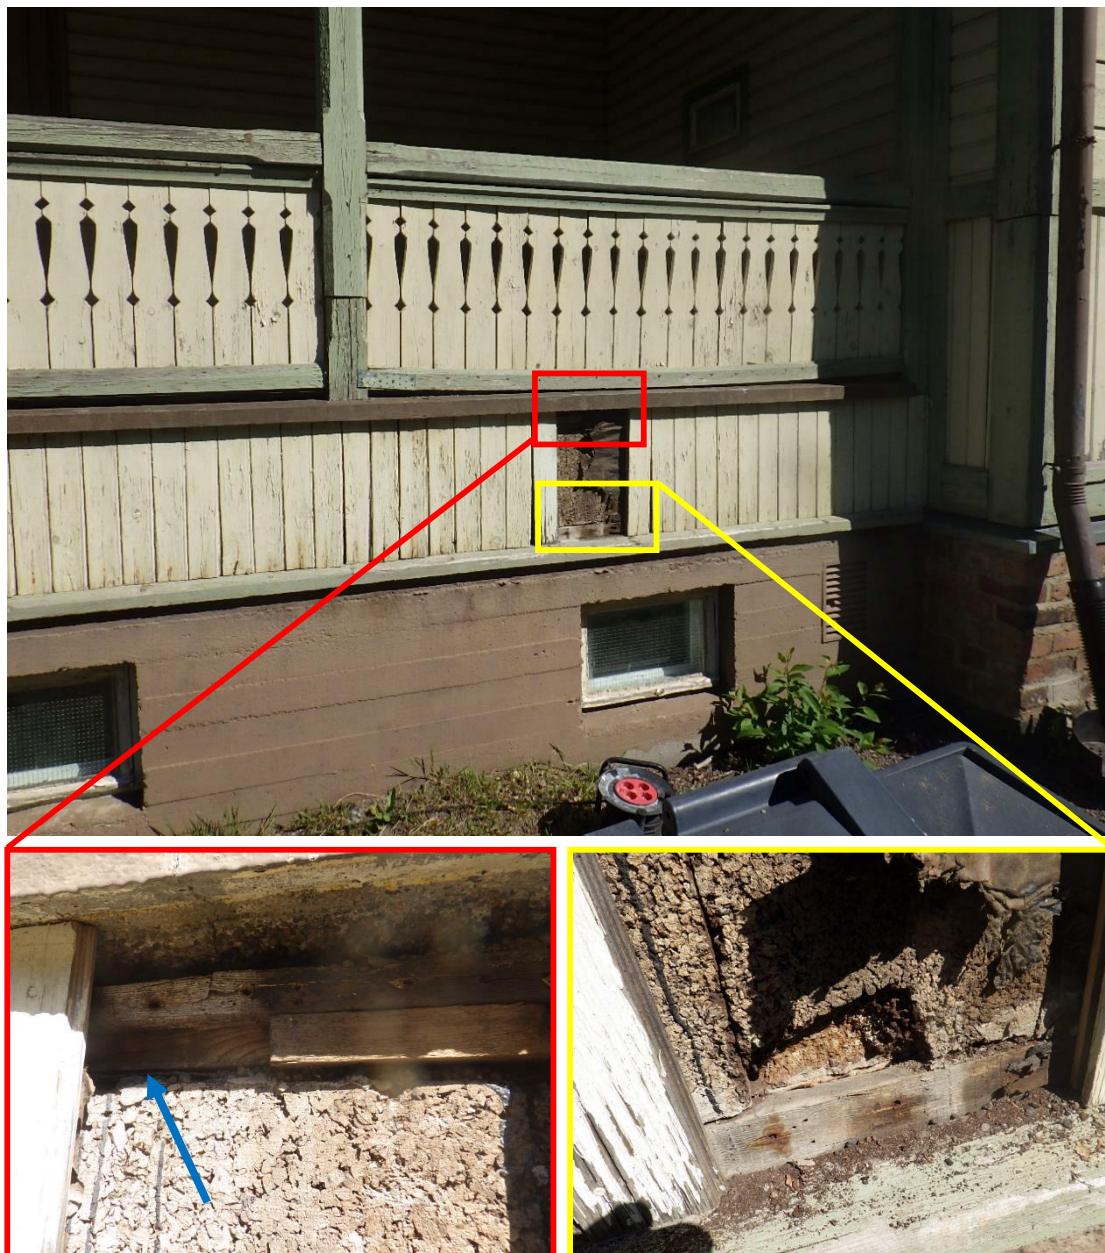
Kuvat 59 a...c. Rakennus RAUS3 tehtiin rakennuksen eteläiselle tilan 130 ulko-seinään katoksen lattian alla olevan yläpohjarakenteen tasolle. Puupaneloinnin takana on 25 mm paksu korkkilevy betoniseinää vasten. Betonia vasten olevat puurakenteet ovat paikoin lahonneita. Sadevedet kulkeutuvat vesipenkin päältä osittain seinäraken-teen sisempiin rakenteisiin. Katoksen betonilaatan alla on ilmaväli ja kevytsoraa. Ala-laatan yläpinnassa on vedeneristekermi, joka erottuu kuvasta huonosti (merkitty sini-sellä nuolella).

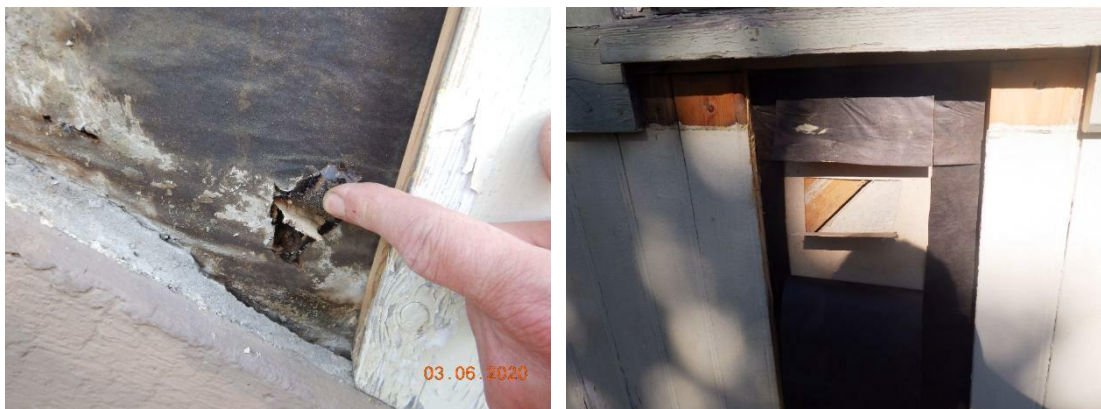
Kuvat 62 a ja b. Ulkoseinän alaosassa havaittiin korkkilevyeristys (kuva a). Paneloinnin takana on tervapaperi ja rakennuspapere. Tervapaperissa ja korkkilevyssä havaittiin kosteusjälkiä. Paneloinnin takana korkkilevytyksen yläpuolella on vinolaudoitus (kuva b) Vinolaudoituksen alaosan yläosassa ei havaittu viitteitä vaurioista. Ulkoseinän sisäpuolella ei havaittu näkyviä vaurioita.

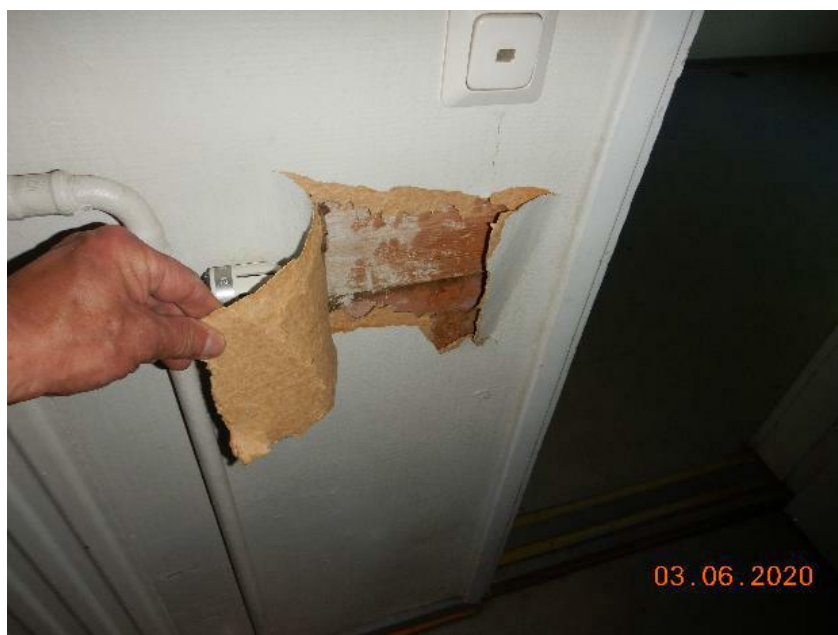
Kuva 72. Hirsiväliseinien toteutustapa tarkastettiin tilasta 112 seinäpinnan revenneen pahvin takaa. Hirsien tilkkeenä on käytetty pellavarivettä.

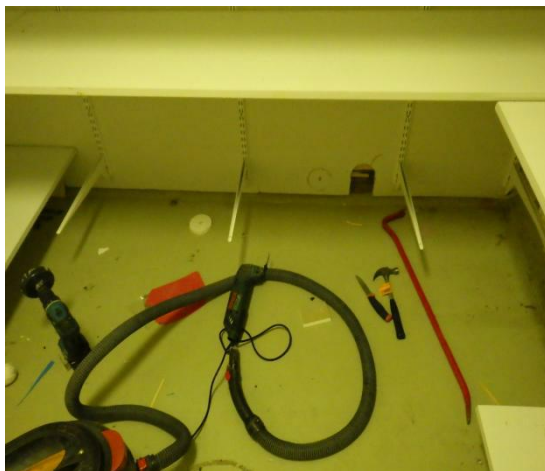
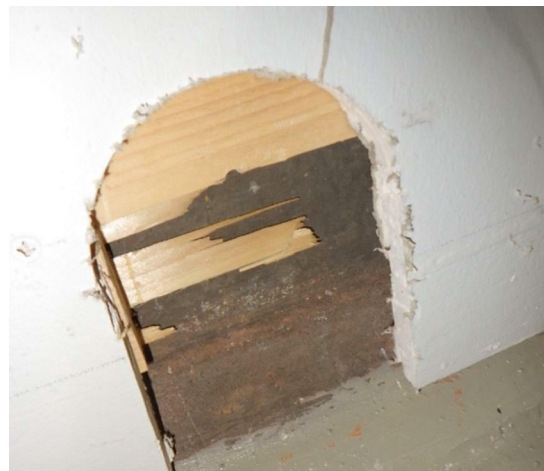
Kuvat 74 a ja b. Rakenneavaus RAVS2 tehtiin betonirakenteiseen väliseinään, jonka toisella puolella on tilassa 006 puukoolaus ja kipsiverhoilu. Rakenneavauksessa seinän alaohjauspuu katkaistiin ja puun kunto tarkastettiin. Pintakosteudenosoittimen lukemat lattiapinnalla rakenneavauksen vieressä olivat koholla. Rakenneavauksessa ei havaittu viitteitä kosteus- tai mikrobivaurioista puu- ja kipsilevyrakenteissa.

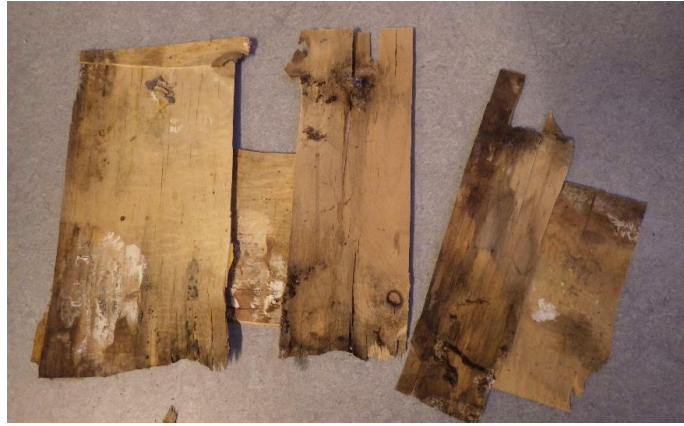
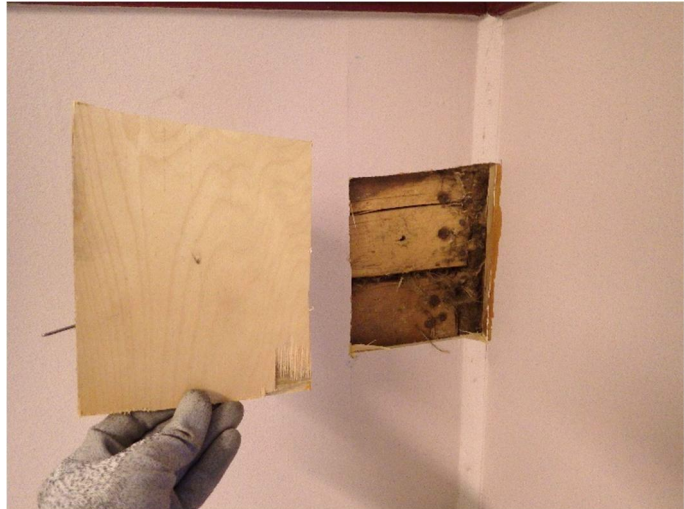
Kuvat 78. a...d. Rakenneavaus RAVS6 tehtiin salin 119 väliseinän ja ulkoseinän liittymään, jossa havaittiin jälkiä kosteudesta seinän vaneripinnassa. Väliseinä-ulkoseinäliittymän alaosassa havaittiin hirsissä lahoa ja vaneri oli seinän alaosassa kosteusvaurioitunut. Vaneri ja hirret olivat nyt kuivia. Vertailuksi tehtiin toinen avaus samaan kohtaan ylemmäs ja siinä hirret ja vaneri olivat kovia ja siistejä. Kosteusvaurio johtuu todennäköisesti seinän läpi kulkevan lämpöputken vuodosta, koska vauriot rajoittuvat sen alapuolelle. Samassa kohdassa on myös julkisivussa syöksytorvi, jonka kohdalla seinässä on levää ja kosteusjälkiä, joten syöksytorvi voi olla myös syynä kosteusvaurioon.

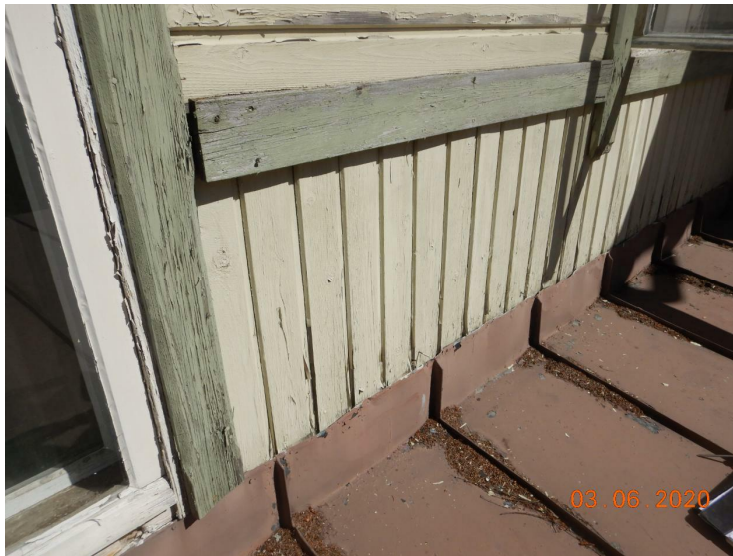
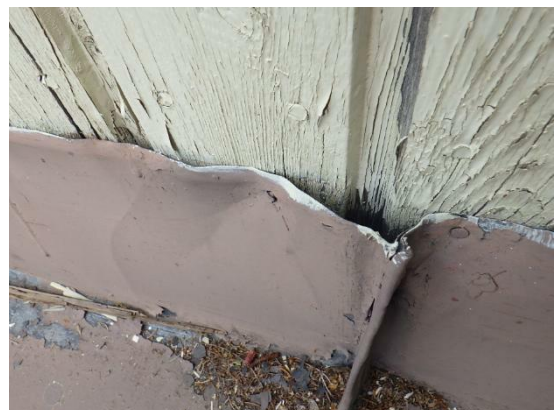
Kuvat 83 a...c. Pellitysten ylösnostojen vesitiiveydessä on puutteita. Sisäänkäynnin kohdalla olevan pulpettikaton vesikatteen ylösnoston liittymä ulkoseinäverhoukseen ei ole tiivis ja kohdalla on päässyt vettä rakenteisiin (kuva a). Vaurioita on myös seinärakenteen sisäpuolella, jossa tapetin alla havaittiin selvä mikrobikasvu. (Ks. Kuvat 53.) Ylösnostoissa on vesitiiveyspuutteita myös tornin kohdalla (kuvat b ja c).

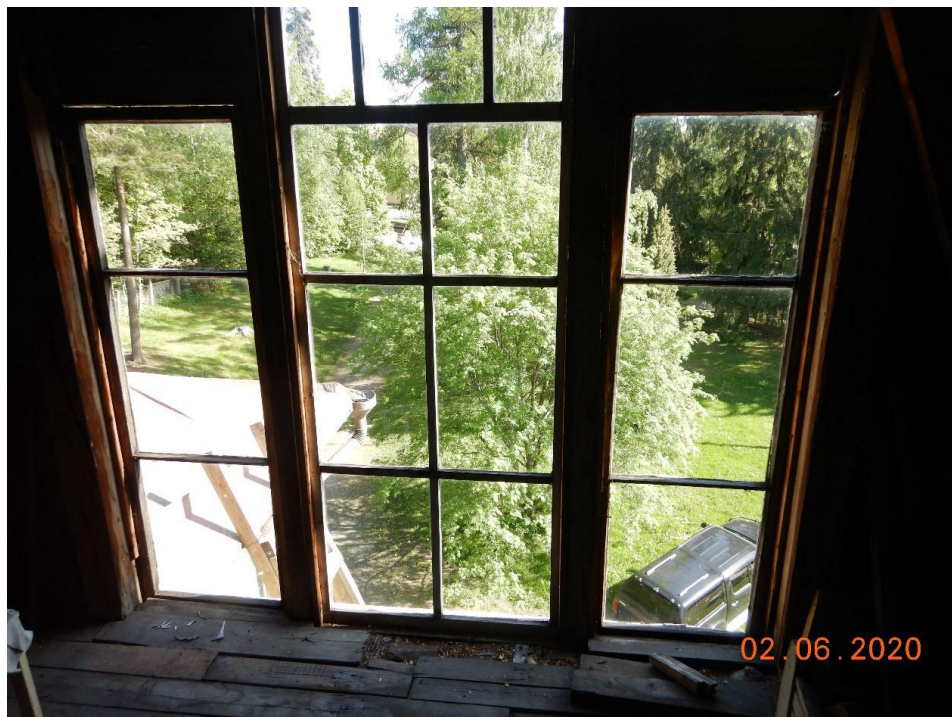
Kuva 84. Torniosalla ikkuna on asennettu yläpohjan yläpinnan laudoituksen tasoon. Ikkunan alapuitteet ovat ikääntyneet ja ikkunaliittymissä on vesitiiveyspuutteita. Sadevesi voi päästä yläpohjarakenteisiin epätiiviyden ikkunaliittymien kautta.

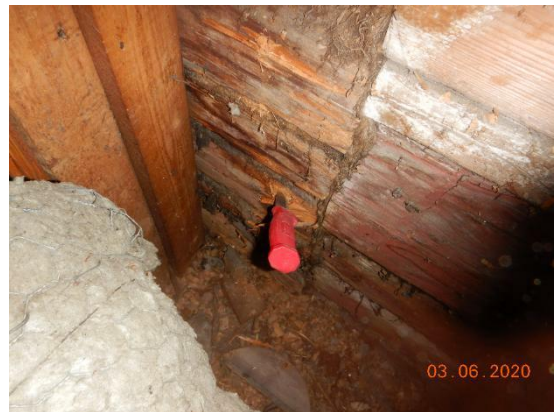
Kuvat 92 a ja b. Tomiosan ulkoseinäliittymässä havaittiin seinän alaosissa kosteusjälkiä (punainen katkoviiva) ja paikallisesti pinnastaan lahonneita puurakenteita (kuva b). Torniosan ulkoseinät eivät ole vesitiiviit (Ks. Kuvat 83). Torniosa on rakennettu alkupe-  
räisen katto-osan jatkoksi.

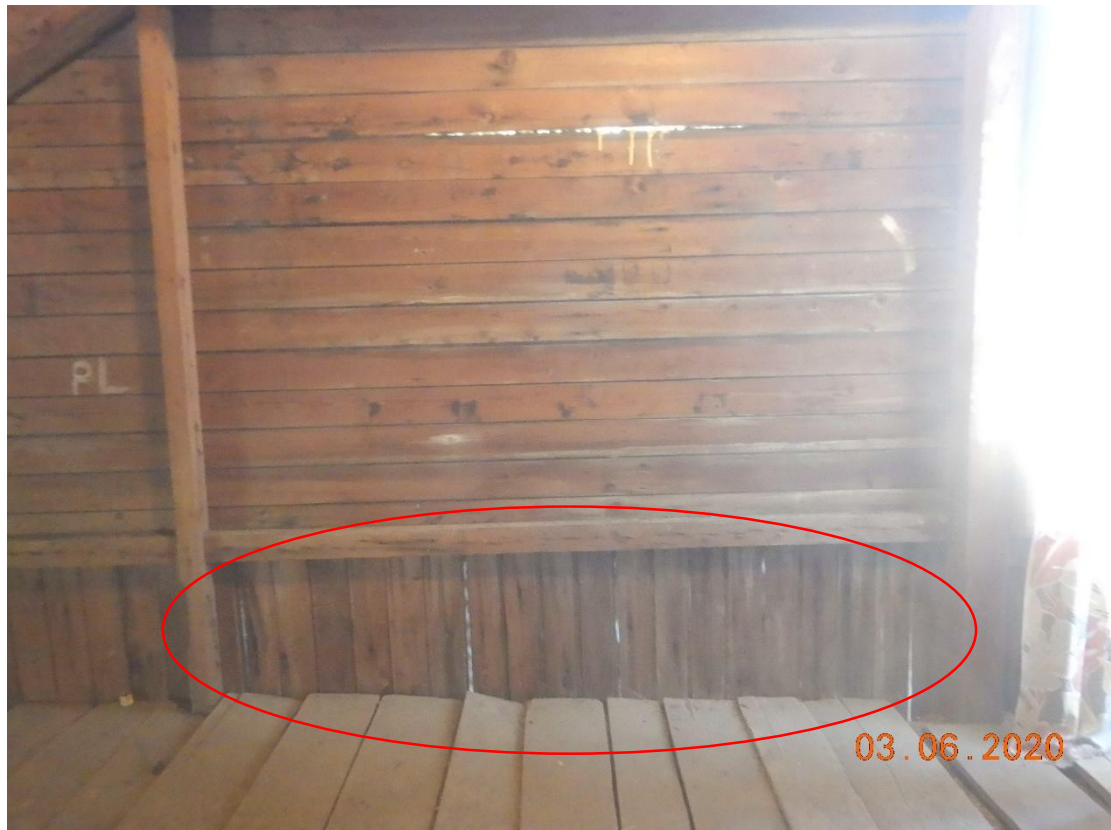
Kuva 94. Erityisesti ullakon ulkoseinien alaosissa pystysuuntaisessa paneloinnissa on kosteusjälkiä ja viistosateelle altistuvia kohtia, joista sadevesi pääsee myös yläpohjan eristetilaan. Seinässä on yksikerroksinen laudoitus.

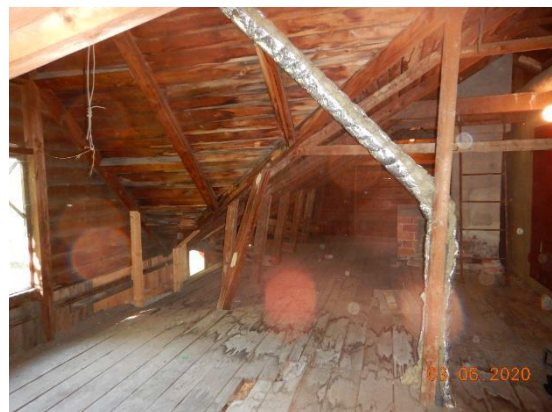
Kuvat 95 a ja b. Vesikaton aluslaudoituksessa on vanhoja vuotojälkiä rakennuksen lounaispäädyn jiirin kohdalla (kuva a). Vuotokohta on paikattu bitumoimalla vesikatteen jiirikohta yläpuolelta. Vuotojälkiä havaittiin myös yläpohjan lattiapinnan laudoituksessa (kuva b).

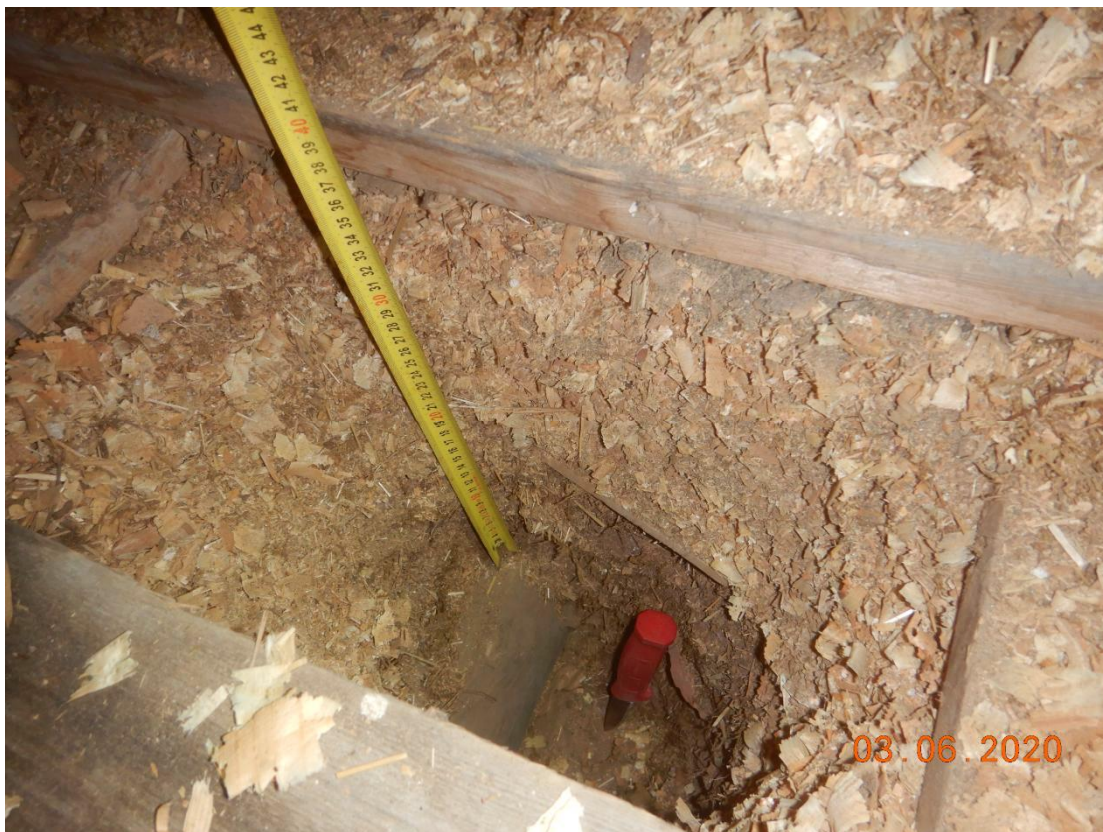
Kuvat 96 a...b. Vesikaton jiirin vuodon kohdalle tehdyssä rakenneavauksessa havaittiin tummentumaa, mikrobiperäistä hajua ja paakkuuntumista eristekerroksen alaosassa. Alemmassa eristekerroksessa on kutterilastun seassa turvetta, sammalta ja olkea. Puulastukerros oli rakenneavauksen RAYP1 kohdalla hyväkuntoista. Hirsipalkissa ei havaittu viitteitä vauriosta.

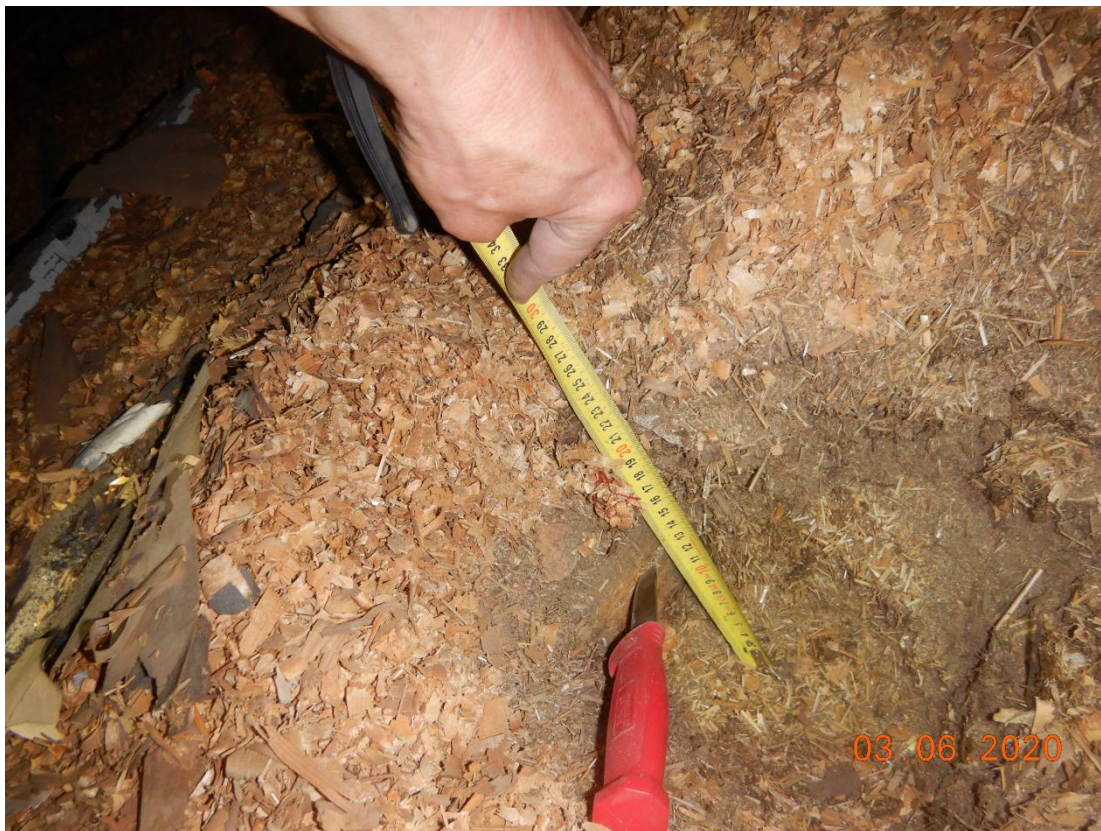
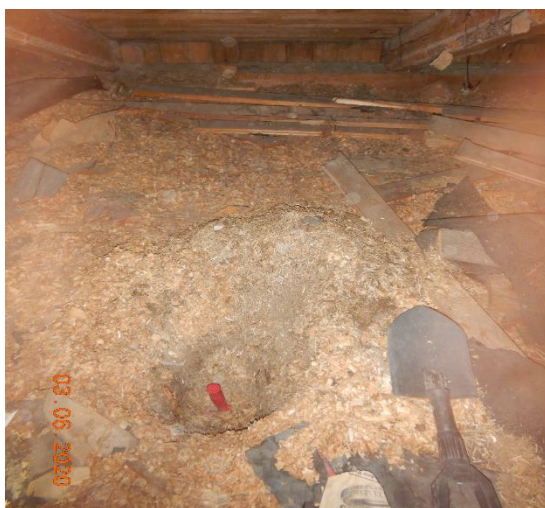
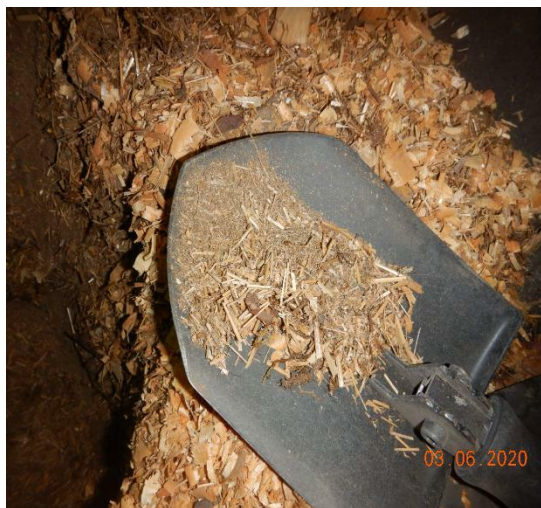
Kuvat 97 a...c. Rakennus RAYP2 tehtiin rakennuksen itäpäädyn yläpohjarakenteeseen. Eristepaksuus rakennus RAYP2 kohdalla oli noin 300 mm. Eristekerroksista tehtiin vastaavat havainnot kuin rakennus RAYP1. Rakennus RAYP2 kohdalla yläpohjan hirsipalkissa havaittiin lahoa n. 2 cm syvyydellä.

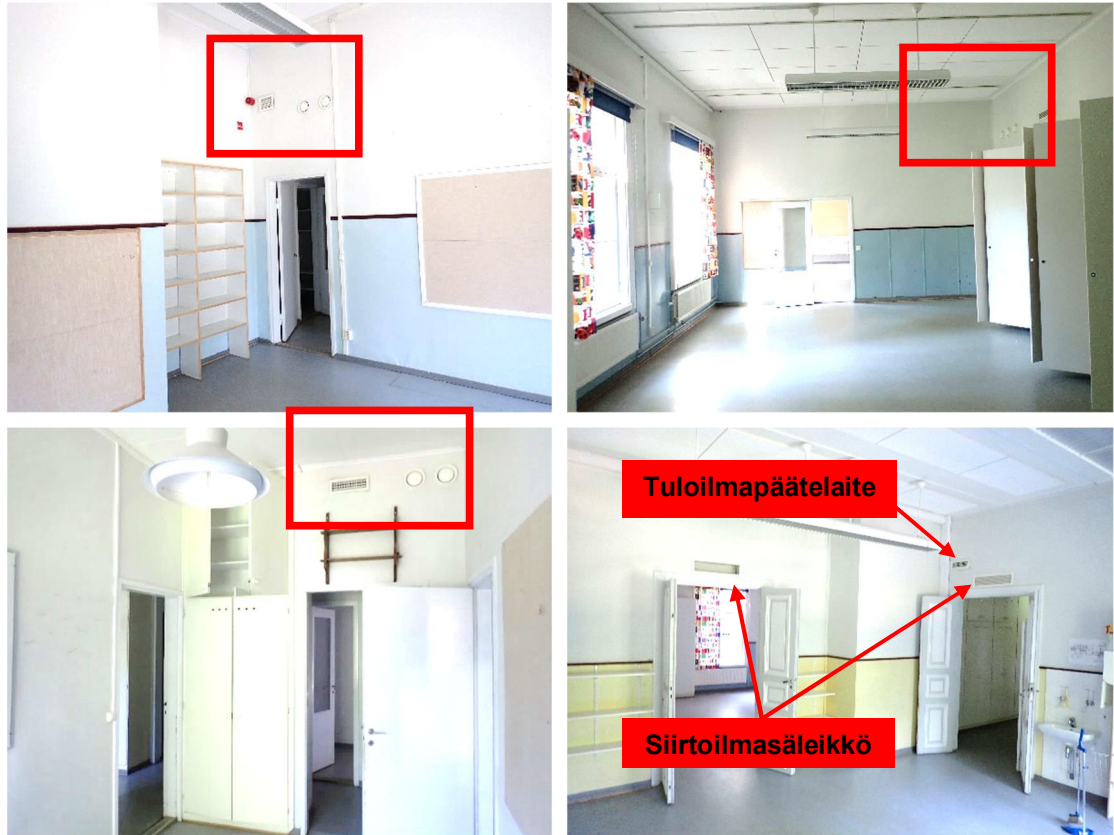
Kuva 107 a...d. Yleiskuvia päätelaitteiden sijoituksista tiloissa (korostettu punaisella). Tulo- ja poistoilmapäätelaitteita on sijoitettu pääosin vain yhdelle seinäpinnalle. Päätelaitteet ovat pääosin lähekkäin. Osassa tiloista on vain seinäpinnalle asennetut tuloilmasäleiköt ja ovien yläpuolella sijaitsevat siirtoilmasäleiköt. Tiloissa on tavanomaista suurempi huonekorkeus.
