Tilaaaja Tampereen kaupunki  
Kaupunkiympäristön suunnittelu, asemakaavoitus

### Työtilaus

Puuston kunnon silmämääräinen kartoitus. Kartoitettava alue sijaitsee Härmälän leirintäalueella ja Lepolan kartanon piha-alueella. Asemakaavan numero on 8809.

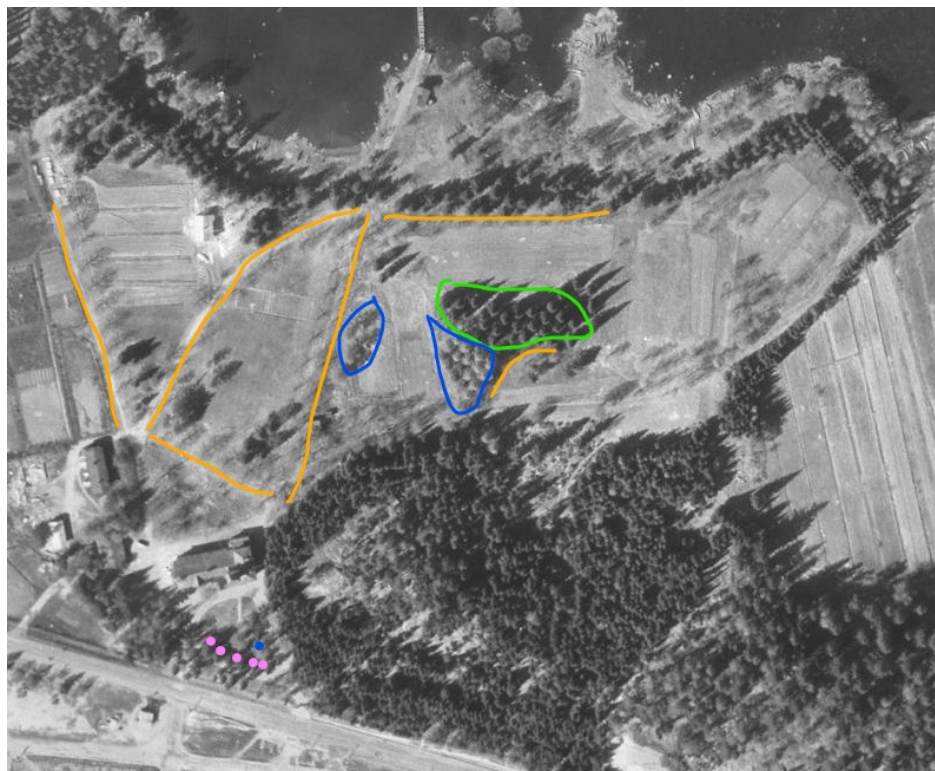
Kuva 2. Vuonna 1946 otetussa ilmakuvassa on näkyvissä vanhat kujanteet (kel-  
tainen viiva), huvilan etupihan metsäkuusirivi (lilat pisteet), lehtikuusiryhmät (si-  
niset alueet) ja pihtaryhmä (vihreä alue). Näistä on suuri osa säilynyt tähän päi-  
vään asti.

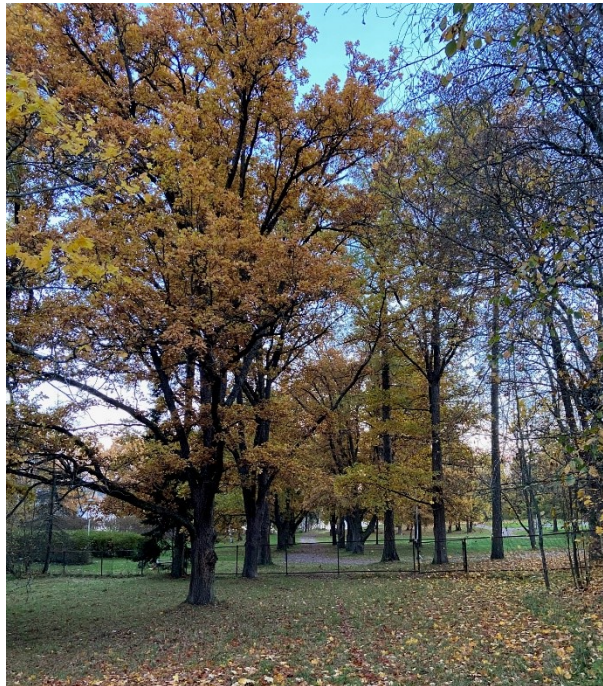
Kuva 3. Hyvin säästynyt tammikujanne, joka johtaa huvilalta kohtisuoraan rantaan.

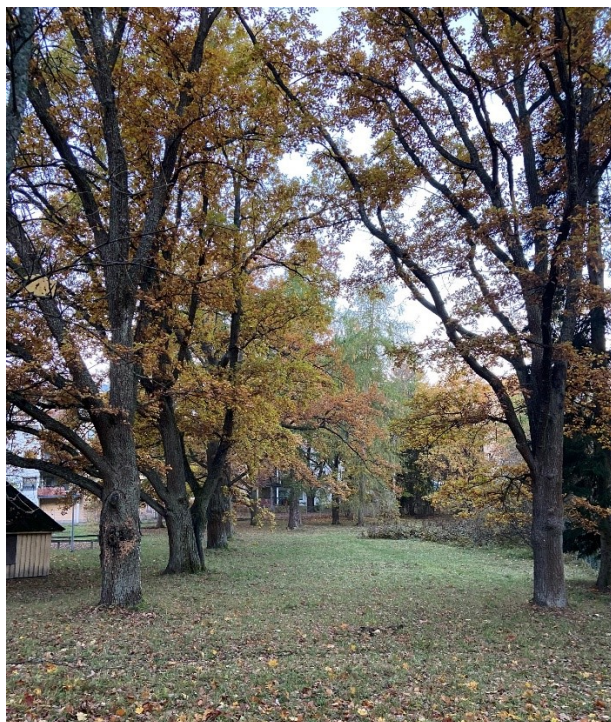
Kuva 4. Osittain säilynyt tammikujanne, joka sijaitsee huvilan takapihalla kaakko-luode-suuntaisesti.

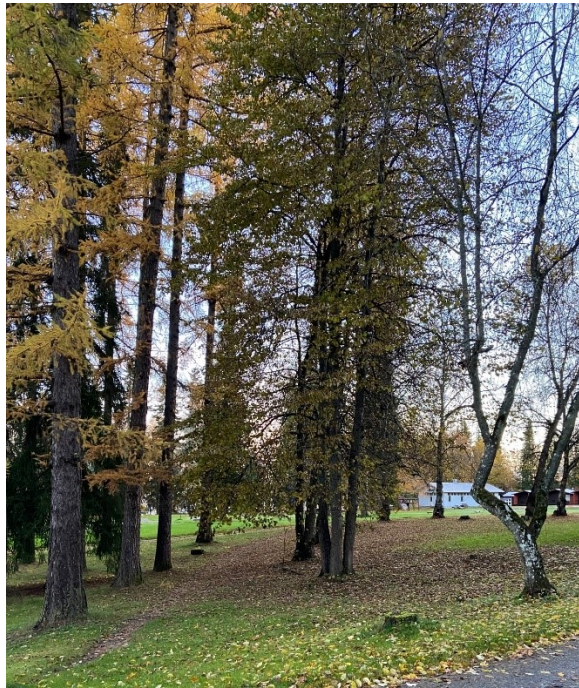
Kuva 5. Puistolehmusrivi, joka sijaitsee lehtikuusiryhmän kaakkoispuolella.

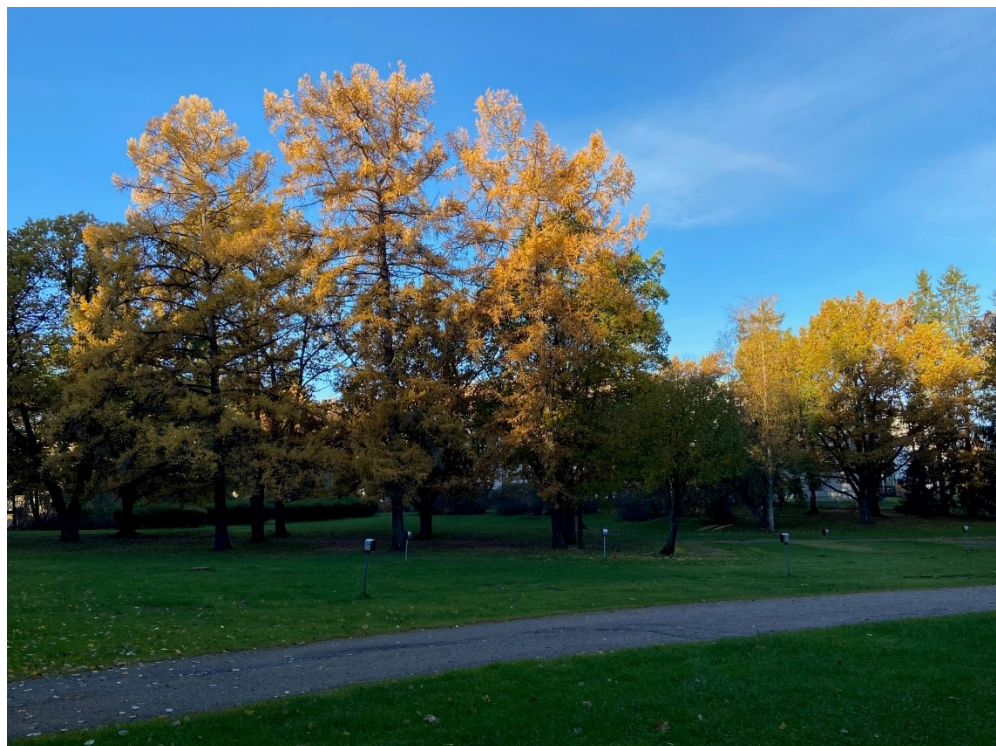
Kuva 6. Pienempi lehtikuusten ryhmä, joka sijaitsee hyvin säilyneen tammikujan-  
teen itäpuolella.

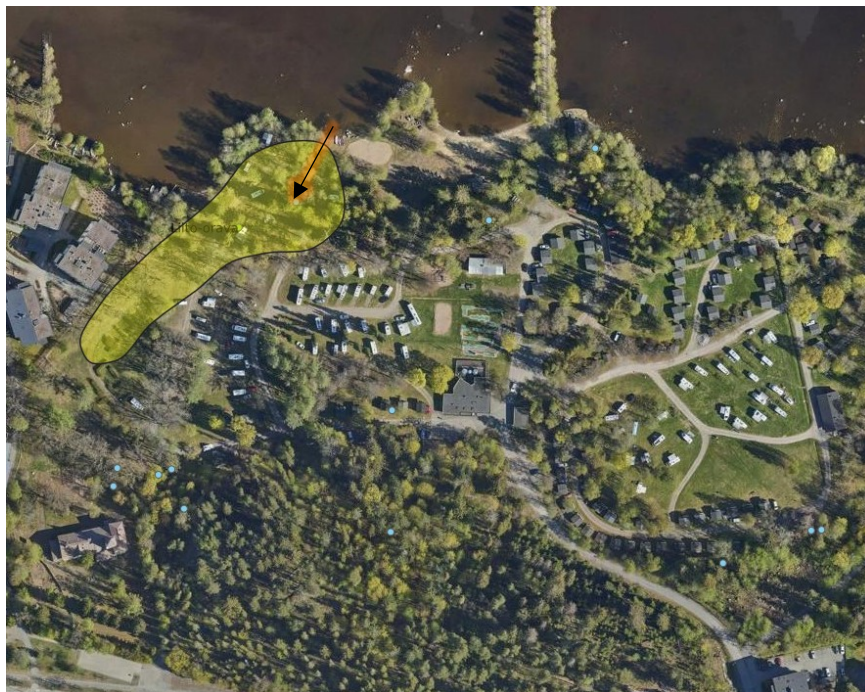
Alue on todettu liito-oravalle sopivaksi elinalueeksi sekä osaksi kulkuyhteyksiä vuoden 2016 Kanta-kaupungin liito-oravaselvityksessä. Kartoitetun alueen ulkopuolelle, sen pohjoisreunalle on merkitty yksi liito-oravahavainto. Puuston korkeus sopii liikkumiseen, ja myös aukkojen ylitykseen on sopivia puita. Kartoituksessa havaitut pesimiseen sopivat kolot tai risupesät on merkitty puukohtaisesti koontitaulukkoon. Kartoituksen yhteydessä ei havaittu liito-oravan jätöksiä. Alueen luoteiskulma on todettu erittäin sopivaksi lepakoiden elinalueeksi.

Kuva 7. Ilmakuvasa siniset pallot ovat liito-oravan pesintään sopivia koloja tai risupesä. Nuolella on osoitettu liito-oravahavaintoa. Luoteiskulmassa on väritetty keltaisena alue, joka on todettu lepakoille erittäin sopivaksi elinalueeksi.
