TAMPEREEN KAUPUNKI

PISPALAN ASEMAKAAVOJEN UUDISTAMISEN I-III VAIHEIDEN KAAVA-ALUEIDEN HULEVESI-, POHJAVESI- JA RAKENNETTAVUUSSELVITYS

LOPPURAPORTTI

12.11.2012

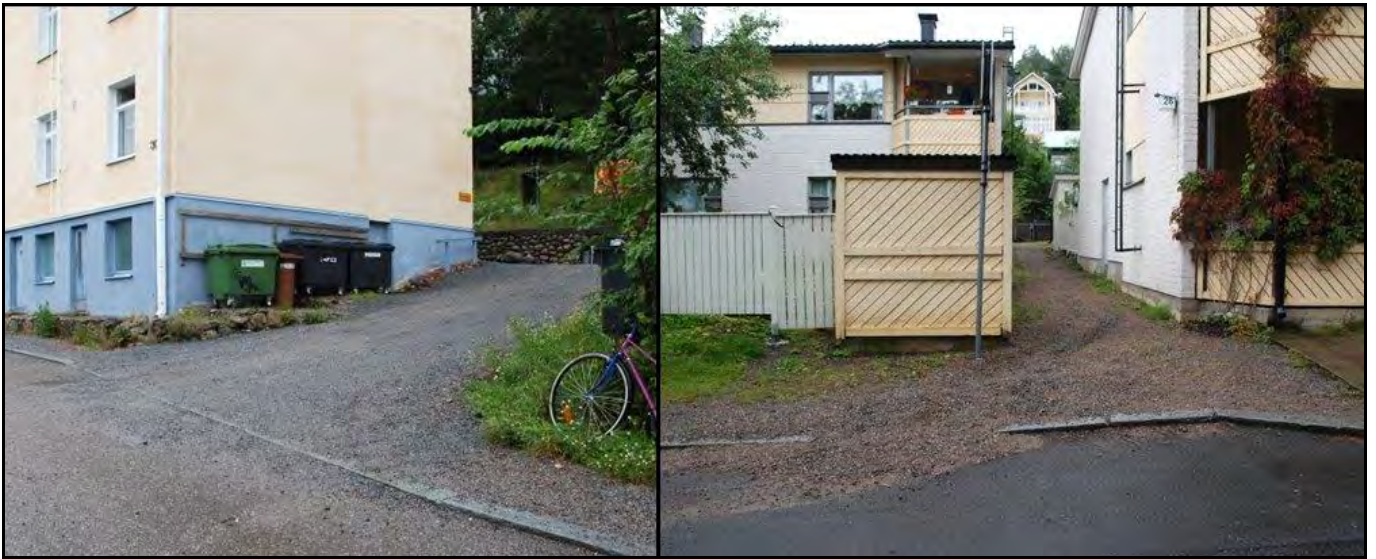
Lisäksi selvitysalueella on havaittu lukuisia muita ongelmapaikkoja, kuten eroosiolle alttiita kohtia erityisesti sorapintaisilla piha-alueilla ja kevyenliikenteenväylillä. Esimerkkejä tyypillisistä pintaerosion esiintymispaikoista on **kuvassa 6**. Eroosiopaikkojen haitat jäävät usein kuitenkin pieniksi ja lisäävät lähinnä ylläpitotarvetta.

Kuva 6. Tyypillisiä pintaerosion esiintymispaikkoja Pispalassa. Hulevesien hallitsematon johtaminen tonttien sisällä ja paikoin erittäin suuret kaltevuudet johtavat helposti sorapintojen syöpymiseen.¹⁰

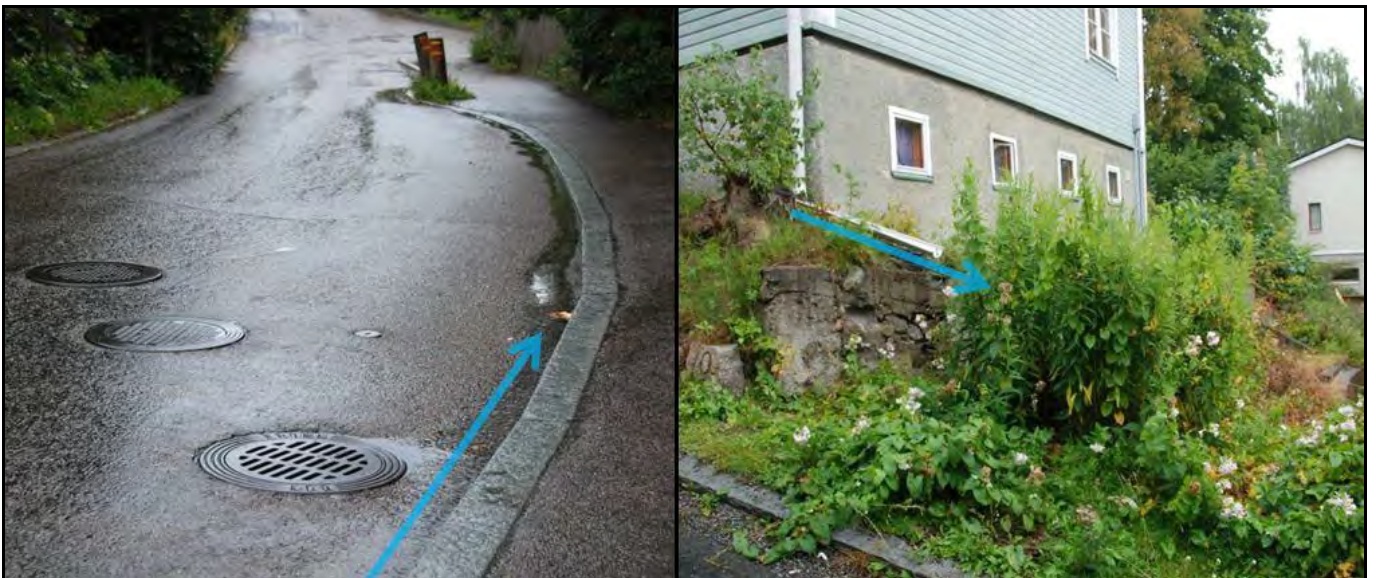
Toinen erittäin tyypillinen ongelma on se, että katualueen hulevesikaivot sijaitsevat liian kaukana reunakivilinjasta. Tällöin pintavalunta ei ohjautu kaivoon, vaan jatkaa virtausta kadulla reunakiveä myöden eteenpäin. Jos reunakivessä on madallus tai aukko, pintavalunta ohjautuu katualueelta helposti ei-toivottuun paikkaan. Tämä

alentaa verkostossa todellisuudessa esiintyviä virtaamahuippuja, mikä on verkoston riittävyyden kannalta positiivista, mutta johtaa tulvavesien arvaamattomaan virtaamiseen maan pinnalla. Kolmas yleinen ongelma on tonttien hulevesien hallitsematon johtaminen ympäristöön, omalle tai viereiselle tontille tai katualueelle. Ongelmia on havainnollistettu *kuvassa 7*.

Kuva 7. Usein toistuvia ongelmia. Vasen kuva: katualueen hulevesikaivot liian kaukana reunakivestä. Oikea kuva: rakennusten hulevesiä johdetaan hallitsemattomasti ympäristöön tai viereiselle tontille. Rinnemaastossa tämä aiheuttaa eroosiota ja voi johtaa kosteusongelmiin.¹⁰

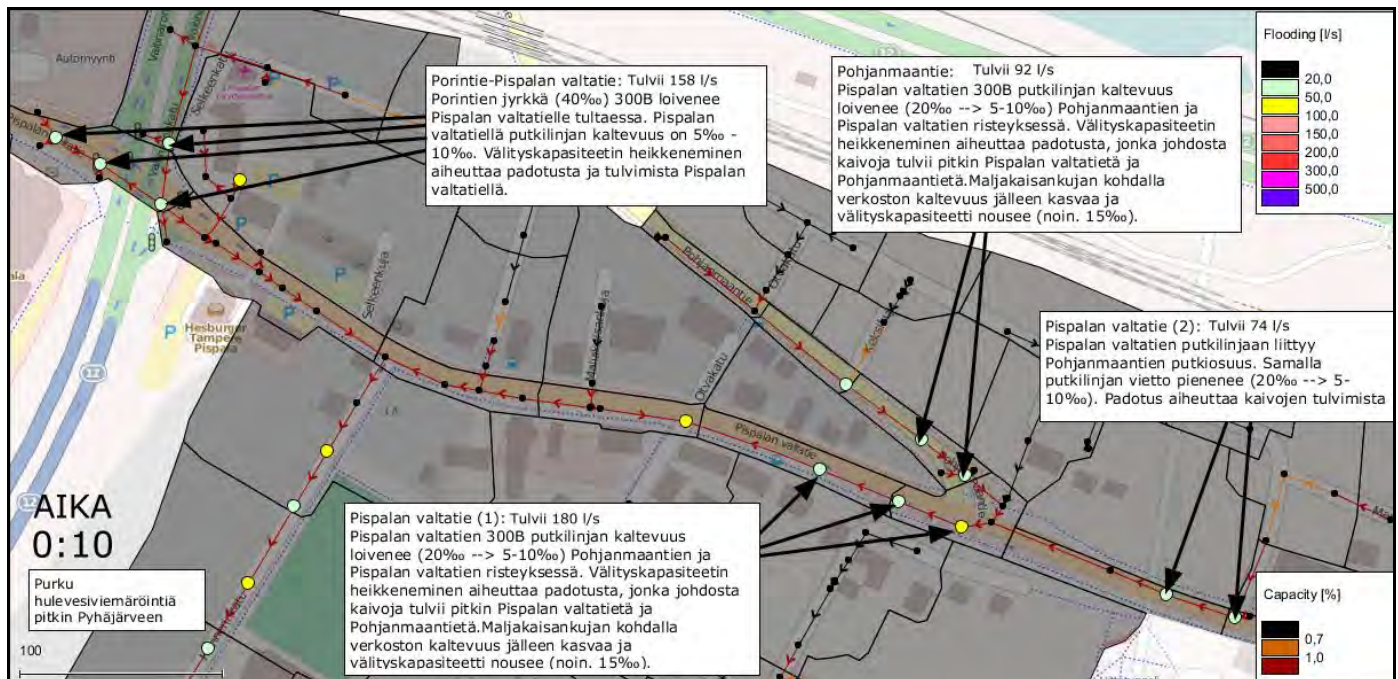
Tulvavedet pysyvät aluksi kuitenkin Pispalan valtatie katualueella, koska kadun reunakiveys on toteutettu hyvin. Mikäli hulevedet eivät päädy seuraaviin hulevesikaivoihin, tulvareittinä toimii Hyhkynkatu. Maljakaisankujan kohdalla verkoston kaltevuus jälleen kasvaa noin 15 ‰:een. Purkureittinä toimiva Hennerinkadun hulevesiviemärin (300 B) kapasiteetti loppuu ja voi aiheuttaa tulvimista Hyhkyn koulun kohdalla. **Kuvassa 13** on havainnollistettu ongelmakohteiden sijaintia.

Kuva 13. Pispalan valtatiellä ilmenneet tulvimisongelmat.

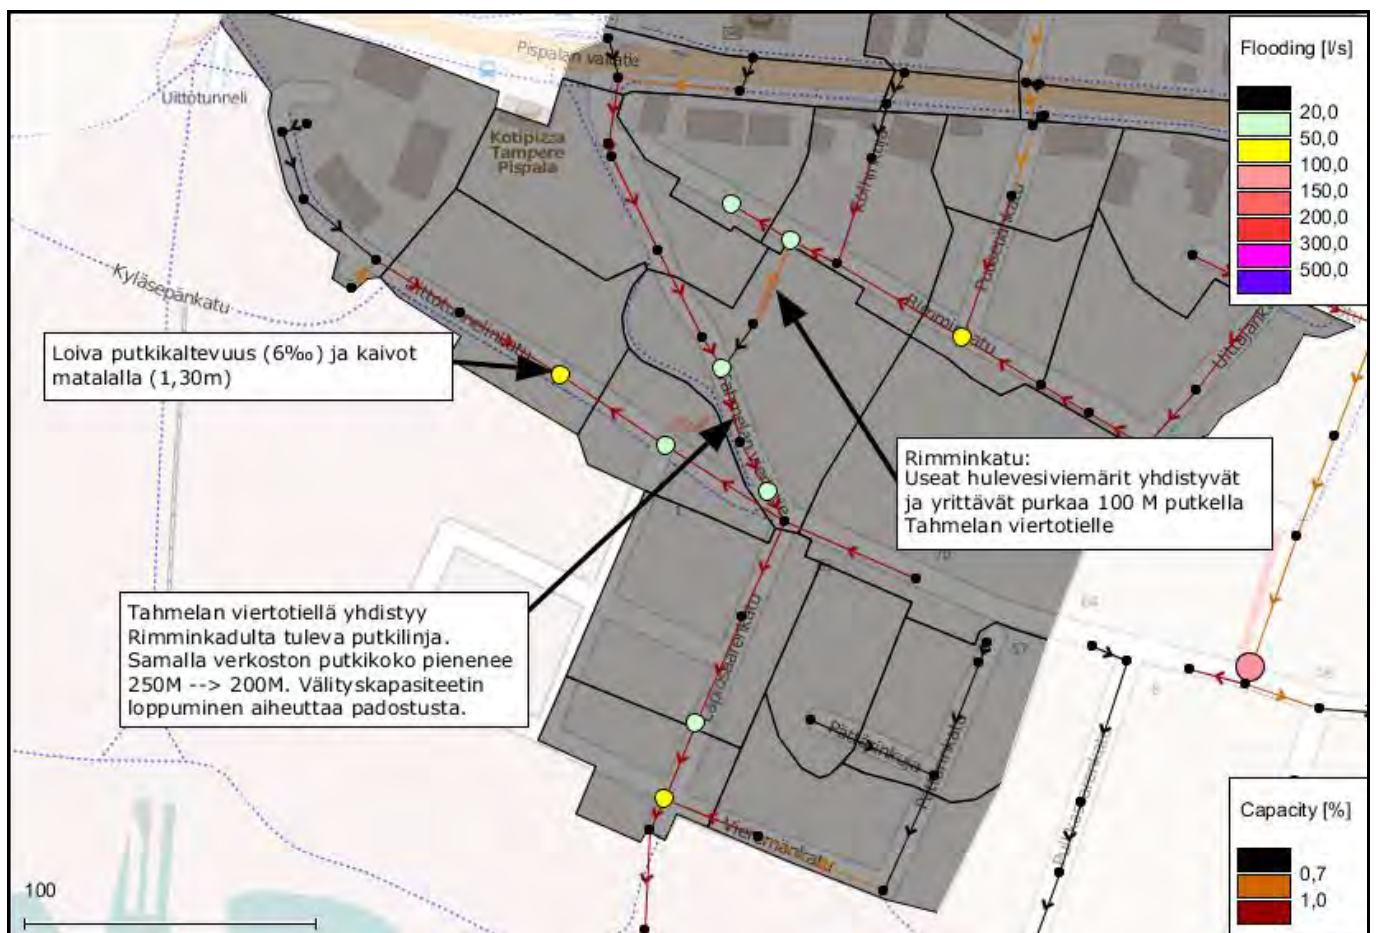
Uittotunnelinkadulla ilmenee lievää tulvimista loivan putkikaltevuuden, tarkastuskaivojen mataluuden ja kadun tasauksessa olevan selvän painanteen vuoksi. Lisäksi suuri osa Tahmelan viertotien jyrkkää mäkeä valuvista tulvavesistä ohjautuu Uittotunnelinkadulle pahentaen lammikoitumista. **Kuvassa 14** on havainnollistettu Rimminkadun, Tahmelan viertotien ja Uittotunnelinkadun ongelmakohtia.

Kuva 14. Rimminkadulla, Uittotunnelinkadulla ja Tahmelan viertotiellä ilmenevät ongelmakohtat

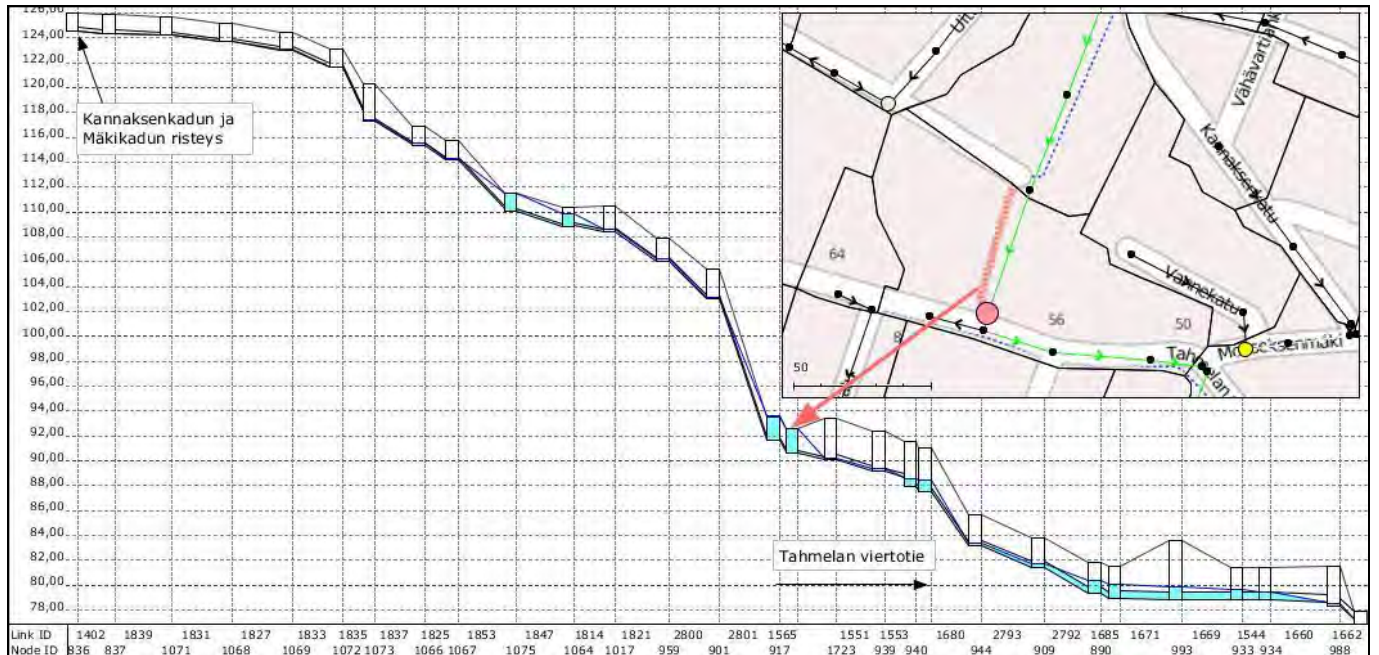
Kannaksenkadun ja Mäkikadun risteyksestä **yrkästi laskeva (240 ‰) 300B putkilinja** liittyy noin 90 asteen kulmassa Tahmelan viertotien 200M linjaan. Yhtymäkohdassa ilmenee tulvimista putkikoon ja kaltevuuden pienenemisestä johtuen. **Kuvassa 15** on esitetty pituusleikkaus ongelmakohtasta.

Kuva 15. Tahmelan viertotien yhteydessä sijaitseva ongelmakohta

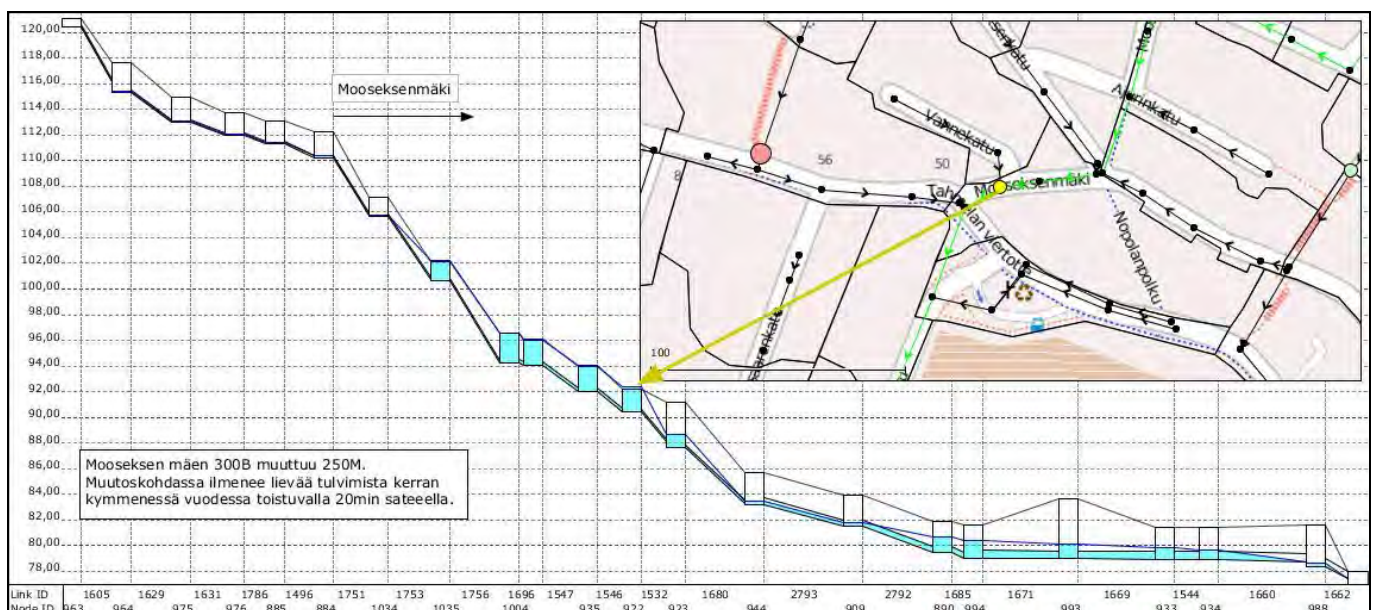
Ongelmakohtassa putkikoko pienenee 300B → 250M. Putkikoon muutos aiheuttaa verkostossa padotusta ja lievää tulvimista. **Kuvassa 16** on esitetty pituusleikkaus Mooseksenmäen ongelmakohtasta.

Kuva 16. Mooseksenmäen ongelmakohta.

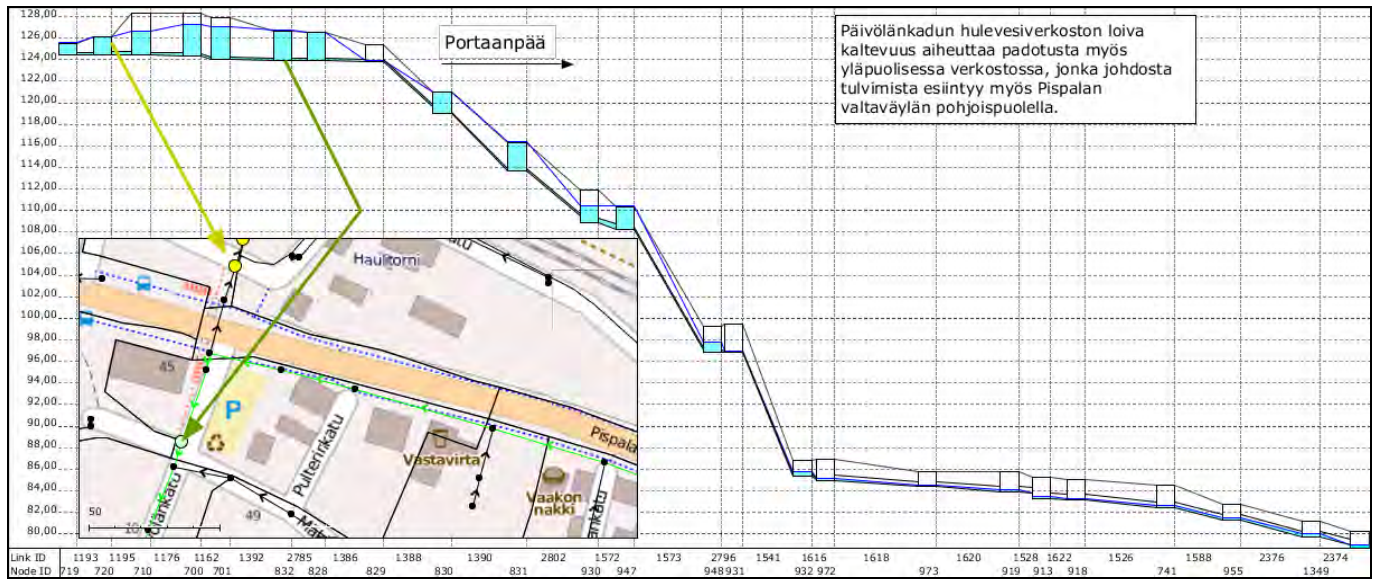
Päivölänkadun suuntaisesti kulkeva 200M on loivassa kaltevuudessa (noin 4 ‰), jonka seurauksena putkiosuuden välityskapasiteetti on heikohko. Pispalan valtavyältä ko. viemäriin liittyy 300B hulevesiviemäri noin 50 ‰ kaltevuudessa. Päivölänkadun heikohko välityskapasiteetti aiheuttaa tulvimista myös yläpuolisessa verkostossa, Pispalan valtavyälän pohjoispuolella, joka on korkeusasemaltaan selvästi Pispalan valtavyälän alapuolella. **Kuvassa 17** on esitetty pituusleikkaus Päivölänkadun putkilinjasta.

Kuva 17. Päivölänkadulla ilmenevät tulvaongelmat

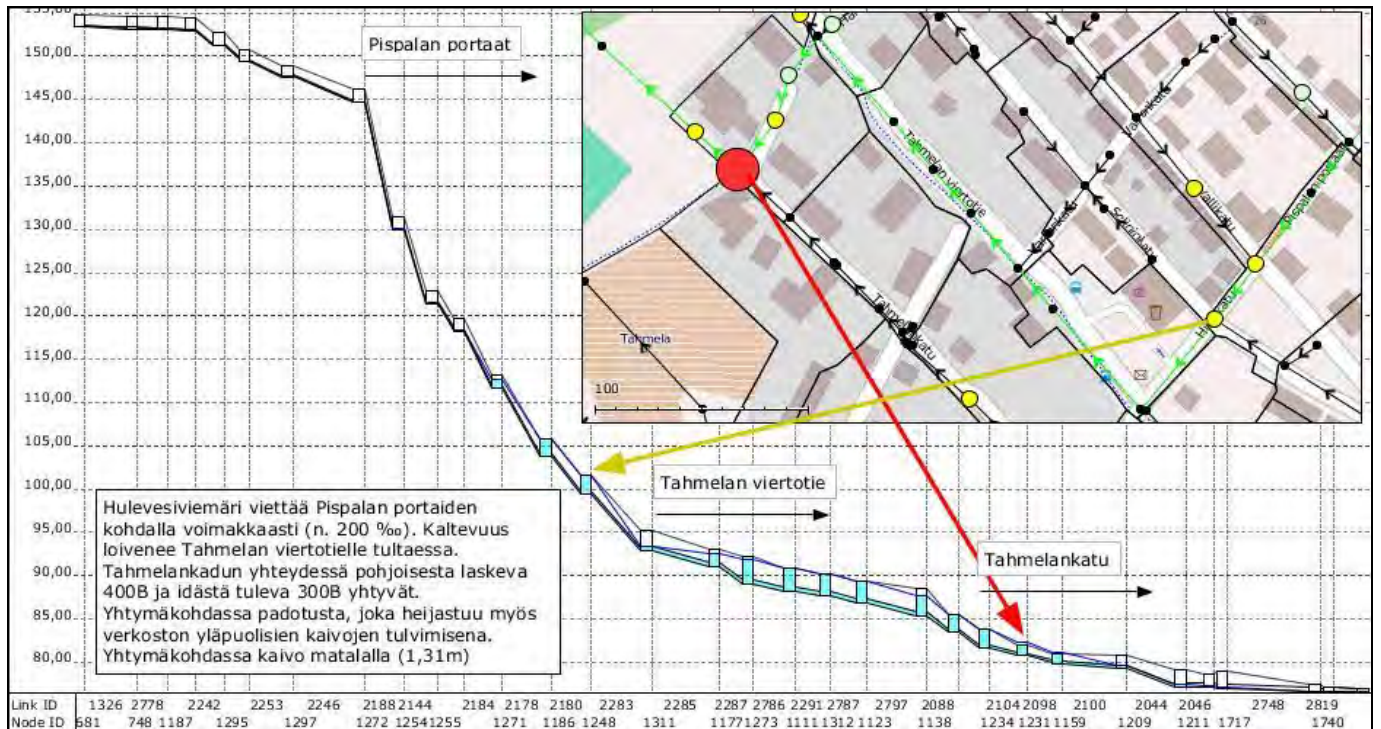
Kerran kymmenessä vuodessa toistuvan rankkasateen aikana mallinnuksella havaittiin Tahmelankadun yhteydessä useita tulvivia kaivoja. Pahin ongelmakohta ilmenee Tahmelankadun päädyssä, jossa 300B runkolinjaan yhtyy 45 asteen kulmassa Tahmelan viertotieltä laskeva 400B putkiosuus. Putkien yhtymäkohdan läheisyydessä Tahmelankadun runkolinjan pituuskaltevuus pienenee (30‰ → 7‰). Risteyskohdassa ilmenevä padotus heijastuu myös Tahmelan viertotien ja Tahmelankadun yläpuolisten kaivojen tulvimisena. Ongelmakohtaa on havainnollistettu *kuvassa 18*.

Kuva 18. Tahmelankadun länsipäädyssä ilmenevät tulva-ongelmat

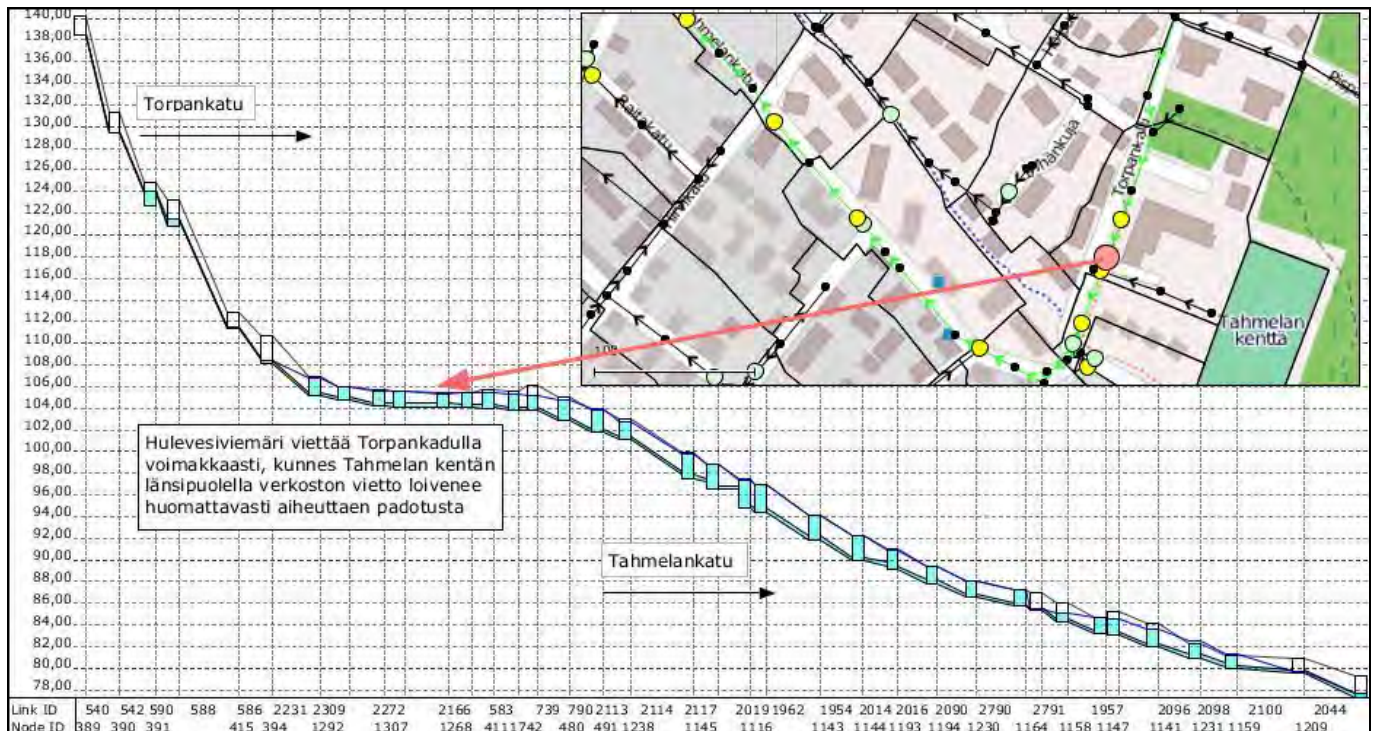
Seurattaessa Tahmelankatua kaakkoon, havaitaan Tahmelan kentän lähetyvillä mallin mukaan tulvaongelmia. Ongelmakohdan yhteydessä pohjoisesta laskeva jyrkkä, yli 100 ‰ kaltevuuden putkilyn vnetto loivenee noin 5 ‰:en. Lisäksi ongelma-alueen yhteydessä olevat hulevesikaivot ovat hyvin matalia (1,2 m – 1,4 m). Torpankadun ja Tahmelankadun risteyksessä on puolestaan ilmennyt tulvaongelmia myös asukaskyselyiden perusteella. Ongelmat ovat johtuneet mm. hulevesien kuljettamien roskien ja lehtien tukkiessa katualueen ritiläkaivoja. Torpankadun loivalle putkiosuudelle saattaa myös kertyä myös sedimenttiä veden virtausnopeuden hidastuessa. *Kuvassa 19* on esitetty pituusleikkaus Torpankatu-Tahmelankadun hulevesiviemäroinnistä.

Kuva 19. Torpankadulla ja Tahmelankadulla ilmenevät tulvaongelmat. Pituusleikkauksesta näkyy, että verkoston vnetto loivenee ongelma-alueella merkittävästi, samalla kun kaivojen syvyys on matala.
