## VÄHÄSILLAN ALUEEN RANTA-ASEMAKAAVA LEPAKKOKARTOITUS 25.2.2022

### MUISTIO KARTOITUSKÄYNNISTÄ

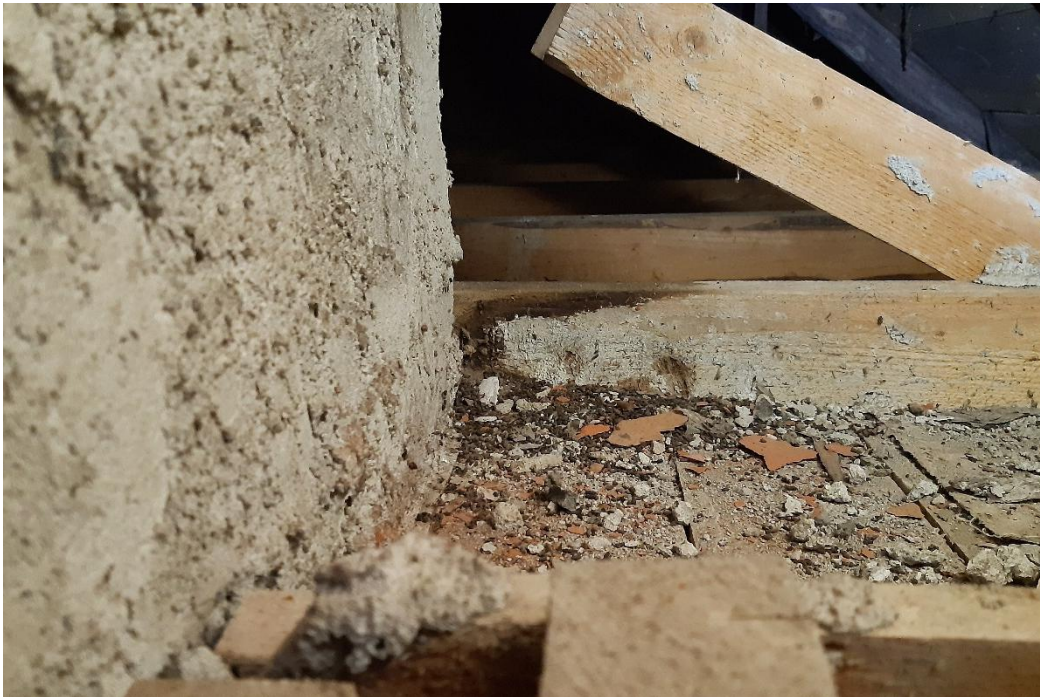
- Vinttitiloissa hiiren papanoita - ei viitteitä lepakoista.
- Rakennuksen yläpohjaan on näköyhteys yläkerran luukusta. Yläpohjassa piipun ympärillä havaittiin paljon lepakon jätöksiä. Jätöksiä jokaisella sivulla piippua ja niitä tippui myös luukusta sisälle. Lepakoista ei havaintoa.
- Lepakot pääsevät yläpohjaan ainakin rannan puoleiselta vintin kautta. Myös yläpohjan molemmissa päissä on reiät, joista pääsy yläpohjaan on mahdollista.

Kuva 1. Lepakon jätöksiä Jussinniemen yläpohjan tilassa.

Kartoituksen perusteella Jussinniemen rakennus tulkitaan lepakoiden lisääntymis- ja levähdyspaikaksi ja on siten luonnonsuojelulla suojeltu. Luonnonsuojelulain 49 §:n mukaisesti lajin lisääntymis- ja levähdyspaikkojen hävittäminen ja heikentäminen on kiellettyä. Näin ollen Jussinniemen rakennukseen kohdistuvissa muutoksissa on varmistettava, että ne eivät aiheuta lisääntymis- ja levähdyspaikkaan sellaisia haitallisia vaikutuksia, että ne vaarantaisivat lepakoiden esiintymisen yläpohjassa.

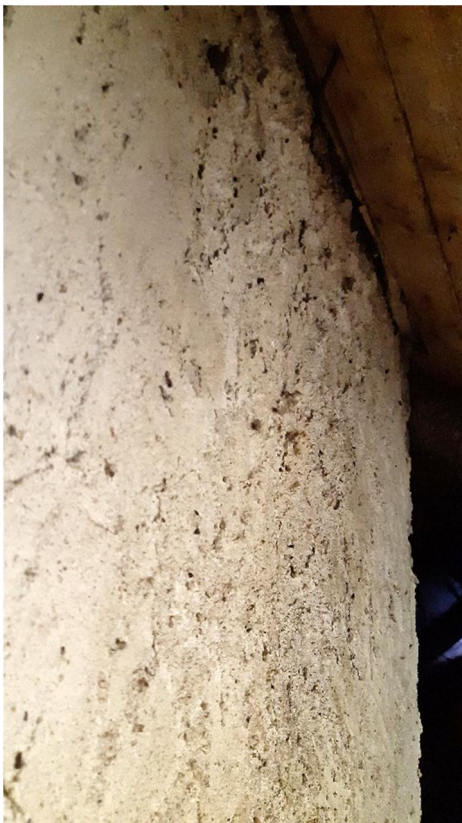
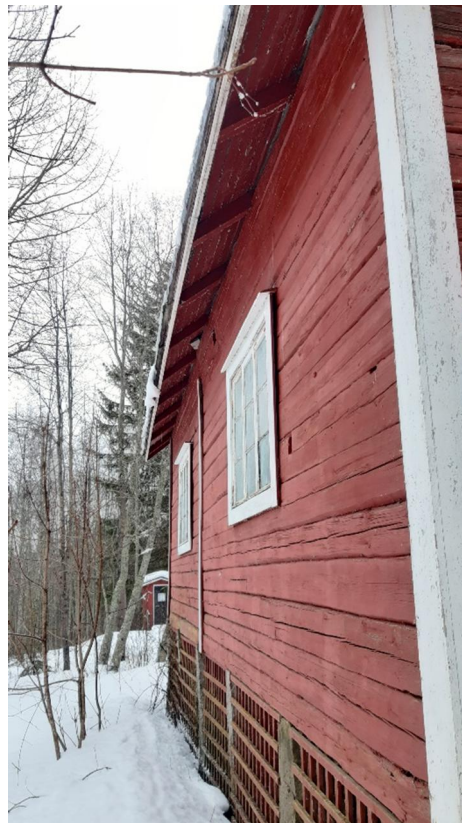
Kuva 2. Lepakon jätöksiä myös piipun ulkopinnalla (vasen kuva). Mahdollinen lepakoiden reitti Jussinniemen yläpohjaan katonharjan ja ulkoseinän välistä (oikea kuva).
