# Pahvitehtaan sisätilojen lepakkoselvitys 2025

Pohjola Rakennus Oy

Pahvitehtaan sisätilojen lepakkoselvitys 2025  
25018562  
Pohjola Rakennus Oy  
2  
20.3.2025  
Heidi Verkkosaari

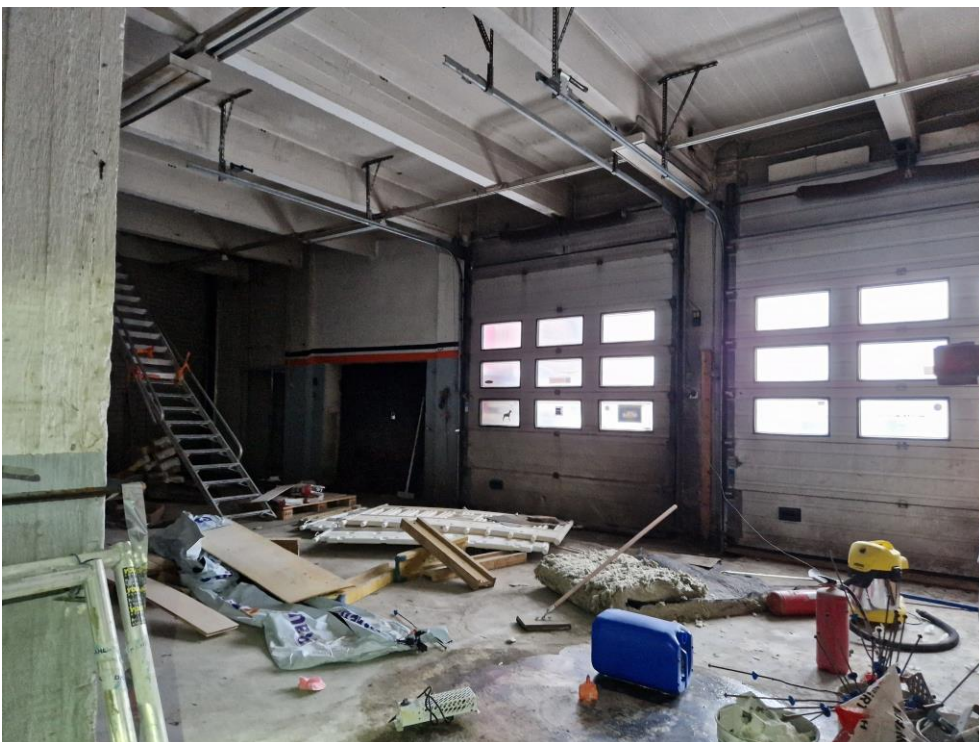
Kuva 2. Pohjakerroksessa oli runsaasti remonttitavaraa, jota sinne oli varastoitu aiempien rakennustöiden yhteydessä.

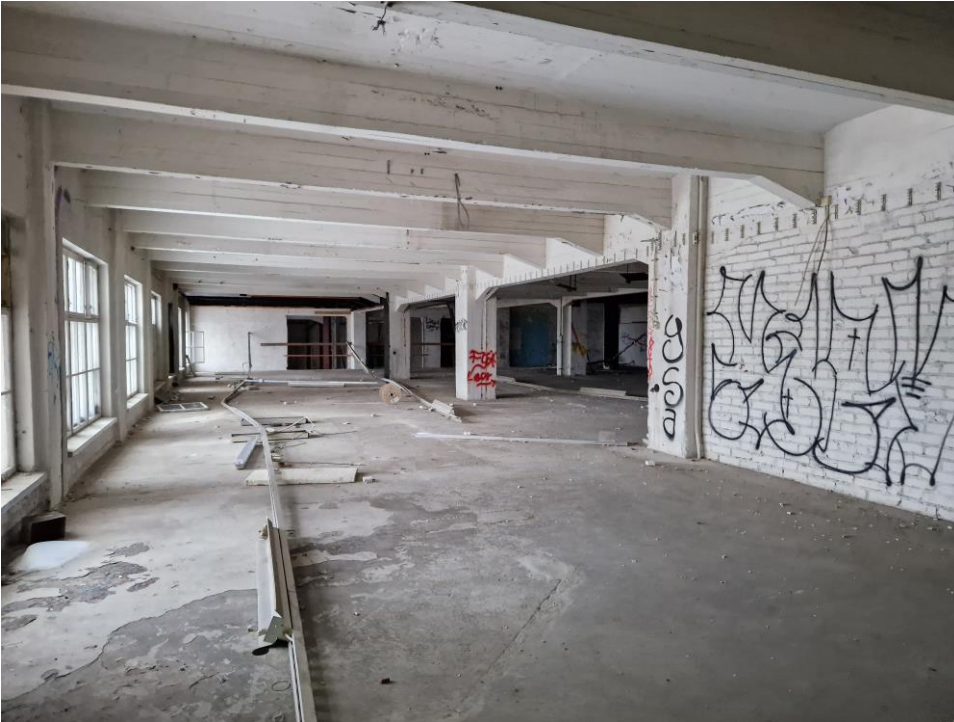
Rakennuksessa tehtiin joitain havaintoja päiväperhosten siivistä, joita esiintyi pääasiassa vain ikkunoiden läheisyydessä (Kuva 8). Rakennuksesta löydettiin useita kuolleita puluja, jotka ovat todennäköisimmin päässeet rakennukseen avoimista tai rikkiinäisistä ikkunoista (Kuva 3, Kuva 5).

Kuva 3. Toisen kerroksen hallitilaa. Kattorakenteissa ei ollut juuri lepakoille sopivia koloja. Osa ikkunalaseista oli auki tai rikki.

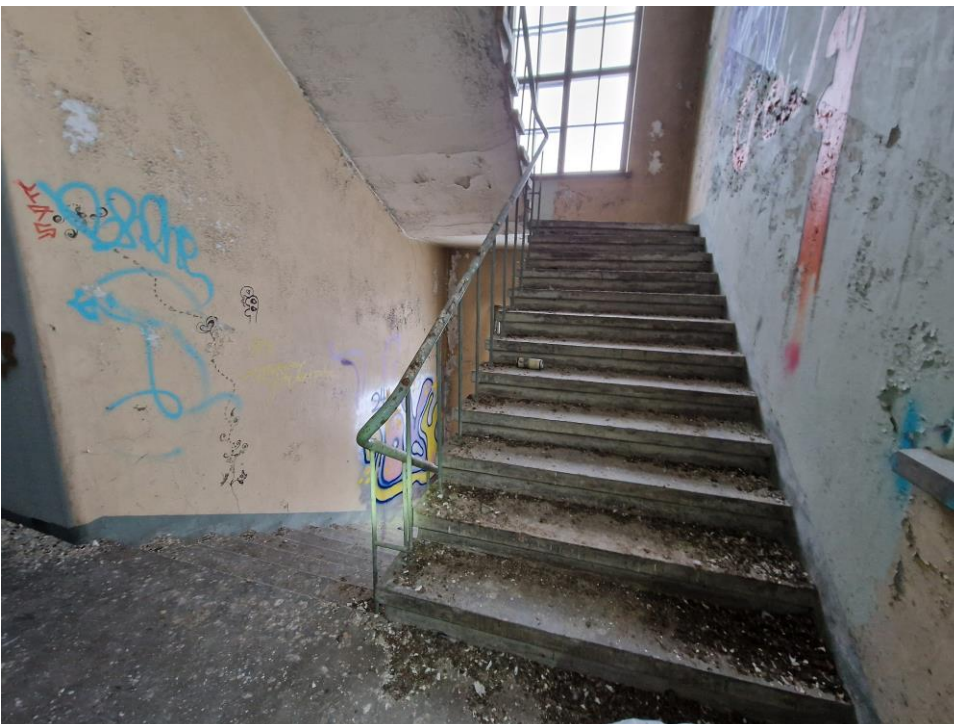
Kuva 4. Rakennuksen luoteispäädyn rappukäytävää. Rakennuksessa oli runsaasti merkkejä sekä pulujen että ihmisten oleilusta.

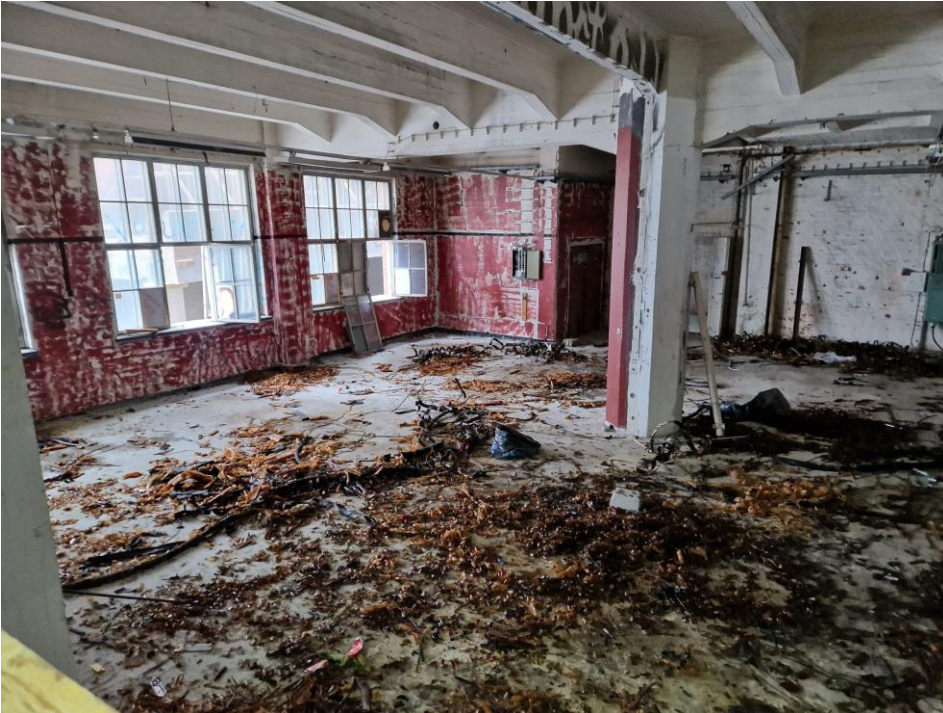
Kuva 5. Toisen kerroksen hallitila oli paikoin sotkettu rakennuksesta löytyneellä tavaramalla tai sen osilla.

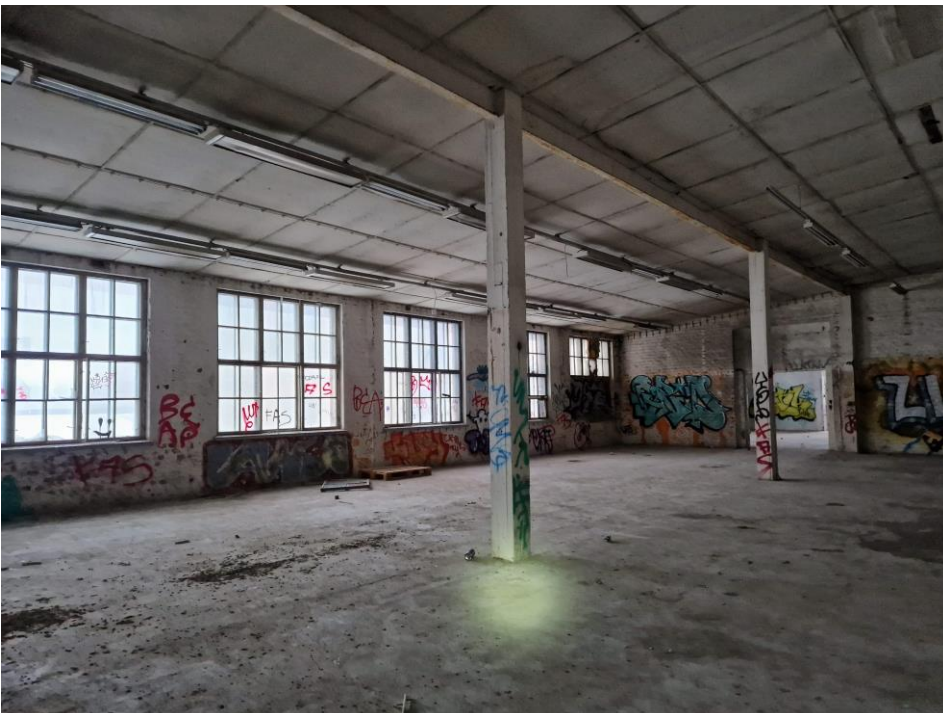
Kuva 6. Esimerkki ylempien kerrosten hallitiloista.

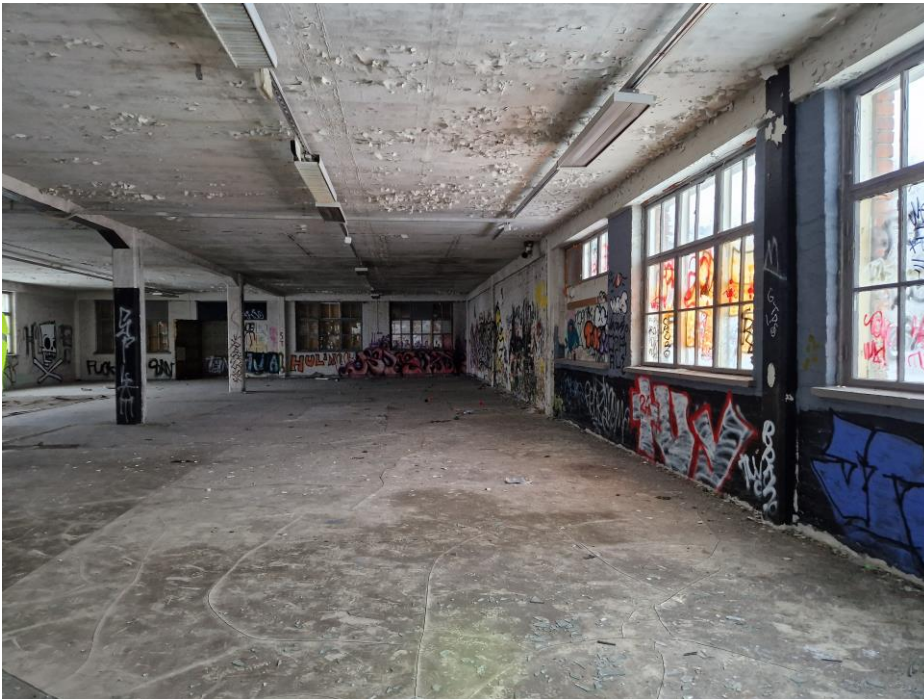
Kuva 7. Ylimmän kerroksen hallitilaa. Suuret ikkunat eivät antaisi lepakoille kesäaikaan viihtyisää hämärää oleskelutilaa. Myös lepakoille sopivia rakoja seinissä tai katossa oli hyvin vähän.

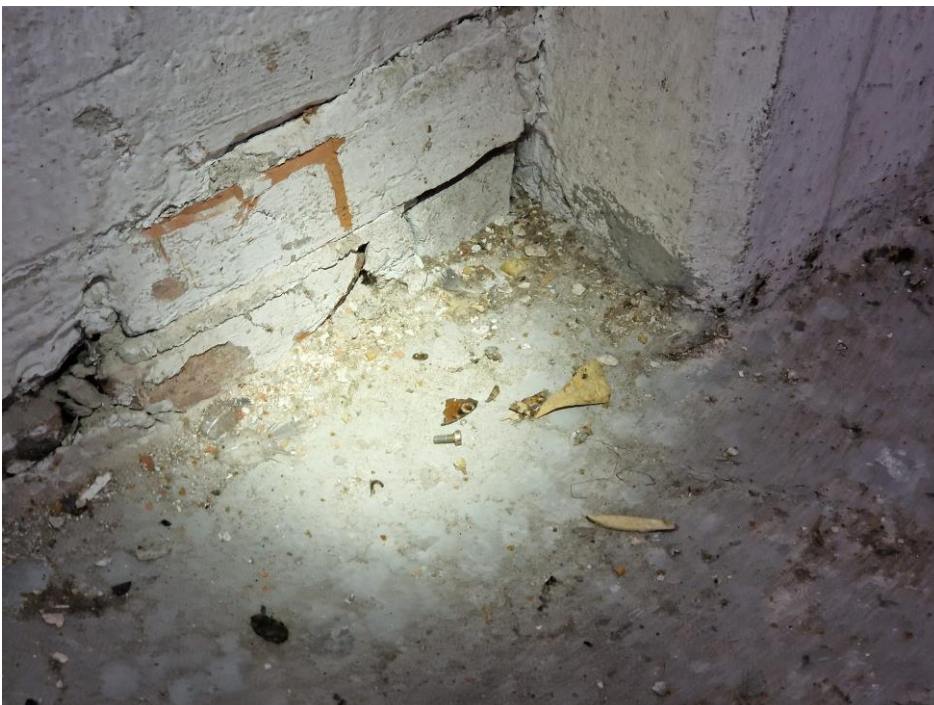
Kuva 8. Rakennuksessa tehtiin havaintoja muutamista päiväperhosen siivistä. Perhoset ovat luultavasti jääneet loukkuun rakennukseen.

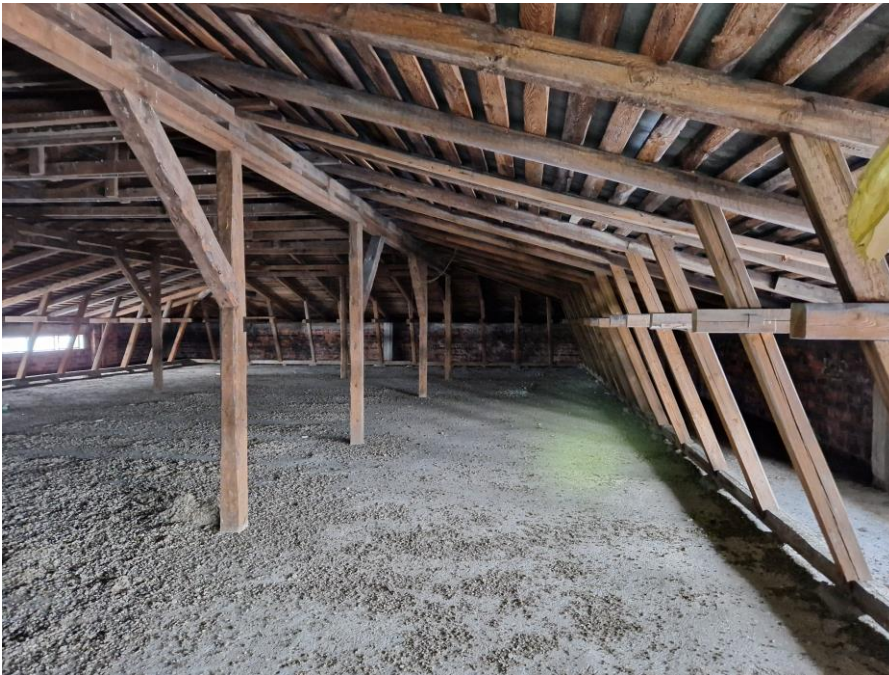
Kuva 9. Rakennuksen ullakolla oli runsaasti pulujen ulostetta sekä kuolleita puluja. Linnut pääsevät lentämään rakennukseen rikkinäisistä ullakon ikkunoista ja avoimesta kattoluukusta. Näitä ikkunoita ja luukkua myös lepakot voisivat halutessaan käyttää. Seinissä ei ollut muita aukkoja, joista lepakot voisivat lentää rakennukseen.

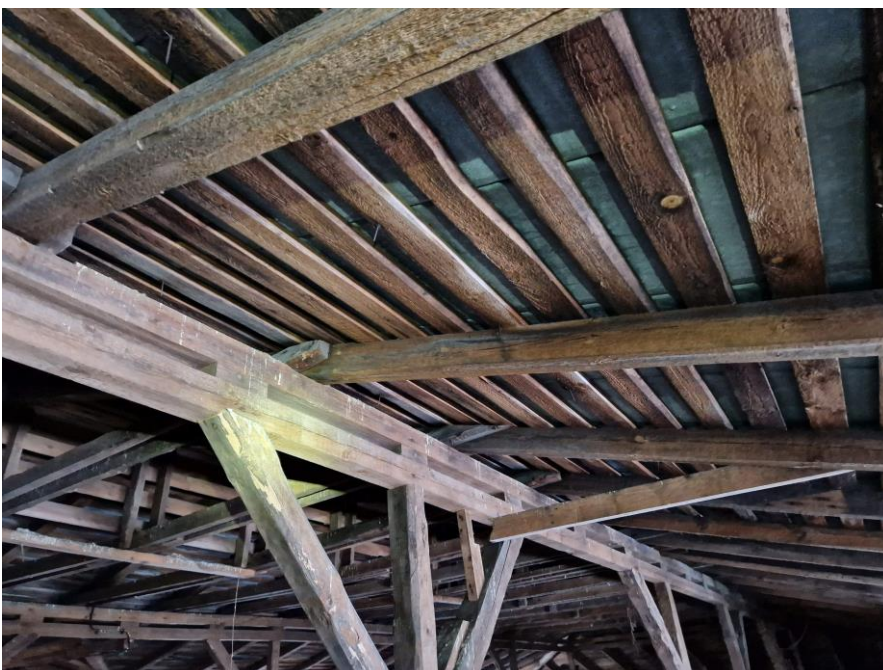
Kuva 10. Ullakon kattorakenteet soveltuvat huonosti lepakoiden lepäilyyn. Puisten parrujen väliin lepakko voisi mahtua, mutta suoraan parrujen päälle sijoitettu peltikatto kuumenee kesäisin todennäköisesti huomattavasti, muodostaen lepakoiden epämiellyttävän paikan levähtää.
