Asiakirjatyyppi  
**Luontoselvitys**

Päivämäärä  
**30.9.2025**

# NURMI-SORILA ASEMAKAAVA NRO 8960

## Luontoselvitys 2025

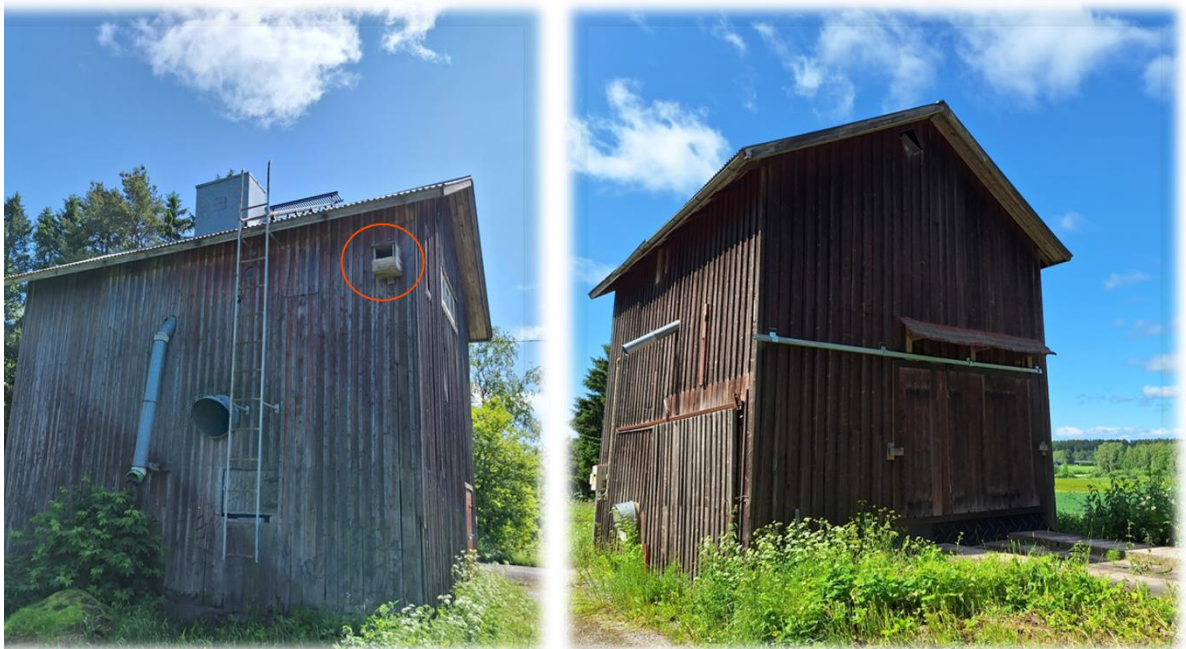
Kuivuri sijaitsee Nurmintien vieressä (Kuva 2, numero 1). Rakennus (Kuva 3) on tehty puusta ja siinä on paljon koloja, jotka ovat tarpeeksi suuria lintujen tai lepakoiden sisäänpääsyyn.

**Kuva 3. Kuivuri on Nurmintien varrella, vasemmalla rakennuksen peltoon päin oleva puoli, ympyrän sisällä tuulihaukan pönttö; oikealla näkymä Nurmintieltä.**

**Linnut:** Rakennuksessa ei ollut aktiivisia pesiä tai äskettäin rakennettuja lintujen pesiä. Rakennuksessa tai sen välittömässä läheisyydessä ei tehty havaintoja linnuista. Rakennuksen pellonpuolella on pönttö, joka soveltuu tuulihaukalle. Ei havaittu kuitenkaan todisteita siitä, että pönttö olisi ollut asuttuna vuonna 2025.

**Lepakot:** Rakennuksen välittömän ympäristön tarkastaminen ja laudoituksen huolellinen tarkistus ei tuottanut viitteitä siitä, että lepakot käyttäisivät rakennusta lisääntymiseen tai lepäämiseen. Koska rakennusta käytettiin viljavarastona, eikä se ole lämmin talvisin, mikä tekee siitä sopimattoman lepakoiden talvehtimispaikaksi.

Selvityksessä tarkastetuissa rakennuksissa ei löydetty havaintoja lintujen pesinnöistä. Jotkut rakennukset voisivat toimia lintujen pesimispaikkoina joko ulkona tai sisällä, koska joissakin rakennuksissa oli riittävän suuria reikiä rakennuksen sisään pääsemiseksi, mutta tästä ei ole löydetty todisteita. Poikkeuksena on löydetty tuulihaukan pönttö, joka ei ollut käytössä ja joka oli kiinnitetty kuivuriin (Kuva 2, numero 1). Tämä pönttö voitaisiin siirtää (pesimäkauden ulkopuolella) toiseen sijaintiin, esimerkiksi pellon reunalla olevaan puuhun, mikäli rakennus tullaan purkamaan.

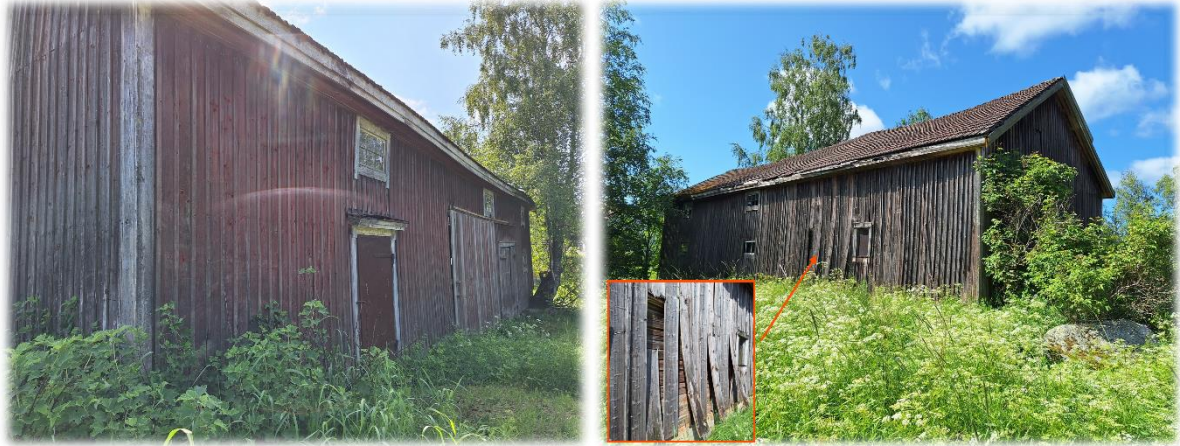
Maatalan vaja sijaitsee Nurmintien eteläpuolella (Kuva 2, numero 2). Rakennus (Kuva 4) on tehty puusta, ja ainakin etelään päin oleva sivu on tehty hirsistä, jotka ovat peitetty puulautoilla. Eteläpuolen laudat ovat joissakin paikoissa löysällä, joiden taakse lepakot voivat helposti ryömiä.

**Kuva 4. Vanha maatilan vaja, vasemmalla rakennuksen pohjoinen puoli, oikealla rakennuksen eteläinen puoli, ja huomiokohdassa löysät laudat.**

**Linnut:** Rakennuksessa tai sen välittömässä ympäristössä ei löydetty aktiivisia pesiä tai äskettäin rakennettuja pesiä. Rakennuksessa ei ollut mitään ominaisuuksia, jotka tekisivät siitä houkuttelevan lintujen pesimiseen. Selvityksen aikana rakennuksen lähellä kuultiin harakan ääntelyä ja pensaskerttu varoitteli läheisissä pensaissa. Rakennuksen sisätilojen tarkastuksen aikana ei löytynyt merkkejä lintujen pesinnästä rakennuksen sisällä.

**Lepakot:** Rakennuksen välittömän ympäristön tarkastaminen ja laudoituksen huolellinen tarkistus ei tuottanut viitteitä siitä, että lepakot käyttäisivät rakennusta lisääntymiseen tai lepäämiseen. Kuitenkin eteläpuolella, missä puulaudat irtoavat hirsistä (Kuva 4), muodostui sopiva sisäänkäynti, jota lepakot voisivat käyttää esimerkiksi päiväpiilona.

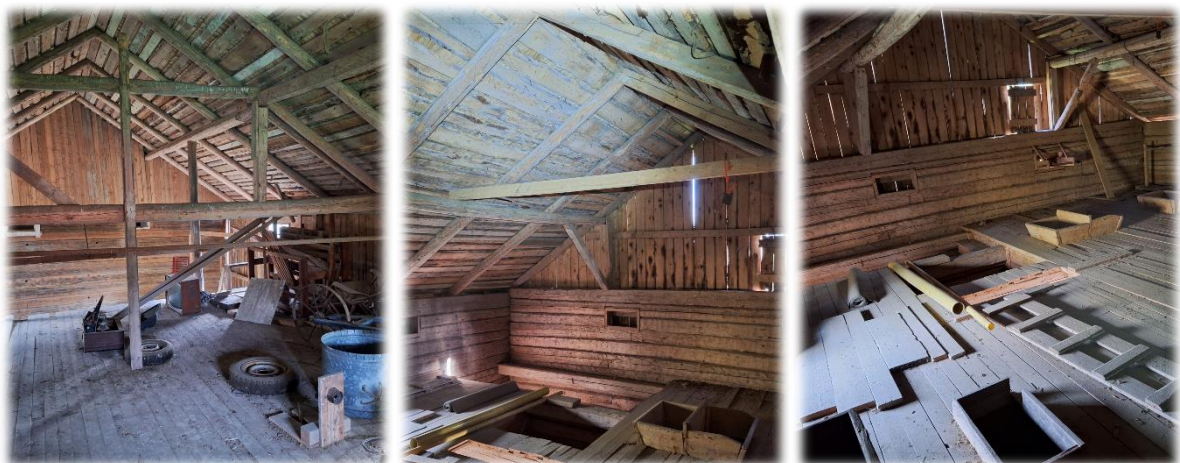
Rakennuksen sisäpuolisessa tarkastuksessa havaittiin muutamia lepakoiden ulostepapanoita. Papanoita löytyi rakennuksen itäseinustalta, vanhan viljavaraston yläpuolelta katon alta. Yhteensä merkittiin vain neljä papanaa, mikä viittaa siihen, että rakennusta käytetään lepakoiden päiväpiilona satunnaisesti, mutta ei säännöllisesti, sillä ulostemäärä oli hyvin vähäinen. Kuten kuvasta näkyy (Kuva 5), rakennukseen on helppo pääsy ulkoa. Rakennusta ei lämmitetä, joten se ei sovellu lepakoiden talvehtimispaikaksi.

**Kuva 5 Vasemmanpuoleinen kuva esittää rakennuksen länsiosan sisätilaa, joka toimii varastona, ja kaksi muuta kuvaa näyttävät rakennuksen itäosan juuri katon alapuolella sijaitsevan vanhan viljavaraston.**

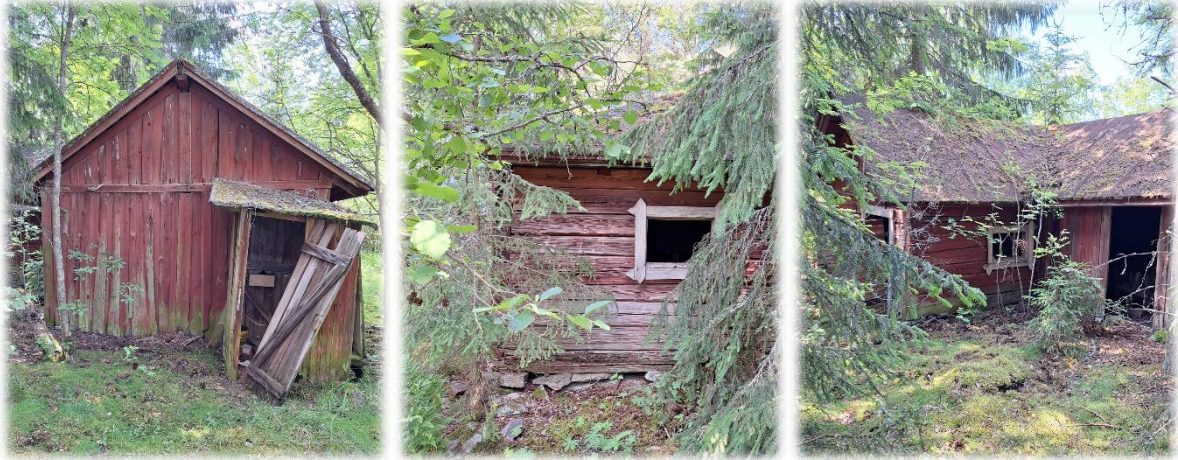
Vanha hylätty puutalo sijaitsee metsäpeitteisellä saarekkeella pellolla, Nurmintien eteläpuolella (Kuva 2, numero 3). Rakennus (Kuva 6) on tehty puusta ja siinä on kattuhuovalla peitetty katto, joka on rikki ja romahtamassa. Rakennukseen pääsee kaikilta puolilta, koska ikkunat ja ovet

puuttuvat. Joissakin paikoissa puut kasvavat vasten rakennusta, mikä viittaa siihen, että se on hylätty jo useita vuosia sitten.

**Kuva 6. Vanha hylätty rakennus, vasemmalla itäpuoli, jossa on huussi, keskellä yksi puuttuva ikkuna, oikealla rakennuksen eteläpuoli, jossa puuttuvat ovet.**

**Linnut:** Rakennuksessa tai sen sisällä ei ollut todisteita siitä, että linnut käyttäisivät tai olisivat käyttäneet rakennusta pesimiseen. Myöskään välittömässä ympäristössä ei löydetty todisteita pesivistä linnuista.

**Lepakot:** Rakennuksessa tai sen sisällä ei ollut todisteita siitä, että lepakot käyttäisivät rakennusta. Katto oli erittäin kostea ja lahonnut, joten se ei sovellu lepakkojen oleskelupaikaksi. Rakennuksen rakenne ei myöskään muuten ollut sopiva lepakoiden käyttöön.

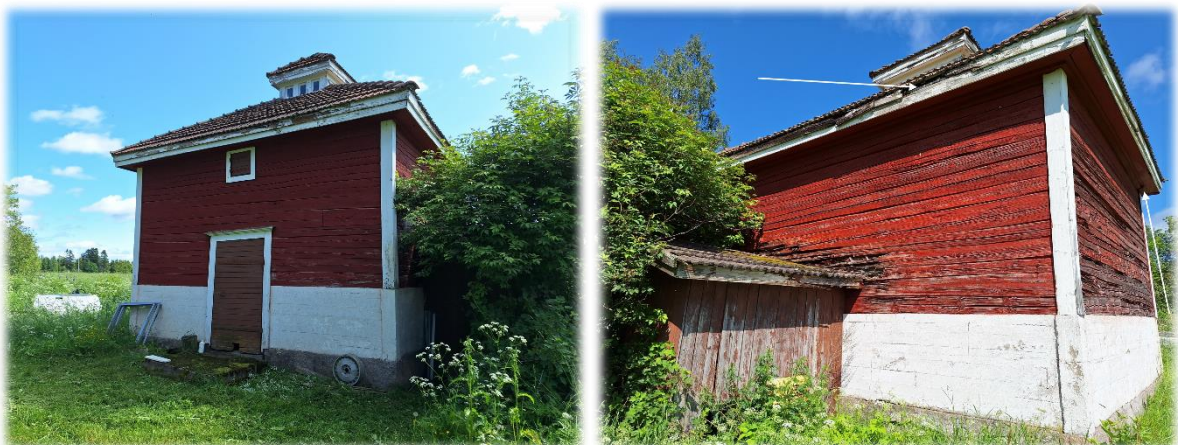
Kivijalkainen varistorakennus, jonka vieressä puinen huussi, sijaitsee lähellä Kovapäätien ja Nurmintien risteystä (Kuva 2, numero 4). Rakennus ja huussi (Kuva 7) ovat käytössä. Varaston alaosa, 1,5 metriä, on kiveä, ja sen päällä on hirsirakennelma. Varaston katto on kattotiilistä. Kattorakenteessa on sieltä täältä joitakin koloja.

**Kuva 7. Vasemmalla varistorakennuksen sisäänkäynti ja oikealla varistorakennuksen länsipuoli, jonka vieressä on huussi, valkoista nuolta osoittavat katon alla olevia koloja.**

**Linnut:** Rakennuksessa tai sen välittömässä ympäristössä ei löydetty aktiivisia pesiä tai äskettäin rakennettuja pesiä. Rakennuksessa ei ollut mitään ominaisuuksia, jotka tekisivät siitä houkuttelevan lintujen pesimiseen.

**Lepakot:** Rakennuksen ulkopuolella ja sen välittömässä ympäristössä ei löytynyt todisteita siitä, että lepakot käyttäisivät rakennusta. Katon alla ja sen ulkonevan osan alla oli koloja, jotka olivat

tarpeeksi suuria lepakoiden ryömimiseksi sisään. Suoraan näiden kolojen alla ei löytynyt lepakkojen ulosteita, mutta kolot näyttävät sopivilta lepakoiden päiväpiiloiksi. Lepakoiden rakennuksen käyttöä ei voida sulkea pois. Varastossa ei näytä olevan lämmitysjärjestelmää (ei savupiippua), joten talvella rakennuksen sisälämpötila todennäköisesti laskee alle nollan, mikä tekee siitä epäsopevan lepakoiden talvehtimispaikaksi.

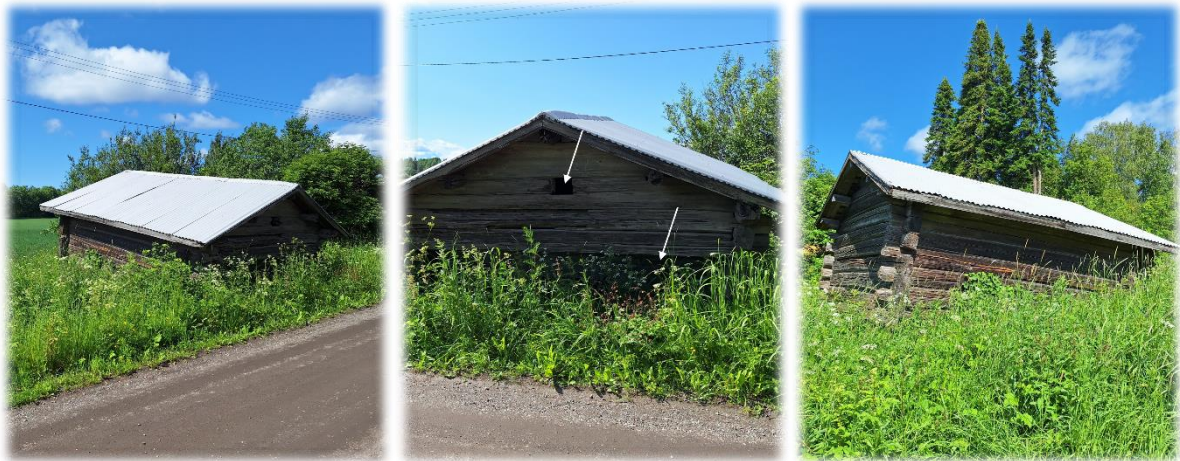
Maatilarakennus (lato) Nurmintien reunalla (Kuva 2, numero 5) on tehty hirsistä. Rakennuksen sivut olivat täysin kasvien peitossa, tienpuoleinen alaosa rakennuksesta oli avoin, kuten myös ilmareikä sillä puolella.

**Kuva 8.** Vasemalla näkymä tieltä, keskellä tien puoleinen sivu, nuolet osoittavat sisäänkäynnin rakennukseen, oikealla rakennuksen takapuoli.

**Linnut:** Rakennuksessa tai sen päällä ei nähty aktiivisia pesiä tai pesintää, vaikka lintujen olisi helppo lentää sisään ja ulos rakennuksesta tien puolelta. Rakennuksen läheisessä ympäristössä pensaskerttu varoitteli pensaassa.

**Lepakot:** Rakennuksessa tai sen ulkopuolelta ei löytynyt todisteita lepakoista. Rakennus ei sovellu lisääntymis- tai talvehtimispaikaksi, mutta lepakot voisivat käyttää sitä päiväpiilona joko sisällä katon alla tai rakennuksen seinien hirsien välissä.

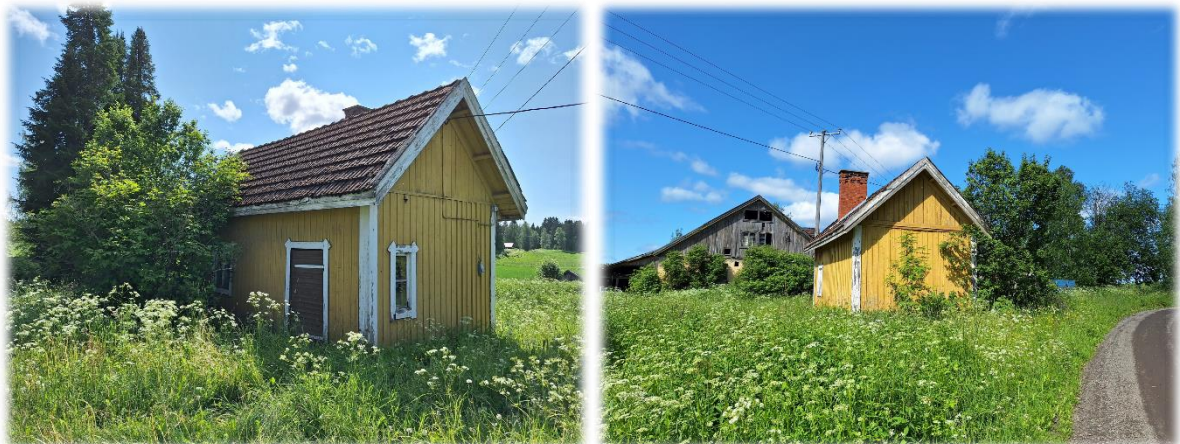
Vanha, käytöstä poistunut puinen asuinrakennus Nurmintien pohjoispuolella (Kuva 2, numero 6). Talon ulkoseinä on tehty puulaudoista ja katto kattotiilistä, ja katon puinen rakenne on jossain määrin rappeutunut (Kuva 9). Useita pensaita kasvaa ulkoseiniä vasten.

**Kuva 9. Vasemmalla talo itäpuolelta, oikealla talo nähtynä Nurmintieltä.**

**Linnut:** Rakennuksessa tai sen välittömässä ympäristössä ei ollut merkkejä lintujen aktiivisista pesinnöistä. Mahdollinen pesimäpaikka linnuille on savupiippu, joita naakka joskus käyttävät, mutta ei ollut todisteita pesinnästä (oksia, ulosteita). Muita pesintään soveltuvia tiloja talossa ei havaittu.

**Lepakot:** Ei havaittu todisteita siitä, että lepakot käyttäisivät tai olisivat käyttäneet taloa. Katon alla oli muutamia tiloja, joista lepakot voisivat päästä sisään, mutta mikään ei viittaa siihen, että näin olisi tapahtunut. Koska talo ei ole enää käytössä (ei lämmitystä), se ei sovi lepakkojen talvehtimispaikaksi. Talo voisi toimia enintään päiväpiilopaikkana.

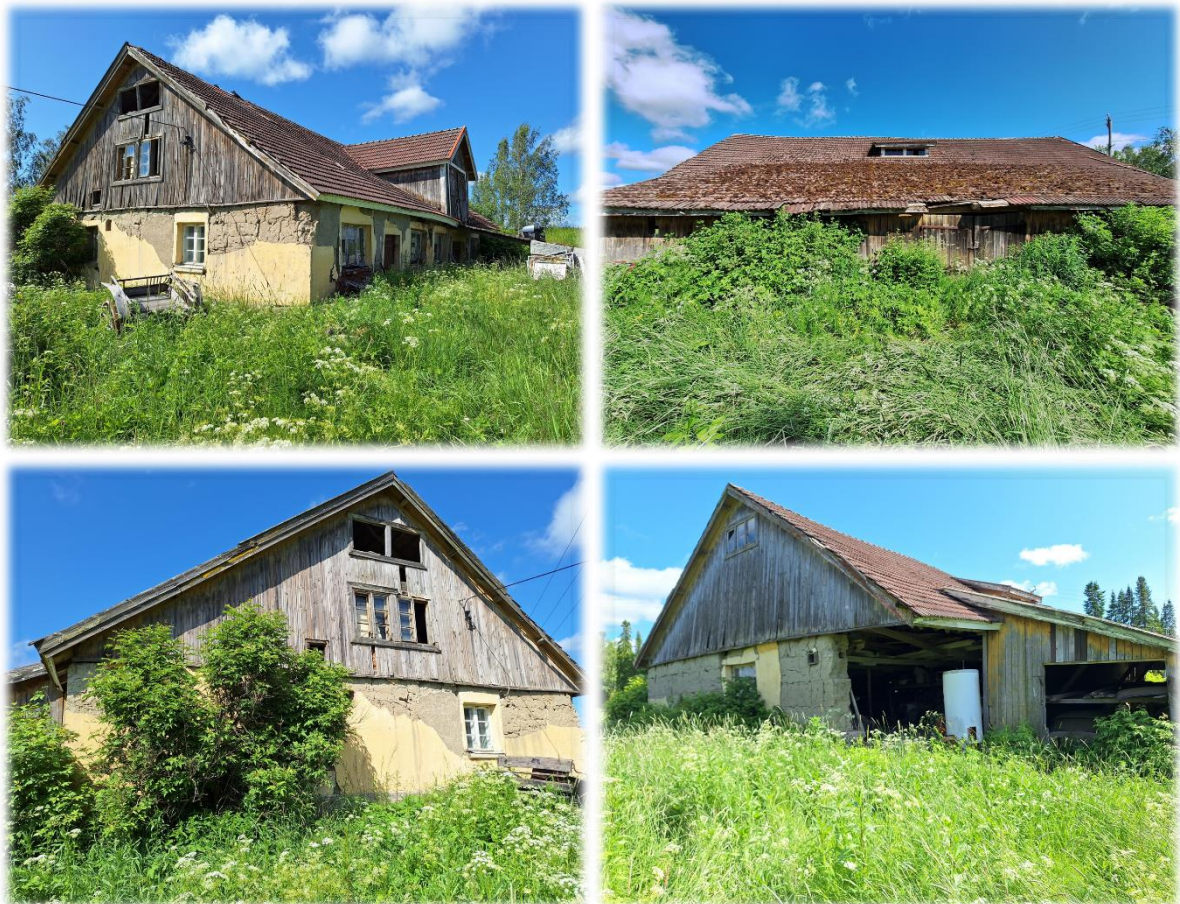
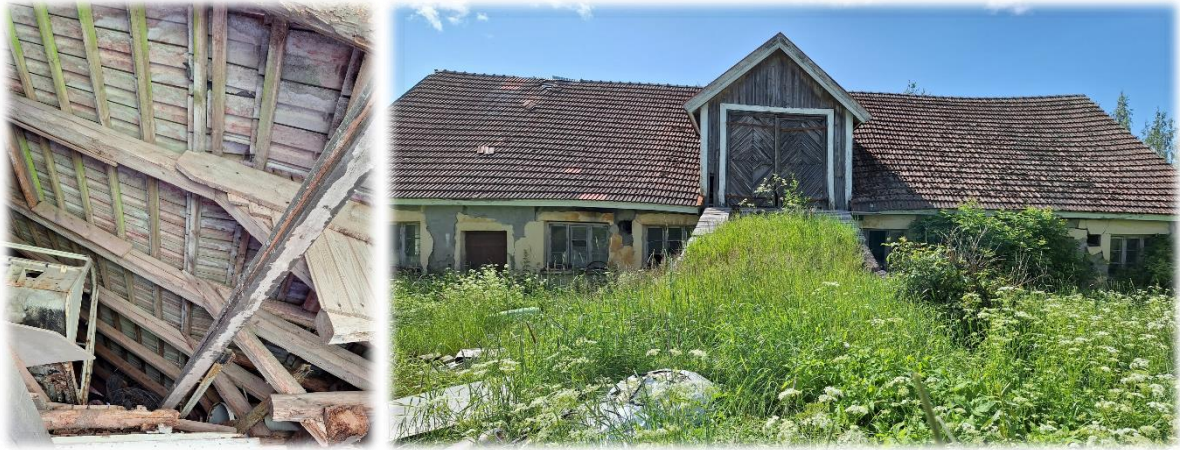
Vanha navetta sijaitsee Nurmintien pohjoispuolella (Kuva 2, numero 7). Suuressa rakennuksessa on noin 4 metrin korkuinen kiviperusta, jonka yläpuolella on laudoitettu puinen rakenne (Kuva 10); seinässä ei ollut kaksoiskerroksia. Joissain osissa kiveä oli halkeamia, joissa oli suuria onkaloita. Katto oli kokonaan tehty kattotiilistä, jotka lepäsivät puupalkeilla (Kuva 11 Kuva 11, vasen puoli); sen alla ei ollut muuta kattorakennetta. Useat rakennuksen ikkunat puuttuivat tai olivat rikkiäisiä, ja rakennuksen luoteiskulmassa osa seinästä puuttui, josta pääsisi sisälle rakennukseen (Kuva 10, kaksi alinta kuvaa). Rakennuksessa ja sen läheisyydessä oli tarvikkeita/välineistöä, jotka suurin osa olivat pensaiden peittämiä.

**Kuva 10. Ylhäällä vas. näkymä Nurmintieltä, ylhäällä oik. suuri tiilikatto nähtynä rakennuksen länsipuolelta, alhaalla vas. rakennuksen puoli, jossa kiviperusta ja puinen yläosa, alhaalla oik. rakennuksen luoteispuoli, jossa osittain puuttuva seinä.**

**Kuva 11. Vasen näkymä katosta sisältä, oikealla näkymä navetasta itäpuolelta.**

**Linnut:** Ei löytynyt todisteita siitä, että linnut pesisivät aktiivisesti rakennuksessa tai sen päällä, tai että rakennusta olisi käytetty lintujen pesintään. Joissain paikoissa tarkistaminen oli mahdollista rakennuksen ympärillä olevasta sotkusta tai mahdollisista turvallisuusriskistä johtuen. Rakennuksen sisätila oli lintujen saavutettavissa ikkunoiden tai seinän puuttuvan osan kautta; on mahdollista, että laji, kuten västäräkki, voisi pesiä siellä, mutta tähän ei löytynyt viitteitä. Rakennuksen länsipuolella pensaista kuului pensaskertun varoitusääni, joka saattaa olla sama yksilö, joka mainittiin rakennuksen numero 5 yhteydessä, sillä sijainnit ovat lähellä toisiaan.

**Lepakot:** Ei havaittu todisteita siitä, että lepakot käyttävät tai olisivat käyttäneet rakennusta lepopaikkana. Vaikka rakennus oli helposti saavutettavissa lepakoille, rakennuksen yleinen rakenne (esim. yksikerroksiset seinät ja katto) ei sovellu piilopaikaksi. Suuret halkeamat kivisessä ulkoseinässä voisivat olla ainoat mahdolliset päiväpiilopaikat, mutta näistä halkeamista ei löytynyt todisteita lepakoiden oleskelusta niissä.

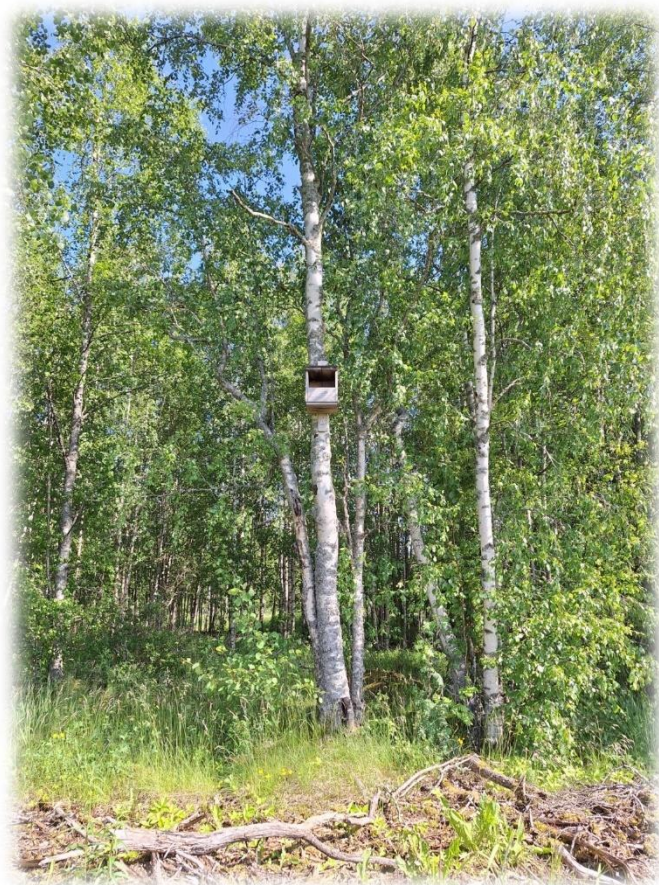
Tämä alue on metsäinen saareke pellolla, noin 280 metriä Nurmintieltä pohjoiseen (Kuva 2, numero 8). Alueella ei ollut rakennuksia tai muita ihmisen tekemiä rakenteita, joita linnut käyttäisivät pesimäpaikkoina tai lepakot käyttäisivät pesimä- ja piilopaikkoina. Ei kovin kaukana tästä sijainnista, pellon laidalla, roikkui tuulihaukan pönttö puussa (Kuva 12). Pönttö ei ollut käytössä selvityksen aikana.

**Kuva 12. Tuulihaukan pönttö.**
