**KOONTI  
TAMPEREEN MIKKOLANLAMMIN  
VIITASAMMAKKOSELVITYKSIÄ  
VUOSINA 2019, 2018, 2017 JA 2013**

**KVVY TUTKIMUS OY  
TAMPEREEN VESI LIIKELAITOS**

# *Mikkolanlammen viitasammakkoselvitys vuonna 2019 sekä esitys suojalampareiden sijoittamisesta*

Tutkimusraportti nro 70119, 2.7.2019

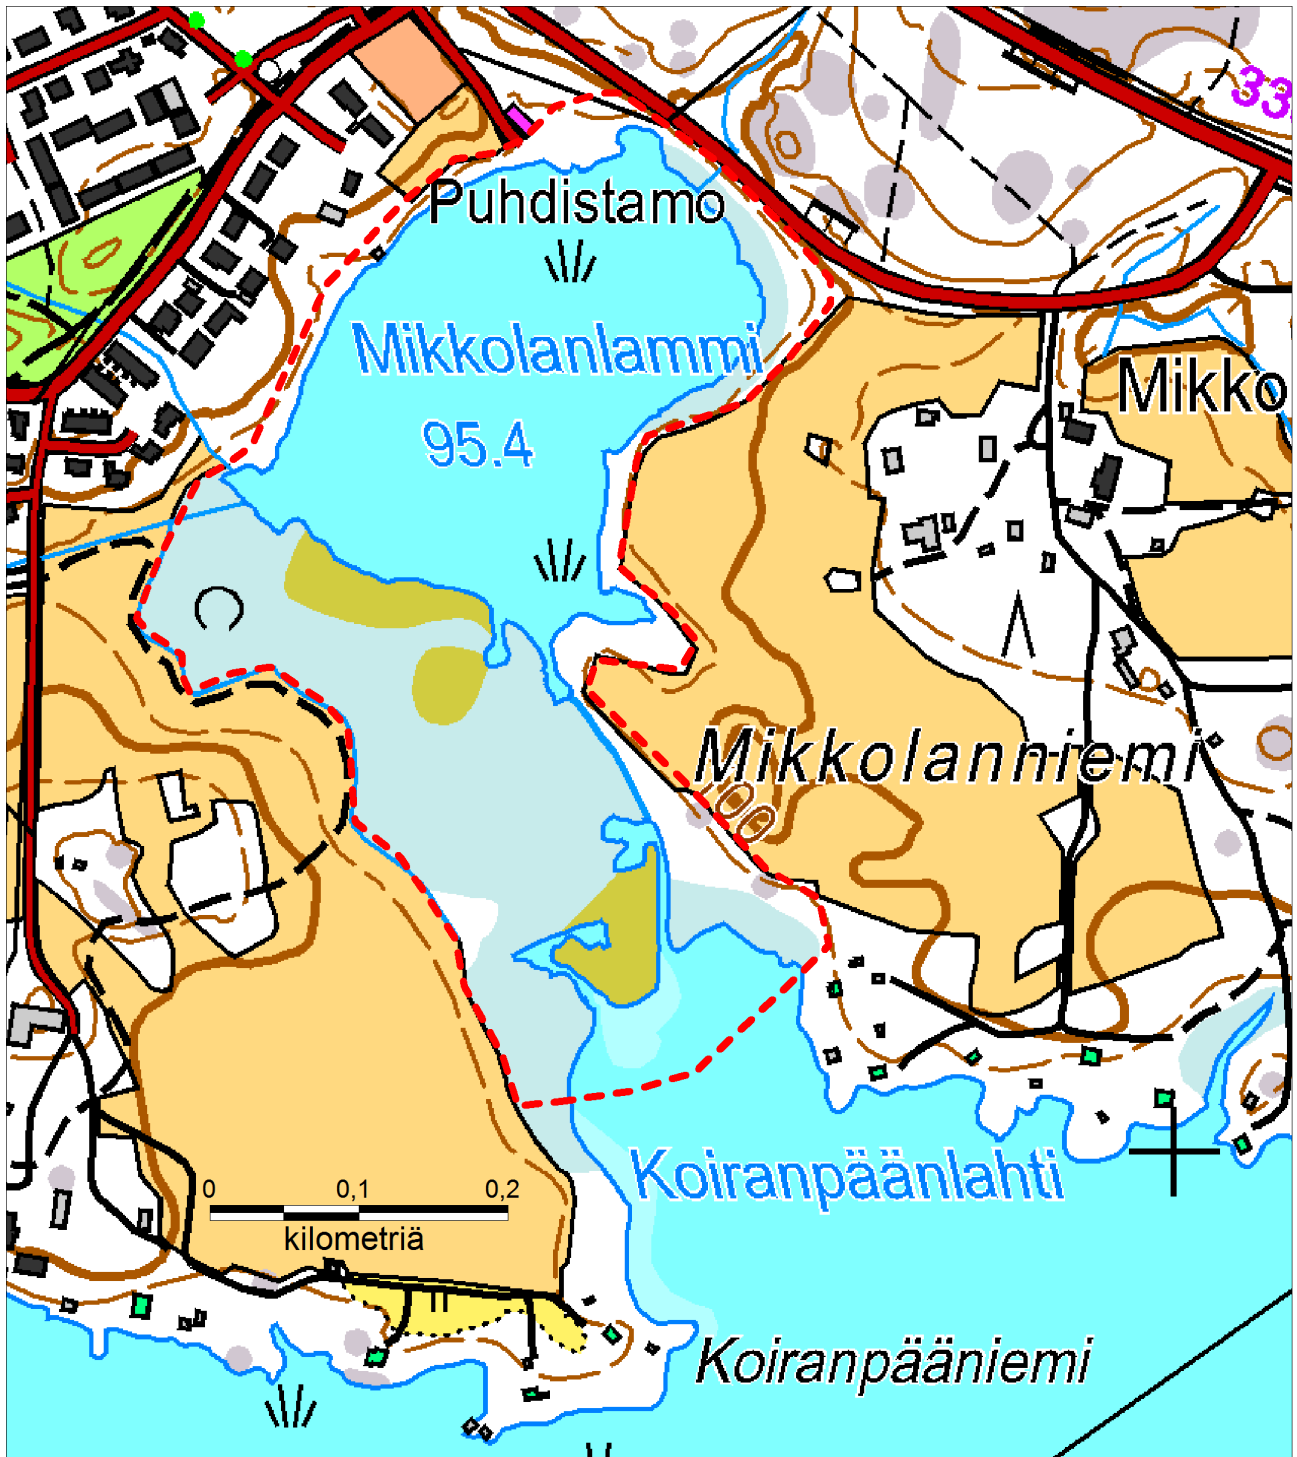
Kuva 2.1. Mikkolanlammen viitasammakkoselvityksen kartoitusalue keväällä 2019 (Peruskarttarasteri © Maanmittauslaitos 6/2012).

Viitasammakkoselvityksen alue kattoi Mikkolanlammen ja sen välittömän ympäristön, Mikkolanlamesta laskevan uoman ja sen varret sekä uoman edustan ruovikon Koiranpäänlahdella Tervalahden puolella ruovikon alueella sijaitsevat lampareet mukaan lukien (kuva 2.1).
