# Maaperän ja rakenteiden pilaantuneisuuden tutkimusraportti

Näsilinnankatu 39

YKK62035

12.4.2016

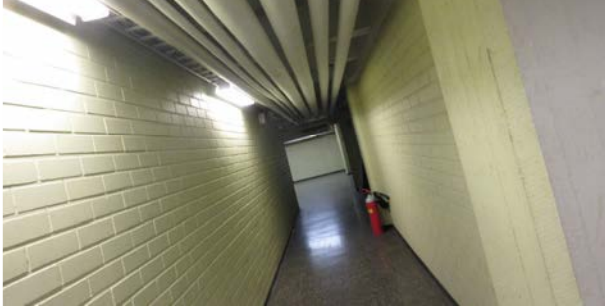
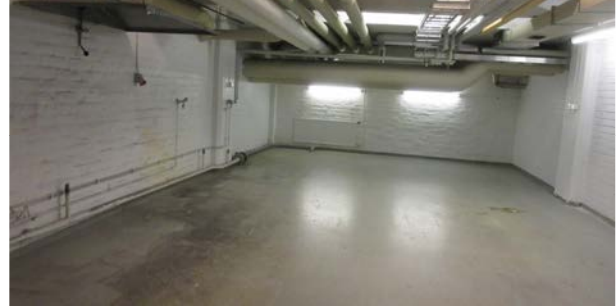
Kellarikerroksen katonrajassa kulkevien putkieristeiden purku suositellaan tehtävän asbestipurkutyönä. Betoninäyte 002 alla olevasta tilasta.

kartoituksen yhteydessä havaitut katonrajassa kulkevat putkieristeet tulee kokemusperäiseen tietoon pohjautuen varautua poistamaan asbestipurkuna.

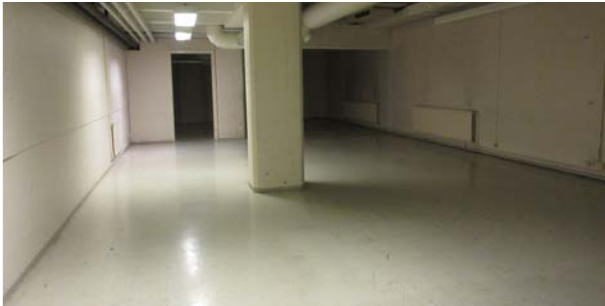
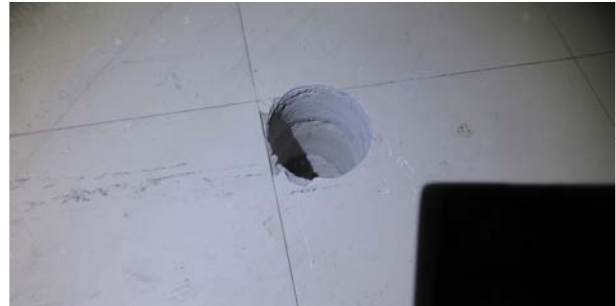
Asbestinäyte 004 ja betoninäyte 003. HUOM! Kyseinen vaaleanharmaa vinyylilaatta sisältää asbestia.

Asbestikartoituksen yhteydessä otetuista näytteistä yhden, kellarikerroksen harmaasta vinyylilaatasta otetussa näytteen todettiin laboratoriotutkimuksissa sisältävän asbestia (kryosiittiä eli valkoista asbestia). Asbestia havaittiin asbestinäytesarjan näytteestä 004, muista näytteistä asbestia ei todettu. Siten kiinteistön tulevien rakennus- ja purkutöiden yhteydessä kellarin harmaa vinyylilaatta tulee poistaa asbestipurkuna. Lisäksi

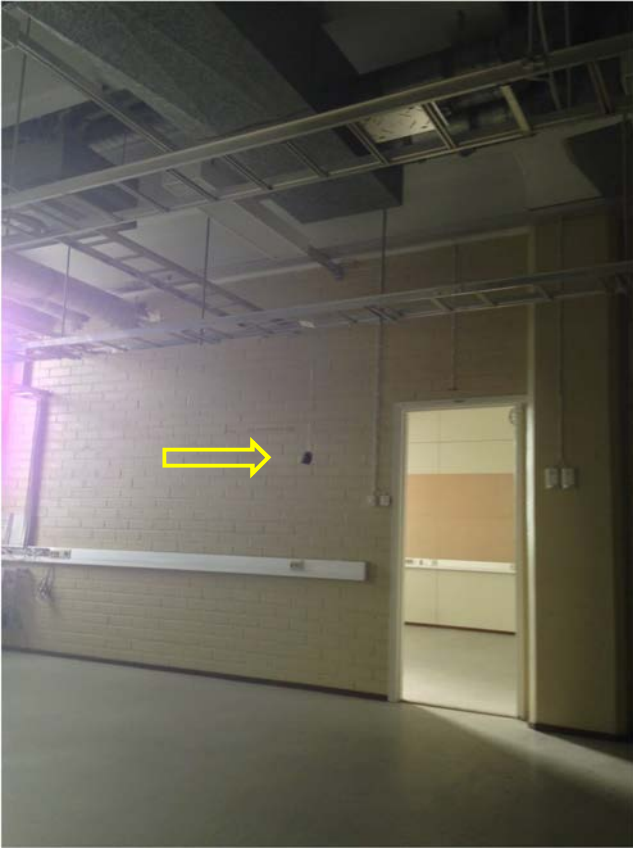
Kuva 7. Passiivi-ilmanäytteenotin, toimiston näytteenottopiste

Sisäilmanäytteet (2 kpl) otettiin 1. – 16.3.2016 välisenä aikana entisen letkutehtaan sisätiloista passiivikeräimillä. Keräimet asennettiin noin 1,1 m korkeudelle toimistotilaan lähelle ovea (näyte TST) sekä kellaritilaan keskelle huonetta, jossa aikaisemmin on tehty ultraäänipesua (näyte UA).

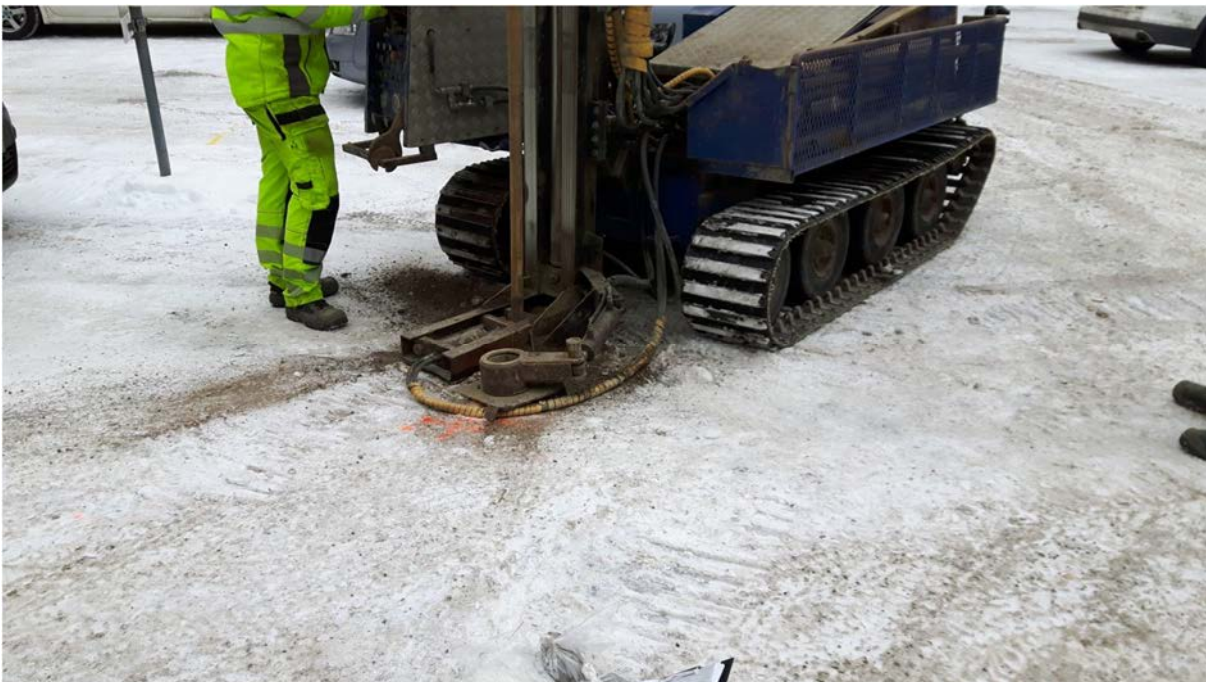
Kuva 10. Näytteen otto keskiraskaalla kairakoneella kierrekairalla.

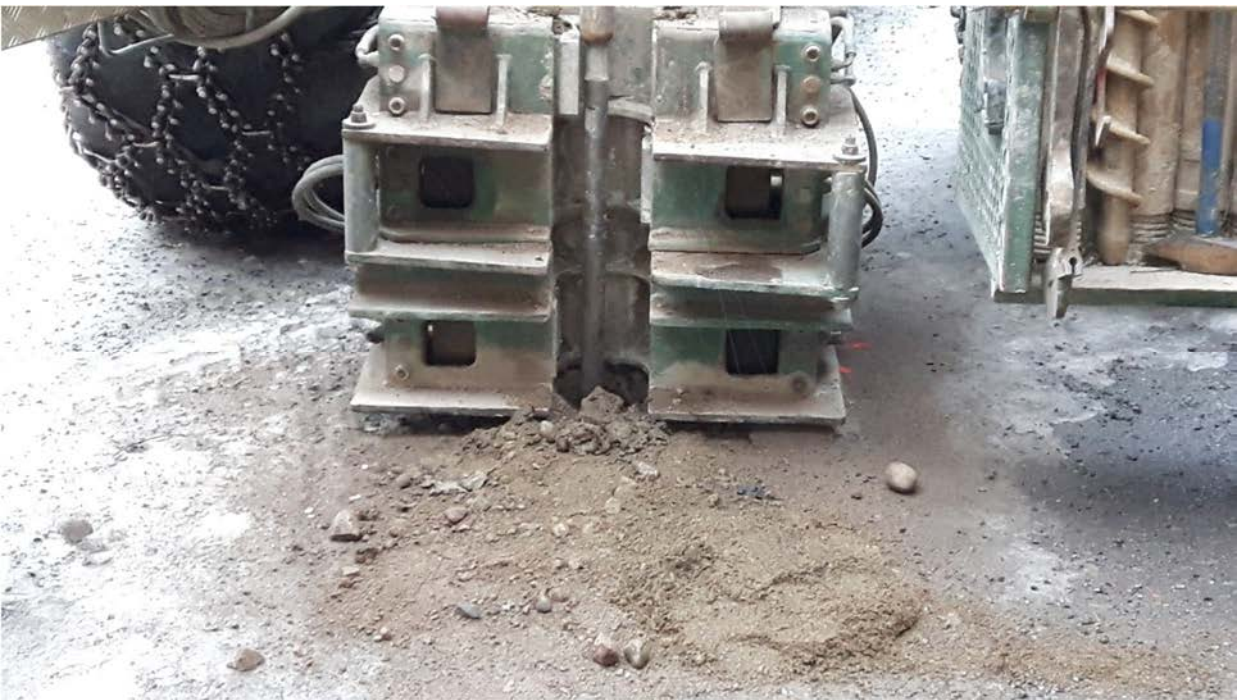
Kuva 12. Näytteenottoa raskaan kairakoneen putkinäytteenottomella.
