Tampereen Eteläpuiston kaavamuutosalueen arkeologinen vedenalaisinventointi

Vesilahdella 3.9.2016

Maija Huttunen
Eveliina Salo
Pinta-filmi Oy

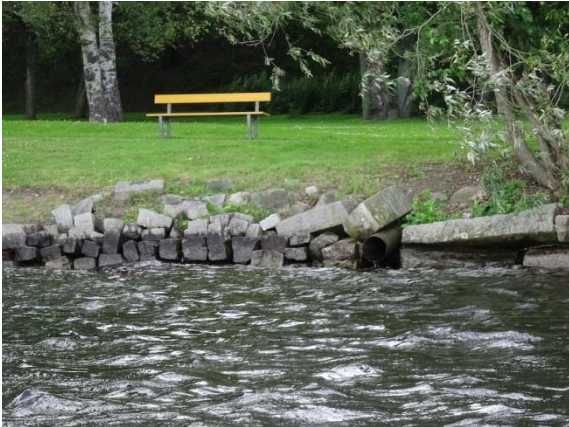
Kuva 1. Rannan kivipengerrystä tutkimusalueen keskivaiheilla.

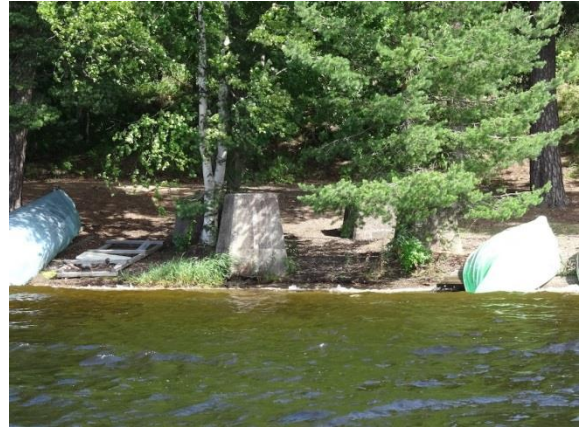
Kuva 2. Palomäen uimalan betoniperustuksia rannalla tutkimusalueen länsipäässä.

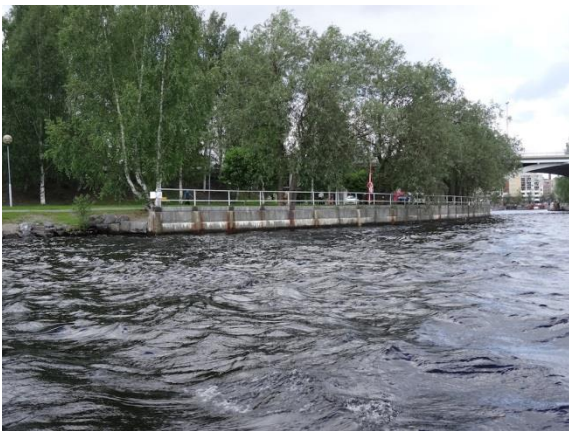
Kuva 3. Rantapengerrystä Ratinan sillan edustalla tutkimusalueen itäosassa.

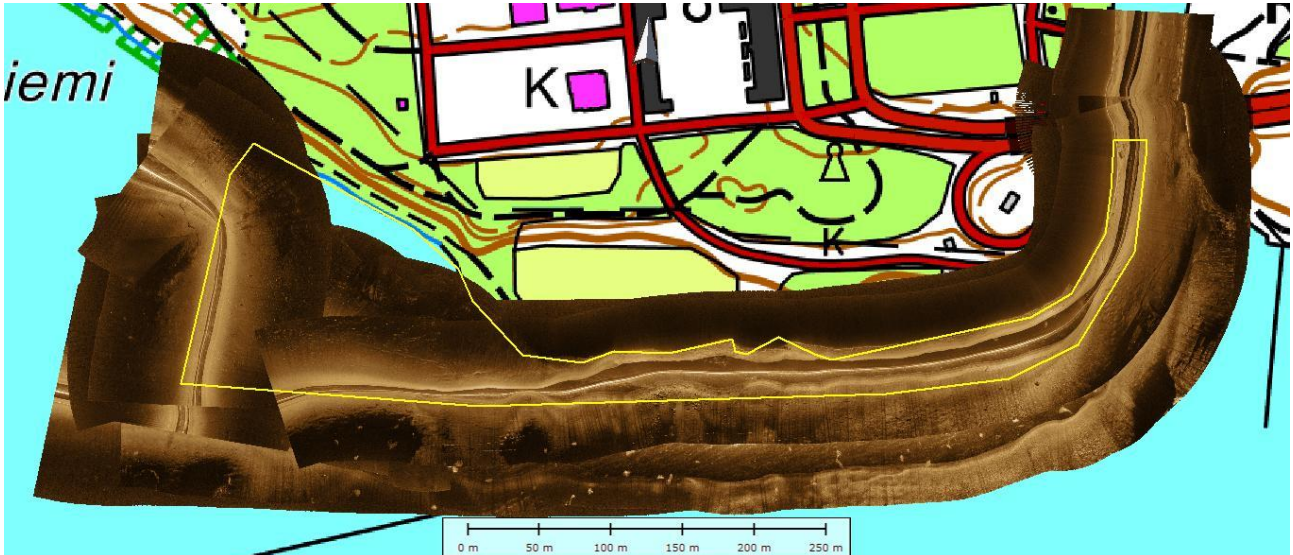
Viistokaikuluotaus tehtiin DeepVision DE3468D-luotaimella. Tutkimusalue luodattiin niin, ettei katvealueita jäänyt (kartta 4). Yhteensä luodattiin 10 kaistaa seuraavasti: 5 kpl 50 + 50 metriä 680 kHz ja 5 kpl 75 + 75 metriä 680 kHz. Näiden lisäksi tehtiin kohteiden tarkastusajoja, joita ei tallennettu. Tutkimusalueen länsiosassa on matala alue, missä luotaustyötä ei voitu suorittaa.

Kartta 4. Mosaiikkikuva viistokaikuluotauksen kattavuudesta tutkimusalueella. Tutkimusalue on rajattu karttaan keltaisella. Karttapohja MML.

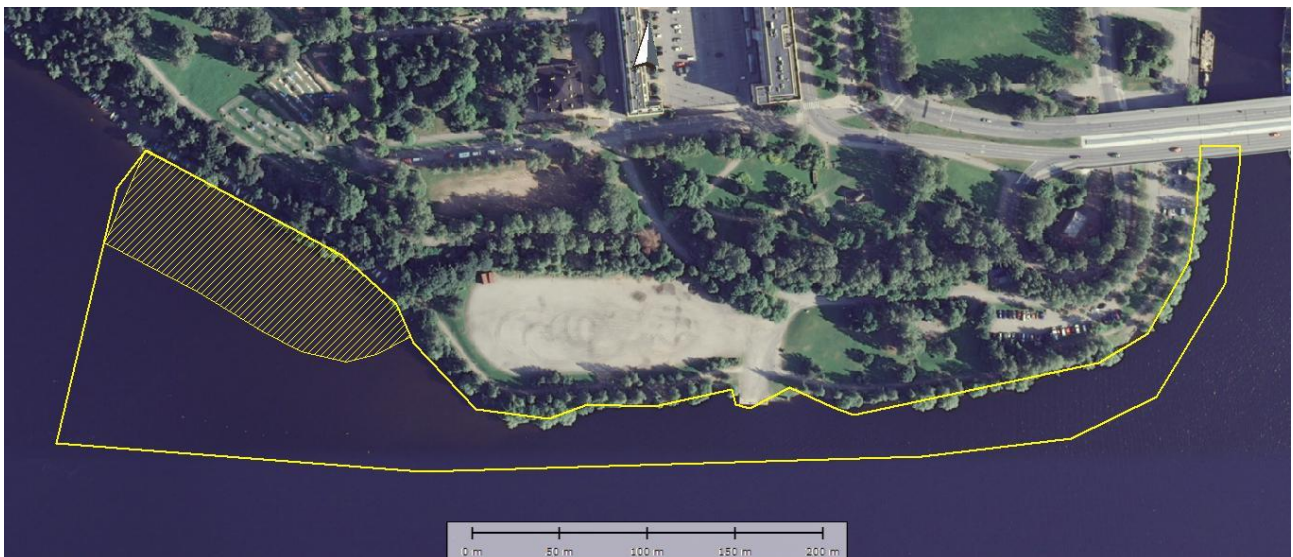
Tutkimusalueen länsiosan matalat vesialueet inventoitiin sukeltaen ja rannat jalkaisin kävellen (kuva 7).

Kuva 7. Sukeltaen tutkittu alue on merkitty ilmakehuun keltaisella rasterilla. Ilmakehu: MML, paikkatietoikkuna.

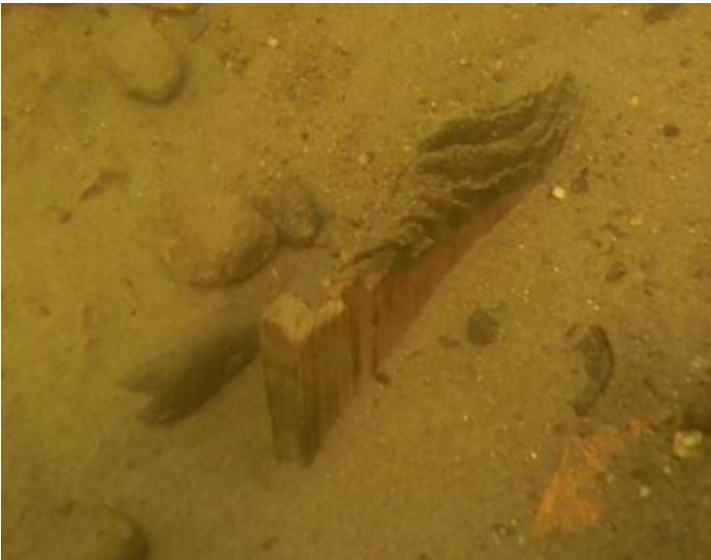
muodostelmassa pohjassa. Aluksi seinämää epäiltiin hyllyn laidaksi, mutta kun rakennetta paljastettiin hiekasta, se ei vaikuttanut enää veneen osalta (kuvat 8 ja 9). Sedimentin yläpuoliset osat ovat kuluneet hauraiksi, mutta hiekan sisällä olevat osat ovat hyväkuntoista kirkasta lautaa. Rakenteen pituus on noin kaksi metriä. Rakennetta ja sen vieressä olevaa laatikkomaista puujäännettä kuvattiin videokameralla.

Kuva 9. Aitamainen rakenne on säilynyt hiekan sisällä hyväkuntoisena. Lauta on modernia ponttilautaa. Kuvassa näkyy rauennut ponttiliitos.

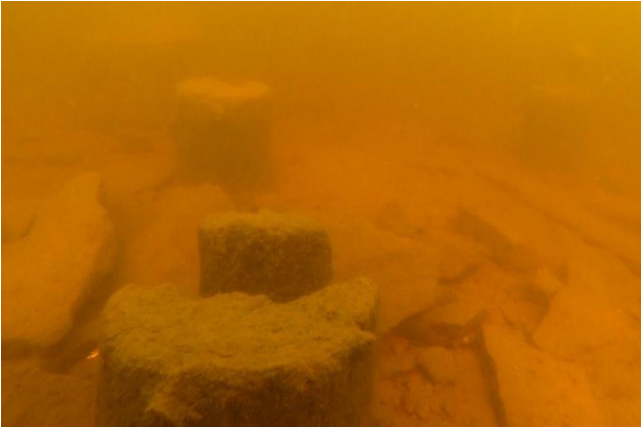
Uimalan alueella havaittiin myös harkkokiviä ja pystyhirsii pohjasta. Hirret on katkaistu noin 30 cm korkeudelta pohjasta (kuvat 10 ja 11). Havainnot liittyvät uimalan rakenteisiin. Uimalan lähetyvillä pohjassa havaittiin modernia romua, kuorma-auton rengas, rautaromua, kenkiä, runsaasti pulloja, suodatinkangasta, irtonaista puutavaraa ym.

Kuva 10. Palomäen uimalaan liittyviä hirsitä jonoina pohjassa.

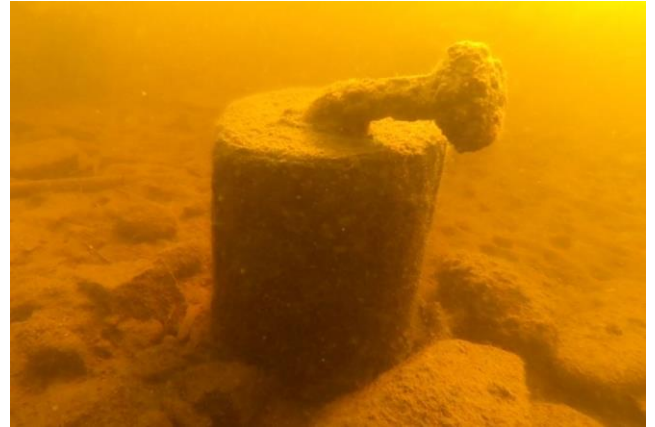
Kuva 11. Palomäen uimalaan liittyvä hirsi ja rautatappi.
