# PISPALA I

Asemakaavoituksen I-vaiheessa kaavoitettavien alueiden rakennetun kulttuuriympäristön inventointi 2008

## Täydentävä liiteaineisto 2012

**Ylä-Pispala**

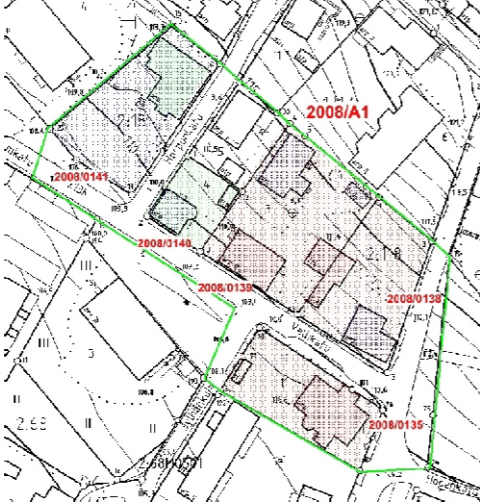
<p><b>Rakennushistoriallinen arvo – Rakennusperinteinen</b> Vallikadun alkupään vanha rakennuskanta on peräisin 1890-1930-luvuilta. Rakennukset ovat muutoksista huolimatta tunnistettavissa aikakautensa edustajiksi. Rakennukset edustavat eri rakennustyyppijä: yksittäispienitalo, huvila, kaupunkipuutalo ja pienkerrostalo. Alueella on myös muutamia puu- ja kivirakenteisia piharakennuksia. Alueella on säilynyt nähtävissä erityisesti 1900-luvun alun vuosikymmenten rakentamisen tapa.</p> <p><b>Historiallinen arvo – Sosiaalhistoria</b> Alueen rakennuskannassa on hahmotettavissa Pispalassa 1900-luvun alkupuolella tyypillinen asumisen ja elämisen tapa, pienehköjä asuntoja erikokoisissa puutaloissa, aputiloja piharakennuksissa. Lisäksi alueen asuinrakennusten kivijaloissa on ollut alueen asukkaiden tapaamispaikkoina toimineita ja Pispalalaisesta yhteisöllisyydestä kertovia palveluita (ks. tarkemmin alla).</p> <p><b>Historiallinen arvo – Taloushistoria</b> Vallikadun alkupäässä on asuinrakennusten kivijaloissa toiminut kirjapaino (Vallikatu 3), maitokauppa (Vallikatu 8), pesutupa (Vallikatu 10), kelloseppä (Vallikatu 12) ja mankelitupa (Vallikatu 12 C).</p> <p><b>Ympäristöarvo – Maisemakokonaisuus</b> Torpankadun ja Horpunkadun välisen Vallikadun alkupään erikokoiset, tyyliset ja ikäiset rakennukset muodostavat kerroksellisen ja kaupunkikuvallisesti vaihtelevan maisemakokonaisuuden. Alue erottuu selvästi ympäristönsä uudisrakentamisesta.</p>	<p>Vanhan rakennuskannan, asuin- ja piharakennusten, säilyminen.</p> <p>Pihojen kasvillisuuden säilyminen perinteisenä.</p> <p>Pihojen, katuliittymien, ajoteiden ja polkujen pintojen säilyminen perinteisinä nurmi- ja hiekkapintaisina.</p> <p>Muurien, portaiden ja muiden pihojen rakenteiden säilyminen perinteisenä.</p> <p>Paikoin kaupunkimaisen, rakennuksin rajatun katutilan säilyminen.</p> <p>Alueen katulinjojen säilyminen.</p> <p>Katunäkymien säilyminen.</p> <p>Uudisrakentamisen toteuttaminen lähiympäristön vanhaa rakennustapaa ja mittakaava noudattaen.</p> <p>Uudisrakennusten sijoittaminen katulinjaan, piharakennukset tontin perälle.</p>	<p>Vallikatu 8 (2008/0138) Vallikatu 10 (2008/0139) Vallikatu 12 (2008/0140) Vallikatu 12 C (2008/0141)</p> <p>HUOM. Alueen eteläkulmassa sijaitseva Vallikatu 3 (2008/0135) kuuluu kaava-alueen rajamuutoksesta johtuen asemakaavan III-vaiheen alueelle.</p>

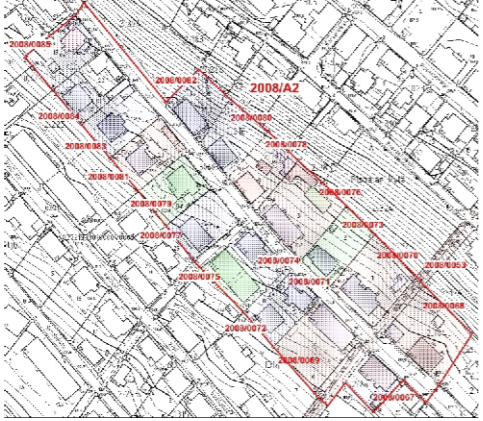
<p><b>Rakennushistoriallinen arvo – Rakennusperinteinen</b> Pispankadun varren arvoalueen vanha rakennuskanta on peräisin 1920-luvun lopulta. Rakennuskanta koostuu pääosin puurakenteisista pienkerrostaloista ja useita asuntoja käsittäneistä yksittäispienitaloista. Rakennuskanta on säilyttänyt hyvin tai erinomaisesti alkuperäiset tai niitä vastaavat piirteensä. Useissa alueen rakennuksista on säilynyt ajan puutaloklassismille tyypillisiä piirteitä.</p> <p><b>Historiallinen arvo – Liikennehistoria</b> Pispankadun kapea katulinja on syntynyt 1920-luvulla kadunvarren asuintalojen rakentamisen yhteydessä ja säilynyt pääosin alkuperäisenä.</p> <p><b>Historiallinen arvo – Sosiaalhistoria</b> Alueen rakennuskannassa on säilynyt erinomaisesti nähtävissä Pispalassa 1900-luvun alkupuolella tyypillinen asumisen ja elämisen tapa, pienehköjä asuntoja erikokoisissa vuokratyötyyppisissä puutaloissa, aputiloja piharakennuksissa.</p> <p><b>Historiallinen arvo – Taloushistoria</b> Pispankadulla on sijainnut poikkeuksellisen paljon kivijalkakauppoja, jotka hahmottuvat yhä pääosin hyvin alueen kaupunkikuvassa näyteikkunoina ja kadulle avautuvina kivijalan sisäänkäynteinä.</p> <p><b>Ympäristöarvo – Maisemakokonaisuus</b> Pääosa Pispankadun asuinrakennuksista on sijoitettu katulinjaan, josta muodostuu kaupunkimainen tiivis katutila. Lyhyen ajan sisällä rakennut, laaja ja poikkeuksellisen eheä kadunvarsi muodostaa maisemallisesti näyttävän ja yhtenäisen rakennuskokonaisuuden. Kookkaat kadunvarren asuinrakennukset muodostavat nauhan, joka näkyy harjun etelärinteen kaukomaisemassa.</p>	<p>Vanhan rakennuskannan, asuin- ja piharakennusten, säilyminen.</p> <p>Pihojen kasvillisuuden säilyminen perinteisenä.</p> <p>Pihojen, katuliittymien, ajoteiden ja polkujen pintojen säilyminen perinteisinä nurmi- ja hiekkapintaisina.</p> <p>Muurien, portaiden ja muiden pihojen rakenteiden säilyminen perinteisenä.</p> <p>Paikoin kaupunkimaisen, rakennuksin rajatun kapean katutilan säilyminen.</p> <p>Kapean katulinjan ja muiden kulkureittien säilyminen.</p> <p>Kapean katutilan ja katunäkymän säilyminen.</p> <p>Uudisrakentamisen välttäminen.</p> <p>Välttämättömän uudisrakentamisen toteuttaminen korostetun tarkkaan lähiympäristön vanhaa rakennustapaa ja mittakaava noudattaen.</p> <p>Välttämättömän uudisrakennuksen sijoittaminen katulinjaan ja piharakennukset tontin perälle.</p> <p>Maisemakokonaisuuden aseman säilyminen kaukomaisemassa.</p>	<p>Pispankatu 19 B (2008/0067)</p> <p>Pispankatu 20 (2008/0068)</p> <p>Pispankatu 21 (2008/0069)</p> <p>Pispankatu 22 (2008/0070)</p> <p>Pispankatu 23 A (2008/0071)</p> <p>Pispankatu 23 B (2008/0072)</p> <p>Pispankatu 24 (2008/0073)</p> <p>Pispankatu 25 A (2008/0074)</p> <p>Pispankatu 25 B (2008/0075)</p> <p>Pispankatu 26 (2008/0076)</p> <p>Pispankatu 27 (2008/0077)</p> <p>Pispankatu 28 (2008/0078)</p> <p>Pispankatu 29 (2008/0079)</p> <p>Pispankatu 30 (2008/0080)</p> <p>Pispankatu 31 (2008/0081)</p> <p>Pispankatu 32 (2008/0082)</p> <p>Pispankatu 33 (2008/0083)</p> <p>Pispankatu 35 B (2008/0084)</p> <p>Pispankatu 37 (2008/0085)</p>

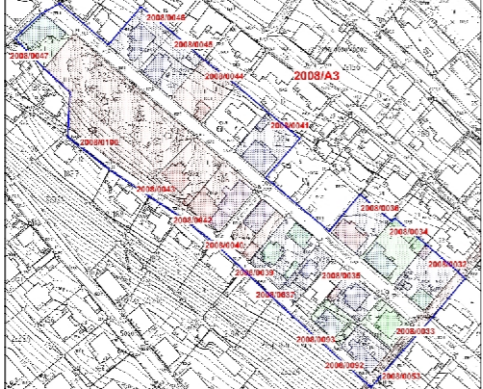
<p><b>Rakennushistoriallinen arvo – Rakennusperinteinen</b> Pispalanharjun varren vanha rakennuskanta on peräisin pääosin 1900-1930-luvuilta. Rakennuskanta on vaihtelevaa ja monimuotoista käsittäen kookkaita puurakenteisia pienkerrostaloja, yksittäispientaloja, kaupunkipuutaloja ja pikkutaloja sekä ajalle tyypillisiä piharakennuksia. Rakennukset ovat säilyttäneet pääosin hyvin alkuperäiset tai niitä vastaavat piirteensä. Rakennukset kertovat 1900-luvun alun rakentamisen tavoista.</p> <p><b>Historiallinen arvo – Liikennehistoria</b> Harjun lakea pitkin kulkenut tie, nykyinen Pispalanharju, on syntynyt noin 1910-1920-luvuilla. Katulinja on leventämisestä ja suoristamisesta huolimatta muuttunut suhteellisen vähän. Katu on yksi alueen pääväylistä.</p> <p><b>Historiallinen arvo – Sosiaalhistoria</b> Alueen vanhassa rakennuskannassa on säilynyt hyvin nähtävissä Pispalassa 1900-luvun alkupuolella tyypillinen asumisen ja elämisen tapa, pienehköjä asuntoja erikokoisissa puutaloissa, aputiloja piharakennuksissa. Rakentamattomana säilynyt puistoalue, Pyykkimettä, ja Pispalanharju 29:ssä sijainnut yleinen sauna ovat toimineet alueen tapauspaikkoina kertoen Pispalan yhteisöllisestä elämäntavasta.</p> <p><b>Historiallinen arvo – Taloushistoria</b> Pyykkimettän näköalanpaikan kohdalla on sijainnut August Koivusen rakennuttama vesisäiliö, johon pumpattiin vettä Tahmelan lähteestä ja josta monet pispalalaisista saivat vetensä. Pispalanharju 29:ssä on sijainnut yksi alueen monista yleisistä saunoista.</p> <p><b>Ympäristöarvo – Maisemakokonaisuus</b> Pispalanharjun varren katutila on melko kapea ja paikoin tiiviisti rakennusten rajaama. Kadunvarren rakennusten ja niiden välistä pohjoiseen ja etelään avautuvan näköalan muodostama maisemakokonaisuus on matkailullisesti erittäin merkittävä. Pispalanharjun varrella on erityistä symbolimerkitystä, sillä aluetta pidetään yleisesti maisemallisesti ominaisimpana Pispalana.</p>	<p>Vanhan rakennuskannan, asuin- ja piharakennusten, säilyminen.</p> <p>Pihojen kasvillisuuden säilyminen perinteisenä.</p> <p>Pihojen, katuliittymien, ajoteiden ja polkujen pintojen säilyminen perinteisinä nurmi- ja hiekkapintaisina.</p> <p>Pihojen rakenteiden säilyminen perinteisenä.</p> <p>Paikoin kaupunkimaisen, rakennuksin rajatun kapean katutilan säilyminen.</p> <p>Kapean katulinjan ja muiden kulkureittien säilyminen.</p> <p>Kapean katutilan ja katunäkymän säilyminen.</p> <p>Rakennusten välitse avautuvan maiseman säilyminen.</p> <p>Uudisrakentamisen toteuttaminen huolellisesti lähiympäristön vanhaa rakennustapaa ja mittakaava noudattaen.</p>	<p>Pispalanharju 18 (2008/0032)</p> <p>Pispalanharju 19 (2008/0033)</p> <p>Pispalanharju 20 (2008/0034)</p> <p>Pispalanharju 21 (2008/0035)</p> <p>Pispalanharju 22 (2008/0036)</p> <p>Pispalanharju 23 B (2008/0037)</p> <p>Pispalanharju 25 (2008/0039)</p> <p>Pispalanharju 27 (2008/0040)</p> <p>Pispalanharju 28 (2008/0041)</p> <p>Pispalanharju 29 (2008/0042)</p> <p>Pispalanharju 31 (2008/0043)</p> <p>Pispalanharju 32 (2008/0044)</p> <p>Pispalanharju 34 (2008/0045)</p> <p>Pispalanharju 36 (2008/0046)</p> <p>Pispalanharju 41 (2008/0047)</p> <p>Provastinkatu 14 (2008/0092)</p> <p>Provastinkatu 16 (2008/0093)</p> <p>Pyykkimettä (2008/0100)</p>

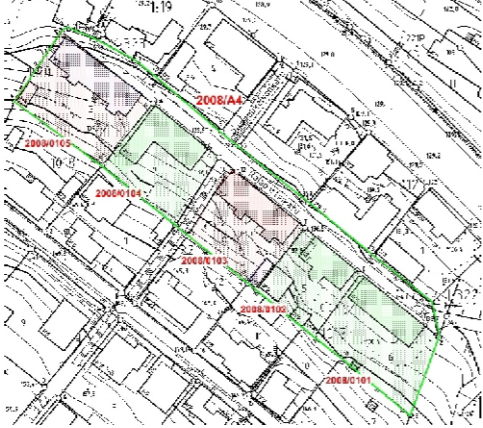
<p><b>Rakennushistoriallinen arvo – Rakennusperinteinen</b> Alueen rakennuskanta on peräisin 1800-luvun lopun ja 1910-luvun väliseltä ajalta. Rakennukset ovat katulinjaan sijoitettuja pitkärunkoisia kaupunkipuutaloja. Rakennukset on peruskorjattu voimakkaasti, mutta niiden alkuperäinen perushahmo on säilynyt tunnistettavana.</p> <p><b>Historiallinen arvo – Liikennehistoria</b> Rajaportinkadun kapea katulinja on muodostunut 1910-luvulla kadunvarren asuinrakennusten rakentamisen yhteydessä. Katulinja on muuttunut suhteellisen vähän.</p> <p><b>Historiallinen arvo – Sosiaalhistoria</b> Alueen rakennuskannassa on säilynyt nähtävissä Pispalassa 1900-luvun tyyppillinen asumisen ja elämisen tapa, pienehköjä asuntoja vuokratalotyyppisissä puutaloissa, aputiloja piharakennuksissa.</p> <p><b>Ympäristöarvo – Maisemakokonaisuus</b> Alueen asuinrakennukset sijoittuvat Rajaportinkadun eteläreunaan muodostaen yhtenäisen, puukaupunkimaisen seinämän kadun varseen. Katutila on kapea ja eteläpuolelta rakennusten rajaama. Alueen asuinrakennusten muodostama nauha näkyy myös alueen pääliikenneväylälle, Pispalan valtatielle sekä laajemminkin harjun pohjoisrinteen maisemaan.</p>	<p>Vanhan rakennuskannan, asuin- ja piharakennusten, säilyminen.</p> <p>Pihojen kasvillisuuden säilyminen perinteisenä.</p> <p>Pihojen, katuliittymien, ajoteiden ja polkujen pintojen säilyminen perinteisinä nurmi- ja hiekkapintaisina.</p> <p>Muurien, portaiden ja muiden pihojen rakenteiden säilyminen perinteisenä.</p> <p>Kapean katulinjan ja muiden kulkureittien säilyminen.</p> <p>Katunäkymän säilyminen.</p> <p>Uudisrakentamisen toteuttaminen huolellisesti lähiympäristön vanhaa rakennustapaa ja mittakaavaa noudattaen.</p> <p>Maisemakokonaisuuden aseman säilyminen kaukomaisemassa.</p>	<p>Rajaportinkatu 1 (2008/0101)</p> <p>Rajaportinkatu 3 (2008/0102)</p> <p>Rajaportinkatu 5 (2008/0103)</p> <p>Rajaportinkatu 7 (2008/0104)</p> <p>Rajaportinkatu 9 (2008/0105)</p>

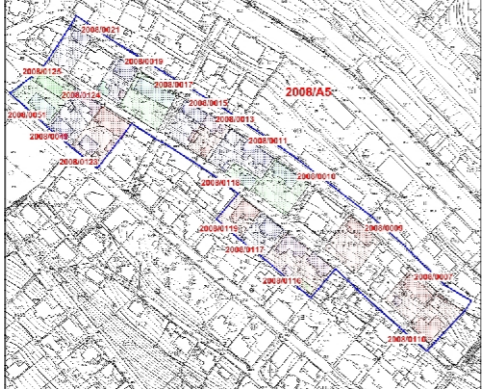
<p><b>Rakennushistoriallinen arvo – Rakennusperinteinen</b> Mäkikadun ja Rinnekadun välisen alueen rakennuskanta on peräisin 1900-luvun alun ja 1920-luvun väliseltä ajalta. Alueen rakennuskannan pääosan muodostavat vuokratalotyyppiset puurakenteiset pienkerrostalot ja kaupunkipuutalot. Rakennukset ovat säilyttäneet pääosin hyvin alkuperäiset tai niitä vastaavat piirteensä. Ne kertovat 1900-luvun alun rakentamisen ja asumisen tavoista.</p> <p><b>Historiallinen arvo – Sosiaalhistoria</b> Alueen vanhassa rakennuskannassa on yhä erinomaisesti hahmotettavissa Pispalassa 1900-luvun alkupuolella tyypillinen asumisen ja elämisen tapa, pienehköjä asuntoja vuokratalotyyppisissä puutaloissa, aputiloja piharakennuksissa.</p> <p><b>Ympäristöarvo – Maisemakokonaisuus</b> Pääosa katujen varsien asuinrakennuksista on sijoitettu katulinjaan, jolloin muodostuu puukaupunkimainen tiivis rakennusten rajaama katu-tila. Katujen varsille muodostuu yhtenäinen ja maisemallisesti merkittävä rakennuskokonaisuus.</p>	<p>Vanhan rakennuskannan, asuin- ja piharakennusten, säilyminen.</p> <p>Pihojen kasvillisuuden säilyminen perinteisenä.</p> <p>Pihojen, katuliittymien, ajoteiden ja polkujen pintojen säilyminen perinteisinä nurmi- ja hiekkapintaisina.</p> <p>Muurien, portaiden ja muiden pihojen rakenteiden säilyminen perinteisenä.</p> <p>Rinnepihojen tasoerojen säilyminen.</p> <p>Kapeiden, kaupunkimaisen rakennuksen rajattujen katutilojen säilyminen.</p> <p>Katulinjojen ja muiden kulkureittien säilyminen.</p> <p>Katunäkymien säilyminen.</p> <p>Uudisrakentamisen välttäminen.</p> <p>Välttämättömän uudisrakentamisen toteuttaminen korostetun tarkkaan lähiympäristön vanhaa rakennustapaa ja mittakaava noudattaen.</p> <p>Välttämättömän uudisrakennuksen sijoittaminen katulinjaan ja piharakennukset tontin perälle.</p>	<p>Mäkikatu 5 (2008/0007)</p> <p>Mäkikatu 9 (2008/0009)</p> <p>Mäkikatu 13 (2008/0010)</p> <p>Mäkikatu 15 (2008/0011)</p> <p>Mäkikatu 17 (2008/0013)</p> <p>Mäkikatu 19 (2008/0015)</p> <p>Mäkikatu 21/ Moreenikatu 10 (2008/0017)</p> <p>Mäkikatu 23/ Rinnekatu 40 (2008/0019)</p> <p>Mäkikatu 25 A (2008/0021)</p> <p>Pispalanharju 46 (2008/0049)</p> <p>Pispalanharju 48 (2008/0051)</p> <p>Rinnekatu 18 (2008/0110)</p> <p>Rinnekatu 27 (2008/0116)</p> <p>Rinnekatu 29 (2008/0117)</p> <p>Rinnekatu 30 (2008/0118)</p> <p>Rinnekatu 31 (2008/0119)</p> <p>Rinnekatu 39/ Pispalanharju 44 (2008/0123)</p> <p>Rinnekatu 41 (2008/0124)</p> <p>Rinnekatu 43 (2008/0125)</p>

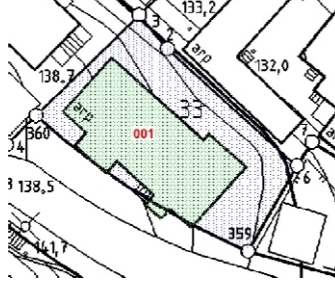
Mäkikatu 4	837-213-1013-0033

<b>Rakennushistoriallinen arvo – Rakennusperinteinen</b> Pihan kahdessa vaiheessa rakennettu, useampiasuntoinen päärakennus on peräisin 1920-luvulta, todennäköisesti vuodelta 1925. Se on kaupunkipuutalotyyppinen, vaikka poikkeuksellisesti kuistit ovat kadulle päin. Useaan otteeseen korjattu ja muokattu rakennus on säilyttänyt perusmuotonsa (pitkärunkoinen, loivan satulakattoinen, kaksi kuistia). Pihan pinnat ja kasvillisuus ovat pääosin perinteiset. <b>Ympäristöarvo – Maisemallisesti keskeinen sijainti</b> Avoimella tontilla ja aivan katulinjassa sijaitsevalla asuinrakennuksella on maisemallista merkitystä Mäkikadun katunäkymässä. Asuinrakennus näkyy myös alueen pääliikenneväylälle, Pispalan valtatielle.	Asuinrakennuksen, pihan pintojen, kasvillisuuden ja rakenteiden muodostaman 1900-luvun alkupuolelle ominaisen pihapiirin säilyminen. Asuinrakennuksen julkisivujen aukotuksen, kattomuodon, runkomuodon ja rakennusajankohdalle ominaisten tai niitä vastaavien julkisivumateriaalien ja muotojen säilyminen. Useiden asuntojen tai vaikutelman useista asunnoista säilyminen asuinrakennuksessa (kuistit, sisäänkäynnit). Pihan ja asuinrakennuksen aseman säilyminen katumaisemissa.

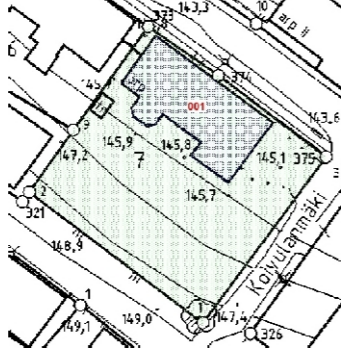
10	 	Mäkikatu 13	837-213-1020-0007

<p><b>Rakennushistoriallinen arvo – Rakennusperinteinen</b> Pihapiirin kaupunkipuutalotyyppinen useita asuntoja käsittävä asuinrakennus on peräisin 1910-luvulta ja sitä on laajennettu itäpäästä 1920-luvun lopussa. Rakennus on peruskorjattu melko voimakkaasti 1980-90-luvuilla, mutta sen perusmuoto (pitkä runko, loiva satulakatto, kaksi kuistia) on säilynyt.</p> <p><b>Historiallinen arvo – Sosiaalhistoria</b> Alueella 1900-luvun alkupuolella tyypillinen asumisen tapa, pieniä asuntoja puutalossa, on säilynyt.</p> <p><b>Historiallinen arvo – Taloushistoria</b> Rakennuksessa on toiminut leikkikalutehdas ainakin vielä 1950-luvulla.</p> <p><b>Ympäristöarvo – Maisemallisesti keskeinen sijainti</b> Avoimella rinnetontilla ja melko kookkaalla Mäkikadun katulinjan tuntumaan sijoitetulla asuinrakennuksella on suurehko maisemallinen merkitys Mäkikadun ja Rinnekadun katunäkymissä sekä laajemminkin harjun pohjoispuolen maisemassa.</p> <p><b>Arvoalue</b> Kohde sijaitsee Mäkikadun ja Rinnekadun ympäristön arvoalueella (2008/A5). Asuinrakennus on olennainen osa Mäkikatua reunustavien pienkerrostalojen ja kaupunkipuutalojen rivistöä.</p>	<p>Asuinrakennuksen julkisivujen aukotuksen, kattomuodon, runkomuodon ja rakennusajankohdalle ominaisten tai niitä vastaavien julkisivumateriaalien ja muotojen säilyminen.</p> <p>Asuinrakennuksen 1910-20-luvulle tyypillisen kivijalan rakenteen säilyminen nähtävissä (nurkkakivet, välit osin betonoitu, osin tiilimuurattu).</p> <p>Useiden asuntojen tai vaikutelman useista asunnoista säilyminen asuinrakennuksessa.</p> <p>Rinnepihan tasoerojen säilyminen.</p> <p>Pihan ja asuinrakennuksen aseman säilyminen katumaisemissa.</p>

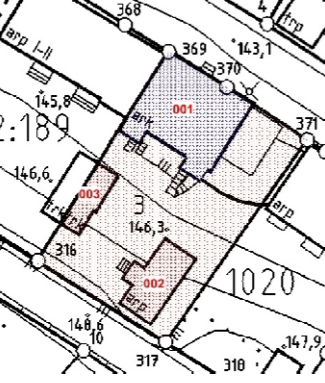
Mäkikatu 17	837-213-1020-0003

<p><b>Rakennushistoriallinen arvo – Rakennusperinteinen</b> Pihapiirin pienikokoinen kaupunkipuutalotyypinen asuinrakennus 001 on rakennettu 1928. Rakennus on peruskorjattu ja asunnot yhdistetty, mutta siinä on säilynyt paljon alkuperäisiä tai niitä vastaavia rakennusosia sekä 1920-luvun puuklassismin piirteitä (perusmuoto, persoonalliset sisäänkäyntikuistit betoniportaineen, päätyihin taittavat räystäät ja katon lunetti-ikkunat). Rakennus 002 on tyypiltään harvinaistunut yhden perheen pikkutalo, ns. hätämökki, joka on rakennettu tontille todennäköisesti 1920-luvulla, ennen kuin varsinainen asuinrakennus valmistui. Lisäksi tontilla on säästöbetoninen naapurin piharakennusta vasten rakennettu tyypillinen pispalalainen 1920-luvun piharakennus 003. Rakennukset 002 ja 003 ovat säilyneet lähes alkuperäisasussaan. Pihan pinnat, rakenteet ja kasvillisuus ovat perinteiset.</p> <p><b>Historiallinen arvo – Sosiaalhistoria</b> Alueella 1900-luvun alkupuolella tyypillinen asumisen ja elämisen tapa, asunto puutalossa, aputiloja piharakennuksessa, on säilynyt. Rakennus 002 kertoo vaatimattomista 1900-luvun alun asuinoloista.</p> <p><b>Historiallinen arvo – Taloushistoria</b> Päärakennuksen kivijalassa on toiminut kauppa. Liiketila hahmottuu yhä selvästi Mäkikadun puoleisista entisistä näyteikkunoista ja suoraan kadulle aukeavasta sisäänkäynnistä.</p> <p><b>Ympäristöarvo – Maisemallisesti keskeinen sijainti</b> Rinnekadun ja Mäkikadun välisellä tontilla ja erityisesti Mäkikadun katulinjaan sijoitetulla asuinrakennuksella 001 on maisemallista merkitystä katunäkymissä.</p> <p><b>Arvoalue</b> Kohde sijaitsee Mäkikadun ja Rinnekadun ympäristön arvoalueella (2008/A5). Asuinrakennus 001 on olennainen osa Mäkikatua reunustavien pienkerrostalojen ja kaupunkipuutalojen rivistöä.</p>	<p>Asuin- ja piharakennuksen sekä ns. hätämökin, pihan pintojen, rakenteiden ja kasvillisuuden muodostaman 1900-luvun alkupuolelle ominaisen eheän pihapiirin säilyminen.</p> <p>Tontin kolmen rakennuksen muodostaman historiallisesti yhteen liittyvän rakennusryhmän säilyminen.</p> <p>Rakennusten julkisivujen aukotuksen, kattomuodon, runkomuodon ja rakennusajankohdalle ominaisten tai niitä vastaavien julkisivumateriaalien, muotojen ja tyylipiirteiden säilyminen.</p> <p>Useiden asuntojen tai vaikutelman useista asunnoista säilyminen asuinrakennuksessa 001.</p> <p>Asuinrakennuksen 001 kivijalan liiketilan säilyminen hahmotettavissa (näyteikkunat ja sisäänkäynti kadulle).</p> <p>Rinnerakentamisesta johtuvan korkean kivijalan säilyminen asuinrakennuksessa 001.</p> <p>Rakennuksen 002 harvinaistuneen rakennustyyppin, pikkutalo, säilyminen.</p> <p>Rinnepihan tasoerojen säilyminen.</p> <p>Rakennusten aseman säilyminen katumaisemissa.</p>

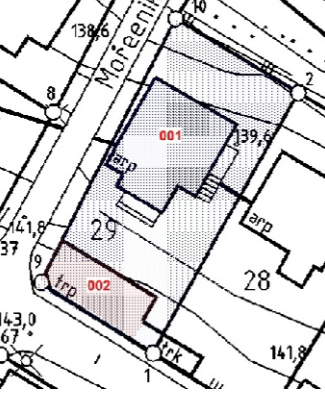
Mäkikatu 18	837-213-1013-0029

<p><b>Rakennushistoriallinen arvo – Rakennusperinteinen</b> Pihapiirin yksittäispientalotyypinen asuinrakennus on peräisin vuodelta 1927. Puutaloklassismin piirteitä omaava rakennus on peruskorjattu melko voimakkaasti, mutta sen perusmuoto (noppamainen runko, satulakatto), julkisivujen aukotus ja päätyihin taittavat räystäät ovat säilyneet. Ilmeisesti 1930-luvun alussa rakennettua kookasta pääosin puurunkoista piharakennusta on muutettu jonkin verran, mutta se on yhä tunnistettavissa vanhaksi ja siksi oleellinen osa pihapiiriä. Pihan pinnat ja kasvillisuus ovat pääosin perinteiset.</p> <p><b>Historiallinen arvo – Sosiaalhistoria</b> Alueella 1900-luvun alkupuolella tyypillinen asumisen ja elämisen tapa, asunto puutalossa, aputiloja piharakennuksessa on säilynyt.</p> <p><b>Ympäristöarvo – Maisemallisesti keskeinen sijainti</b> Mäkikadun ja Moreenikadun kulmauksessa sijaitsevalla tontilla ja katulinjaan sijoitetuilla rakennuksilla on suurehko merkitys katumaisemissa. Asuinrakennus näkyy myös alueen pääliikenneväylälle, Pispalan valtatielle.</p>	<p>Asuin- ja piharakennuksen, pihan pintojen ja kasvillisuuden muodostaman 1900-luvun alkupuolelle ominaisen pihapiirin säilyminen.</p> <p>Asuinrakennus – piharakennus rakennusparin säilyminen.</p> <p>Rakennusten julkisivujen aukotuksen, kattomuodon, runkomuodon ja rakennusajankohdalle ominaisten tai niitä vastaavien julkisivumateriaalien ja muotojen säilyminen.</p> <p>Rinnepihan tasoerojen säilyminen.</p> <p>Pihan ja rakennusten aseman säilyminen katumaisemissa.</p>

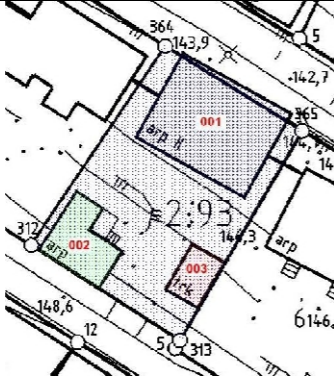
Mäkikatu 23 / Rinnekatu 40	837-600-0002-0093

<p><b>Rakennushistoriallinen arvo – Rakennusperinteinen</b> Pihapiirin puurakenteinen, kaksikerroksinen pienkerrostalo 001 ja alueelle tyypillinen rinteeseen sovitettu piharakennus 003 ovat peräisin vuodelta 1928. Rakennus 002 on tyypiltään harvinaistunut yhden perheen pikkutalo ja ilmeisesti rakennettu tontille jo 1920-luvun alkupuolella. Kaikki rakennukset on peruskorjattu melko voimakkaasti, mutta niiden perusmuodot ovat säilyneet hahmotettavissa. Rakennuksessa 001 on lisäksi säilynyt alkuperäinen tai sitä vastaava saumapellitetty aumakatto pienine ulla-kon kolmioikkunoineen sekä porraskäytävän sisäpinnat. Pihan pinnat, jäsentely ja kasvillisuus ovat osin perinteiset.</p> <p><b>Historiallinen arvo – Sosiaalhistoria</b> Alueella 1900-luvun alkupuolella tyypillinen asumisen ja elämisen tapa, pieniä asuntoja puutaloissa, aputiloja piharakennuksessa, on säilynyt.</p> <p><b>Ympäristöarvo – Maisemallisesti keskeinen sijainti</b> Rinnekadun ja Mäkikadun välisellä melko avoimella tontilla rakennuksineen on melko suurimaisemallinen merkitys katunäkymissä.</p> <p><b>Arvoalue</b> Kohde sijaitsee Mäkikadun ja Rinnekadun ympäristön arvoalueella (2008/A5). Asuinrakennus 001 on olennainen osa Mäkikatua reunustavien pienkerrostalojen ja kaupunkipuutalojen rivistöä.</p>	<p>Asuinrakennusten ja piharakennuksen, pihan pintojen ja kasvillisuuden muodostaman 1900-luvun alkupuolelle ominaisen pihapiirin säilyminen.</p> <p>Tontin kolmen rakennuksen muodostaman historiallisesti yhteen liittyvän rakennusryhmän säilyminen.</p> <p>Rakennusten julkisivujen aukotuksen, kattomuodon, runkomuodon ja rakennusajankohdalle ominaisten tai niitä vastaavien julkisivumateriaalien ja muotojen säilyminen.</p> <p>Useiden asuntojen tai vaikutelman useista asunnoista säilyminen asuinrakennuksessa 001.</p> <p>Asuinrakennuksen 001 porraskäytävä sijainnin, muodon ja pintamateriaalien säilyminen.</p> <p>Rinnerakentamisesta johtuvan korkean asutun kivijalan säilyminen asuinrakennuksessa 001.</p> <p>Rakennuksen 002 harvinaistuneen rakennustyyppin, pikkutalo, säilyminen.</p> <p>Rinnepihan tasoerojen säilyminen.</p> <p>Rakennusten aseman säilyminen katumaisemissa.</p>

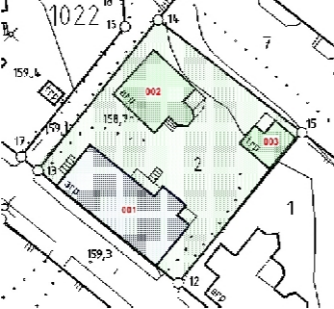
Pispalanharju 4	837-213-1022-0002

<p><b>Rakennushistoriallinen arvo – Rakennusperinteinen</b> Pihapiiriin kuuluvat kaupunkipuutalotyyppinen usean asunnon asuinrakennus 001, yksittäispuutalotyyppinen pienempi noppamainen asuinrakennus 002 ja puurakenteinen pihasauna. Suurempi asuinrakennus ja piharakennus ovat valmistuneet ilmeisesti 1930 ja pienempi asuintalo 1934. Rakennukset on peruskorjattu melko voimakkaasti, mutta niiden perusmuoto on säilynyt tunnistettavissa.</p> <p><b>Historiallinen arvo – Sosiaalhistoria</b> Alueella 1900-luvun alkupuolella tyypillinen asumisen ja elämisen tapa, asuntoja puutaloissa, aputiloja piharakennuksessa, on säilynyt.</p> <p><b>Ympäristöarvo – Maisemallisesti keskeinen sijainti</b> Matkailullisesti merkittävän ja vilkaasti liikennöidyn Pispalanharjun varressa sijaitsevalla asuinrakennuksella 001 on suurehko merkitys katumaisemassa.</p>	<p>Tontin kolmen rakennuksen muodostaman historiallisesti yhteen liittyvän rakennusryhmän säilyminen.</p> <p>Rakennusten kattomuodon, runkomuodon ja rakennusajankohdalle ominaisten tai niitä vastaavien julkisivumateriaalien ja muotojen säilyminen.</p> <p>Useiden asuntojen tai vaikutelman useista asunnoista säilyminen asuinrakennuksessa 001.</p> <p>Asuinrakennuksen 1920-luvulle tyypillisen kivijalan rakenteen säilyminen nähtävissä (nurkkakivet, välit betonoitu).</p> <p>Asuinrakennuksen 001 aseman säilyminen katumaisemissa.</p>

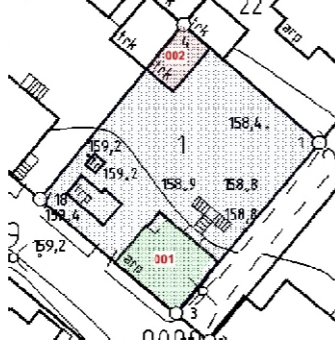
Pispalanharju 18 / Pispalanportaat 8	837-213-1024-0001

<p><b>Rakennushistoriallinen arvo – Rakennusperinteinen</b> Pihapiirin yksittäispientalotyypinen 1918 rakennettu asuinrakennusta on laajennettu ja peruskorjattu voimakkaasti. Ainoastaan rakennuksen runkomuoto on säilynyt hahmotettavissa. Naapuritontin piharakennusta vasten rakennettu tyyppillinen pispalalainen säästötöbetoninen piharakennus on peräisin 1910-20-luvuilta. Se on oleellinen osa pihapiiriä ja säilynyt pääosin alkuperäistä vastaavassa asussa. Pihan pinnat ja kasvillisuus ovat osin perinteiset.</p> <p><b>Historiallinen arvo – Sosiaalhistoria</b> Alueella 1900-luvun alkupuolella tyyppillinen asumisen ja elämisen tapa, asunto puutalossa, aputiloja piharakennuksessa, on säilynyt.</p> <p><b>Ympäristöarvo – Maisemallisesti keskeinen sijainti</b> Matkailullisesti merkittävän ja vilkkaasti liikennöidyn Pispalanharjun ja Pispalanportaiden kulmauksessa katulinjoissa kiinni sijaitsevalla asuinrakennuksella on kohtalainen merkitys katumaisemassa.</p> <p><b>Arvoalue</b> Kohde sijaitsee Pispalanharjun varren arvoalueella (2008/A3).</p>	<p>Pihapiirin ja rakennusten tai muun kohteen arvojen säilymisen kannalta tärkeää on:</p> <p>Asuin- ja piharakennuksen, pihan pintojen ja kasvillisuuden muodostaman 1900-luvun alkupuolelle ominaisen pihapiirin säilyminen.</p> <p>Asuinrakennus – piharakennus rakennusparin säilyminen.</p> <p>Piharakennuksen julkisivujen aukotuksen, kattomuodon, runkomuodon ja rakennusajankohdalle ominaisten tai niitä vastaavien julkisivumateriaalien ja muotojen säilyminen.</p> <p>Asuinrakennuksen aseman säilyminen katumaisemassa.</p>

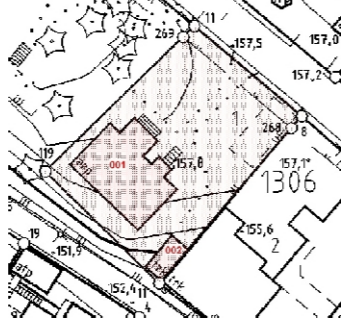
Pispalanharju 31	837-213-1306-0001

<p><b>Rakennushistoriallinen arvo – Rakennusperinteinen</b> Pihapiiriin kuuluvat 1916 rakennettu, 1918 laajennettu huvilatyyppinen, harjakattoinen, asuinrakennus sekä 1920-30-luvuilla kahdessa vaiheessa rakennettu persoonallisen muotoinen säästöbetoninen piharakennus. Asuinrakennus on peruskorjattu ja asunnot yhdistetty, mutta siinä on säilynyt nähtävissä 1910-luvun rakentamiselle tyypillisiä piirteitä, kuten suorakaide rakennuksen perusmuoto, loiva satulakatto, kaksi kuistia, kuistin moniruutuiset ikkunat, t- ja risti-ikkunat, julkisivujen listoitukset ja laudoitustapa. Piharakennus on säilynyt alkuperäistä vastaavassa asussa. Rinnepihan pinnat, rakenteet ja kasvillisuus ovat perinteiset.</p> <p><b>Historiallinen arvo – Henkilöhistoria</b> Kirjailija Lauri Viita on syntynyt talossa 17.12.1916.</p> <p><b>Historiallinen arvo – Sosiaalhistoria</b> Alueella 1900-luvun alkupuolella tyypillinen asumisen ja elämisen tapa, asuntoja puutalossa, aputiloja piharakennuksessa, on säilynyt nähtävissä.</p> <p><b>Historiallinen arvo – Sotahistoria</b> Pihassa on säilynyt jäänteitä 1. maailmansodan aikaisista puolustusvarustuksista, jotka ovat lain suojaamia muinaisjäänöksiä. Ks. Pispalan arkeologinen inventointi 2008.</p> <p><b>Ympäristöarvo – Maisemallisesti keskeinen sijainti</b> Matkailullisesti merkittävän ja vilkkaasti liikennöidyn Pispalanharjun ja Provastinkadun välissä ja Pyykkimettänpuiston reunassa sijaitsevalla rinnetontilla rakennuksineen on suurehko maisemallinen merkitys katumaisemissa sekä laajemminkin harjun eteläpuolen maisemassa. Piha ja asuinrakennus ovat oleellinen osa näköalapaikkana suositusta Pyykkimettän puistosta avautuvaa perinteistä pispalalaista maisemaa.</p> <p><b>Arvoalue</b> Kohde sijaitsee Pispalanharjun varren arvoalueella (2008/A3).</p>	<p>Asuin- ja piharakennuksen, pihan pintojen, rakenteiden ja kasvillisuuden muodostaman 1900-luvun alkupuolelle ominaisen eheän pihan säilyminen.</p> <p>Asuinrakennus – piharakennus rakennusparin säilyminen.</p> <p>Rakennusten julkisivujen aukotuksen, kattomuodon, runkomuodon ja rakennusajankohdalle ominaisten tai niitä vastaavien julkisivumateriaalien, muotojen ja tyylipiirteiden säilyminen.</p> <p>Useiden asuntojen tai vaikutelman useista asunnoista säilyminen asuinrakennuksessa (useat kuistit ja sisäkäynnit).</p> <p>Rinnerakentamisesta johtuvan korkean asutun kivijalan säilyminen asuinrakennuksessa.</p> <p>Asuinrakennuksen julkisivuun kiinnitetyn Lauri Viita-aiheisen muistolaatan säilyminen.</p> <p>Rinnepihan tasoerojen säilyminen.</p> <p>Provastinkadun katumaisemalle olennaisen tontin lounaisreunan tukimuurien säilyminen.</p> <p>Tontin ja rakennusten aseman säilyminen katujen, puiston sekä harjun etelärinteen kaukomaisemassa.</p>

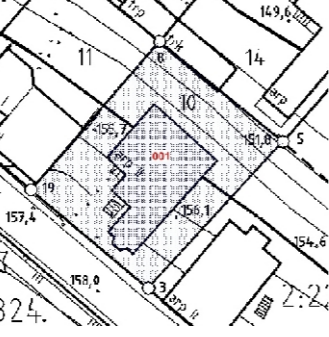
Pispalanharju 36	837-213-1024-0010

<p><b>Rakennushistoriallinen arvo – Rakennusperinteinen</b> Pihapiirin yksittäispientalotyyppisen asuinrakennuksen kapearunkoinen, huoneen ja keittiön kokoinen eteläosa on rakennettu 1910-luvulla ja mansardikattoinen melko leveärunkoinen alkujaan useita asuntoja käsittänyt laajennus 1920-luvulla. Peruskorjauksesta huolimatta rakennuksessa on säilynyt 1900-luvun alkupuolen rakentamiselle ja 1920-luvun puuklassismille tyypillisiä piirteitä, kuten mansardikatto, päätyihin taittavat räystäät, lasikuisti, päätyjen kolmioikkunat julkisivujen symmetrinen aukotus sekä laudoitus- ja listoitustapa. Pihan pinnat ja kasvillisuus ovat pääosin perinteiset.</p> <p><b>Rakennushistoriallinen arvo – Rakennustekninen</b> Kahdessa vaiheessa rakennetun asuinrakennuksen eri-ikäiset ja eri rakennustyyppiä edustavat osat ovat säilyneet hahmotettavissa. Jyrkkään rinteeseen sovitettu asuinrakennus edustaa hyvin pispalalaista haastavaa rinnerakentamista.</p> <p><b>Historiallinen arvo – Sosiaalihistoria</b> Alueella 1900-luvun alkupuolella tyypillinen asumisen tapa, useita pieniä asuntoja puutalossa, on säilynyt hahmotettavissa. Pispalassa tyypillinen esikaupunkimainen rakentamistapa, jossa taloa on laajennettu varallisuuden tai perheen kasvaessa on säilynyt hyvin nähtävissä.</p> <p><b>Ympäristöarvo – Maisemallisesti keskeinen sijainti</b> Matkailullisesti merkittävän ja vilkkaasti liikennöidyn Pispalanharjun varressa sijaitsevalla tontilla ja lähelle katulinjaa rakennetulla asuinrakennuksella on suurehko merkitys katumaisemassa. Piha ja asuinrakennus ovat oleellinen osa näköalapaikkana suositusta Pyykkimettän puistosta avautuvaa perinteistä pispalalaista maisemaa.</p> <p><b>Arvoalue</b> Kohde sijaitsee Pispalanharjun varren arvoalueella (2008/A3).</p>	<p>Asuinrakennuksen, pihan pintojen ja kasvillisuuden muodostaman 1900-luvun alkupuolelle ominaisen pihapiirin säilyminen.</p> <p>Asuinrakennuksen julkisivujen aukotuksen, kattomuodon, runkomuodon ja rakennusajankohdalle ominaisten tai niitä vastaavien julkisivumateriaalien, muotojen ja tyylipiirteiden säilyminen.</p> <p>Asuinrakennuksen eri-ikäisten ja etenkin eri rakennustyyppiä edustavien osien säilyminen hahmotettavissa.</p> <p>Useiden asuntojen tai vaikutelman useista asunnoista säilyminen asuinrakennuksessa (useat sisäänkäynnit).</p> <p>Rinnerakentamisesta johtuvan erittäin korkean asutun kivijalan säilyminen asuinrakennuksessa.</p> <p>Rinnepihan tasoerojen säilyminen.</p> <p>Pihan ja asuinrakennuksen aseman säilyminen Pispalanharjun sekä puiston maisemassa.</p>

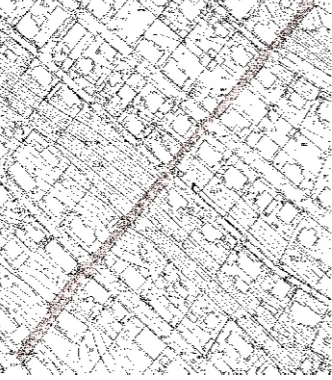
53	 	Pispalanportaat

<p><b>Historiallinen arvo – Liikennehistoria</b> Harjun jyrkkyydestä johtuen portaat ovat keskeinen kulkureitti Pispalassa. Alueen pisimmät portaat, Pispalanportaat, joita kutsutaan myös Jaakobin portaiksi, vievät harjun yli koillisesta lounaaseen, Mäkikadulta Hirvikadulle. Etelärinteen puoleiset puuportaat on rakennettu jyrkän ja kivikkoisen polun paikalle 1920-30-luvulla, pohjoisrinteen puoleiset portaat vasta 1990-luvulla.</p> <p><b>Ympäristöarvo – Maisemallisesti keskeinen sijainti</b> Pispalanportaat ovat olennainen osa Mäkikadun, Rinnekadun, Provastinkadun, Pispankadun, Vallikadun ja erityisesti Hirvikadun katumaisemaa. Portaiden suora linja hahmottuu myös etäämmältä harjun etelä- ja pohjoisrinteen kaukomaisemassa. Portailta aukeaa esteetön maisema etelään Tahmelaan ja Pyhäjärvelle ja pohjoiseen Näsjärvelle.</p> <p><b>Arvoalue</b> Portaat sijaitsevat osin kahdella kulttuurihistoriallisella arvoalueella, Pispalanharjun varren arvoalueella (2008/A3) ja Pispankadun varren arvoalueella (2008/A2).</p>	<p>Pispalanportaiden sijaintia, materiaaleja (betoniperustus, puuportaat ja kaiteet) tai perusmallia ei tule muuttaa.</p> <p>Näkymien säilyttämiseksi kapea viheralue portaiden molemmin puolin tulee pitää avoimena, sora tai nurmipintaisena ja puustosta ja pensaikosta vapaana.</p> <p>Lisäksi: Matkailijoiden suosimalle Pispalanharjulle tulisi pystyttää selkeät portaille ohjaavat opasteet.</p>

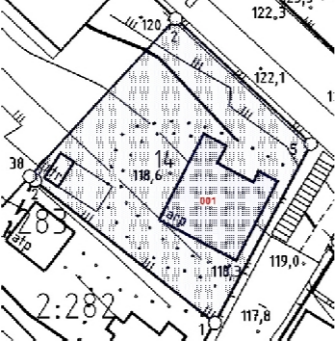
<p><b>Rakennushistoriallinen arvo – Rakennusperinteinen</b> Pihan yksittäispientalotyyppinen asuinrakennus on peräisin aivan 1900-luvun alusta. Siinä on peruskorjauksesta huolimatta säilynyt hyvin nähtävissä ajan rakentamisen piirteet, kuten selkeä suorakaide runko, loivahko avoräystäinen satulakatto, symmetrinen julkisivujen aukotus, T-malliset ikkunat ja kaksi kuistia. Rinnepihan pinnat, rakenteet ja kasvillisuus ovat osin perinteiset.</p> <p><b>Rakennushistoriallinen arvo – Arkkitehtoninen</b> Asuinrakennuksen koristeelliset ikkunakehykset ovat säilyneet alkuperäistä vastaavina ja edustavat Pispalassa harvinaista nikkarityyliä.</p> <p><b>Historiallinen arvo – Sosiaalhistoria</b> Alueella 1900-luvun alkupuolella tyypillinen asumisen ja elämisen tapa, pienehköjä asuntoja puutalossa, aputiloja piharakennuksessa on säilynyt hahmotettavissa.</p> <p><b>Ympäristöarvo – Maisemallisesti keskeinen sijainti</b> Pispankadun ja Horpunkadun kulmauksessa sijaitsevalla rinnetontilla ja sen asuinrakennuksella on kohtalainen merkitys katunäkymässä.</p>	<p>Asuinrakennuksen, pihan pintojen, rakenteiden ja kasvillisuuden muodostaman 1900-luvun alkupuolelle ominaisen pihapiirin säilyminen.</p> <p>Asuinrakennuksen julkisivujen aukotuksen, kattomuodon, runkomuodon ja rakennusajankohdalle ominaisten tai niitä vastaavien julkisivumateriaalien, muotojen ja tyylipiirteiden säilyminen.</p> <p>Useiden asuntojen tai vaikutelman useista asunnoista säilyminen asuinrakennuksessa (kuistit ja sisäänkännyt).</p> <p>Rinnepihan tasoerojen säilyminen.</p> <p>Tontin ja asuinrakennuksen aseman säilyminen katumaisemissa.</p>

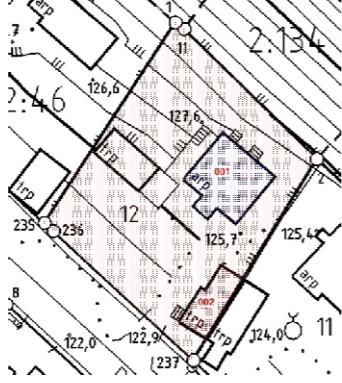
Pispankatu 16	837-213-1036-0012

<p><b>Rakennushistoriallinen arvo – Rakennusperinteinen</b> Pihapiirin muodostavat yksittäispientalotyyppinen, 1909 rakennettu, 1936 laajennettu asuinrakennus ja persoonallinen puurakenteinen naapurin piharakennusta vasten 1926 rakennettu piharakennus. Rakennukset ovat säilyttäneet hyvin 1920-30-luvun rakentamiselle tyypilliset tai niitä vastaavat muodot ja rakennusmateriaalit. Säilyneitä piirteitä ovat mm. rakennusten runkomuodot, kattomuodot, julkisivujen aukotus, listoitus ja laudoitustapa sekä fortuska- ja risti-ikkunat. Rinnepihan pinnat, rakenteet, jäsentely ja kasvillisuus ovat pääosin perinteiset.</p> <p><b>Historiallinen arvo – Sosiaalhistoria</b> Alueella 1900-luvun alkupuolella tyypillinen asumisen ja elämisen tapa, pieniä asuntoja puutalossa, aputiloja piharakennuksessa on säilynyt nähtävissä. Vaihteittain rakennettu asuinrakennus edustaa esikaupunkimaista tapaa rakentaa lisätalaa varallisuuden tai tilantarpeen kasvaessa.</p> <p><b>Ympäristöarvo – Maisemallisesti keskeinen sijainti</b> Pispankadun varressa sijaitsevalla melko avoimella rinnetontilla ja sen rakennuksilla on suurehko merkitys katunäkymässä.</p>	<p>Asuin- ja piharakennuksen, pihan pintojen, jäsentelyn, rakenteiden ja kasvillisuuden muodostaman 1900-luvun alkupuolelle ominaisen pihapiirin säilyminen.</p> <p>Asuinrakennus – piharakennus rakennusparin säilyminen.</p> <p>Rakennusten julkisivujen aukotuksen, kattomuodon, runkomuodon ja rakennusajankohdalle ominaisten tai niitä vastaavien julkisivumateriaalien ja muotojen säilyminen.</p> <p>Useiden asuntojen tai vaikutelman useista asunnoista säilyminen asuinrakennuksessa (sisäänkäynnit).</p> <p>Rinnerakentamisesta johtuvien korkeiden kivijalkojen säilyminen asuin- ja piharakennuksessa.</p> <p>Rinnepihan tasoerojen ja kivi- ja betoni-rakenteiden säilyminen.</p> <p>Pispankadun katumaisemassa merkittävän tontin etelärajan tukimuurin säilyminen.</p> <p>Tontin ja sen rakennusten aseman säilyminen katumaisemassa.</p>

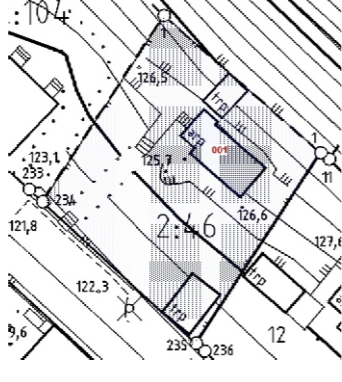
Pispankatu 18	837-600-0002-0046

<p><b>Rakennushistoriallinen arvo – Rakennusperinteinen</b> Avaran tontin asuinrakennus, tyypiltään pikkutalo, on rakennettu 1908. Sitä on laajennettu kuistimaisella osalla länsipäädystä 1946. Muutoksista huolimatta rakennuksessa on säilynyt 1900-luvun alun rakentamiselle tyypillisiä piirteitä, kuten kapea suorakaide runko, loiva avoräystäinen satulakatto sekä julkisivujen listoitus- ja laudoitustapa. Rinnepihan pinnat, rakenteet ja kasvillisuus ovat pääosin perinteiset.</p> <p><b>Historiallinen arvo – Sosiaalhistoria</b> Alueella 1900-luvun alkupuolella tyypillinen asumisen ja elämisen tapa, perheen asunto puutalossa, aputiloja piharakennuksessa on säilynyt nähtävissä.</p> <p><b>Ympäristöarvo – Maisemallisesti keskeinen sijainti</b> Pispankadun varressa sijaitsevalla avoimella rinnetontilla ja etäällä katulinjasta sijaitsevalla asuinrakennuksella on kohtalainen merkitys katunäkymässä.</p>	<p>Asuinrakennuksen, pihan pintojen, rakenteiden ja kasvillisuuden muodostaman 1900-luvun alkupuolelle ominaisen pihapiirin säilyminen.</p> <p>Asuinrakennuksen kattomuodon, runkomuodon ja rakennusajankohdalle ominaisten tai niitä vastaavien julkisivumateriaalien ja muotojen säilyminen.</p> <p>Asuinrakennuksen harvinaistuneen rakennustyyppin, pikkutalo, säilyminen.</p> <p>Rinnepihan tasoerojen säilyminen.</p> <p>Pispankadun katumaisemassa merkittävän tontin etelärajan tukimuurin säilyminen.</p> <p>Tontin ja asuinrakennuksen aseman säilyminen katumaisemassa.</p>

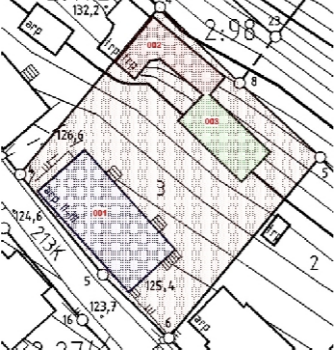
Pispankatu 26	837-213-1037-0003

<p><b>Rakennushistoriallinen arvo – Rakennusperinteinen</b> Pihapiirin muodostavat 1928 rakennettu kookas puurakenteinen pienkerrostalo, puurakenteinen 1920-luvun piharakennus ja 1960-luvun autotalli. Asuinrakennuksessa on säilynyt peruskorjauksesta huolimatta 1920-luvun puuklassismin tyyliä, kuten selkeä suorakaide runkomuoto, satulakatto, päätyihin taituvat räystäät, julkisivujen symmetrinen aukotus, listoitus- ja laudoitustapa, risti-ikkunat (uusitut) sekä kolmiopäätiset pilasterein korostetut sisäänkäynnit. Myös porraskäytävien sijainti ja pintamateriaalit ovat säilyneet. Piharakennukset ovat säilyttäneet hyvin aikansa vaatimattomille piharakennuksille tyypillisen muodon ja ilmeen. Rinnepihan pinnat, rakenteet, jäsentely ja kasvillisuus ovat perinteiset.</p> <p><b>Historiallinen arvo – Sosiaalhistoria</b> Alueella 1900-luvun alkupuolella tyypillinen asumisen ja elämisen tapa, pieniä asuntoja vuokratalotyypisessä puutalossa, aputiloja piharakennuksissa on säilynyt.</p> <p><b>Historiallinen arvo – Taloushistoria</b> Asuinrakennuksen kivijalassa on ollut liiketila, jossa viimeisenä 1970-luvulla toimi Osuusliike Voiman kauppa. Asunnoiksi muutettu liiketila hahmotuu yhä melko kookkaista entisistä näyteikkunoista ja suoraan kadulle aukeavista sisäänkäynneistä.</p> <p><b>Ympäristöarvo – Maisemallisesti keskeinen sijainti</b> Pispankadun varressa sijaitsevalla rinnetontilla ja erityisesti katulinjaan sijoitetulla kookkaalla asuinrakennuksella on suuri merkitys katunäkymässä ja laajemminkin harjun etelärinteen maisemassa.</p> <p><b>Arvoalue</b> Kohde sijaitsee Pispankadun varren arvoalueella (2008/A2). Asuinrakennus on oleellinen osa Pispankadun 1920-luvun lopun vuokratalojen muodostamaa tiivistä kaupunkimaista katunäkymää.</p>	<p>Asuin- ja piharakennusten, pihan pintojen, jäsentelyn, rakenteiden ja kasvillisuuden muodostaman 1900-luvun alkupuolelle ominaisen pihapiirin säilyminen.</p> <p>Asuinrakennus – puurakenteinen piharakennus rakennusparin säilyminen.</p> <p>Rakennusten julkisivujen aukotuksen, kattomuodon, runkomuodon ja rakennusajankohdalle ominaisten tai niitä vastaavien julkisivumateriaalien, muotojen ja tyylipiirteiden säilyminen.</p> <p>Useiden asuntojen tai vaikutelman useista asunnoista säilyminen asuinrakennuksessa (useat sisäänkäynnit).</p> <p>Asuinrakennuksen porraskäytävien sijainnin ja pintamateriaalien säilyminen.</p> <p>Rinnerakentamisesta johtuvan asuinrakennuksen korkean asutun kivijalan säilyminen.</p> <p>Asuinrakennuksen kivijalan entisen liiketilan säilyminen hahmotettavissa (näyteikkunat ja sisäänkäynnit).</p> <p>Rinnepihan tasoerojen ja kivi- ja betonirakenteiden säilyminen.</p> <p>Tontin ja asuinrakennuksen aseman säilyminen katu- ja kaukomaisemissa.</p>

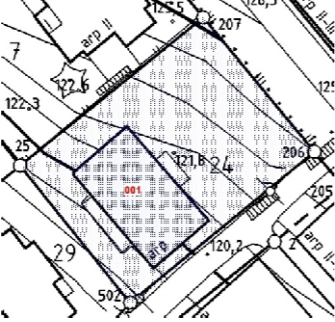
Pispankatu 27	837-213-1040-0024

<p><b>Rakennushistoriallinen arvo – Rakennusperinteinen</b> Pihan 1928 rakennettu asuinrakennus on rakennustyyppiltään puurakenteinen pienkerrostalo. Se on peruskorjauksesta huolimatta säilyttänyt joitain 1920-luvun puuklassismin tyyli- ja muotoiluelementtejä, kuten selkeä suorakaide runkomuoto, aumakatto, katon kolmioikkunat, listoitus- ja laudoitustapa. Rinnepihan pinnat, rakenteet ja kasvillisuus ovat pääosin perinteiset.</p> <p><b>Historiallinen arvo – Sosiaalhistoria</b> Alueella 1900-luvun alkupuolella tyypillinen asumisen tapa, pieniä asuntoja vuokrattavissa puutalossa, on säilynyt.</p> <p><b>Ympäristöarvo – Maisemallisesti keskeinen sijainti</b> Pispankadun ja Varronkadun kulmauksessa sijaitsevalla rinnetontilla ja melko kookkaalla asuinrakennuksella on kohtalainen merkitys katunäkymässä sekä harjun etelärinteeseen maisemassa.</p> <p><b>Arvoalue</b> Kohde sijaitsee Pispankadun varren arvoalueella (2008/A2).</p>	<p>Pihapiirin ja rakennusten tai muun kohteen arvojen säilymistä kannalta tärkeää on:</p> <p>Asuinrakennuksen, pihan pintojen, rakenteiden ja kasvillisuuden muodostaman 1900-luvun alkupuolelle ominaisen pihapiirin säilyminen.</p> <p>Rakennuksen kattomuodon, runkomuodon ja rakennusajankohdalle ominaisten tai niitä vastaavien julkisivumateriaalien, muotojen ja tyyli- ja muotoiluelementtien säilyminen.</p> <p>Useiden asuntojen tai vaikutelman useista asunnoista säilyminen asuinrakennuksessa (porraskäytävä).</p> <p>Rinnerakentamisesta johtuvan asuinrakennuksen korkean asutun kivijalan säilyminen.</p> <p>Rinnepihan tasoerojen ja kivi- ja betonirakenteiden säilyminen.</p> <p>Tontin ja asuinrakennuksen aseman säilyminen katu- ja kaukomaisemissa.</p>

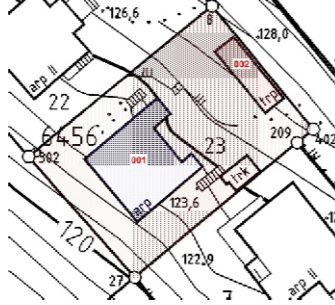
Pispankatu 31	837-213-1040-0023

<p><b>Rakennushistoriallinen arvo – Rakennusperinteinen</b> Pihapiirin muodostavat 1920-luvun lopulla rakennetut yksittäispientalotyypinen asuinrakennus ja betonirakenteinen piharakennus. Rakennukset ovat säilyttäneet melko hyvin ajan rakentamiselle tyypilliset tai niitä vastaavat runko- ja kattomuodot ja rakennusmateriaalit. Asuinrakennuksessa on lisäksi säilynyt joitain 1920-luvun puuklassismin tyyli- ja muotoiluelementtejä, kuten mansardikatto ja päätyihin taittavat räystäät. Pihassa on säilynyt myös betonirakenteinen maakellaria muistuttava pesutupa. Rinnepihan pinnat, rakenteet, jäsentely ja kasvillisuus ovat pääosin perinteiset.</p> <p><b>Historiallinen arvo – Sosiaalhistoria</b> Alueella 1900-luvun alkupuolella tyypillinen asumisen ja elämisen tapa, pieniä asuntoja puutalossa, aputiloja piharakennuksissa on säilynyt hahmotettavissa.</p> <p><b>Ympäristöarvo – Maisemallisesti keskeinen sijainti</b> Pispankadun varressa sijaitsevalla rinnetontilla ja sen rakennuksilla, erityisesti katutilaan rajautuvalla piharakennuksella on suurehko merkitys katunäkymässä.</p> <p><b>Arvoalue</b> Kohde sijaitsee Pispankadun varren arvoalueella (2008/A2).</p>	<p>Asuin- ja piharakennuksen, entisen pesutuvan, pihan pintojen, jäsentelyn, rakenteiden ja kasvillisuuden muodostaman 1900-luvun alkupuolelle ominaisen eheän pihapiirin säilyminen.</p> <p>Asuinrakennus – piharakennus rakennusparin säilyminen.</p> <p>Rakennusten kattomuodon, runkomuodon ja rakennusajankohdalle ominaisten tai niitä vastaavien julkisivumateriaalien ja muotojen säilyminen.</p> <p>Useiden asuntojen tai vaikutelman useista asunnoista säilyminen asuinrakennuksessa (kuistit, sisäänkäynnit).</p> <p>Rinnerakentamisesta johtuvan korkean asutun kivijalan säilyminen asuinrakennuksessa.</p> <p>Rinnepihan tasoerojen ja kivi- ja betonirakenteiden säilyminen.</p> <p>Tontin ja sen rakennusten aseman säilyminen katumaisemassa.</p>

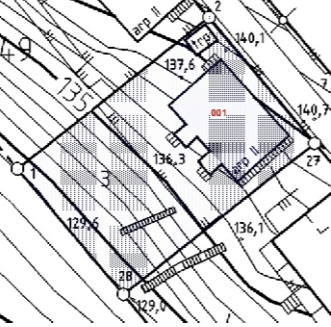
Pispankatu 49	837-213-1318-0003

<p><b>Rakennushistoriallinen arvo – Rakennusperinteinen</b> Pihapiirin 1921-25 rakennettu kookas asuinrakennus on rakennustyyppiltään puurakenteinen pienkerrostalo. Melko voimakkaasti peruskorjatussa rakennuksessa on säilynyt nähtävissä ajan rakentamiselle tyypillisiä tai niitä vastaavia rakennusmateriaaleja ja puuklassismin piirteitä, kuten selkeä suorakaide runkomuoto, jyrkkä mansardikatto, julkisivujen symmetrinen aukotus (osittain), risti-ikkunat ja kolmiopäätyinen sisäänkäyntikatos. Myös porraskäytävän sijainti ja pintamateriaalit ovat säilyneet. Jyrkän rinnenpihan pinnat, rakenteet ja kasvillisuus ovat osin perinteiset.</p> <p><b>Historiallinen arvo – Sosiaalhistoria</b> Alueella 1900-luvun alkupuolella tyypillinen asumisen ja elämisen tapa, pieniä asuntoja vuokratalotyypisessä puutalossa, aputiloja piharakennuksessa, on säilynyt havaittavissa.</p> <p><b>Ympäristöarvo – Maisemallisesti keskeinen sijainti</b> Pispankadun varressa sijaitsevalla katulinjaan sijoitetulla kookkaalla asuinrakennuksella on suurehko merkitys katunäkymässä ja laajemminkin harjun etelärinteen maisemassa.</p>	<p>Asuinrakennuksen, pihan pintojen, rakenteiden ja kasvillisuuden muodostaman 1900-luvun alkupuolelle ominaisen pihapiirin säilyminen.</p> <p>Asuinrakennuksen julkisivujen aukotuksen, kattomuodon, runkomuodon ja rakennusajankohdalle ominaisten tai niitä vastaavien julkisivumateriaalien ja muotojen säilyminen.</p> <p>Useiden asuntojen tai vaikutelman useista asunnoista säilyminen asuinrakennuksessa (useat sisäänkäynnit, porraskäytävä).</p> <p>Asuinrakennuksen porraskäytävän sijainnin ja pintamateriaalien säilyminen.</p> <p>Rinnerakentamisesta johtuvan asuinrakennuksen korkean kivijalan säilyminen.</p> <p>Rinnenpihan tasoerojen säilyminen.</p> <p>Asuinrakennuksen aseman säilyminen katu- ja kaukomaisemissa.</p>

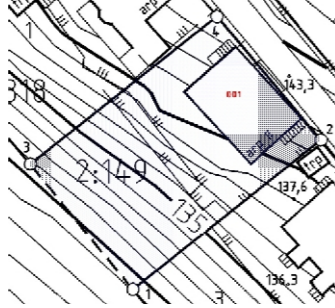
Pispankatu 51	837-600-0002-0149

<p><b>Rakennushistoriallinen arvo – Rakennusperinteinen</b> Pihapiirin 1927 rakennettu kookas asuinrakennus on rakennustyyppiltään puurakenteinen pienkerrostalo. Peruskorjatussa rakennuksessa on säilynyt nähtävissä ajan rakentamiselle tyypillisiä tai niitä vastaavia rakennusmateriaaleja ja puuklassismin piirteitä, kuten selkeä suorakaide runkomuoto, aumakatto, katon pienet kolmioikkunat, julkisivujen symmetrinen aukotus ja kolmiopäätäinen sisäänkäyntikatos. Myös porraskäytävän sijainti ja pääosa sen pintamateriaaleista ovat säilyneet. Jyrkän rinnepihan pinnat, rakenteet ja kasvillisuus ovat osin perinteiset.</p> <p><b>Historiallinen arvo – Sosiaalhistoria</b> Alueella 1900-luvun alkupuolella tyypillinen asumisen tapa, pieniä asuntoja vuokratalotyypisessä puutalossa, on säilynyt.</p> <p><b>Ympäristöarvo – Maisemallisesti keskeinen sijainti</b> Pispankadun katulinjaan sijoitetulla kookkaalla asuinrakennuksella 001 on suuri merkitys katunäkymässä ja laajemminkin harjun etelärinteen maisemassa.</p>	<p>Pihapiirin ja rakennusten tai muun kohteen arvojen säilymistä kannalta tärkeää on:</p> <p>Asuinrakennuksen, pihan pintojen, rakenteiden ja kasvillisuuden muodostaman 1900-luvun alkupuolelle ominaisen pihapiirin säilyminen.</p> <p>Asuinrakennuksen julkisivujen aukotuksen, kattomuodon, runkomuodon ja rakennusajankohdalle ominaisten tai niitä vastaavien julkisivumateriaalien ja muotojen säilyminen.</p> <p>Useiden asuntojen tai vaikutelman useista asunnoista säilyminen asuinrakennuksessa (useat sisäänkäynnit, porraskäytävä).</p> <p>Asuinrakennuksen porraskäytävän sijainnin ja pintamateriaalien säilyminen.</p> <p>Rinnerakentamisesta johtuvan asuinrakennuksen korkean kivijalan säilyminen.</p> <p>Rinnepihan tasoerojen säilyminen.</p> <p>Asuinrakennuksen aseman säilyminen katu- ja kaukomaisemissa.</p>

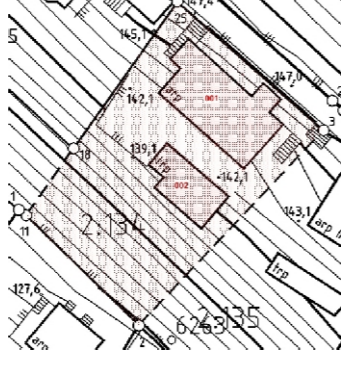
Provastinkatu 7	837-600-0002-0134

<p><b>Rakennushistoriallinen arvo – Rakennusperinteinen</b> Pihapiirin 1920-luvulla kahdessa vaiheessa rakennettu asuinrakennus on rakennustyyppiltään huvila. Peruskorjatussa rakennuksessa on säilynyt ajan rakentamiselle tyypillisiä piirteitä, kuten selkeä suorakaide runkomuoto, avoräystäinen satulakatto, julkisivujen aukotus ja 9-ruutuiset ikkunat. Puurakenteinen 1920-luvun piharakennus on säilyttänyt erinomaisesti aikansa rakentamiselle tyypilliset muodot, ilmeen ja rakennusmateriaalit. Jyrkän rinnepihan pinnat, jäsentely ja kasvillisuus ovat perinteiset. Pihassa on runsaasti 1950-luvun betonirakenteita, kuten portaita ja tasanteita.</p> <p><b>Rakennushistoriallinen arvo – Rakennustekninen</b> Erittäin jyrkkään rinteeseen sijoitetut asuin- ja piharakennus edustavat hyvin pispalaista haastavaa rinnerakentamista.</p> <p><b>Historiallinen arvo – Sosiaalhistoria</b> Alueella 1900-luvun alkupuolella tyypillinen asumisen ja elämisen tapa, pieniä asuntoja puutalossa, aputiloja piharakennuksessa on säilynyt.</p> <p><b>Ympäristöarvo – Maisemallisesti keskeinen sijainti</b> Provastinkadun varressa sijaitsevalla rinnetontilla ja erityisesti katulinjaan sijoitetulla kookkaalla asuinrakennuksella on suurehko merkitys katunäkymässä ja laajemminkin harjun etelärinteen maisemassa.</p>	<p>Asuin- ja piharakennuksen, pihan pintojen, jäsentelyn, rakenteiden ja kasvillisuuden muodostaman 1900-luvun alkupuolelle ominaisen eheän pihapiirin säilyminen.</p> <p>Asuinrakennus – piharakennus rakennusparin säilyminen.</p> <p>Rakennusten julkisivujen aukotuksen, kattomuodon, runkomuodon ja rakennusajankohdalle ominaisten tai niitä vastaavien julkisivumateriaalien ja muotojen säilyminen.</p> <p>Useiden asuntojen tai vaikutelman useista asunnoista säilyminen asuinrakennuksessa (sisäänkäynnit).</p> <p>Rinnerakentamisesta johtuvien korkeiden kivijalkojen säilyminen rakennuksissa.</p> <p>Rinnepihan tasoerojen ja kivi- ja betonirakenteiden säilyminen.</p> <p>Tontin ja asuinrakennusten aseman säilyminen katu- ja kaukomaisemissa.</p>

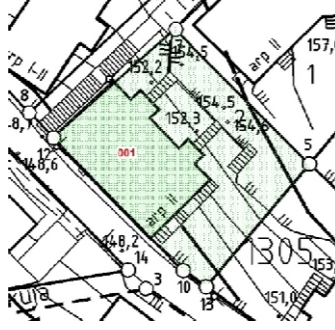
Provastinkatu 36	837-213-1305-0002

<p><b>Rakennushistoriallinen arvo – Rakennusperinteinen</b> Pihan 1920-luvun lopulla rakennettu asuinrakennus on rakennustyyppiltään puurakenteinen pienkerrostalo. Siinä on voimakkaasta peruskorjauksesta huolimatta säilynyt joitain ajan rakentamiselle tyypillisiä piirteitä, kuten selkeä suorakaide runkomuoto, aumakatto ja rinnerakentamisesta johtuvat erikoiset sisäänkäyntiratkaisut. Pihassa on säilynyt joitain rinnepihalle tyypillisiä rakenteita, kuten muureja ja portaita sekä piharakennuksen perustukset.</p> <p><b>Historiallinen arvo – Sosiaalhistoria</b> Alueella 1900-luvun alkupuolella tyypillinen asumisen tapa, pieniä asuntoja vuokratalotyypissä puutalossa, on säilynyt.</p> <p><b>Ympäristöarvo – Maisemallisesti keskeinen sijainti</b> Provastinkadun ja Moreenikadun portaiden kulmauksessa sijaitsevalla tontilla ja erityisesti aivan katulinjaan sijoitetulla kookkaalla asuinrakennuksella on suuri merkitys katunäkymässä ja laajemminkin harjun etelärinteen maisemassa. Piha ja asuinrakennus ovat oleellinen osa näköalapaikkana suositusta Pyykkimettän puistosta avautuvaa perinteistä pispalalaista maisemaa.</p>	<p>Asuinrakennuksen, pihan pintojen ja rakenteiden muodostaman 1900-luvun alkupuolelle ominaisen pihapiirin säilyminen.</p> <p>Asuinrakennuksen kattomuodon, runkomuodon ja rakennusajankohdalle ominaisten tai niitä vastaavien julkisivumateriaalien ja muotojen säilyminen.</p> <p>Useiden asuntojen tai vaikutelman useista asunnoista säilyminen asuinrakennuksessa (kuistit, sisäänkäynnit).</p> <p>Provastinkadun katumaisemalle olennaisen rinnerakentamisesta johtuvan asuinrakennuksen korkean kivijalan ja tontin eteläkulman tukimuurin säilyminen.</p> <p>Rinnepihan tasoerojen ja betonirakenteiden säilyminen.</p> <p>Tontin ja erityisesti asuinrakennuksen aseman säilyminen katu- ja kaukomaisemissa.</p>

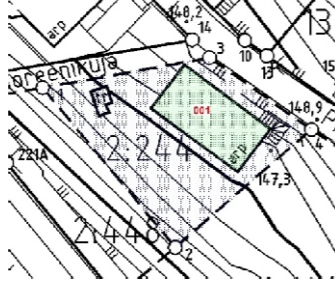
Provastinkatu 37	837-600-0002-0244

<p><b>Rakennushistoriallinen arvo – Rakennusperinteinen</b> Pihan 1928 rakennettu asuinrakennus on rakennustyyppiltään yksittäispientalo. Siinä on voimakkaista peruskorjauksista huolimatta säilynyt nähtävissä ajan rakentamiselle tyypillinen selkeä suorakaide perusmuoto, loivahko satulakatto, päätyihin taittuvat räystäät sekä kolmiopäädellä ja pilastereilla korostettu pääsisäänkäynti. Rinnepihan pinnat, rakenteet ja kasvillisuus ovat pääosin perinteiset.</p> <p><b>Ympäristöarvo – Maisemallisesti keskeinen sijainti</b> Provastinkadun katulinjaan sijoitetulla asuinrakennuksella on kohtalainen merkitys katunäkymässä ja vähäinen merkitys harjun etelärinteen maisemassa.</p>	<p>Asuinrakennuksen, pihan pintojen, rakenteiden ja kasvillisuuden muodostaman 1900-luvun alkupuolelle ominaisen pihapiirin säilyminen.</p> <p>Asuinrakennuksen kattomuodon, runkomuodon ja rakennusajankohdalle ominaisten tai niitä vastaavien julkisivumateriaalien ja muotojen säilyminen.</p> <p>Rinnerakentamisesta johtuvan korkean asutun kivijalan säilyminen asuinrakennuksessa.</p> <p>Rinnepihan tasoerojen ja kivi- ja betonirakenteiden säilyminen.</p> <p>Tontin ja asuinrakennuksen aseman säilyminen katu- ja kaukomaisemissa.</p>

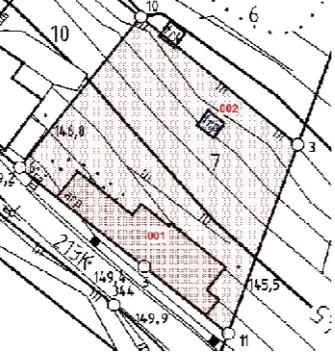
Rinnekatu 2	837-213-1017-0007

<p><b>Rakennushistoriallinen arvo – Rakennusperinteinen</b> Pihapiirin kaupunkipuutalotyyppisen asuinrakennuksen ensimmäinen osa on rakennettu 1905 ja sitä on laajennettu kahdesti 1910-20-luvuilla. Rakennuksessa on säilynyt piirteitä 1900-luvun alun vuosikymmeniltä, kuten pitkä suorakaide runkomuoto, loiva avoräystäinen satulakatto, julkisivujen aukotus, listoitus- ja laudoitustapa, T-malliset ikkunat sekä päädyn ja kuistin pieniruutuiset ikkunat. Puurakenteinen pieni piharakennus on todennäköisesti 1930-luvulta ja säilyttänyt hyvin ajan piharakennuksille tyypilliset piirteet. Pihan pinnat, rakenteet ja kasvillisuus ovat perinteiset.</p> <p><b>Historiallinen arvo – Sosiaalhistoria</b> Alueella 1900-luvun alkupuolella tyypillinen asumisen ja elämisen tapa, asunto puutalossa, aputiloja piharakennuksessa, on säilynyt.</p> <p><b>Historiallinen arvo – Taloushistoria</b> Asuinrakennuksen pääkerroksessa on toiminut vuosina 1932-73 Urvikon kenkätehdas.</p> <p><b>Ympäristöarvo – Maisemallisesti keskeinen sijainti</b> Rinnekadun katulinjaan sijoitetulla melko kookkaalla asuinrakennuksella on suurehko maisemallinen merkitys katunäkymässä sekä laajemminkin harjun pohjoispuolen maisemassa.</p>	<p>Asuin- ja piharakennuksen, pihan pintojen, rakenteiden ja kasvillisuuden muodostaman 1900-luvun alkupuolelle ominaisen pihapiirin säilyminen.</p> <p>Asuinrakennus – piharakennus rakennusparin säilyminen.</p> <p>Rakennusten julkisivujen aukotuksen, kattomuodon, runkomuodon ja rakennusajankohdille ominaisten tai niitä vastaavien julkisivumateriaalien ja muotojen säilyminen.</p> <p>Rinnerakentamisesta johtuvan korkean kivijalan säilyminen asuinrakennuksessa.</p> <p>Rinnepuhan tasoerojen, kivi- ja betonirakenteiden säilyminen.</p> <p>Asuinrakennuksen aseman säilyminen katu- ja kaukomaisemissa.</p>

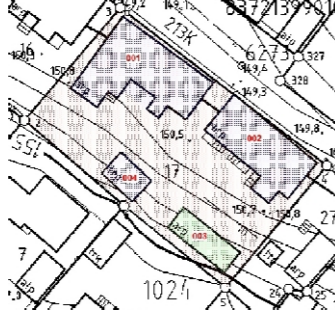
Rinnekatu 27	837-213-1024-0017

<p><b>Rakennushistoriallinen arvo – Rakennusperinteinen</b> Pihapiirin muodostavat kaksi lähes identtistä kaupunkipuutalotyypistä asuinrakennusta (001 ja 002), pikkutalo (003) sekä betoninen piharakennus (004). Rakennukset ovat peräisin 1910-20-luvuilta. Katuvarren asuinrakennukset on peruskorjattu, mutta niissä on säilynyt ajan rakentamiselle tyypillisiä piirteitä, kuten pitkät suorakaiteen muotoiset runkomuodot, loivahkot satulakatot, katujulkisivun lyhyet kolmiomaiset poikkipäädtyt ja pihasisivun kuistit. Voimakkaasti peruskorjatussa, laajennetussa ja korotetussa rakennuksessa 003 on säilynyt nähtävissä alkuperäinen huoneen ja keittiön käsittänyt kapea suorakaide runkomuoto. Rinteeseen sijoitettua piharakennusta on muokattu, mutta se on pääosin säilyttänyt ajan vaatimattomille piharakennuksille tyypillisen ilmeen. Tiiviisti rakennetun pihan pinnat, rakenteet ja kasvillisuus ovat perinteiset.</p> <p><b>Historiallinen arvo – Sosiaalhistoria</b> Alueella 1900-luvun alkupuolella tyypillinen asumisen ja elämisen tapa, pieniä asuntoja vuokratalotyypissä puutaloissa, aputiloja piharakennuksessa, on säilynyt.</p> <p><b>Ympäristöarvo – Maisemallisesti keskeinen sijainti</b> Rinnekadun katulinjaan sijoitetuilla asuinrakennuksilla 001 ja 002 on suuri merkitys katunäkymässä.</p> <p><b>Arvoalue</b> Tontti sijaitsee Mäkikadun ja Rinnekadun ympäristön arvoalueella (2008/A5). Katulinjan asuinrakennukset ovat olennainen osa kapeaa Rinnekatua reunustavien 1900-luvun alun puurakenteisten pienkerrostalojen ja kaupunkipuutalojen rivistöä.</p>	<p>Kolmen asuinrakennuksen ja piharakennuksen, pihan pintojen, rakenteiden ja kasvillisuuden muodostaman 1900-luvun alkupuolelle ominaisen tiiviin ja eheän pihapiirin säilyminen.</p> <p>Tontin neljän 1900-luvun alkupuolen rakennuksen muodostaman yhteenkuuluvan rakennusryhmän säilyminen.</p> <p>Rakennusten kattomuodon, runkomuodon ja rakennusajankohdalle ominaisten tai niitä vastaavien julkisivumateriaalien ja muotojen säilyminen.</p> <p>Useiden asuntojen tai vaikutelman useista asunnoista säilyminen asuinrakennuksissa 001 ja 002 (sisäänkäynnit).</p> <p>Rinnerakentamisesta johtuvien korkeiden kivijalkojen säilyminen asuinrakennuksissa.</p> <p>Rinnepihan tasoerojen säilyminen.</p> <p>Asuinrakennusten 001 ja 002 aseman säilyminen katumaisemassa.</p>

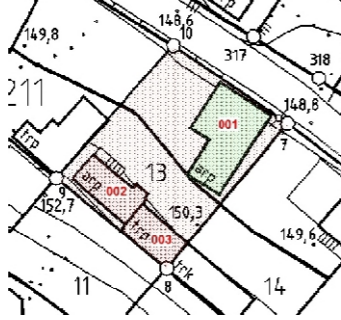
Rinnekatu 33 B	837-213-1024-0013

<p><b>Rakennushistoriallinen arvo – Rakennusperinteinen</b> Pihapiirin muodostavat yksittäispientalotyyppinen asuinrakennus 001, pikkutalo 002 ja piharakennus 003. 1914 rakennettua asuinrakennusta 001 on laajennettu 1990-luvulla, mutta siinä on nähtävissä alkuperäinen noppamainen rakennuksen perusmuoto, avoräystäinen satulakatto, julkisivujen symmetrinen aukotus, listoitusta ja laudoitustapa sekä T-ikkunat. 1920-luvun pikkutalo ja sen päätyyn, kiinni naapuritontin piharakennukseen, 1930-luvulla rakennettu puurakenteinen piharakennus ovat oleellinen osa pihapiiriä ja säilyneet lähes alkuperäisasussaan. Pihan pinnat ja kasvillisuus ovat perinteiset.</p> <p><b>Historiallinen arvo – Sosiaalhistoria</b> Alueella 1900-luvun alkupuolella tyypillinen asumisen ja elämisen tapa, pienet asunnot puutaloissa, aputiloja piharakennuksessa on säilynyt.</p> <p><b>Ympäristöarvo – Maisemallisesti keskeinen sijainti</b> Rinnekadun varressa sijaitsevalla tontilla rakennuksineen, etenkin katulinjaan sijoitulla asuinrakennuksella 001, on suurehko merkitys katunäkymässä.</p>	<p>Päärakennuksen, pikkutalon ja piharakennuksen, pihan pintojen ja kasvillisuuden muodostaman 1900-luvun alkupuolelle ominaisen eheän ja tiiviisti rakennetun pihapiirin säilyminen.</p> <p>Tontin kolmen rakennuksen muodostaman historiallisesti yhteen liittyvän rakennusryhmän säilyminen.</p> <p>Rakennusten julkisivujen aukotuksen, kattomuodon, runkomuodon ja rakennusajankohdalle ominaisten tai niitä vastaavien julkisivumateriaalien ja muotojen säilyminen.</p> <p>Rakennuksen 002 harvinaistuneen rakennustyyppin, pikkutalo, säilyminen.</p> <p>Tontin ja rakennusten aseman säilyminen katumaisemissa.</p>

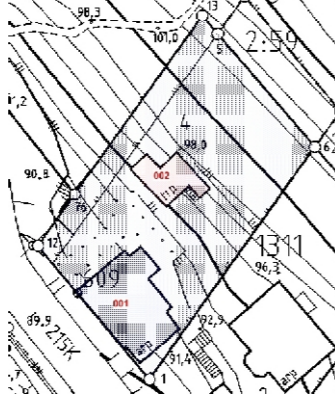
Tahmelan viertotie 20	837-213-1311-0004

<p><b>Rakennushistoriallinen arvo – Rakennusperinteinen</b> Pihapiirin muodostavat yksittäispientalotyyppinen asuinrakennus 001 ja pikkutalo 002. Asuinrakennus 001 on ilmeisesti rakennettu 1925 ja laajennettu 1930-luvulla. Peruskorjatussa ja autotallilla täydennetyssä rakennuksessa on säilynyt nähtävissä 1930-luvun pientaloille tyypillinen noppamainen runkomuoto ja jyrkkä satulakatto. Pikkutalo on todennäköisesti peräisin 1920-luvulta ja säilyttänyt erinomaisesti aikansa rakentamiselle tyypilliset muodot, ilmeen ja rakennusmateriaalit. Rinnepihan pinnat, rakenteet ja kasvillisuus ovat pääosin perinteiset.</p> <p><b>Historiallinen arvo – Sosiaalhistoria</b> Alueella 1900-luvun alkupuolella tyypillinen asumisen tapa, pienehköjä asuntoja puutaloissa, on säilynyt hahmotettavissa.</p> <p><b>Ympäristöarvo – Maisemallisesti keskeinen sijainti</b> Tahmelan viertotien, alueen vilkkaasti liikennöidyn pääliikenneväylän varressa ja Kanaksenkadun risteyksessä sijaitsevalla avoimella rinnetontilla ja sen rakennuksilla on suurehko merkitys katunäkymässä.</p>	<p>Päärakennuksen ja pikkutalon, pihan pintojen, rakenteiden ja kasvillisuuden muodostaman 1900-luvun alkupuolelle ominaisen pihapiirin säilyminen.</p> <p>Tontin kahden asuinrakennuksen muodostaman yhteenkuuluvan parin säilyminen.</p> <p>Rakennusten julkisivujen aukotuksen, kattomuodon, runkomuodon ja rakennusajankohdalle ominaisten tai niitä vastaavien julkisivumateriaalien ja muotojen säilyminen.</p> <p>Asuinrakennuksen 002 harvinaistuneen rakennustyyppin, pikkutalo, säilyminen.</p> <p>Rinnerakentamisesta johtuvan korkean kivijalan säilyminen rakennuksessa 002.</p> <p>Rinnepihan tasoerojen ja rakenteiden säilyminen.</p> <p>Tontin ja rakennusten aseman säilyminen katumaisemassa.</p>
