# PISPALA I

Asemakaavoituksen I-vaiheessa kaavoitettavien alueiden rakennetun kulttuuriympäristön inventointi 2008

## Täydentävä liiteaineisto 2012

**Ylä-Pispala**

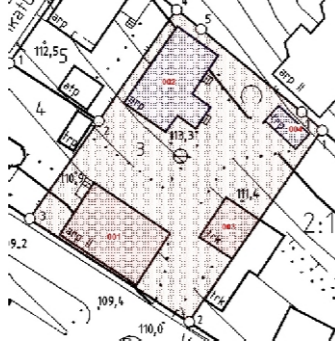
Vallikatu 10	837-213-1317-0003

<p><b>Rakennushistoriallinen arvo – Rakennusperinteinen</b> Pihapiirin muodostavat puurakenteinen pienkerrostalo 001, yksittäispientalo 002, betoninen piharakennus 003 ja puurakenteinen piharakennus 004. Asuinrakennus 002 on rakennettu 1910-luvulla ja laajennettu 1920-luvulla. Peruskorjatussa rakennuksessa on säilynyt laajennuksen jälkeinen perusmuoto, satulakatto, julkisivujen listoitut ja laudoitustapa sekä erimuotoisia, eri rakennusvaiheista kertovia ikkunoita. Puinen 1920-luvun piharakennus ja betoninen 1930-luvun piharakennus ovat säilyttäneet hyvin alueen vaatimattomille piharakennuksille tyyppilliset muodot, ilmeen ja rakennusmateriaalit. Rinnepihan pinnat ja kasvillisuus ovat perinteiset.</p> <p><b>Rakennushistoriallinen arvo – Arkkitehtoninen</b> 1928 rakennetussa vuokratalotyyppisessä asuinrakennuksessa 001 on säilynyt erinomaisesti ajan puutaloklassismin piirteet ja rakennusmateriaalit, kuten selkeä suora-kaide runkomuoto, satulakatto, päätyihin taittavat räystäät, katon lunetti-ikkunat, julkisivujen symmetrinen aukotus, listoitut- ja laudoitustapa sekä 4-ruutuiset risti-ikkunat. Myös porraskäytävän sijainti, muoto ja pintamateriaalit ovat säilyneet erinomaisesti.</p> <p><b>Historiallinen arvo – Sosiaalhistoria</b> Alueella 1900-luvun alkupuolella tyyppillinen asumisen ja elämisen tapa, pieniä asunto- ja vuokratalo- ja omakotitalotyyppisessä puutalossa, aputiloja piharakennuksissa on säilynyt. Asuinrakennus 002 kertoo alueella yleisestä esikaupunkimaisesta tavasta laajentaa asuintiloja varallisuuden tai tilantarpeen kasvaessa.</p> <p><b>Historiallinen arvo – Taloushistoria</b> Asuinrakennuksen 001 kivijalassa on toiminut lähiympäristön asukkaiden vuokrattavissa oleva pesutupa. Tilan sijainti hahmottuu yhä suoraan kadulle aukeavasta ovesta.</p> <p><b>Ympäristöarvo – Maisemallisesti keskeinen sijainti</b> Vallikadun varressa sijaitsevalla rinnetontilla ja erityisesti kookkaalla katulinjaan sijoitetulla asuinrakennuksella 001 on suuri merkitys katunäkymässä.</p> <p><b>Arvoalue</b> Tontti sijaitsee Vallikadun varren arvoalueella (2008/A1).</p>	<p>Kahden asuin- ja piharakennuksen, pihan pintojen ja kasvillisuuden muodostaman 1900-luvun alkupuolelle ominaisen eheän, tiiviisti rakennetun pihapiirin säilyminen.</p> <p>Tontin neljän 1910-1930-luvun rakennuksen muodostaman yhteenkuuluvan rakennusryhmän säilyminen.</p> <p>Rakennusten julkisivujen aukotuksen, kattomuodon, runkomuodon ja rakennusajankohdalle ominaisten tai niitä vastaavien julkisivumateriaalien, muotojen ja tyylipiirteiden säilyminen.</p> <p>Asuinrakennuksen 001 porraskäytävän sijainnin, muodon ja pintamateriaalien säilyminen.</p> <p>Useiden asuntojen tai vaikutelman useista asunnoista säilyminen asuinrakennuksissa (porraskäytävä, sisäänkäynnit).</p> <p>Asuinrakennuksen 001 kivijalan entisen vuokrattavan pesutuvan säilyminen hahmotettavissa (sisäänkäynti kadulle).</p> <p>Rinnerakentamisesta johtuvien korkeiden kivijalkojen säilyminen asuinrakennuksissa.</p> <p>Rinnepihan tasoerojen säilyminen.</p> <p>Tontin ja erityisesti asuinrakennuksen 001 aseman säilyminen katumaisemassa.</p>

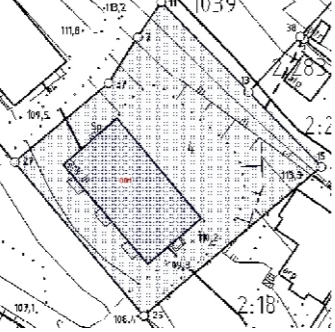
Vallikatu 14	837-213-1039-0004

<p><b>Rakennushistoriallinen arvo – Rakennusperinteinen</b> Pihan asuinrakennus on 1962 valmistunut moderni kerrostalo, joka edustaa alueelle 1945 asemakaavassa sopivaksi suunniteltua rakentamista. Rakennus on säilyttänyt erinomaisesti alkuperäiset tai niitä vastaavat julkisivumateriaalit, muodot ja tyylin. Rinnepihan yleisilme tasattuine sorapihoineen on pääosin 1960-luvun taloyhtiölle tyypillinen.</p> <p><b>Ympäristöarvo – Maisemallisesti keskeinen sijainti</b> Vallikadun varressa sijaitsevan tontin kookkaalla asuinrakennuksella on kohtalainen merkitys katunäkymissä ja laajemminkin harjun etelärinteen maisemassa.</p>	<p>Asuinrakennuksen arkkitehtonisten ratkaisujen, kuten julkisivujen aukotuksen, kattomuodon, runkomuodon ja rakennusajankohdalle ominaisten julkisivumateriaalien ja muotojen säilyminen.</p> <p>Asuinrakennuksen alkuperäisen huoneistojaon ja huoneistojen lukumäärän (15) säilyminen.</p> <p>Asuinrakennuksen tiilimuuratun keskuslämmityspiipun säilyminen.</p> <p>Rinnepihan tasoerojen säilyminen.</p> <p>Kookkaan asuinrakennuksen aseman säilyminen katu- ja kaukomaisemissa.</p>

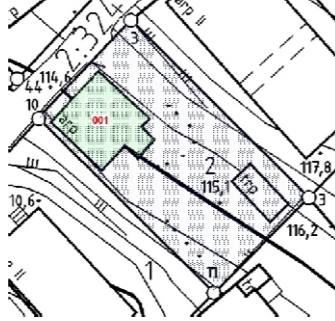
Varronkatu 5	837-213-1314-0002

<p><b>Rakennushistoriallinen arvo – Rakennusperinteinen</b> Pihan yksittäispientalotyypinen asuinrakennus on rakennettu 1926. Rakennus on peruskorjattu melko voimakkaasti, mutta siinä on säilynyt nähtävissä joitain ajan rakentamiselle tyypillisiä piirteitä, kuten noppamainen rungon perusmuoto, jyrkkä satulakatto, julkisivujen aukotus, päätyjen neliöikkunat ja lasikuisti. Rinnenpinnan pinnat, rakenteet ja kasvillisuus ovat pääosin perinteiset.</p> <p><b>Historiallinen arvo – Sosiaalhistoria</b> Alueella 1900-luvun alkupuolella tyypillinen asumisen tapa, pienehköjä asuntoja puutalossa, aputiloja piharakennuksessa, on säilynyt hahmotettavissa.</p> <p><b>Ympäristöarvo – Maisemallisesti keskeinen sijainti</b> Varronkadun varressa sijaitsevalla rinnetontilla ja sen asuinrakennuksella on kohtalainen merkitys katunäkymässä ja harjun etelärinteen kaukomaisemassa.</p>	<p>Asuinrakennuksen, pihan pintojen, rakenteiden ja kasvillisuuden muodostaman 1900-luvun alkupuolelle ominaisen pihapiirin säilyminen.</p> <p>Asuinrakennuksen julkisivujen aukotuksen, kattomuodon, runkomuodon ja rakennusajankohdalle ominaisten tai niitä vastaavien julkisivumateriaalien ja muotojen säilyminen.</p> <p>Rinnerakentamisesta johtuvan korkean kivijalan säilyminen asuinrakennuksessa.</p> <p>Rinnenpinnan tasoerojen säilyminen.</p> <p>Asuinrakennuksen aseman säilyminen katu- ja kaukomaisemissa.</p>
