PISPALA II

Asemakaavoituksen II-vaiheessa kaavoitettavien alueiden rakennetun kulttuuriympäristön inventointi 2009

Täydentävä liiteaineisto 2012

Ala-Pispala, Ylä-Pispala ja Santalahti

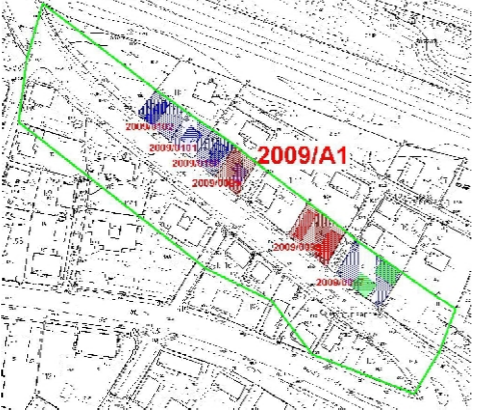
<p>Rakennushistoriallinen arvo – Rakennusperinteinen Kadun varren vanha rakennuskanta on peräisin 1890-1930-luvulta. Etenkin inventointialueen ulkopuolelle jäävällä kadun eteläpuolella on myös 1980-2000-luvun uudisrakennuksia. Vanhimmat rakennukset edustavat eri rakennustyyppiä usean asunnon vuokrakerrostalosta pieniin huoneisiin ja keittiön pikkutaloihin. Pohjoispuolella on säilynyt ehjä neljän pikkutalon rivi, Pohjanmaantie 18-24, jotka tunnetaan rakentajasukunsa mukaan Virtasen valtakuntana.</p> <p>Historiallinen arvo – Liikennehistoria Pohjanmaantie on ollut osa keskiajalla syntyneitä sisämaahan ja Pohjanlahden rannikon yhdistävää vanhaa maantietä, joka tunnettiin nimellä Kuninkaantie ja myöhemmin Kyröskosken maantie. Ala-Pispalassa luoteeseen haarautuva nykyinen Pohjanmaantie (ent. Lielahdentie) vei Ylöjärven ja Hämeenkyrön kautta Pohjanmaan rannikolle. Alueen tielinja on säilynyt samalla paikalla ainakin 1800-luvulta asti.</p> <p>Historiallinen arvo – Sosiaalhistoria Alueen vanhassa rakennuskannassa on yhä hahmotettavissa Pispalassa 1900-luvun alkupuolella tyypillinen asumisen ja elämisen tapa, pienehköjä asuntoja erikokoisissa puutaloissa, aputiloja piharakennuksissa.</p> <p>Ympäristöarvo – Maisemakokonaisuus 1900-luvun alkupuolella kadunvarsi on ollut kaupunkimaisen tiivis, koostuen eri-ikäisistä ja kokoisista asuin- ja piharakennuksista. Uudisrakentamisesta ja kadun leventämisestä huolimatta rakennukset ja katutila muodostavat yhä hahmotettavissa olevan maisemakokonaisuuden.</p>	<p>Vanhan rakennuskannan, asuin- ja piharakennusten, säilyminen.</p> <p>Pihojen kasvillisuuden säilyminen perinteisenä.</p> <p>Pihojen, katuliittymien, ajoteiden ja polkujen pintojen säilyminen perinteisenä nurmi- ja hiekkapintaisina.</p> <p>Muurien, portaiden ja muiden pihojen rakenteiden säilyminen perinteisenä.</p> <p>Osin kaupunkimaisen, rakennuksin rajatun katutilan säilyminen.</p> <p>Leveän entisen maantien katulinjan ja muiden kulkureittien säilyminen.</p> <p>Katunäkymän säilyminen.</p> <p>Uudisrakentamisen toteuttaminen lähiympäristön vanhaa rakennustapaa ja mittakaavaa noudattaen.</p> <p>Uudisrakennusten sijoittaminen katulinjaan, piharakennukset tontin perälle.</p>	<p>Pohjanmaantie 12 (2009/0097)</p> <p>Pohjanmaantie 14 (2009/0098)</p> <p>Pohjanmaantie 18 (2009/0099)</p> <p>Pohjanmaantie 20 (2009/0100)</p> <p>Pohjanmaantie 22 (2009/0101)</p> <p>Pohjanmaantie 24 (2009/0102)</p>

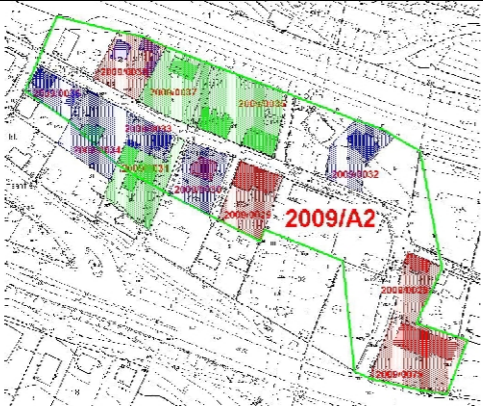
<p>Rakennushistoriallinen arvo – Rakennusperinteinen Alueen vanha rakennuskanta on peräisin 1890-1950-luvuilta ja säilyttänyt suhteellisen hyvin alkuperäiset tai niitä vastaavat piirteensä. Asuinrakennukset edustavat eri rakennustyyppisiä usean asunnon vuokrakerrostaloista pieniin huoneen ja keittiön pikkutaloihin. Kulttuurihistoriallisesti arvokkaimpia ovat VPK:n talo (Teatteri Mukamas, Pispalan valtatie 30) sekä Pispalan punakaartin päällikön Aatto Koivusen kotitalo (Koukkarinkatu 7). Muutamat 1990-2000-luvuilla rakennetut uudisrakennukset ovat kookkaita omakoti-, rivi- ja paritaloja.</p> <p>Historiallinen arvo – Liikennehistoria Koukkarinkadun paikalla on alkujaan kulkenut vain kapea polku, joka on syntynyt 1800-1900-lukujen taitteessa, kun paikalle on rakennettu ensimmäiset talot. Polkumaisuus on nähtävissä nykyisellä kapealla kadulla.</p> <p>Historiallinen arvo – Sosiaalhistoria Alueen vanhassa rakennuskannassa on yhä hahmotettavissa Pispalassa 1900-luvun alkupuolella tyypillinen asumisen ja elämisen tapa, pienehköjä asuntoja erikokoisissa puutaloissa, aputiloja piharakennuksissa.</p> <p>Ympäristöarvo – Maisemakokonaisuus 1900-luvun alkupuolella katutila on ollut kapea ja rakennukset sijoitettu vaihtelevasti joko kadunreunaan tai sisemmälle tontille. Uudisrakentamisesta huolimatta rakennukset ja katutila muodostavat yhä hahmotettavissa olevan vaihtelevan ja monimuotoisen maisemakokonaisuuden.</p>	<p>Vanhan rakennuskannan, asuin- ja piharakennusten, säilyminen.</p> <p>Pihojen kasvillisuuden säilyminen perinteisenä.</p> <p>Pihojen, katuliittymien, ajoteiden ja polkujen pintojen säilyminen perinteisinä nurmi- ja hiekkapintaisina.</p> <p>Muurien, portaiden ja muiden pihojen rakenteiden säilyminen perinteisenä.</p> <p>Paikoin kaupunkimaisen, rakennuksin rajatun kapean katutilan säilyminen.</p> <p>Kapean katulinjan ja muiden kulkureittien säilyminen.</p> <p>Katunäkymän säilyminen.</p> <p>Uudisrakentamisen toteuttaminen lähiympäristön vanhaa rakennustapaa ja mittakaava noudattaen.</p>	<p>Koukkarinkatu 2/ Markkinakatu 9 (2009/0028)</p> <p>Koukkarinkatu 7 (2009/0029)</p> <p>Koukkarinkatu 9 (2009/0030)</p> <p>Koukkarinkatu 11 (2009/0031)</p> <p>Koukkarinkatu 12 (2009/0032)</p> <p>Koukkarinkatu 13 (2009/0033)</p> <p>Koukkarinkatu 15 (2009/0034)</p> <p>Koukkarinkatu 16 ja 18 (2009/0035)</p> <p>Koukkarinkatu 17 (2009/0036)</p> <p>Koukkarinkatu 20 (2009/0037)</p> <p>Koukkarinkatu 22 (2009/0038)</p> <p>Pispalan valtatie 30 (2009/0079)</p>

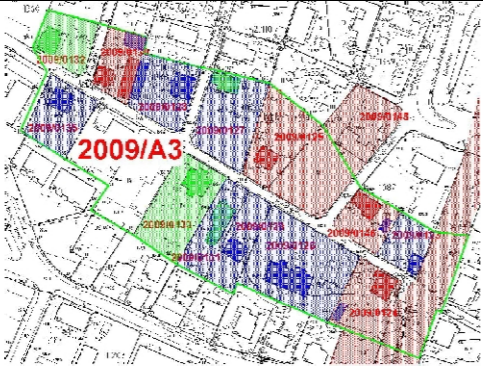
<p>Rakennushistoriallinen arvo – Rakennusperinteinen Alueen vanha rakennuskanta on peräisin 1800-luvun lopun ja 1930-luvun väliseltä ajalta ja säilyttänyt kohtalaisesti alkuperäiset tai niitä vastaavat piirteensä. Asuinrakennukset ovat pääosin yhden tai kahden perheen yksittäispientalotyypisiä asuinrakennuksia. Muutamia uudisrakennuksia on rakennettu 1980-2000-luvuilla omakotitaloina.</p> <p>Historiallinen arvo – Liikennehistoria Rimminkatu on saanut nimensä kadun puolivälissä sijainneen Rimmintorpan (Rimminkatu 21) mukaan. Kadun paikalla on alkujaan kulkenut vain kapea polku, joka on muodostunut 1800-1900-lukujen taitteessa, kun paikalle on rakennettu ensimmäiset talot. Polkumaisuus on nähtävissä nykyisellä kapealla kadulla.</p> <p>Historiallinen arvo – Sosiaalhistoria Alue on poikennut sosiaaliselta rakenteeltaan muusta Pispalasta, sillä suuri osa asukkaista on kuulunut ylempään keskiluokkaan. Vanhassa rakennuskannassa on yhä hahmotettavissa 1900-luvun alkupuolen asumisen ja elämisen tapa, perheen koti pienehkössä omakotitalossa, aputiloja piharakennuksessa.</p> <p>Historiallinen arvo – Teollisuushistoria Alueen itäreunassa on 1870-1930-luvuilla kulkenut Punainen tukkitie.</p> <p>Ympäristöarvo – Maisemakokonaisuus Katutila on hyvin kapea ja rakennukset pääasiassa hieman katulinjasta sisäänvedettyjä. Tontit ovat muusta Pispalasta poiketen pääosin väljästi rakennettuja, pensasaidoin aidattuja tasamaatontteja. Muutamia uudisrakennuksia huolimatta rakennukset ja katutila muodostavat puutarhamaisen vehreän maisemakokonaisuuden.</p>	<p>Vanhan rakennuskannan, asuin- ja piharakennusten, säilyminen.</p> <p>Pihojen kasvillisuuden säilyminen perinteisenä.</p> <p>Pihojen, katuliittymien, ajoteiden ja polkujen pintojen säilyminen perinteisinä nurmi- ja hiekkapintaisina.</p> <p>Pihojen rakenteiden säilyminen perinteisenä.</p> <p>Puutarhamaisen, pensasaidoin rajatun katutilan ja -näköalän säilyminen.</p> <p>Kapean katulinjan ja muiden kulkureittien säilyminen.</p> <p>Uudisrakentamisen toteuttaminen lähiympäristön vanhaa rakennustapaa ja mittakaavaa noudattaen.</p>	<p>Punainen tukkitie (2009/0113)</p> <p>Rimminkatu 2 (2009/0123)</p> <p>Rimminkatu 7 (2009/0124)</p> <p>Rimminkatu 8 (2009/0125)</p> <p>Rimminkatu 9 (2009/0126)</p> <p>Rimminkatu 10 (2009/0127)</p> <p>Rimminkatu 12 (2009/0128)</p> <p>Rimminkatu 13 (2009/0129)</p> <p>Rimminkatu 14 (2009/0130)</p> <p>Rimminkatu 15 (2009/0131)</p> <p>Rimminkatu 16 (2009/0132)</p> <p>Rimminkatu 17 (2009/0133)</p> <p>Rimminkatu 23 (2009/0135)</p> <p>Uittajankatu 7 (2009/0146)</p> <p>Uittajankatu 10 (2009/0148)</p>

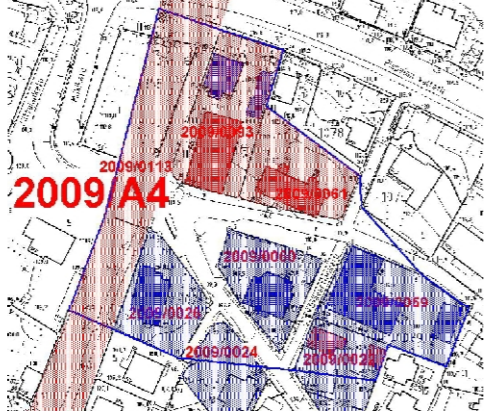
<p>Rakennushistoriallinen arvo – Rakennusperinteinen Alueen monimuotoinen rakennuskanta on peräisin 1800-luvun lopun ja 1930-luvun väliseltä ajalta. Alueella ei ole uudisrakennuksia. Rakennuskanta on peruskorjauksista huolimatta säilyttänyt pääosin hyvin 1900-luvun alun piirteensä. Erikokoiset rakennukset edustavat eri rakennustyyppijä usean asunnon vuokrakerrostaloista huviloihin ja yksittäispientaloihin.</p> <p>Historiallinen arvo – Sosiaalhistoria Rakennuskannassa on yhä hahmotettavissa 1900-luvun alkupuolen eri yhteiskuntaluokkien, sekä työväenluokan että ylemmän keskiluokan, asumisen ja elämisen tapa. Lisäksi alueella on sijainnut kookkain Pispalan monista yleisistä saunoista, Sirenin sauna.</p> <p>Historiallinen arvo – Teollisuushistoria Alueen länsireunalla on 1870-1930-luvuilla kulkenut Punainen tukkitie. Sen betonisia tukirakenteita on säilynyt Pispalan valtatie ja sen eteläpuolella sijaitsevan parkkipaikan välissä.</p> <p>Ympäristöarvo – Maisemakokonaisuus Mäkikadun ja Kannaksenkadun risteuksen hyvin erityyppiset rakennukset muodostavat kapeiden katujen varsille vaihtelevan ja monimuotoisen maisemakokonaisuuden.</p>	<p>Aluekokonaisuuden säilyttäminen ymmärrettävänä, mahdollisimman vähäisin muutoksina.</p> <p>Vanhan rakennuskannan, asuin- ja piharakennusten, säilyminen.</p> <p>Pihojen kasvillisuuden säilyminen perinteisenä.</p> <p>Pihojen, katuliittymien, ajoteiden ja polkujen pintojen säilyminen perinteisinä nurmi- ja hiekkapintaisina.</p> <p>Muurien, portaiden ja muiden pihojen rakenteiden säilyminen perinteisenä.</p> <p>Kapeiden katulinjojen ja muiden kulkureittien säilyminen.</p> <p>Katunäkymien säilyminen.</p> <p>Mahdollisimman vähäinen uudisrakentaminen.</p> <p>Uudisrakentamisen toteuttaminen huolellisesti lähiympäristön vanhaa rakennustapaa ja mittakaava noudattaen.</p>	<p>Kannaksenkatu 26 (2009/0022)</p> <p>Kannaksenkatu 31 (2009/0024)</p> <p>Kannaksenkatu 39 (2009/0026)</p> <p>Mäkikatu 75 (2009/0059)</p> <p>Mäkikatu 77/ Kannaksenkatu 28 (2009/0060)</p> <p>Mäkikatu 80 (2009/0061)</p> <p>Pispalan valtatie 59/ Kannaksenkatu 30 (2009/0093)</p> <p>Punainen tukkitie (2009/0113)</p>

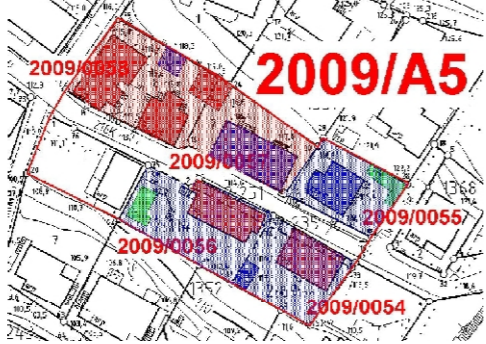
<p>Rakennushistoriallinen arvo – Rakennusperinteinen Kadunvarsi on rakentunut 1900-luvun alun ja 1920-luvun välisenä aikana. Muutamia asuinrakennuksia on rakennettu kahdessa vaiheessa siten, että 1900-luvun alussa rakennettua taloa on laajennettu 1920-luvulla. Asuinrakennukset ovat tyypiltään yksittäispientaloja sekä pieniä asuntoja käsittäneitä entisiä vuokrakerrostaloja. Asuinrakennukset ovat melko kookkaita, kaikilla tonteilla on piharakennukset. Rinnetontit ovat pienehköjä, pihamaata ja kasvillisuutta tonteilla on vähän. Rakennusten 1900-luvun alun piirteet ovat säilyneet pääasiassa hyvin. Alueen lounaiskulmassa on yksi uudisrakennus.</p> <p>Historiallinen arvo – Sosiaalhistoria Alueen vanhassa rakennuskannassa on yhä erinomaisesti hahmotettavissa Pispalassa 1900-luvun alkupuolella tyypillinen asumisen ja elämisen tapa, pienehköjä asuntoja erikokoisissa puutaloissa, aputiloja piharakennuksissa.</p> <p>Ympäristöarvo – Maisemakokonaisuus Mäkikadun kapean katulinjan ja siihen kiinni rakennettujen asuinrakennusten eheä, tiiviisti rakennettu ja kaupunkimainen maisemakokonaisuus on yleisilmeeltään säilynyt pitkälti 1920-luvun asussaan.</p>	<p>Aluekokonaisuuden ja sen yksityiskohdientien säilyttäminen ymmärrettävänä, mahdollisimman vähäisin muutoksina.</p> <p>Vanhan rakennuskannan, asuin- ja piharakennusten, säilyminen.</p> <p>Pihojen kasvillisuuden säilyminen perinteisenä.</p> <p>Pihojen, katuliittymien, ajoteiden ja polkujen pintojen säilyminen perinteisinä nurmi- ja hiekkapintaisina.</p> <p>Muurien, portaiden ja muiden pihojen rakenteiden säilyminen perinteisenä.</p> <p>Rinnepihojen tasoerojen säilyminen.</p> <p>Kapean, maastonmuotoja mukailevan ja samalla kaupunkimaisen rakennuksen rajatun katutilan säilyminen.</p> <p>Katulinjan ja muiden kulkureittien säilyminen.</p> <p>Katunäkymän säilyminen.</p> <p>Uudisrakentamisen välttäminen.</p> <p>Välttämättömän uudisrakentamisen toteuttaminen korostetun tarkkaan lähiympäristön vanhaa rakennustapaa ja mittakaava noudattaen.</p> <p>Välttämättömän uudisrakennuksen sijoittaminen katulinjaan ja piharakennukset tontin perälle.</p>	<p>Mäkikatu 63 (2009/0054)</p> <p>Mäkikatu 64 (2009/0055)</p> <p>Mäkikatu 65 (2009/0056)</p> <p>Mäkikatu 66 (2009/0057)</p> <p>Mäkikatu 68 ja 70 (2009/0058)</p>

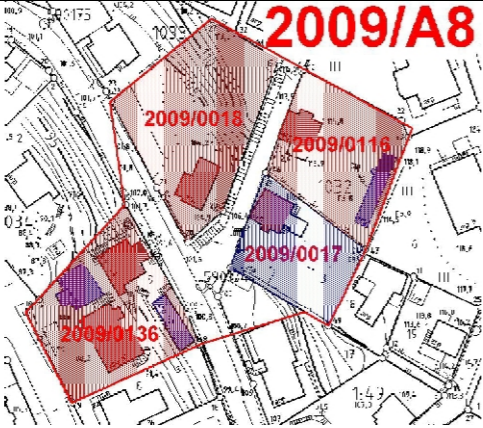
<p>Rakennushistoriallinen arvo – Rakennusperinteinen Alueen rakennuskanta on peräisin 1900-luvun alun ja 1920-luvun väliseltä ajalta. Rakennukset ovat persoonallisia, pääasiassa hyvin säilyneitä ja aikansa rakennusperinnettä edustavia. Asuinrakennukset ovat tyypiltään yksittäispientaloja, lukuun ottamatta yhtä pienkerrostaloa. Alueen lähiympäristö on uudistunut 1980-2000-luvulla melko voimakkaasti purkamisen ja uudisrakentamisen seurauksena, mikä korostaa arvoalueen merkitystä.</p> <p>Rakennushistoriallinen arvo – Rakennustekninen Osa asuinrakennuksista sijoittuu erittäin jyrkkään rinteeseen. Tonteilla on runsaasti betoniportaita ja muita rinnepihalle tyypillisiä rakenteita. Rakennuksissa on erittäin korkeat kivijalat sekä erikoisia sisäänkäyntiratkaisuja. Osassa rakennuksista on rankorunko, mikä 1910-1920-luvulla oli vielä rakennustekninen uutuus.</p> <p>Historiallinen arvo – Sosiaalhistoria Alueen rakennuskannassa on hahmotettavissa 1900-luvun alkupuolella Pispalassa tyypillinen asumisen ja elämisen tapa, pienehköjä asuntoja erikokoisissa puutaloissa, aputiloja piharakennuksissa. Lisäksi Benjamin Vuorenmaan rakennuttama ns. Vuorenmaan valtakunnan rakennusryhmä (Tahmelan viertotie 36) on muodostunut pispalalaisen tiiviin rinnerakentamisen ja yhteisöllisen työväenasumisen symboliksi.</p> <p>Ympäristöarvo – Maisemakokonaisuus Päivöläkadun portaiden ja Kannaksenkadun risteyksessä on säilynyt maisemallisesti merkittävä ja erityisen hyvin pispalalaista rinnerakentamista edustava maisemakokonaisuus.</p>	<p>Aluekokonaisuuden ja sen yksityiskohdientien säilyttäminen ymmärrettävänä mahdollisimman vähäisin muutoksin.</p> <p>Vanhan rakennuskannan, asuin- ja piharakennusten, säilyminen.</p> <p>Pihojen kasvillisuuden säilyminen perinteisenä.</p> <p>Pihojen, katuliittymien, ajoteiden ja polkujen pintojen säilyminen perinteisinä nurmi- ja hiekkapintaisina.</p> <p>Muurien, portaiden ja muiden pihojen rakenteiden säilyminen perinteisenä.</p> <p>Katulinjan, portaiden ja muiden kulureittien säilyminen.</p> <p>Katunäkymien säilyminen.</p> <p>Uudisrakentamisen välttäminen.</p> <p>Välttämättömän uudisrakentamisen toteuttaminen korostetun tarkkaan lähiympäristön vanhaa rakennustapaa ja mittakaava noudattaen.</p>	<p>Kannaksenkatu 10 (2009/0017)</p> <p>Kannaksenkatu 12 (2009/0018)</p> <p>Päivöläkatu 15 (2009/0116)</p> <p>Tahmelan viertotie 36 (2009/0136)</p>

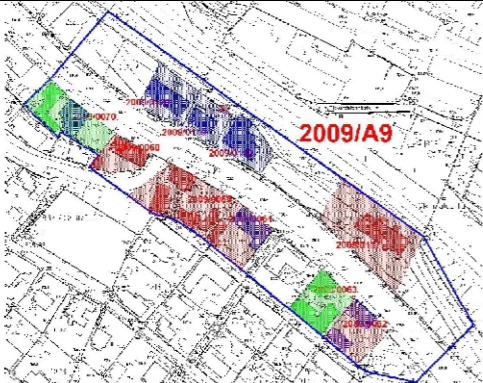
<p>Rakennushistoriallinen arvo – Rakennusperinteinen Alueen monimuotoinen ja ajallisesti kerrostunut vanha rakennuskanta on peräisin 1880-1930-luvulta. Rakennustyypeistä yleisimmät ovat kaupunkipuutalot ja pienkerrostalot. Osaa rakennuksista on korjattu melko voimakkaasti, osa taas on säilyttänyt piirteensä melko hyvin. Alueella on ainoastaan yksi uudisrakennus.</p> <p>Historiallinen arvo – Liikennehistoria Pispalan valtatie, Pispalan harjun pääliikenneväylä on osa keskiajalla syntyneitä sisämaan ja Pohjanlahden rannikon yhdistävää vanhaa maantietä, joka tunnettiin nimellä Kuninkaantie ja myöhemmin Kyröskosken maantie. Tielinja on arvoalueella pysynyt nykyisellä paikallaan ainakin 1800-luvun alusta alkaen, joskin katua on 1950-luvulla liikennemäärien kasvaessa suoritettu ja levennetty.</p> <p>Historiallinen arvo – Hallintohistoria Alueen kaakkoispäädyin poikki on kulkenut Pohjois-Pirkkalan ja Tampereen välinen raja, jossa valtatie kohdalla oli 1831 rakennettu veräjä, rajaportti. Rajalla kulkevan riukuaidan tilalle rakennettiin 1905 kivinen pulteriaita. Veräjä jäi käytöstä 1900-luvun alussa ja ainakin on pääosin kadonnut, sen jälkeen kun Pispala 1937 liitettiin Tampereeseen, mutta paikan nimeksi jäi Rajaportti. Paikalla on vanhasta kuntarajasta kertova muistomerkki.</p> <p>Historiallinen arvo – Sosiaalhistoria Alueella on hahmotettavissa 1900-luvun alkupuolella Pispalassa tyypillinen asumisen ja elämisen tapa, pienehköjä asuntoja erikokoisissa puutaloissa, aputiloja piharakennuksissa. Lisäksi Mäkikadun kulmauksessa sijaitseva Harjun tunnetuin ja ainoa yhä toimiva yleinen sauna, Rajaportin sauna on muodostunut pispalalaisuuden symboliksi.</p> <p>Historiallinen arvo – Taloushistoria Kadunvarren rakennusten kivijaloissa tai kaduntasossa olevissa ensimmäisissä kerroksissa on pääväylälle tyypillisesti ollut erilaisia kauppoja, verstaita ja ammatinharjoittajien tiloja.</p> <p>Ympäristöarvo – Maisemakokonaisuus Kadunvarsi on ollut 1900-luvun alussa kaupunkimaisen tiivis, koostuen eri-ikäisistä ja kokoisista asuin-, liike-, versta- ja piharakennuksista. Alueeseen kohdistuneista muutoksista huolimatta rakennukset ja katutila muodostavat yhä hahmotettavissa olevan maisemakokonaisuuden.</p>	<p>Aluekokonaisuuden säilyttäminen ymmärrettävänä, mahdollisimman vähäisin muutoksin.</p> <p>Vanhan rakennuskannan, asuin- ja piharakennusten, säilyminen.</p> <p>Pihojen kasvillisuuden säilyminen perinteisenä.</p> <p>Pihojen, katuliittymien, ajoteiden ja polkujen pintojen säilyminen perinteisinä nurmi- ja hiekkapintaisina.</p> <p>Muurien, portaiden ja muiden pihojen rakenteiden säilyminen perinteisenä.</p> <p>Kapeiden katulinjojen ja muiden kulureittien säilyminen.</p> <p>Katunäkymän säilyminen.</p> <p>Mahdollisimman vähäinen uudisrakentaminen.</p> <p>Uudisrakentamisen toteuttaminen huolellisesti lähiympäristön vanhaa rakennustapaa ja mittakaava noudattaen.</p> <p>Välttämättömän uudisrakennuksen sijoittaminen valtatie katulinjaan, piharakennukset tontin perälle.</p>	<p>Pispalan valtatie 1 (2009/0062)</p> <p>Pispalan valtatie 3 (2009/0063)</p> <p>Pispalan valtatie 7 (2009/0064)</p> <p>Pispalan valtatie 9 (2009/0066)</p> <p>Pispalan valtatie 11 (2009/0068)</p> <p>Pispalan valtatie 13 (2009/0070)</p> <p>Ratakatu 5 (2009/0117)</p> <p>Ratakatu 11 (2009/0118)</p> <p>Ratakatu 13 (2009/0119)</p> <p>Ratakatu 15 (2009/0120)</p>

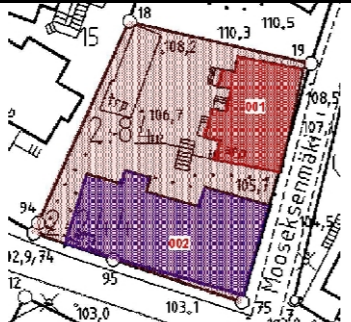
<p>Rakennushistoriallinen arvo – Rakennusperinteinen Pihapiirissä sijaitsee kaksi useita pieniä asuntoja käsittävää 1900-luvun alun kaupunkipuutalotyypistä asuinrakennusta. Vanhempaa asuinrakennusta (002) on 1930-luvulla laajennettu länsipäästä. Pienempi, asuinrakennus (001) edustaa 1920-luvun puutaloklassismia. Rakennukset on peruskorjattu, mutta niiden perusmuoto ja ominaispiirteitä on säilynyt. Rinnepihan pinnat, rakenteet (mm. betoniportaat) ja kasvillisuus ovat säilyneet perinteisinä.</p> <p>Historiallinen arvo – Sosiaalishistoria Alueella 1900-luvun alkupuolella tyypillinen asumisen tapa, useita pienehköjä asuntoja puutaloissa, tiiviisti rakennetussa pihapiirissä, on säilynyt.</p> <p>Ympäristöarvo – Maisemallisesti keskeinen sijainti Pihapiiri ja molemmat sen asuinrakennukset sijaitsevat näkyvällä paikalla Ajurinkadun ja Mooseksenmäen kulmauksessa, rakennukset kiinni kadunreunassa. Erityisesti kookkaampi rakennus 002 hallitsee kapean Ajurinkadun katunäkymää.</p>	Asuinrakennusten, pihan pintojen ja rakenteiden muodostaman eheän ja tiiviin pihapiirin säilyminen. Rinnepihan tasoerojen säilyminen. Useiden pienten asuntojen tai vaikutelman useista pienistä asunnoista säilyminen asuinrakennuksissa. Rakennusten kattomuodon, perusmuodon, rakennusajankohdalle ominaisten tai niitä vastaavien julkisivumateriaalien ja muotojen säilyminen. Rakennusten aseman säilyminen katumaisemissa.

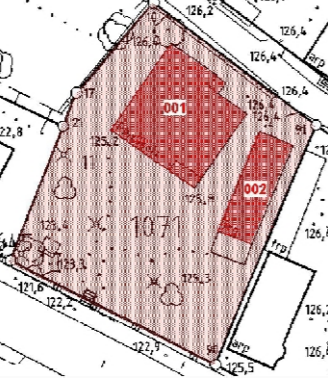
<p>Rakennushistoriallinen arvo – Rakennusperinteinen Pihapiirin alkujaan asuinrakennukseksi rakennettu asuinrakennus on mahdollisesti siirretty nykyiselle paikalleen Terijoelta 1910. Myöhemmistä muutoksista huolimatta rakennuksen perusmuoto ja jotkin yksityiskohdat ovat säilyneet hyvin alkuperäisinä tai niitä vastaavina. Pihalla sijaitsee myös hyvin säilynyt, kookas, pitkärunkoinen piharakennus. Tontin pohjois- ja länsirajalla on säilynyt komea pulterikiviäitä.</p> <p>Rakennushistoriallinen arvo – Arkkitehtoninen Rakennuksessa 001 on säilynyt huvilarakennuksille tyyppisiä koristeellisia yksityiskohtia, kuten räystäiden sahalahtainen koristelista ja pyöröikkunat. Myös rakennuksen muoto poikkeaa alueelle tyyppillisistä pelkistetyistä rakennusmassoista.</p> <p>Historiallinen arvo – Sivistystistoria Pihapiirissä on toiminut Pispalan päiväkotivuodesta 1937 alkaen.</p> <p>Historiallinen arvo – Sosiaalishistoria Rakennukset kertovat Pispalassa harvinaisesta 1900-luvun alun varakkaamman väen asumisesta. Pihapiirissä hahmotettavissa 1900-luvun alkupuolen asumisentapa.</p> <p>Ympäristöarvo – Maisemallisesti keskeinen sijainti Pihapiiri sijaitsee näkyvällä paikalla Erämiehenkadun ja Pispalan valtatie välissä. Erityisesti massiivisella rakennuksella 001 on merkitystä sekä Pispalan valtatie että Erämiehenkadun katumaisemassa.</p> <p>Arvoalue Kohde sijaitsee Erämiehenkadun varren kulttuurihistoriallisella arvoalueella (2009/A6).</p>	<p>Rakennusajankohdalle ominaisten tai niitä vastaavien julkisivumateriaalien ja muotojen säilyminen.</p> <p>Asuinrakennus – piharakennus rakennusparin säilyminen.</p> <p>Rakennuksen 001 arkkitehtonisten ratkaisujen, kuten julkisivujen aukotuksen, koristeellisten yksityiskohtien, kattomuodon ja rakennuksen perusmuodon säilyminen.</p> <p>Rakennuksen 001 aseman säilyminen katumaisemassa.</p> <p>Pulterikiviäidan säilyminen tontin rajalla.</p> <p>Lisäksi: Pihan 1900-luvun alkupuolelle tyyppilisen ilmeen ja kasvillisuuden palauttaminen päiväkotikäytön sallimissa rajoissa on suositeltavaa.</p>

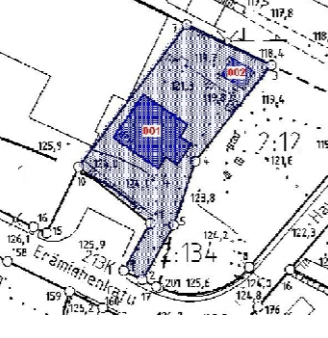
6	 	Erämiehenkatu 8	837-213-1011-0004

<p>Rakennushistoriallinen arvo – Rakennusperinteinen Pihan asuinrakennus ja pieni pihasauna ovat peräisin 1920-luvulta. Niiden ominaispiirteet ovat säilyneet melko hyvin kertaan ajan rakentamisen tavasta.</p> <p>Rakennushistoriallinen arvo – Arkkitehtoninen Asuinrakennuksessa on peruskorjauksesta huolimatta nähtävissä selkeitä puuklassismin tyyli- piirteitä: selkeä rakennusmassa, umpinaiset päätyihin taittavat räystäät, julkisivujen symmetria.</p> <p>Historiallinen arvo – Sosiaalishistoria Yksittäispientalotyyppinen asuinrakennus on perimätiedon mukaan toiminut haulitehtaan johtajan asuntona. Pihapiirissä hahmotettavissa 1900-luvun alkupuolen asumisentapa.</p> <p>Arvoalue Kohde sijaitsee Haulitornin ympäristön kulttuurihistoriallisella arvoalueella (2009/A7).</p>	<p>Asuinrakennus – piharakennus rakennusparin säilyminen.</p> <p>Rakennusajankohdalle ominaisten tai niitä vastaavien julkisivumateriaalien, muotojen, tyyli- piirteiden ja runkomuotojen säilyminen.</p> <p>Rinnepihan tasoerojen säilyminen.</p>

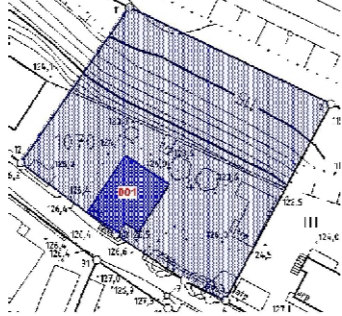
9	 	Erämiehenkatu 16	837-218-1070-0004

<p>Rakennushistoriallinen arvo – Rakennusperinteinen Tontin asuinrakennus 001 on todennäköisesti siirretty Terijoelta nykyiselle paikalleen 1910-luvulla. Rakennusta on korjattu, mutta siinä on säilynyt alkuperäinen perusmuoto sekä joitain alkuperäisiä tai niitä vastaavia rakennusosia ja -materiaaleja. Etenkin pihan itäosassa on säilyneitä pihan pintoja ja rakenteita.</p> <p>Rakennushistoriallinen arvo – Arkkitehtoninen Asuinrakennuksessa on säilynyt joitakin huvilamaisia ja 1910-luvun piirteitä, kuten ristikulmaiset ikkunakehykset, yläosasta jaetut t-ikkunat ja pikkuruutuiset ikkunat, avoräystäät ja pohjoisen poikkipäädyn räystääänaluskoristeet.</p> <p>Ympäristöarvo – Maisemallisesti keskeinen sijainti Erämiehenkadulle aukeavalla laajalla pihapiirillä ja erityisesti aivan kadun reunassa sijaitsevalla asuinrakennuksella 001 on maisemallista merkitystä katunäkymässä.</p> <p>Arvoalue Kohde sijaitsee Erämiehenkadun varren kulttuurihistoriallisella arvoalueella (2009/A6).</p>	<p>Rakennuksen 001 kattomuodon, perusmuodon, rakennusajankohdalle ominaisten tai niitä vastaavien julkisivumateriaalien, muotojen ja tyylipiirteiden säilyminen.</p> <p>Rakennuksen 001 aseman säilyminen katumaisemassa.</p> <p>Rinnepihan tasoerojen säilyminen.</p> <p>Lisäksi: Asuinrakennuksen rakennus tai siirtoajalle tyypillisten piirteiden palauttaminen on suositeltavaa.</p>

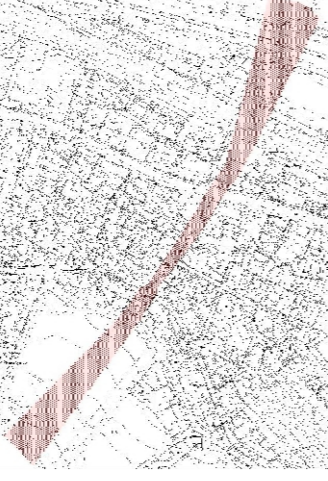
<p>Historiallinen arvo – Teollisuushistoria Pispalanharju esti pitkään laajamittaisen tukkipuun kuljettamisen uittamalla Tampereen pohjoispuolisilta alueilta etelään. Ongelma ratkaistiin harjun yli rakennettavilla tukkitekilla. 1873 valmistui Pispalan toinen tukkitie, ns. Harmaa tukkitie.</p> <p>Ympäristöarvo – Maisemakokonaisuus Tukkitiet jakoivat Pispalanharjun jyrkästi kolmeen osaan, joita olivat Harmaan tukkitien itäpuoli, tukkitekien välinen alue ja Punaisen tukkitien länsipuoli. Tukkitiet hallitsivat harjun maisemaa ja rajoittivat harjunsuuntaista kulkemista yli 60-vuoden ajan. Niiden uomat hahmottuvat osittain yhä, sillä ne ovat säilyneet suurimmaksi osaksi rakentamattomina 1930-luvulta lähtien, jolloin tukkitiet purettiin. Myös Ylä-Pispalan ja Ala-Pispalan kaupunginosien välinen raja noudattelee osin Harmaan tukkitien linjaa. Uomissa on säilynyt joitain tukkitien rakenteita. Ks. Pispalan arkeologinen inventointi 2008.</p>	<p>Tukkitien Pyhäjärveltä Näsijärvelle ulottuvan uoman säilyminen rakentamattomana puistoalueena. (Nykyisenkaltaiselle käytölle kulkuväylänä ja portaiden tms. ei-pysyvien rakenteiden rakentamiselle alueelle ei ole esitetty.)</p> <p>Säilyneiden tukkitien rakenteiden suojeleminen.</p> <p>Alueen maastonmuotojen säilyminen.</p> <p>Lisäksi: Kasvillisuutta tulisi raivata, jotta uoma ja siltä aukeavat näkymät eivät kasva umpeen.</p> <p>Tukkitekien historiaa voisi tuoda esiin nykyistä näkyvämmiin ja laajemmin uusilla opastauluilla tms.</p>

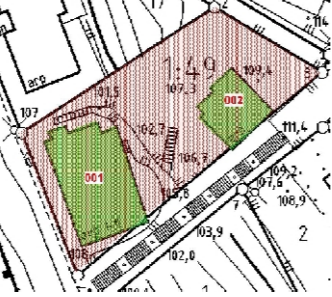
<p>Rakennushistoriallinen arvo – Rakennusperinteinen Pihapiirissä on kaksi 1920-30-luvulla rakennettua entistä vuokrataloa, jotka on 1980-luvulla voimakkaasti peruskorjattu. Korjauksista johtuen rakennusten alkuperäiset tyylipiirteet ovat kadonneet, mutta perushahmot ja pihapiirin kokonaisuus säilyneet tunnistettavina. Pihassa on säilynyt runsaasti perinteiselle pispalalaiselle rinnepihalle tyypillisiä rakenteita, kuten polkuja, tasanteita, betoniportaita, penkereitä ja kiinteitä paikalle valettuja betonisia sadevesikouruja.</p> <p>Historiallinen arvo – Sosiaalhistoria Alueella 1900-luvun alkupuolella tyypillinen asumisen tapa, useita pienehköjä asuntoja puutaloissa on säilynyt.</p> <p>Ympäristöarvo – Maisemallisesti keskeinen sijainti Pihapiiri sijaitsee näkyvällä paikalla Kannaksenkadun ja Punkkerinkadun portaiden kulmauksessa. Erityisesti kookkaalla asuinrakennuksella 001 on maisemallista merkitystä Kannaksenkadun katumaisemassa.</p>	<p>Asuinrakennusten sekä pihan pintojen ja rakenteiden muodostaman 1900-luvun alkupuolelle ominaisen pihapiirin säilyminen.</p> <p>Rakennusten kattomuodon ja runkomuodon säilyminen.</p> <p>Useiden asuntojen tai vaikutelman useista asunnoista säilyminen asuinrakennuksissa.</p> <p>Rakennuksen 001 korkean kivijalan ja aseman säilyminen katumaisemassa.</p> <p>Rinnepihan tasoerojen ja rakenteiden säilyminen.</p> <p>Lisäksi: Asuinrakennusten rakennusajalle tyypillisten piirteiden palauttaminen on suositeltavaa.</p>

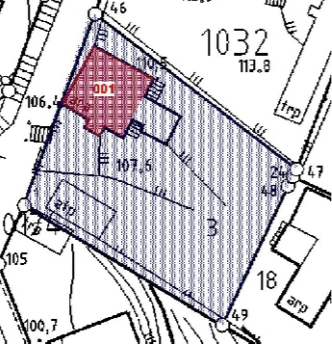
<p>Rakennushistoriallinen arvo – Rakennusperinteinen Tontilla on 1920-luvulla rakennettu mansardikattoinen yksittäispientalotyyppinen asuinrakennus, joka on säilyttänyt ikkunoiden vaihtamista lukuun ottamatta erinomaisesti ajan puuklassismille tyypilliset tyylipiirteet (päätyihin taittavat räystäät, jyrkkä mansardikatto, julkisivujen symmetria). Pihan yleisilme on perinteinen ja siellä on joitain rinnepihalle tyypillisiä elementtejä, kuten polkuja, tasanteita ja penkereitä.</p> <p>Historiallinen arvo – Sosiaalhistoria Alueella 1900-luvun alkupuolella tyypillinen asumisen tapa, muutamia pienehköjä asuntoja puutalossa on yhä hahmotettavissa.</p> <p>Ympäristöarvo – Maisemallisesti keskeinen sijainti Pihapiiri sijaitsee näkyvällä paikalla Kannaksenkadun ja Päivölänkadun portaiden kulmauksessa. Asuinrakennuksella 001 on maisemallista merkitystä Päivölänkadun portaiden maisemassa.</p> <p>Arvoalue Kohde sijaitsee Kannaksenkadun Päivölänkadun risteuksen kulttuurihistoriallisella arvoalueella (2009/A8).</p>	<p>Rakennuksen 001 kattomuodon, runkomuodon, tyylipiirteiden ja rakennusajankohdalle ominaisten tai niitä vastaavien julkisivumateriaalien ja muotojen säilyminen.</p> <p>Rinnerakentamisesta johtuvan korkean kivijalan säilyminen rakennuksessa 001.</p> <p>Useiden asuntojen tai vaikutelman useista asunnoista säilyminen asuinrakennuksessa 001.</p> <p>Rakennuksen 001 aseman säilyminen katumaisemassa.</p> <p>Rinnepihan tasoerojen säilyminen.</p>

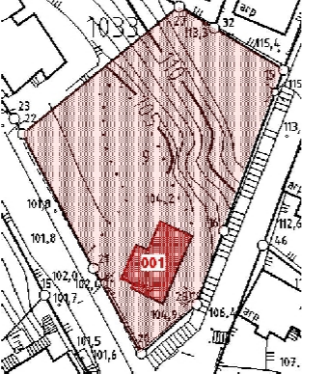
<p>Rakennushistoriallinen arvo – Rakennusperinteinen Tontilla on 1920-luvulta peräisin oleva pienehkö yksittäispientalotyyppinen satulakattoinen asuinrakennus 001, joka on säilyttänyt alkuperäisen ilmeensä erittäin hyvin. Pihan pinnat ja kasvillisuus ovat perinteisiä. Pihassa on säilynyt rinnepihalle tyypillisiä elementtejä, kuten säästötöbetonisia portaita ja pulterikivipenkereitä.</p> <p>Historiallinen arvo – Sosiaalhistoria Alueella 1900-luvun alkupuolella tyypillinen asumisen tapa, asunto pienessä puutalossa on säilynyt.</p> <p>Ympäristöarvo – Maisemallisesti keskeinen sijainti Pihapiiri sijaitsee näkyvällä paikalla Kannaksenkadun ja Päivölänkadun portaiden kulmauksessa. Asuinrakennuksella 001 on maisemallista merkitystä Päivölänkadun portaiden maisemassa.</p> <p>Arvoalue Kohde sijaitsee Kannaksenkadun Päivölänkadun risteuksen kulttuurihistoriallisella arvoalueella (2009/A8).</p>	<p>Pihapiirin ja rakennusten tai muun kohteen arvojen säilymisen kannalta tärkeää on:</p> <p>Asuinrakennuksen, pihan pintojen, rakenteiden ja kasvillisuuden muodostaman 1900-luvun alkupuolelle ominaisen pihapiirin säilyminen.</p> <p>Rakennuksen 001 kattomuodon, runkomuodon ja rakennusajankohdalle ominaisten tai niitä vastaavien julkisivumateriaalien ja muotojen säilyminen.</p> <p>Rinnepihan rakenteiden, tasoerojen ja maastonmuodon säilyminen.</p>

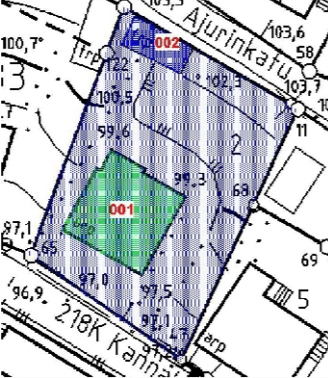
<p>Rakennushistoriallinen arvo – Rakennusperinteinen Tontin piharakennuksessa 002 on säilynyt alkuperäisiä tai niitä vastaavia rakennusosia. Pihassa on säilynyt rinnepihalle tyypillisiä elementtejä, kuten polkuja, penkereitä ja kasvillisuutta.</p> <p>Historiallinen arvo – Sosiaalhistoria Pihapiirin voimakkaasti peruskorjatut yksittäispientalotyyppinen asuinrakennus 001 sekä piharakennus ovat todennäköisesti peräisin 1930-luvun alusta. Alueella 1900-luvun alkupuolella tyypillinen asumisen ja elämisen tapa, asunto pienehkössä puutalossa, aputiloja piharakennuksessa on säilynyt.</p> <p>Ympäristöarvo – Maisemallisesti keskeinen sijainti Pihapiiri sijaitsee Kannaksenkadun ja Ajurinkadun välissä. Piharakennuksella on merkitystä Ajurinkadun katumaisemassa.</p>	<p>Asuin- ja piharakennuksen sekä pihan muodostaman 1900-luvun alkupuolelle ominaisen pihapiirin säilyminen.</p> <p>Asuinrakennus – piharakennus rakennusparin säilyminen.</p> <p>Rakennusten kattomuodon, runkomuodon ja rakennusajankohdalle ominaisten tai niitä vastaavien julkisivumateriaalien ja muotojen säilyminen.</p> <p>Rakennuksen 002 aseman säilyminen Ajurinkadun katumaisemassa.</p> <p>Rinnepihan tasoerojen säilyminen.</p> <p>Lisäksi: Asuinrakennuksen rakennusajalle tyypillisten piirteiden palauttaminen on suositeltavaa.</p>

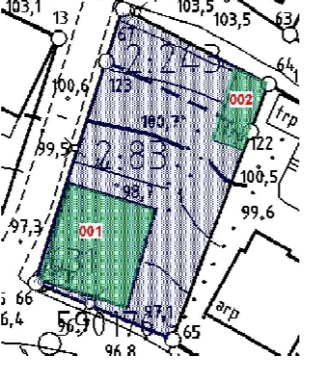
<p>Rakennushistoriallinen arvo – Rakennusperinteinen Pihan yleisilme on betonikiveystä lukuun ottamatta perinteinen ja siellä on säilynyt joitain rinnepihalle tyypillisiä elementtejä, kuten polkuja ja kasvillisuutta.</p> <p>Historiallinen arvo – Sosiaalhistoria Pihapiirin voimakkaasti peruskorjatut yksittäispientalotyyppinen asuinrakennus 001 sekä piharakennus 002 ovat todennäköisesti peräisin 1920-luvulta. Alueella 1900-luvun alkupuolella tyypillinen asumisen ja elämisen tapa, asunto puutalossa ja aputiloja piharakennuksessa, on säilynyt.</p> <p>Ympäristöarvo – Maisemallisesti keskeinen sijainti Pihapiiri sijaitsee Kannaksenkadun, Mooseksenmäen ja Ajurinkadun kulmauksessa, liikenteen solmukohdassa, maisemallisesti näkyvällä paikalla. Piharakennuksella on merkitystä Ajurinkadun ja katulinjaan sijoitetulla asuinrakennuksella Kannaksenkadun ja Mooseksenmäen katumaisemassa.</p>	<p>Asuin- ja piharakennuksen sekä pihan muodostaman 1900-luvun alkupuolelle ominaisen pihapiirin säilyminen.</p> <p>Asuinrakennus – piharakennus rakennusparin säilyminen.</p> <p>Rakennusten kattomuodon ja runkomuodon säilyminen.</p> <p>Rakennusten aseman säilyminen katumaisemassa.</p> <p>Rinnepihan tasoerojen säilyminen.</p> <p>Lisäksi: Rakennusten rakennusajalle tyypillisten piirteiden palauttaminen on suositeltavaa.</p>

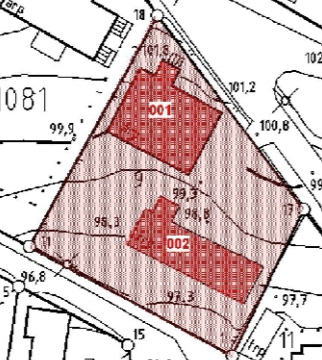
<p>Rakennushistoriallinen arvo – Rakennusperinteinen Pihapiirin yksittäispientalotalotyypinen asuinrakennus 001 ja piharakennus 002 on rakennettu useassa vaiheessa 1900-luvun alun 1940-luvun välisenä aikana. Rakennukset ovat säilyttäneet rakennusvaiheille tyypilliset piirteensä erinomaisesti. Erityisesti asuinrakennuksessa on nähtävissä kerrostumia ja piirteitä kaikista rakentamis- ja korjausvaiheista. Esim. uusrenessanssivaikutteinen koristeloitus, 1940-luvun pyöröikkunat. Pihan pinnat ja kasvillisuus ovat perinteiset.</p> <p>Historiallinen arvo – Sosiaalhistoria Kiinteistön historia liittyy tukkuteiden historiaan, sillä sen rakentajina ovat olleet ensin Rosenlewin piiripäällikkö Eriksson ja sitten työnjohtaja Wihlman. Rakennukset edustavat Pispalassa yleistä esikaupunkimaista tapaa laajentaa taloa perheen tilantarpeen kasvaessa tai varallisuuden lisääntyessä. Alueella 1900-luvun alkupuolella tyypillinen asumisen ja elämisen tapa, asuntoja puutalossa, aputiloja piharakennuksessa on säilynyt.</p> <p>Ympäristöarvo – Maisemallisesti keskeinen sijainti Pihapiiri sijaitsee Kannaksenkadun ja Vannekadun välissä, maisemallisesti näkyvällä paikalla. Asuinrakennuksella 001 on merkitystä Kannaksenkadun ja piharakennuksella Vannekadun katumaisemassa.</p>	<p>Asuin- ja piharakennuksen, pihan pintojen ja kasvillisuuden muodostaman 1900-luvun alkupuolelle ominaisen eheän pihapiirin säilyminen.</p> <p>Asuinrakennus – piharakennus rakennusparin säilyminen.</p> <p>Rakennusten kattomuodon, runkomuodon ja rakennus- tai muutosajankohdalle ominaisten tai niitä vastaavien julkisivumateriaalien, muotojen ja tyylipiirteiden säilyminen.</p> <p>Useiden asuntojen tai vaikutelman useista asunnoista säilyminen asuinrakennuksessa 001.</p> <p>Pihapiirin ja rakennusten aseman säilyminen katumaisemassa.</p> <p>Rinnepihan tasoerojen säilyminen.</p>

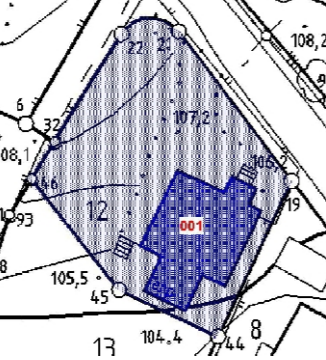
<p>Rakennushistoriallinen arvo – Rakennusperinteinen Pihan yksittäispientalotalotyypinen asuinrakennus on rakennettu 1936-38. Siinä on nähtävissä puuklassismin piirteitä, mm. kolmiopäätyinen kuisti, leveähköt listoitukset. Eteläisvun kuistilaajennusta lukuun ottamatta rakennuksen alkuperäinen asu on säilynyt melko hyvin. Pihan pinnat ja kasvillisuus ovat pääosin perinteiset ja siellä on säilynyt vanha maakellari ja kiviaidannetta tontin rajoilla.</p> <p>Historiallinen arvo – Sosiaalhistoria Asuinrakennus on Johan Siimeksen rakentama. Siimeksen vaimo toimi Pispalan kättilönä, talo tunnetaan kättilöntalona tai Siimeksen talona. Alueella 1900-luvun alkupuolella tyypillinen puutaloasumisen tapa on säilynyt.</p> <p>Ympäristöarvo – Maisemallisesti keskeinen sijainti Pihapiiri sijaitsee Kannaksenkadun varressa, maisemallisesti näkyvällä paikalla. Asuinrakennuksella 001 on merkitystä Kannaksenkadun katumaisemassa.</p> <p>Arvoalue Kohde sijaitsee osin Mäki- ja Kannaksenkadun risteuksen kulttuurihistoriallisella arvoalueella (2009/A4).</p>	<p>Asuinrakennuksen, pihan pintojen ja rakenteiden muodostaman 1900-luvun alkupuolelle ominaisen pihapiirin säilyminen.</p> <p>Asuinrakennusten kattomuodon, runkomuodon ja rakennusajankohdalle ominaisten tai niitä vastaavien julkisivumateriaalien, muotojen ja tyylipiirteiden säilyminen.</p> <p>Rakennuksen 001 aseman säilyminen katumaisemassa.</p> <p>Lisäksi: Asuinrakennuksen rakennusajalle tyypillisten piirteiden palauttaminen on suositeltavaa.</p>

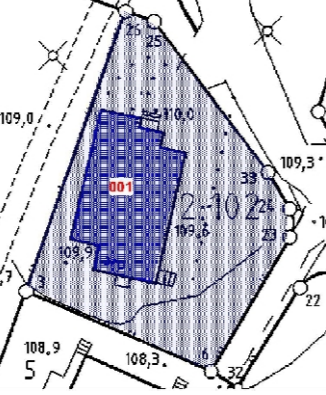
<p>Rakennushistoriallinen arvo – Rakennusperinteinen Pihan yksittäispientalotalotyypisen asuinrakennuksen 001 on rakentanut Kustaa Josefsson 1880-luvulla. Hänen poikansa Yrjö Joki on laajentanut rakennuksen 1920-luvun lopulla nykyasuun, jossa on nähtävissä puuklassismin piirteitä (mm. lunetti-ikkunat, päätyihin taittavat räystäät ja leveähköt listoitukset). Useita asuntoja käsittävä rakennus on peruskorjattu. Siinä on nähtävissä kerrostumia ja piirteitä useista rakentamis- ja korjausvaiheista. Pihan pinnat ja runsas kasvillisuus ovat perinteiset.</p> <p>Historiallinen arvo – Sosiaalhistoria Asuinrakennus kertoo havainnollisella tavalla varallisuuden ja perheen kasvaessa tehdyistä muutoksista 1800-luvun lopulta 1900-luvulle. Alueella 1900-luvun alkupuolella tyypillinen asumisen tapa, asuntoja puutalossa, on säilynyt.</p> <p>Ympäristöarvo – Maisemallisesti keskeinen sijainti Pihapiiri sijaitsee Kannaksenkadun ja Mäkikadun kulmauksessa, maisemallisesti näkyvällä paikalla. Pihalla ja kookkaalla asuinrakennuksella 001 on merkitystä molempien katujen katumaisemassa.</p> <p>Arvoalue Kohde sijaitsee Mäkikadun ja Kannaksenkadun risteuksen kulttuurihistoriallisella arvoalueella (2009/A4).</p>	<p>Asuinrakennuksen, pihan pintojen ja kasvillisuuden muodostaman 1900-luvun alkupuolelle ominaisen pihapiirin säilyminen.</p> <p>Asuinrakennusten kattomuodon ja rakennus- ja laajennusajankohdalle ominaisten tai niitä vastaavien julkisivumateriaalien, muotojen ja tyylipiirteiden säilyminen.</p> <p>Useiden asuntojen tai vaikutelman useista asunnoista säilyminen asuinrakennuksessa 001.</p> <p>Pihapiirin ja rakennuksen aseman säilyminen katumaisemassa.</p>

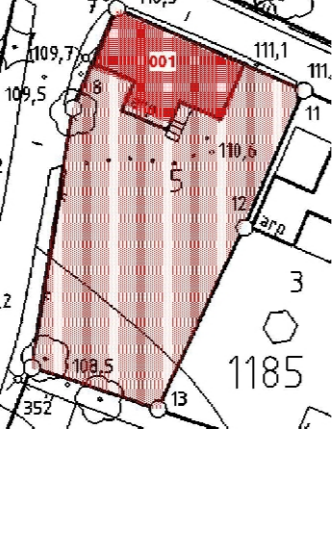
<p>Rakennushistoriallinen arvo – Rakennusperinteinen Pihan paritupatyyppinen asuinrakennus 001 edustaa alueen vanhinta, katoamassa olevaa maaseudun rakennusperintöä aivan 1900-luvun alusta. Se on säilynyt niin muodoltaan kuin rakennusmateriaaleiltaankin pääosin vuosisadan alun asussaan. Pihan pinnat ja kasvillisuus ovat pääosin perinteiset.</p> <p>Rakennushistoriallinen arvo – Arkkitehtoninen Asuinrakennuksessa 001 on säilynyt uusrenessanssityyliin piirteitä, kuten avoräystäät, koristeellisesti muotoillut ikkunankehäykset, päätyjen yläosan koristelutoitus ja kaari-ikkunat.</p> <p>Historiallinen arvo – Sosiaalhistoria Alueella 1900-luvun alkupuolella tyypillinen asumisen tapa, perheen asunto pienessä puutalossa, on säilynyt.</p> <p>Ympäristöarvo – Maisemallisesti keskeinen sijainti Aivan Koukkarinkadun ja Markkinakadun kulmauksessa katulinjassa sijaitsevalla pihapiirillä ja asuinrakennuksella (001) on maisemallista merkitystä molempien katujen katunäkymissä.</p> <p>Arvoalue Kohde sijaitsee Koukkarinkadun varren kulttuurihistoriallisella arvoalueella (2009/A2).</p>	Asuinrakennuksen, pihan pintojen ja kasvillisuuden muodostaman 1900-luvun alkupuolelle ominaisen pihapiirin säilyminen. Asuinrakennuksen harvinaistuneen maaseudun rakennusperintöä edustavan rakennustyypin, paritupa, säilyminen. Asuinrakennuksen kattomuodon, runkomuodon ja rakennusajankohdalle ominaisten tai niitä vastaavien julkisivumateriaalien, muotojen ja tyylipiirteiden säilyminen. Pispalassa tyypillisen, eri rakennusmateriaaleista koostuvan kivijalan säilyminen asuinrakennuksessa. Pihapiirin ja rakennuksen aseman säilyminen katumaisemissa.

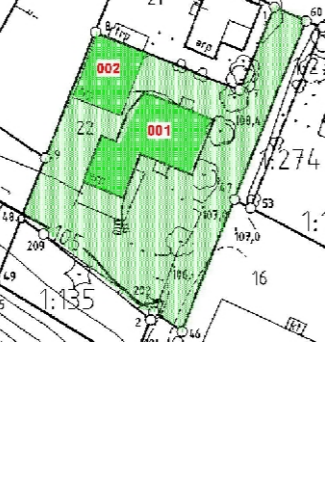
<p>Rakennushistoriallinen arvo – Rakennusperinteinen Pihapiirin puurakenteinen pienkerrostalotyyppinen asuinrakennus 001 on tyypillinen pispalalainen 1920-luvun entinen vuokratilo, jota kuitenkin on 1950-luvun lopussa laajennettu matalalla omakotitalomaisella osalla. Asuinrakennuksen alkuperäisessä osassa on nähtävissä joitain puuklassisia piirteitä, kuten pohjoislappeen lunetti-ikkunat ja julkisivujen symmetria. Piharakennus on muutettu varastotiloiksi ja autotalleiksi. Kasvillisuudessa ja pihan pinnoissa näkyy sekoitus perinteisiä ja moderneja piirteitä.</p> <p>Historiallinen arvo – Sosiaalhistoria Alueella 1900-luvun alkupuolella tyypillinen asumisen ja elämisen tapa, pienehköjä asuntoja puutalossa ja aputiloja piharakennuksessa on säilynyt.</p> <p>Historiallinen arvo – Taloushistoria Asuinrakennuksen kivijalassa etelä puolella on toiminut liiketila.</p> <p>Arvoalue Kohde sijaitsee Koukkarinkadun varren kulttuurihistoriallisella arvoalueella (2009/A2).</p>	<p>Asuinrakennuksen alkuperäisen osan ja piharakennuksen kattomuodon, runkomuodon ja rakennusajankohdalle ominaisten tai niitä vastaavien julkisivumateriaalien, muotojen ja tyylipiirteiden säilyminen.</p> <p>Useiden asuntojen tai vaikutelman useista asunnoista säilyminen asuinrakennuksessa.</p> <p>Asuinrakennuksen kivijalan liiketilan erillisen sisäänkäynnin säilyminen.</p> <p>Asuinrakennus – piharakennus rakennusparin säilyminen.</p> <p>Lisäksi: Rakennuksen rakennusajalle tyypillisten piirteiden palauttaminen on suositeltavaa. Pihan perinteisen ilmeen ja kasvillisuuden palauttaminen on suositeltavaa.</p>

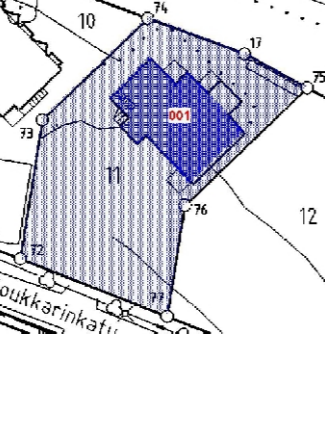
<p>Rakennushistoriallinen arvo – Rakennusperinteinen Pihapiirin yksittäispientalotyyppinen asuinrakennus 001 on rakennettu 1910-20-luvulla ja laajennettu todennäköisesti 1930-luvulla. Rakennuksen nykyasu on ikkunoiden vaihtamista lukuun ottamatta laajennuksen aikainen. Kasvillisuudessa ja pihan pinnoissa näkyy sekoitus perinteisiä ja moderneja piirteitä.</p> <p>Historiallinen arvo – Sosiaalhistoria Mansardikattoisessa asuinrakennuksessa on useita asuntoja. 1900-luvun alkupuolella alueella tyypillinen asumisen tapa, useita pienehköjä asuntoja puutalossa, on säilynyt.</p> <p>Ympäristöarvo – Maisemallisesti keskeinen sijainti Koukkarinkadun varressa sijaitsevalla loivasti kadulta nousevalla pihalla ja melko kookkaalla asuinrakennuksella on jonkin verran maisemallista merkitystä katunäkymässä.</p> <p>Arvoalue Kohde sijaitsee Koukkarinkadun varren kulttuurihistoriallisella arvoalueella (2009/A2).</p>	<p>Asuinrakennuksen, pihan pintojen ja kasvilisuuden muodostaman 1900-luvun alkupuolelle ominaisen pihapiirin säilyminen.</p> <p>Asuinrakennuksen kattomuodon, runkomuodon ja rakennus- tai laajennus ajankohdalle ominaisten tai niitä vastaavien julkisivumateriaalien ja muotojen säilyminen.</p> <p>Useiden asuntojen tai vaikutelman useista asunnoista säilyminen asuinrakennuksessa 001.</p>

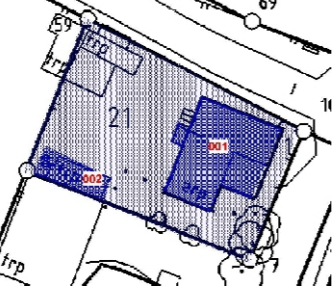
Koukkarinkatu 13	837-218-1074-0021

<p>Rakennushistoriallinen arvo – Rakennusperinteinen Tontin asuinrakennus 001 on rakennettu 1920-luvun lopussa ja piharakennus 002 todennäköisesti 1930-luvulla. Ne on peruskorjattu melko voimakkaasti ja asuinrakennusta laajennettu, mistä johtuen osa niiden ominaispiirteistä on kadonnut. Rakennusten perusmuoto on säilynyt tunnistettavana. Kasvillisuudessa ja pihan pinnoissa näkyy sekoitus perinteisiä ja moderneja piirteitä.</p> <p>Historiallinen arvo – Sosiaalihistoria Pihapiirin asuinrakennus on tyypiltään harvinaistunut yhden perheen pikkutalo. Alueella 1900-luvun alkupuolella tyypillinen asumisen ja elämisen tapa, perheen asunto puutalossa ja aputilo- ja piharakennuksessa, on säilynyt.</p> <p>Ympäristöarvo – Maisemallisesti keskeinen sijainti Koukkarinkadun varressa sijaitsevalla asuinrakennuksella on maisemallista merkitystä katunäkymässä.</p> <p>Arvoalue Kohde sijaitsee Koukkarinkadun varren kulttuurihistoriallisella arvoalueella (2009/A2).</p>	<p>Asuin- ja piharakennuksen ja pihan muodostaman 1900-luvun alkupuolelle ominaisen pihapiirin säilyminen.</p> <p>Asuinrakennus – piharakennus rakennusparin säilyminen.</p> <p>Rakennusten kattomuodon, runkomuodon ja rakennusajankohdalle ominaisten tai niitä vastaavien julkisivumateriaalien ja muotojen säilyminen.</p> <p>Asuinrakennuksen 001 harvinaistuneen rakennustyyppin, pikkutalo, säilyminen.</p> <p>Asuinrakennuksen aseman säilyminen katumaisemassa.</p>

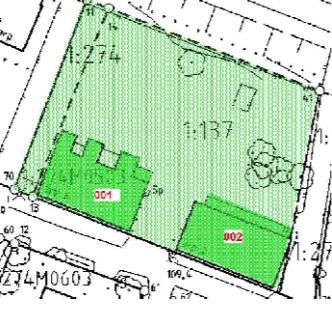
<p>Rakennushistoriallinen arvo – Rakennusperinteinen Pihan kasvillisuudessa ja pinnoissa on tontin itäosassa yhä nähtävissä joitain 1900-luvun alkupuolen piirteitä, mm. sireenimaja.</p> <p>Historiallinen arvo – Sosiaalihistoria Tontin 1900-luvun alkupuolella rakennetut, mutta voimakkaasti peruskorjatut kaksi usean asunnon asuinrakennusta (001 pienkerrostalo ja 002 kaupunkipuutalo) edustavat alueelle tyypillistä vuokratalorakentamista. Alueella tyypillinen asumisen tapa, pienehköjä asuntoja puutalossa on säilynyt.</p> <p>Ympäristöarvo – Maisemallisesti keskeinen sijainti Aivan Koukkarinkadun varressa katulinjassa sijaitsevilla kookkailla asuinrakennuksilla on maisemallista merkitystä katunäkymässä.</p> <p>Arvoalue Kohde sijaitsee Koukkarinkadun varren kulttuurihistoriallisella arvoalueella (2009/A2).</p>	<p>Asuinrakennusten ja pihan muodostaman 1900-luvun alkupuolelle ominaisen pihapiirin säilyminen.</p> <p>Asuinrakennusten kattomuodon, runkomuodon ja rakennusajankohdalle ominaisten tai niitä vastaavien julkisivumateriaalien ja muotojen säilyminen.</p> <p>Useiden asuntojen tai vaikutelman useista asunnoista säilyminen asuinrakennuksissa.</p> <p>Tiilestä muuratun itäpäädyn keskuslämmityspiipun säilyminen rakennuksessa 001.</p> <p>Asuinrakennusten aseman säilyminen katumaisemassa.</p> <p>Lisäksi: Asuinrakennusten rakennusajalle tyypillisten piirteiden palauttaminen on suositeltavaa.</p>

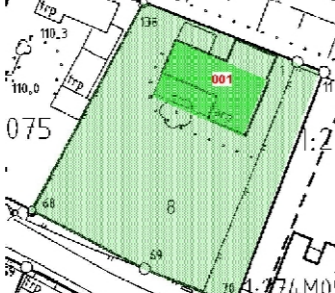
Koukkarinkatu 20	837-218-1075-0008

<p>Historiallinen arvo – Sosiaalhistoria Tontin kahdesti laajennettu ja peruskorjattu asuinrakennus on peräisin 1910-luvulta, mutta menettänyt pääosin alkuperäiset piirteensä. Alueella 1900-luvun alkupuolella tyypillinen asumisen tapa, perheen asunto pienehkössä puutalossa, on säilynyt hahmotettavissa.</p> <p>Arvoalue Kohde sijaitsee Koukkarinkadun varren kulttuurihistoriallisella arvoalueella (2009/A2).</p>	<p>Rakennuksen kattomuodon ja rakennusajankohdalle ominaisten tai niitä vastaavien julkisivumateriaalien ja muotojen säilyminen.</p> <p>Lisäksi: Asuinrakennuksen rakennusajalle tyypillisten piirteiden palauttaminen on suositeltavaa.</p>
38

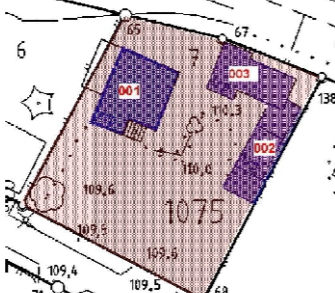
<p>Rakennushistoriallinen arvo – Rakennusperinteinen Pihapiirin yksittäispientalotyypinen asuinrakennus 001 on rakennettu 1912. Se on tehdyistä muutoksista huolimatta yhä piirteiltään tunnistettavissa, kuten myös autotallikytkäisillä laajennetut 1900-luvun alkupuolen pihasauna 002 ja piharakennus 003. Pihapiirissä on nähtävissä useita ajallisia kerroksia 1910-luvulta 1970-luvulle. Kasvillisuus ja pihapiirin jäsentely on suurelta osin perinteinen.</p> <p>Historiallinen arvo – Sosiaalhistoria Alueella 1900-luvun alkupuolella tyypillinen asumisen ja elämisen tapa, asuntoja puutalossa ja aputiloja piharakennuksissa, on säilynyt.</p> <p>Arvoalue Kohde sijaitsee Koukkarinkadun varren kulttuurihistoriallisella arvoalueella (2009/A2).</p>	<p>Asuin- ja piharakennusten sekä pihan muodostaman 1900-luvun alkupuolelle ominaisen eheän pihapiirin säilyminen.</p> <p>Asuinrakennus – piharakennukset rakennusryhmän säilyminen.</p> <p>Rakennusten kattomuodon, alkuperäisen runkomuodon ja rakennusajankohdalle ominaisten tai niitä vastaavien julkisivumateriaalien ja muotojen säilyminen.</p>

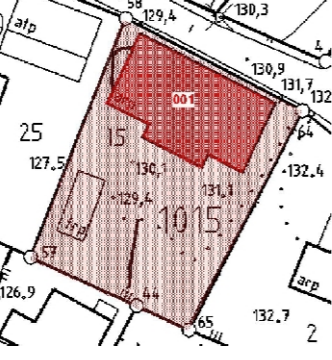
<p>Rakennushistoriallinen arvo – Rakennusperinteinen Pihapiirin hirsirakenteisen pienkerrostalotyypin kaksikerroksisen asuinrakennuksen 001 kerrotaan siirretyn paikalleen 1929. Rakennuksessa on vuokratalotyypisesti useita asuntoja. Pienistä muutoksista huolimatta rakennuksessa on nähtävissä 1920-luvun puuklassismin piirteitä, kuten julkisivujen symmetria, päätyihin taittavat räystäät sekä kaksi- ja kolmijakoiset ristiikkunat. Porraskäytävä puuportaineen, kaiteineen ja paneloituine seinineen on säilynyt pääosin alkuperäistä vastaavassa asussa. Pihan yleisilme on perinteinen ja siellä on säilynyt betonirakenteinen maakellari.</p> <p>Historiallinen arvo – Sosiaalhistoria Alueella 1900-luvun alkupuolella tyypillinen asumisen tapa, pienehköjä asuntoja puutalossa, on säilynyt.</p> <p>Ympäristöarvo – Maisemallisesti keskeinen sijainti Aivan Mäkikadun varressa katulinjassa sijaitsevalla kookkaalla asuinrakennuksella 001 on suuri maisemallinen merkitys katunäkymässä.</p>	<p>Asuinrakennuksen, pihan pintojen, rakenteiden ja kasvillisuuden muodostaman 1900-luvun alkupuolelle ominaisen eheän pihapiirin säilyminen.</p> <p>Asuinrakennuksen kattomuodon, runkomuodon ja rakennusajankohdalle ominaisten tai niitä vastaavien julkisivumateriaalien, muotojen ja tyylipiirteiden säilyminen.</p> <p>Porraskäytävän sijoituksen, muodon ja pintamateriaalien säilyminen.</p> <p>Useiden asuntojen tai vaikutelman useista asunnoista säilyminen asuinrakennuksessa.</p> <p>Rinnerakentamisesta johtuvan korkean asutun kivijalan säilyminen asuinrakennuksessa.</p> <p>Asuinrakennuksen aseman säilyminen katumaisemassa.</p> <p>Rinnepihan tasoerojen säilyminen.</p>

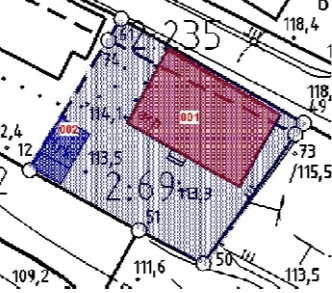
<p>Rakennushistoriallinen arvo – Rakennusperinteinen Pihapiirin puurakenteinen pienkerrostalotyypin asuinrakennus 001 on vuodelta 1928. Se edustaa ajalle tyypillistä vuokrataloarkkitehtuuria Pispalassa. Pienistä muutoksista huolimatta rakennuksessa on selvästi nähtävissä puuklassismin piirteet, kuten päätyihin taittavat räystäät, julkisivujen symmetria, kaksi- ja kolmijakoiset ristiikkunat ja vintin kolmioikkunat. Porraskäytävä puuportaineen, kaiteineen ja paneloituine seinineen on säilynyt alkuperäistä vastaavassa asussa. Pieni pulpettikattoinen betoninen piharakennus 1930-luvulta on säilyttänyt piirteensä hyvin.</p> <p>Historiallinen arvo – Sosiaalhistoria Alueella 1900-luvun alkupuolella tyypillinen asumisen ja elämisen tapa, pienehköjä asuntoja puutalossa ja aputiloja piharakennuksessa, on säilynyt.</p> <p>Ympäristöarvo – Maisemallisesti keskeinen sijainti Aivan Mäkikadun varressa katulinjassa sijaitsevalla melko kookkaalla asuinrakennuksella on suuri maisemallinen merkitys kapeassa kaupunkimaisessa katutilassa.</p> <p>Arvoalue Kohde sijaitsee Mäkikadun varren kulttuurihistoriallisella arvoalueella (2009/A5).</p>	<p>Asuin- ja piharakennuksen, pihan muodostaman 1900-luvun alkupuolelle ominaisen pihapiirin säilyminen.</p> <p>Asuinrakennus – piharakennus rakennusparin säilyminen.</p> <p>Rakennusten kattomuodon, runkomuodon ja rakennusajankohdalle ominaisten tai niitä vastaavien julkisivumateriaalien, muotojen ja tyylipiirteiden säilyminen.</p> <p>Porraskäytävän sijoituksen, muodon ja pintamateriaalien säilyminen.</p> <p>Useiden asuntojen tai vaikutelman useista asunnoista säilyminen asuinrakennuksessa.</p> <p>Rinnerakentamisesta johtuvan asuinrakennuksen osin korkean kivijalan säilyminen.</p> <p>Asuinrakennuksen aseman säilyminen katumaisemassa.</p>

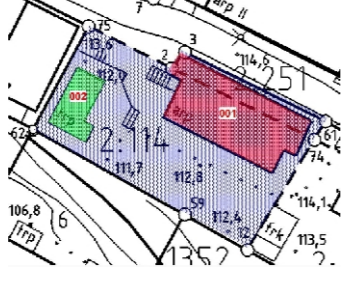
<p>Rakennushistoriallinen arvo – Rakennusperinteinen Pihapiirin kaupunkipuutalotyyppinen asuinrakennus 001 on rakennettu kahdessa vaiheessa vuosina 1886 ja 1928 ja peruskorjattu kahdesti 1900-luvun loppupuolella. Rakennuksessa on nähtävissä piirteitä kaikista rakentamis- ja korjausvaiheista, kuten itäosan avoräystäät ja profiroidut katonkannattimet sekä länsiosan päätyihin taittavat räystäät. Pihasauna on 1900-luvun puolivälistä. Pihan yleisilme on osin perinteinen, osin 1950-lukulainen.</p> <p>Historiallinen arvo – Sosiaalhistoria Alueella 1900-luvun alkupuolella tyypillinen asumisen ja elämisen tapa, asuntoja puutalossa ja aputiloja piharakennuksessa, on säilynyt nähtävissä.</p> <p>Ympäristöarvo – Maisemallisesti keskeinen sijainti Aivan Mäkikadun varressa katulinjassa sijaitsevalla pitkärunkoisella asuinrakennuksella on suuri maisemallinen merkitys kapeassa kaupunkimaisessa katutilassa.</p> <p>Arvoalue Kohde sijaitsee Mäkikadun varren kulttuurihistoriallisella arvoalueella (2009/A5).</p>	<p>Asuin- ja piharakennuksen, pihan muodostaman 1900-luvun alkupuolelle ominaisen pihapiirin säilyminen.</p> <p>Asuinrakennus – piharakennus rakennusparin säilyminen.</p> <p>Rakennusten kattomuodon, runkomuodon ja rakennusajankohdalle ominaisten tai niitä vastaavien julkisivumateriaalien ja muotojen säilyminen.</p> <p>Eri rakennusvaiheista kertovien, toisistaan erottuvien rakennusosien ja tyylipiirteiden säilyminen asuinrakennuksessa.</p> <p>Useiden asuntojen tai vaikutelman useista asunnoista säilyminen asuinrakennuksessa.</p> <p>Asuinrakennuksen aseman säilyminen katumaisemassa.</p>

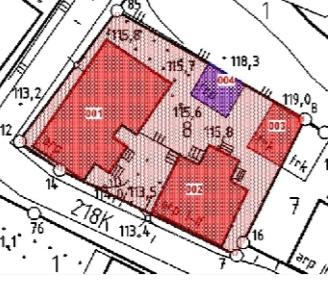
Mäkikatu 68 ja 70	837-218-1351-0008

<p>Rakennushistoriallinen arvo – Rakennusperinteinen Tontin kaksi erilaista usean perheen asuinrakennusta ja kaksi piharakennusta ovat peräisin 1890-1930-luvuilta. Kaupunkipuutalotyypisessä useassa vaiheessa rakennetussa asuinrakennuksessa 001 on piirteitä maaseudun rakennusperinteestä (avoräystäät, ristipäiset ikkunankehykset, pieniruutuiset ikkunat). Yksittäispientalotyypinen asuinrakennus 002 edustaa puhdaslinjaista 1920-luvun puuklassismia (selkeä rakennusmuoto, päätyihin taittavat räystäät, 6- ja 9-ruutuiset ikkunat, kolmioikkunat). Betoninen pihasauna on rakennettu kiinni naapuritontin piharakennukseen. Piha on perinteinen ja siellä on runsaasti rinnepihalle tyypillisiä polkuja, tasanteita ja betoniportaita.</p> <p>Historiallinen arvo – Sosiaalhistoria Pihapiiri rakennuksineen muodostaa moni-ilmeisen ja yhteisöllistä asumisen ja elämisen tapaa edustavan kokonaisuuden. Alueella 1900-luvun alkupuolella tyypillinen asumisen ja elämisen tapa, asuntoja puutaloissa ja aputiloja piharakennuksissa, on säilynyt.</p> <p>Ympäristöarvo – Maisemallisesti keskeinen sijainti Mäkikadun ja Mooseksenmäen kulmauksessa sijaitsevalla pihapiirillä ja erityisesti sen aivan katulinjassa sijaitsevilla asuinrakennuksilla on suuri maisemallinen merkitys katumaisemassa.</p> <p>Arvoalue Kohde sijaitsee Mäkikadun varren kulttuurihistoriallisella arvoalueella (2009/A5).</p>	<p>Asuin- ja piharakennusten, pihan pintojen ja rakenteiden muodostaman tiiviin ja eheän 1900-luvun alkupuolelle ominaisen pihapiirin säilyminen.</p> <p>Rakennusten kattomuodon, runkomuodon ja rakennusajankohdalle ominaisten tai niitä vastaavien julkisivumateriaalien, muotojen ja tyylipiirteiden säilyminen.</p> <p>Useiden asuntojen tai vaikutelman useista asunnoista säilyminen asuinrakennuksissa.</p> <p>Rinnerakentamisesta johtuvien asuinrakennusten kadunpuolisten korkeiden asuttujen kivijalkojen säilyminen.</p> <p>Asuinrakennusten aseman säilyminen katumaisemissa.</p> <p>Rinnepihan tasoerojen säilyminen.</p>

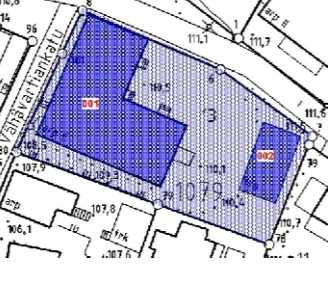
<p>Rakennushistoriallinen arvo – Rakennusperinteinen Iso-Simolana tunnetun pihapiirin puurakenteinen L-muotoinen pienkerrostalotyypinen asuinrakennus 001 ja piharakennus 002 ovat vuodelta 1928. Rakennukset ovat voimakkaan peruskorjauksen myötä menettäneet osan alkuperäisistä tyylipiirteistään. Asuinrakennuksen puuklassismin tyylipiirteet näkyvät kuitenkin yhä katon lunetti-ikkunoissa, päätyihin kääntyvässä räystäissä ja julkisivujen aukotuksessa. Puurakenteisessa piharakennuksessa on toiminut pesutupa ja mankeli, joskin tilat on sittemmin muutettu autotalleiksi ja varastoksi.</p> <p>Historiallinen arvo – Henkilöhistoria Laulaja ja näyttelijä Olavi Virta (1915-1972) asui Iso-Simolassa viimeiset vuotensa.</p> <p>Historiallinen arvo – Sosiaalhistoria Tilallisen Hugo Simolan työväelleen rakennuttama vuokratalo. Alueella 1900-luvun alkupuolella tyypillinen asumisen ja elämisen tapa, pienehköjä asuntoja puutalossa ja aputiloja piharakennuksessa, on säilynyt.</p> <p>Ympäristöarvo – Maisemallisesti keskeinen sijainti Mäkikadun ja Vähävirtankadun kulmauksessa sijaitseva avoin pihapiiri, jonka massiivisella katulinjalla sijaitsevilla asuinrakennuksella 001 on suuri maisemallinen merkitys katunäkymässä ja lähiympäristössään.</p> <p>Arvoalue Kohde sijaitsee Mäkikadun ja Kannaksenkadun risteyksen kulttuurihistoriallisella arvoalueella (2009/A4).</p>	<p>Asuin- ja piharakennuksen ja pihan muodostaman 1900-luvun alkupuolelle ominaisen pihapiirin säilyminen.</p> <p>Asuinrakennus – piharakennus rakennusparin säilyminen.</p> <p>Rakennusten kattomuodon, runkomuodon ja rakennusajankohdalle ominaisten tai niitä vastaavien julkisivumateriaalien ja muotojen säilyminen.</p> <p>Useiden asuntojen tai vaikutelman useista asunnoista säilyminen asuinrakennuksessa.</p> <p>Asuinrakennuksen hallitsevan aseman säilyminen katumaisemassa.</p> <p>Lisäksi: Asuinrakennuksen ja pihan rakennusajalle tyypillisten piirteiden palauttamisen on suositeltavaa.</p>

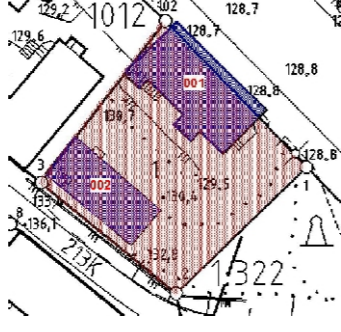
<p>Rakennushistoriallinen arvo – Rakennusperinteinen Tontin itäreuna on kiinni entisessä Tampereen ja Pohjois-Pirkkalan välisessä rajassa. Valtatiellä tontin kohdalla oli Rajaportti. Pihapiirin kaupunkipuutalotyyppinen asuinrakennus 001 on alueen vanhimpia rakennuksia 1800-luvun lopulta. Se on säilyttänyt muotonsa, mutta mineriittivuorauksen ja ikkunoiden vaihtamisen seurauksena osa alkuperäisistä piirteistä on kadonnut. Puurakenteisessa piharakennuksessa 002 on pidetty hevosta 1970-luvulle asti. Kasvillisuus, pihan pinnat ja jäsentely ovat pääosin perinteiset.</p> <p>Historiallinen arvo – Henkilöhistoria Pihapiiri oli Onni Niemen eli vanhempien pispalalaisten tunteman ”Onskan”, Pispalan viimeisen hevostalon koti.</p> <p>Historiallinen arvo – Sosiaalhistoria Alueella 1900-luvun alkupuolella tyypillinen asumisen ja elämisen tapa, asuntoja puutalossa ja aputiloja piharakennuksessa, on säilynyt.</p> <p>Ympäristöarvo – Maisemallisesti keskeinen sijainti Pispalan valtatie, alueen pääliikenneväylän varressa sijaitsevalla pihapiirillä ja erityisesti aivan katulinjassa sijaitsevalla asuinrakennuksella on suuri maisemallinen merkitys katunäkymässä.</p> <p>Arvoalue Kohde sijaitsee Pispalan valtatie alun kulttuurihistoriallisella arvoalueella (2009/A9).</p>	<p>Asuin- ja piharakennuksen, pihan pintojen ja kasvillisuuden muodostaman 1900-luvun alkupuolelle ominaisen eheän pihapiirin säilyminen.</p> <p>Asuinrakennus – piharakennus rakennusparin säilyminen.</p> <p>Rakennusten kattomuodon, runkomuodon ja rakennusajankohdalle ominaisten tai niitä vastaavien julkisivumateriaalien ja muotojen säilyminen.</p> <p>Useiden asuntojen tai vaikutelman useista asunnoista säilyminen asuinrakennuksessa.</p> <p>Asuinrakennuksen aseman säilyminen katumaisemassa.</p> <p>Lisäksi: Asuinrakennuksen rakennusajalle tyypillisten piirteiden palauttaminen on suositeltavaa.</p>

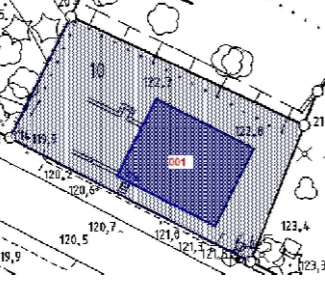
<p>Rakennushistoriallinen arvo – Rakennusperinteinen Tontin rapattupintainen kaksikerroksinen moderni asuin- ja liikekerrostalo on rakennettu 1958. Se edustaa Pispalan ensimmäisen 1945 asemakaavan jälkeistä rakentamista alueella. Rakennuksessa ei ole perinteisiä pispalalaisia piirteitä, vaan se edustaa aikansa pelkistettyä standardirakentamista. Rakennuksen alkuperäiset piirteet ovat säilyneet hyvin julkisivuremontista huolimatta. Pihassa on joitain rinnerakentamisesta johtuvia 1950-luvun betoniportaita, -muureja ja metalliputkikaiteita.</p> <p>Historiallinen arvo – Sosiaalhistoria Asuinrakennus tarjosi valmistuessaan asukkaille modernit asumisen edellytykset: keskuksittaiset huoneet, juoksevan veden, wc:n ja kylpyhuoneen. Pienien 1950-luvulle tyypillisten kerrostaloasuntojen ja kivijalan liiketilan käyttö on säilynyt alkuperäistä vastaavana.</p> <p>Historiallinen arvo – Taloushistoria Kivijalan liiketilassa toimi Pispalan posti 1960-luvulta 1980-luvulle. Liiketilan käyttö jatkuu.</p> <p>Ympäristöarvo – Maisemallisesti keskeinen sijainti Pispalan valtatie, alueen pääliikenneväylän varrella sijaitsevalla avoimella pihalla ja erityisesti aivan katulinjan tuntumassa sijaitsevalla asuinrakennuksella on suuri maisemallinen merkitys katunäkymässä.</p> <p>Arvoalue Kohde sijaitsee Erämiehenkadun varren kulttuurihistoriallisella arvoalueella (2009/A6).</p>	<p>Asuinrakennuksen kattomuodon, runkomuodon ja rakennusajankohdalle ominaisten tai niitä vastaavien julkisivumateriaalien, muotojen ja tyylipiirteiden säilyminen.</p> <p>Porraskäytävän sijoituksen, muodon ja pintamateriaalien säilyminen.</p> <p>Kivijalan liiketilan käytön jatkuminen.</p> <p>Avoimen pihan ja asuinrakennuksen aseman säilyminen katumaisemassa.</p> <p>Rinnepihan rakenteiden ja tasoerojen säilyminen.</p>

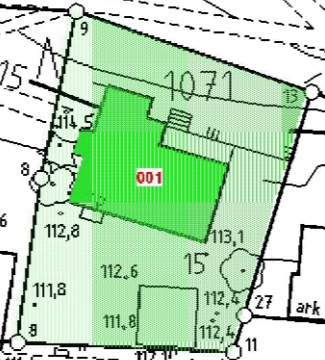
<p>Rakennushistoriallinen arvo – Rakennusperinteinen Pihapiirin yksittäispientalotyypinen asuinrakennus on peräisin 1900-luvun alusta. Se on peruskorjattu ja laajennettu kahdesti. Muutoksista johtuen rakennuksen alkuperäinen ilme on pääosin kadonnut.</p> <p>Ympäristöarvo – Maisemallisesti keskeinen sijainti Pispalan valtatie, alueen pääliikenneväylän varrella sijaitsevalla pihapiirillä on maisemallinen merkitys katunäkymässä.</p>	<p>Asuinrakennuksen rakennusajankohdalle ominaisten tai niitä vastaavien julkisivumateriaalien ja muotojen säilyminen.</p>
