PISPALA II

Asemakaavoituksen II-vaiheessa kaavoitettavien alueiden rakennetun kulttuuriympäristön inventointi 2009

Täydentävä liiteaineisto 2012

Ala-Pispala, Ylä-Pispala ja Santalahti

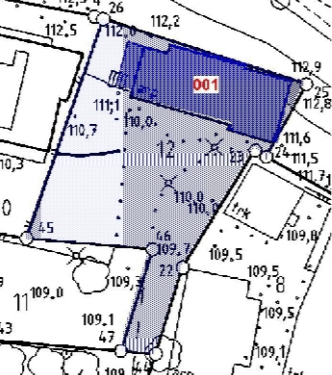
<p>Rakennushistoriallinen arvo – Rakennusperinteinen Pihapiirin yksittäispientalotyypinen asuinrakennus, jonka itäpäädyssä on autotallilaajennus on mahdollisesti alkuaan 1920-luvulta, mutta sen alkuperäiset piirteet ovat kadonneet 1950-80-luvuilla tehdyissä muutoksissa. Rakennuksen yleisilme ja piirteet ovat 1950-luvun rakentamiselle tyypilliset. Kasvillisuus, pihan pinnat ja jäsentely ovat samoin 1950-lukulaiset.</p> <p>Ympäristöarvo – Maisemallisesti keskeinen sijainti Pispalan valtatie, alueen pääliikenneväylän varressa, mutta etäällä katulinjasta sijaitsevalla pihapiirillä ja asuinrakennuksella on melko vähäinen maisemallinen merkitys katunäkymässä.</p>	<p>Asuinrakennuksen, pihan pintojen ja kasvillisuuden muodostaman 1950-luvulle ominaisen pihapiirin säilyminen.</p> <p>Asuinrakennuksen kattomuodon ja 1950-luvulle ominaisten tai niitä vastaavien julkisivumateriaalien ja muotojen säilyminen.</p>

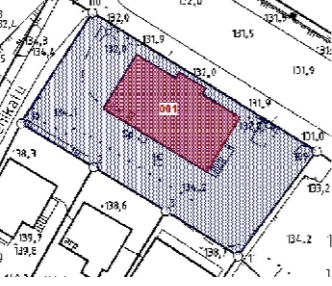
<p>Rakennushistoriallinen arvo – Rakennusperinteinen Tontin rapattupintainen kolmikerroksinen moderni asuin- ja liikekerrostalo on rakennettu 1955. Se edustaa Pispalan ensimmäisen 1945 asemakaavan jälkeistä rakentamista alueella. Rakennuksessa ei ole perinteisiä pispalalaisia piirteitä, vaan se edustaa hieman keskimääräistä korkeatasoisempaa jälleenrakennuskauden arkkitehtuuria. Rakennuksen alkuperäiset piirteet ovat säilyneet erinomaisesti. Pihan yleisilme on rakentamisajalle tyypillinen.</p> <p>Historiallinen arvo – Sosiaalhistoria Asuinrakennus tarjosi valmistuessaan asukkaille modernit asumisen edellytykset: keskukslämmitetyt huoneet, juoksevan veden, wc:n ja kylpyhuoneen. Pienien 1950-luvulle tyypillisten kerrostaloasuntojen ja kivijalan liiketilöiden käyttö on säilynyt alkuperäistä vastaavana.</p> <p>Ympäristöarvo – Maisemallisesti keskeinen sijainti Pispalan valtatie, alueen pääliikenneväylän ja Moreenikadun kulmauksessa sijaitsevalla avoimella pihalla ja erityisesti aivan katulinjassa sijaitsevalla asuinrakennuksella on suuri maisemallinen merkitys katunäkymässä sekä laajemminkin pohjoisrinteen maisemassa.</p>	<p>Asuinrakennuksen kattomuodon, runkomuodon ja rakennusajankohdalle ominaisten tai niitä vastaavien julkisivumateriaalien, muotojen ja tyylipiirteiden säilyminen.</p> <p>Porraskäytävän sijoituksen, muodon ja pintamateriaalien säilyminen.</p> <p>Kivijalan liiketilöiden käytön jatkuminen.</p> <p>Avoimen pihan ja asuinrakennuksen aseman säilyminen katumaisemassa.</p>

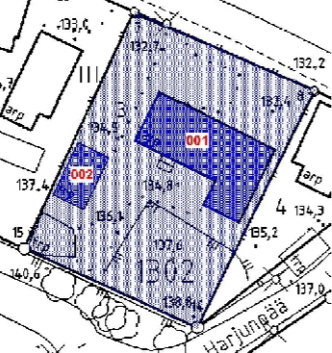
<p>Rakennushistoriallinen arvo – Rakennusperinteinen Pihapiirin kaupunkipuutalotyyppinen asuinrakennus 001 ja puurunkoinen piharakennus 002 ovat peräisin 1900-luvun alusta, mahdollisesti 1910-luvulta. Useita asuntoja käsittävä asuinrakennus on korotettu nykyiseen muotoonsa 1930-luvulla. Myöhemmistä muutoksista huolimatta rakennuksessa on säilynyt 1900-luvun alkupuolen, erityisesti 1930-luvun piirteitä (mm. asuinrakennuksen päätyihin taittavat räystäät, kolmioikkunat, saumapeltikatettu mansardikatto). Pihan pinnat, jäsentely ja kasvillisuus ovat perinteiset.</p> <p>Historiallinen arvo – Sosiaalhistoria Alueella 1900-luvun alkupuolella tyypillinen asumisen ja elämisen tapa, asuntoja puutalossa ja aputiloja piharakennuksessa, on säilynyt.</p> <p>Ympäristöarvo – Maisemallisesti keskeinen sijainti Pispalan valtatie, alueen pääliikenneväylän varrella sijaitsevalla pihapiirillä ja poikkeavasti hieman katulinjasta sisään vedetyllä asuinrakennuksella on maisemallinen merkitys katunäkymässä.</p>	<p>Asuin- ja piharakennuksen sekä pihan pintojen, rakenteiden ja kasvillisuuden muodostaman 1900-luvun alkupuolelle ominaisen pihapiirin säilyminen.</p> <p>Asuinrakennus – piharakennus rakennusparin säilyminen.</p> <p>Rakennusten kattomuodon, runkomuodon ja rakennus- tai laajennusajankohdalle ominaisten tai niitä vastaavien julkisivumateriaalien ja muotojen säilyminen.</p> <p>Useiden asuntojen tai vaikutelman useista asunnoista säilyminen asuinrakennuksessa 001.</p> <p>Rinnerakentamisesta johtuvan asuinrakennuksen melko korkean kivijalan säilyminen.</p> <p>Rinnepihan tasoerojen säilyminen.</p> <p>Pihapiirin ja asuinrakennuksen aseman säilyminen katumaisemassa.</p>

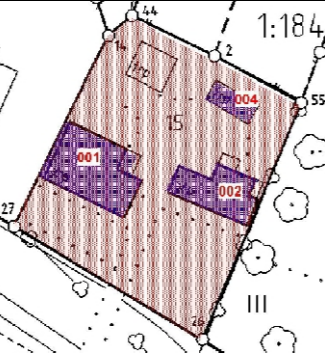
<p>Rakennushistoriallinen arvo – Rakennusperinteinen Pihapiirin kaksi alkuaan paritupatyyppistä asuinrakennusta ovat 1800-luvun lopusta ja pieni puurakenteinen pihasauna 004 1900-luvun alusta. Asuinrakennuksiin on tehty jonkin verran muutoksia peruskorjauksissa, mutta niiden perusmuoto ja joitain piirteitä (mm. kapea runko, avoräystäät, kapeat moniruutuiset ikkunat) on yhä hyvin hahmotettavissa. Vaatimaton piharakennus on säilyttänyt alkuperäiset piirteensä paremmin. Pihan pinnat, jäsentely ja kasvillisuus ovat pääosin perinteiset. Pihapiiri rakennuksineen edustaa alueella nykyisin erittäin harvinaista maaseutumaista rakentamista.</p> <p>Historiallinen arvo – Sosiaalhistoria Alueella 1800-1900-luvun taitteessa tyypillinen asumisen ja elämisen tapa, asunto puutalossa ja aputiloja piharakennuksessa, on säilynyt.</p> <p>Ympäristöarvo – Maisemallisesti keskeinen sijainti Pispalan valtatie, alueen pääliikenneväylän varressa, mutta etäällä katulinjasta sijaitsevalla pihapiirillä ja asuinrakennuksilla on melko vähäinen maisemallinen merkitys katunäkymässä.</p>	<p>Asuinrakennusten, pihasaunan, pihan pintojen ja kasvillisuuden muodostaman 1900-luvun alkupuolelle ominaisen pihapiirin säilyminen.</p> <p>Kaksi asuinrakennusta ja piharakennus – rakennusryhmän säilyminen.</p> <p>Rakennusten kattomuodon, runkomuodon ja rakennusajankohdalle ominaisten tai niitä vastaavien julkisivumateriaalien ja muotojen säilyminen.</p> <p>Pispalassa tyypillisen eri rakennusmateriaaleista koostuvan kivijalan säilyminen asuinrakennuksessa 001.</p> <p>Rinnepihan tasoerojen säilyminen.</p> <p>Pihapiirin ja asuinrakennusten aseman säilyminen katumaisemassa.</p>

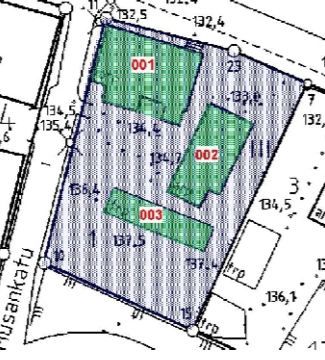
Pispalan valtatie 35 a	837-213-1302-0001

<p>Rakennushistoriallinen arvo – Rakennusperinteinen Pihapiirin kaupunkipuutalotyyppinen asuinrakennus 001 on rakennettu 1920-luvulla, yksittäispientalotyyppinen asuinrakennus 002 1910-luvulla ja piharakennus 003 1940-50-luvulla. Rakennukset on peruskorjattu erittäin voimakkaasti, mistä johtuen niiden alkuperäiset piirteet ovat kadonneet, mutta runkomuodot pääosin säilyneet. Pihan pinnat, jäsentely ja kasvillisuus ovat perinteiset.</p> <p>Historiallinen arvo – Sosiaalhistoria Alueella 1900-luvun alussa tyypillinen asumisen ja elämisen tapa, asuntoja puutaloissa ja aputiloja piharakennuksessa, on säilynyt.</p> <p>Historiallinen arvo – Taloushistoria Asuinrakennuksen 001 kivijalassa on toiminut kelloseppämestari Olavi Kangasniemen kelloseppäliike 1960-luvulle asti. Liiketilan sijainti on yhä hahmotettavissa kadulle aukeavasta ovesta.</p> <p>Ympäristöarvo – Maisemallisesti keskeinen sijainti Pispalan valtatie, alueen pääliikenneväylän ja Musankadun kulmauksessa sijaitsevalla pihapiirillä ja erityisesti aivan katulinjassa sijaitsevalla asuinrakennuksella 001 on maisemallinen merkitys katunäkymässä.</p>	<p>Asuinrakennusten, piharakennuksen, pihan pintojen ja kasvillisuuden muodostaman 1900-luvun alkupuolelle ominaisen tiiviin pihapiirin säilyminen.</p> <p>Rakennusten kattomuodon, runkomuodon ja rakennusajankohdalle ominaisten tai niitä vastaavien julkisivumateriaalien ja muotojen säilyminen.</p> <p>Useiden asuntojen tai vaikutelman useista asunnoista säilyminen asuinrakennuksessa 001.</p> <p>Asuinrakennuksen 001 entisen liiketilan säilyminen hahmotettavissa (sisäänkäynti kadulle).</p> <p>Pispalassa tyypillisen eri rakennusmateriaaleista koostuvan kivijalan säilyminen asuinrakennuksessa 002.</p> <p>Rinnepihan tasoerojen säilyminen.</p> <p>Pihapiirin ja asuinrakennuksen 001 aseman säilyminen katumaisemassa.</p> <p>Lisäksi: Rakennusten 1900-luvun alkupuolelle tyypillisten piirteiden palauttaminen on suositeltavaa.</p>

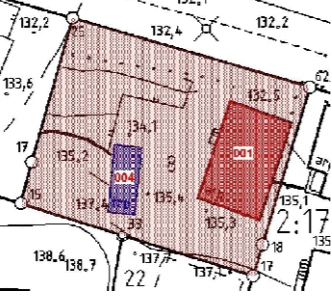
<p>Rakennushistoriallinen arvo – Rakennusperinteinen Pihapiirin yksittäispientalotyypinen asuinrakennus 001 ja pieni vaatimaton puurunkoinen piharakennus 004 on rakennettu 1920-luvulla. Asuinrakennus on peruskorjauksesta huolimatta säilyttänyt hyvin ajan puutaloklassismille tyypilliset piirteet, kuten selkeä rakennuksen perusmuoto, päätyihin taittavat räystäät ja risti-ikkunat. Pihan pinnat, rakenteet ja kasvillisuus ovat tontin lohkomisesta huolimatta säilyneet perinteisenä.</p> <p>Historiallinen arvo – Sosiaalishistoria Rakennukset on rakentanut autoilija Grönlund. Alueella 1900-luvun alussa tyypillinen asumisen ja elämisen tapa, asunto puutalossa ja aputiloja piharakennuksessa, on säilynyt hahmotettavissa.</p> <p>Historiallinen arvo – Taloushistoria Asuinrakennuksen 001 kivijalassa on toiminut sekatarvakauppa, nekkukauppa sekä vuodesta 1963 Vaakon Nakki –niminen grillikioski.</p> <p>Ympäristöarvo – Maisemallisesti keskeinen sijainti Pispalan valtatie, alueen pääliikenneväylän varressa sijaitsevalla avoimella pihapiirillä ja erityisesti lähellä katulinjaa sijaitsevalla asuinrakennuksella 001 on maisemallinen merkitys katunäkymässä.</p>	<p>Asuin- ja piharakennuksen, pihan pintojen, rakenteiden ja kasvillisuuden muodostaman 1900-luvun alkupuolelle ominaisen pihapiirin säilyminen.</p> <p>Rakennusten kattomuodon, runkomuodon ja rakennusajankohdalle ominaisten tai niitä vastaavien julkisivumateriaalien ja muotojen säilyminen.</p> <p>Asuinrakennuksen 001 liiketilän säilyminen hahmotettavissa (näyteikkunat ja sisäänkäynti kadulle).</p> <p>Rinnepihan tasoerojen säilyminen.</p> <p>Pihapiirin ja asuinrakennuksen 001 aseman säilyminen katumaisemassa.</p>

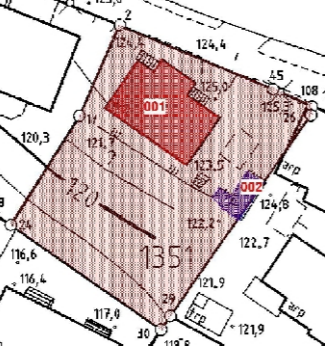
<p>Rakennushistoriallinen arvo – Rakennusperinteinen Pihapiirin yksittäispientalotyyppinen asuinrakennus 001 on peräisin 1890-luvulta. Se on todennäköisesti pohjakaavaltaan alkujaan ollut ns. yhteiskeittiö. Rakennus edustaa alueen vanhinta kerrostumaa, vaikka se on ulkoasultaan jonkin verran muuttunut 1950-luvun muutosten vuoksi. Säilyneitä piirteitä ovat: rungon muoto, yksi asuin kerros, loiva satulakatto, avoräystäät, julkisivujen aukotus ja t-ikkunat. Pieni, persoonallinen betonirunkoinen piharakennus on 1900-luvun alusta. Tontin jäsentely, pinnat ja kasvillisuus ovat perinteiset. Rinnepihassa on säilynyt paljon vanhoja betonirakenteita, kuten muureja, portaita ja maakellari.</p> <p>Historiallinen arvo – Sosiaalhistoria Alueella 1800-1900-luvun taitteessa tyypillinen asumisen ja elämisen tapa, pieniä asuntoja puutalossa ja aputiloja piharakennuksessa, on säilynyt hahmotettavissa.</p> <p>Ympäristöarvo – Maisemallisesti keskeinen sijainti Pispalan valtatie, alueen pääliikenneväylän varressa, sijaitsevalla pihapiirillä ja erityisesti lähellä katulinjaa sijaitsevalla asuinrakennuksella on maisemallinen merkitys katunäkymässä.</p>	<p>Asuin- ja piharakennuksen, maakellarin, pihan pintojen, rakenteiden ja kasvillisuuden muodostaman 1900-luvun alkupuolelle ominaisen eheän pihapiirin säilyminen.</p> <p>Asuinrakennus – piharakennus rakennusparin säilyminen.</p> <p>Rakennusten kattomuodon, runkomuodon ja rakennusajankohdalle ominaisten tai niitä vastaavien julkisivumateriaalien ja muotojen säilyminen.</p> <p>Useiden asuntojen tai vaikutelman useista asunnoista säilyminen asuinrakennuksessa 001.</p> <p>Rinnerakentamisesta johtuvan asuinrakennuksen korkean, lohkokivistä ja tiilestä koostuvan kivijalan säilyminen.</p> <p>Rinnepihan tasoerojen säilyminen.</p> <p>Pihapiirin ja asuinrakennuksen aseman säilyminen katumaisemassa.</p>

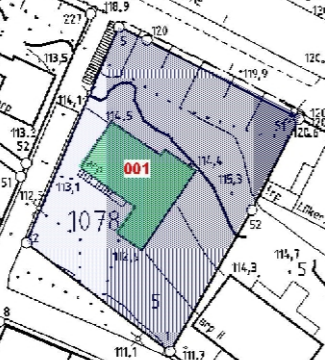
<p>Rakennushistoriallinen arvo – Rakennusperinteinen Pihapiirin yksittäispientalotyyppinen asuinrakennus 001 on rakennettu kahdessa vaiheessa vuosina 1881 ja 1910. Pohjakaavan kerrotaan olleen ns. yhteiskeittiö. Rakennus edustaa alueen vanhinta kerrostumaa, joskin sen nykyinen asu on pääosin peräisin 1940-50-luvun kuisti- ja julkisivumuutosten ajalta. Pihan pinnat ja kasvillisuus ovat perinteiset.</p> <p>Historiallinen arvo – Sosiaalhistoria Alueella 1800-1900-luvun taitteessa tyypillinen asumisen tapa, pieniä asuntoja puutalossa, on säilynyt hahmotettavissa.</p>	<p>Asuinrakennuksen, pihan pintojen ja kasvillisuuden muodostaman 1900-luvun alkupuolelle ominaisen pihapiirin säilyminen.</p> <p>Asuinrakennuksen kattomuodon, runkomuodon ja rakennusajankohdalle ominaisten tai niitä vastaavien julkisivumateriaalien ja muotojen säilyminen.</p> <p>Useiden asuntojen tai vaikutelman useista asunnoista säilyminen asuinrakennuksessa.</p> <p>Rinnepihan tasoerojen säilyminen.</p>

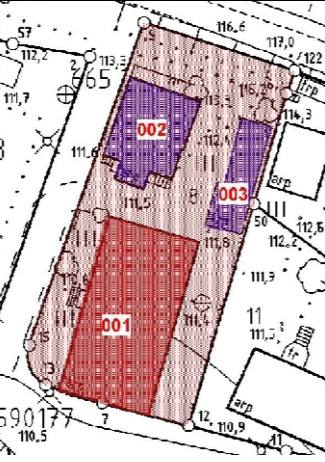
<p>Rakennushistoriallinen arvo – Rakennusperinteinen Pihapiirin yksittäispientalotyyppinen asuinrakennus 002 on 1910-luvulta, pienkerrostalotyyppinen asuin- ja saunarakennus 001 vuodelta 1932 ja melko vaatimaton puurunkoinen piharakennus todennäköisesti 1930-luvulta. Kaikki rakennukset on peruskorjattu melko voimakkaasti, mistä johtuen osa niiden alkuperäisistä piirteistä on kadonnut. Rakennusten perusmuoto on säilynyt. Pihan pinnat, jäsentely ja kasvillisuus ovat perinteiset.</p> <p>Rakennushistoriallinen arvo – Rakennustekninen Asuinrakennus 002 koostuu kahdesta erikoisesti toisiinsa liitetystä osasta, aumakattoisesta betonirakenteisesta entisestä saunaosasta sekä satulakattoisesta hirsirunkoisesta asuinrakennusosasta.</p> <p>Historiallinen arvo – Liikennehistoria Pispalan valtatie vanha, loiventamaton ja suoristamaton tielinja on yhä näkyvässä tontin pohjoisosassa.</p> <p>Historiallinen arvo – Sosiaalhistoria Pihapiirissä on toiminut 1920-luvulta vuoteen 1982 Sirenin saunana tunnettu yleinen sauna. Sauna toimi aluksi rakennuksen 002 betonisessa osassa ja vuodesta 1932 varta vasten rakennetun rakennuksen 001 korkeassa tiilisessä kivijalassa. Alueella 1900-luvun alkupuolella tyypillinen asumisen ja elämisen tapa, asuntoja puutalossa ja aputiloja piharakennuksessa, on säilynyt.</p> <p>Historiallinen arvo – Taloushistoria Asuinrakennuksen 002 betonisessa osassa, entisessä saunassa, on ollut liiketoimintaa. Liiketilän sijainti on yhä hahmotettavissa valtatiepuolisista näyteikkunoista.</p> <p>Ympäristöarvo – Maisemallisesti keskeinen sijainti Pispalan valtatie, alueen pääliikenneväylän, Kannaksenkadun sekä Mäkikadun kulmauksessa sijaitsevalla avoimella pihapiirillä ja molemmilla asuinrakennuksilla on maisemallinen merkitys katunäkymissä.</p> <p>Arvoalue Kohde sijaitsee Mäkikadun ja Kannaksenkadun risteyksen kulttuurihistoriallisella arvoalueella (2009/A4)</p>	<p>Asuinrakennusten, piharakennuksen, pihan pintojen ja kasvillisuuden muodostaman 1900-luvun alkupuolelle ominaisen kerroksellisen pihapiirin säilyminen.</p> <p>Rakennusten kattomuodon, runkomuodon ja rakennusajankohdalle ominaisten tai niitä vastaavien julkisivumateriaalien ja muotojen säilyminen.</p> <p>Useiden asuntojen tai vaikutelman useista asunnoista säilyminen asuinrakennuksissa 001 ja 002.</p> <p>Rakennuksen 001 porraskäytävän sijoituksen, muodon ja pintamateriaalin säilyminen.</p> <p>Rakennuksen 001 entisen yleisen saunan toimintaan liittyvien tilojen säilyminen hahmotettavissa (sisäänkäynnit, sisätilojen tilanjako, muodot ja pintamateriaalit).</p> <p>Rakennuksen 001 korkean tiilestä muuratun kivijalan säilyminen.</p> <p>Entisen liiketilän sijainnin hahmottuminen asuinrakennuksessa 002 (näyteikkunat).</p> <p>Pihapiirin ja asuinrakennusten aseman säilyminen katumaisemassa.</p>

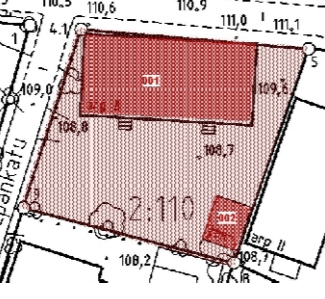
<p>Rakennushistoriallinen arvo – Rakennusperinteinen Pihapiirin puurunkoinen pienkerrostalotyyppinen kaksikerroksinen asuinrakennus 001 ja betonirunkoinen rapattu piharakennus 002 on rakennettu 1930-luvulla. Asuinrakennuksessa on useita pieniä asuntoja ja se edustaa ajalle tyypillistä vuokrataloarkkitehtuuria Pispalassa. Molemmat rakennukset ovat vähäisistä muutoksista huolimatta säilyttäneet rakennusajalleen tyypilliset hieman klassiset tyylipiirteet (selkeä, symmetrinen runkomuoto, aumakatto, asuinrakennuksessa risti-ikkunat ja katolla lunetti-ikkunat). Pihan yleisilme on perinteinen.</p> <p>Historiallinen arvo – Sosiaalhistoria Alueella 1900-luvun alkupuolella tyypillinen asumisen ja elämisen tapa, pienehköjä asuntoja puutalossa ja aputiloja piharakennuksessa, on säilynyt.</p> <p>Historiallinen arvo – Taloushistoria Asuinrakennuksen ensimmäisessä kerroksessa luoteiskulmassa on toiminut Tuotannon kauppa 1930-luvulta 1960-luvulle. Liiketila on yhä hahmotettavissa kookkaista näyteikkunoista.</p> <p>Ympäristöarvo – Maisemallisesti keskeinen sijainti Pispalan valtatie, alueen pääliikenneväylän ja Puusepänkadun kulmauksessa sijaitsevalla pihapiirillä ja erityisesti aivan katulinjassa sijaitsevalla kookkaalla asuinrakennuksella on suuri maisemallinen merkitys katunäkymässä.</p>	<p>Asuin- ja piharakennuksen, pihan pintojen ja kasvillisuuden muodostaman 1900-luvun alkupuolelle ominaisen eheän pihapiirin säilyminen.</p> <p>Rakennusten kattomuodon, runkomuodon ja rakennusajankohdalle ominaisten tai niitä vastaavien julkisivumateriaalien, muotojen ja tyylipiirteiden säilyminen.</p> <p>Porraskäytävien sijoituksen, muodon ja pintamateriaalin säilyminen.</p> <p>Useiden asuntojen tai vaikutelman useista asunnoista säilyminen asuinrakennuksessa.</p> <p>Entisen liiketilän sijainnin hahmottuminen asuinrakennuksessa (näyteikkunat, sisäänkäynnin betoniporaat kadulta.)</p> <p>Asuinrakennuksen aseman säilyminen katumaisemissa.</p>

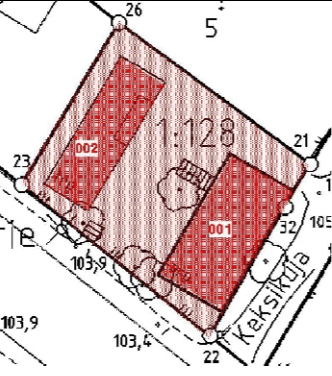
<p>Rakennushistoriallinen arvo – Rakennusperinteinen Pihapiirin puurunkoinen pienkerrostalotyyppinen asuinrakennus 001 on todennäköisesti 1920-30-luvulta. Puurunkoinen suurehko piharakennus 002 on hieman vanhempi. Molemmat rakennukset ovat muutoksista huolimatta säilyttäneet rakennusajalleen tyypilliset piirteet. Asuinrakennuksessa on nähtävissä puutaloklassismin piirteitä, kuten selkeä runkomuoto, julkisivuaukotuksen symmetria, mansardikatto ja päätyihin taittuvut räystäät. Pihan pinnat, rakenteet, jäsentely ja kasvillisuus ovat säilyneet perinteisenä.</p> <p>Historiallinen arvo – Sosiaalhistoria Alueella 1900-luvun alkupuolella tyypillinen asumisen ja elämisen tapa, pienehköjä asuntoja puutalossa ja aputiloja piharakennuksessa, on säilynyt.</p> <p>Ympäristöarvo – Maisemallisesti keskeinen sijainti Pohjanmaantien, entisen maantien ja Keksikujan kulmauksessa sijaitsevalla avoimella pihapiirillä ja molemmilla suurehkoilla rakennuksilla on maisemallinen merkitys katunäkymässä.</p> <p>Arvoalue Kohde sijaitsee Pohjanmaantien varren kulttuurihistoriallisella arvoalueella (2009/A1).</p>	<p>Asuin- ja piharakennuksen, pihan pintojen, rakenteiden ja kasvillisuuden muodostaman 1900-luvun alkupuolelle ominaisen eheän pihapiirin säilyminen.</p> <p>Asuinrakennus – piharakennus rakennusparin säilyminen.</p> <p>Rakennusten kattomuodon, runkomuodon ja rakennusajankohdalle ominaisten tai niitä vastaavien julkisivumateriaalien, muotojen ja tyylipiirteiden säilyminen.</p> <p>Useiden asuntojen tai vaikutelman useista asunnoista säilyminen asuinrakennuksessa.</p> <p>Rinnerakentamisesta johtuvan korkean asutun betonisen kivijalan säilyminen asuinrakennuksessa.</p> <p>Rinnepihan tasoerojen säilyminen.</p> <p>Pihapiirin ja rakennusten aseman säilyminen katumaisemissa.</p>

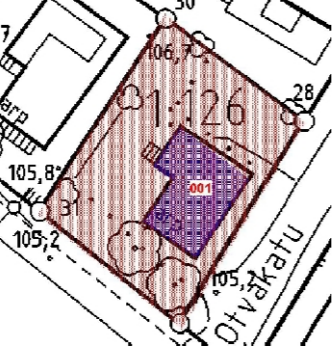
<p>Rakennushistoriallinen arvo – Rakennusperinteinen Tontin asuinrakennus 001 on valmistunut 1930 ja edustaa ajalle tyypillistä pienimuotoista työväen asuinrakentamista Pispalassa. Rakennuksen alkuperäisilme on säilynyt muutoksista huolimatta hyvin. Pihan jäsentely, pinnat ja kasvillisuus ovat säilyneet perinteisenä.</p> <p>Historiallinen arvo – Sosiaalhistoria Pihapiiri kuuluu ns. Virtasen valtakunnan rakennuskokonaisuuteen. Asuinrakennus on tyypiltään harvinaistunut yhden perheen pikkutalo. Alueella 1900-luvun alkupuolella tyypillinen asumisen tapa, perheen asunto puutalossa, on säilynyt.</p> <p>Ympäristöarvo – Maisemallisesti keskeinen sijainti Pohjanmaantien, entisen maantien ja Otvakadun kulmauksessa sijaitsevalla pihapiirillä ja asuinrakennuksella 001 on maisemallinen merkitys katunäkymässä.</p> <p>Arvoalue Kohde sijaitsee Pohjanmaantien varren kulttuurihistoriallisella arvoalueella (2009/A1).</p>	<p>Asuinrakennuksen, pihan pintojen ja kasvillisuuden muodostaman 1900-luvun alkupuolelle ominaisen pihapiirin säilyminen.</p> <p>Asuinrakennuksen kattomuodon, runkomuodon ja rakennusajankohdalle ominaisten tai niitä vastaavien julkisivumateriaalien ja muotojen säilyminen.</p> <p>Asuinrakennuksen 001 harvinaistuneen rakennustyyppin, pikkutalo, säilyminen.</p> <p>Pihapiirin ja asuinrakennuksen aseman säilyminen katumaisemassa.</p>

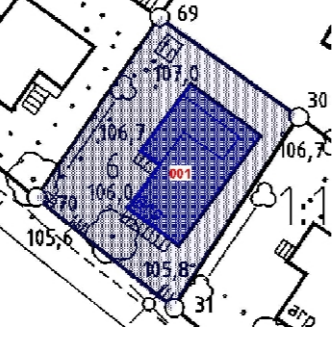
<p>Rakennushistoriallinen arvo – Rakennusperinteinen Tontin asuinrakennus 001 on valmistunut 1930 ja edustaa ajalle tyypillistä pienimuotoista työväen asuinrakentamista Pispalassa. Rakennuksen alkuperäisilme on säilynyt muutoksista ja laajennuksesta huolimatta kohtalaisesti. Pihan jäsentely ja pinnat ovat säilyneet perinteisenä.</p> <p>Historiallinen arvo – Sosiaalhistoria Pihapiiri kuuluu ns. Virtasen valtakunnan rakennuskokonaisuuteen. Asuinrakennus on tyypiltään harvinaistunut yhden perheen pikkutalo. Alueella 1900-luvun alkupuolella tyypillinen asumisen tapa, perheen asunto puutalossa, on säilynyt.</p> <p>Ympäristöarvo – Maisemallisesti keskeinen sijainti Pohjanmaantien, entisen maantien varressa sijaitsevalla pihapiirillä ja asuinrakennuksella 001 on maisemallinen merkitys katunäkymässä.</p> <p>Arvoalue Kohde sijaitsee Pohjanmaantien varren kulttuurihistoriallisella arvoalueella (2009/A1).</p>	<p>Asuinrakennuksen ja pihan muodostaman 1900-luvun alkupuolelle ominaisen pihapiirin säilyminen.</p> <p>Asuinrakennuksen kattomuodon, runkomuodon ja rakennusajankohdalle ominaisten tai niitä vastaavien julkisivumateriaalien ja muotojen säilyminen.</p> <p>Asuinrakennuksen 001 harvinaistuneen rakennustyyppin, pikkutalo, säilyminen.</p> <p>Pihapiirin ja asuinrakennuksen aseman säilyminen katumaisemassa.</p>

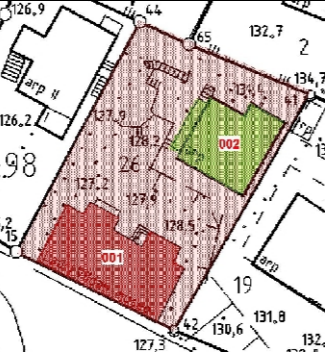
<p>Rakennushistoriallinen arvo – Rakennusperinteinen Pihapiirin kaupunkipuutalotyypin asuinrakennuksen 001 länsiosaa on 1800-luvun lopulta ja itäosa 1920-luvulta. Länsiosa on hieman uusrenessanssityylinen (yksi asuinkerros, loiva satulakatto, t-ikkunat, kuistin moniruutuiset ikkunat ja haukkaikkunoita jäljittelevät listoituksen julkisivun yläosassa). Itäosassa on 1920-luvun puutaloklassismin piirteitä (puolitoista asuinkerrosta, jyrkkä satulakatto, vinoneliöikkunat, risti-ikkunat ja julkisivujen symmetrinen aukotus). 1920-luvulla rakennettua yksittäispuutalotyypistä asuinrakennusta 002 on laajennettu ja se on peruskorjattu erittäin voimakkaasti. Rinnepihan pinnat ja kasvillisuus ovat säilyneet perinteisenä.</p> <p>Historiallinen arvo – Henkilöhistoria Molemmat tontin asuinrakennukset ovat Viidan suvun rakentamia. Kirjailija Lauri Viita asui nuoruusvuosinaan asuinrakennuksessa 001.</p> <p>Historiallinen arvo – Sivistyshistoria Asuinrakennuksen 001 länsipääty toimii nykyisin Lauri Viita-museona.</p> <p>Historiallinen arvo – Sosiaalhistoria Asuinrakennus 001 edustaa Pispalassa tyypillistä esikaupunkimaista tapaa laajentaa taloa perheen tilantarpeen kasvaessa tai varallisuuden lisääntyessä. Alueella 1900-luvun alkupuolella tyypillinen asumisen tapa, asuntoja erikokoisissa puutalossa, on yhä hahmotettavissa.</p> <p>Ympäristöarvo – Maisemallisesti keskeinen sijainti Portaanpään varressa sijaitsevalla pihapiirillä ja erityisesti aivan katulinjassa sijaitsevalla asuinrakennuksella 001 on suuri maisemallinen merkitys katunäkymässä.</p>	<p>Asuinrakennusten, pihan pintojen ja kasvillisuuden muodostaman 1900-luvun alkupuolelle ominaisen pihapiirin säilyminen.</p> <p>Eri rakennusvaiheista kertovien, toisistaan erottuvien rakennusosien säilyminen asuinrakennuksessa 001.</p> <p>Useiden asuntojen tai vaikutelman useista asunnoista säilyminen asuinrakennuksessa 001.</p> <p>Museotoiminnan jatkuminen asuinrakennuksessa 001.</p> <p>Asuinrakennuksen 001 aseman säilyminen katumaisemassa.</p> <p>Rinnepihan tasoerojen säilyminen.</p>

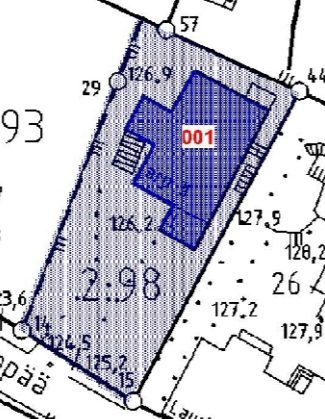
<p>Rakennushistoriallinen arvo – Rakennusperinteinen Pihapiirin puurunkoinen pienkerrostalotyypin asuinrakennus 001 on puuseppä Möttösen 1928 rakentama. Asuinrakennus on peruskorjattu kahdesti, mutta ikkunoiden vaihtamista lukuun ottamatta sen alkuperäiset puutaloklassismin tyylipiirteet ovat säilyneet melko hyvin, mm. päätyihin taivutavat räystäät, kerrosjakoa mukaileva listoitusta ja julkisivujen symmetrinen aukotus. Huoneistojako useisiin pieniin asuntoihin on säilynyt. Pihan pinnat ja kasvillisuus ovat säilyneet pääosin perinteisenä.</p> <p>Historiallinen arvo – Sosiaalhistoria Alueella 1900-luvun alkupuolella tyypillinen asumisen tapa, pienehköjä asuntoja puutalossa, on säilynyt.</p> <p>Ympäristöarvo – Maisemallisesti keskeinen sijainti Portaanpään varressa sijaitsevalla pihapiirillä ja asuinrakennuksella on melko vähäinen maisemallinen merkitys katunäkymässä.</p>	<p>Asuinrakennuksen, pihan pintojen ja kasvillisuuden muodostaman 1900-luvun alkupuolelle ominaisen pihapiirin säilyminen.</p> <p>Rakennuksen kattomuodon, runkomuodon ja rakennusajankohdalle ominaisten tai niitä vastaavien julkisivumateriaalien ja muotojen säilyminen.</p> <p>Useiden asuntojen tai vaikutelman useista asunnoista säilyminen asuinrakennuksessa.</p> <p>Rinnerakentamisesta johtuvan korkean asutun betonisen kivijalan säilyminen asuinrakennuksessa.</p>

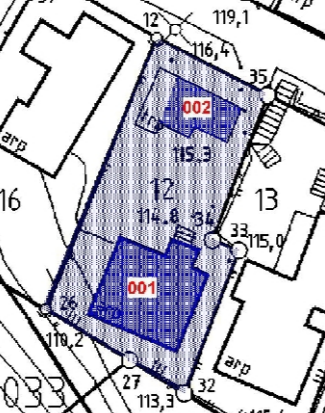
<p>Rakennushistoriallinen arvo – Rakennusperinteinen Pihapiirin yksittäispuutalotyypin asuinrakennus 001 ja osin puu-, osin betonirakenteinen piharakennus 002 ovat peräisin 1920-luvulta. Asuinrakennuksen kerrotaan olevan vuodelta 1925 ja Jooseppi Kivisen rakentama. Asuinrakennus on menettänyt osan alkuperäisistä piirteistään peruskorjauksissa. Piharakennus on ollut alkujaan huomattavasti suurempi, sen molemmista päistä on purettu osia. Säilyneen osan piirteet ovat rakennusajalle tyypilliset. Tontin jakamisesta huolimatta rinnepihan pinnat, jäsentely ja kasvillisuus ovat säilyneet perinteisenä.</p> <p>Historiallinen arvo – Sosiaalhistoria Alueella 1900-luvun alkupuolella tyypillinen asumisen ja elämisen tapa, asunto puutalossa ja aputiloja piharakennuksessa, on säilynyt.</p>	<p>Asuin- ja piharakennuksen, pihan pintojen ja kasvillisuuden muodostaman 1900-luvun alkupuolelle ominaisen pihapiirin säilyminen.</p> <p>Asuinrakennus – piharakennus rakennusparin säilyminen.</p> <p>Rakennusten kattomuodon, runkomuodon ja rakennusajankohdalle ominaisten tai niitä vastaavien julkisivumateriaalien ja muotojen säilyminen.</p> <p>Rinnepihan tasoerojen säilyminen.</p>

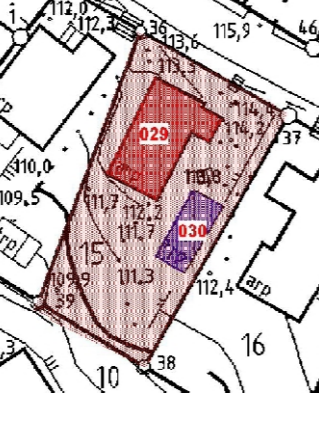
<p>Rakennushistoriallinen arvo – Rakennusperinteinen Pihapiirin asuinrakennus 029 on 1920-luvun alkupuolella rakennettu huoneen ja keittiön pikkutalo, joka on peruskorjauksesta huolimatta säilyttänyt alkuperäisen ilmeensä hyvin ikkunoiden vaihtamista lukuun ottamatta. Se edustaa ajalle tyypillistä pienimuotoista työväen asuinrakentamista Pispalassa. Puurakenteinen piharakennus 030 on 1950-luvulta ja säilyttänyt ajalle tyypilliset piirteensä ja rakennusmateriaalinsa hyvin. Pihassa on runsaasti 1950-luvun betonimureja ja -portaita metalliputki kaiteineen. Rinnepihan pinnat, jäsentely ja kasvillisuus ovat säilyneet perinteisenä.</p> <p>Historiallinen arvo – Sosiaalhistoria Asuinrakennus on tyypiltään harvinaistunut yhden perheen pikkutalo. Alueella 1900-luvun alkupuolella tyypillinen asumisen ja elämisen tapa, asunto puutalossa ja aputiloja piharakennuksessa, on säilynyt.</p> <p>Ympäristöarvo – Maisemallisesti keskeinen sijainti Portaanpään varressa sijaitsevalla pihapiirillä ja erityisesti lähellä katulinjaa sijaitsevalla asuinrakennuksella on maisemallinen merkitys katunäkymässä.</p>	<p>Asuin- ja piharakennuksen, pihan pintojen, rakenteiden ja kasvillisuuden muodostaman 1900-luvun alkupuolelle ominaisen eheän pihapiirin säilyminen.</p> <p>Asuinrakennus – piharakennus rakennusparin säilyminen.</p> <p>Rakennusten kattomuodon, runkomuodon ja rakennusajankohdalle ominaisten tai niitä vastaavien julkisivumateriaalien ja muotojen säilyminen.</p> <p>Asuinrakennuksen 001 harvinaistuneen rakennustyyppin, pikkutalo, säilyminen.</p> <p>Rinnerakentamisesta johtuvan korkean asutun betonisen kivijalan säilyminen asuinrakennuksessa.</p> <p>Rinnepihan tasoerojen säilyminen.</p> <p>Pihapiirin ja asuinrakennuksen aseman säilyminen katumaisemassa.</p>

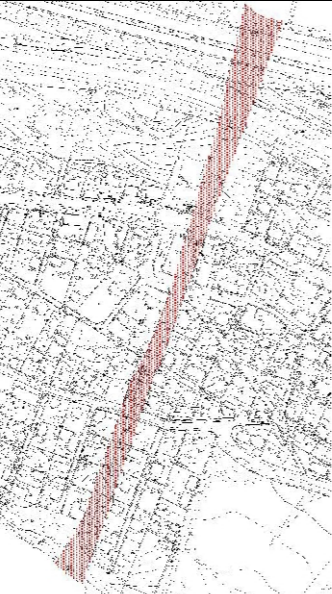
<p>Historiallinen arvo – Taloushistoria Pispalanharju esti pitkään laajamittaisen tukkipuun kuljettamisen uittamalla Tampereen pohjoispuolisilta alueilta etelään. Ongelma ratkaistiin harjun yli rakennettavilla tukkiteillä. Rosenlewin omistama Porin Höyrysaha rakensi ensimmäisen maanpinnalla kulkeneen tukkienkuljetustie, ns. punaisen tukkitien Pispalanharjun yli 1863-1864. Punamullalla maalattu tukkitie ylitti Pispalan valtatie suunnilleen nykyisen Pispalan kirkon kohdalla. Tukkien siirto tapahtui aluksi hevosvoimaisesti.</p> <p>Ympäristöarvo – Maisemakokonaisuus Tukkitiet jakoivat Pispalanharjun jyrkästi kolmeen osaan, joita olivat Harmaan tukkitien itäpuoli, tukkiteiden välinen alue ja Punaisen tukkitien länsipuoli. Tukkitiet hallitsivat harjun maisemaa ja rajoittivat harjunsuuntaista kulkemista yli 60-vuoden ajan. Niiden uomat hahmottuvat osittain yhä, sillä ne ovat säilyneet suurimmaksi osaksi rakentamattomina 1930-luvulta lähtien, jolloin tukkitiet purettiin. Uomissa on säilynyt joitain tukkitien rakenteita. Ks. Pispalan arkeologinen inventointi 2008.</p>	<p>Tukkitien Pyhäjärveltä Näsijärvelle ulottuvan uoman säilyminen rakentamattomana puistoalueena. (Nykyisenkaltaiselle käytölle kulkuväylänä ja portaiden tms. ei-pysyvien rakenteiden rakentamiselle alueelle ei ole esitetty.)</p> <p>Säilyneiden tukkitien rakenteiden suojeleminen.</p> <p>Alueen maastonmuotojen säilyminen.</p> <p>Lisäksi: Kasvillisuutta tulisi raivata, jotta uoma ja siltä aukeavat näkymät eivät kasva umpeen.</p> <p>Tukkiteiden historiaa voisi tuoda esiin nykyistä näkyvämmiin ja laajemmin uusilla opastauluilla tms.</p>

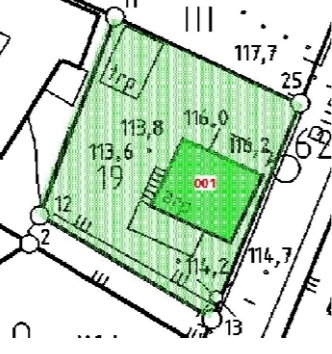
Punkkerinkatu 4	837-213-1032-0019

<p>Rakennushistoriallinen arvo – Rakennusperinteinen Pihapiirin yksittäispientalotyypinen asuinrakennus 001 on Pihlajaniemen 1923 rakentama huoneen ja keittiön pikkutalo, jota on peruskorjattu ja muokattu kahdesti laajentamalla ja korottamalla. Muutoksista johtuen rakennuksen alkuperäiset piirteet ovat kadonneet, joskin perusmuoto on yhä hahmotettavissa.</p> <p>Historiallinen arvo – Sosiaalhistoria Alueella 1900-luvun alkupuolella tyypillinen asumisen tapa, perheen asunto pienehkössä puutalossa ja aputiloja piharakennuksessa, on säilynyt hahmotettavissa.</p> <p>Ympäristöarvo – Maisemallisesti keskeinen sijainti Punkkerinkadun varressa sijaitsevalla pihapiirillä ja asuinrakennuksella 001 on melko vähäinen maisemallinen merkitys katunäkymissä.</p>	<p>Rakennuksen kattomuodon, alkuperäisen runkomuodon ja rakennusajankohdalle ominaisten tai niitä vastaavien julkisivumateriaalien ja muotojen säilyminen.</p> <p>Rinnepihan tasoerojen säilyminen.</p> <p>Pihapiirin ja asuinrakennuksen aseman säilyminen katumaisemassa.</p>

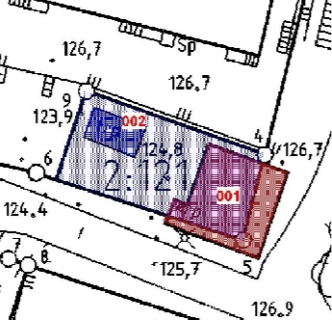
<p>Rakennushistoriallinen arvo – Rakennusperinteinen Pihapiirin yksittäispientalotyypinen asuinrakennus 001 ja puurakenteinen piharakennus 002 ovat peräisin 1920-luvulta. Rakennusten alkuperäinen asu on säilynyt erinomaisesti lukuun ottamatta asuinrakennuksen kuistin purettuja portaita sekä piharakennuksen katemateriaalin vaihtamista. Asuinrakennus on tyyliltään 1920-luvun puutaloklassismia (jyrkkä satulakatto, puolitoista asuinkerrosta, symmetrinen julkisivujen aukotus, risti-ikkunat ja listoitukset). Pikkuruisen pihan pinnat ovat perinteiset.</p> <p>Historiallinen arvo – Sosiaalhistoria Alueella 1900-luvun alkupuolella tyypillinen asumisen ja elämisen tapa, asunto puutalossa ja aputiloja piharakennuksessa, on säilynyt.</p> <p>Ympäristöarvo – Maisemallisesti keskeinen sijainti Päivölänkadun ja Mäkikadun kulmauksessa sijaitsevalla pihapiirillä ja erityisesti aivan katulinjassa sijaitsevalla asuinrakennuksella 001 on suurehko maisemallinen merkitys katunäkymissä.</p>	<p>Asuin- ja piharakennuksen sekä pihan pintojen muodostaman 1900-luvun alkupuolelle ominaisen pihapiirin säilyminen.</p> <p>Asuinrakennus – piharakennus rakennusparin säilyminen.</p> <p>Rakennusten kattomuodon, runkomuodon ja rakennusajankohdalle ominaisten tai niitä vastaavien julkisivumateriaalien ja muotojen säilyminen.</p> <p>Asuinrakennuksen tyylipiirteiden ja rinnakentamisesta johtuvan korkean asutun betonisen kivijalan säilyminen.</p> <p>Rinnepihan tasoerojen säilyminen.</p> <p>Pihapiirin ja asuinrakennuksen aseman säilyminen katumaisemassa.</p>

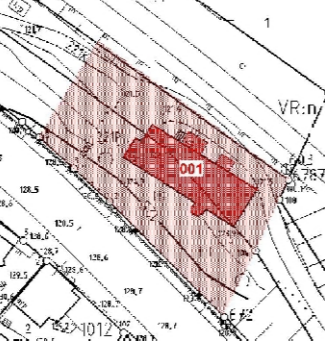
117	 	Ratakatu 5	837-221-9903-0000

<p>Rakennushistoriallinen arvo – Rakennusperinteinen Rakennushistoriallinen arvo – Arkkitehtoninen Pihapiirin huvilatyyppinen asuinrakennus 001 on peräisin 1870-90-lukujen väliseltä ajalta. Rakennus on Pispalan vanhimpia ja se on säilynyt ulkoasultaan osin alkuperäistä vastaavana. Melko koristeellisessa rakennustyyli- ssä on vaikutteita 1800-luvun lopun uusrenessanssityylistä ja nikkarityylistä. Rakennuksessa on loiva avoräystäinen satulakatto, risti-ikkunat, päädyissä moniruutuiset, yläosastaan rombiruutuiset ikkunat, viisikulmainen kuisti ja sahalaitakuvioitu keroslisti. Maastonmuotoja mukailevan pihan pinnat ja kasvillisuus ovat säilyneet perinteisenä.</p> <p>Historiallinen arvo – Sosiaalhistoria Asuinrakennuksen on rakennuttanut Santalahden sahan johtaja Johan Enqvist. Se on toiminut sahan isännöitsijän asuintalona sekä sahan konttorina, myöhemmin vuokratilana. Kohde on Pispalassa poikkeuksellinen: siinä on yhä havaittavissa piirteitä ylemmän yhteiskuntaluokan rakentamisen ja asumisen tavasta.</p> <p>Ympäristöarvo – Maisemallisesti keskeinen sijainti Ratakadun ja Pispalan valtatie, alueen pääliikenneväylän, välissä sijaitsevalla pihapiirillä ja erityisesti kookkaalla asuinrakennuksella 001 on suurehko maisemallinen merkitys molempien katujen katunäkymissä.</p> <p>Arvoalue Kohde sijaitsee Pispalan valtatie alun kulttuurihistoriallisella arvoalueella (2009/A9).</p>	<p>Asuinrakennuksen, pihan pintojen ja kasvillisuuden muodostaman 1900-luvun alkupuolelle ominaisen pihapiirin säilyminen.</p> <p>Asuinrakennuksen kattomuodon, runkomuodon ja rakennusajankohdalle ominaisten tai niitä vastaavien julkisivumateriaalien, muotojen ja tyyli- piirteiden säilyminen.</p> <p>Asuinrakennuksen rinnere- kentämisestä johtuvan korkean useista materiaaleista koostuvan kivijalan säilyminen.</p> <p>Useiden asuntojen/ tilojen tai vaikutelman useista asunnoista/ tiloista säilyminen asuinrakennuksessa.</p> <p>Kiinteistön rajat tulisi korjata, siten että rakennukselle ja ympäröivälle pihalle muodostuu tontti.</p> <p>Rinnepihan tasoerojen säilyminen.</p> <p>Pihapiirin ja asuinrakennuksen aseman säilyminen katumaisemassa.</p>

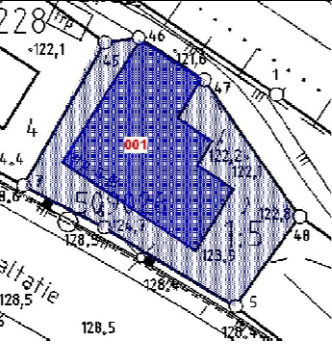
<p>Rakennushistoriallinen arvo – Rakennusperinteinen Tontin puurunkoinen pienkerrostalotyyppinen asuinrakennus 001 on rakennettu kahdessa vaiheessa: ensimmäinen osa valmistui 1918 ja laajennus 1944. Rakennus on säilyttänyt laajennuksen jälkeisen perusmuotonsa, sekä joitain alkuperäistä vastaavia piirteitä, kuten saumapelitikatetun mansardikaton, symmetrisen julkisivujen aukotuksen ja T-malliset ikkunat. Huoneistojako useisiin pieniin asuntoihin on säilynyt. Pienen pihan pinnat ovat säilyneet perinteisinä.</p> <p>Historiallinen arvo – Sosiaalhistoria Alueella 1900-luvun alkupuolella tyypillinen asumisen tapa, useita pienehköjä asuntoja puutalossa, on säilynyt.</p> <p>Ympäristöarvo – Maisemallisesti keskeinen sijainti Ratakadun ja Pispalan valtatie, alueen pääliikenneväylän, välissä sijaitsevalla pihalla ja erityisesti kookkaalla asuinrakennuksella 001 on suurehko maisemallinen merkitys molempien katujen katunäkymissä.</p> <p>Arvoalue Kohde sijaitsee Pispalan valtatie alun kulttuurihistoriallisella arvoalueella (2009/A9).</p>	<p>Asuinrakennuksen ja pihan muodostaman 1900-luvun alkupuolelle ominaisen pihapiirin säilyminen.</p> <p>Asuinrakennuksen kattomuodon, runkomuodon ja rakennus- tai laajennusajankohdalle ominaisten tai niitä vastaavien julkisivumateriaalien ja muotojen säilyminen.</p> <p>Useiden asuntojen säilyminen asuinrakennuksessa.</p> <p>Rinnerakentamisesta johtuvan korkean asutun kivijalan säilyminen asuinrakennuksessa.</p> <p>Pihapiirin ja asuinrakennuksen aseman säilyminen katumaisemissa.</p> <p>Lisäksi: rakennuksen 1900-luvun alkupuolelle tyypillisen lautaverhouksen palauttaminen on suositeltavaa.</p>

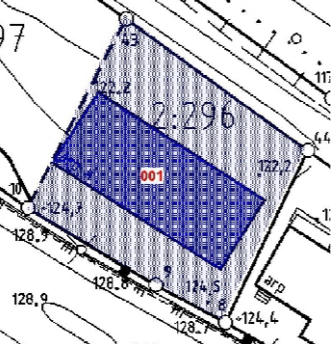
<p>Rakennushistoriallinen arvo – Rakennusperinteinen Tontin puurunkoinen pienkerrostalotyyppinen asuinrakennus 001 on rakennettu 1938. Rakennuksen nykyasu on mineriittiverhouksesta ja leveistä kaksijakoisista ikkunoista johtuen 1950-lukulainen. Huoneistojako useisiin pieniin asuntoihin on säilynyt. Pienen pihan pinnat ja jäsenely ovat säilyneet perinteisinä.</p> <p>Historiallinen arvo – Sosiaalhistoria Asuinrakennus on todennäköisesti rakennettu Santalahdessa toimineen luujauhotehtaan työntekijöiden asunnoiksi. Alueella 1900-luvun alkupuolella tyypillinen asumisen tapa, useita pienehköjä asuntoja puutalossa, on säilynyt.</p> <p>Ympäristöarvo – Maisemallisesti keskeinen sijainti Ratakadun ja Pispalan valtatie, alueen pääliikenneväylän, välissä sijaitsevalla pihalla ja erityisesti kookkaalla asuinrakennuksella 001 on suurehko maisemallinen merkitys molempien katujen katunäkymissä.</p> <p>Arvoalue Kohde sijaitsee Pispalan valtatie alun kulttuurihistoriallisella arvoalueella (2009/A9).</p>	<p>Asuinrakennuksen ja pihan muodostaman 1900-luvun alkupuolelle ominaisen pihapiirin säilyminen.</p> <p>Asuinrakennuksen kattomuodon, runkomuodon ja rakennusajankohdalle ominaisten tai niitä vastaavien julkisivumateriaalien ja muotojen säilyminen.</p> <p>Useiden asuntojen säilyminen asuinrakennuksessa.</p> <p>Rinnerakentamisesta johtuvan korkean asutun kivijalan säilyminen asuinrakennuksessa.</p> <p>Asuinrakennuksen länsipäädyn palomuurin säilyminen.</p> <p>Pihapiirin ja asuinrakennuksen aseman säilyminen katumaisemissa.</p>

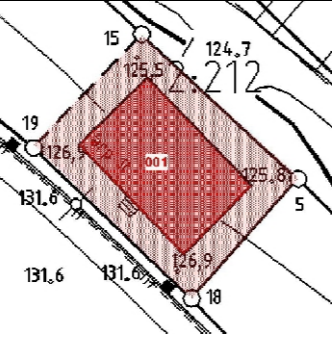
<p>Rakennushistoriallinen arvo – Arkkitehtoninen Tontin puurunkoinen pienkerrostalotyyppinen asuinrakennus 001 on 1920-luvulta ja edustaa ajan puhtaspiirteistä puutaloklassismia. Rakennuksen alkuperäiset piirteet ovat säilyneet erinomaisesti: saumapeltikatettu aumakatto, katon lunetti-ikkunat, julkisivujen laudoitus ja listoitus, julkisivujen symmetrinen aukotus, kuusi- ja yhdeksänruutuiset ikkunat, jotka sijaitsevat kauniisti julkisivun pinnassa. Huoneistojako useisiin pieniin asuntoihin on säilynyt. Porraskäytävä puuportaineen, kaiteineen ja paneloituine seinineen on säilynyt alkuperäistä vastaavassa asussa. Pienen pihan pinnat ja jäsentely ovat säilyneet perinteisinä.</p> <p>Historiallinen arvo – Sosiaalhistoria Alueella 1900-luvun alkupuolella tyypillinen asumisen tapa, useita pienehköjä asuntoja puutalossa, on säilynyt.</p> <p>Ympäristöarvo – Maisemallisesti keskeinen sijainti Ratakadun ja Pispalan valtatie, alueen pääliikenneväylän, välissä sijaitsevalla pihalla ja erityisesti melko kookkaalla asuinrakennuksella 001 on maisemallinen merkitys molempien katujen katunäkymissä.</p>	<p>Asuinrakennuksen ja pihan muodostaman 1900-luvun alkupuolelle ominaisen pihapiirin säilyminen.</p> <p>Asuinrakennuksen kattomuodon, runkomuodon ja rakennusajankohdalle ominaisten tai niitä vastaavien julkisivumateriaalien, muotojen ja tyylipiirteiden säilyminen.</p> <p>Useiden asuntojen säilyminen asuinrakennuksessa.</p> <p>Porraskäytävän sijoituksen, muodon ja pintamateriaalien säilyminen.</p> <p>Rinnerakentamisesta johtuvan korkean asutun kivijalan säilyminen asuinrakennuksessa.</p> <p>Pihapiirin ja asuinrakennuksen aseman säilyminen katumaisemissa.</p>

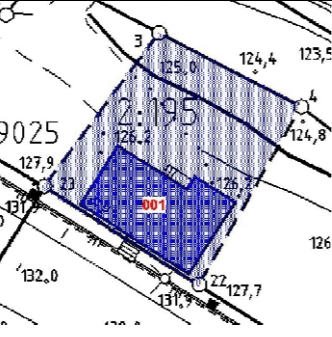
<p>Rakennushistoriallinen arvo – Rakennusperinteinen Tontin puurunkoinen pienkerrostalotyyppinen asuinrakennus 001 on rakennettu 1920-luvulla ja korotettu 1930-luvulla. Rakennuksen laajennuksen jälkeinen ilme on säilynyt kohtalaisesti ikkunoiden vaihtamista lukuun ottamatta. Rakennuksen piirteissä on 1920-luvun puutaloklassismin vaikutteita, kuten päätyihin taittavat räystäät, julkisivujen laudoitus ja listoitus. Huoneistojako useisiin pieniin asuntoihin on säilynyt. Pihan pinnat ja jäsentely ovat säilyneet perinteisinä.</p> <p>Historiallinen arvo – Sosiaalhistoria Alueella 1900-luvun alkupuolella tyypillinen asumisen tapa, useita pienehköjä asuntoja puutalossa, on säilynyt.</p> <p>Ympäristöarvo – Maisemallisesti keskeinen sijainti Ratakadun ja Pispalan valtatie, alueen pääliikenneväylän, välissä sijaitsevalla pihalla ja erityisesti kookkaalla asuinrakennuksella 001 on maisemallinen merkitys molempien katujen katunäkymissä.</p>	<p>Asuinrakennuksen ja pihan muodostaman 1900-luvun alkupuolelle ominaisen pihapiirin säilyminen.</p> <p>Asuinrakennuksen kattomuodon, runkomuodon ja rakennus- tai laajennusajankohdalle ominaisten tai niitä vastaavien julkisivumateriaalien ja muotojen säilyminen.</p> <p>Useiden asuntojen tai vaikutelman useista asunnoista säilyminen asuinrakennuksessa.</p> <p>Pihapiirin ja asuinrakennuksen aseman säilyminen katumaisemissa.</p>

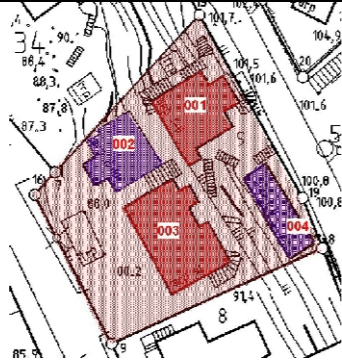
<p>Rakennushistoriallinen arvo – Rakennusperinteinen Pihapiirin neljän asuinrakennuksen muodostama tiivis rakennuskokonaisuus on rakennettu 1920-luvulla. Rakennuksista kolme on tyypiltään yksittäispientaloja (001, 002, ja 004) ja yksi puurakenteinen pienkerrostalo (003). Rakennusten yleisilme on säilynyt pääosin hyvin, vaikka ne on peruskorjattu melko voimakkaasti. Erittäin jyrkällä rinteellä on säilynyt runsaasti vanhoja säästöbetonisrakenteita, kuten muureja, portaita ja tasanteita. Pihan pinnat ja kasvillisuus ovat säilyneet perinteisenä.</p> <p>Rakennushistoriallinen arvo – Rakennustekninen Kaikissa neljässä asuinrakennuksessa on erikoisia, rakennusteknisesti arvokkaita sisäänkäynti- ja kivijalkaratkaisuja jyrkkään rinteeseen sijoittamisesta johtuen.</p> <p>Historiallinen arvo – Sosiaalhistoria Rakennuskokonaisuus on rakennettu Benjamin Vuorenmaan toimesta ja tunnetaan yleisesti nimellä Vuorenmaan valtakunta. Pihapiiri on muodostunut pispalalaisuuden tunnuksiksi, mistä johtuen sillä on erityistä symboliarvoa. Alueella 1900-luvun alkupuolella tyypillinen asumisen tapa, pieniä asuntoja erikokoisissa puutaloissa, on säilynyt.</p> <p>Ympäristöarvo – Maisemakokonaisuus Pihapiiri rakennuksineen muodostaa arvokkaan maisemakokonaisuuden, joka kertoo erinomaisella tavalla Pispalan 1900-luvun alkupuolen haastavasta rinnerakentamisen tavasta ja yhteisöllisestä vuokratuloelämän ja asumisen tavasta.</p> <p>Ympäristöarvo – Maisemallisesti keskeinen sijainti Tahmelan vierottien ja Kannaksenkatujen välissä sijaitsevalla pihapiirillä ja sen kaikilla neljällä asuinrakennuksella on suurehko maisemallinen merkitys katunäkymissä ja laajemminkin lähiympäristössä.</p> <p>Arvoalue Kohde sijaitsee Kannaksenkadun ja Päivölänkadun risteuksen kulttuurihistoriallisella arvoalueella (2009/A8).</p>	<p>Asuinrakennusten, pihan pintojen, rakenteiden ja kasvillisuuden muodostaman 1900-luvun alkupuolelle ominaisen tiiviin ja eheän pihapiirin säilyminen.</p> <p>Neljän asuinrakennuksen muodostaman rakennusryhmän säilyminen.</p> <p>Asuinrakennusten kattomuodon, runkomuodon ja rakennusajankohdalle ominaisten tai niitä vastaavien julkisivumateriaalien ja muotojen säilyminen.</p> <p>Useiden asuntojen tai vaikutelman useista asunnoista säilyminen asuinrakennuksissa.</p> <p>Rinnerakentamisesta johtuvien korkeiden tai erittäin korkeiden kivijalkojen ja sisäänkäyntiratkaisujen säilyminen asuinrakennuksissa.</p> <p>Rinnepihan tasoerojen säilyminen.</p> <p>Pihapiirin ja asuinrakennusten aseman säilyminen katumaisemissa ja lähiympäristössä.</p>

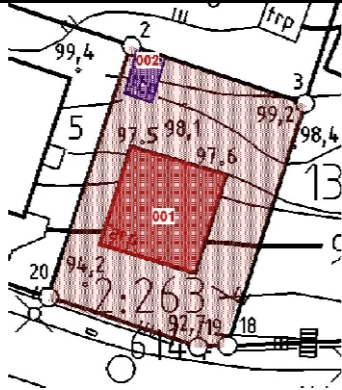
<p>Rakennushistoriallinen arvo – Rakennusperinteinen Pihapiirin yksittäispientalotyypinen asuinrakennus 001 on rakennettu 1927. Asuinrakennus on säilyttänyt alkuperäiset piirteensä erinomaisesti. Siinä selkeitä ajan puutaloklassismin tyypillisiä piirteitä, kuten symmetrinen julkisivujen aukotus, risti-ikkunat ja puolipylväiden kannattelema kolmiopäädellä korostettu sisäänkäynti. Puurakenteinen pihasauna 002 on siirretty tontille kokonaisuutena ja myös se on säilyttänyt piirteensä hyvin. Rinnepihan pinnat ja kasvillisuus ovat säilyneet perinteisenä.</p> <p>Historiallinen arvo – Sosiaalhistoria Alueella 1900-luvun alkupuolella tyypillinen asumisen ja elämisen tapa, asuntoja puutalossa, aputiloja piharakennuksessa, on säilynyt hahmotettavissa.</p> <p>Ympäristöarvo – Maisemallisesti keskeinen sijainti Tahmelan vierottien varressa, jyrkästi kadulta pohjoiseen nousevassa rinteessä sijaitsevalla pihapiirillä ja asuinrakennuksella 001 on maisemallinen merkitys katunäkymässä. Lisäksi asuinrakennus muodostaa pääteaiheen Saunasaarenkadulle.</p>	<p>Asuin- ja piharakennuksen, pihan pintojen, rakenteiden ja kasvillisuuden muodostaman 1900-luvun alkupuolelle ominaisen eheän pihapiirin säilyminen.</p> <p>Asuinrakennus – piharakennus rakennusparin säilyminen.</p> <p>Rakennusten kattomuodon, runkomuodon ja rakennusajankohdalle ominaisten tai niitä vastaavien julkisivumateriaalien, muotojen ja tyylipiirteiden säilyminen.</p> <p>Rinnerakentamisesta johtuvan korkean asutun kivijalan säilyminen asuinrakennuksessa.</p> <p>Rinnepihan tasoerojen säilyminen.</p> <p>Pihapiirin ja asuinrakennuksen aseman säilyminen katumaisemissa.</p>

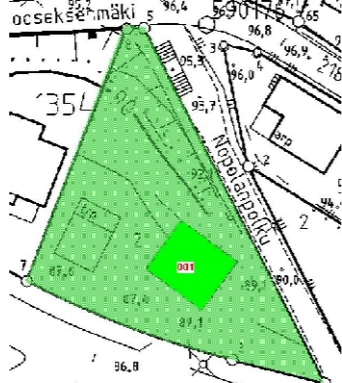
132	 	Tahmelan viertotie 46	837-218-1354-0002

<p>Historiallinen arvo – Taloushistoria Tontin yksittäispientalotyyppinen asuinrakennus on 1912 rakennettu mansardikattoinen hirsitalo, jossa Nopolan kauppapuutarhan omistaja on asunut. Asuinrakennus on peruskorjattu ja laajennettu, mistä johtuen sen alkuperäiset piirteet ja materiaalit ovat kadonneet. Perusmuoto on kuitenkin säilynyt tunnistettavana. Kauppapuutarhan maat ovat ulottuneet lähelle Pyhäjärven rantaa ja nykyisten kasvimaiden alueelle. Maiden käyttötarkoitus on säilynyt, millä on historiallista jatkuvuutta.</p> <p>Ympäristöarvo – Maisemallisesti keskeinen sijainti Tahmelan viertotien varressa sijaitsevalla pihalla ja asuinrakennuksella on maisemallista merkitystä.</p>	<p>Asuinrakennuksen kattomuodon, runkomuodon ja rakennusajankohdalle ominaisten tai niitä vastaavien julkisivumateriaalien ja muotojen säilyminen.</p> <p>Asuinrakennuksen aseman säilyminen kasvimaiden reunassa ja viertotien katumaisemassa.</p> <p>Rinnepihan tasoerojen säilyminen.</p> <p>Lisäksi: Asuinrakennuksen ja pihan rakennusajalle tyypillisten piirteiden palauttaminen on suositeltavaa.</p>
