Tampereen kaupunki

## Messukyläntien ja Kalevantien arkeologiset selvitykset

Raportti

3.6.2022

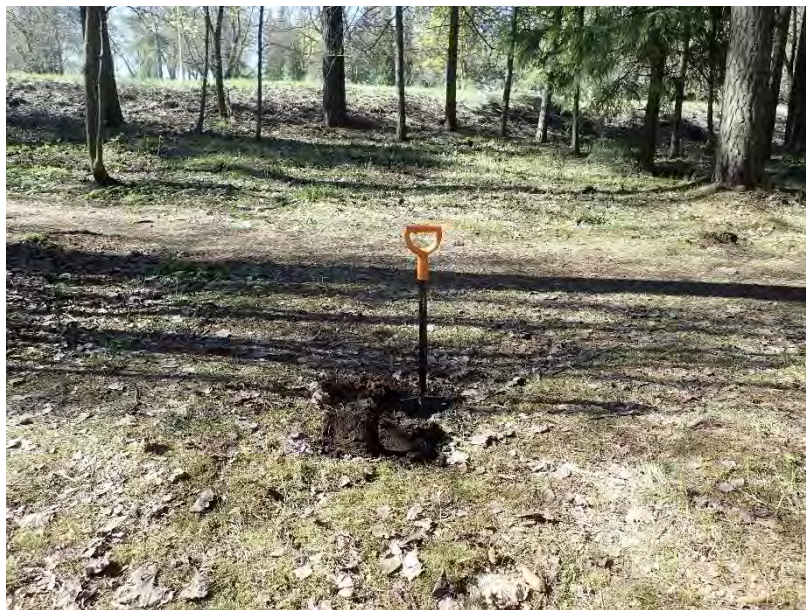
Kuva 1. Koekuoppa Kalevankankaalla.

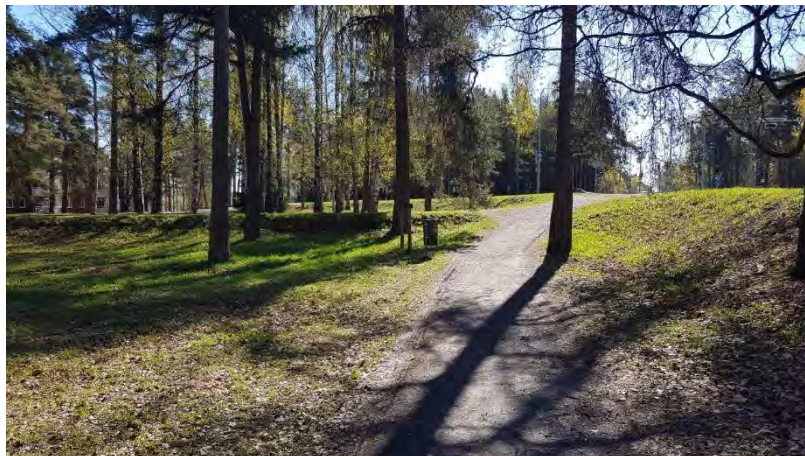
Paikalla on hoidettua puistoa, jossa ei voi havaita maanpinnalle merkkejä muinaisjäännöksestä. Alueella on ollut rakennuksia vielä 1960-luvulla. Rakennukset on ilmeisesti purettu 1970-luvulla ja alue muutettu puistoksi 1980-luvulla.

Alueella ei todennäköisesti ole säilynyt muinaisjäännökseen liittyviä rakenteita.

Kuva 2. Alue 1 on hoidettua puistoa, jossa on myös puistokäytäviä.

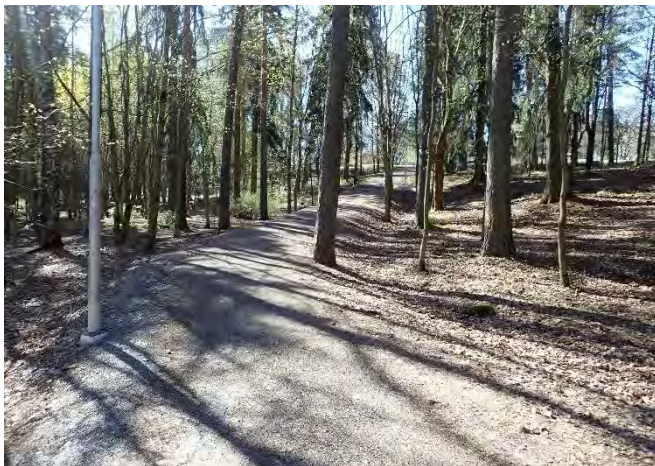
Polku on korkean penkereen päällä. Kalevantien laitaan tehtyjen lapionpistojen kohdalla maaperä vaikutti muokatulta ja sekoittuneelta, ei havaintoa mm. huuhtoutumis- tai rikastumiskerroksesta, mutta nokista maata noin 20 – 30 cm syvyyteen.

Kuva 3. Kalevantien ja Takojankadun välinen polku. Kuvattu pohjoisesta etelään.

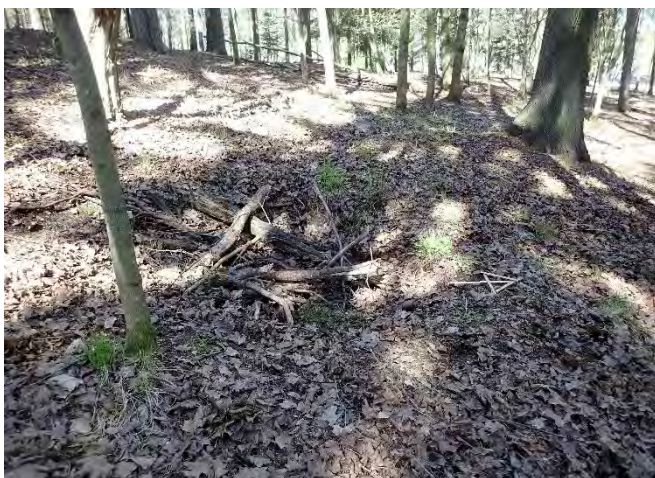
Suorakaiteen muotoinen kuoppa polun länsipuolella noin 35 metriä Kalevantiestä pohjoiseen (Sijainti N = 6822021 E = 329787). Kuoppa on suorakaiteen muotoinen noin 1,6 m x 1,6 m ja syvyyttä sillä on noin 0,4 metriä. Painanteeseen kaivetussa kuopassa oli 20 cm syvyydessä sementtiä. Todennäköisesti moderni kuoppa.

Kuva 4. Todennäköisesti moderni kuoppa polun länsipuolella.

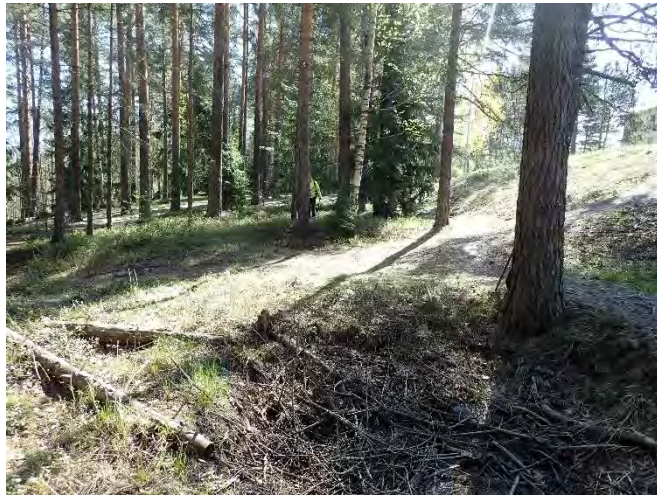
*Kuva 6. Maastoa linja-autopysäkin pohjoispuolella.*

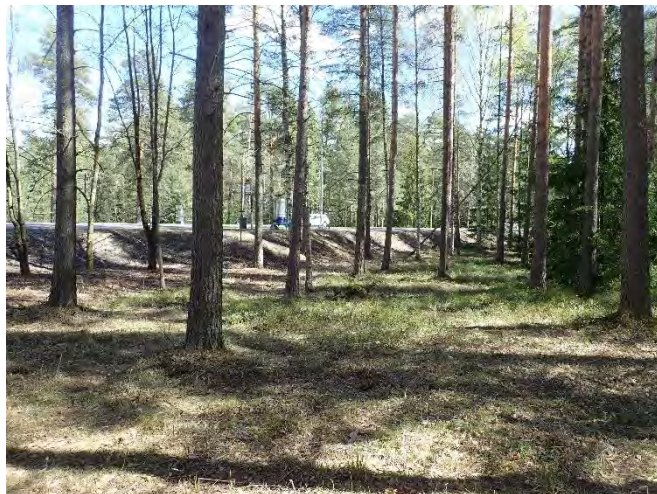
Kalevantien eteläpuolella on mäntykangasta, ei havaintoja rakenteista. Kalevantien pohjoispuolella on sijainnut asuinrakennuksia, joiden jäännöksiä on maastossa havaittavissa. Maastohavaintojen ja historiallisten karttojen perusteella Kalevantien pohjoispuolellisella alueella on sijainnut asuinrakennuksia.

*Kuva 7. Tilhentien linja-autopysäkin eteläpuolista metsää.*

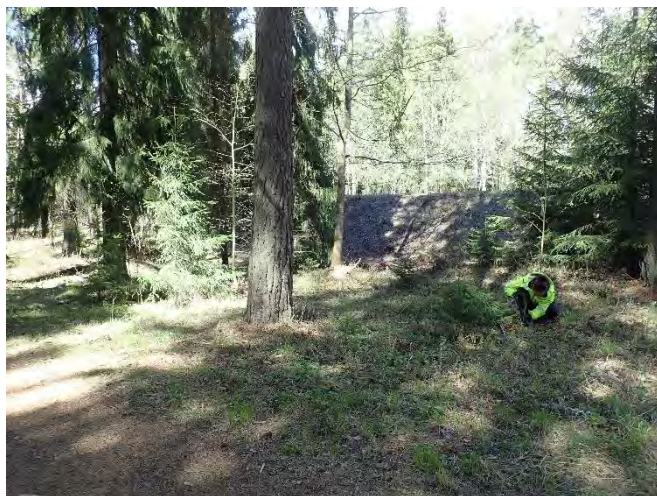
Maastossa on L -kirjaimen muotoinen kaivanto, joka on noin 5 m x 5 m kokoinen. Syvyyttä rakenteella on noin 2 metriä. Todennäköisesti kyseessä on hiekkamaahan kaivetun bunkkerin jäännös. Rakenteen itäpuolella on maata kerätty selkeäksi valliksi. Rakenteen itäpuolella on noin 1 metri leveä ja noin 0,5 metriä syvä kaivanto, mahdollinen juoksuhauda. Kohteen länsipuolella on hiekanottoaika ja eteläpuolella pysäköintipaikka. Rakenne on lähes kiinni Kalevantien rakenteessa.

Kuva 8. Sinikka Kärkkäinen tarkastaa metallinilmaisimen ilmoittamaa kohtaa mahdollisen bunkkerin jäännöksen itäpuolella.

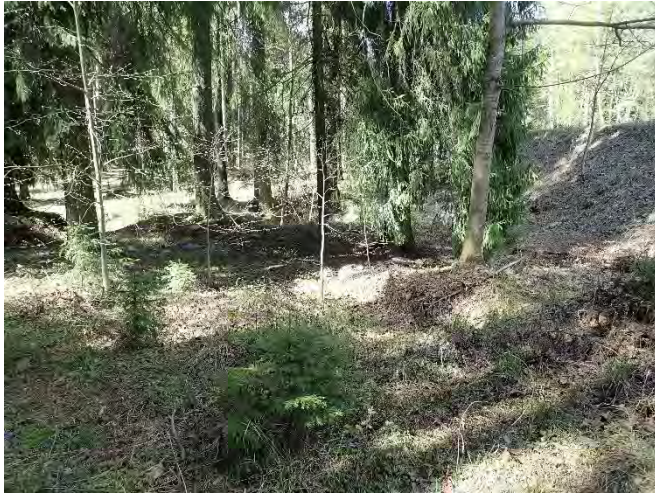
Kuva 9. Bunkkerin ja taisteluhaudan jäännös Kalevankankaalla.

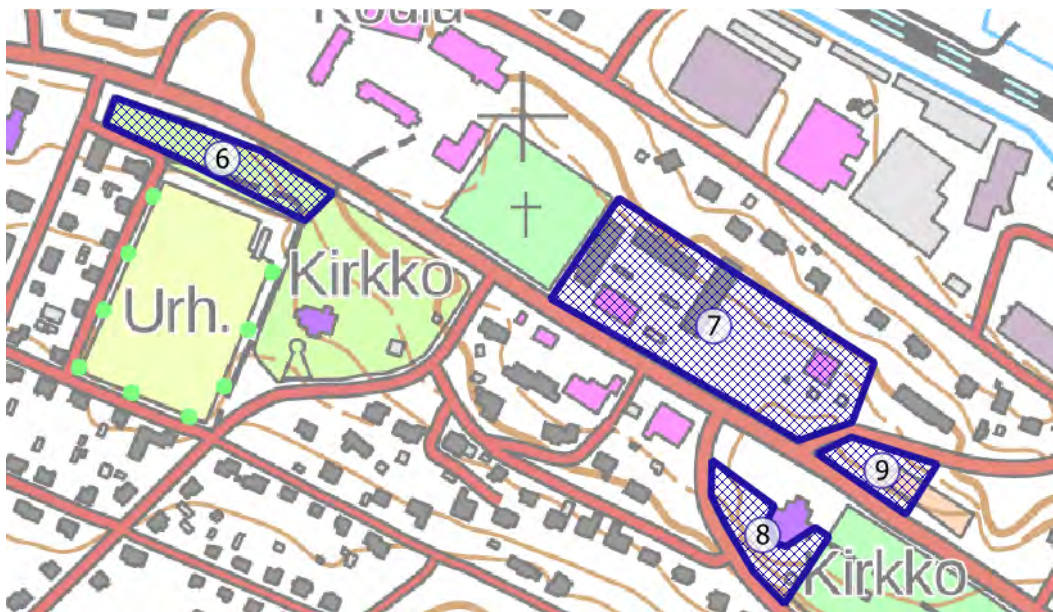
Kartta 12. Tarkastetut alueet 6, 7, 8 ja 9. MK 1 : 5000.

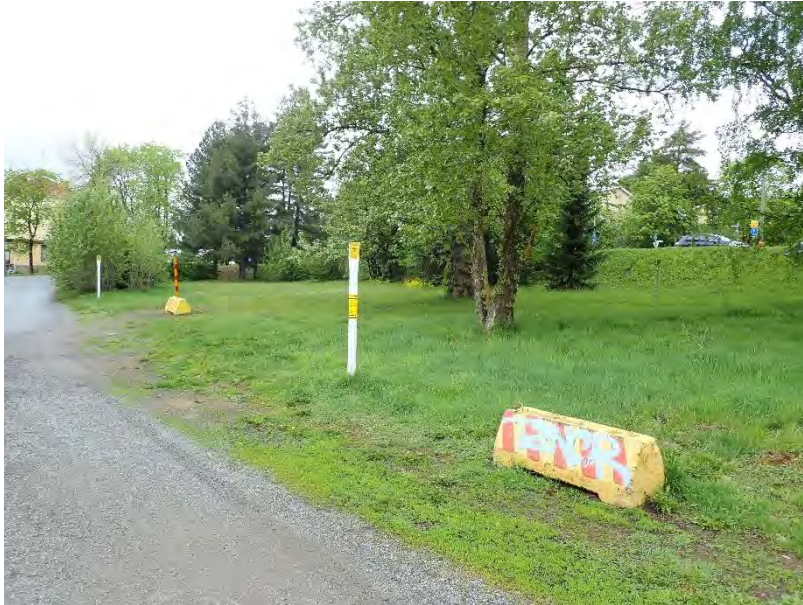
Alue on tasaista puistoa, jossa kulkee polku. Messukyläntie on ilmeisesti pengerretty vallin päälle. Puiston halki kulkee maakaasuputki. Maakerrokset vaikuttivat muokatuilta.

Kuva 10. Tarkastettu alue 6 oli puistoa. Maakerrokset vaikuttivat muokatuilta.

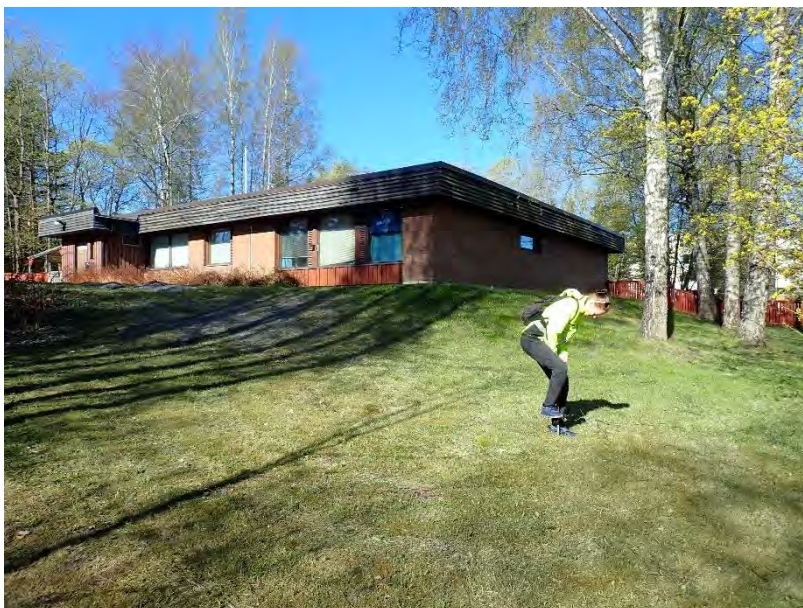
Paikalla on kerrostalo (Messukyläntie 37) ja päiväkoti (Messukyläntie 39), joiden piha-alueet ovat voimakkaasti muokattu ja rakennettu. Rakennusten välisellä alueella on hieman pohjoiseen viettävää rakentamatonta rinnettä.

Kuva 11. Päiväkodin pihaan tehtiin muutamia kairauksia.

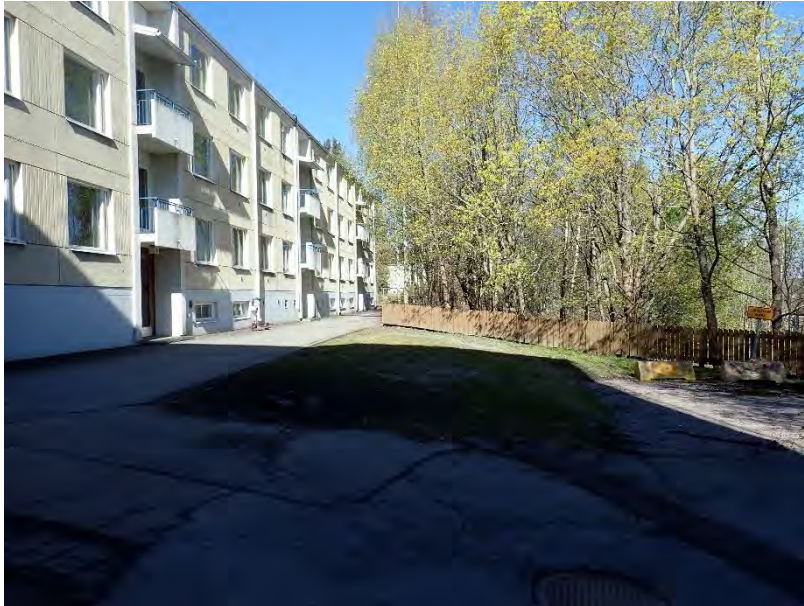
*Kuva 12. Messukyläntie 37:n piha-alue.*

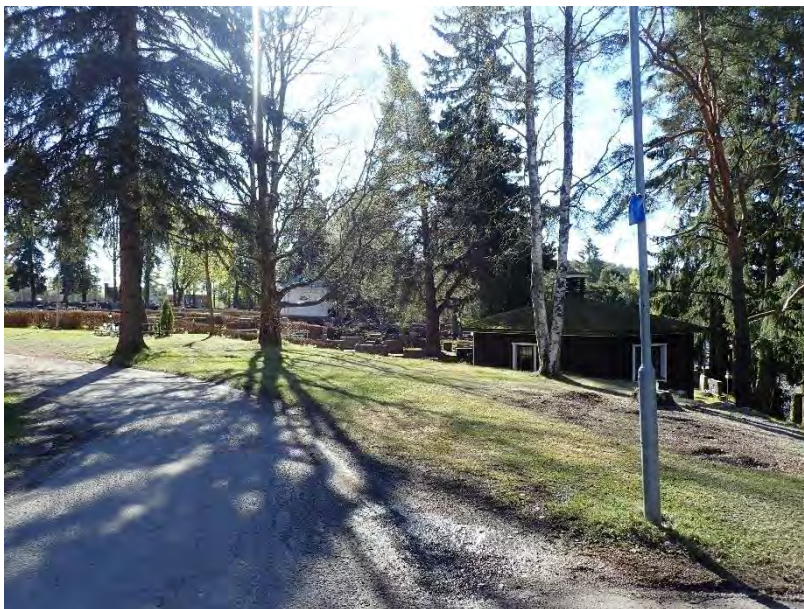
havainnointi keskitettiin kirkon etelä- ja kaakkoispuoliselle alueelle, jonne tulevan kaavan muutokset tulevat kohdistumaan. Kirkon piha-alue todettiin muokatuksi, sillä paikalla ei havaittu koskemattomaan maanpintaan viittaavia kerrostumia. Maaleikkausta Kirkkomäenkadun rinteessä havainnointiin, mutta ilman lisähavaintoja.

*Kuva 13. Messukylän kirkon piha-alue.*

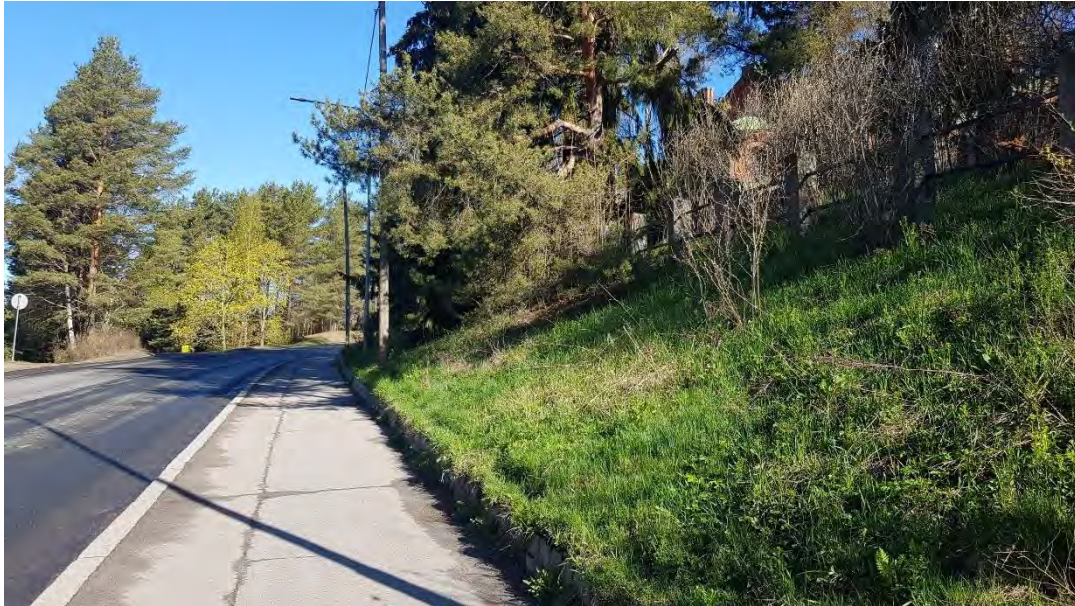
*Kuva 14. Messukylän uuden kirkon eteläpuolista rинnettä Kirkonmäenkadun varrella.*

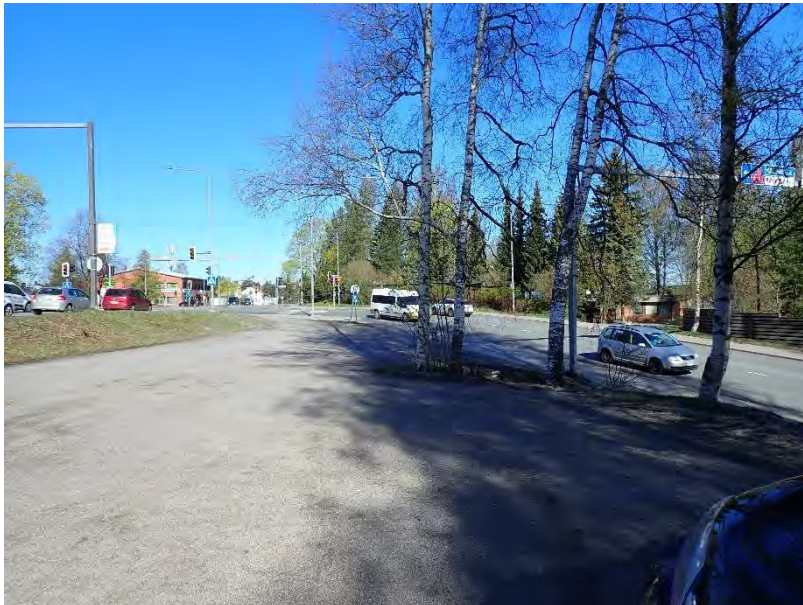
Alue on pysäköintialuetta. Ei havaintoa mahdollisesti arkeologisesti arvokkaista kohteista.

*Kuva 15. Pysäköintialue Ristinarkuntien ja Messukyläntien risteysalueen läheisyydessä.*

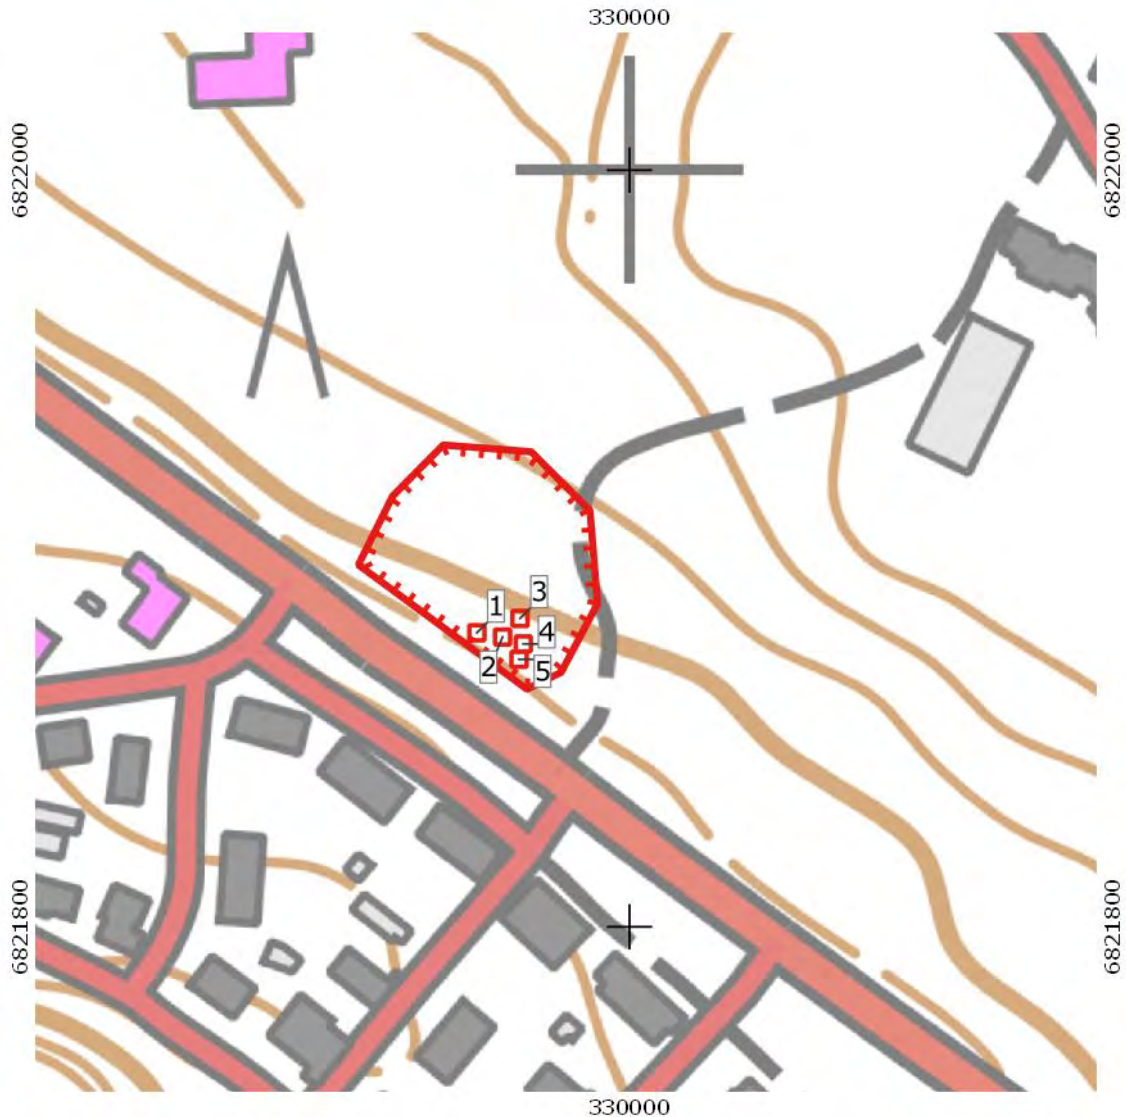
Paikalla havaittiin viisi kuoppaa sekä nokista maata. Kuoppien ympäristössä oli hieman rakennusjätettä. Havaintojen perusteella kohteen Kalevantien puoleista rajausta ehdotetaan korjattavaksi siten, että se ei ulotu Kalevantien alle.

Kartta 14. Toukokuussa 2022 havaitut kuopat sekä uusi ehdotettu aluerajaus (ei ulotu Kalevantien tiekerrosten kanssa päällekkäin). MK 1 : 2000.
